## 1. 流域の概要

## 2. 河床変動の状況

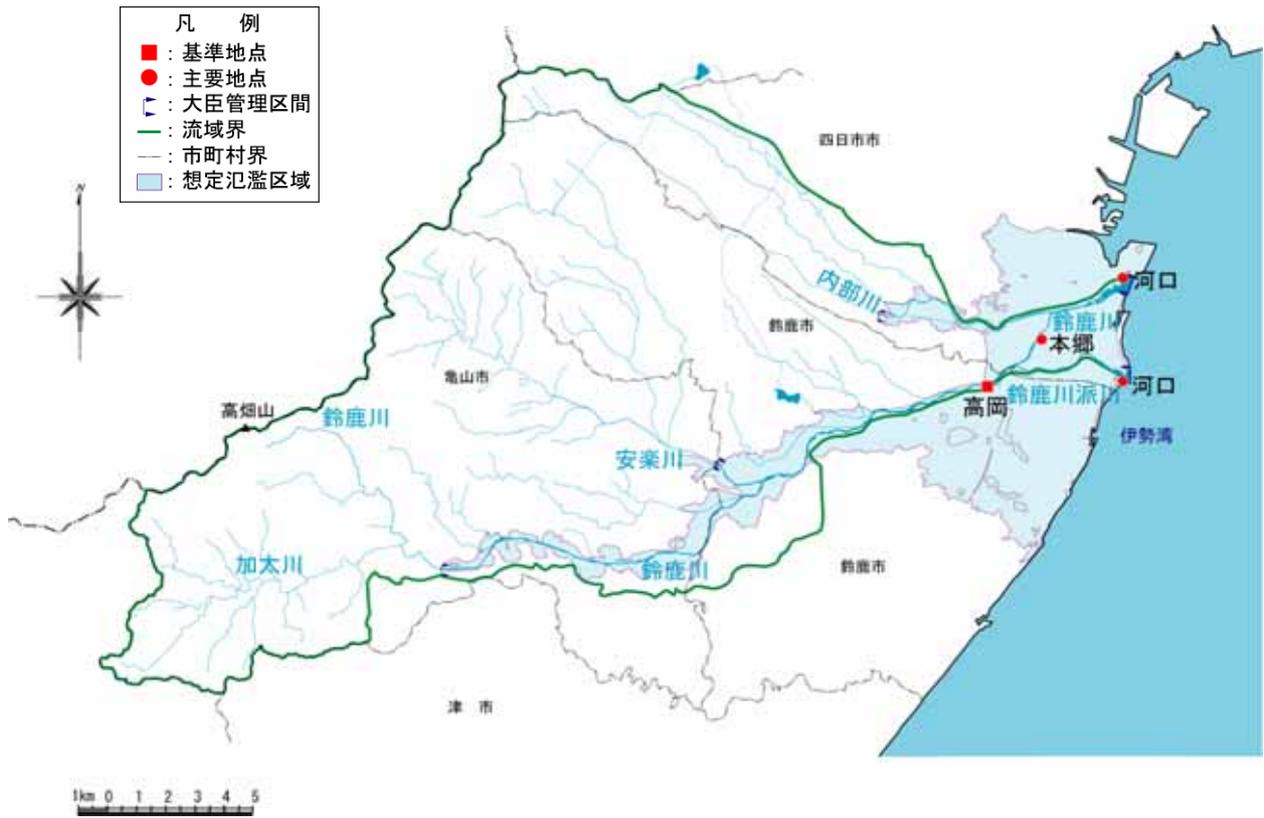
図 1-1 鈴鹿川流域図

鈴鹿川は、三重県の北部に位置し、その源を三重県亀山市と滋賀県甲賀市の県境に位置する高畑山（標高 773m）に発し、幾つもの溪流を合わせながら、山間部を東流し、加太川等の支川を合わせて伊勢平野に出て、東北に流下し、安楽川を合わせ河口より 5km 付近の地点で鈴鹿川派川を分派したのち、内部川を合わせ伊勢湾に注ぐ、幹川流路延長 38km、流域面積 323km<sup>2</sup> の一級河川である。

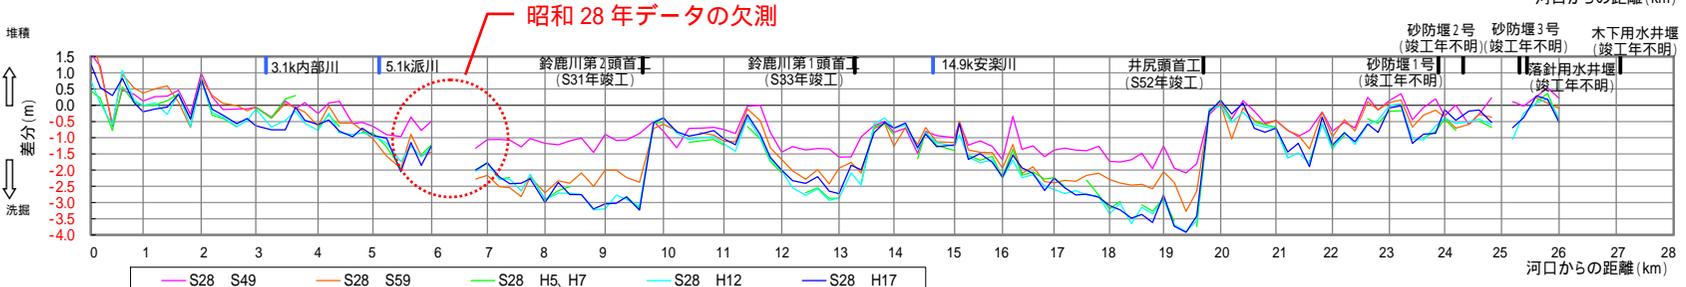
図 2-7 鈴鹿川低水路平均河床高縦断面図

S28～59 年頃は砂利採取（約 120 万 m<sup>3</sup>）等による河床低下が顕著である。

しかし、S55 年をピークとした砂利採取の減少（約 40 万 m<sup>3</sup>）に伴い、S59～H5 年には堰下流での河床低下は依然進行しているものの、変動は安定傾向となった。

砂利採取の規制により H5～12 年、H12～17 年ともに安定傾向となっている。

既往 52 年間（昭和 28 年～平成 17 年）の河床高の縦断的变化を図 2-7～図 2-8 に示す。
