1. 流域の概要

渚滑川は、その源を北海道のほぼ中央部にある北見山地の天塩岳(標高 1,558m)に発し、山間部の滝上町を流れ、サクルー川、立牛川等の支川を合わせ、紋別市上渚滑において平野部に出てウツツ川等の支川を合わせて、紋別市渚滑町においてオホーツク海に注ぐ、幹川流路延長 84km、流域面積 1,240km²の一級河川である。

2. 河床変動の状況

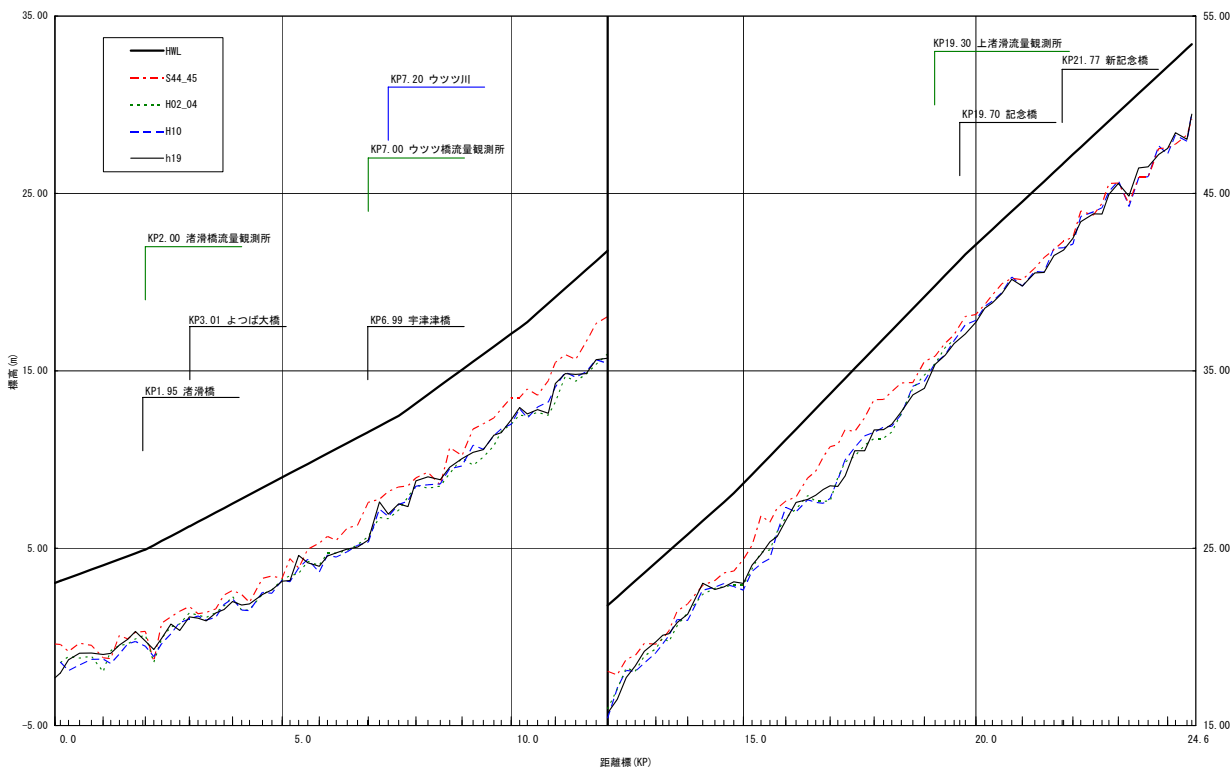
図 2-2 低水路平均河床高縦断図

既往 38 年間(昭和 44 年～平成 19 年)の低水路平均河床高は、昭和 42 年～平成 2 年にかけて河床低下が顕著となっている。当時、前述の砂利採取、堤防防護や低水路を固定化するための護岸工事、流下能力確保を目的とした河道掘削が行なわれており、これらが河床低下の要因と考えられる。その後は、護岸工事や水制工設置の工事は継続して行なわれてきたが、河床高は比較的安定している状況にある。
