## 1. 流域の概要

### 利根川流域の概要

## 2. 河床変動の状況

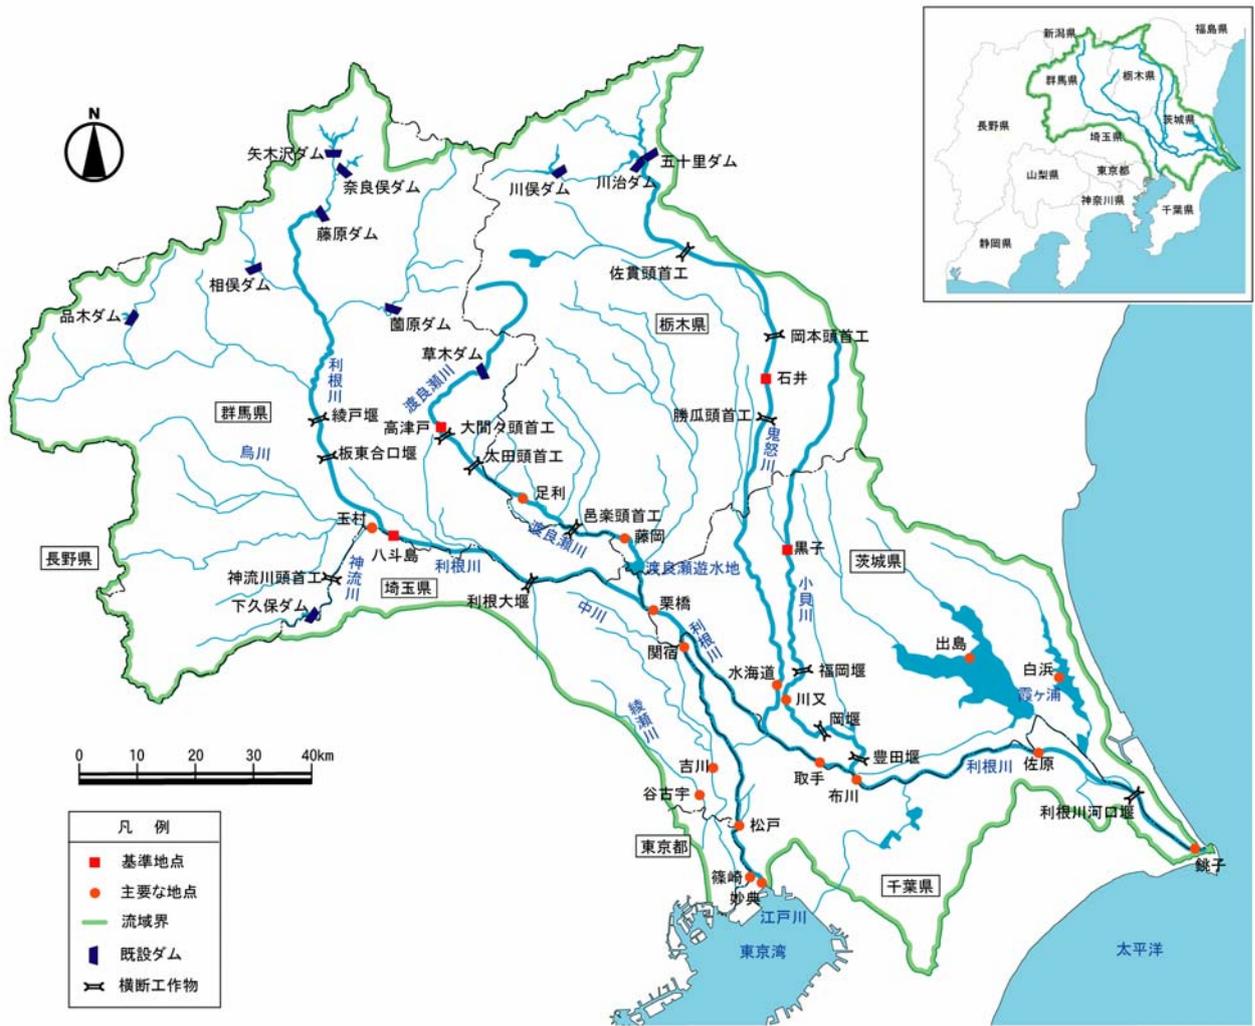
図 1-1 利根川流域図

項目	諸元	備考
流路延長	322km	全国 2 位
流域面積	16,840km <sup>2</sup>	全国 1 位

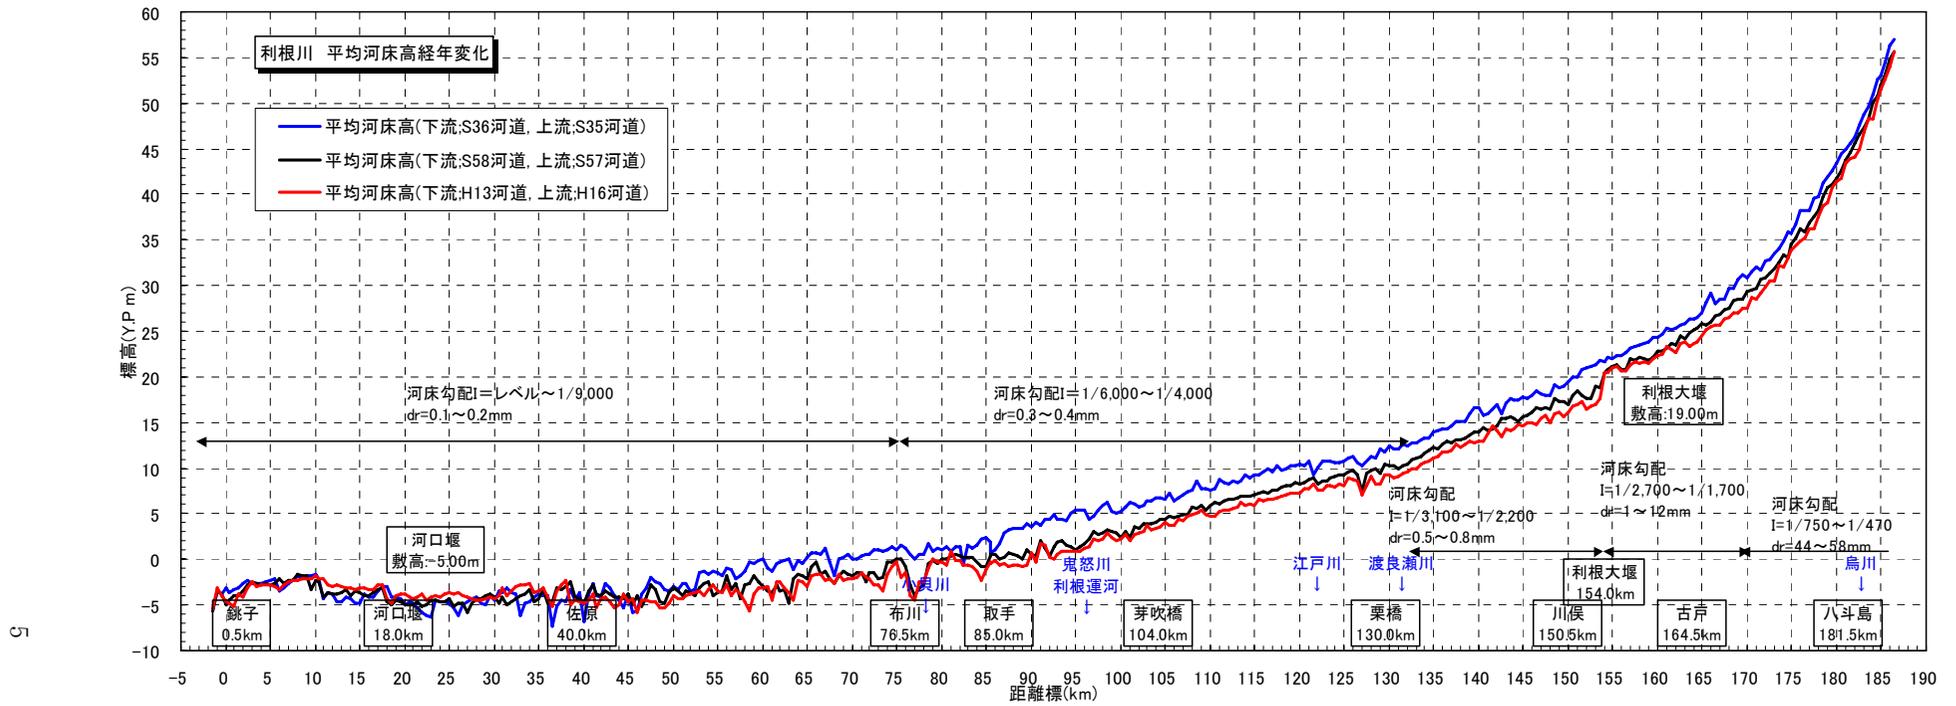
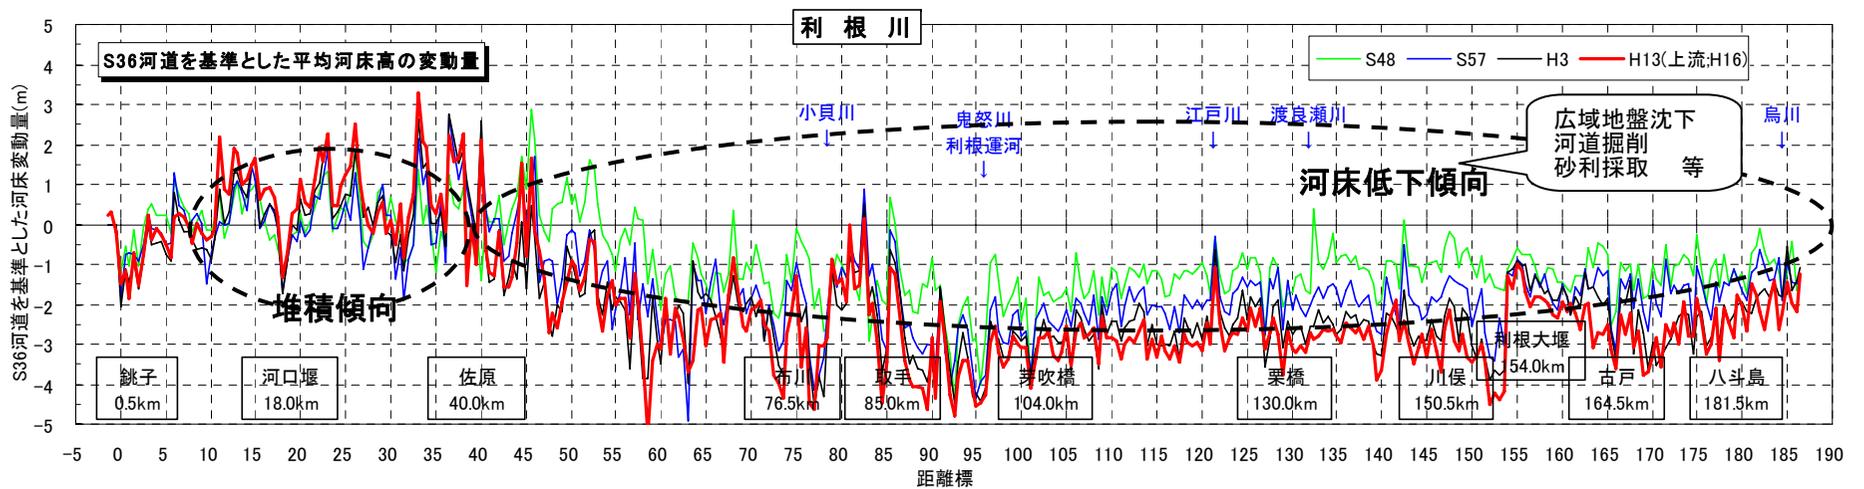
図 2-1 利根川平均河床高

利根川では、昭和 36 年以降の利根川河口から八斗島（181.5km）間での平均河床高縦断形の変化を大局的にみると、佐原（40.5km）～八斗島区間では河床低下傾向にあり、佐原より下流では堆積傾向にあるが、これらの傾向は平均河床高の経年変化の推移から、近年では概ね安定しつつある。

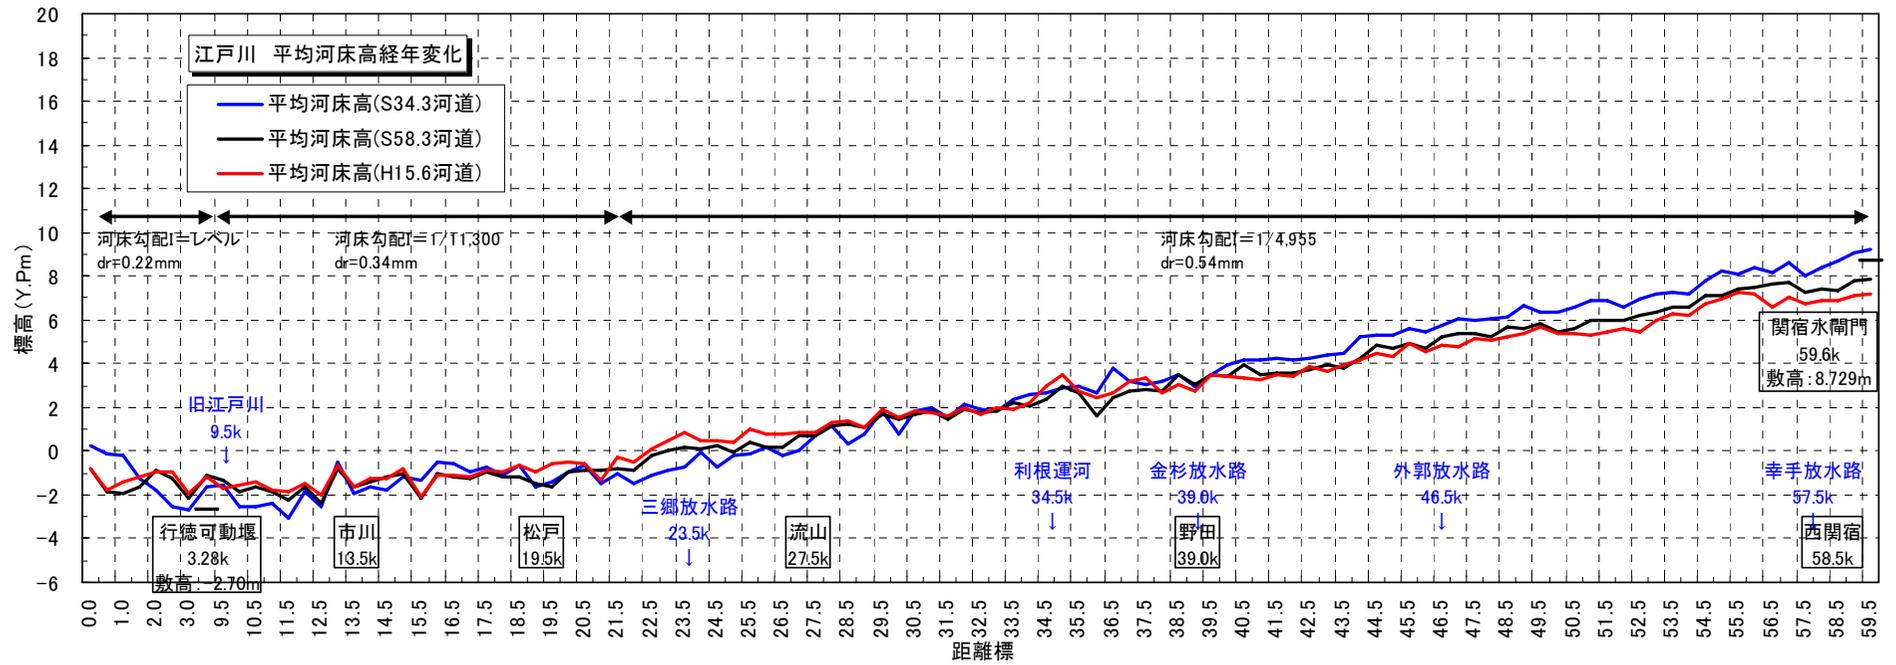
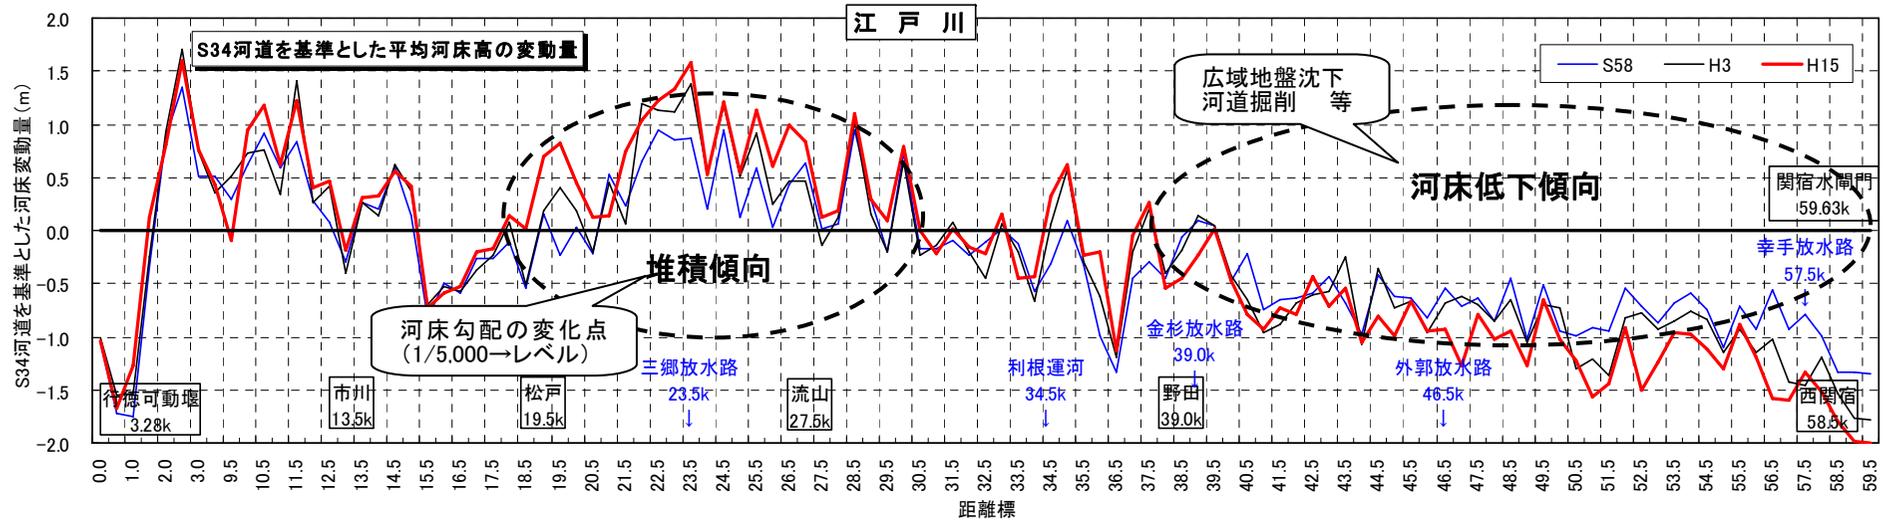
図 2-2 江戸川平均河床高

江戸川では、昭和 34 年以降の江戸川河口から流頭部（59.5km）間での平均河床高縦断形の変化を大局的にみると、34km より上流側では河床低下傾向にあり、20km～30km の河床勾配が変化する区間では堆積しやすい傾向にあるが、この上流側の河床低下傾向は、平均河床高の経年変化の推移から、近年では概ね安定しつつある。

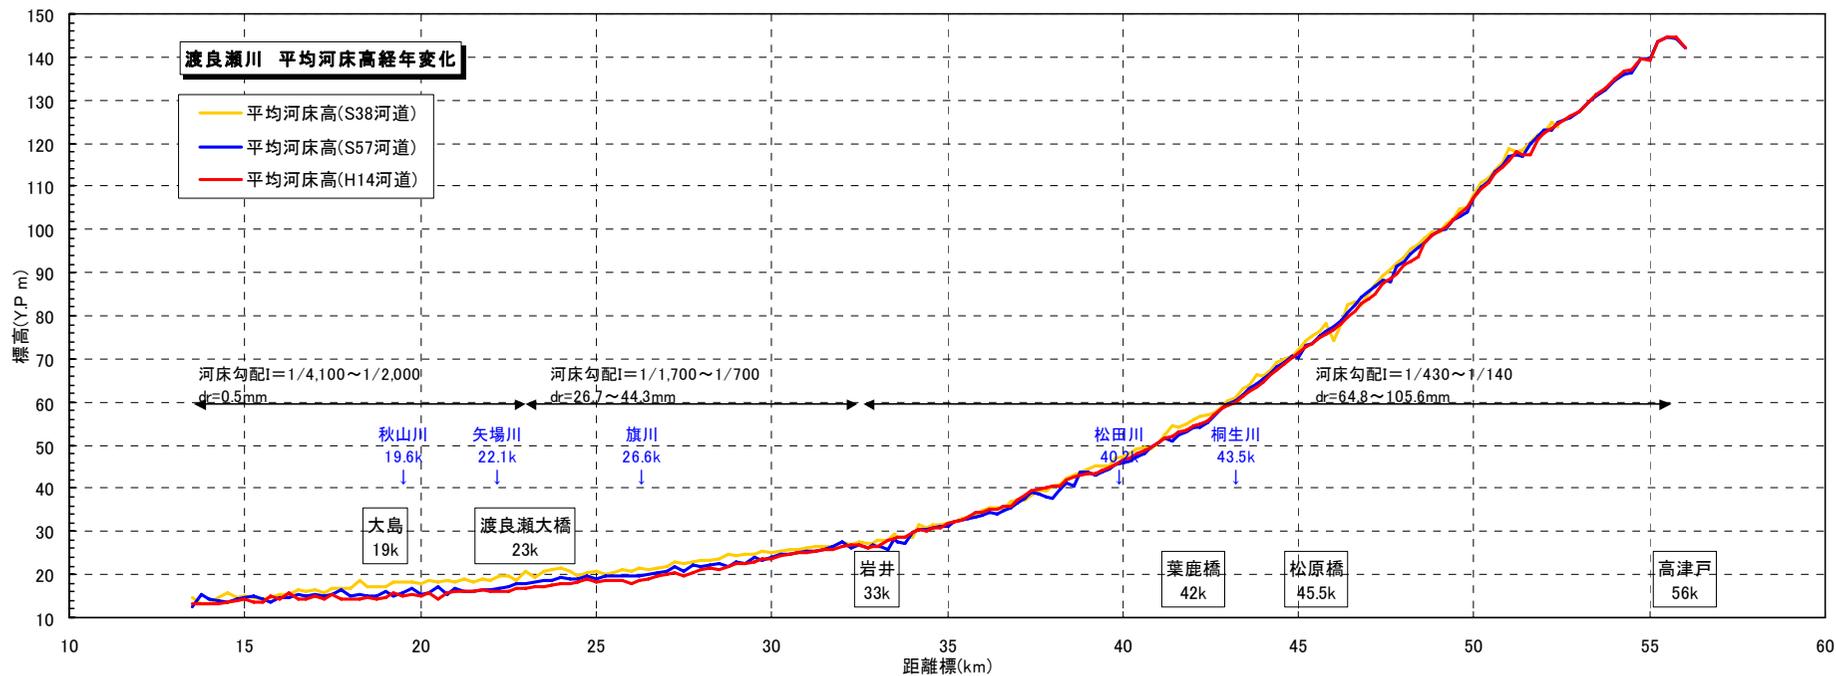
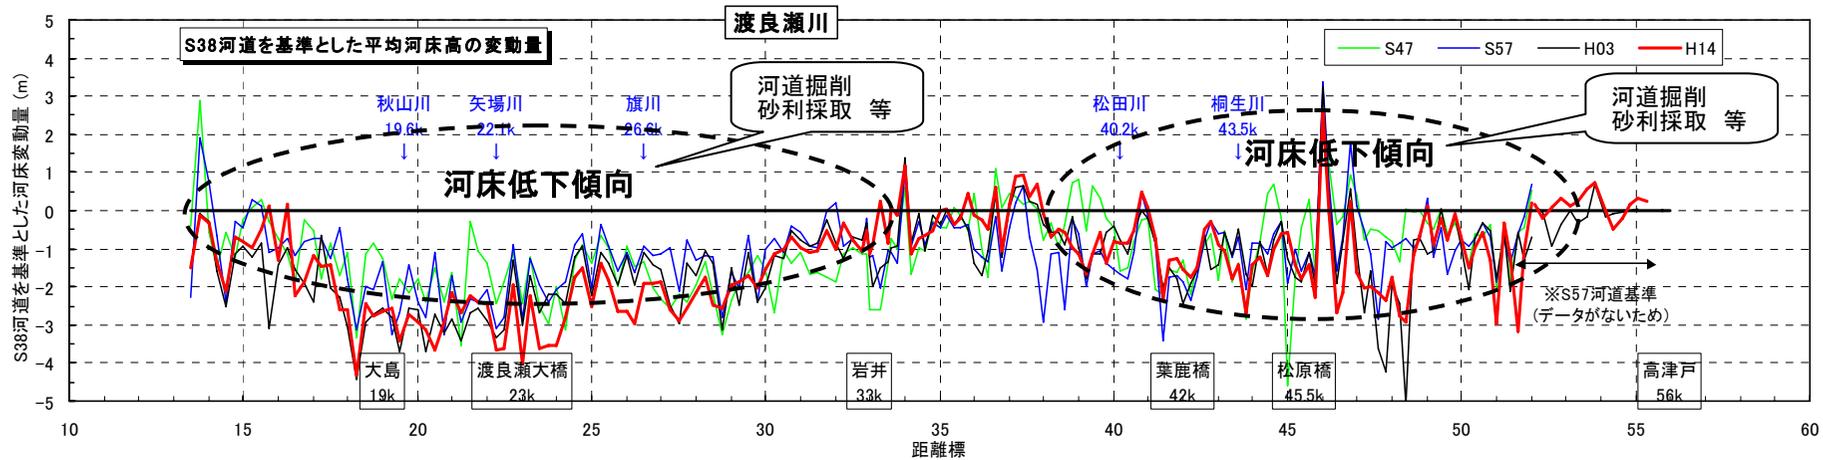
図 2-5 渡良瀬川平均河床高

渡良瀬川の平均河床高は、岩井地点（33km）付近下流側および葉鹿橋（42km）付近上流側では、河床低下傾向を示しているが、これは河道掘削や砂利採取等が主な要因として考えられる。一方で、35km 地点付近等では昭和 38 年から近年まで安定している。これは河床地質構造が強固であると推定される。

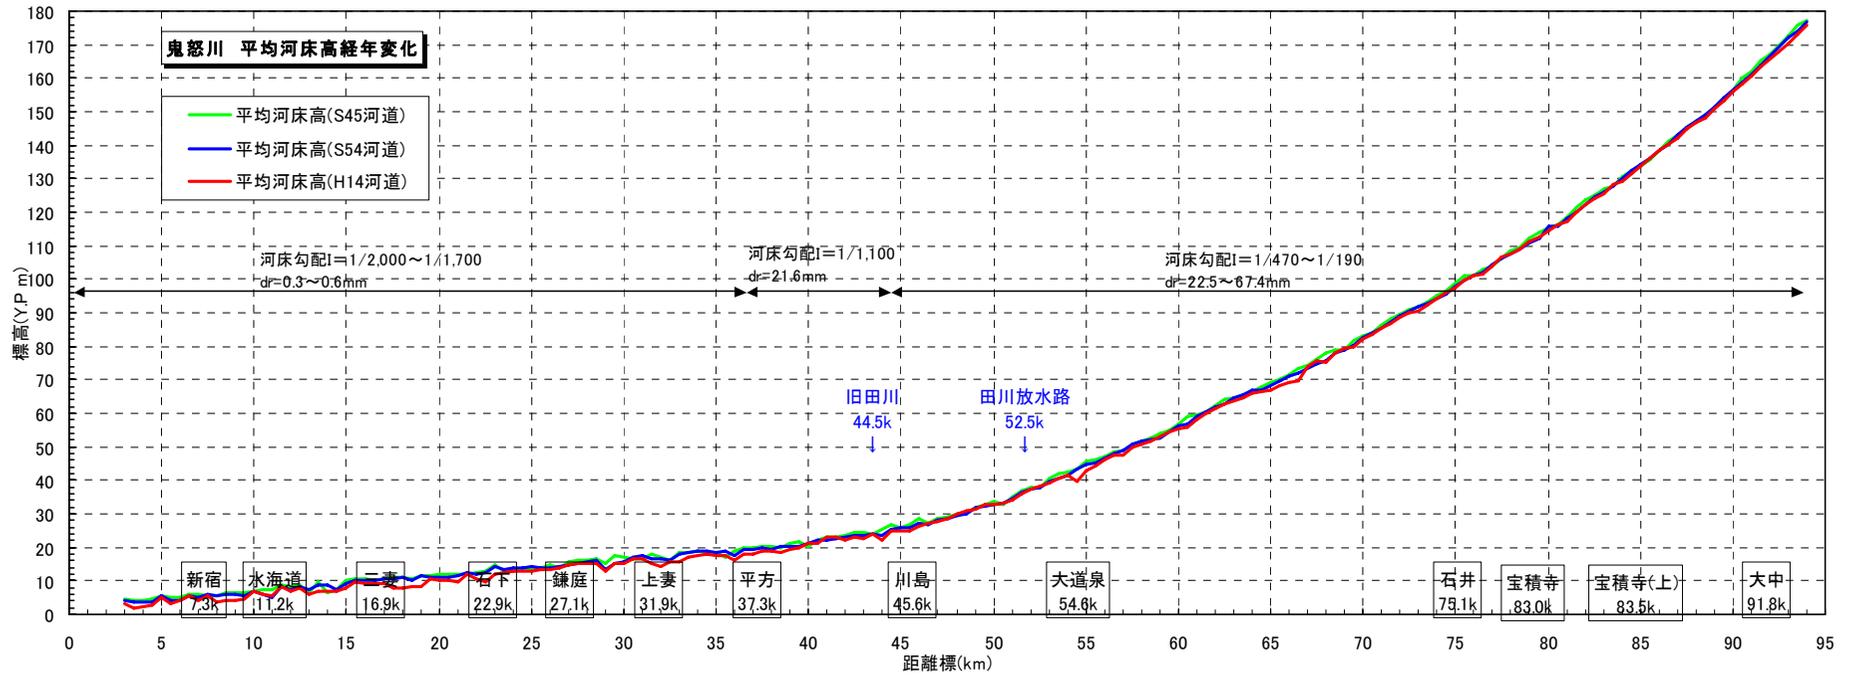
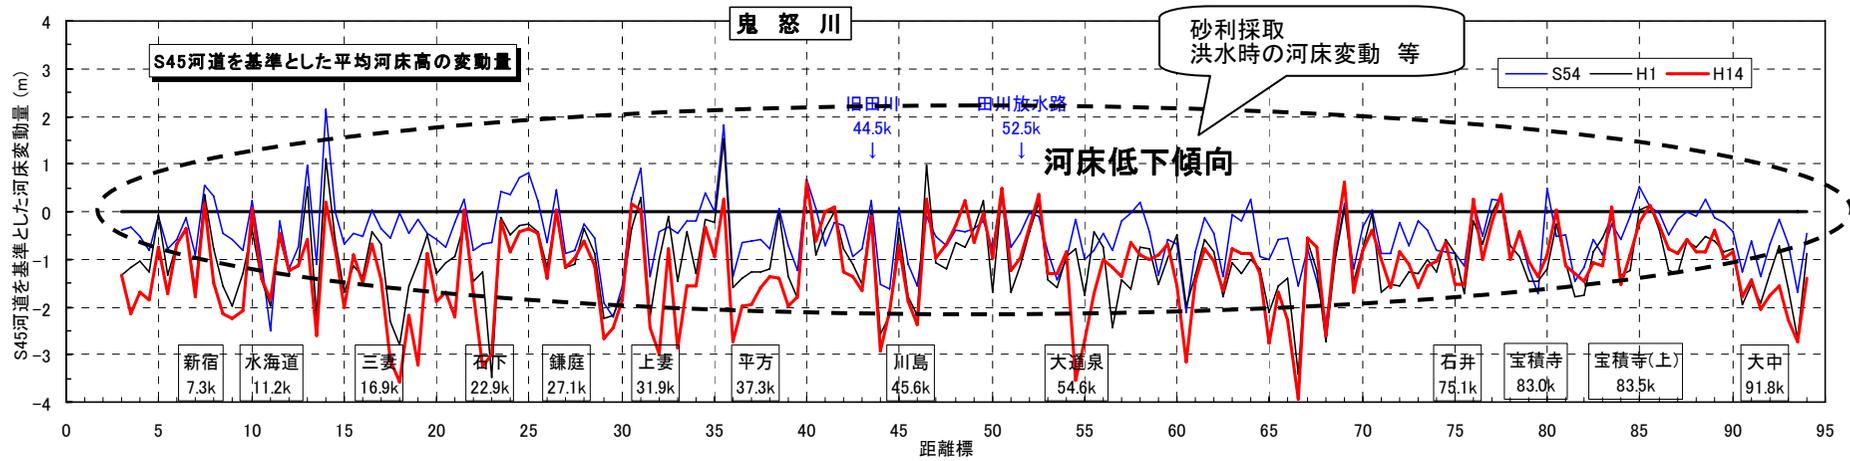
図 2-6 鬼怒川平均河床高

鬼怒川の平均河床高は、一部、昭和 45 年から近年までほとんど変動していない箇所もみられるが、全体的に河床低下傾向にある区間が多く、この主な要因としては、上流側については砂利採取等、下流側は川幅が狭くなっている区間における洪水時の河床変動等と考えられる。

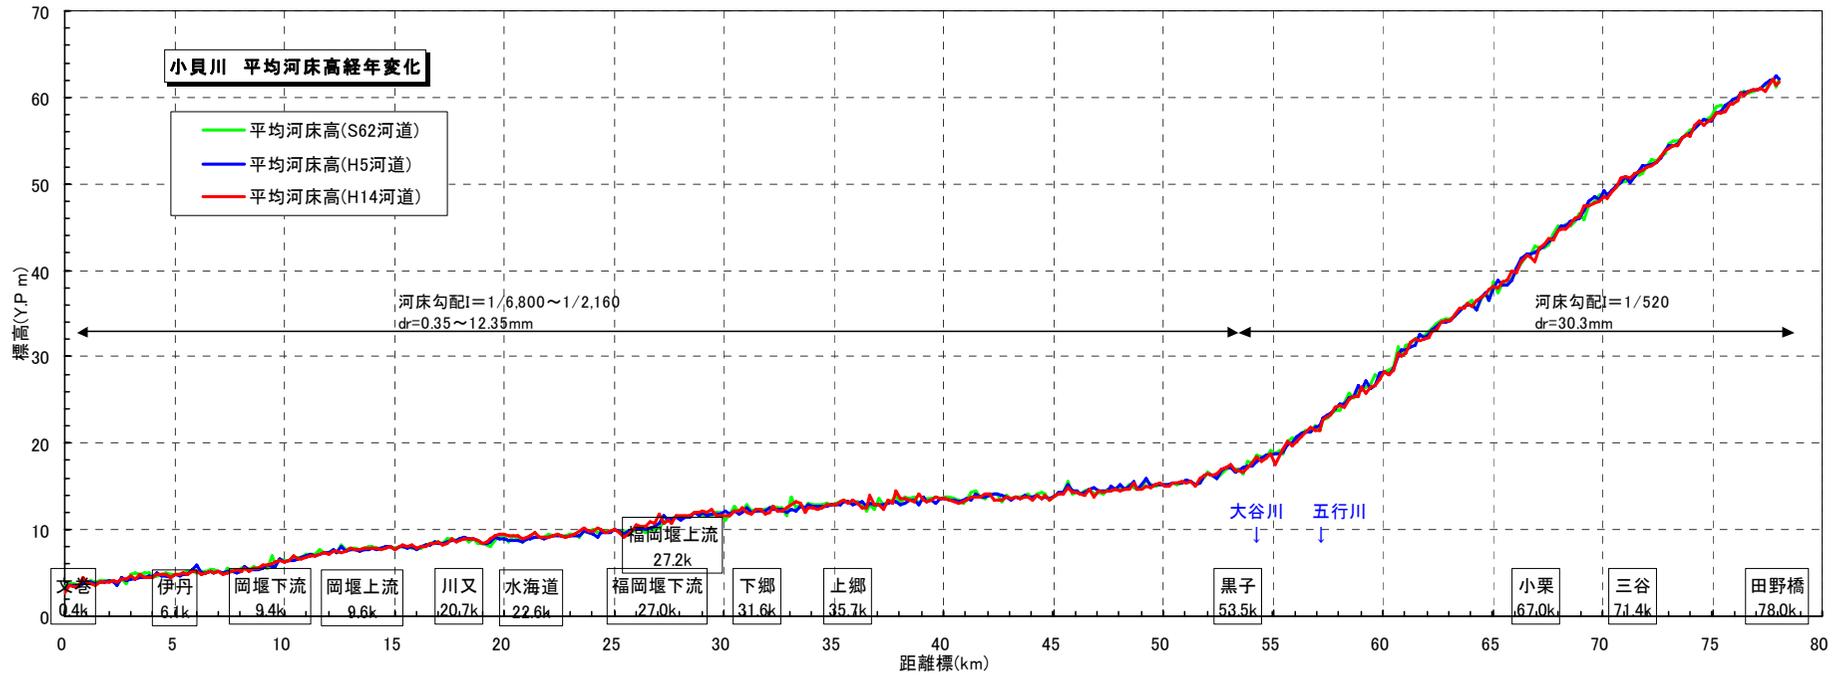
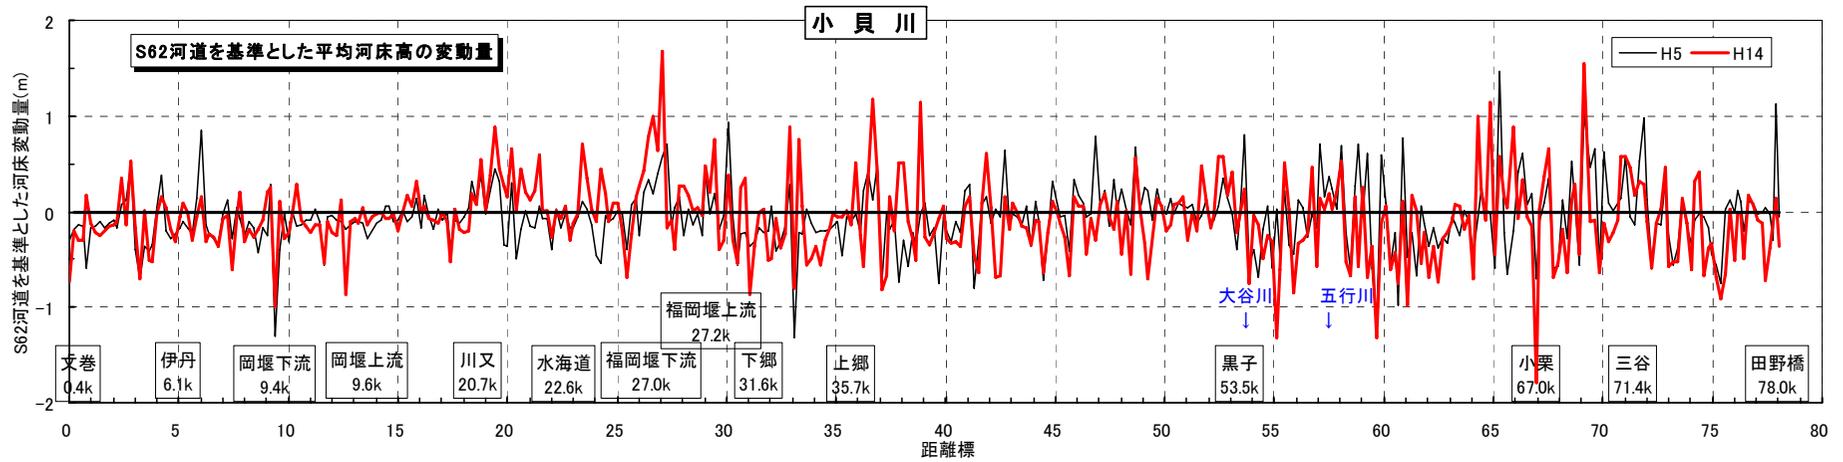
図 2-7 小貝川平均河床高

小貝川の平均河床高は、局所的には低下傾向（小栗地点付近等）または上昇傾向（福岡堰下流付近等）にある箇所もみられるが、全体的には概ね安定している。

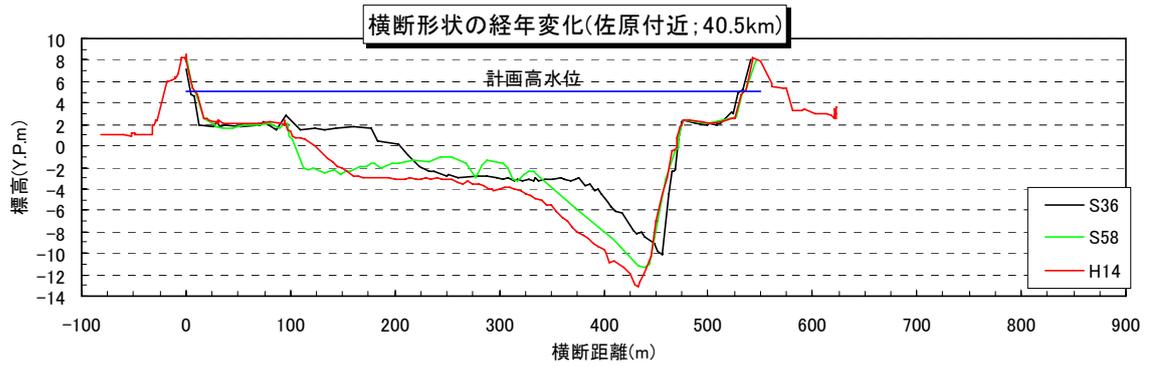
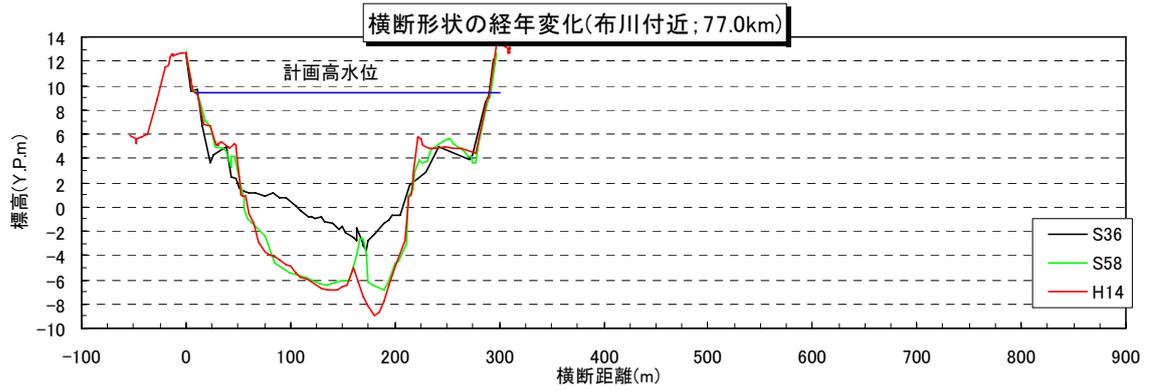
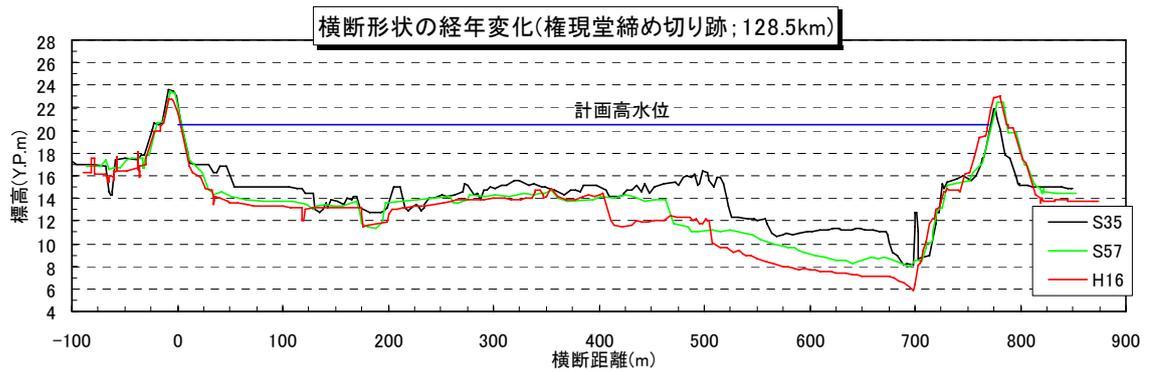
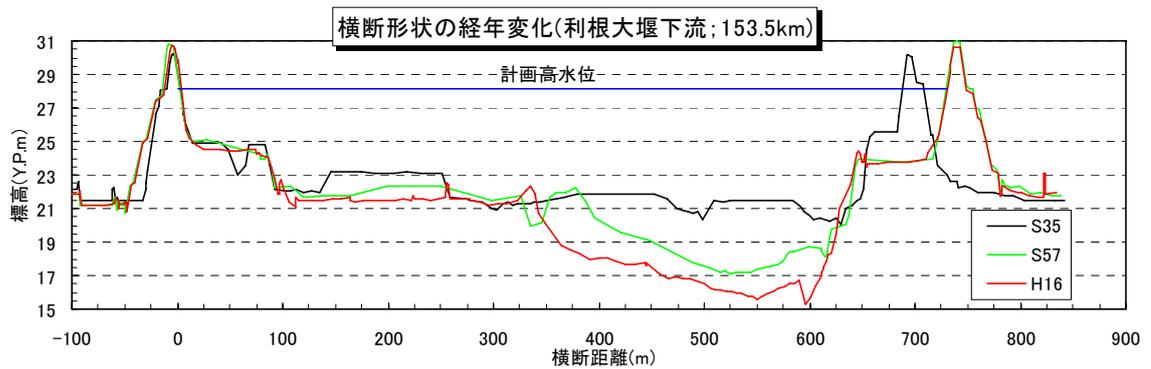
図 2-8 横断形状の経年変化(利根川)

利根川では、下流部の佐原付近（35k～46k 区間付近）に局所的に深掘れが顕著な箇所が存在している。狭窄部である布川付近（76.5k～77.5k 区間付近）では、経年的な河床低下が著しかったが、近年比較的落ち着いてきている。旧川跡である権現堂締切り跡周辺（128k～130k 区間付近）及び横断工作物である利根大堰下流では、堤体付近の洗掘による深掘れが顕著である。これは、地形特性や滞筋固定化が影響していると推定される（図 2-8参照）。

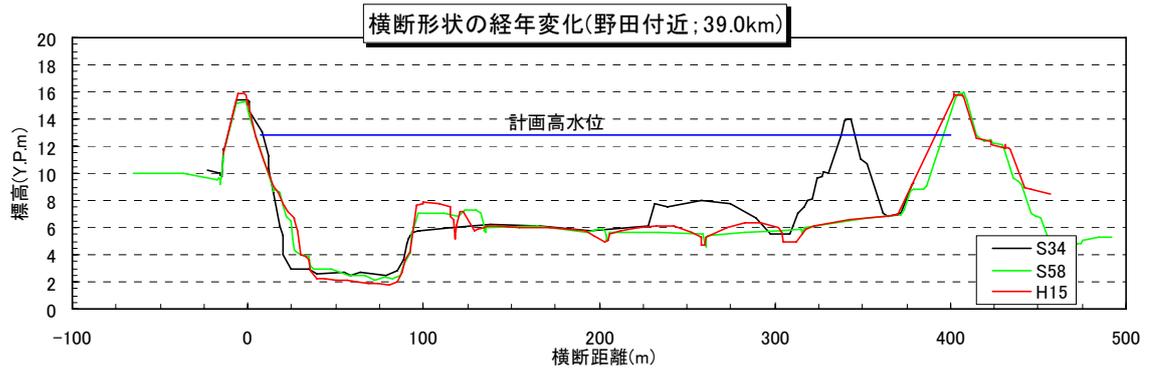
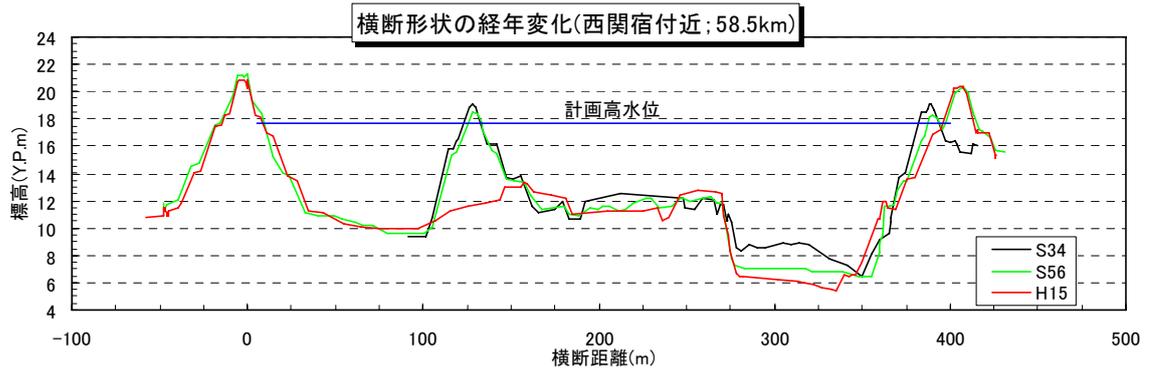
図 2-9 横断形状の経年変化(江戸川)

江戸川では、引堤事業により川幅が変化しているが、横断形状は比較的安定しており、局所的な深掘れ箇所は特段見受けられない。（図 2-9参照）。

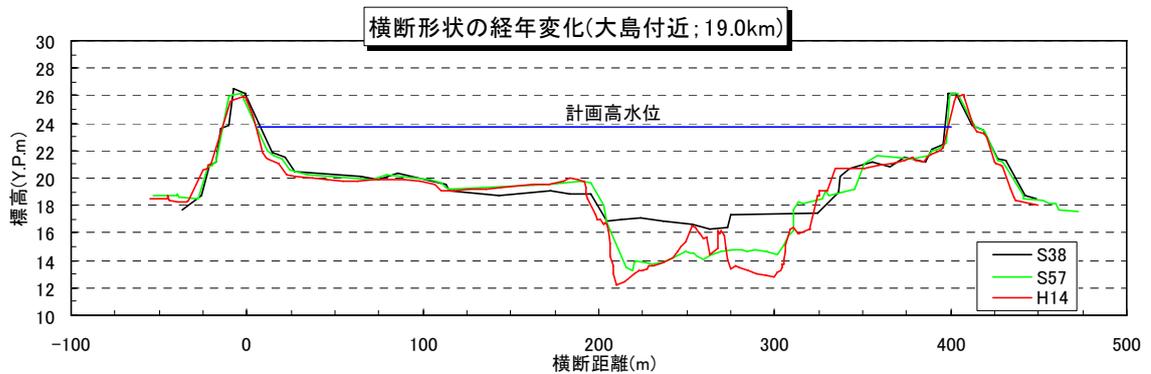
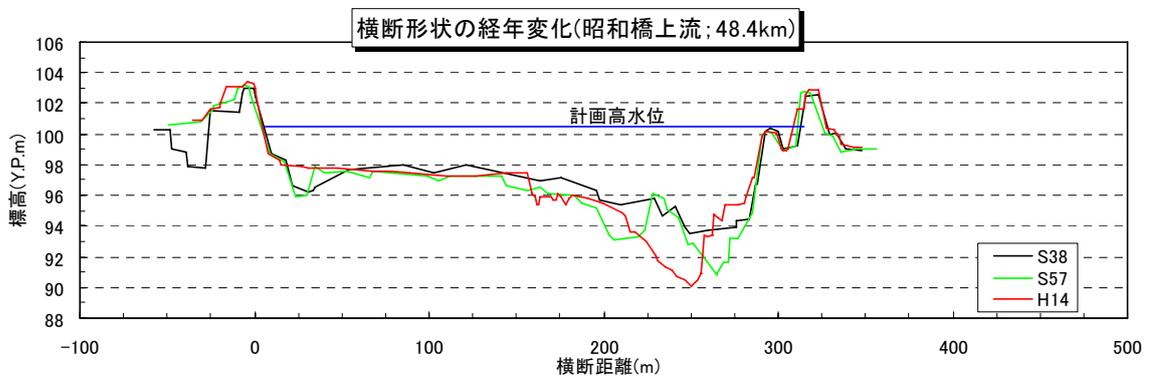
図 2-10 横断形状の経年変化(渡良瀬川)

渡良瀬川の上流部は急勾配であるため、水衝部については洪水による侵食が激しい。岩井下流側（16k～33k 区間）については河床が全体的に低下しており、近年もその傾向が続いている（図 2-10参照）。

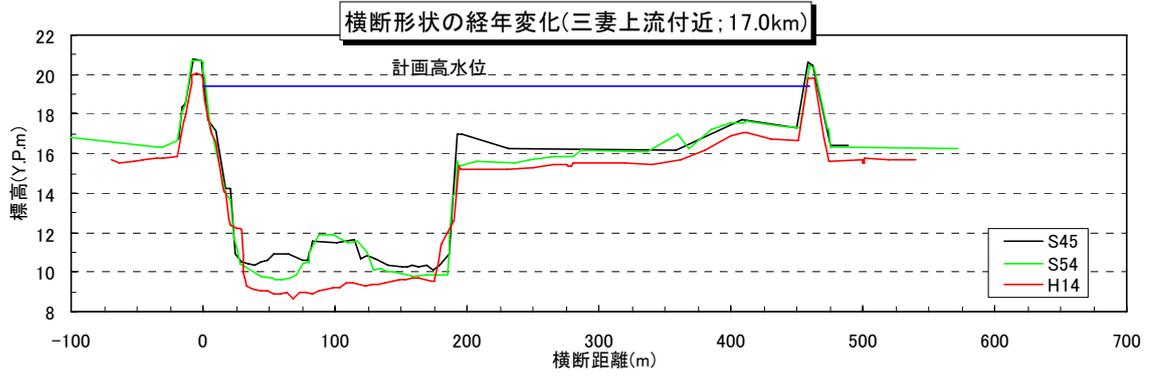
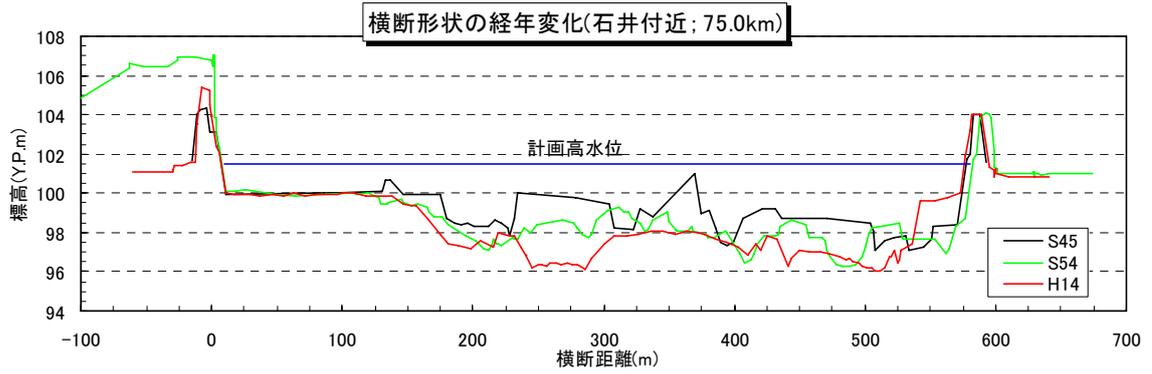
図 2-11 横断形状の経年変化(鬼怒川)

鬼怒川においては、急勾配である上流部は砂州の移動が活発であるため、洪水時の侵食等によって横断形状の変化が著しく、滞筋が安定していない区間も見られる。一方、下流の川幅が狭くなっている区間では、洪水時の河床変動等により、河床が全体的に低下している（図 2-11参照）。

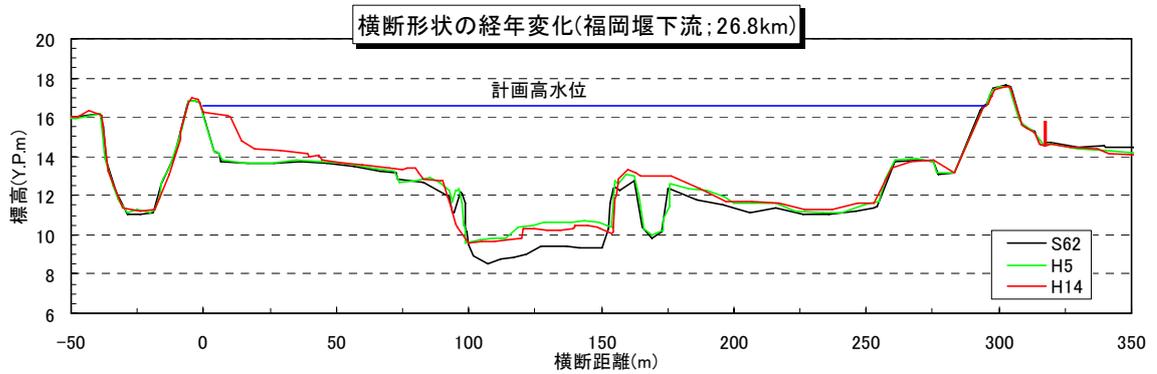
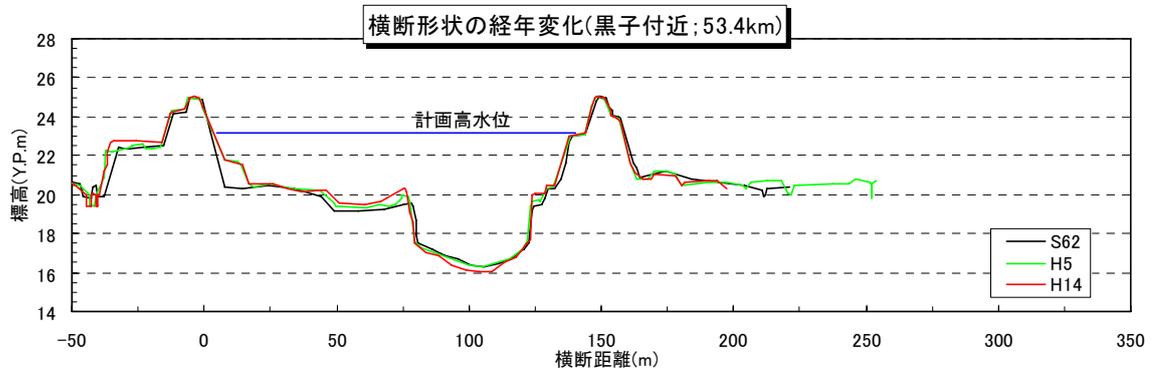
図 2-12 横断形状の経年変化(小貝川)

小貝川では、横断形状は概ね安定しているが、横断構造物下流での局所的な河床低下や上昇が見られる（図 2-12参照）。

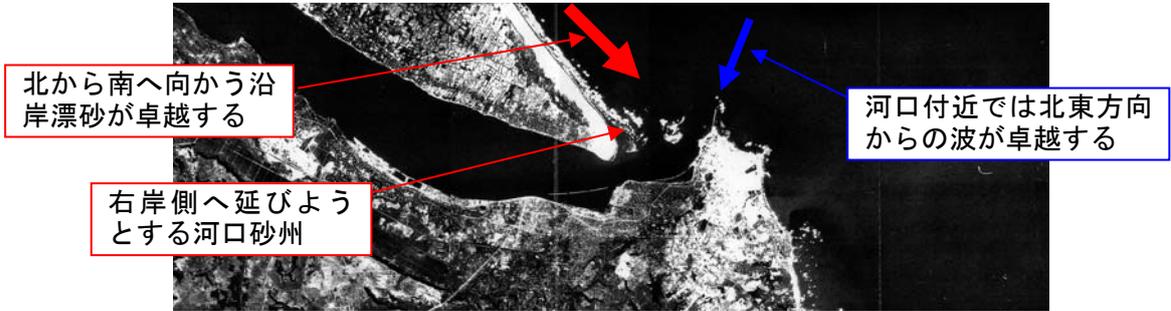
写真 3-1(1) 1946(S.21)年 2 月撮影航空写真(建設省地理調査所)

戦前の利根川河口の地形は、鹿島灘海岸側（左岸側）から伸長する砂州と右岸側からの岩礁にはさまれた開口部が形成されていたが（写真 3-1(1)参照）、昭和 23 年から昭和 30 年にかけて河口導流堤が建設され、安定した開口幅が形成された（写真 3-1(2)参照）。その後、波崎漁港施設の建設等により、河口地形はほぼ現在の姿となり安定しており、河口閉塞は生じておらず、また、侵食、堆積のいずれの傾向も見られない（写真 3-1(3)参照）。また、河口部の北側に位置する海浜の汀線には漁港の整備以降は、顕著な変化は見られない。
