## 【解説 1-1】地下空間における浸水被害の特徴

### (1) 地下空間の浸水被害の発生

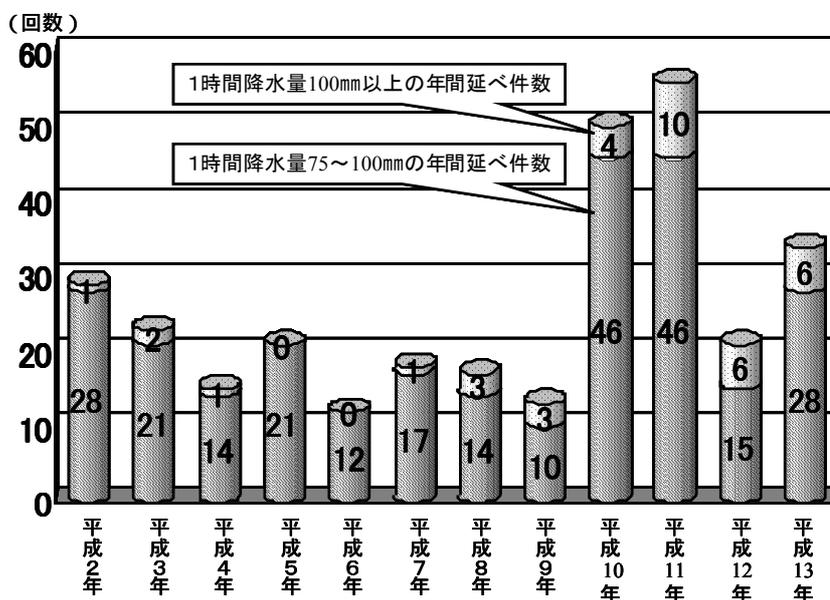
図1-1 1時間降水量75mm以上の年間延べ件数  
(全国のアメダス地点(約1,300ヶ所)より)

昨年(平成13年)の東海豪雨による浸水被害や、一昨年(平成12年)の福岡市など都市部における地下空間への浸水被害等に見られるように、近年では相対的に災害に対する脆弱性が高まっている都市部において局地的・集中的な豪雨による水害が発生している。特に、1時間に75mm、100mmを超える局地的な豪雨がしばしば観測されるようになっており、地下空間における短時間集中型の豪雨への対策が求められている(図1-1)。

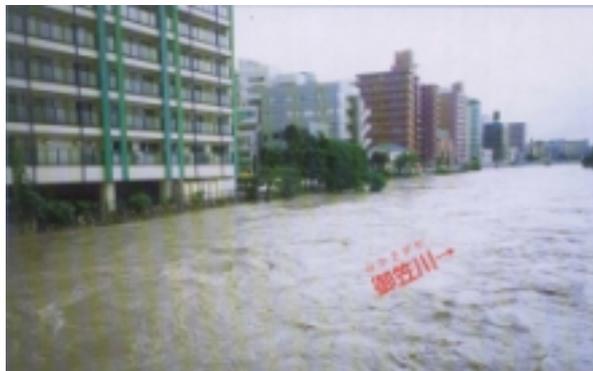
写真 1-1 御笠川の状況 6 月 29 日 11 時頃  
(博多区比恵橋下流)

梅雨前線の活動により、福岡県北部を中心に激しい雨が降り、特に 6 月 29 日明け方には 1 時間に 77mm という豪雨を観測した。その後降雨は沈静化したものの降雨のピーク時間帯が満潮と重なったこともあり、博多駅近くを流れる御笠川では一気に水位が上昇し、河川から水が溢れ出した。御笠川から溢れ出したはん濫水や道路側溝・下水道などで排水できずに行き場を失った雨水が、地盤の低い JR 博多駅付近に向かって流れ出し、ビルやホテル、店舗等が集中する博多駅周辺において 1 m ほどの深さに達した他、駅周辺地区での地下施設の浸水面積は約 5 万 m<sup>2</sup> となるなど、甚大な被害となった。

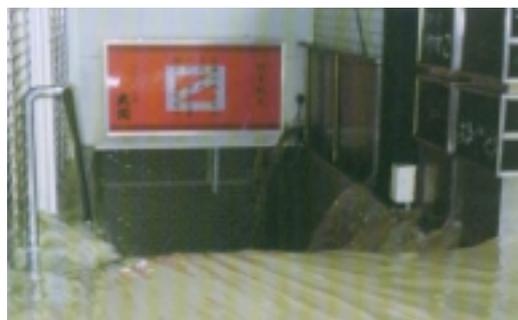
写真 1-2 水没したビル地下入口

この大雨による地下浸水では、ビルの地下 1 階が水没し、飲食店の従業員 1 人が逃げ遅れて死亡するという痛ましい事故も発生している。ビルは博多区博多駅東 2 丁目のオフィス街にあり、御笠川からは約 400m 離れている。このビルには道路と同じ高さの壁面に 5 か所の通気口が開いており、その通気口から地下駐車場へと濁水が滝のように流れ落ち、地下はほとんど満水状態となった。

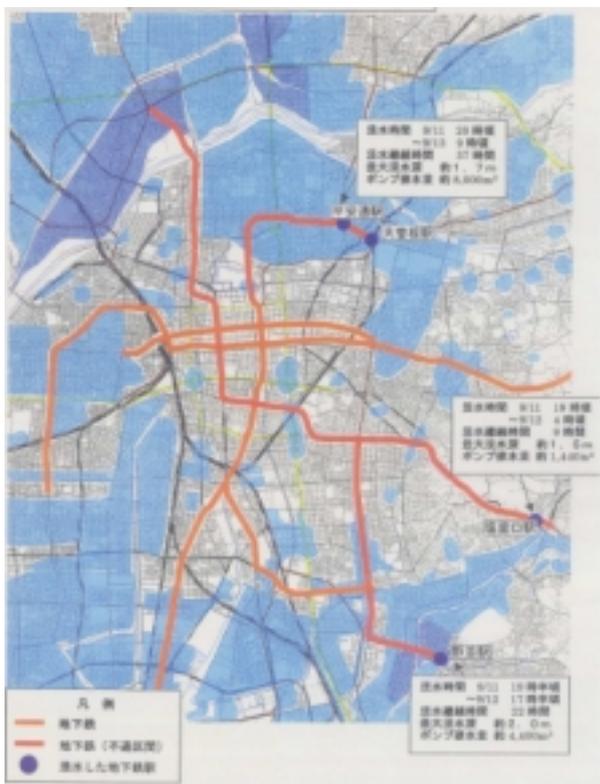
図 1-4 東海豪雨時の地下鉄の不通区間と浸水した駅（国土交通省作成）

平成 12 年 9 月 11 日の豪雨では、市営地下鉄桜通線の野並駅が浸水被害に見舞われた。野並駅のすぐ近くを流れる郷下川は、天白川水系の小さな川で川幅が狭い。このため大雨で一気に増水しはん濫した。

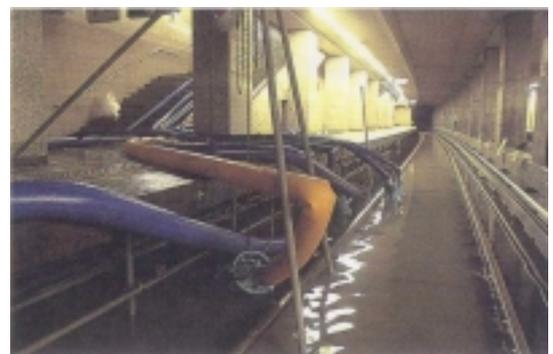
写真 1-4 地下鉄名城線平安駅でも線路が冠水

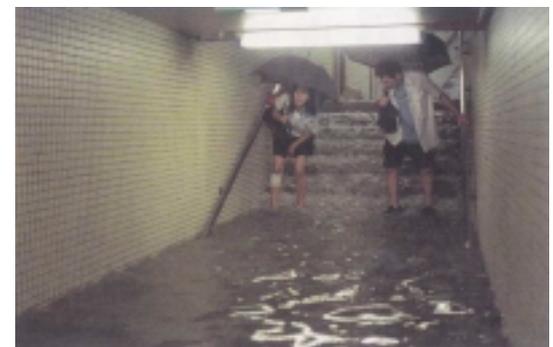
写真 1-5 歩道から溢れた水が流れ込み水没した地下鉄大曽根駅の地下通路

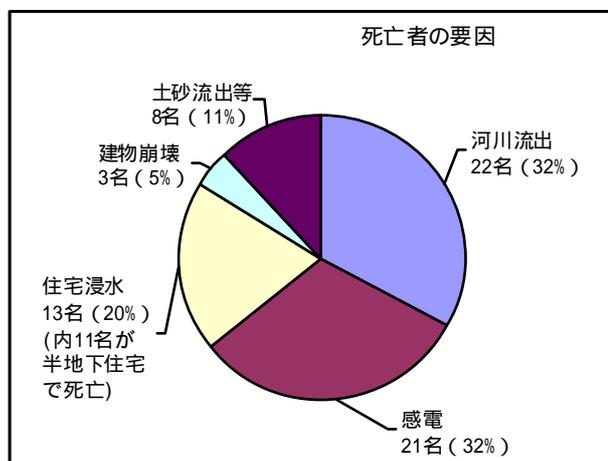
図 1-5 死亡者の要因

（ i ）人命被害：66 人（死亡 57 名 行方不明 9 名）

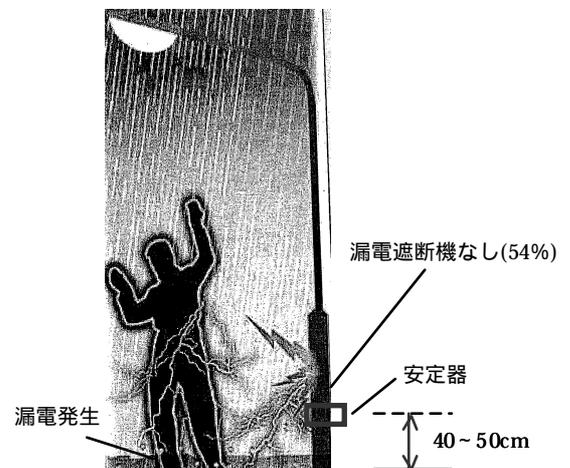
図 1-6 感電死の原因

- 街路燈の電気供給装置が洪水で増した水に浸り漏電が発生
- ソウル市の街路燈の中、約 54%は漏電遮断機未設置

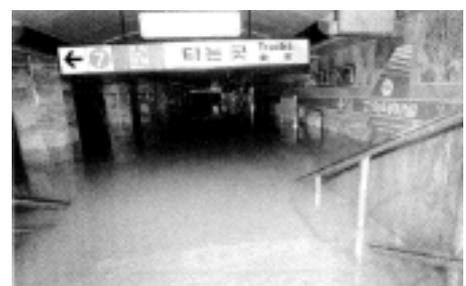
写真 1-6 ソウル地下鉄の浸水

ソウル市地下鉄 1,2,3,7 号線の 5 駅で浸水し、37 駅で運行中断された（約 3 日間）。特に、7 号線「高速ターミナル駅」では、近くを流れる川がはん濫しはん濫水がホームまで流入して電車の運行が不能となった（マウンドアップ 30cm を乗り越えた）。

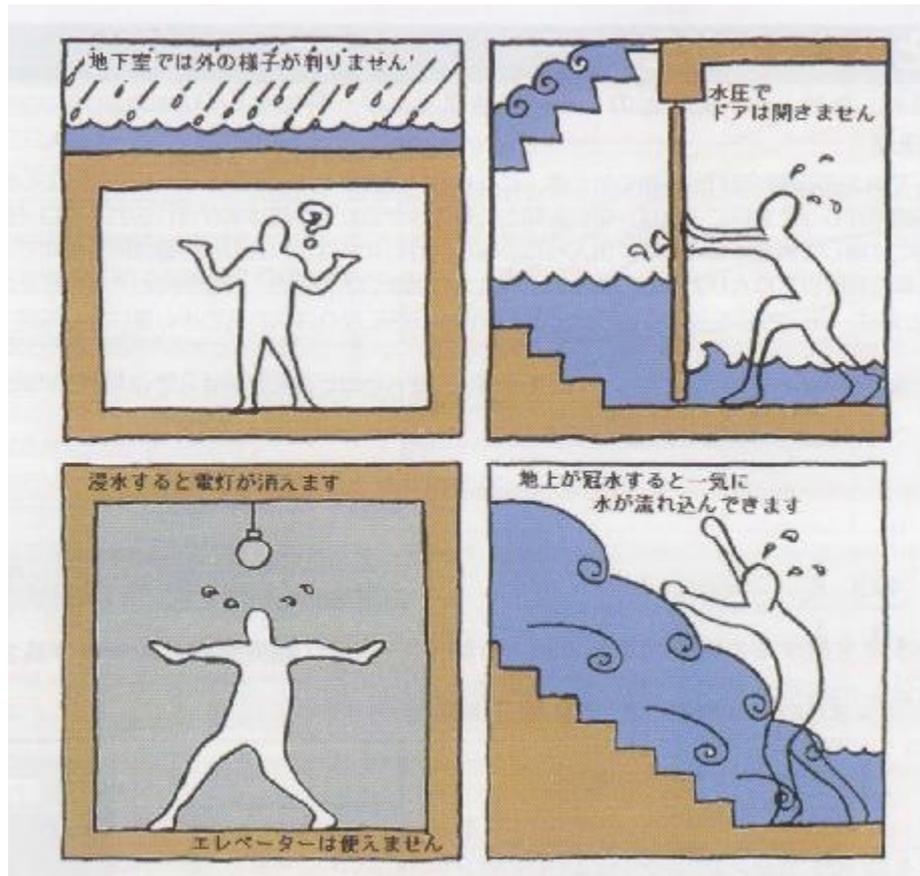
地下室では地上と隔絶されるため外界からの情報が入りにくく、状況判断が遅れる。

閉じている扉の向こうに水がある程度溜まると、扉を開けることができなくなる。外開きでも内開きでも開けることができず、その扉から避難はできなくなる。

浸水により電気系統が停止し機械が止まり、電灯が消えるため室内の様子がさえ分かりづらくなる。

流入してくる水に逆らって階段を上ることは困難かつ非常に危険である。階段の上から水が流れてくる場合は、水の勢いはさらに強くなる。
