多自然川づくり取り組み事例

タイトル：堅磐河道掘削事業における河川環境を維持する取り組みとその事業効果について		
水系/河川名：久慈川水系/久慈川	河川分類：大河川	
河川の流域面積：1490	整備計画流量：4200m ³ /s	セグメント：2-2
事業：河川改修	事業開始年度：H22年度	
目標設定：定性的	段階：D(実施・施工時)	
課題・目的(主な)：流下能力の確保、貴重種、特定動植物の保全		
工法(主な)：掘削(河床)、樹木伐採、除根		
配慮事項(主な)：委員会、協議会等の開催

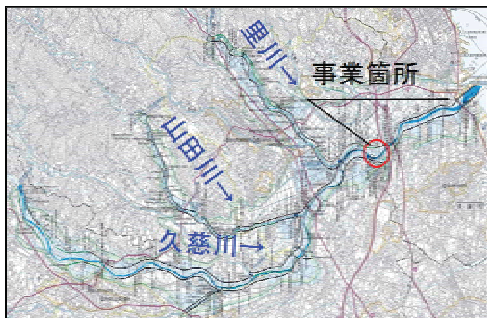
図1 事業箇所の位置図

・茨城県常陸太田市にある事業箇所の堅磐地区は、図1のように一級河川である久慈川とその支川里川の合流地点下流部に位置しており、それより下流側は流域内の人口・資産が最も集中する地域である。また、堅磐地区には、1日に約3800羽のサギ類が利用する川の中の営巣地としては関東最大級のコロニーがあることに加え、久慈川の調査で最も大きいアユの産卵床がある(図2)。上記のことから、堅磐地区は河川管理上で重要な地区となる一方で、合流の影響により久慈川で最も流下能力が不足している区間であった。しかし、本川の低水路を拡幅掘削し、流下能力を確保する通常の河道掘削では流況が変化し、アユの産卵環境が保全できない上、塩水が遡上する可能性がある。また、工事によりサギのコロニーを壊すことで、サギが住宅地周辺にコロニーを作り、糞害や騒音問題が生じる可能性がある。そのため、アユやサギの生育・生息空間を保全しつつ、塩水の遡上が起きやすい環境を作らない方法で、流下能力を確保することが課題となっていた。

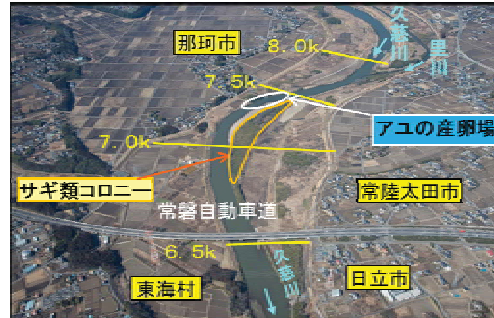
図2 事業箇所とサギ類コロニーとアユの産卵場の位置関係

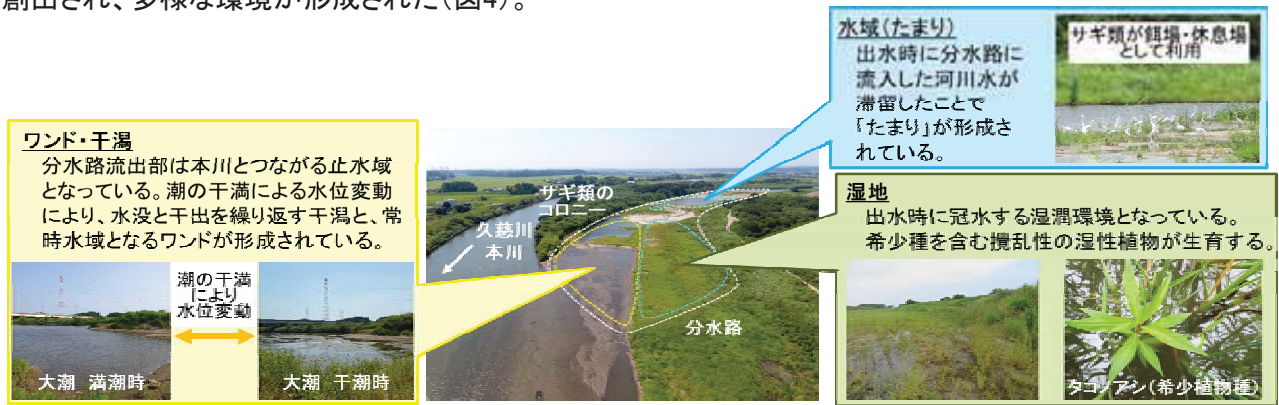
図4 掘削箇所に生じた多様な自然環境

- ・令和元年東日本台風による洪水において、河道掘削前の見込みではHWL(T.P. +8.31m)を超える水位(約 T.P. +8.8m)が想定されていた。河道掘削後はHWL以下の水位(約 T.P. +8.1m)まで低下し、堅磐地区の区間において洪水を安全に流下させることが出来た。
- ・掘削箇所にもワンド以外に河川水が滞留する水域(たまり)や休眠特性をもつ希少植物が自生する湿地が創出され、多様な環境が形成された(図4)。
