### 多自然川づくり取り組み事例

タイトル : 手取川水系十八河原自然再生事業 ~工夫事例に対する評価~		
水系/河川名 : 手取川水系手取川	河川分類 : 大河川	
河川の流域面積 : 809	整備計画流量 : 5000m <sup>3</sup> /s	セグメント : 1
事業 : 環境整備	事業開始年度 : 平成20年度	
目標設定 : 定性的	段階 : C(モニタリング・評価時)	
課題・目的(主な) : 礫河原、砂州・中州の保全・再生・創出		
工法(主な) : その他		
配慮事項(主な) : 河川景観への配慮

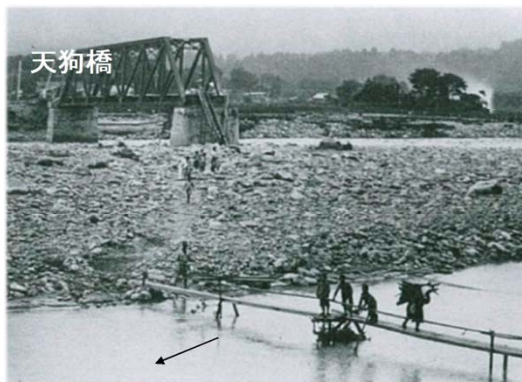
石の河原 (S9年)

手取川は、かつて石の河原が広がっていたが、河川環境の変化により、近年では石の河原が減少し、岩盤がみられるようになってきている。石の河原の減少により、イカルチドリ、カワラハハコといった石の河原に生息・生育する生物が減少し、生物多様性が低下している。

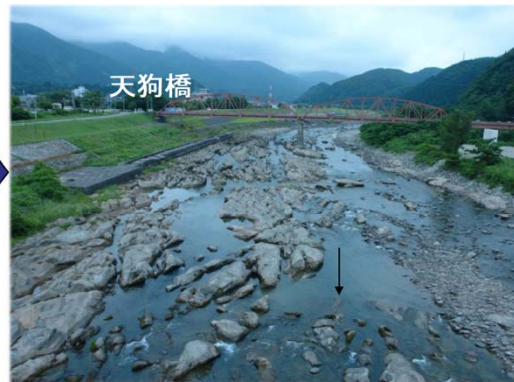
岩盤の露頭 (H18年)

現在の岩盤河床を、石の河原に復元することが課題であった。

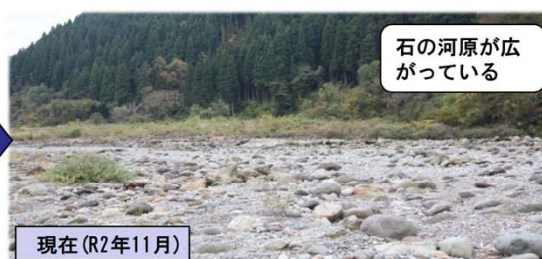
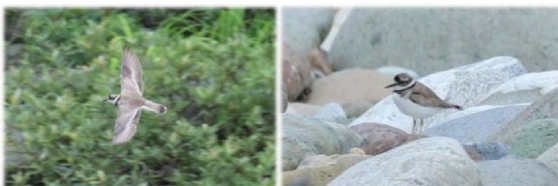
- ・水制工によって石の流出が抑制され、整備後9年経過した現在も石の河原の景観が維持されている。
- ・石の河原が復元したことにより、整備前には確認されなかったイカルチドリやカワラハハコなどの石の河原に依存する生物が確認されている。
