多自然川づくり取り組み事例

タイトル：「伝統的な河川工法」を活用した施工事例について		
水系/河川名：川内川水系麦之浦川	河川分類：中小河川	
河川の流域面積：約12km ²	整備計画流量：180m ³ /s	セグメント：2-1
事業：河川改修	事業開始年度	平成30年度
目標設定：定性的	段階	D(実施・施工時)
課題・目的(主な)：その他		
工法(主な)：護岸整備		
配慮事項(主な)：歴史・文化への配慮、人材育成

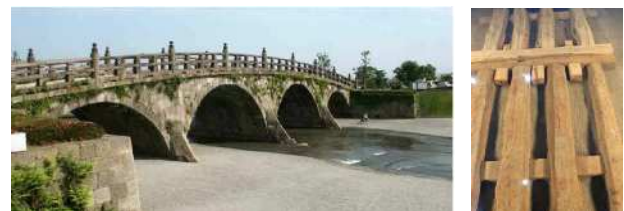
写真 移設・保存された西田橋、アーチ基礎部

1993年8月6日の水害(8.6水害)に伴う河川改修により、移設・保存された甲突川の西田橋は、アーチの基礎部に梯子柵木が使われており、河床に敷いた梯子柵木の上に石を載せただけの構造であった。解体時の調査によると、築後154年も経っているにもかかわらずクロマツの原型がほぼ保たれていた。

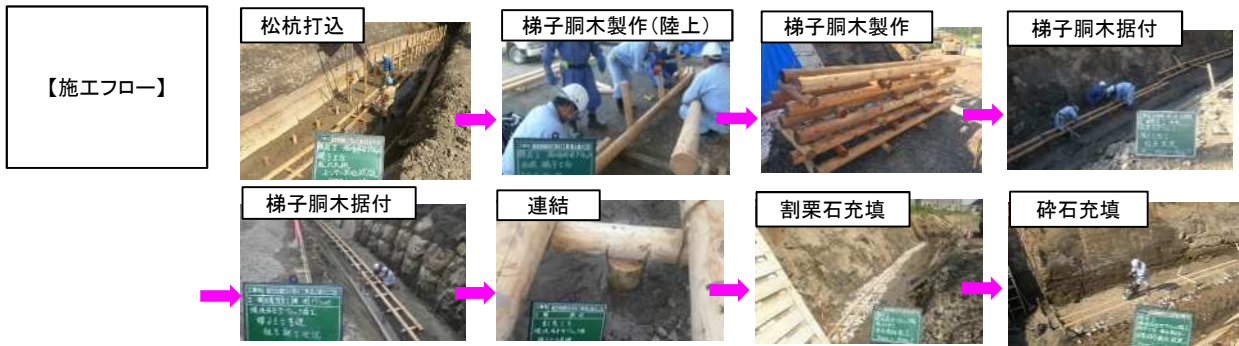
【⑤施工ー図面、歩掛ー】

下図が発注図面である。構造はφ120の土台木を400巾で平行に2本配置し、φ90、L=700mmの棧木を1.0mピッチで配置する。1.0mピッチの棧木の下には松杭がある。部材の連結方法は、土台木と棧木はボルト連結、棧木と松杭はカスガイ連結としている。施工歩掛は、下表の土木工事標準積算基準書を採用している。施工の流れは、松杭の打ち込みと並行して胴木と棧木を陸上で連結し、設置場所まで運搬、松杭と棧木をカスガイで連結する。また、設置後に梯子胴木の隙間を割栗石及び砕石で充填した。

受注者と発注者ともに杭付き梯子胴木基礎の施工経験者が少ない点が挙げられる。軟弱地盤上での施工であったため、作業効率が悪く、梯子胴木の設置、松杭と梯子の連結等に苦慮した。現地立ち会いや打ち合わせの回数を増やし、完成イメージや意識の共有を図った。その中で受注者から施工における改善点等を多く提案いただいた。
