# 洪水調節施設の効果<遊水地・調節池の役割>

# 洪水調節施設の効果＜遊水地・調節池の洪水調節状況＞

# 中川・綾瀬川流域の治水対策の効果(速報値)

# 狭窄部の拡幅により市街部の水位を低下（福島県 阿賀川）

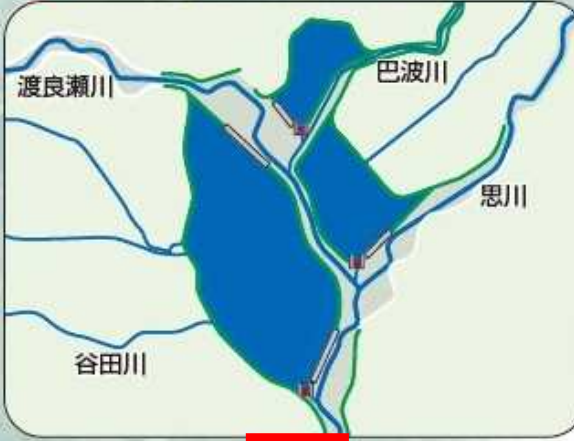
**3** 洪水が収まるまで、遊水地内で水を貯め込む

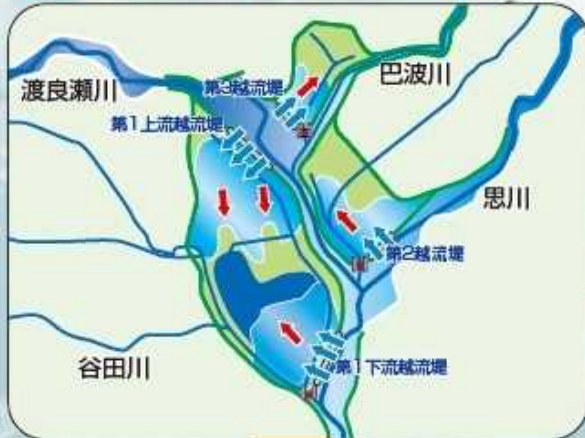
**2** 洪水時には越流堤より遊水地内へ水が流れ込み下流に流れる水の量を減らす

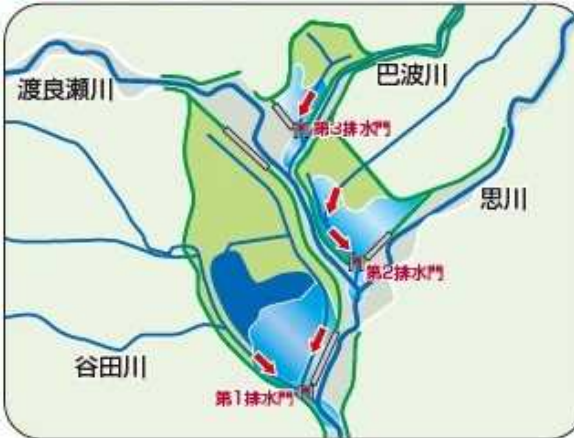
**4** 洪水が収まると排水門をあけて遊水地内に貯まった水を川に流す

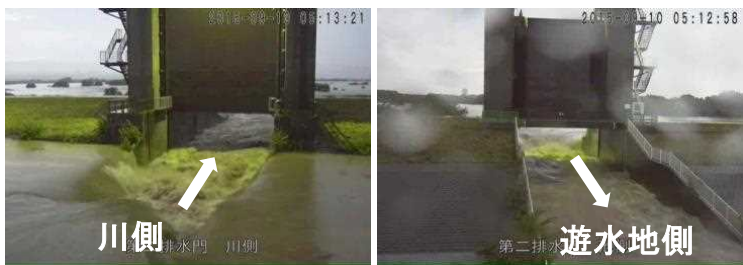
第2排水門からの流入状況

- 利根川水系思川、巴波川が越水の恐れがあったため、越流堤からの流入に加え、渡良瀬遊水地第2調節池の第2排水門を開き洪水を調節池内に取り込む
- 渡良瀬遊水地全体で、約8,600万m<sup>3</sup>の洪水を貯め、下流河川の洪水被害の軽減に貢献

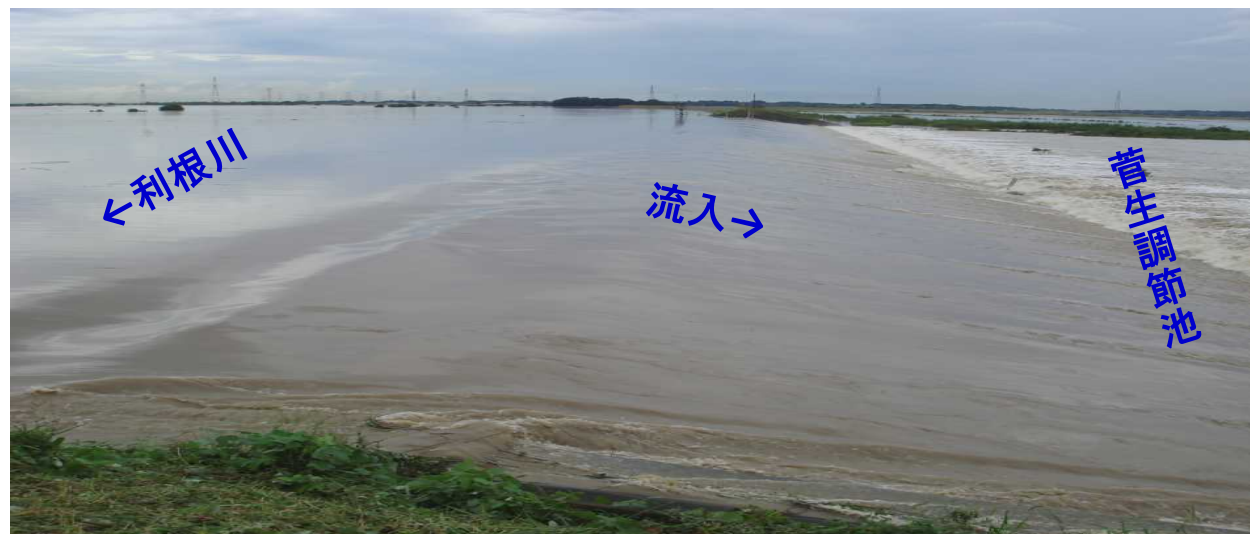
### ・越流状況

【今回の総貯留量】  
約823万m<sup>3</sup>  
(東京ドーム約7杯分)

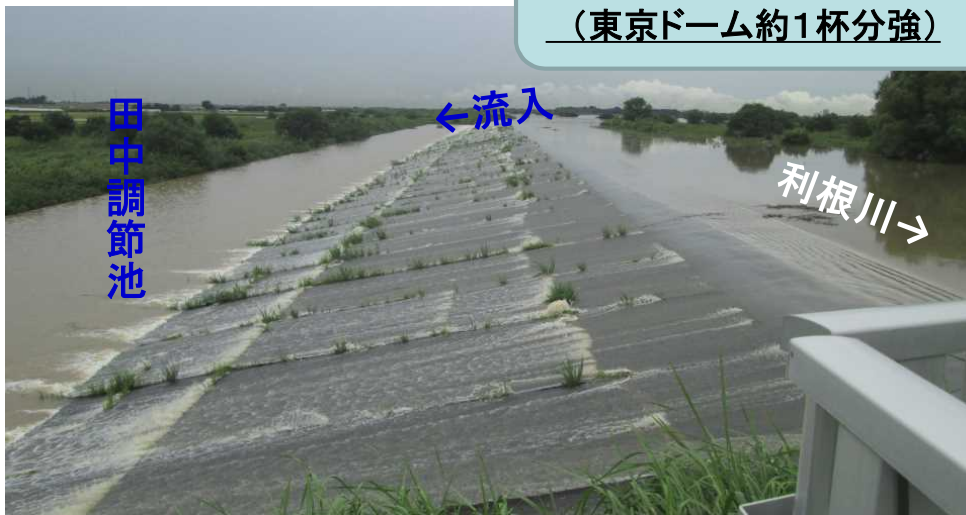
### ・流入状況(田中調節池)

【今回の総貯留量】  
約162万m<sup>3</sup>  
(東京ドーム約1杯分強)

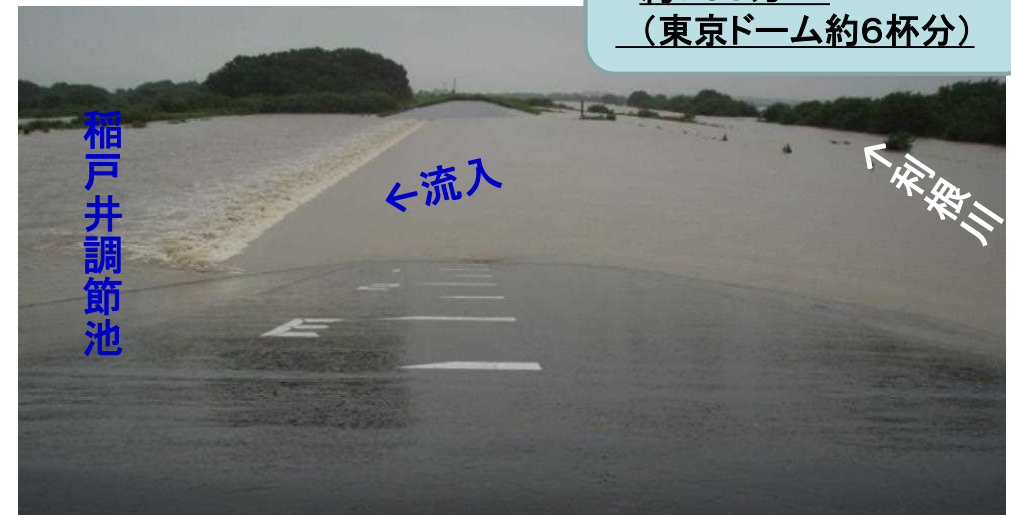
### ・流入状況(稲戸井調節池)

【今回の総貯留量】  
約759万m<sup>3</sup>  
(東京ドーム約6杯分)

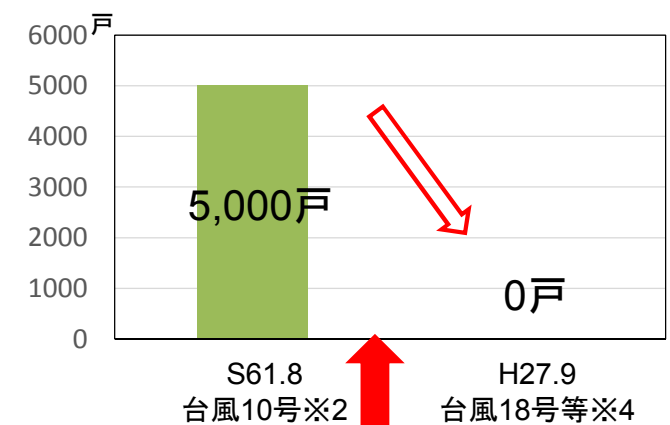
● 足立区の浸水戸数

- 昭和61年8月洪水と比較すると、雨量は約1.1倍だったが、浸水戸数は約9割減(16,874戸→1,849戸)。
- 昭和61年8月洪水では足立区で約5,000戸の浸水被害が発生したが、台風18号等では浸水被害はなかった。
- 中川・綾瀬川流域に降った雨の約25%を排水機場のポンプで強制的に流域外に排出
- 平成14年の首都圏外郭放水路通水開始以来最大の流入量18,370千m<sup>3</sup>(50mプール 約12,247杯分)を記録

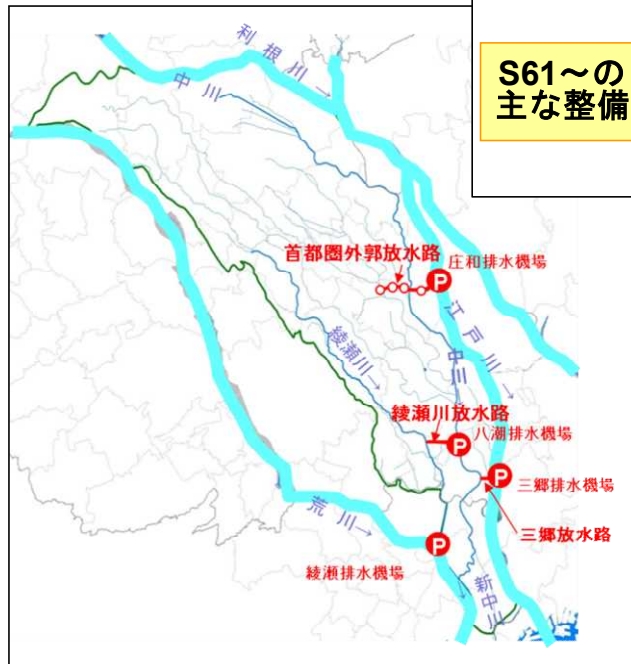
S61~の  
主な整備

- ・綾瀬川放水路(八潮排水機場 0 → 100m<sup>3</sup>/s)
- ・綾瀬排水機場(50 → 100m<sup>3</sup>/s)
- ・三郷排水機場(100 → 200m<sup>3</sup>/s)
- ・首都圏外郭放水路(庄和排水機場 0 → 200m<sup>3</sup>/s)

排水能力は、4倍に  
(150→600m<sup>3</sup>/s)

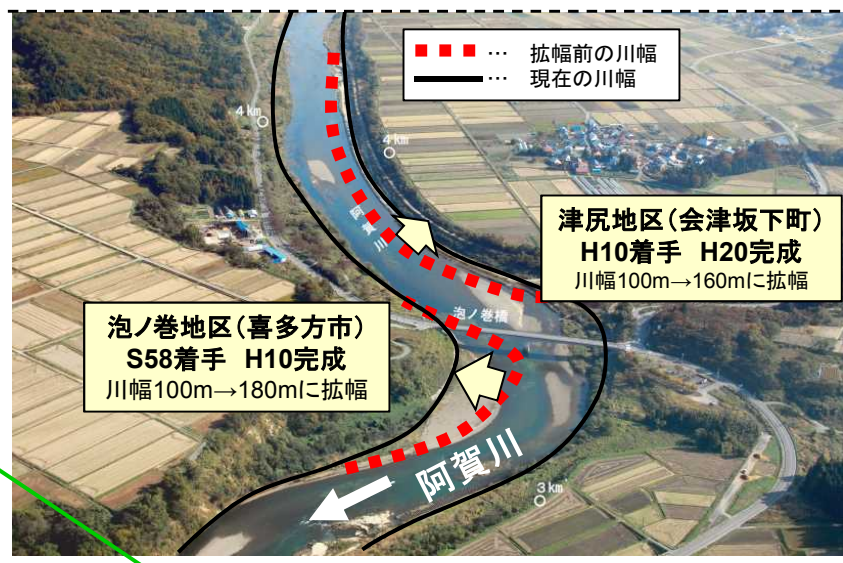
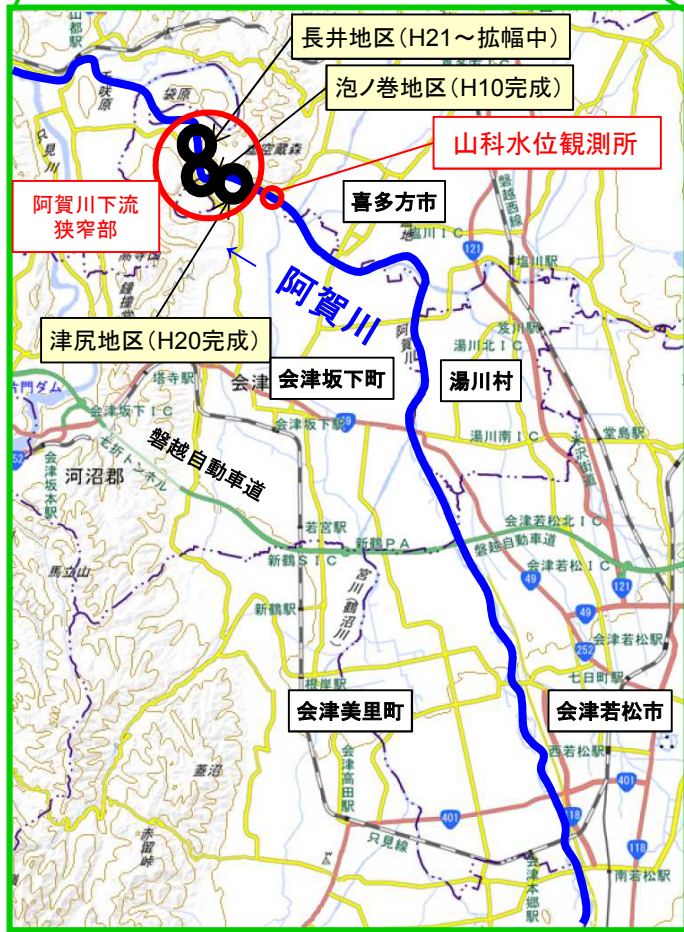
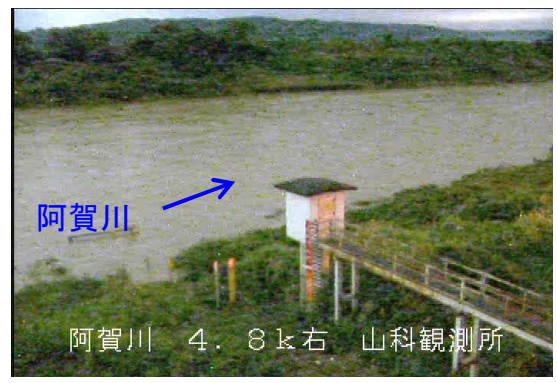
- 福島県の阿賀川上流域では記録的な豪雨となり、阿賀川の山科水位観測所では、氾濫注意水位を超過しました。
- これまで、阿賀川では、昭和57年、平成14年等の洪水を契機に、**下流の狭窄部で河道の拡幅**を進めており、泡ノ巻地区、津尻地区の順に拡幅を完了しました（平成21年度より長井地区で拡幅を実施中）。これにより、**喜多方市および会津坂下町の市街部の洪水時の水位低減**が図られました。
- 平成27年9月洪水では、山科水位観測所において、**拡幅が無い場合は避難判断水位を超過する恐れがありました**が、これまでの整備により**約70cmの水位低下効果**を發揮しました。

山科水位観測所の出水状況 (9月9日23時頃)

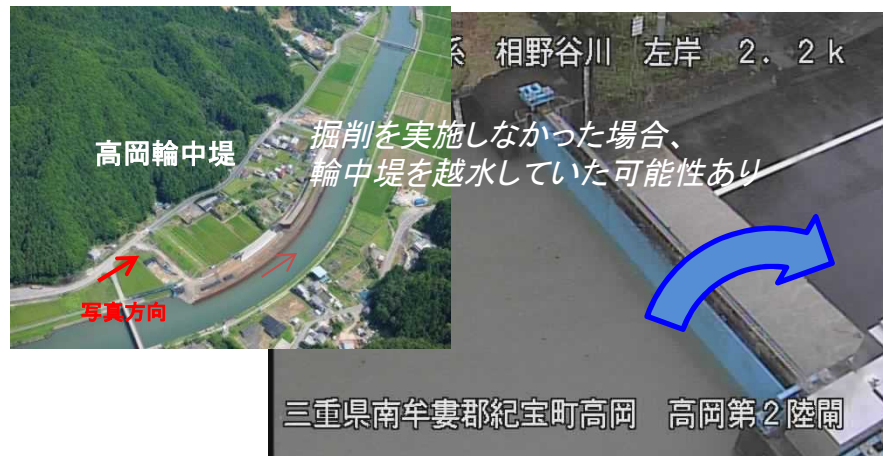
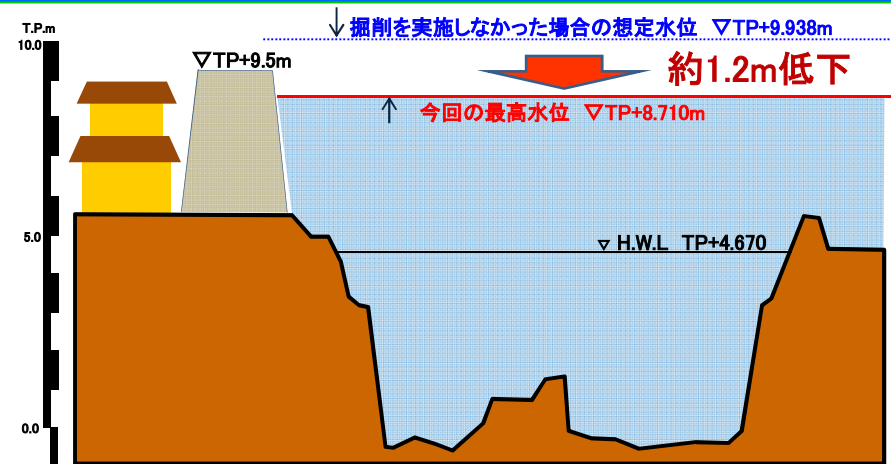
## 相野谷川 高岡地区(2.6k地点)

- 平成23年台風12号後、熊野川本川の河道掘削約140万m<sup>3</sup>を実施。(平成26年度末時点)
  - 相野谷川では、紀宝町3地区(鮎田(ふなだ)、高岡、大里)において輪中堤等を整備(平成17年完成)
  - 河道掘削の効果により支川相野谷川の水位が約1.2m低下。(2.6k付近)
  - 河道掘削に加え、これまで整備してきた3地区(鮎田、高岡、大里)の輪中堤などの整備効果により約190戸の家屋浸水を回避。
- ※資料中の数値は、速報値であり今後の精査により変更することがあります。

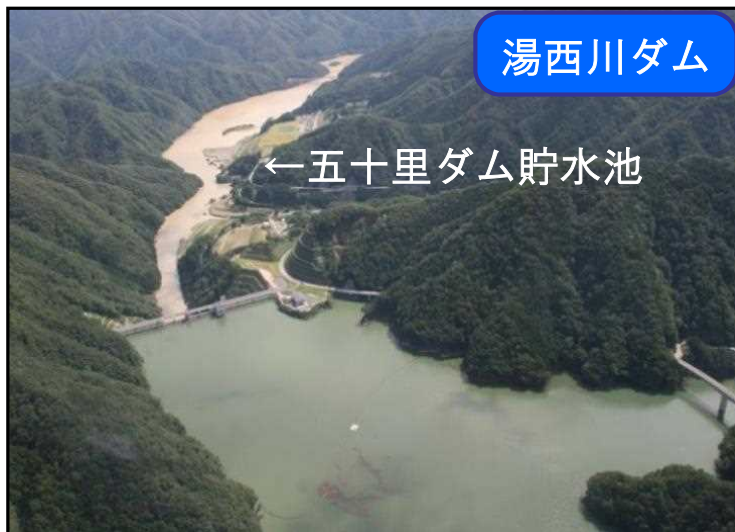
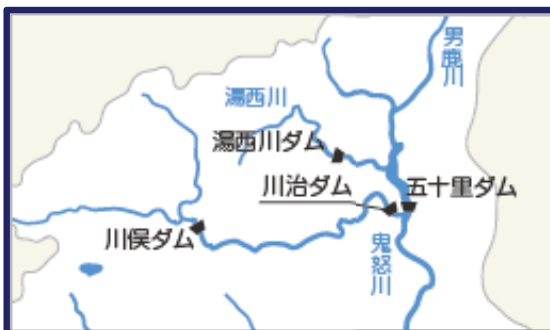
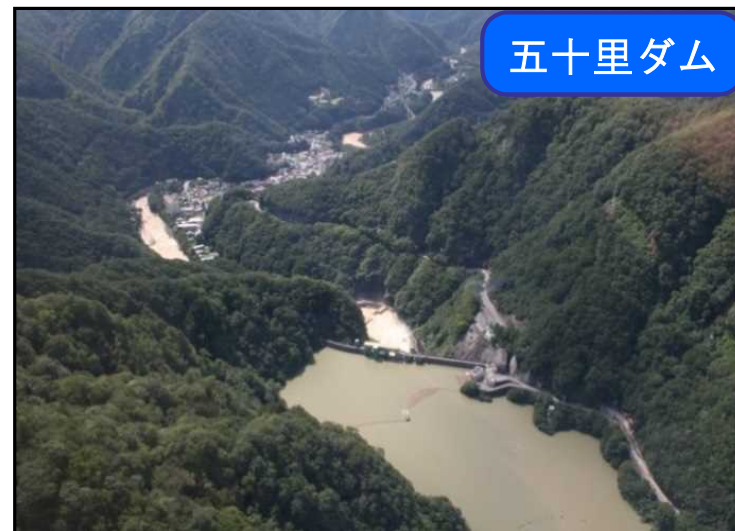
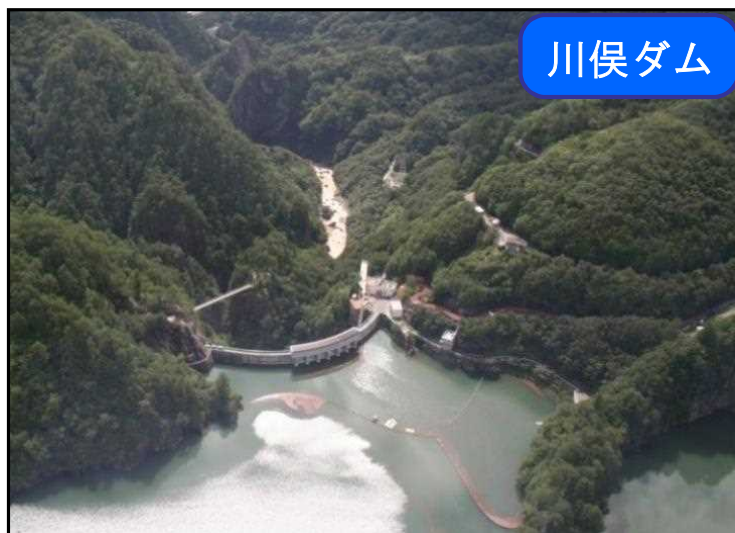
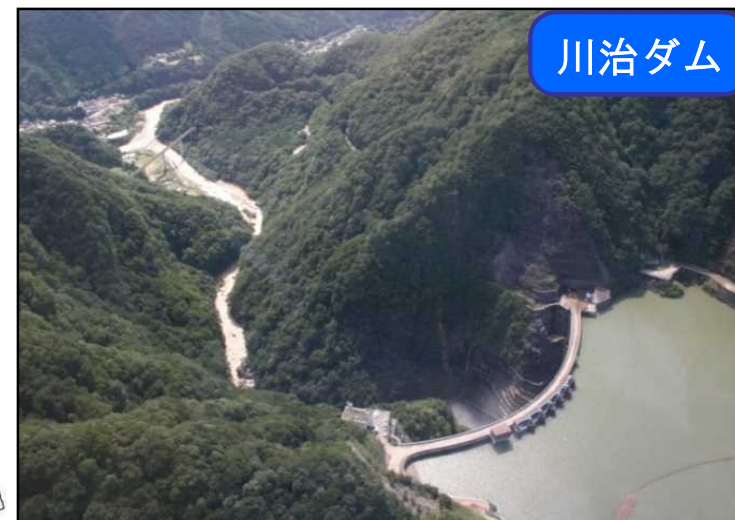
- 国土交通省管理の鬼怒川上流の4つのダムでは、雨や下流の河川水位の状況を見ながら、できる限り洪水を貯める操作を行い、約1億 $m^3$ の洪水を貯め込んだ。

※各ダムの写真は、ダム上流側から 9月11日に撮影

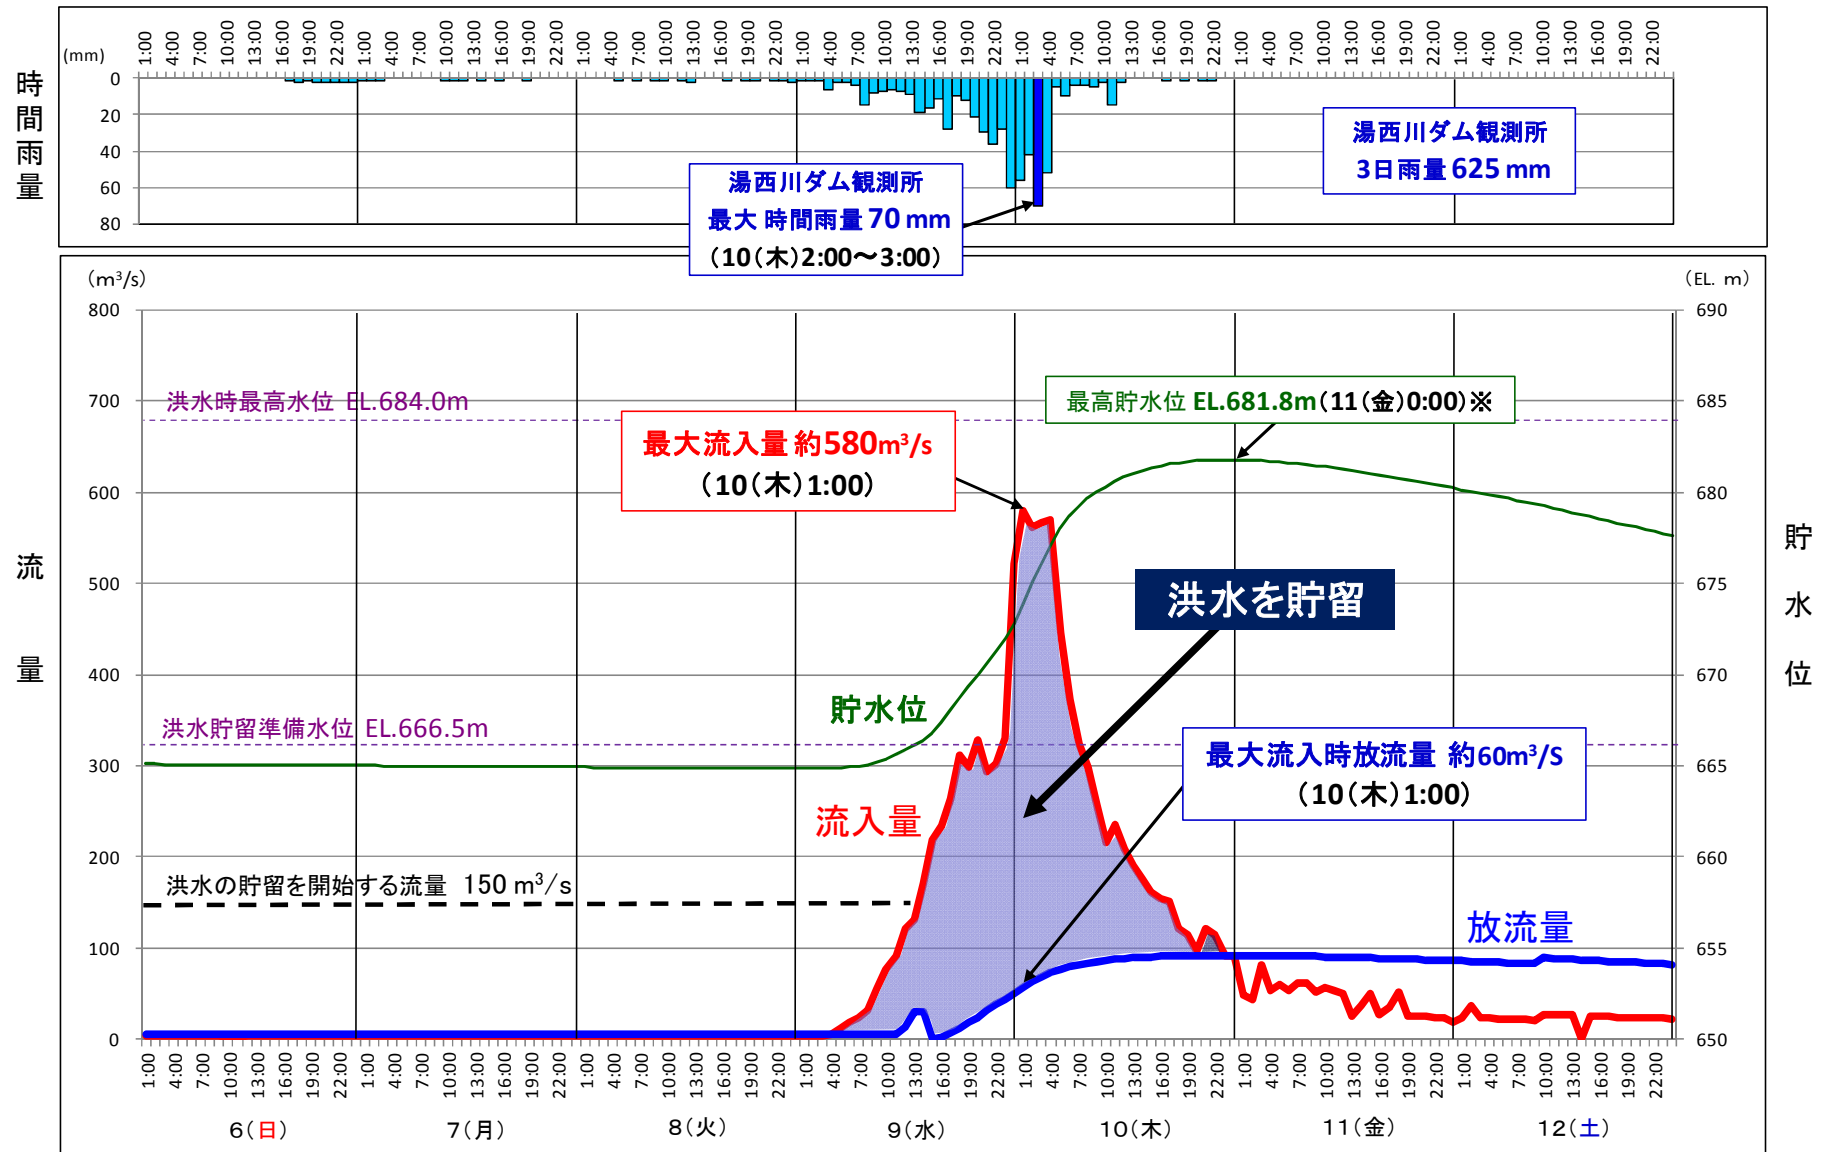
### 平成27年9月関東・東北豪雨 湯西川ダム 洪水調節図

■ 湯西川ダムへの流入量は最大約580m<sup>3</sup>/sに達したが、そのうち約9割(約520m<sup>3</sup>/s)を貯留し、下流への放流量を約1割(約60m<sup>3</sup>/s)に抑えた。

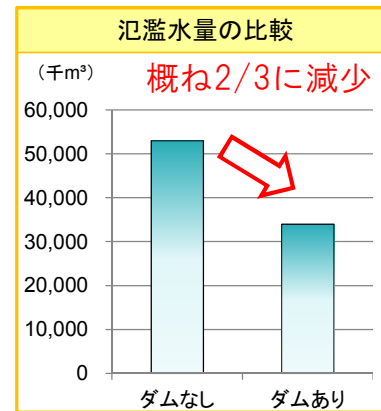
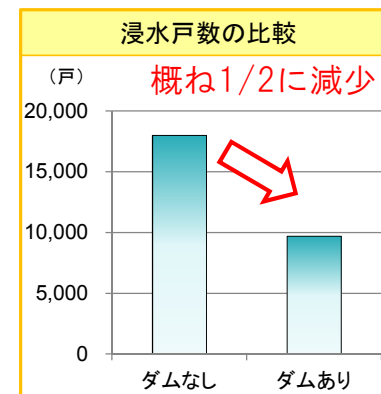
地点	効果 (cm)
平方水位観測所	約56
決壊箇所(21.0k)	約25
鬼怒川水海道水位観測所	約25

※シミュレーション結果に基づくものです。

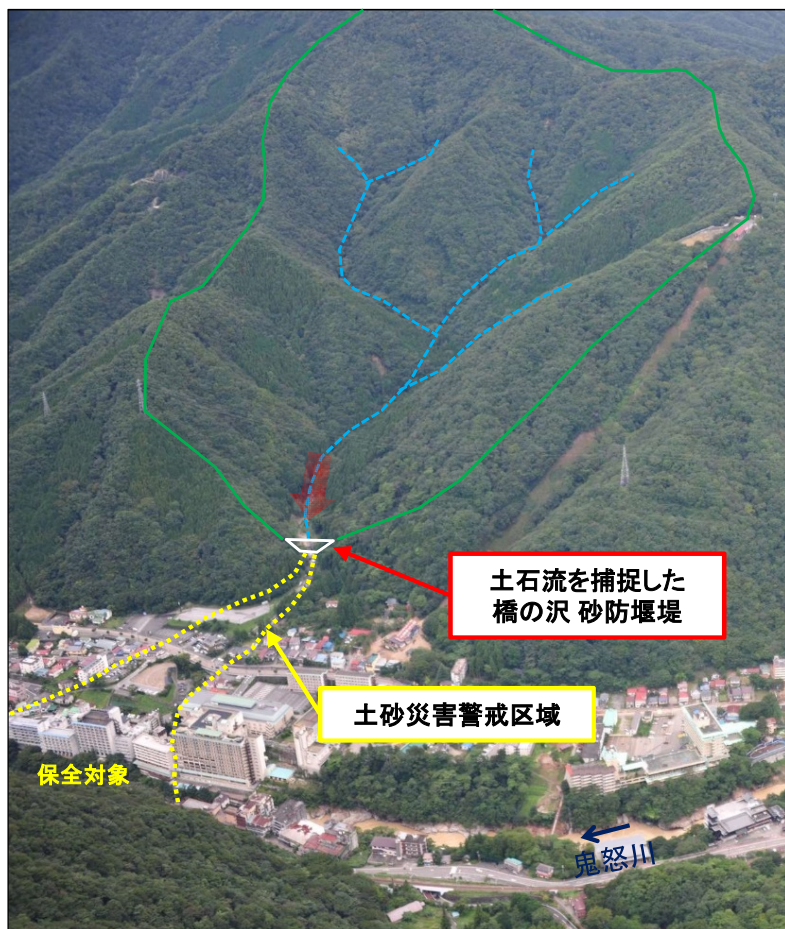
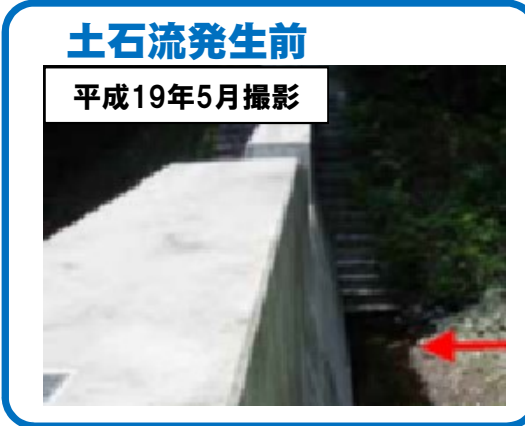
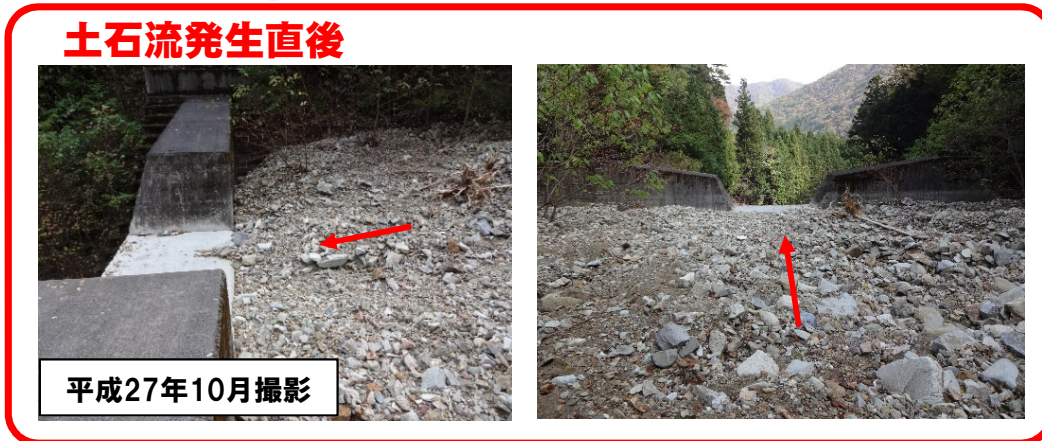
災害発生日：平成27年9月10日（木）  
 降雨状況：連続雨量647mm（9月9日0時～9月11日12時）  
 最大時間雨量59mm（9月10日3時～4時）※藤原観測局  
 発生箇所：栃木県日光市鬼怒川温泉 橋の沢  
 崩壊状況：土砂流捕捉量 約4,000m<sup>3</sup>  
 状況：平成27年9月関東・東北豪雨により土石流が発生したが、砂防堰堤が整備されており、土砂を捕捉。堰堤直下の国道及び鬼怒川温泉街への被害を未然に防止。

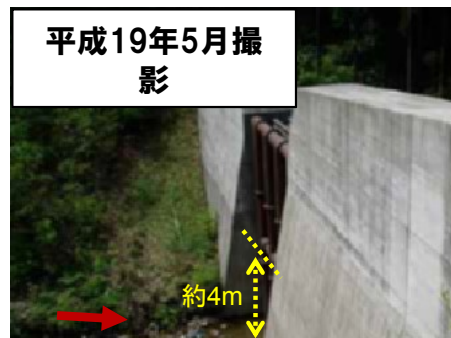
## 土石流発生前

災害発生日：平成27年9月10日（木）  
 降雨状況：連続雨量647mm（9月9日0時～9月11日12時）  
 最大時間雨量59mm（9月10日3時～4時）※藤原観測局  
 発生箇所：栃木県日光市鬼怒川温泉 小原沢  
 崩壊状況：土砂流捕捉量 約2,000m<sup>3</sup>  
 状況：平成27年9月関東・東北豪雨により土石流が発生したが、  
 砂防堰堤が整備されており、土砂及び流木を捕捉。  
 堰堤直下の国道及び鬼怒川温泉街への被害を未然に防止。

平成19年5月撮影

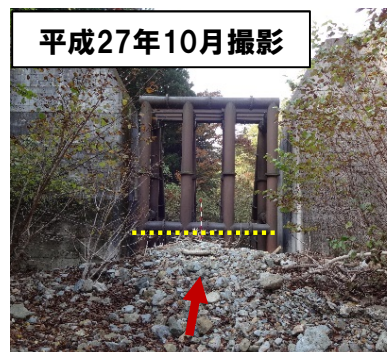
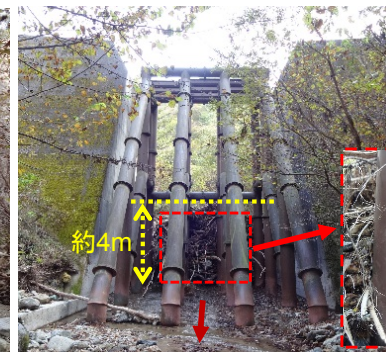
## 土石流発生直後

平成27年10月撮影

流木捕捉状況

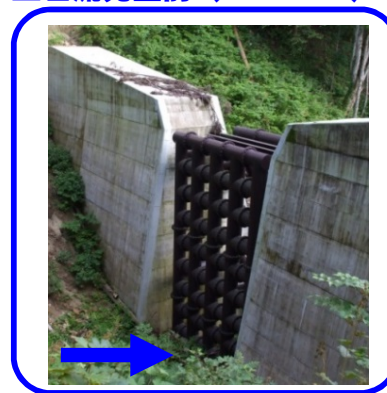
土石流発生前 (H27.8.11)

田茂沢第1砂防堰堤

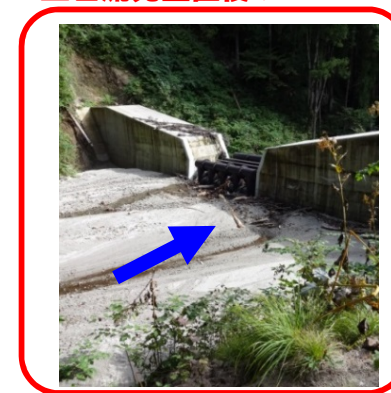
土石流発生直後 (H27.9.11)

- ◆災害発生日：平成27年9月10日
- ◆降雨状況：連続雨量 603mm (9月6日16時～9月10日22時)  
最大時間雨量 57mm (9月10日2時～3時) ※中三依雨量観測所  
にっこうし せりさわ
- ◆発生箇所：栃木県日光市芹沢
- ◆崩壊状況：土石流捕捉量 約15,500m<sup>3</sup>
- ◆状況：9月10日の大雨により、日光市芹沢地区では土石流が多発して甚大な被害が発生したが、地区内の田茂沢では砂防堰堤が整備されており、土石流に伴う土砂や流木を完全に捕捉。下流集落（人家12戸）への被害を未然に防止。

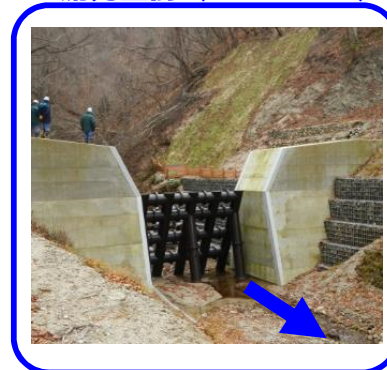
土石流発生前 (H26.11.28)

田茂沢第2砂防堰堤

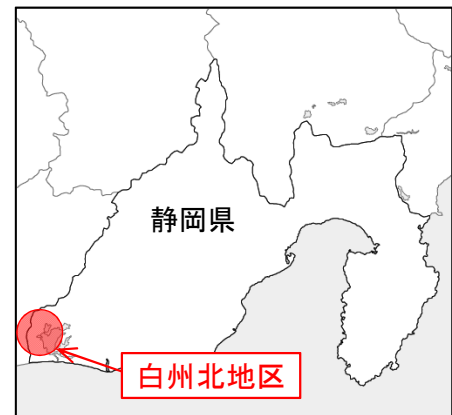
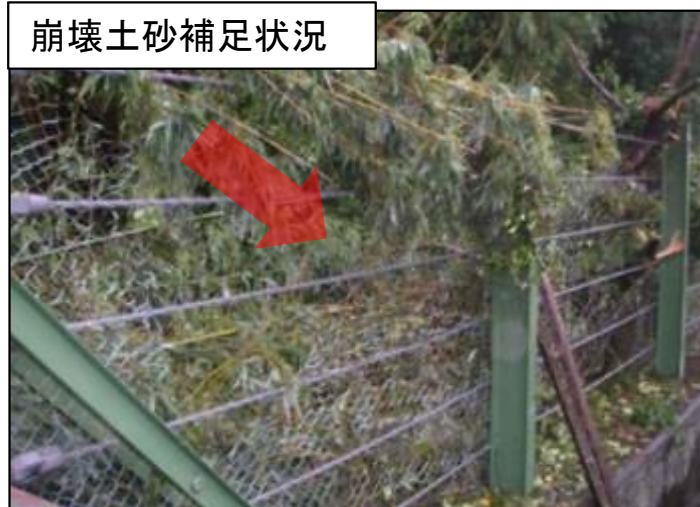
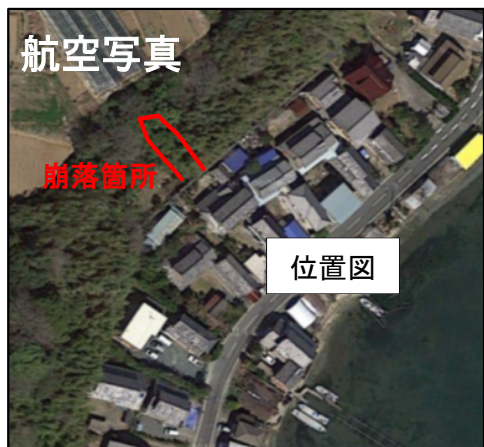
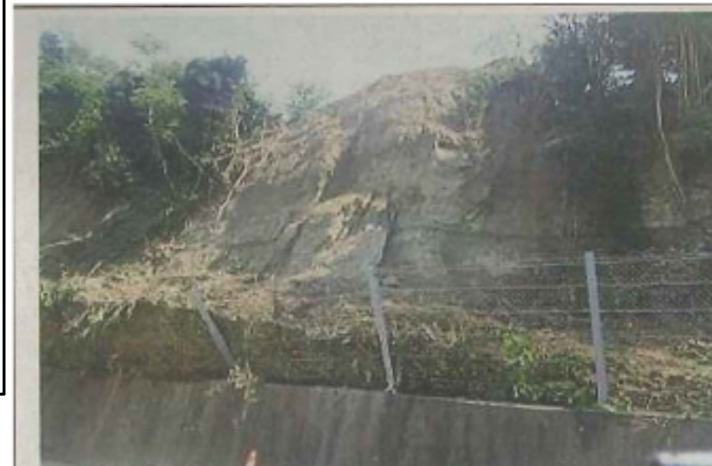
- ◆災害発生日：平成27年9月8日
- ◆降雨状況：連続雨量 184mm (9月6日13時～9月8日14時)  
最大時間雨量 25mm (9月8日3時～4時) ※新居観測局
- ◆発生箇所：静岡県浜松市西区白洲町 白洲北
- ◆状況：台風18号に伴う大雨によりがけ崩れが発生したが、急傾斜地崩壊防止施設が整備されており崩壊した土砂を捕捉。被害を未然に防止。

土砂や倒木を食い止めた擁壁  
=2015年9月8日、浜松市西区大人見町(県提供)

がけ崩れは、9月7～9日の台風18号で計36件、7月3～11日の豪雨で計14件が発生した。浜松市など県西部での発生が目立った。県砂防課によると、このうち13カ所にはコンクリート擁壁などの土砂災害防止施設が整備済みで、崩れた土砂や倒木を食い止めて住宅への被害を防いだという。

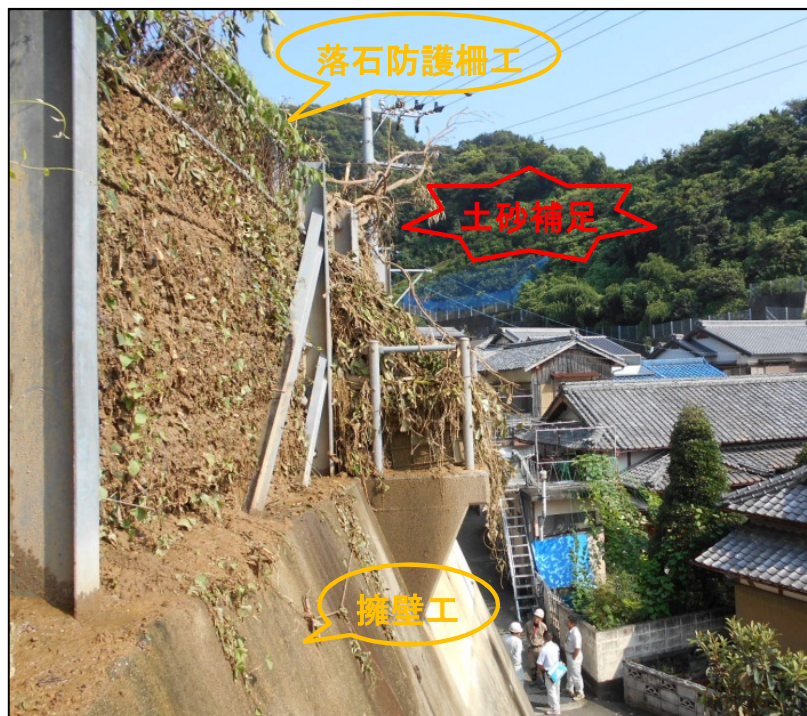
崩壊土砂補足状況

- ◆災害発生日：平成27年9月1日
- ◆降雨状況：連続雨量 104mm (8月31日19時～9月1日13時)  
最大時間雨量 39mm (9月1日11時～12時) ※宇和島特別地域気象観測所  
うわじまし はまぐり
- ◆発生箇所：愛媛県宇和島市蛤
- ◆状況：8月31日～9月1日の豪雨によりがけ崩れが発生したが、平成3年度に急傾斜地崩壊防止施設（擁壁工、落石防護柵工）が整備されており、土砂等を捕捉。被害を未然に防止。
