治水事業の効果 河道掘削が効果を発揮(北海道 常呂川)

治水事業の効果 堤防整備が効果を発揮(北海道 湧別川)

治水事業の効果 分水路整備が効果を発揮

災害復旧事業の効果（阿武隈川水系荒川 福島市）

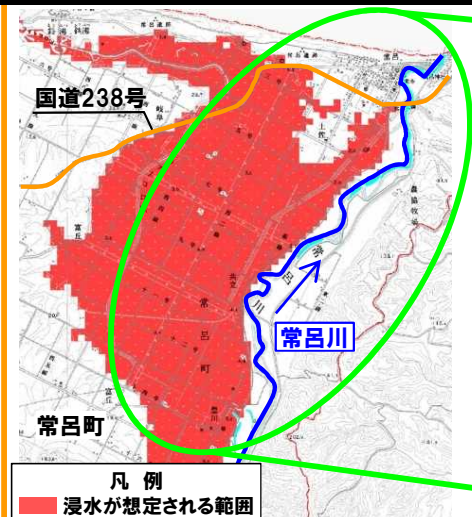
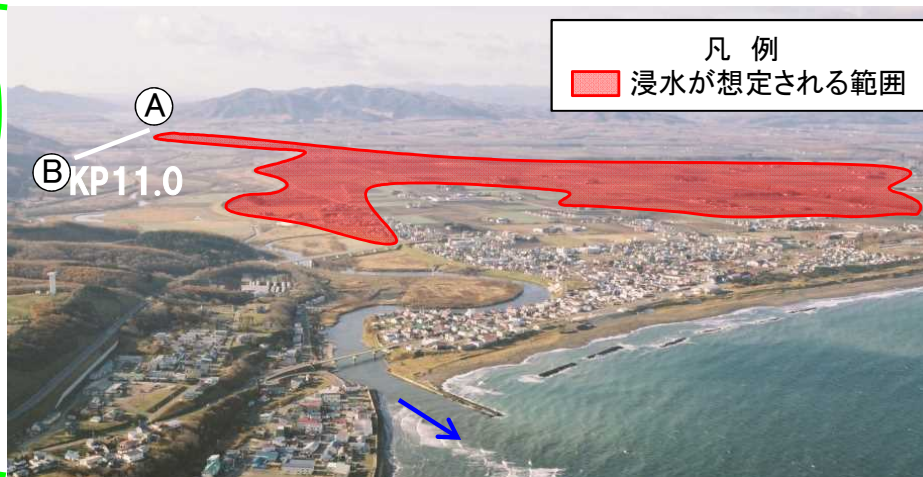
河道掘削を行わず堤防が決壊した場合に想定される被害

氾濫面積	浸水家屋
約2,400ha	約700戸

河道掘削を行わず
堤防が決壊した場合の想定被害

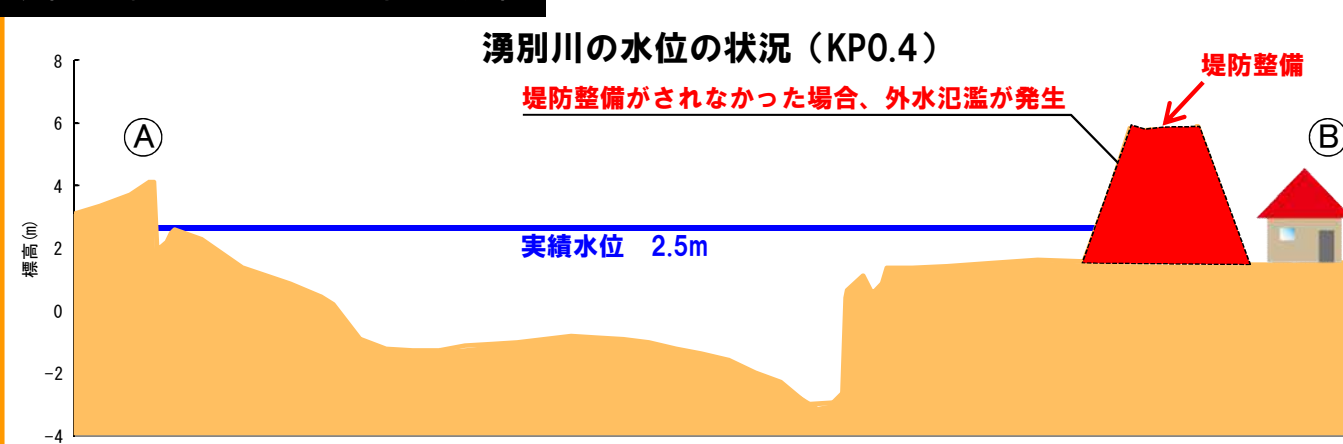
堤防整備による溢水氾濫抑制効果

○仮に堤防がなかった場合、8月20日からの大雨による出水のために、溢水氾濫が発生し、**約30haが浸水**したと想定されます。

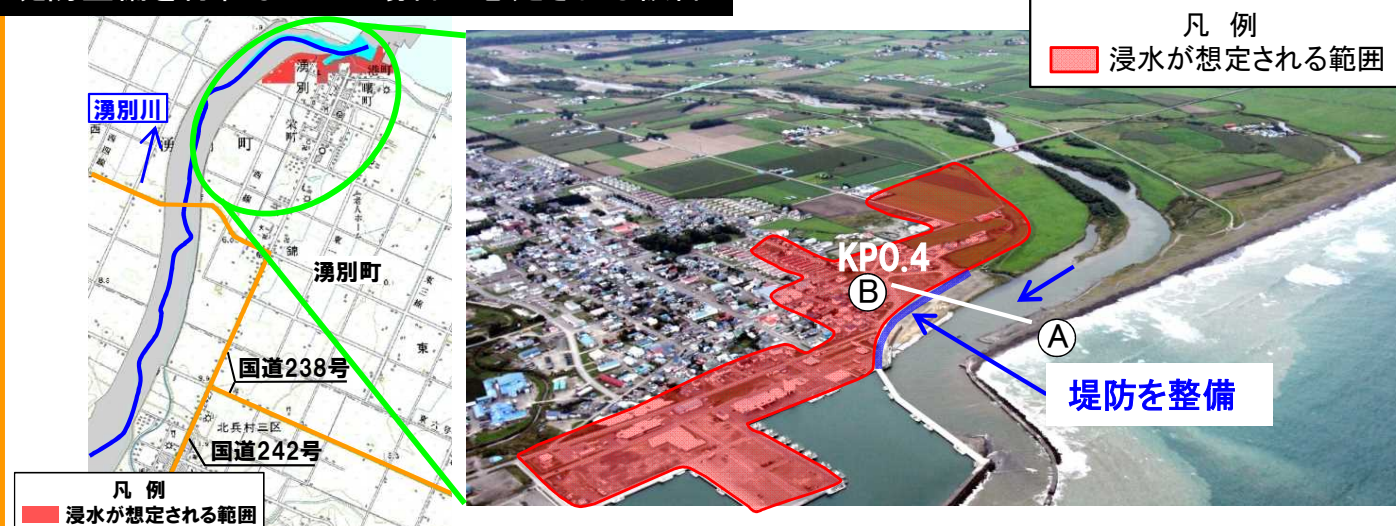
堤防整備を行わなかった場合に想定される被害

氾濫面積	浸水家屋
約30ha	約140戸

堤防整備を行わなかった場合の想定被害

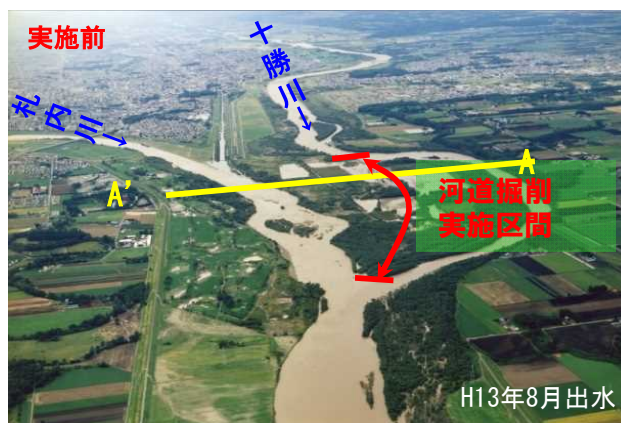
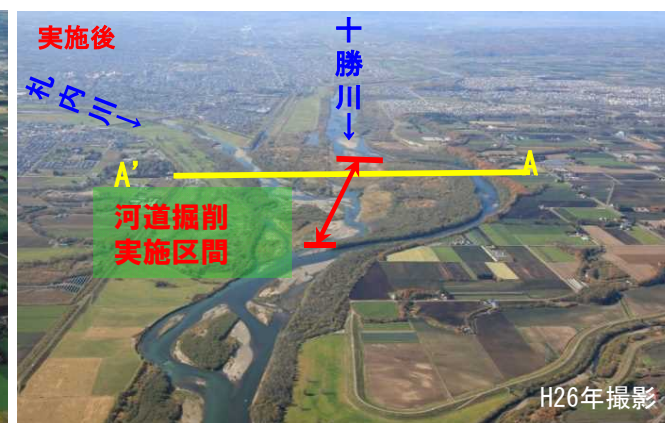
- 十勝川では、帯広市街部に向かって下流から河道掘削等を進めており、平成19年に千代田新水路が完成し、音更町相生中島地区の河道掘削もおおむね完了しています。
- 8月30日からの台風第10号による出水では、相生中島地区の河道掘削により約1.5m程度水位を低減させました。仮に整備がされていなければ、計画高水位を上回ったと想定されます。

■相生中島地区の高水敷を掘削し、洪水時の水位低下を図っています。

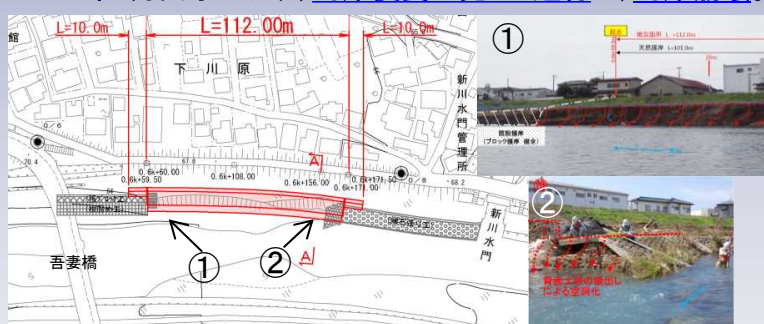
■要因: 被災箇所は、河岸区間の水衝部であり、H27年9月出水により、**河岸侵食が発生・進行し、河岸崩壊。**

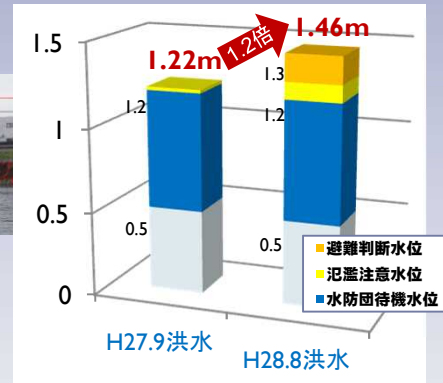
■荒川ピーク水位(基準点:八木田)

平成27年9月洪水後の**災害復旧事業の実施効果により**、平成28年8月洪水は被害が生じた平成27年洪水の**約1.2倍のピーク水位**※であったにもかかわらず、**同箇所での再度災害防止を図ることができました。**

※荒川の基準点「八木田水位観測所」における水位

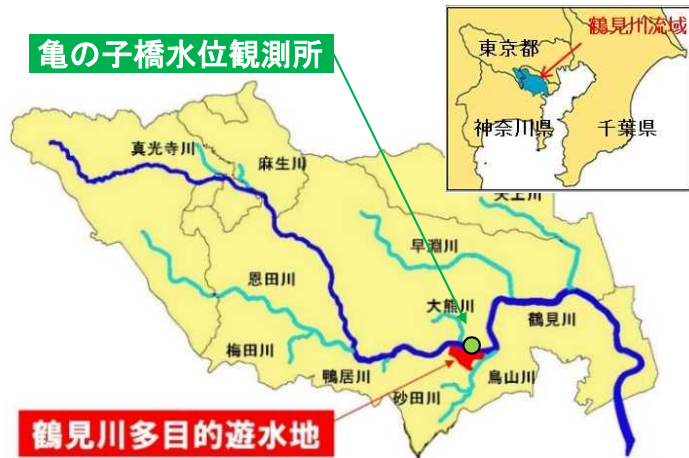
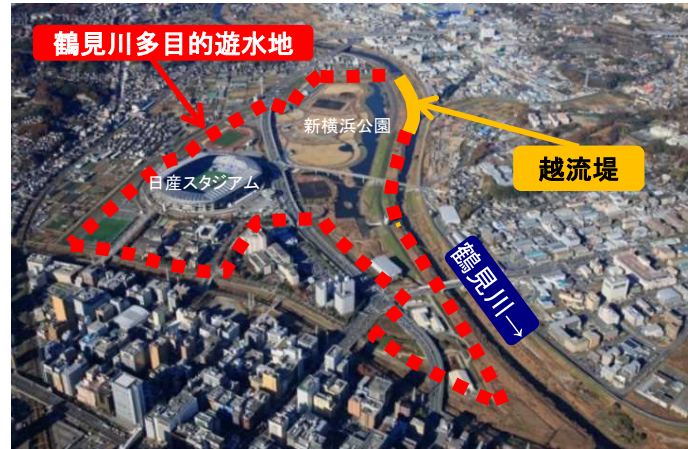
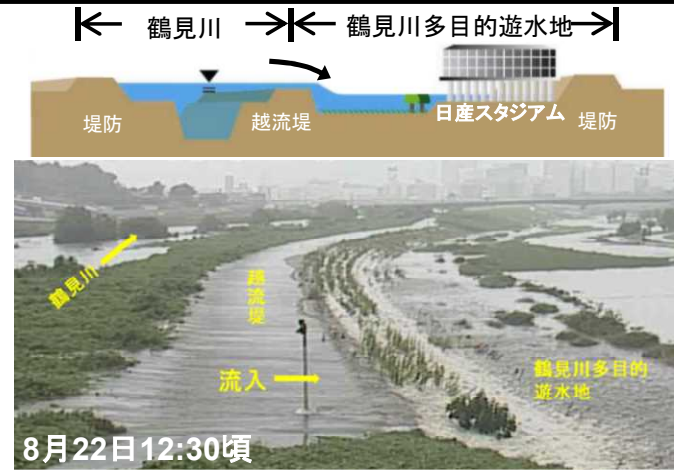
鶴見川多目的遊水地は、平常時には公園等として利用

鶴見川の水位が上昇し、越流堤から鶴見川多目的遊水地に流入

約42万m³を貯留した鶴見川多目的遊水地

- 鶴見川多目的遊水地では、約42万m³の洪水を貯め込みました。この結果、越流堤直下流の亀の子橋水位観測所の水位は約50cm低下したと推定。(平成15年6月の供用開始以来、17回貯留し歴代4位の貯留量を記録)
- 鶴見川遊水地が無かった場合、はん濫危険水位を上回っていたと推定され、横浜市、川崎市で避難勧告等が発令された恐れがありました。
- 昭和54年10月洪水と比較すると、雨量は1.1倍であったが、浸水面積を約9割減しました。(450戸→5戸)

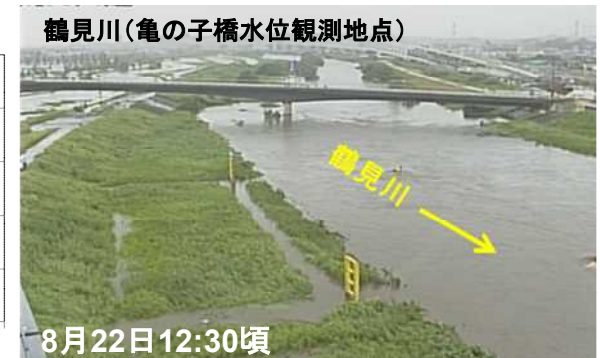
鶴見川多目的遊水地など、これまで講じてきた総合治水対策による効果

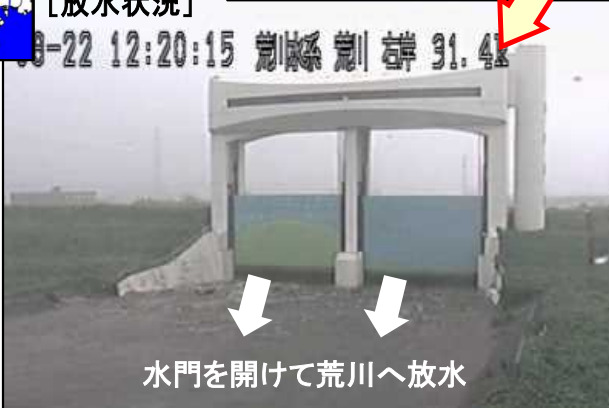
【放水状況】

水門を開けて荒川へ放水

- 新河岸川の水位上昇に伴い、平常時は閉鎖している朝霞水門(平成7年完成)を開き、新河岸川流域の洪水を荒川へ放水しました。
- 同程度の雨量であった昭和57年や平成10年洪水と比較すると、新河岸川の水位を下げた効果等により、志木市の浸水被害等を軽減しました。

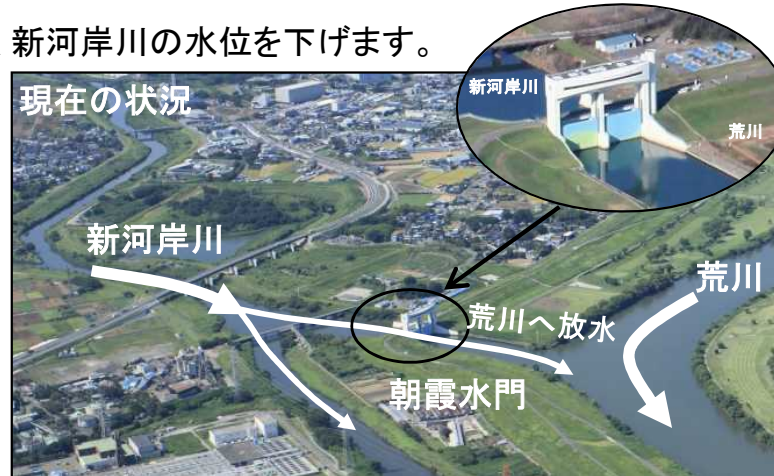
洪水時には朝霞水門を開けて荒川に放水し、新河岸川の水位を下げます。

被害が軽減

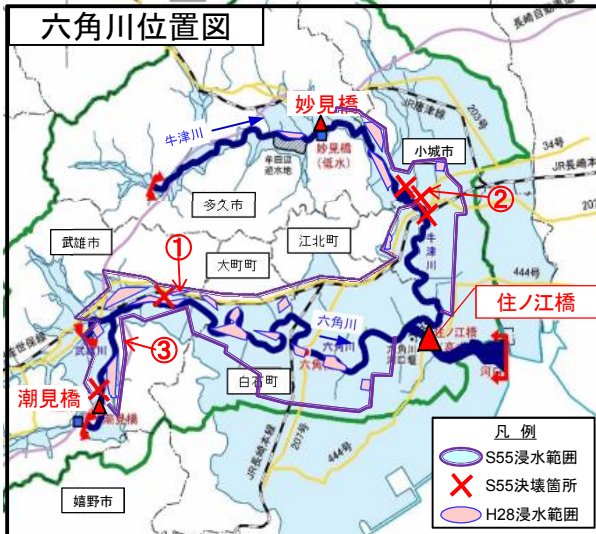
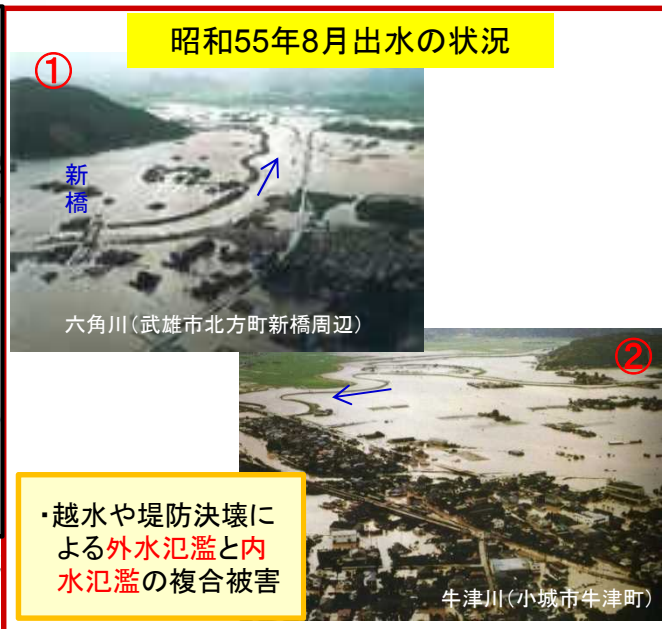
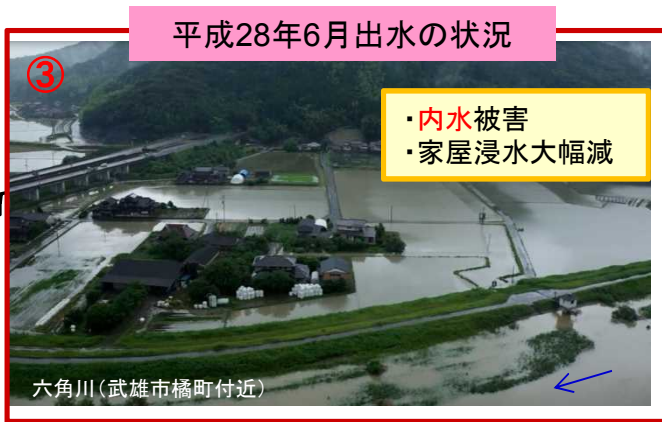
治水事業の効果(河道整備による被害軽減効果)

- 平成28年6月洪水は、堤防決壊や越水、内水等で約5,000戸が浸水した昭和55年8月洪水と同規模の洪水。
- 過去2度の激甚災害対策特別緊急事業やその後の河道改修、排水機場等の整備効果により、昭和55年洪水より6時間雨量は多かった(約1.2倍)ものの、**浸水戸数は1/100以下に減少。(4,835戸 → 46戸)**
- 近年最大洪水の平成2年7月洪水に対応するためには、今後も計画的な治水対策が必要。

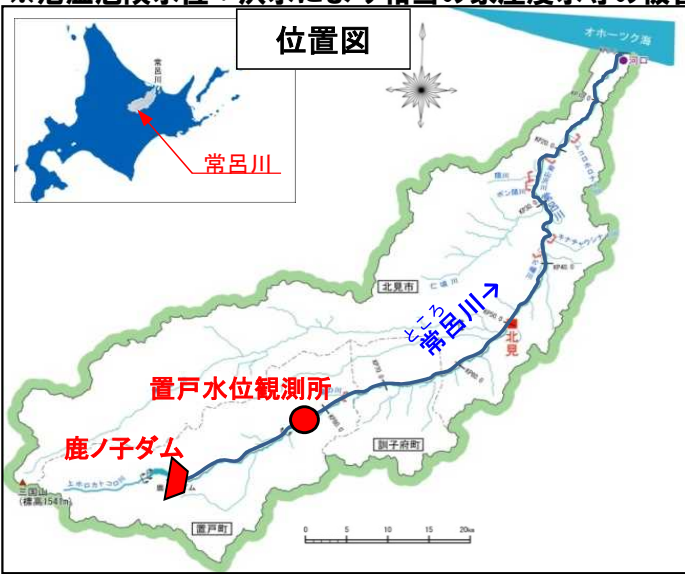
鹿ノ子ダムの防災操作

- 平成28年8月台風第9号、第11号に伴う降雨により、鹿ノ子ダムにおいては、洪水量*を超える流入量を観測しました。
- 鹿ノ子ダムの防災操作によって下流河川の水位低減を図り、下流の置戸町(置戸水位観測所)では、水位を約0.2m低減させる効果があったものと推測されます。
- 仮にダムが整備されていなければ、氾濫危険水位*を上回る出水となったことが想定されます。

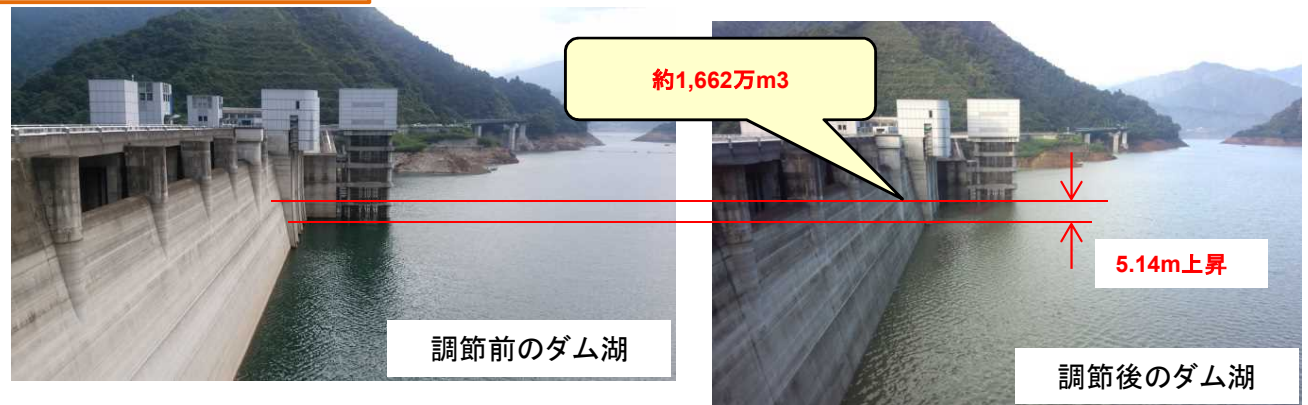
調節状況

- 平成28年8月台風第9号に伴う降雨により、宮ヶ瀬ダム(相模川水系)では、約1,662万m³の洪水を貯め込みました。
- 宮ヶ瀬ダムが無かった場合、はん濫危険水位を上回っていたと推定され、愛川町で避難勧告等が発令された恐れがありました。

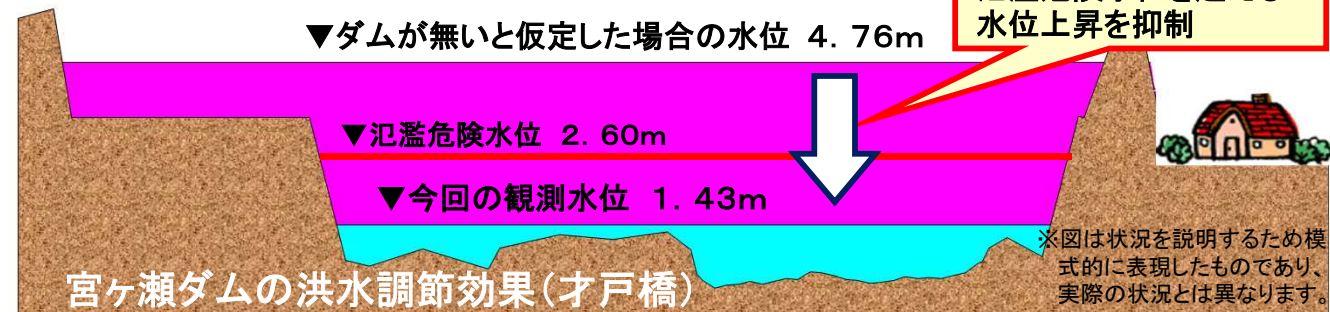
宮ヶ瀬ダムで貯留することにより、ダム下流の才戸橋地点では、ダムが無いと仮定した場合の水位と比較して、約3.33m水位が低下していると推定されます。

才戸橋地点で約3.33m水位を低下

ダムの効果により
氾濫危険水位を超える
水位上昇を抑制

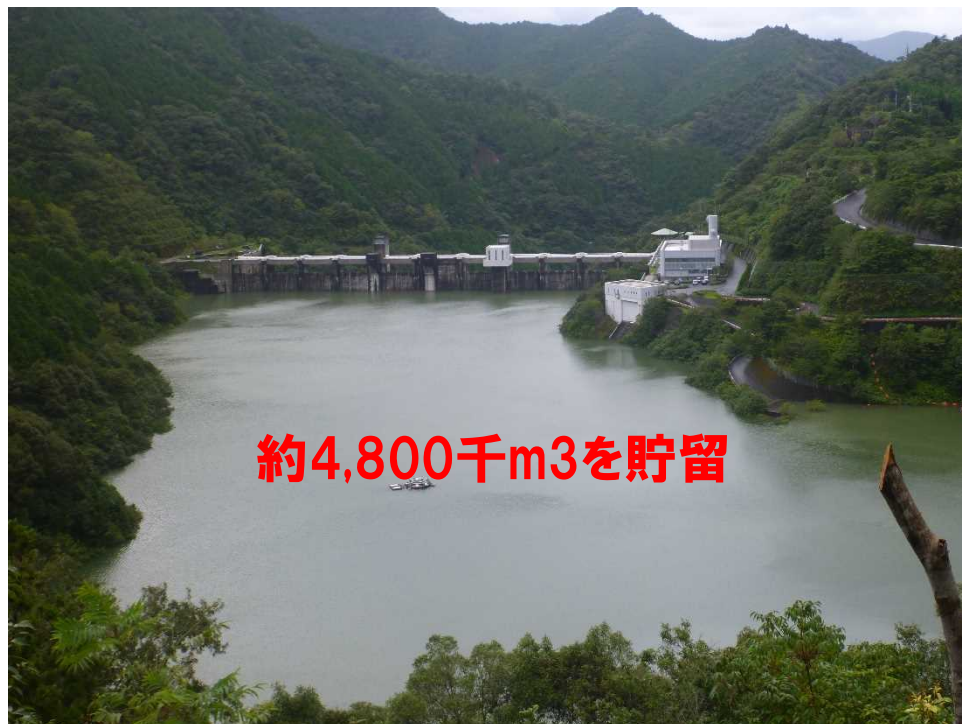
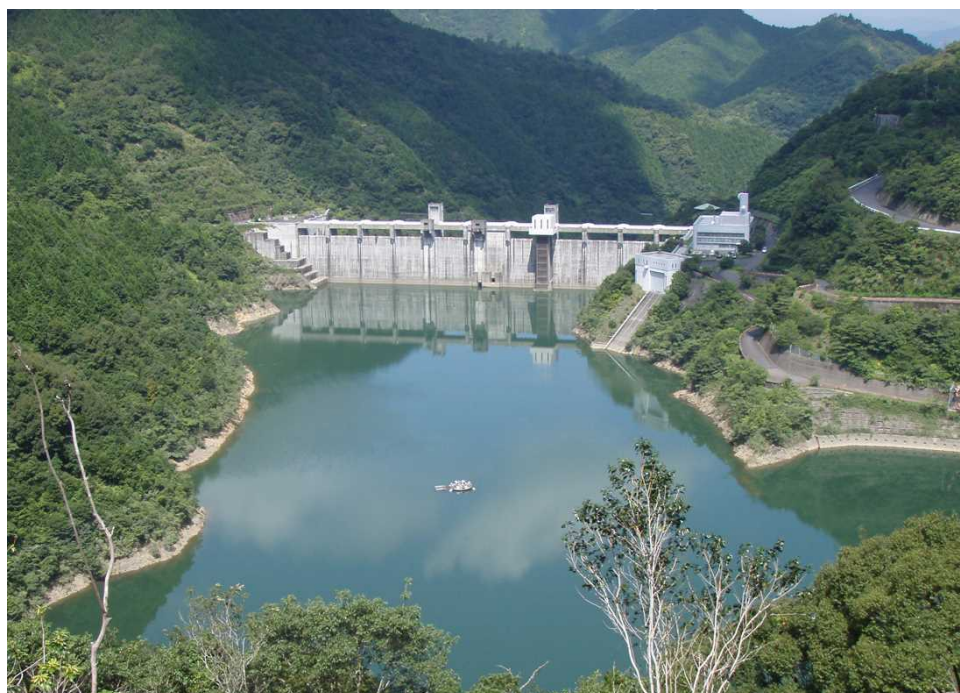
平成28年9月台風16号における治水効果 ～中筋川ダムにより越水による堤防決壊を回避～

中筋川ダムの防災操作後の貯水位 約 $H=86.1\text{m}$

(9月20日12時50分)

約4,800千 m^3 を貯留

中筋川ダムの防災操作前の貯水位 $H=72.1\text{m}$

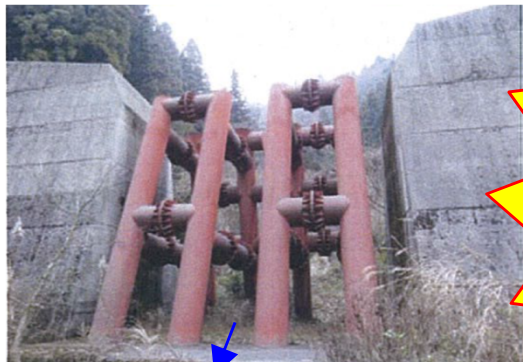
平成28年4月16日の航空写真
では砂防堰堤まで土砂が到達
していないことが分かる

平成27年1月の点検では未満砂
であることを確認

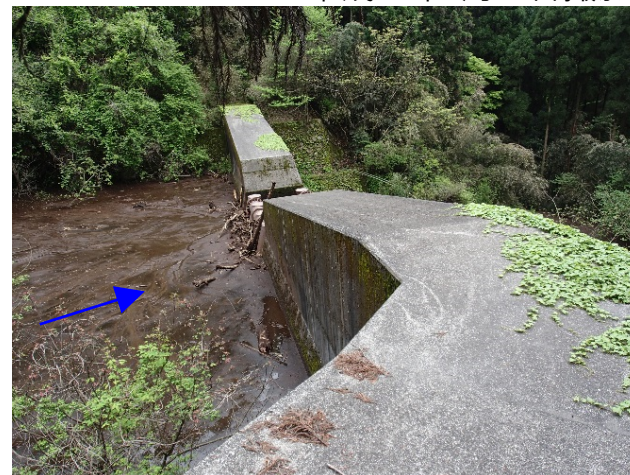
土砂・流木の捕捉状況
(右岸袖部からTEC-FORCE撮影)

平成28年4月26日撮影

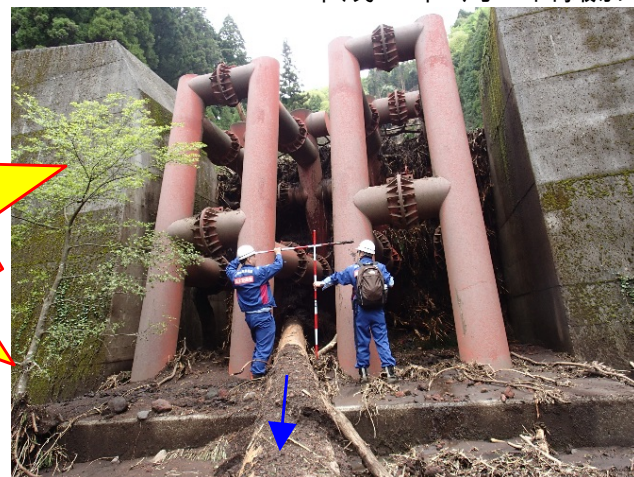
土砂・流木が捕捉されている
(下流からTEC-FORCE撮影)

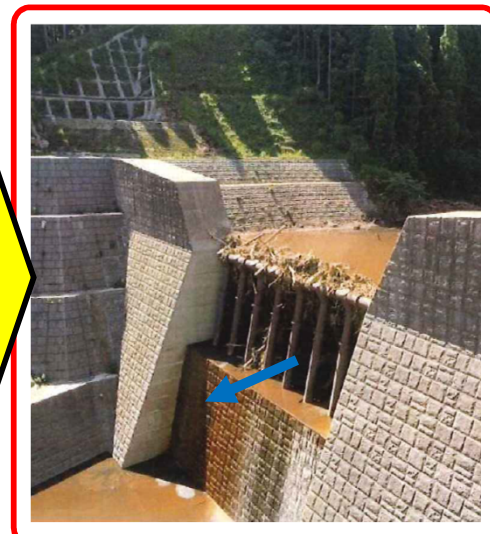
仮川砂防堰堤(部分透過型)

災害発生日：平成28年6月20日
 降雨状況：連続雨量 417mm
 (6月19日 0時～21日19時)
 時間最大雨量 71mm(6月20日23時～24時)
 ※草千里雨量観測所(熊本県)
 発生箇所：熊本県阿蘇郡南阿蘇村
 崩壊状況：土石流捕捉量 約 61,400m³
 状況：平成28年熊本地震により仮川上流域では斜面崩壊が多発し著しく荒廃。6月19日からの梅雨前線による豪雨により流出した土砂及び流木を透過型砂防堰堤等が捕捉。下流集落への被害を未然に防止し、効果を発揮した。

土石流発生前
(H28.6.1撮影)

土石流発生直後
(28.7.5撮影)

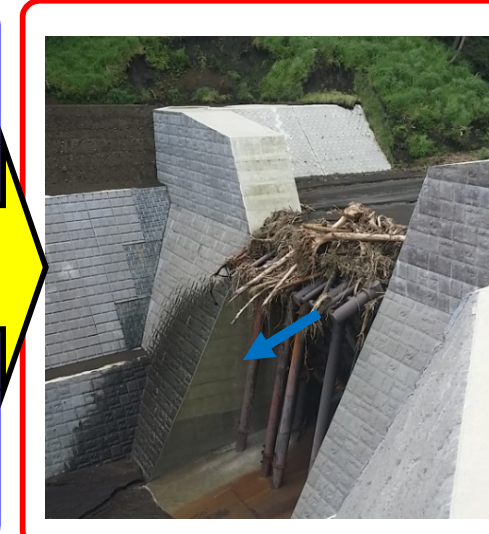
仮川2号砂防堰堤(透過型)

土石流発生前
(H28.6.1撮影)

土石流発生直後
(H28.7.2撮影)

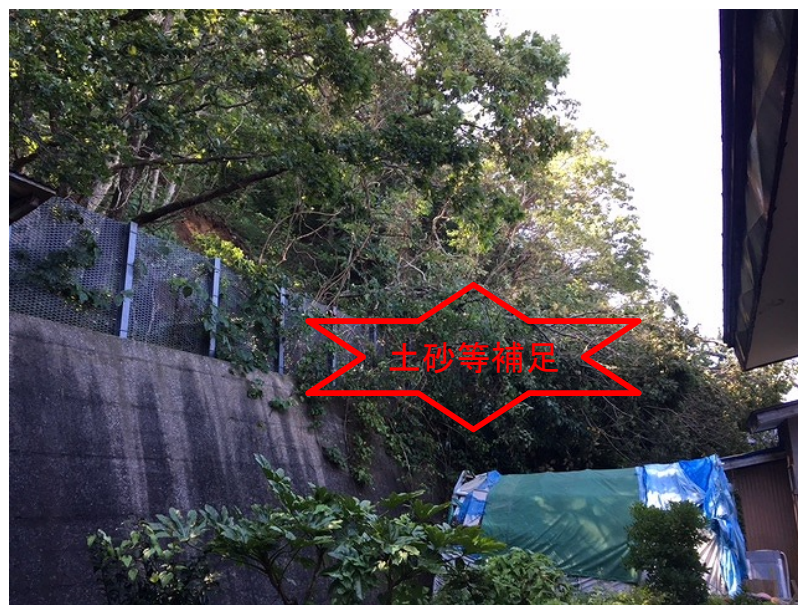
崩壊土砂補足状況

災害発生日：平成28年8月31日
 降雨状況：連続雨量 36mm (8月30日0時～22時)
 時間最大雨量 11mm (8月30日21時～22時)
 ※下風呂雨量観測所 (県)
あおもりけん しもきたぐん かざまうらむら しもふる
 発生箇所：青森県下北郡風間浦村大字下風呂
 急傾斜地崩壊危険区域指定済み (S57. 12. 28県告示)
 土砂災害警戒区域等指定済み (H22. 5. 26県告示)
 崩壊状況：土石流捕捉量 約70m³
 状況：8月30日から31日の台風10号によりがけ崩れが発生したが、昭和58年度に急傾斜地崩壊防止施設(擁壁工、落石防護柵工)が整備されており、土砂等を補足。被害を未然に防止し効果を発揮した。
