# 関東地整 利根川水系 首都圏外郭放水路の効果 (平成29年10月 台風第21号)

- 首都圏外郭放水路では、約12,040千m<sup>3</sup>の洪水調節を実施。(運用開始以降で歴代3位の洪水調節)
- 中川・綾瀬川流域に降った雨の約25%を排水機場のポンプで強制的に流域外に排水。
- 雨量がほぼ同規模だった、平成3年9月洪水と比較すると、浸水被害が大幅に解消。(31,431戸→202戸)

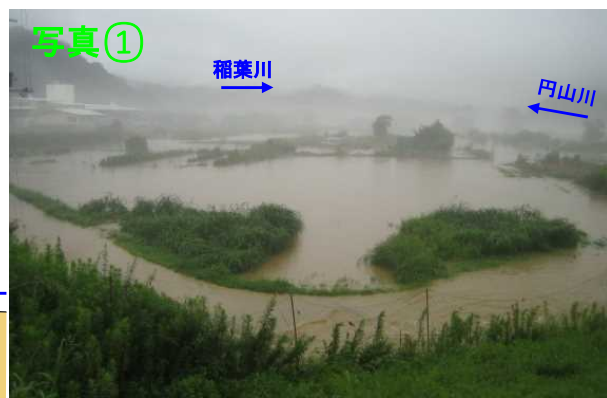
整備前  
平成21年洪水の浸水状況

いなんば  
 ○円山川水系稲葉川では、緊急治水対策(H16~26)により河道付替及び築堤を整備。  
 ○稲葉川では、平成21年8月洪水により、浸水面積37ha、床上2戸、床下4戸の浸水被害が生じたが、平成21年8月洪水と同規模の平成29年9月洪水では、緊急治水対策により外水氾濫をまぬがれた。

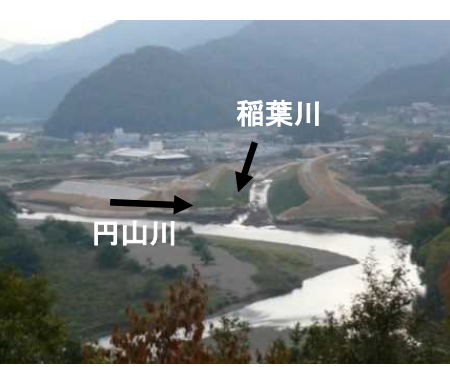
整備状況(平成26年度末)

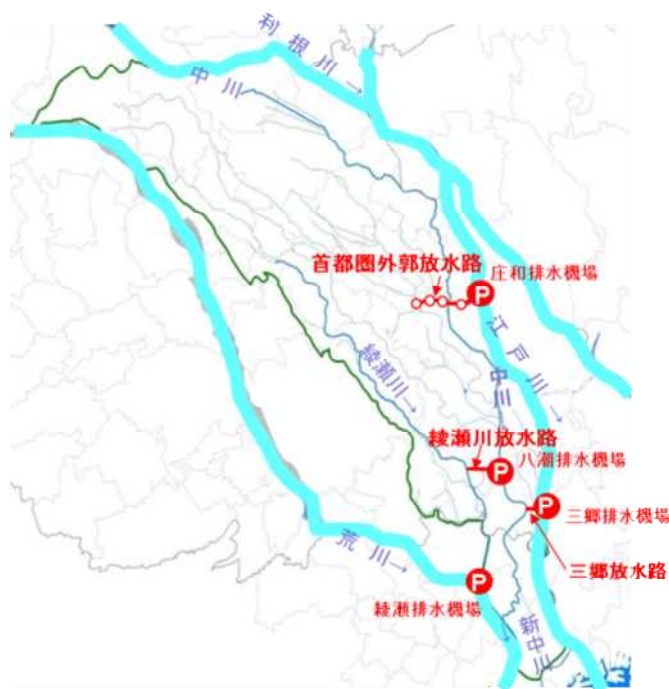
排水機場位置図

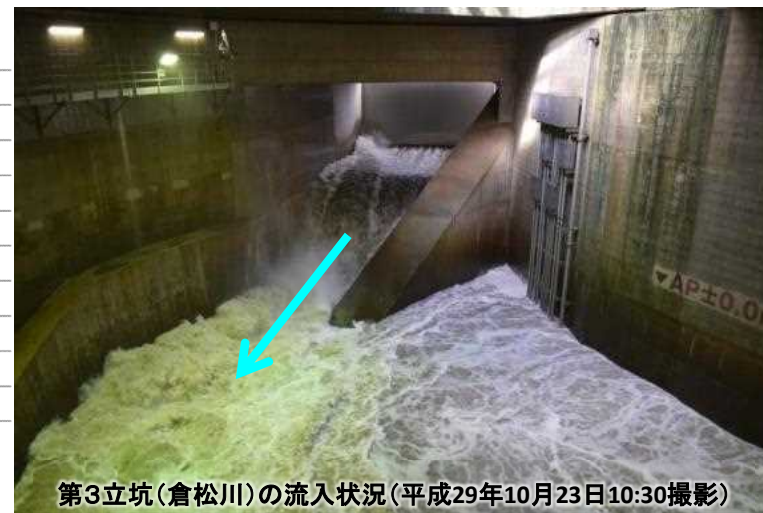
第3立坑(倉松川)の流入状況(平成29年10月23日10:30撮影)

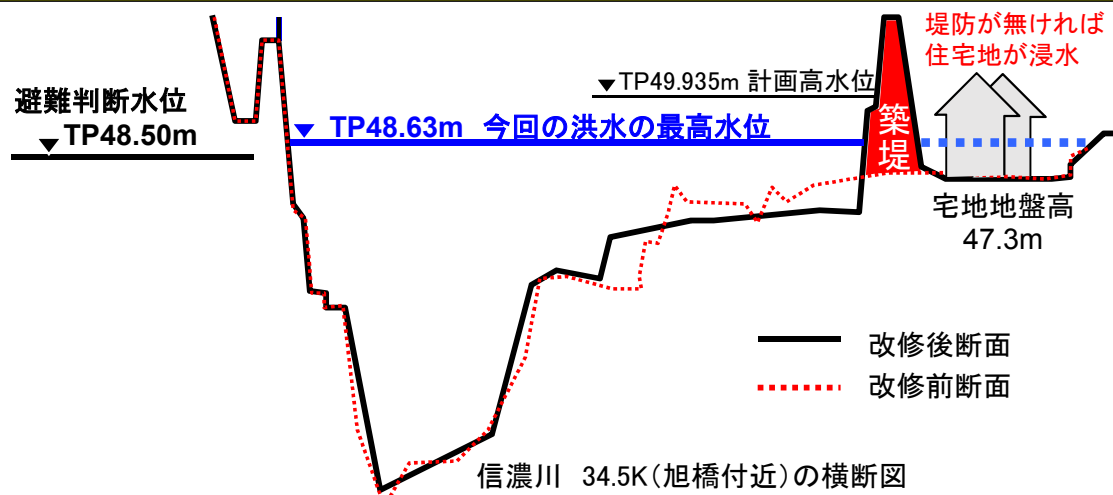
築堤の効果(34.5k 旭橋付近)

- 台風第21号の影響により、宮野原雨量観測所では累加雨量218mm(10月22日1時～10月23日24時)を観測し、小千谷水位観測所(新潟県小千谷市)では、避難判断水位T.P.48.50mを超過。
- 信濃川の小千谷市東小千谷地区では、仮に築堤を行っていなければ、小千谷市内では推定100戸程度の家屋が浸水していたと想定されるが、平成14年から平成21年まで築堤事業を行ったことにより、**小千谷市の住宅地への浸水を防止**。

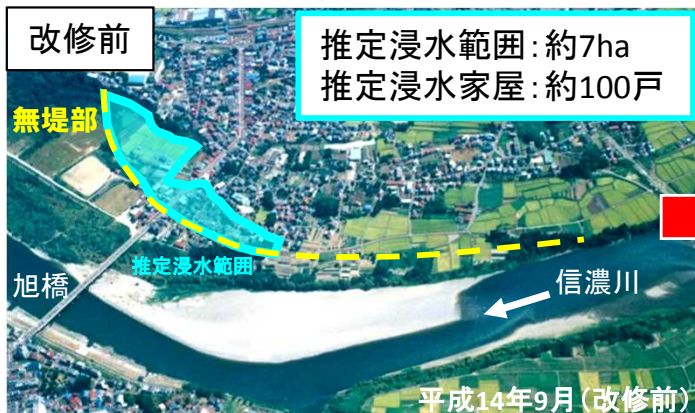
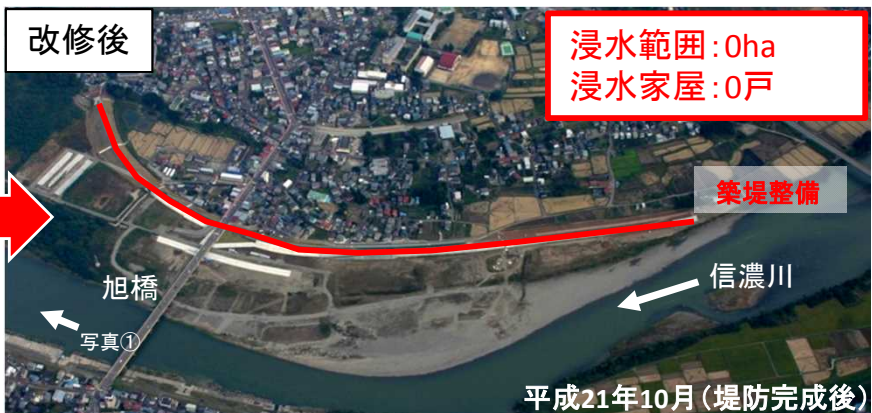
東小千谷地区 整備状況(H14～H21)及び築堤事業の整備効果

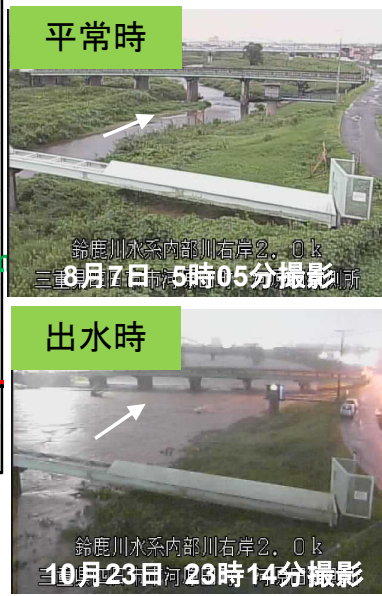
○内部川2.0k付近 出水状況

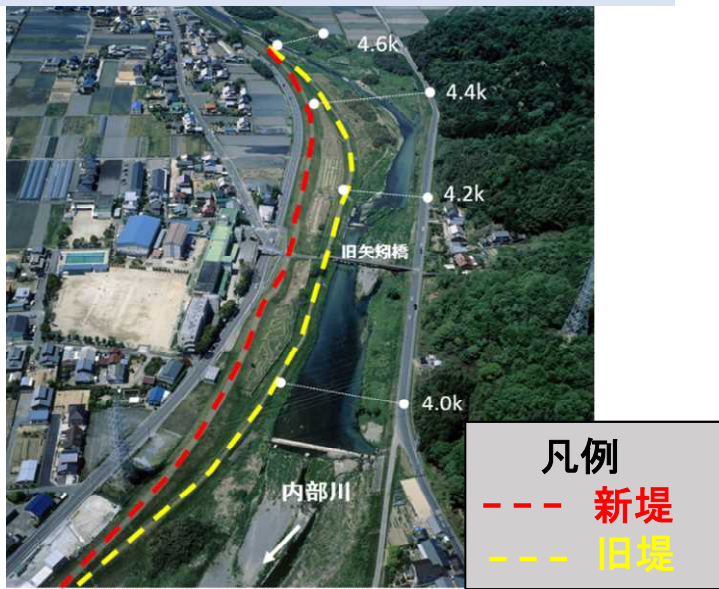
○引堤 実施状況(平成20~25年)

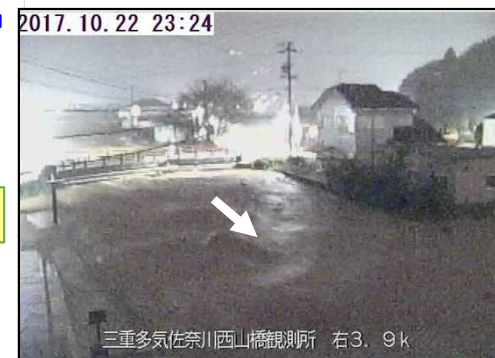
○西山橋付近出水状況

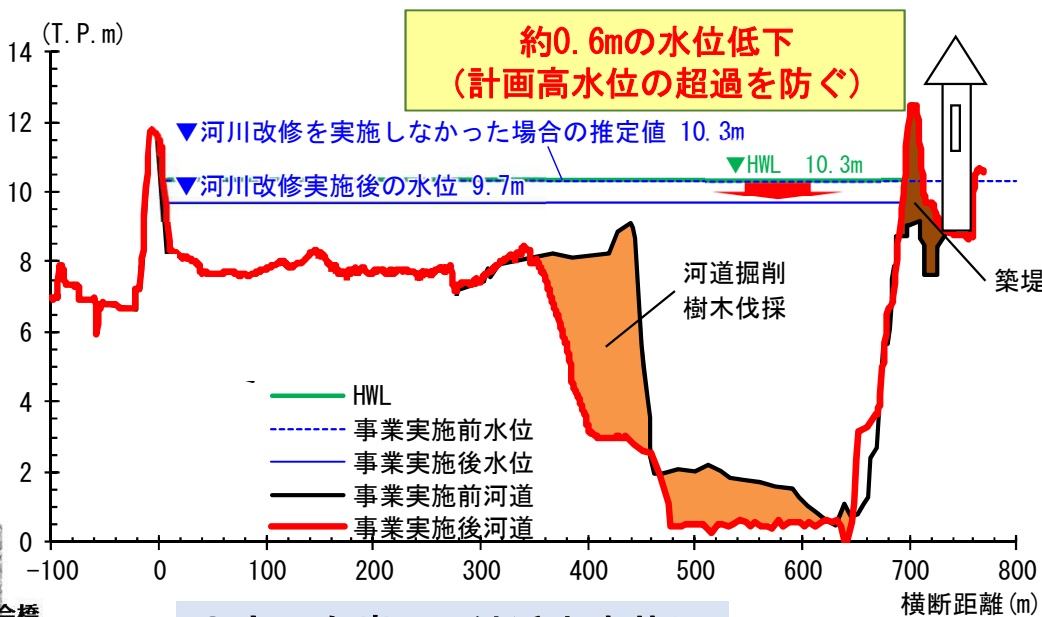
### ○今回出水による整備効果(宮川8.4k)

- 宮川中流の三瀬谷ダム雨量観測所で、累加雨量565mm、最大時間雨量63mmを記録。
- 宮川本川の岩出水位観測所(三重県玉城町)では、氾濫危険水位を超過。
- 宮川では、平成16年洪水を契機とし、平成18年度～平成23年度に床上浸水対策特別緊急事業(河道掘削、築堤)を実施。
- 事業を実施していなければ**計画高水位に到達し、堤防が決壊していた恐れ。**

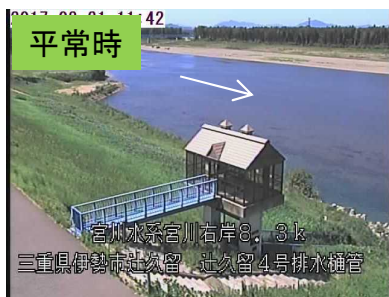
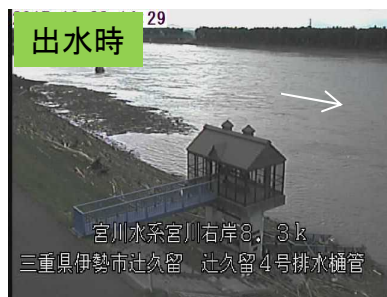
### ○宮川右岸8.3k付近出水状況

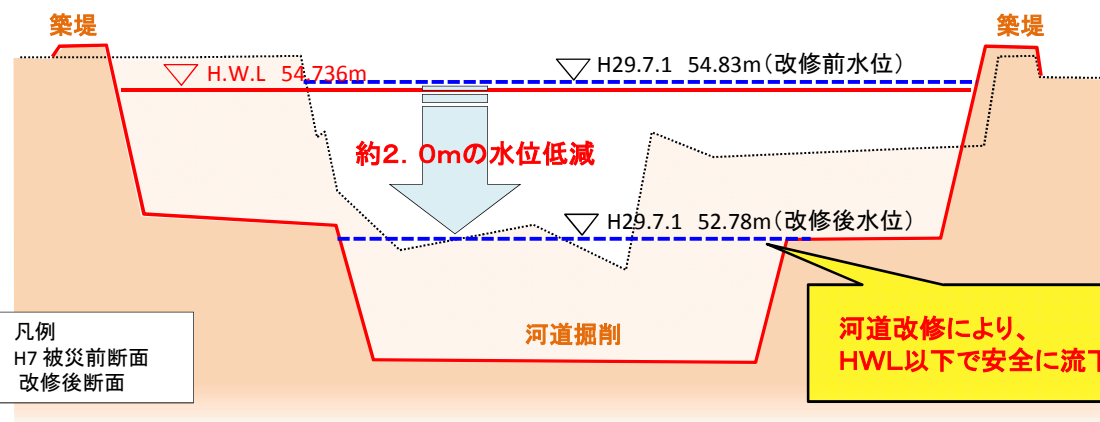
19.25k横断面図(関川橋付近)

凡例  
 ..... H7被災前断面  
 ——— 改修後断面

河道改修により、  
HWL以下で安全に流下

- 関川水系関川(新潟県管理区間)においては、平成7年7月出水の再度災害防止対策として、災害復旧助成事業を実施。
- 平成29年7月1日の出水においては、高田観測所で平成7年7月出水時と同等の雨量(観測開始から6番目)が観測されたが、災害復旧助成事業における河道改修等により、**整備前と比べて約2.0mの水位を下げる**ことができ、**計画高水位以下で洪水を安全に流下させた。**

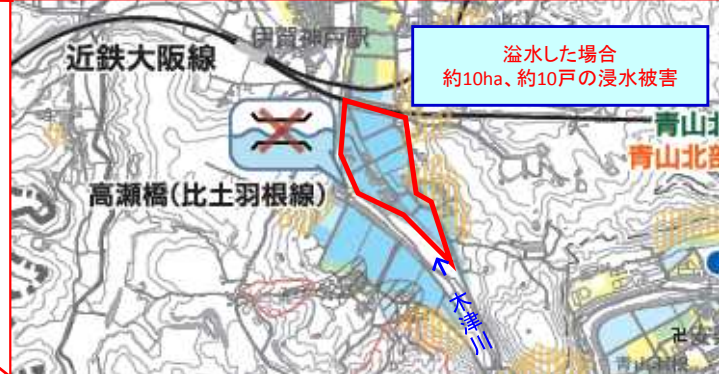
比土水位観測所地点で溢水(右岸)した場合の浸水想定(推定)  
※伊賀市洪水ハザードマップより算出

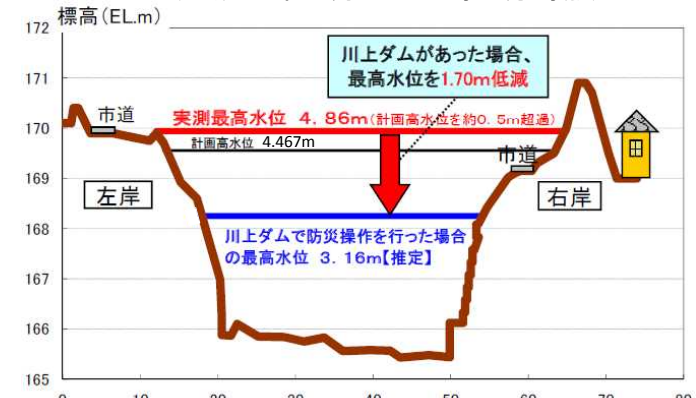
比土水位観測所地点の水位低減効果(推定)  
※今回の発表は速報値であり、今後の調査により数値等が変わることがあります。

- 川上ダム流域(前深瀬川及び川上川)における流域平均総雨量は445mmであった。(既往2位の降雨:S59観測開始以降)
- 今回の洪水において、川上ダムが完成していた場合、約1,210万m<sup>3</sup>(京セラ大阪ドーム約10杯分)の水を貯留し、ダム下流の比土水位観測所地点(伊賀市)で、約1.70mの水位を低減させる効果があったものと考えられる。
- 比土水位観測所地点では計画高水位を超過しており、地盤の低い箇所から溢水して、約10haの浸水面積、約10戸の家屋浸水が発生する恐れもあり、川上ダムの完成は浸水リスクの低減に非常に重要である。
- 下流に位置する木津川の岩倉水位観測所(伊賀市)では、「避難勧告」の発令基準となる「氾濫危険水位」を約2時間超過したが、川上ダムが完成していた場合、同水位を下回る効果があったものと考えられる。

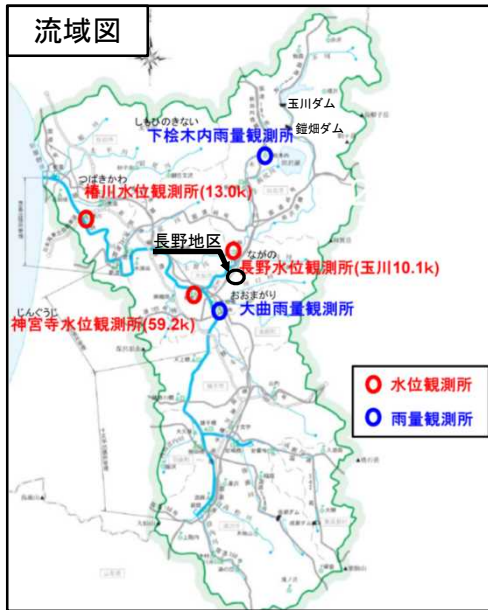
- 雄物川水系玉川に位置する玉川ダム(国)・鎧畑ダム(県)では、平成29年7月22日から防災操作を行った。玉川ダムでは平成3年の管理開始以降最大の流入量(約1,030m<sup>3</sup>/s)を観測し、ダムに流れてくる水量の一部(約3,170万m<sup>3</sup>※東京ドーム25個分)をダムに貯めることで下流へ流す水量を最大で約81%低減した。
- 仮に、ダムが整備されていなければ、長野地区周辺において洪水被害(浸水面積:約100ha、浸水戸数:約60戸、国道105号通行止め等)の恐れがあった。

玉川ダム諸元(国土交通省管理)	
型式	重力式コンクリートダム
ダム高	100.0m
堤頂長	441.5m
総貯水容量	254百万m <sup>3</sup>
有効貯水容量	229百万m <sup>3</sup>

鎧畑ダム諸元(秋田県管理)	
型式	重力式コンクリートダム
ダム高	58.5m
堤頂長	236.0m
総貯水容量	51百万m <sup>3</sup>
有効貯水容量	43百万m <sup>3</sup>

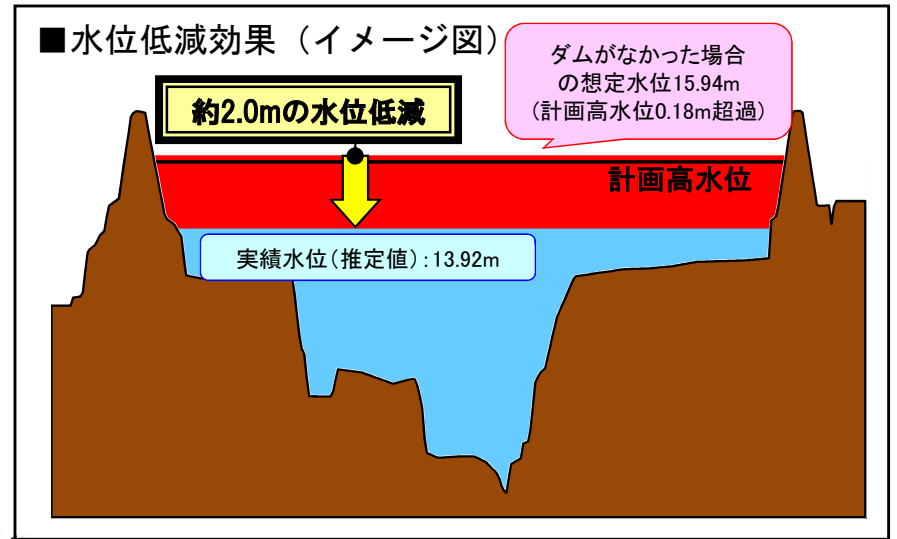
美利河ダムを整備していなかった場合の浸水想定範囲(平成29年9月出水)

- 9月18日、台風第18号による豪雨により後志利別川流域において出水が発生。今金水位観測所では、昭和37年出水に次ぐ、**既往第2位の水位を観測**。
- 美利河ダムの洪水調節等によって下流河川の水位低減**を図り、今金水位観測所では避難判断水位以下に抑制。また、下流河川の状態を踏まえ通常の操作よりも多くの洪水を貯留する操作（特別防災操作）を実施。
- 仮にダムが整備されていなければ、**今金町市街地付近において計画高水位を上回る出水となり、市街地がある右岸が破堤した場合は約70ha、約670戸の浸水、左岸で破堤した場合、約200ha、約30戸の浸水**が発生していたおそれ。

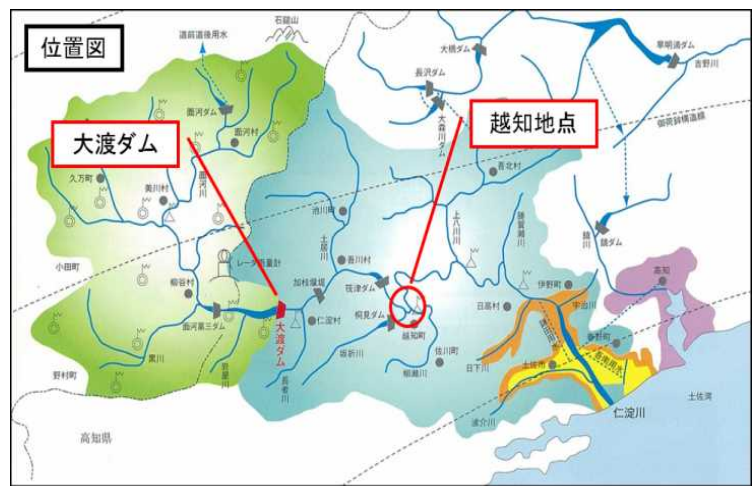
越知地点の水位低減効果

- 台風第18号の豪雨により、9月16日から18日までに仁淀川流域で339mmの降雨を記録。
- 大渡ダムでは、ダムへの最大流入量約3,910m<sup>3</sup>/sの約25%をダムで貯留し、ダム流下量を約2,900m<sup>3</sup>/sに低減。
- これにより下流の越知地点の水位を約80cm低減。（ダム整備前：12.02m、ダム整備後11.22m → 約80cmの水位低減）
- また、通常の操作よりも多くの洪水を貯留する操作（特別防災操作）を実施し、**氾濫危険水位超過時間を約30分短縮**。
- 約5,600m<sup>3</sup>の流木をダムで捕捉**することにより、下流への流出を防止。

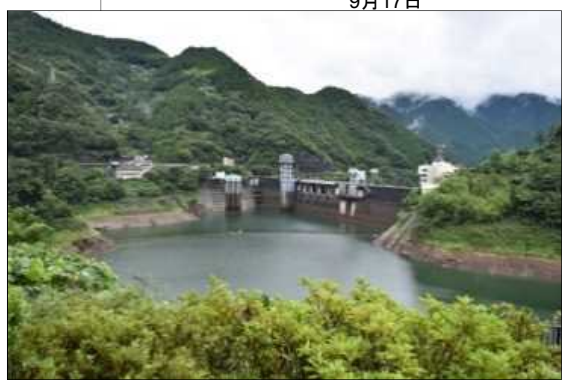
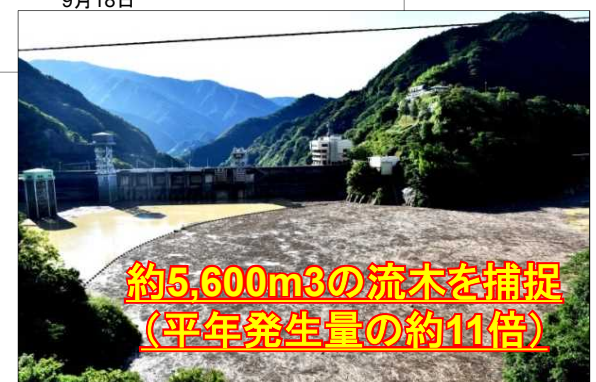
大渡ダム貯留状況

9月17日9時撮影

9月18日9時撮影

約5,600m<sup>3</sup>の流木を捕捉 (平年発生量の約11倍)

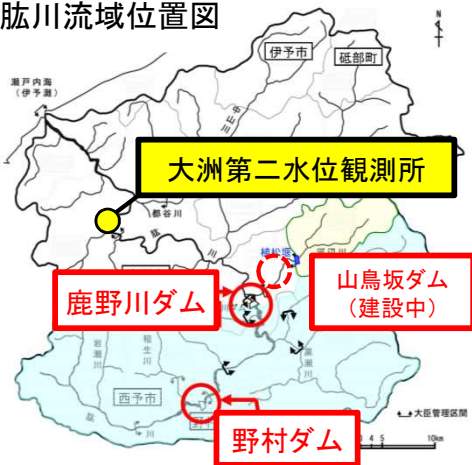
鹿野川ダムの洪水貯留状況

- 台風第18号の豪雨により、9月17日に鹿野川ダム上流域で140.0mm(時間最大雨量27.0mm)、野村ダム上流域で166.6mm(時間最大雨量38.1mm)の降雨を記録。
- 肱川上流域の鹿野川ダム及び野村ダムでは、下流河川の状態を踏まえ通常の操作よりも多くの洪水を貯留する操作(特別防災操作)を実施。**鹿野川ダムは下流への流下量を約5割、野村ダムは約4割低減し、暫定形状の堤防からの越水被害を回避。**(ダム整備前:6.13m、ダム整備後5.24m → 約0.9mの水位低減)
- これにより、**基準地点(大洲第二水位観測所(肱川橋)地点)の水位を約90cm低減し、氾濫危険水位を回避。**

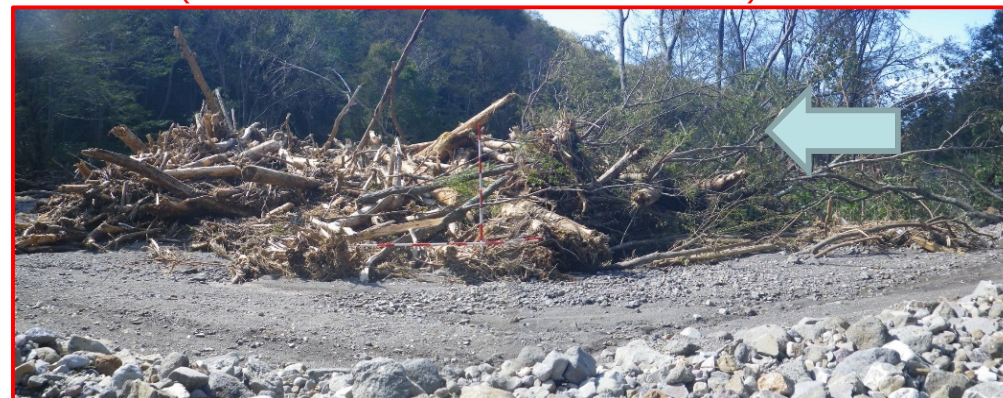
全景

災害発生日：平成29年9月18日（台風18号豪雨）  
 降雨の状況：連続雨量 217.5mm（9月17日20時～18日16時）  
 時間最大雨量 32.5mm（9月18日7時～8時）  
 ※大滝雨量観測所  
 だてしきもんべつ  
 発生箇所：伊達市喜門別町  
 施設規模：計画貯砂量 約100,000m<sup>3</sup>  
 状況：台風18号の豪雨により流木が発生したが、  
 砂防堰堤が流木を捕捉し下流地区への被害を軽減した。

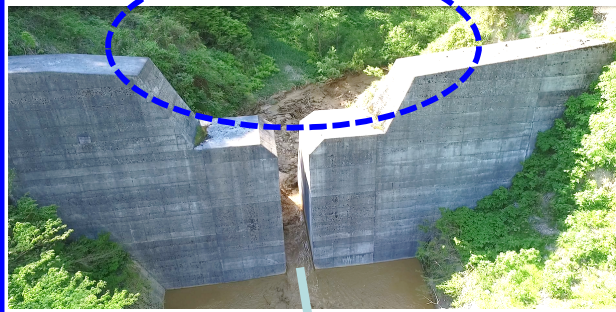
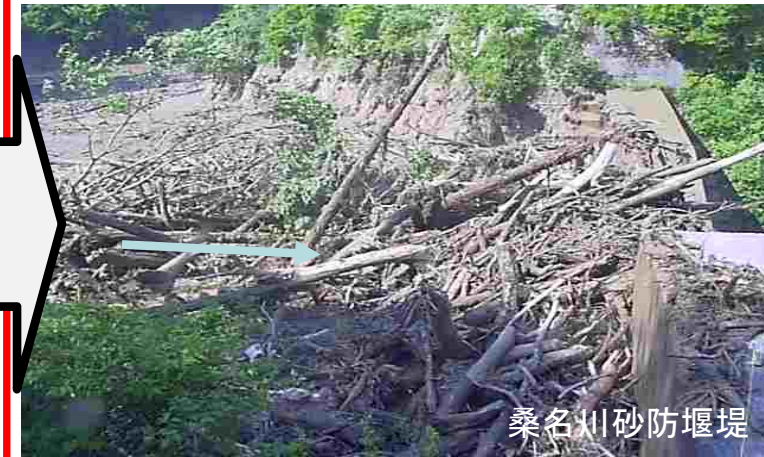
状況：融雪による地下水の上昇に伴い土石流が発生したが、砂防堰堤により土砂及び流木を捕捉し、下流地区（人家28戸・鉄道・県道）への被害を軽減した。

## 土石流発生前(H29.5.19)

## 最初の土石流後(H29.5.20)

## 22日の土石流後(H29.5.22)

堰堤背後に十分な空容量有り

### 砂防堰堤が複数回の土石流に対して効果を発揮！

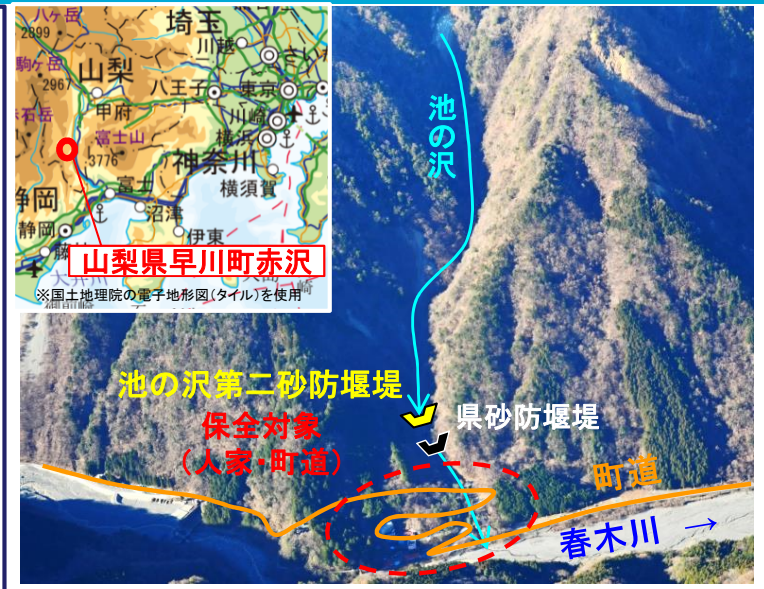
## 土砂・流木捕捉状況

概要：  
 ➤ 池の沢では、平成23年9月の大雨で土石流が発生、自動車約20台が埋没、町道寸断で住民・宿泊客等約300名が孤立する被害が発生  
 ➤ 本年6月までに整備した砂防堰堤が、土砂・流木を捕捉、人家・町道等の被害を防止するなど効果を発揮

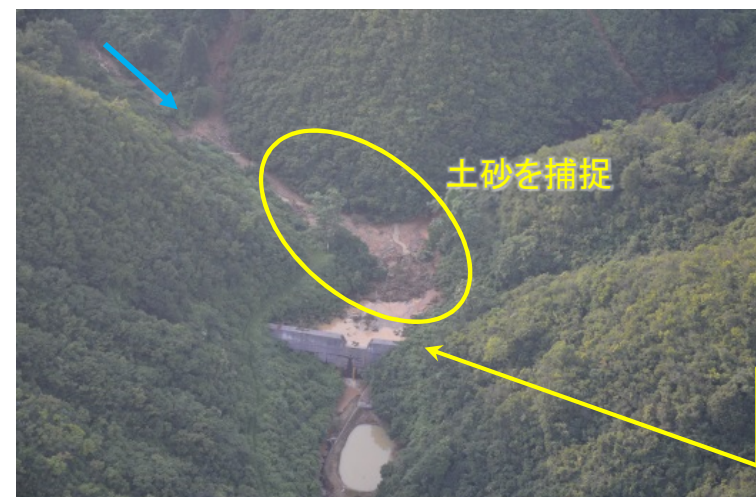
災害発生日：平成29年7月18日  
 降雨状況：連続雨量 233mm (7月17日 22時～18日15時)  
 時間最大雨量 62mm (7月18日12時～13時)  
 ※堀之内観測所 (国土交通省)  
うおぬまし むしの  
 発生箇所：新潟県魚沼市虫野  
 崩壊状況：土石捕捉量 約 1,000m<sup>3</sup>  
 状況：豪雨により山腹斜面の表層が崩壊し、一部が土砂流となり流下 (7月18日)。  
 砂防堰堤 (不透過型) が土砂流を捕捉し、下流への被害を未然に防止。

虫野沢川砂防堰堤 (昭和63年度完成)

H29.7.19撮影

土石流発生後

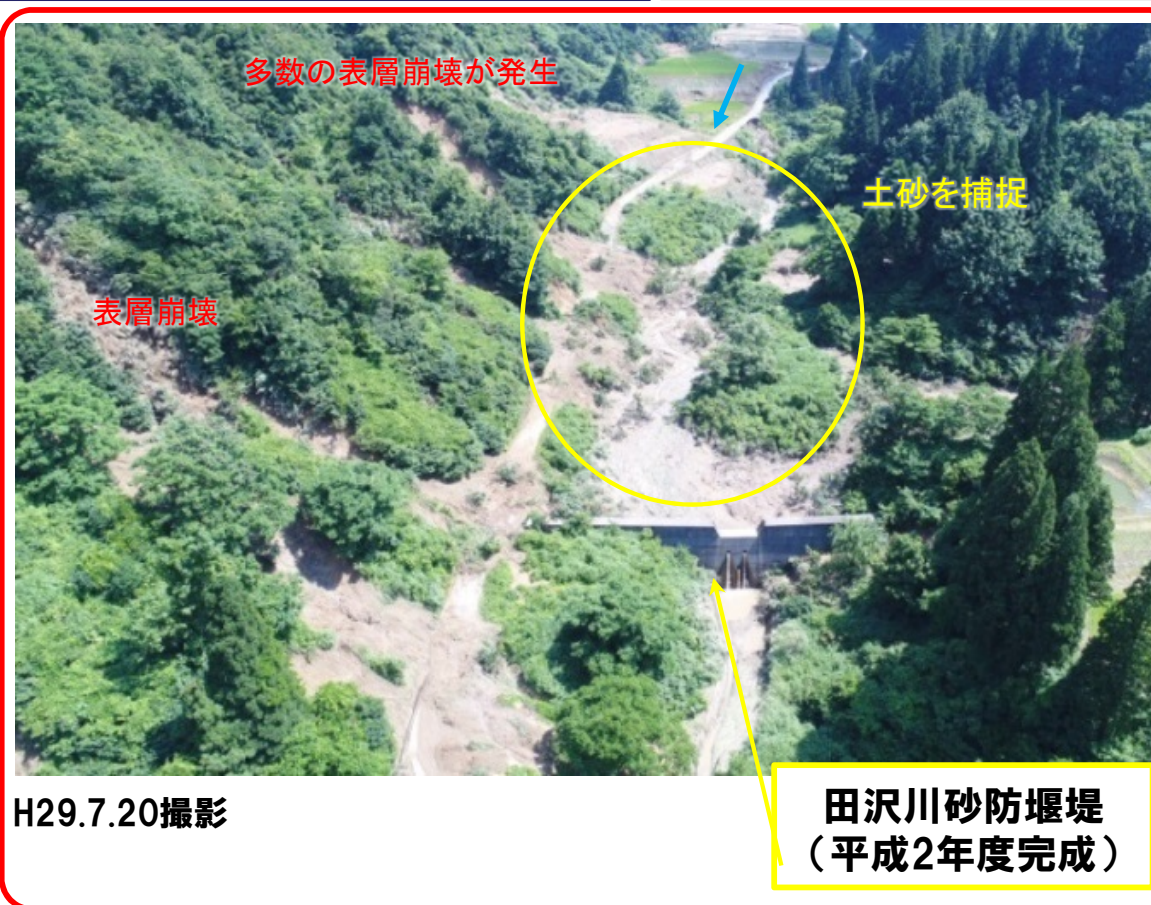
状況：豪雨により山腹斜面の表層が崩壊し、一部が土砂流となり流下(7月18日)。  
砂防堰堤(不透過型)が土砂流を捕捉し、下流への被害を未然に防止。

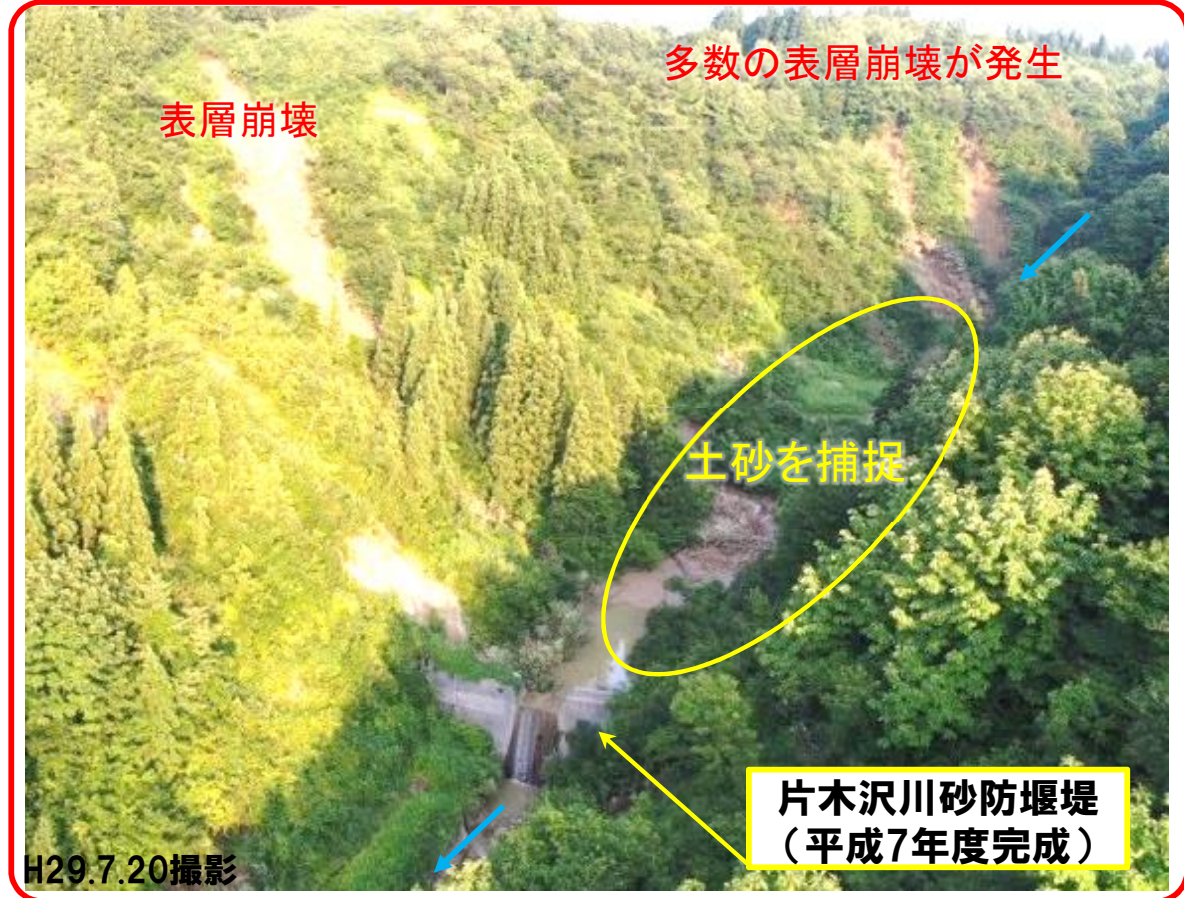
H29.7.20撮影

状況：豪雨により山腹斜面の表層が崩壊し、一部が土砂流となり流下(7月18日)。砂防堰堤(不透過型)が土砂流を捕捉し、下流への被害を未然に防止。

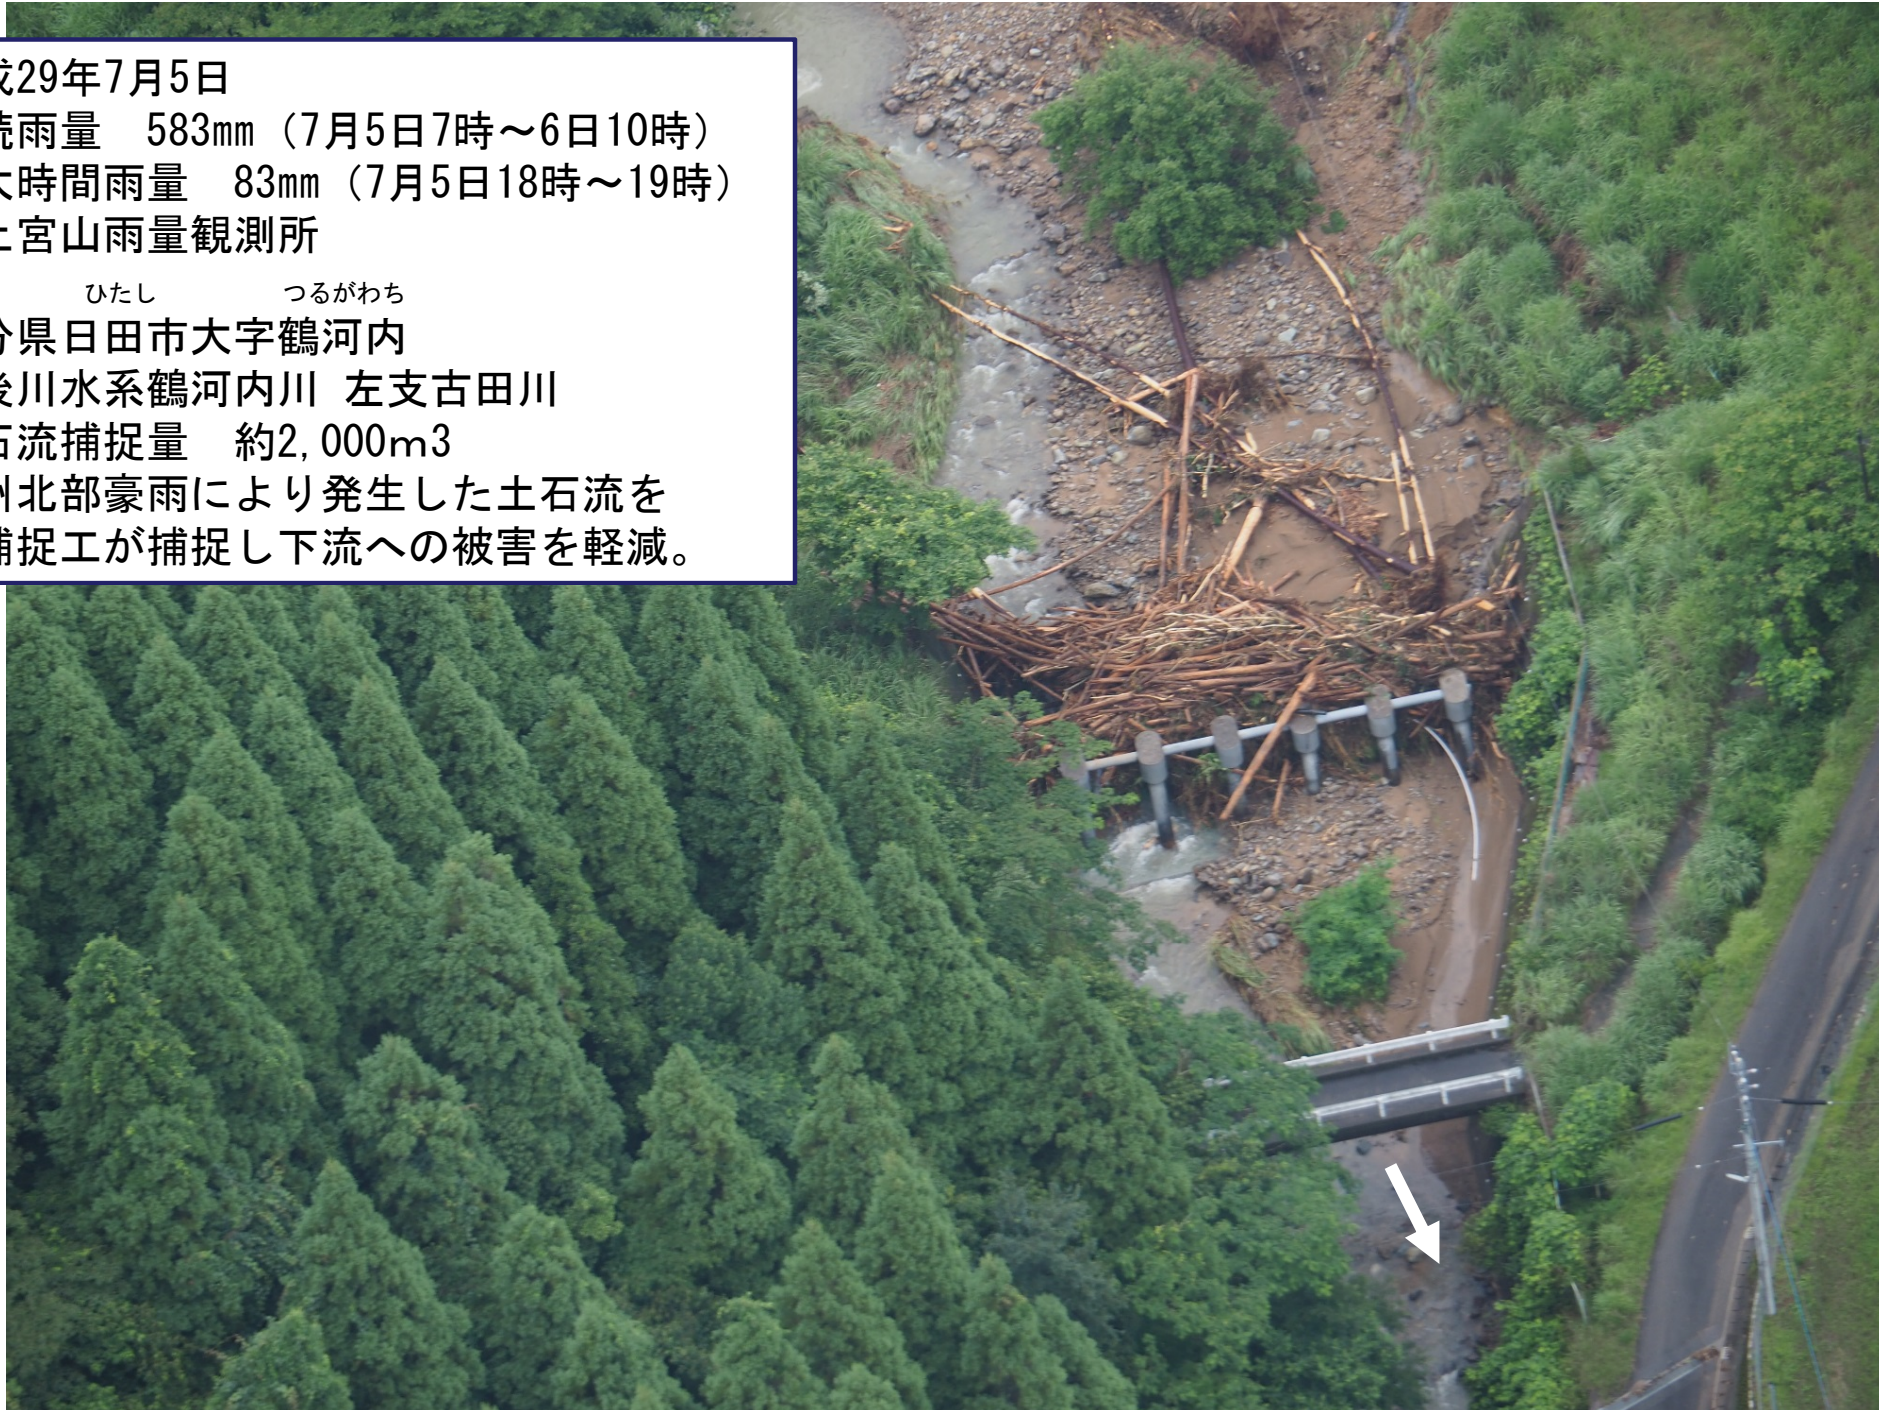
概 要：九州北部豪雨により発生した土石流を  
流木捕捉工が捕捉し下流への被害を軽減。

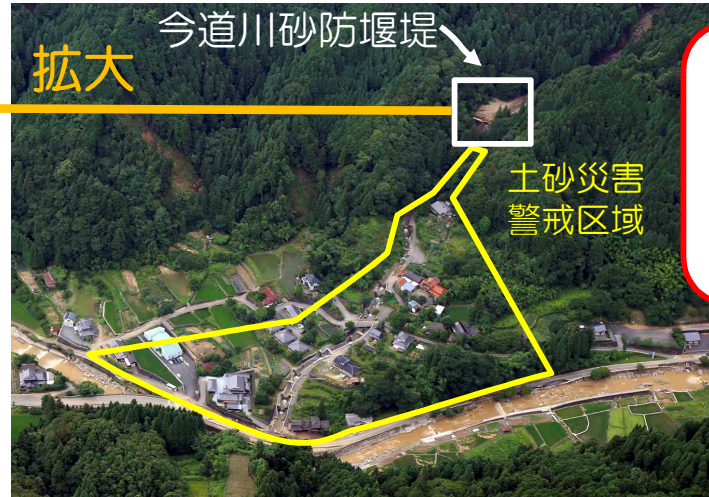
アジア航測(株)平成29年7月8日撮影

今道川砂防堰堤が土石流を捕捉  
 公共施設2施設・人家15戸等を保全

■施設諸元  
 堰堤高：14.0m  
 堰堤長：57.0m

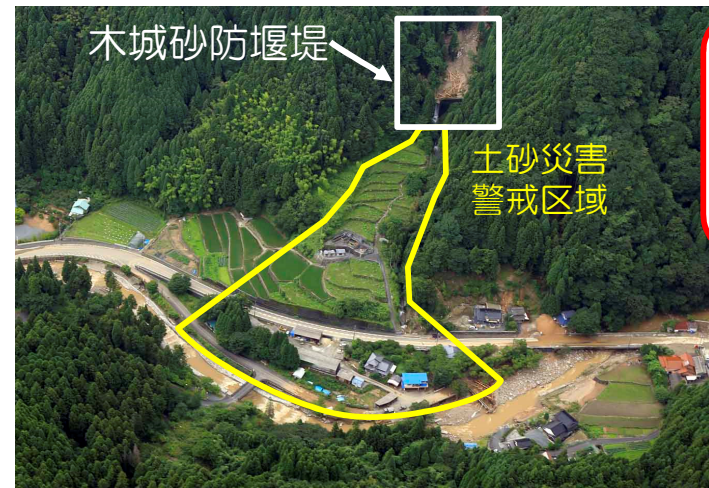
アジア航測(株)平成29年7月8日撮影

木城砂防堰堤が土石流を捕捉  
 人家2戸・消防団施設等を保全

■施設諸元  
 堰堤高：12.0m  
 堰堤長：59.0m

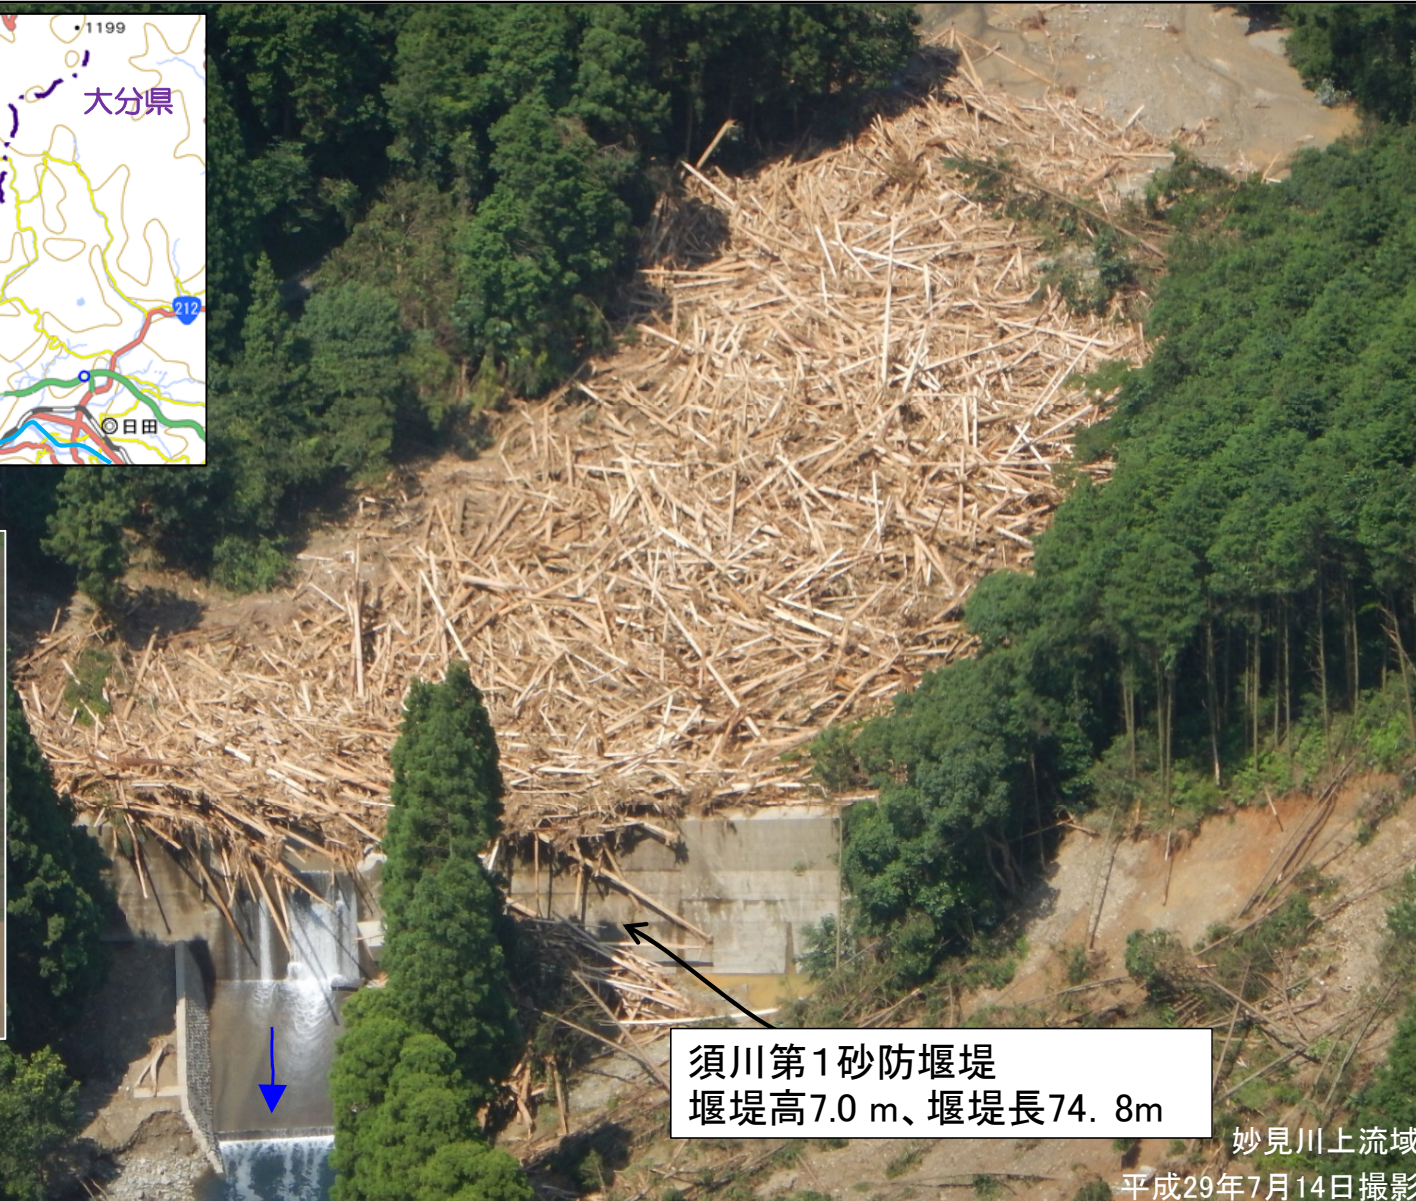
- 福岡県朝倉市須川では、豪雨により多数の斜面崩壊等が発生したが、既設砂防堰堤が土砂・流木を捕捉した。流木捕捉量は $16,500\text{m}^3$  (推定値、空隙込み)。
- これにより、下流の人家等への被害が軽減されたと推測される。

須川第1砂防堰堤  
堰堤高7.0 m、堰堤長74.8 m

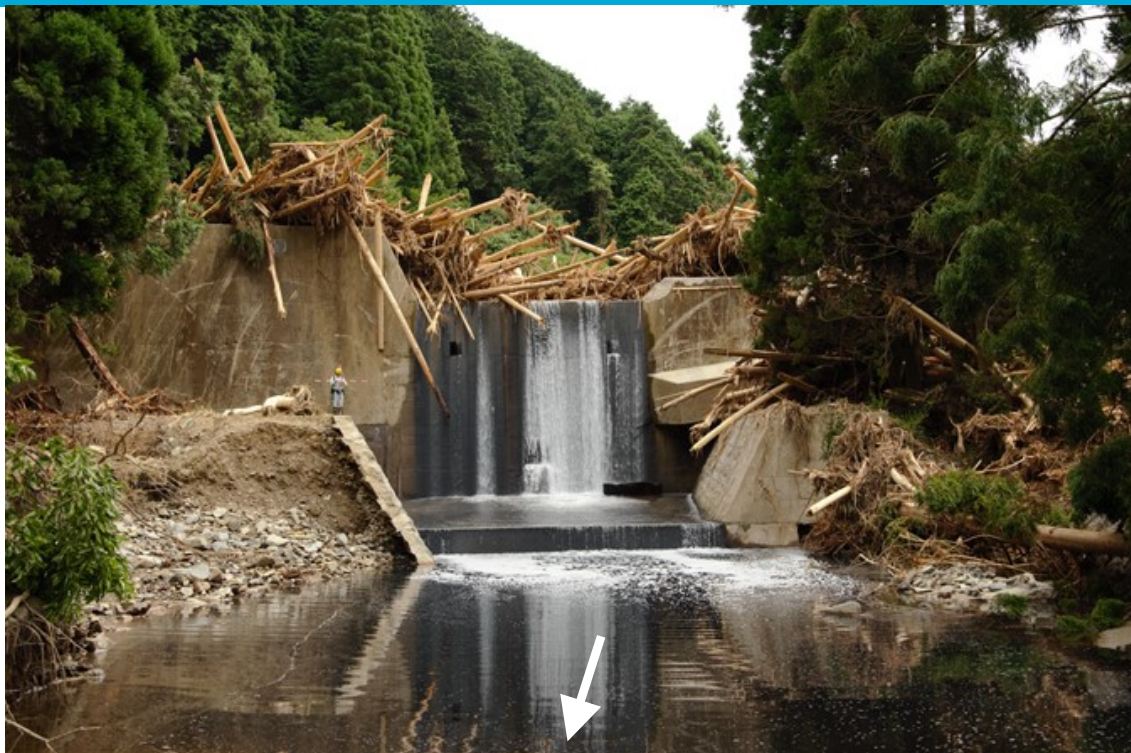
須川第一砂防堰堤  
下流から本堤を撮影

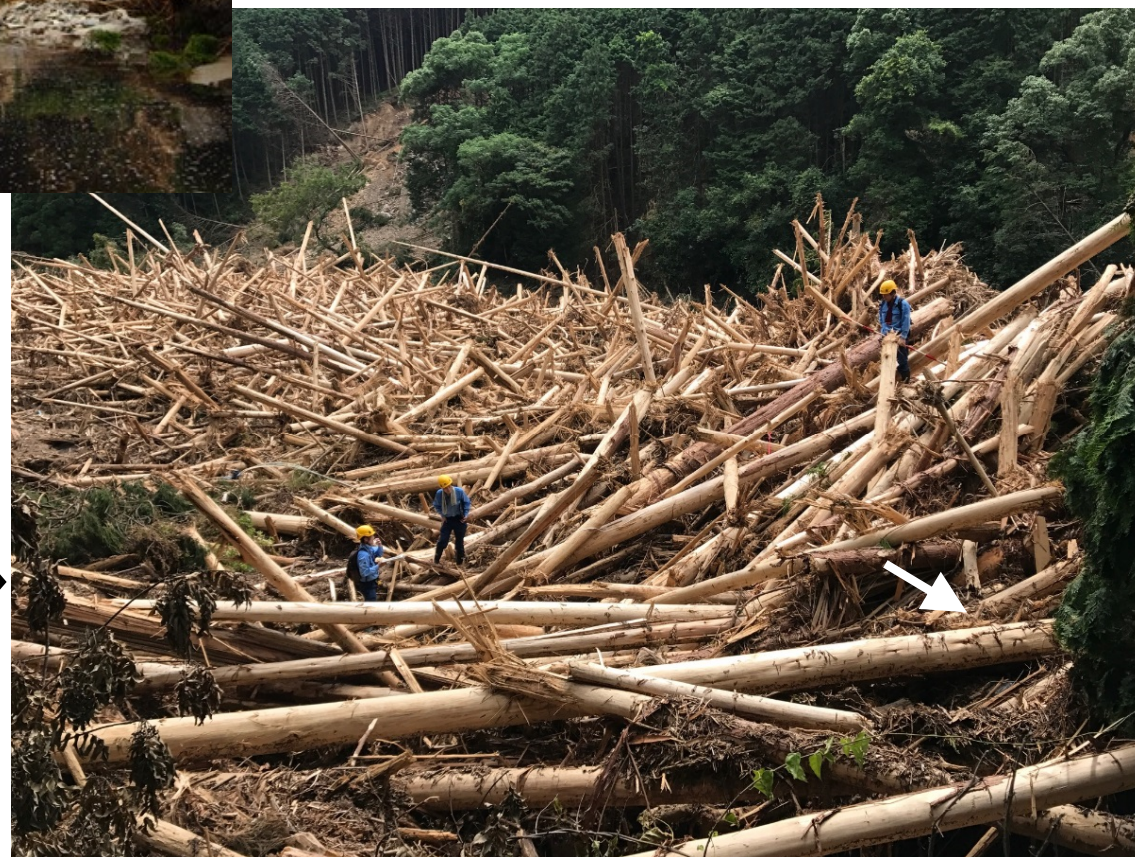
須川第一砂防堰堤  
堆砂域に堆積した  
流木を撮影

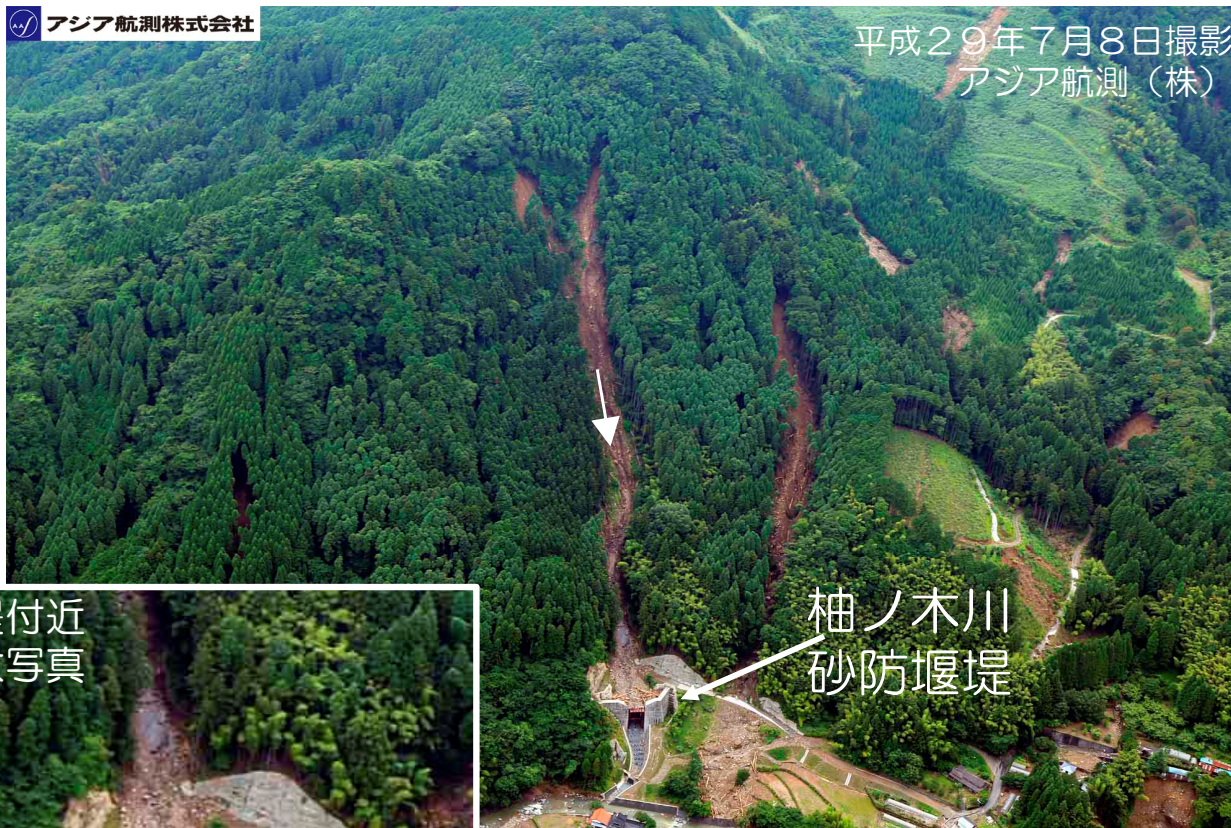
平成29年7月8日撮影  
アジア航測(株)

柚ノ木川  
砂防堰堤

■ 施設諸元  
堰堤名：柚ノ木川砂防堰堤  
堰堤高：13.5m  
堰堤長：48.0m

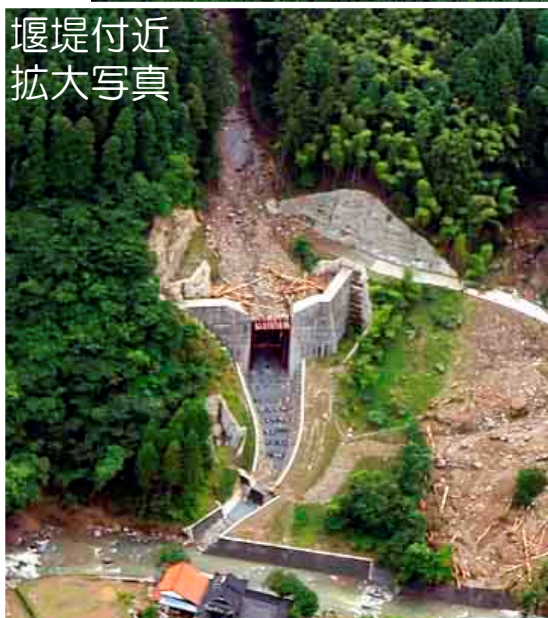
堰堤付近  
拡大写真

柚ノ木川砂防堰堤が  
土石流を捕捉

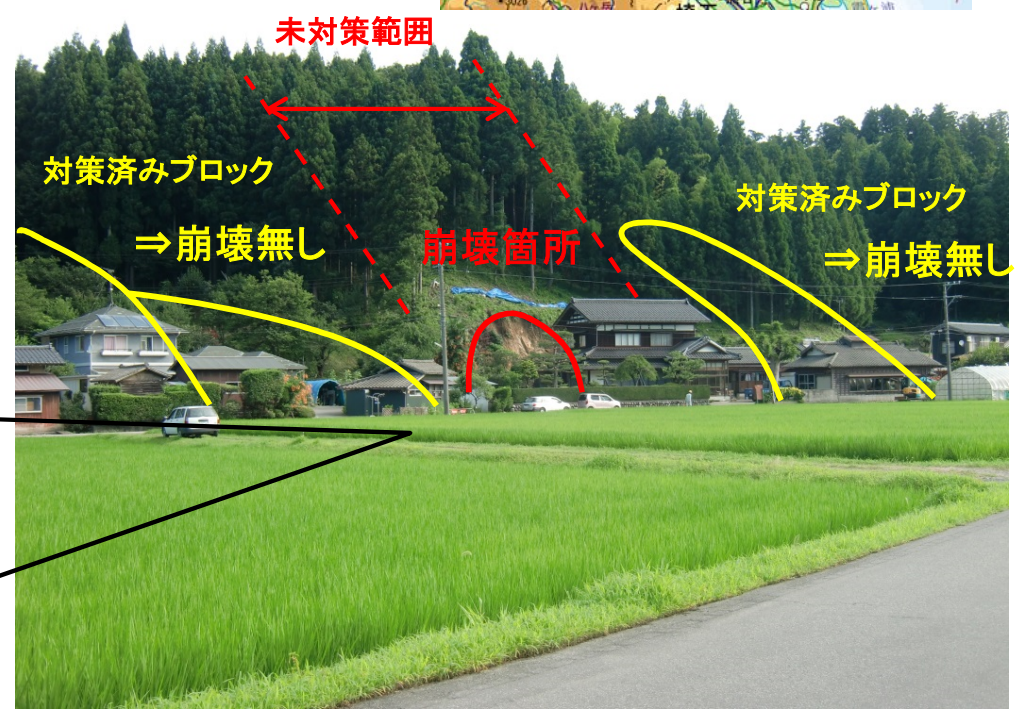
災害発生日 : 平成29年7月24日  
 降雨状況 : 連続雨量 126mm (7月23日8時~24日8時)  
           時間最大雨量 13mm (7月23日13時~14時)  
           ※川部雨量観測所 (新潟県)  
 発生箇所 : 新潟県村上市  
 崩壊状況 : 巾10m、高さ8m、崩壊土砂量100m<sup>3</sup>  
 状況 : 今回豪雨により崩壊した箇所の周辺については、平成6年から水抜ボーリングや水路工などの対策工事を実施済み。  
           これらの対策工が効果を発揮し、周辺では崩壊が発生しなかった。  
 避難 : 7世帯24人に**避難指示**が発令 (平成29年7月24日9:30~7月27日17:00)

崩壊箇所と周辺状況

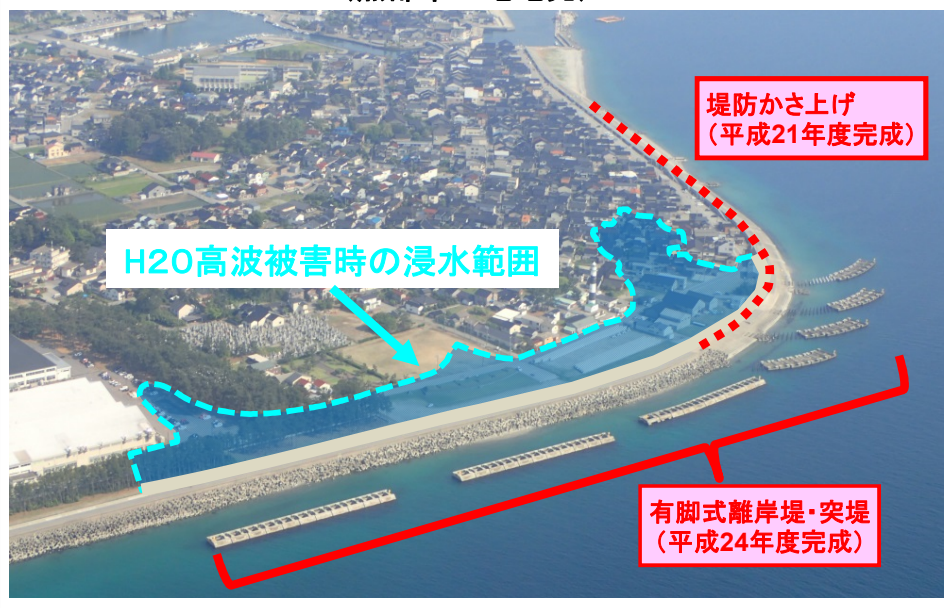
冬季風浪による高波被害(平成20年2月)の浸水範囲と対策状況 (黒部市生地地先)

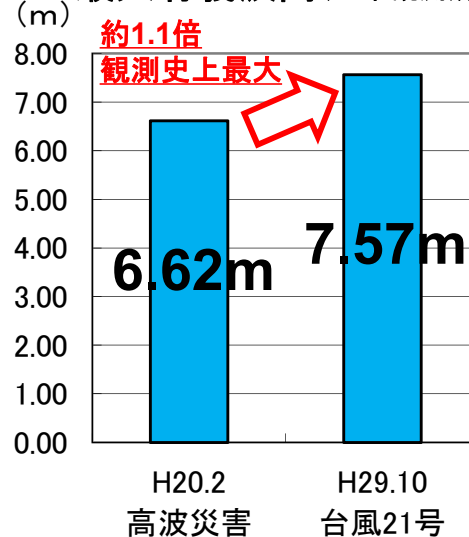
最大有義波高(田中観測所)

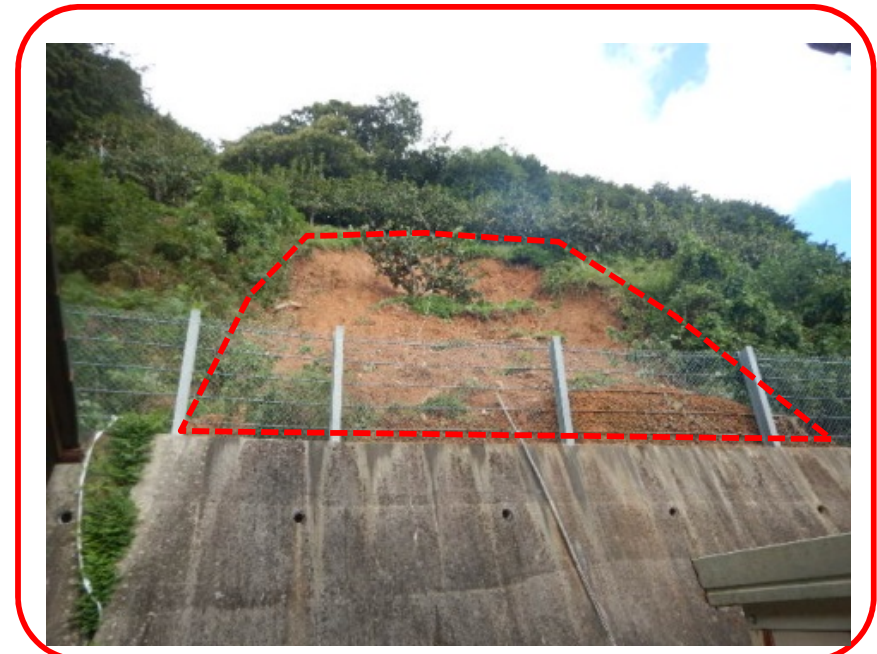
災害発生日：平成29年10月22日  
 降雨状況：連続雨量 204mm (10月22日2時～23日3時)  
 時間最大雨量 35mm (10月23日21時～22時)  
 ※揖斐土木事務所雨量観測所  
 ぎふけん いびぐん おおのちょういなとみ  
 発生箇所：岐阜県揖斐郡大野町稲富  
 崩壊状況：土砂捕捉量 約15m<sup>3</sup>  
 状況：10月22～23日の大雨によりがけ崩れが発生したが、擁壁が整備されており土砂を捕捉した。斜面下の人家への被害を未然に防止し効果を発揮した。

がけ崩れ発生直後(H29.10.23)
