# 関東地整 利根川水系 首都圏外郭放水路の効果 (平成29年10月 台風第21号)

- 首都圏外郭放水路では、約12,040千m<sup>3</sup>の洪水調節を実施。(運用開始以降で歴代3位の洪水調節)
- 中川・綾瀬川流域に降った雨の約25%を排水機場のポンプで強制的に流域外に排水。
- 雨量がほぼ同規模だった、平成3年9月洪水と比較すると、浸水被害が大幅に解消。(31,431戸→202戸)

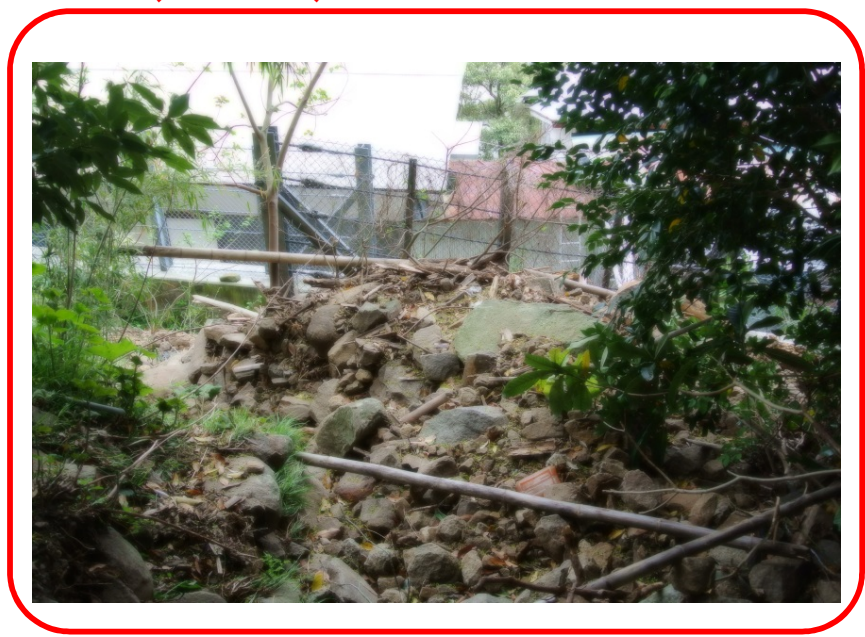
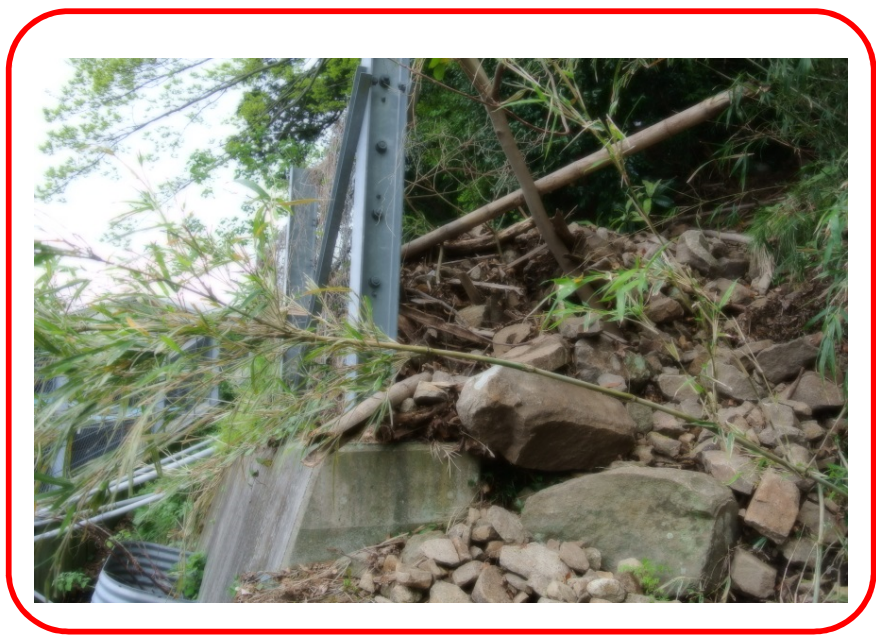
災害発生日：平成29年4月18日  
 降雨状況：連続雨量 166mm  
 (4月17日13時～4日18日8時)  
 時間最大雨量 65mm  
 (4月18日0時～1時)  
 ※下田雨量観測所  
しずおかけんしもだしにしほんごう  
 発生箇所：静岡県下田市西本郷  
 崩壊状況：崩壊土砂捕捉量 約50m<sup>3</sup>  
 状況：4月18日の大雨によりがけ崩れが発生したが、待ち受け擁壁が整備されており土砂を捕捉。  
 保全人家8戸への被害を未然に防止し効果を発揮した。

がけ崩れ発生直後 (H29.4.21)

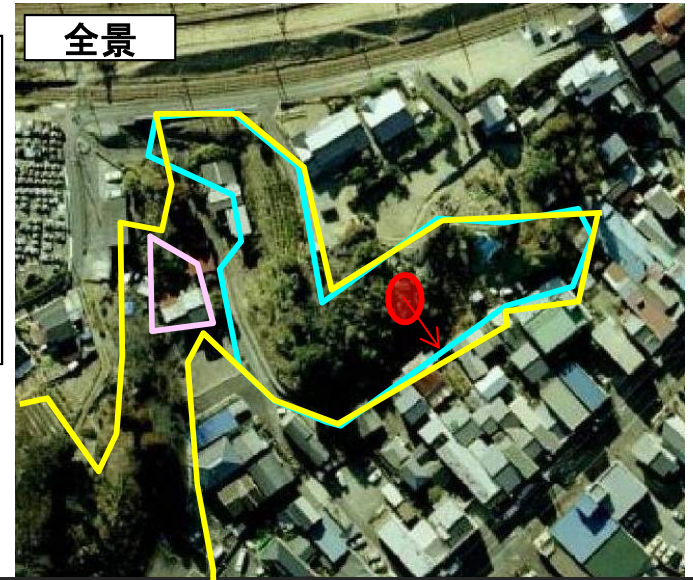
急傾斜地崩壊危険区域 ———— 土砂災害発生位置 (赤い楕円)  
 土砂災害特別警戒区域 ———— 土砂災害警戒区域 (黄線)

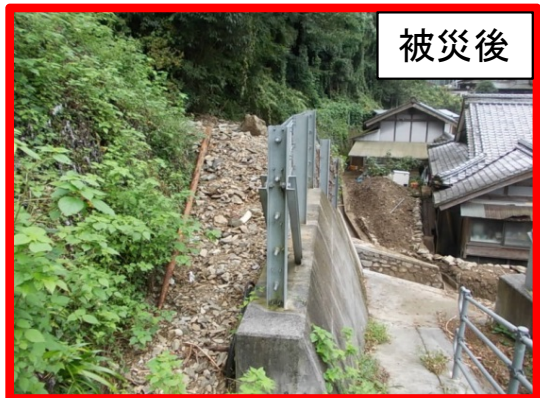
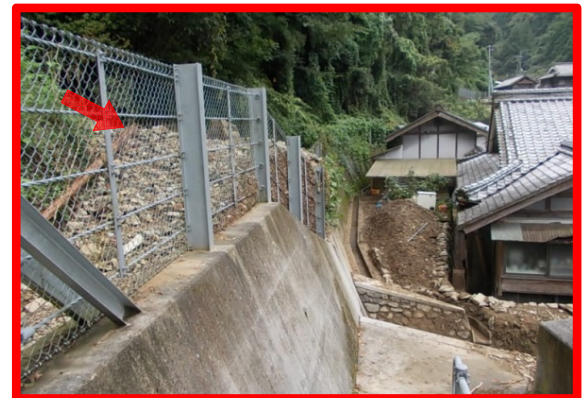
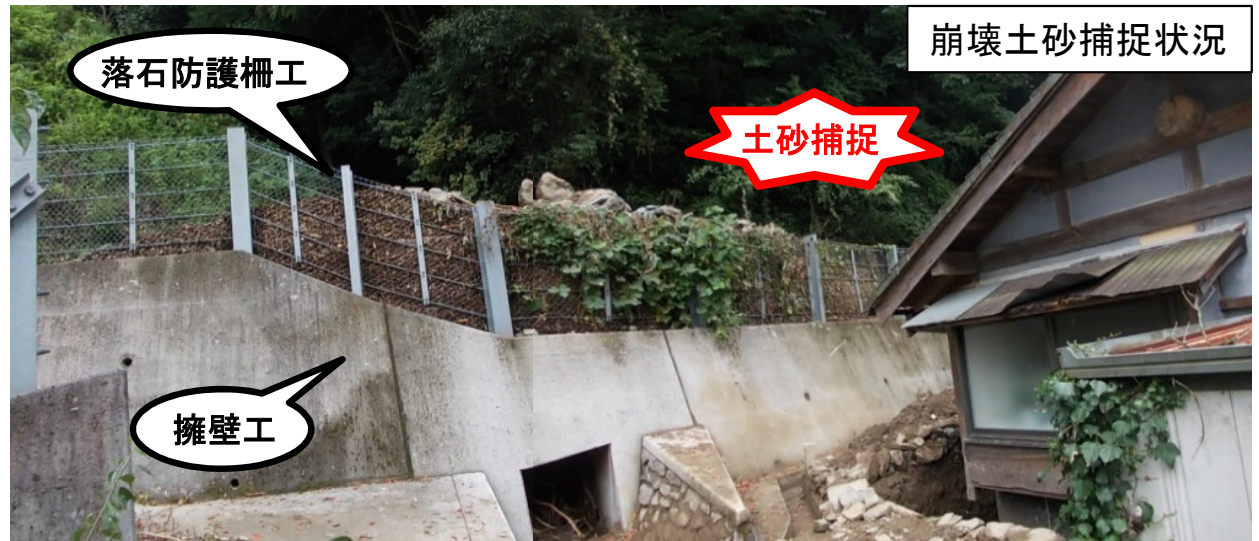
- ◆災害発生日;平成29年10月22日(台風21号)
- ◆降雨状況 ;最大時間雨量 10mm  
最大24時間雨量 101mm (中山観測所)
- ◆発生箇所 ;愛媛県伊予市上唐川
- ◆状況 ;10月21~22日の台風21号によりがけ崩れが発生したが、平成19年度に急傾斜地崩壊防止施設(擁壁工・落石防護柵工)が整備されており、土砂等を捕捉。**人的・物的被害無し。**
