《地区の概要》

《景観配慮のポイント》

《検討条件と検討対象パターン》

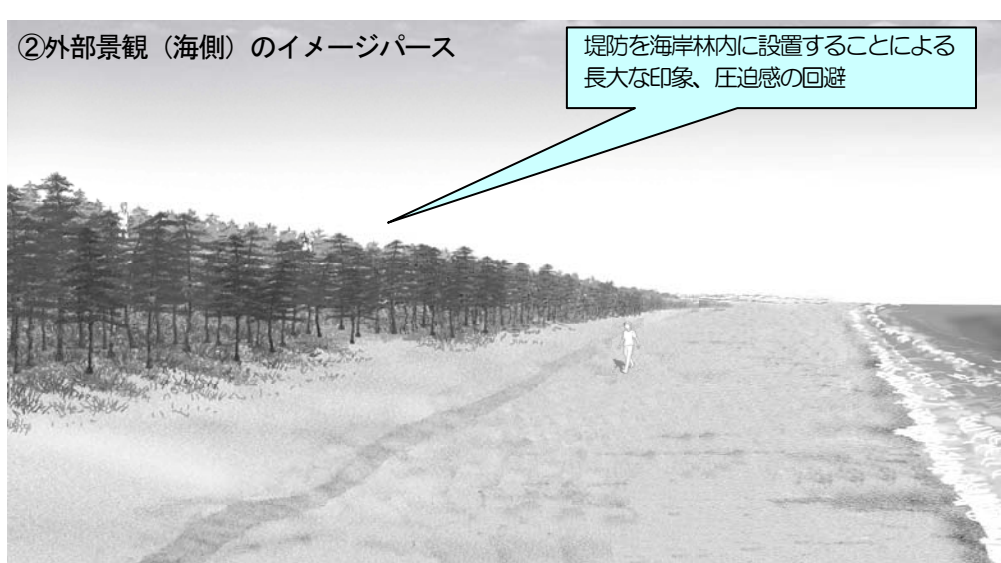
《具体的な景観配慮例》 Bパターン：引堤+水門

※海岸林（松林）の復元・維持については、松が生育可能な環境（地下水位・塩分濃度等）かどうか、外力に対して海岸林が維持可能かどうか等、別途技術的検討が必要である
※海岸林（松林）整備についての事業制度や維持管理については、地元と調整し詳細な検討を行う必要がある

特徴・評価
視覚的景観	<ul style="list-style-type: none"> ・水平方向に長い直線形状により構造体の存在感が強調され、直線的で長大な印象を与える恐れがあるため、引堤を行うことにより、海岸林（松林）の中に海岸堤防を設置し、視覚的な影響を回避している。
地域性	<ul style="list-style-type: none"> ・連続する雄大な砂浜景観を眺めることのできる眺望視点として、天端の利活用への配慮が必要となる。 ・連続する砂浜と海岸線の背後にある海岸林（松林）と点在する干潟や湿地との一体的景観に対して、海岸堤防が分断要素となりにくい。 ・保安林確保のため、新たに用地確保の必要性が生じ、背後地の利用可能な土地が減少する可能性がある。
生態系	<ul style="list-style-type: none"> ・自然地形に応じた本来の生態系の保全・復元への余地が生まれる。
サステイナビリティ	<ul style="list-style-type: none"> ・汀線から堤防までの空間を確保することで、波浪等による施設への外力の軽減が図られ、施設の維持管理への労力が軽減される。 ・長期的な海岸保全（海岸侵食対策）については、沿岸漂砂量のバランスの変化（土砂供給の減少等）に留意して、対策を検討する必要がある。
コスト	<ul style="list-style-type: none"> ・引堤により、部分的に民地等の用地がかかることが想定され、用地費が必要となるとともに、用地取得に係る調整に時間を要する可能性がある。 ・被災により内陸側への侵食、地盤沈下等が生じているが、引堤により地盤の埋め戻し等に要する費用を軽減することができる。

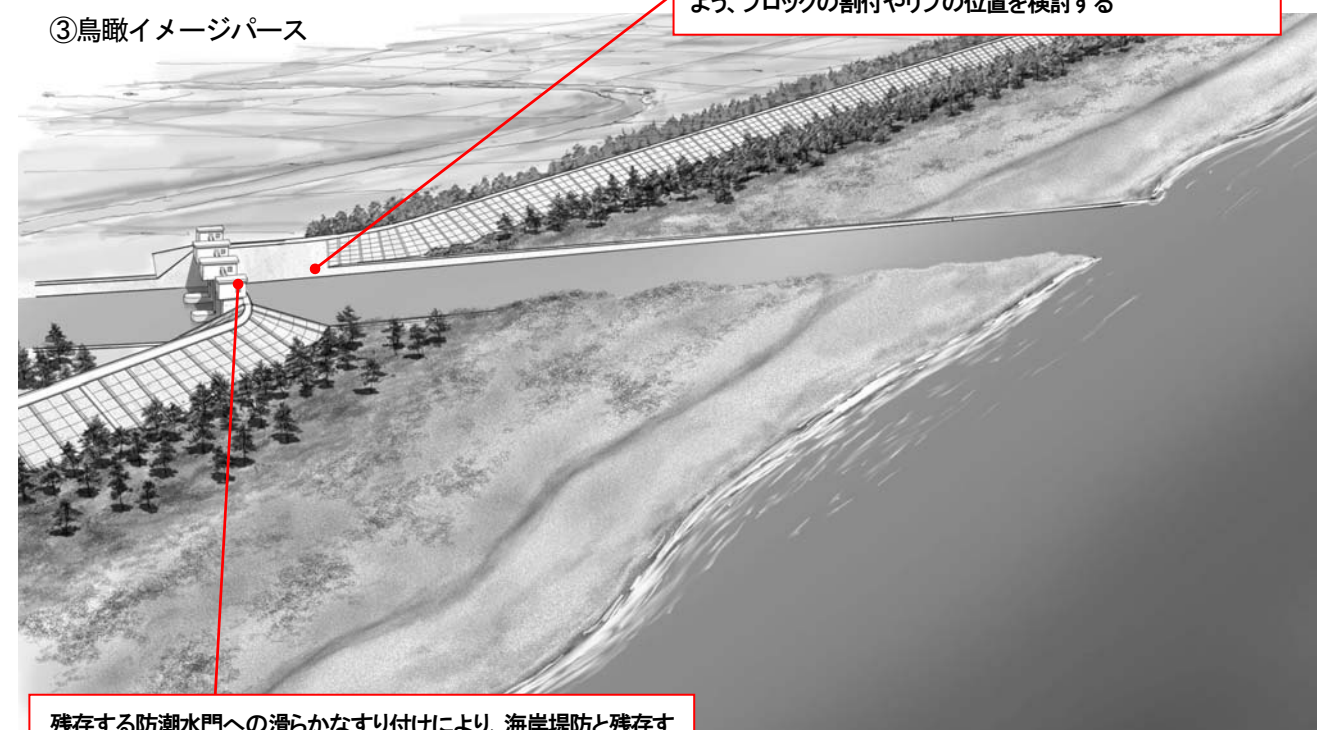
③鳥瞰イメージパース

残存する防潮水門への滑らかなすり付けにより、海岸堤防と残存する防潮水門との一体的な景観が形成される
