**東日本大震災を踏まえた堰・水門等の設計、操作のあり方について**

**平成23年9月**

**東北地方太平洋沖地震を踏まえた河口堰・水門等技術検討委員会**

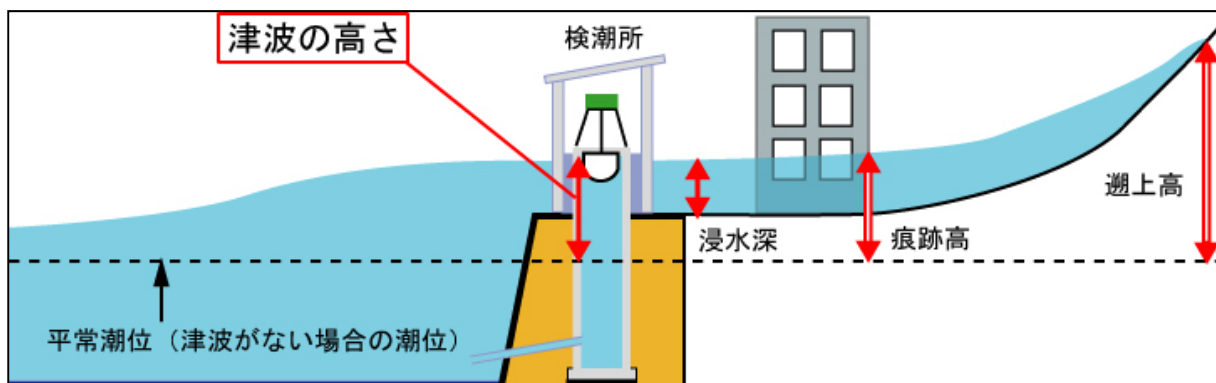
検潮所における津波の高さと浸水深、痕跡高、遡上高の関係（出典：気象庁HP）

○痕跡高（浸水高、遡上高）：津波がない場合の潮位（平常潮位）から津波痕跡までの高さ。痕跡高の中に浸水高と遡上高が含まれる。

浸水深：地盤から津波痕跡までの高さ。

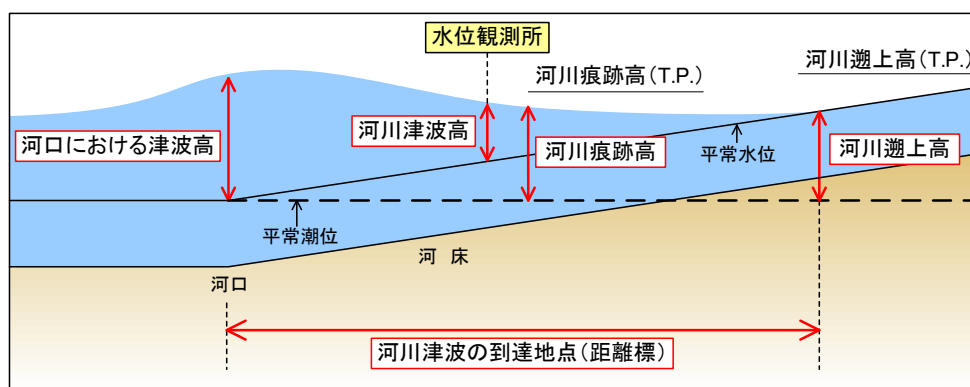
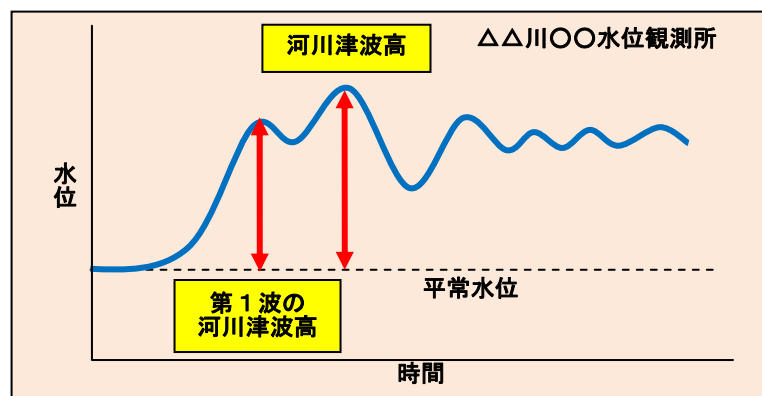
### 本委員会における河川津波高等の定義

○河口における津波高：河口における津波がない場合の潮位（平常潮位）から、津波によって水位が上昇した高さ（極値）の差。

○河川津波高：各観測地点において、河川津波がない場合の水位（平常水位）から、河川津波によって水位が最も上昇した高さ（極値）の差。「○○水位観測所における河川津波高」として用いる。

○河川痕跡高：ある地点において、河川津波によって水位が最も上昇した高さを基準面から表した値。基準面としては河口における津波高と同様、平常潮位とする。

○河川遡上高：河川津波の到達地点における基準面からの高さ。基準面としては河口における津波高と同様、平常潮位とする。

なお、河川津波がない場合の水位 (平常水位) は、河川津波が到達する前の安定した水位とするが、河川津波は潮位や河川の流量の変化を受けやすいことに留意する必要がある。
