# 大淀川水系河川整備基本方針

土砂管理等に関する資料（案）

平成 2 8 年 5 月

国土交通省 水管理・国土保全局

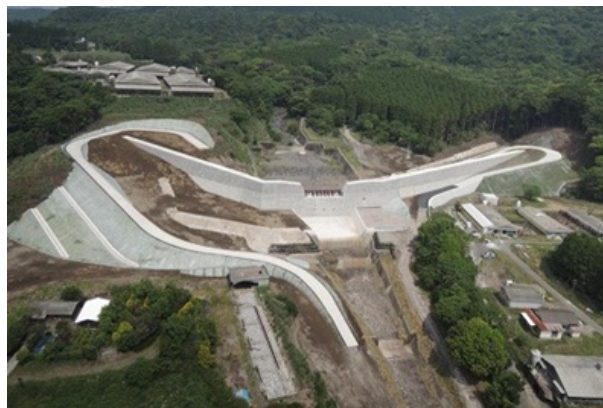
砂防堰堤の整備状況（望原谷第 1 砂防堰堤）

昭和 25 年より大淀川支川沖水川において直轄砂防事業に着手し、昭和 48 年に沖水川の事業は完了した。同年より霧島山系の高千穂峰、中岳、<sup>しんもえだけ</sup>新燃岳、<sup>おおはたやま</sup>大幡山の連山を水源とする大淀川支川高崎川流域の事業に着手し、砂防堰堤、溪流保全工等の整備を行っている。

平成 23 年 1 月の新燃岳噴火に伴い、平成 23 年 5 月末までに除石、既設砂防堰堤のかさ上げ及び仮導流堤設置等の緊急対策を行った。

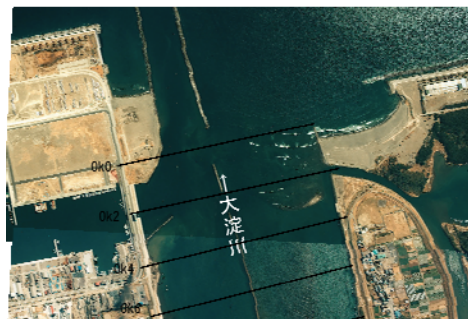
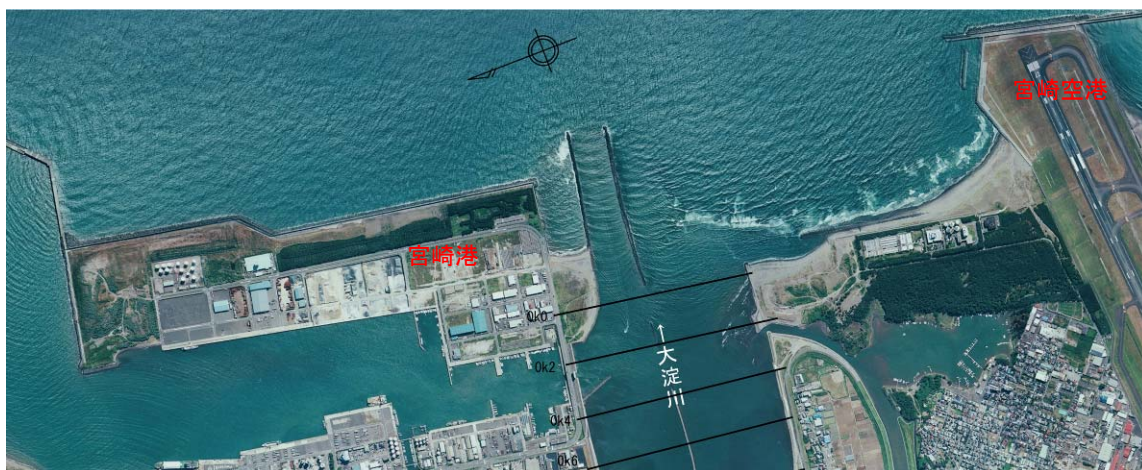
大淀川河口部航空写真（昭和 22 年～平成 24 年）

昭和 22 年

昭和 52 年

平成 5 年

平成 14 年

平成 24 年

図 5-1 および航空写真により大淀川河口部の横断形状及び平面形状の経年変化を示す。

大淀川の河口部では航路維持を主目的とした導流堤が昭和 44 年に完成した後、砂州による河口閉塞が課題となっていたが、河口部北側に位置する宮崎港の整備（平成 2 年完成）等に伴い、河口閉塞は発生していない。平時には砂州が発達するものの、洪水時には河口がフラッシュされており、治水上の大きな影響は無い。
