# 大野川水系河川整備基本方針

## 土砂管理等に関する資料（案）

国土交通省 水管理・国土保全局

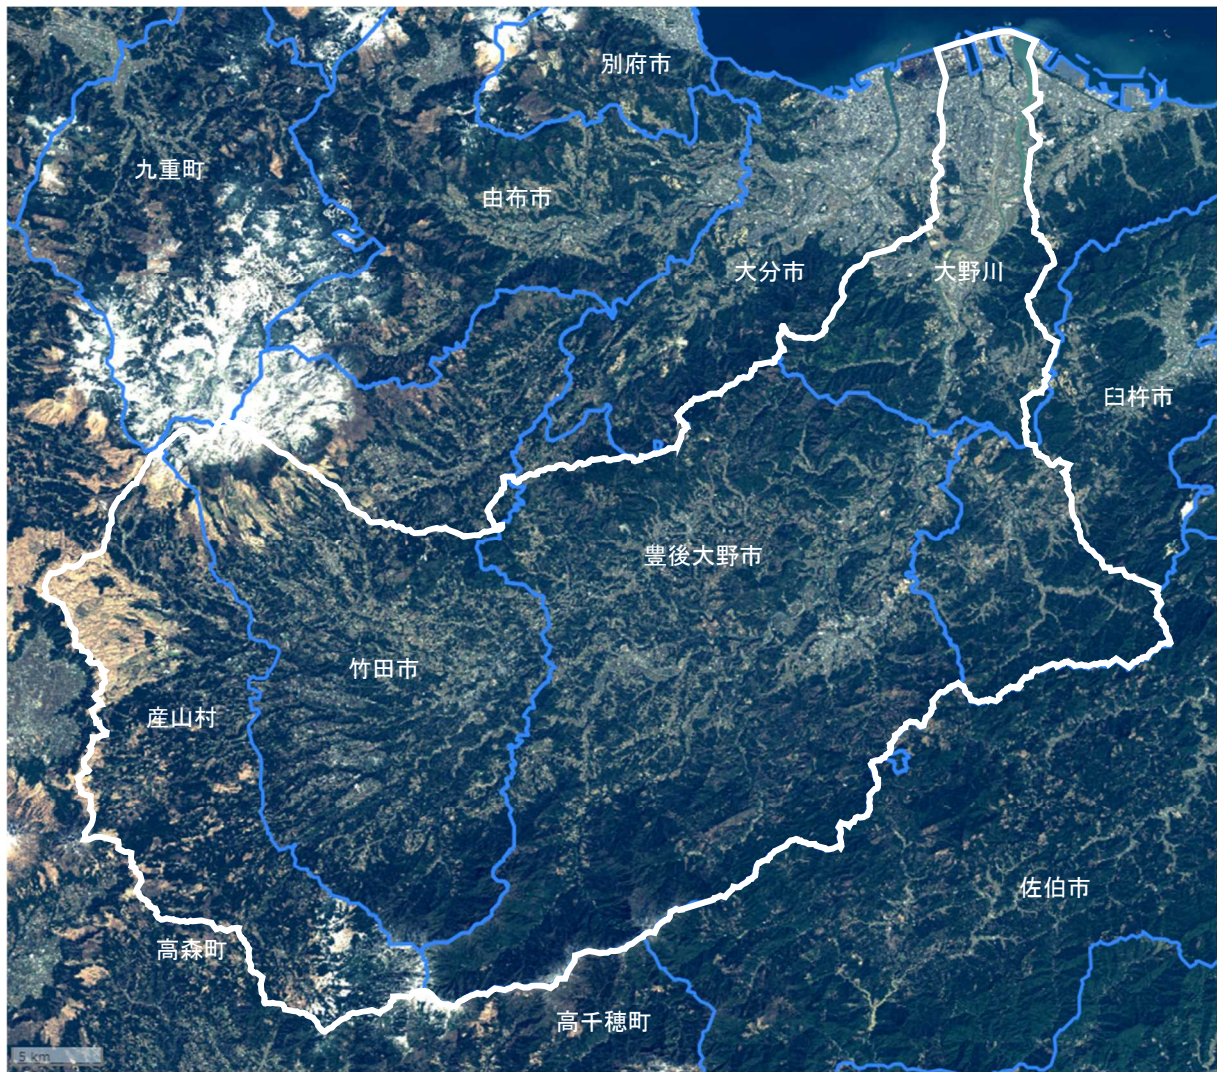
図 2.2 流域の山地領域の状況（国土地理院 全国ランドサットモザイク画像）

対して令和元年の山地状況を航空写真から確認すると、明確に判別できる大規模な斜面崩落や荒廃地はみられず、土砂生産が急速に増加するような状況にはないといえる。

大野川水系における土地利用の変化を図 2.1 に、山地領域の状況として全国ランドサットモザイク画像を図 2.2 に示す。

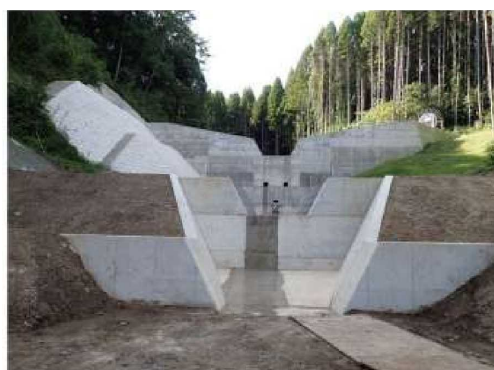
砂防事業については、大分県が昭和7年（1932年）から砂防堰堤等を整備しており、土砂災害の防止や土砂流出抑制等、必要な役割を果たしている。

砂防事業：北平川（豊後大野市）

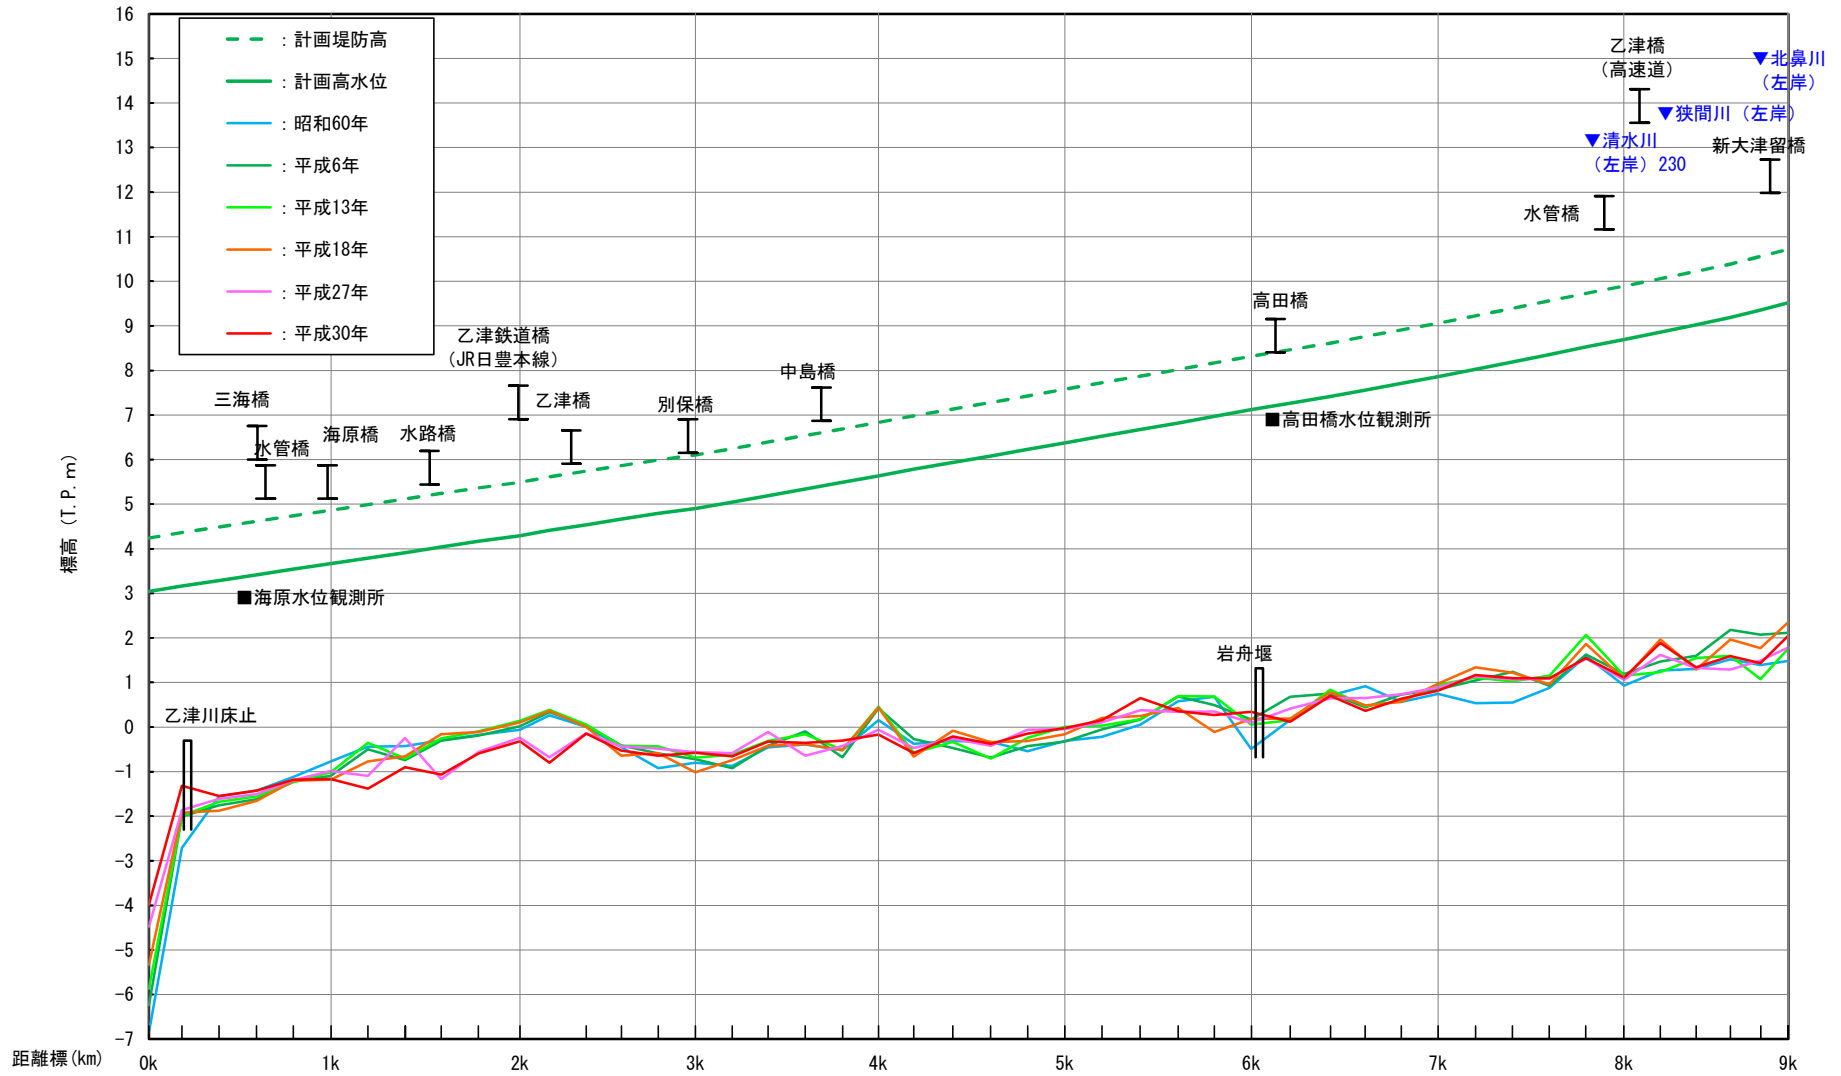
図 4.2 (2) 乙津川平均河床高縦断面図 (昭和 60 年～平成 30 年)

一方、乙津川、判田川、立小野川では、局所的な深掘れ等を除いてほぼ安定傾向にあるものと言える。

大野川水系における平均河床高経年変化図を図 4.2(1)~(3)に示す。

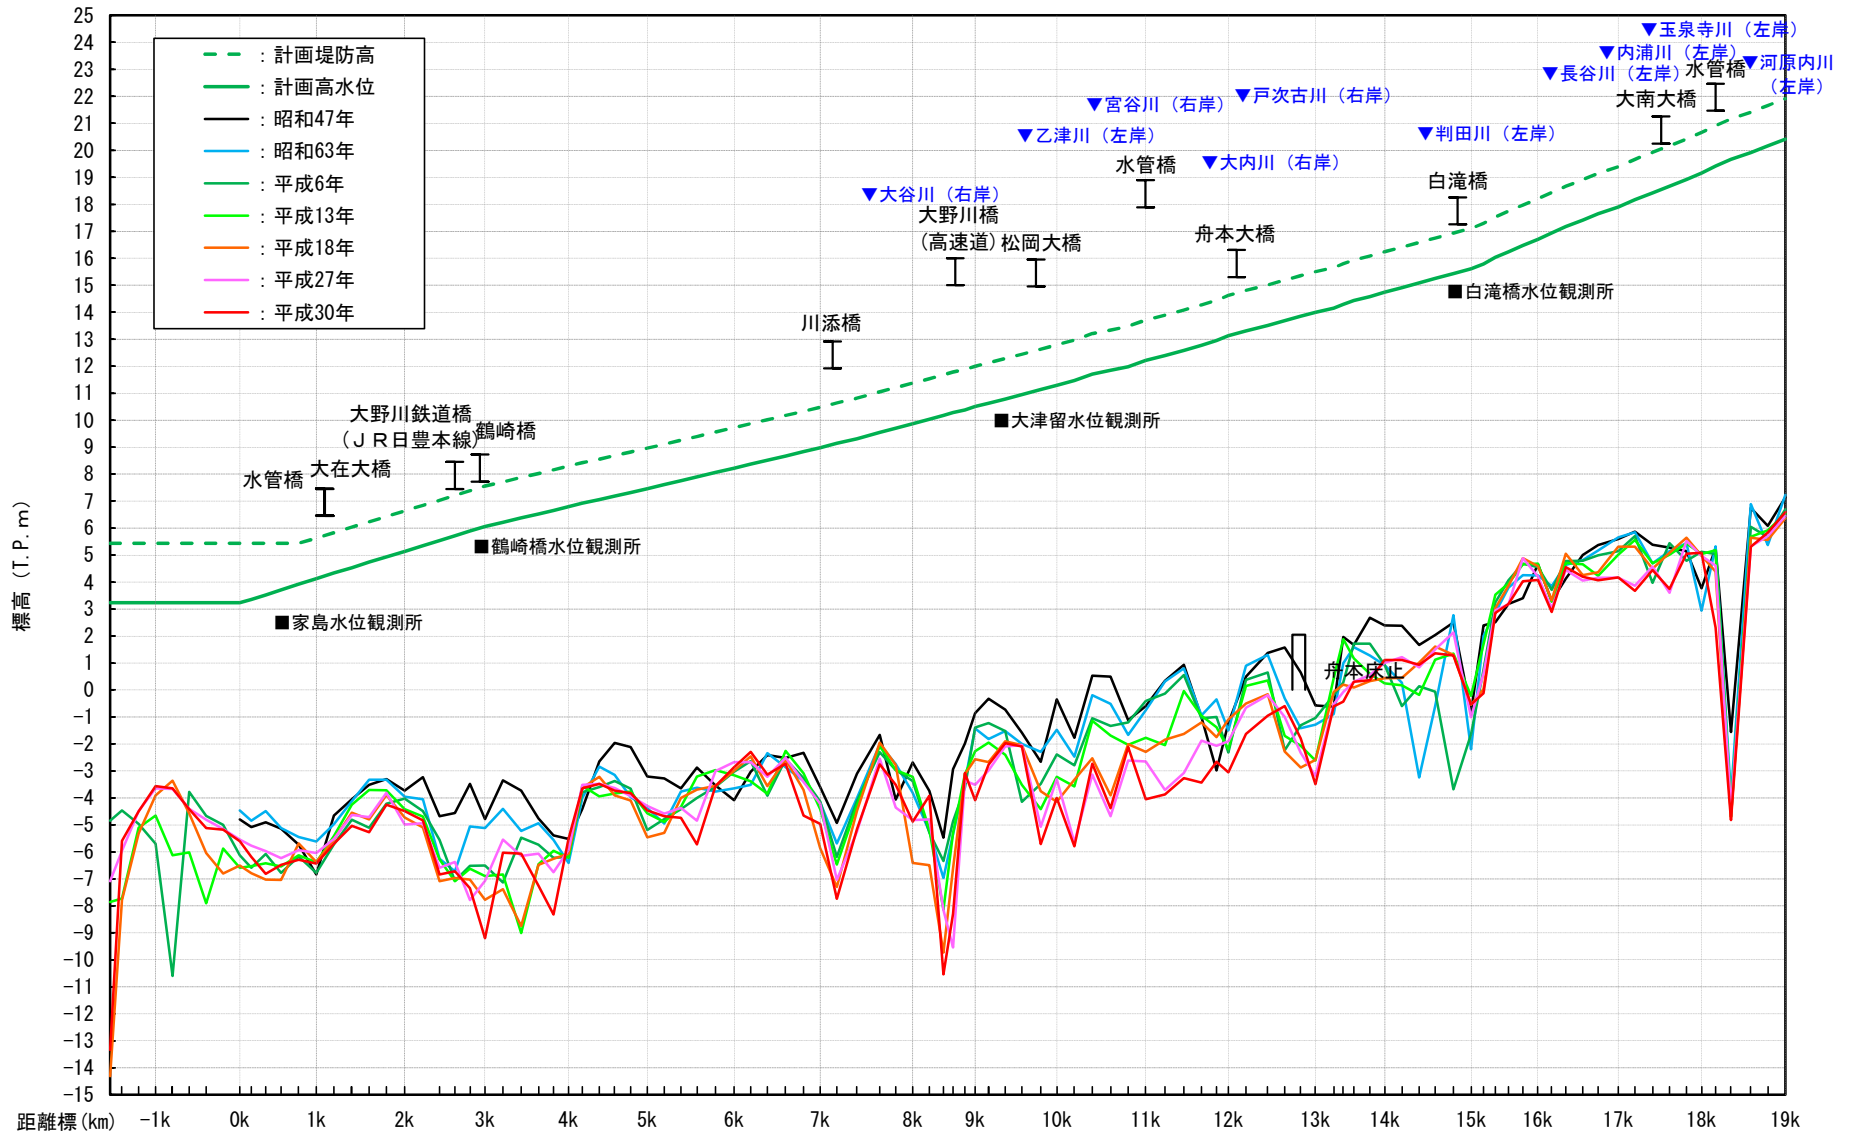
図 4.5 大野川最深河床高縦断図 (昭和 47 年～平成 30 年)

前項 4.1～4.3 に示したとおり、大野川本川は昭和年代から平成 6 年頃にかけて平均河床高が低下し、その後比較的安定傾向にあるが、局所的な河床変動が生じている状況である。また、図 4.5 の最深河床高経年変化より、平均河床高と比較して近年の変動が大きく、湾曲部等で河道の二極化（局所洗掘や砂州堆積）が生じている。

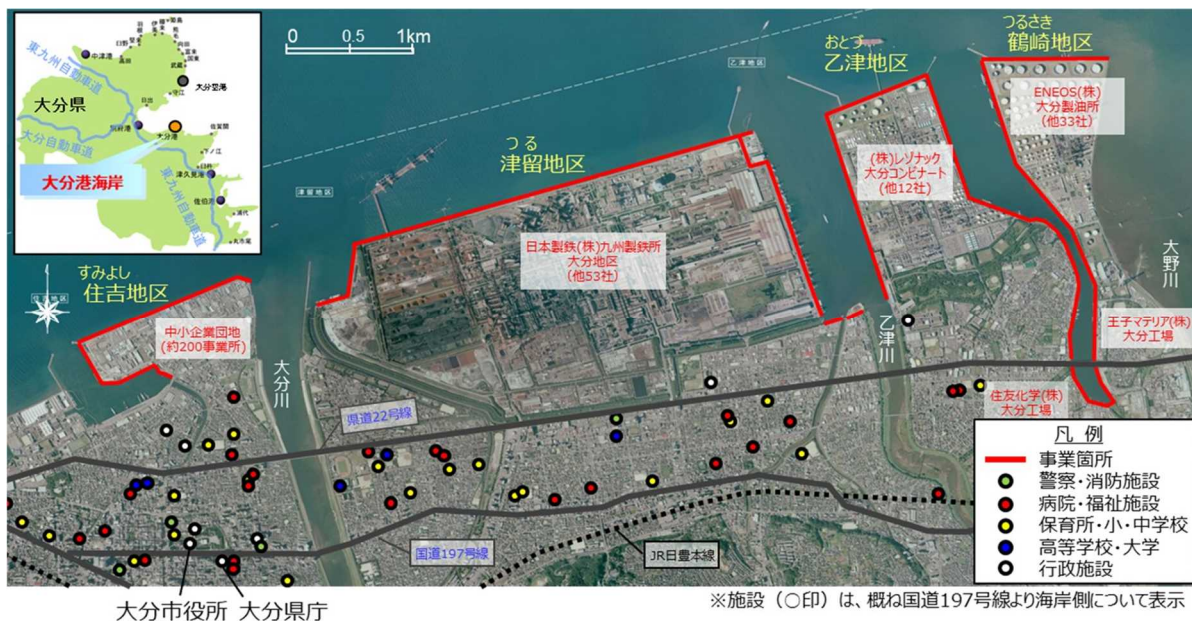
図 5.4 大分港海岸直轄海岸保全施設整備事業箇所

河口以西は、大分港海岸として国土交通省直轄事業による海岸保全施設整備事業が進められている。
