# 九頭竜川水系河川整備基本方針

総合土砂管理に関する資料（案）

国土交通省 水管理・国土保全局

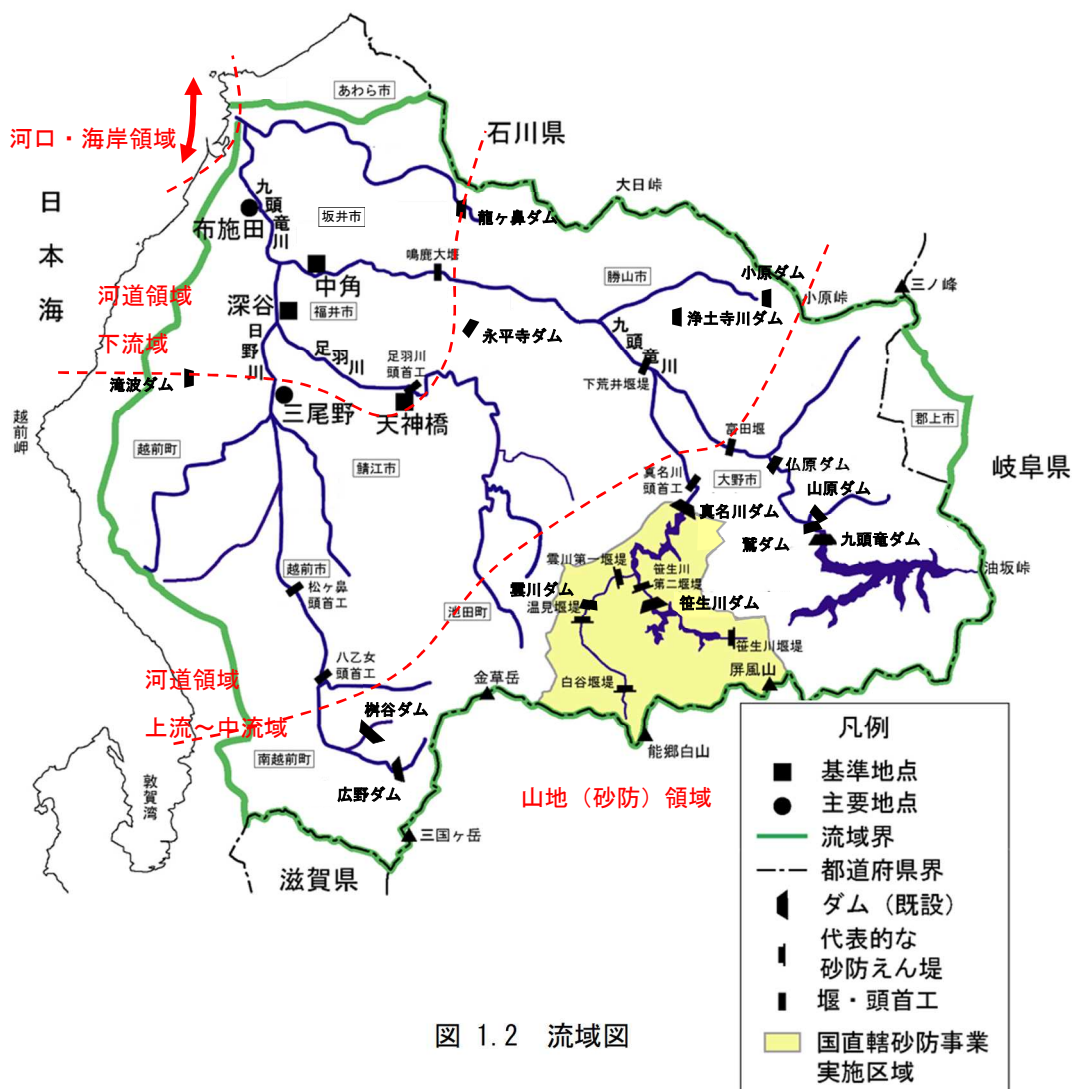
図 1.2 流域図

九頭竜川流域を土砂の動態に応じて大きく 4 領域に区分でき、それらの特性について以下に示す。

- ・ 九頭竜ダムでは計画堆砂量相当の堆砂が進行
- ・ 過去の出水で堆砂が進行し、計画堆砂量を超えているダムも一部あり
- ・ 真名川上流では、未曾有の洪水や山腹崩壊の大災害をもたらした昭和 40 年（1965 年）9 月の奥越豪雨を契機に、昭和 53 年（1978 年）より砂防事業に着手
- ・ 真名川上流では、砂防堰堤、山腹工の整備を進め、流域内における公共施設の保全及び下流の治水安全度を維持

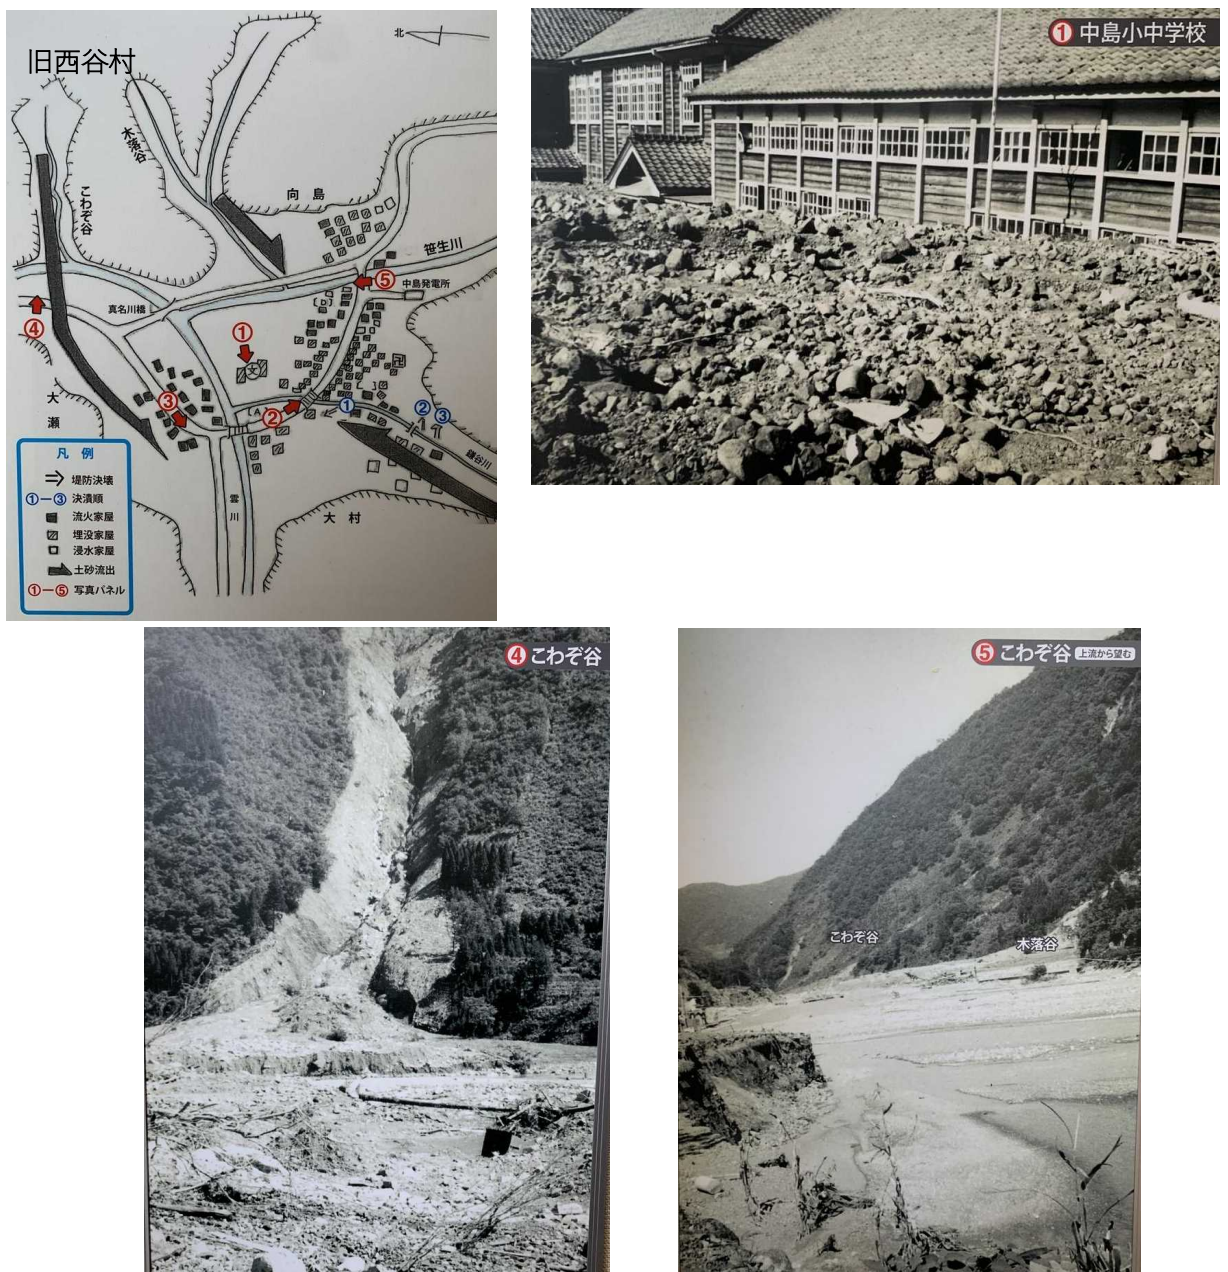
図 2.1 昭和 40 年奥越豪雨の主な被害状況

災害のうち、昭和 40 年（1965 年）の奥越豪雨では真名川・九頭竜川の各所で河川が氾濫、特に旧西谷村は土石流等により全域で破壊的な被害を受けた。

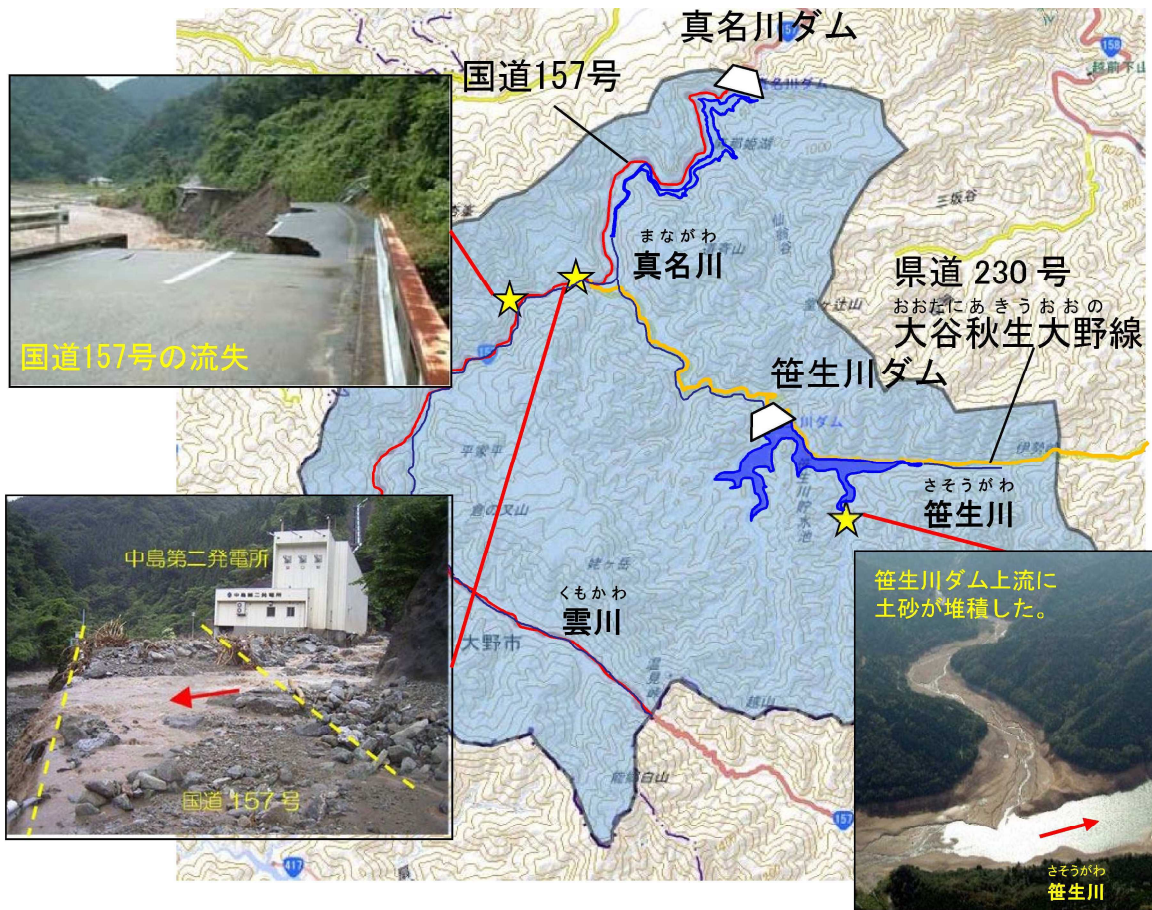
図 2.2 平成 16 年福井豪雨の主な被害状況

また、平成 16 年（2004 年）の福井豪雨時には、前線の活動による豪雨により土石流が発生。中島第二発電所の被災により、電力供給が約 10 ヶ月停止した。また、福井県と岐阜県を結ぶ緊急輸送路でもある国道 157 号において約 3 ヶ月交通が途絶した。

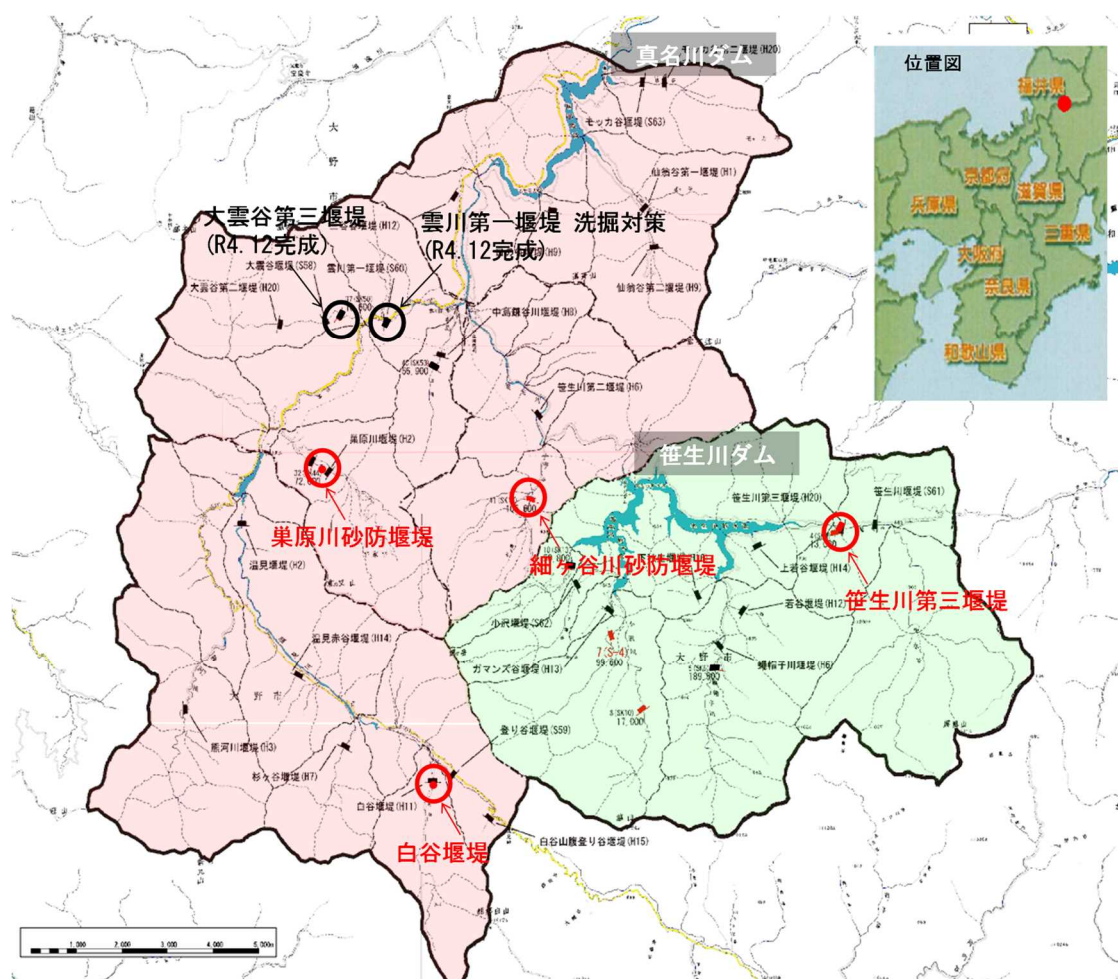
図 2.3 九頭竜川水系直轄砂防事業の実施状況

九頭竜川水系直轄砂防事業は、昭和 53 年（1978 年）から真名川ダム上流を対象に、①真名川ダム、笹生川ダムの治水機能の確保、②緊急輸送路国道 157 号、発電施設等を土石流被害から保全、③自然環境の保全、山間レクリエーションの空間の確保を目的として実施している。

これまでに設置してきた施設が土砂を捕捉し、渓床や溪岸、山脚の固定等に効果を発揮することにより、真名川ダム、笹生川ダムの堆砂の抑制に機能している。また、土石流発生時にこれを捕捉することにより、公共施設の被害防止を図っている。

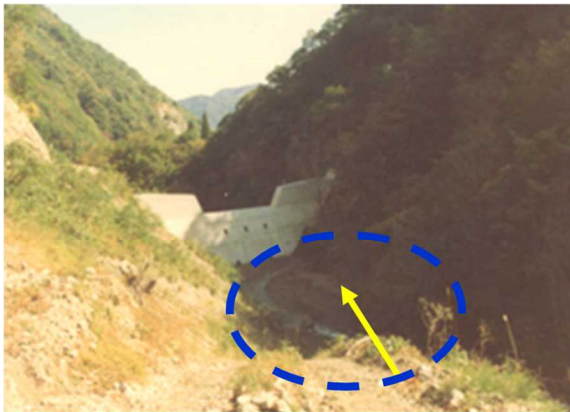
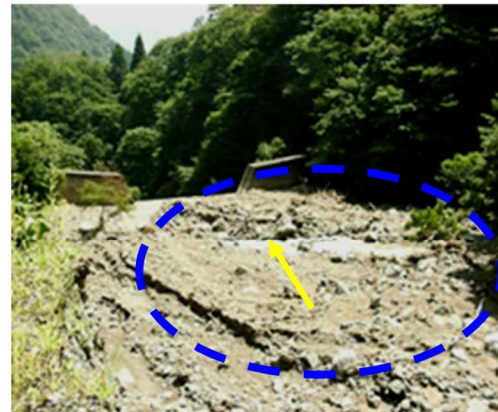
図 2.5 大雲谷堰堤による土砂捕捉状況

完成直後 (S58)

平成16年7月23日撮影

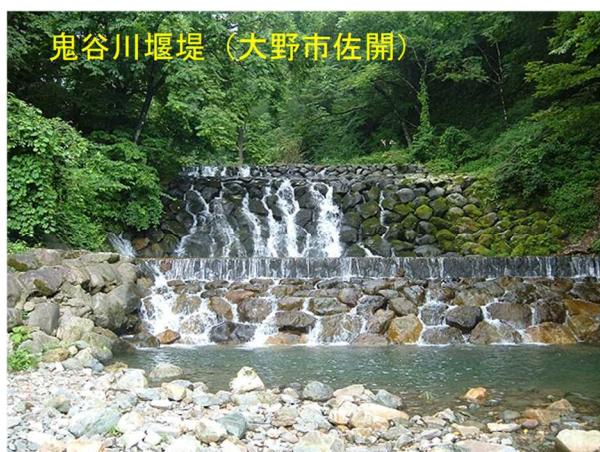
図 2.8 福井県における砂防施設の整備状況

福井県は、明治27年（1894年）に砂防工事に着手し、県内最古の砂防堰堤である鬼谷川堰堤を皮切りに、現在までに九頭竜川水系内に1,283基の砂防堰堤が整備されている。そのうち、奥越土木管内での整備が全体の4割を占める。

全体数の約1%において透過型堰堤の整備を推進している。

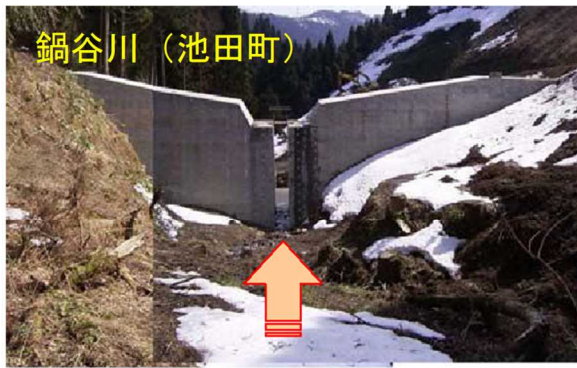
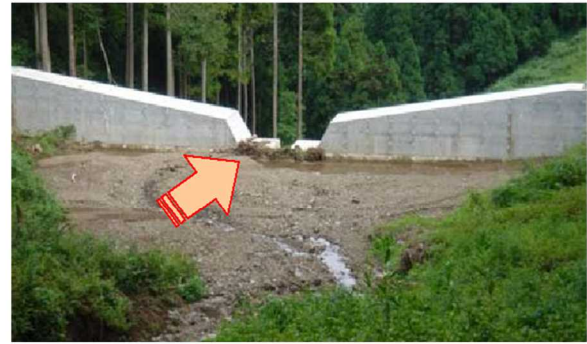
図 2.9 砂防堰堤における効果発生状況（鍋谷川：池田町）

鍋谷川（池田町）

平成16年3月（土石流発生前）

平成16年8月（土石流発生後）

砂防堰堤では、平成16年（2004年）の福井豪雨による土石流を受け止める等、下流への被害を未然に防いでいる。

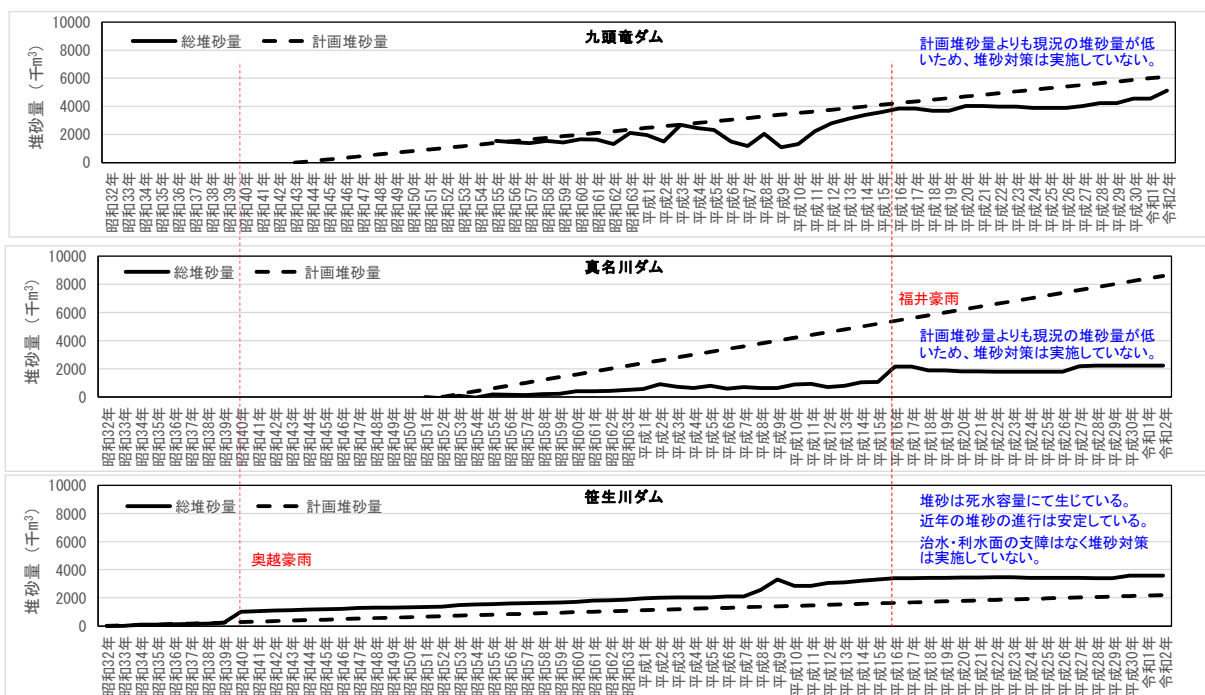
図 3.1 九頭竜川上流域のダムにおける堆砂状況

- ・ 昭和43年（1968年）に竣工した九頭竜ダムでは昭和55年（1980年）以降、計画堆砂量と同じペースで土砂が流入している。
- ・ 昭和52年（1977年）に竣工した真名川ダムでは洪水の発生とともに土砂の流入が増えることがあり、平成16年（2004年）の福井豪雨後は例年になく大量の土砂が流入している。
- ・ 昭和32年（1957年）に竣工した笹生川ダムでは昭和40年（1965年）の奥越豪雨で堆砂が進行し、その後も計画堆砂量を超えるペースで土砂が流入している。

九頭竜川水系のダムについて、ダム貯水容量の比較的大きな5ダムのうち、九頭竜ダム・真名川ダム・広野ダム・榎谷ダムについては、堆砂量が計画堆砂量を超過していない。笹生川ダムは、計画堆砂量を上回っているが、堆砂は死水容量内にとどまり、治水・利水面での影響は生じていない。

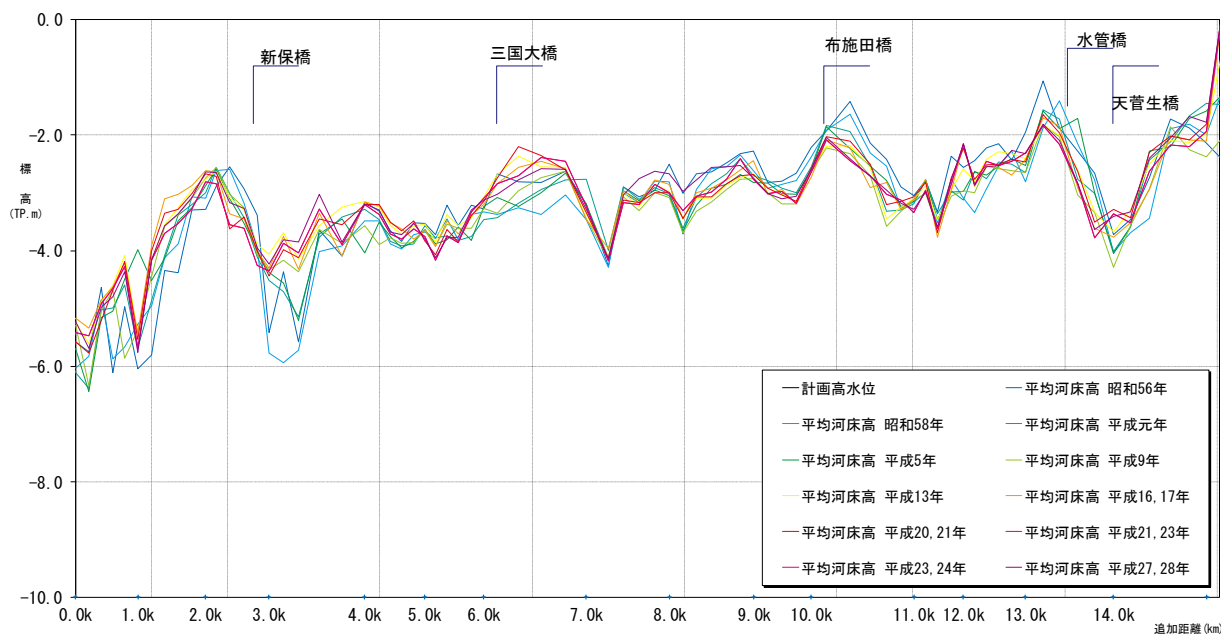
図 4.2 平均河床高の変動状況（九頭竜川河口から 15.2k）

- ・ 河口から 15.2k 付近では、経年的な変動はあるが、近年は安定している。
- ・ 15.2k から 31.2k までは、河道改修による変動が 21k 下流や 27k 上流であるが、その他区間では安定している。

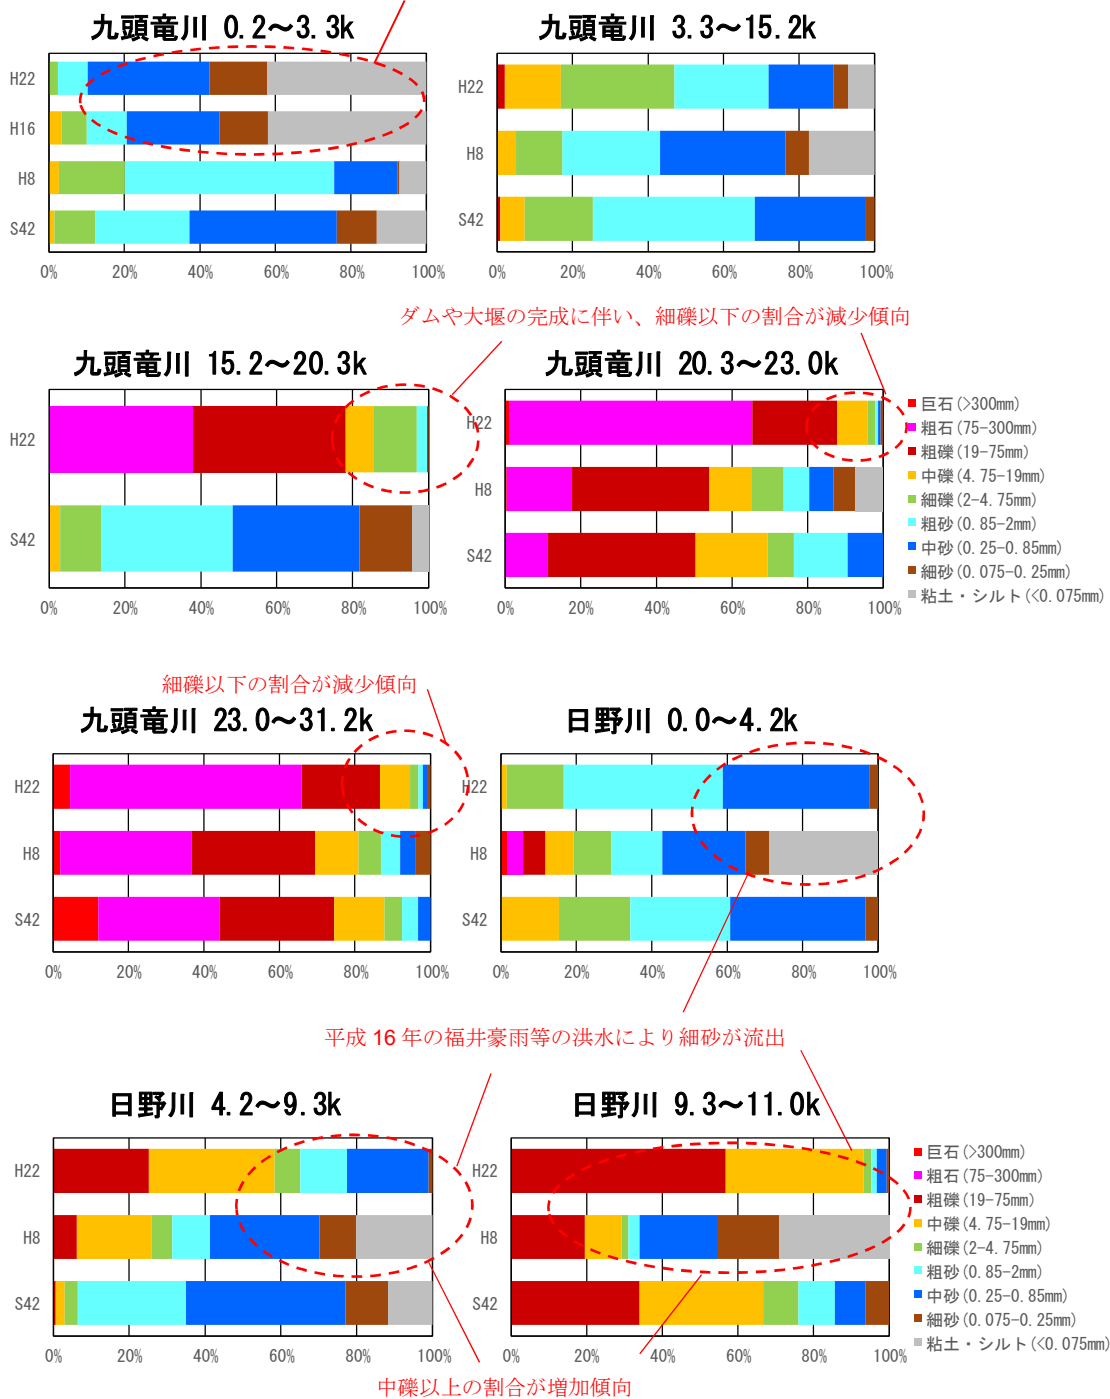
図 4.9 河床材料の経年的な変化

河床材料の経年的な変化をセグメントごとに整理した。

- 平成 8 年（1996 年）以降、九頭竜川では細礫（2~4.75mm）以下、日野川では中砂（0.25~0.85mm）以下の粒径の流出が生じて粗い粒径の占める割合が増える傾向にある。
- 九頭竜川 15.2k 下流では中砂（0.25~0.85mm）以下の割合が増える傾向にあり、平成 16 年（2004 年）に発生した福井豪雨や平成 16 年（2004 年）台風 23 号による洪水で細砂が流達したことが要因と考えられる。
- 一部の区間ではダムや鳴鹿大堰の完成に伴う土砂動態の変化による影響を受けている。

中砂以下の割合が増加傾向にある。平成 16 年の福井豪雨等の洪水により細砂が流達
