# 旭川水系河川整備基本方針

土砂管理等に関する資料（案）

国土交通省 水管理・国土保全局

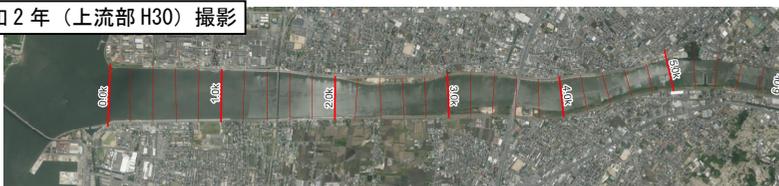
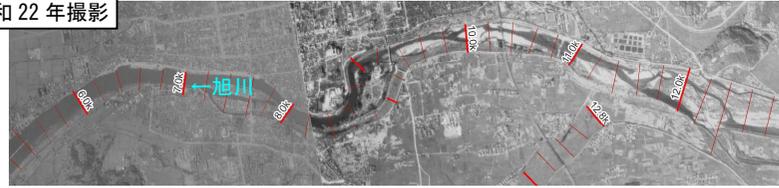
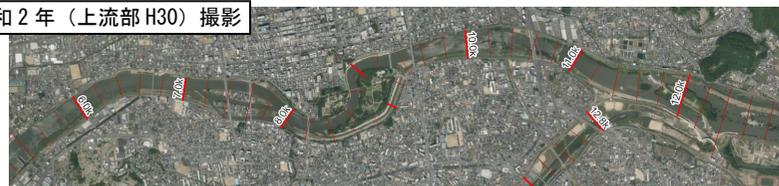
図 4-11 (1) 河道の変遷 (航空写真)

旭川では、主に分流前で樹木が繁茂しており、百間川においては、主に分流地点付近において樹木が繁茂している。近年、河道改修や維持管理により樹木伐開を実施している。

樹木繁茂域は主に河岸や高水敷であり、顕著な堆積等は確認できないが、樹林化に伴う滞筋の固定、河道の二極化等について測量等によりモニタリングを実施していく必要がある。

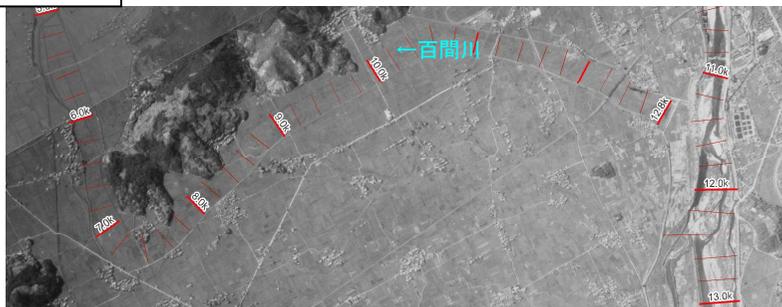
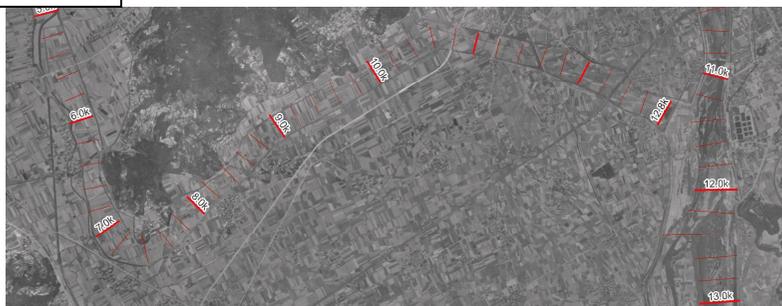
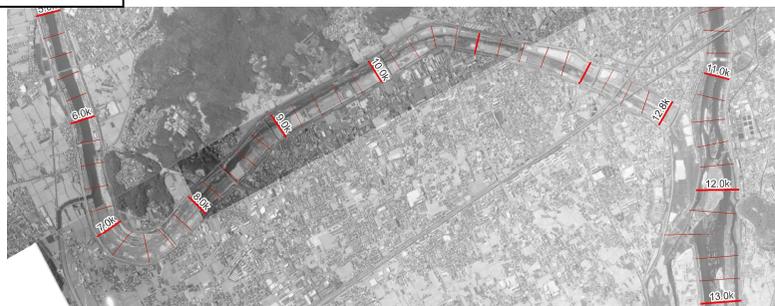
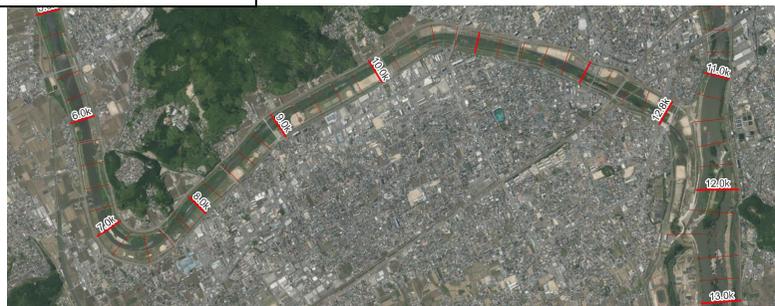
図 4-11 (3) 河道の変遷 (航空写真)

昭和 22 年撮影

昭和 36 年撮影

昭和 54, 55 年撮影

平成 4, 6 年撮影

平成 13 年撮影

令和 2 年 (上流部 H30) 撮影
