利根川水系河川整備基本方針

土砂管理等に関する資料（案）

国土交通省 水管理・国土保全局

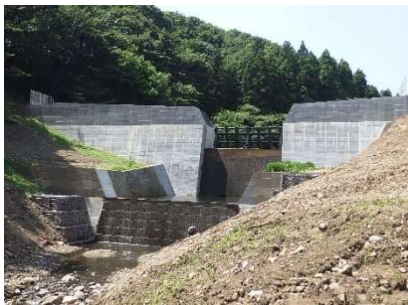
図 2-10 兎沢砂防堰堤

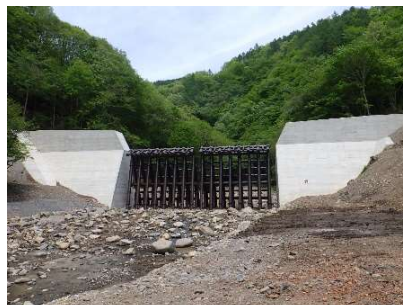
図 2-8 金山沢砂防堰堤

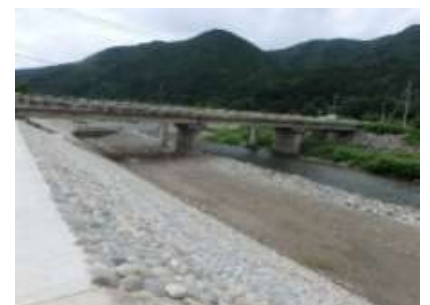
図 2-9 越本床固群

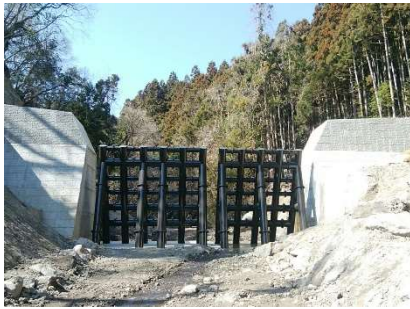
図 2-13 梨木川八号砂防堰堤

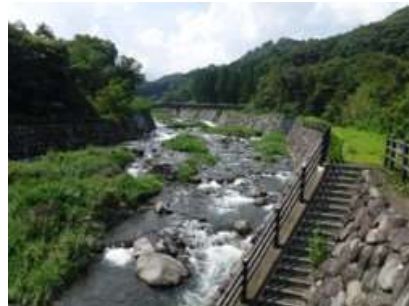
図 2-14 関守床固群

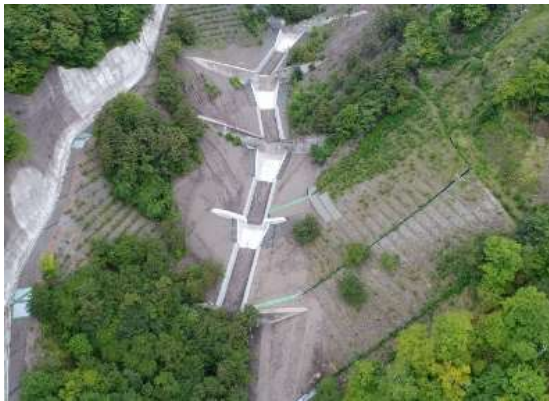
図 2-17 般若第 5 床固

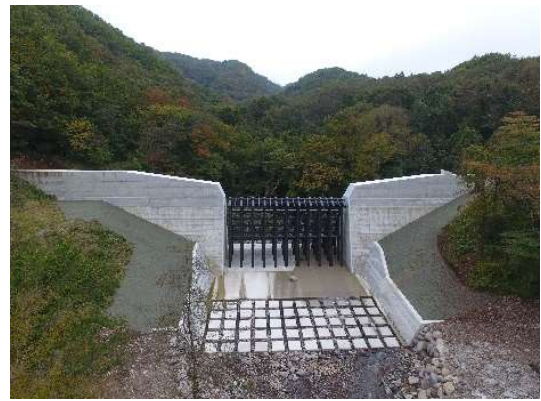
図 2-18 中の沢第 3 砂防堰堤

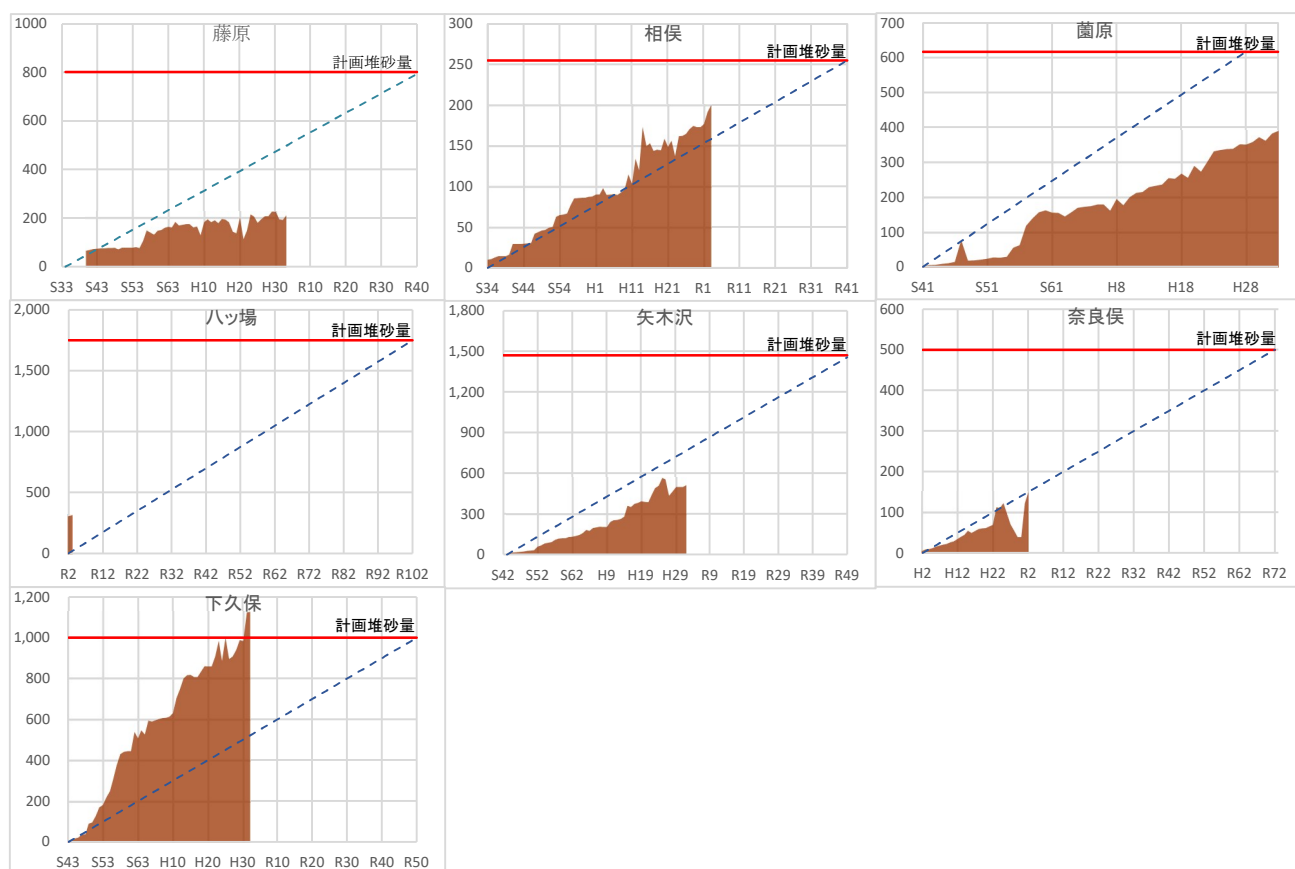
図 3-1 各ダムにおける累加堆砂量

神流川の下久保ダムでは、管理開始から 51 年間で堆砂率が約 112%となっている。堆砂対策として、平成 13 年（2001 年）に貯砂ダムの設置、平成 15 年（2003 年）から土砂掃流試験を実施しており、砂利採取や下流河川還元を目的として、令和元年度（2019 年）末までに合計で約 51 万 m³の土砂を除去した。また、令和元年東日本台風（台風第 19 号）の影響により、災害復旧事業として堆砂除去（浚渫及び陸上掘削）を実施している

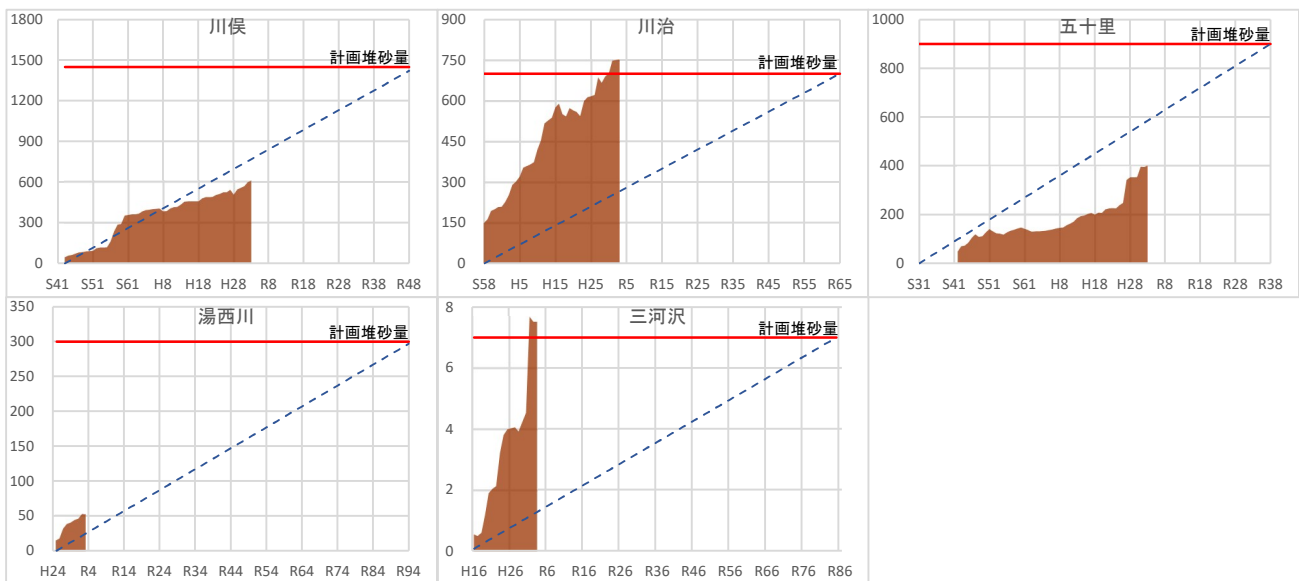
図 3-3 各ダムにおける累加堆砂量

鬼怒川上流ダム群（五十里ダム、川俣ダム、川治ダム、湯西川ダム）は、平成 27 年（(2015 年)）9 月の台風 18 号の影響により五十里ダム、川治ダム、湯西川ダムの堆砂量が顕著に増加している。特に、川治ダムは堆砂の進行が著しく、堆砂率が 107%となっている。各ダムでは実情に応じて貯水池内の土砂掘削が行われており、堆砂量の低減がなされている。

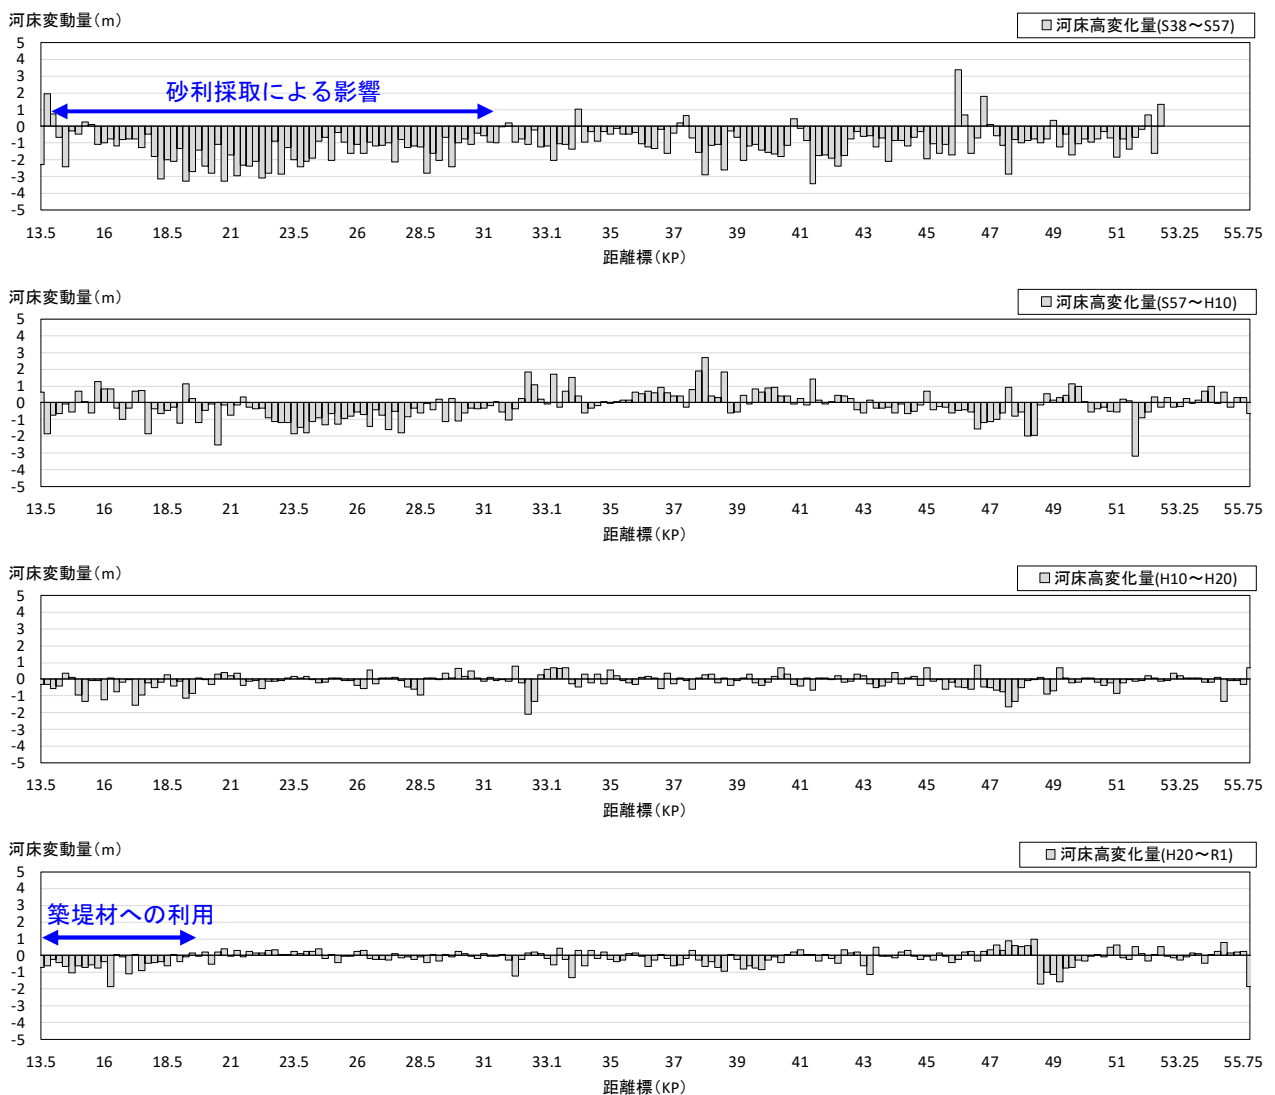
図 4-5 河床変動高経年変化縦断図（渡良瀬川）

近年は比較的安定傾向にある。下流部で部分的に河床低下しているのは、築堤材として河道内土砂を利用したためである。

渡良瀬川は、昭和 40 年代～昭和 50 年代にかけて、下流区間（14.0km～30.0km）を中心に多量の砂利採取が行われていたことから、全川で河床低下しているが、近年は比較的安定傾向にある。

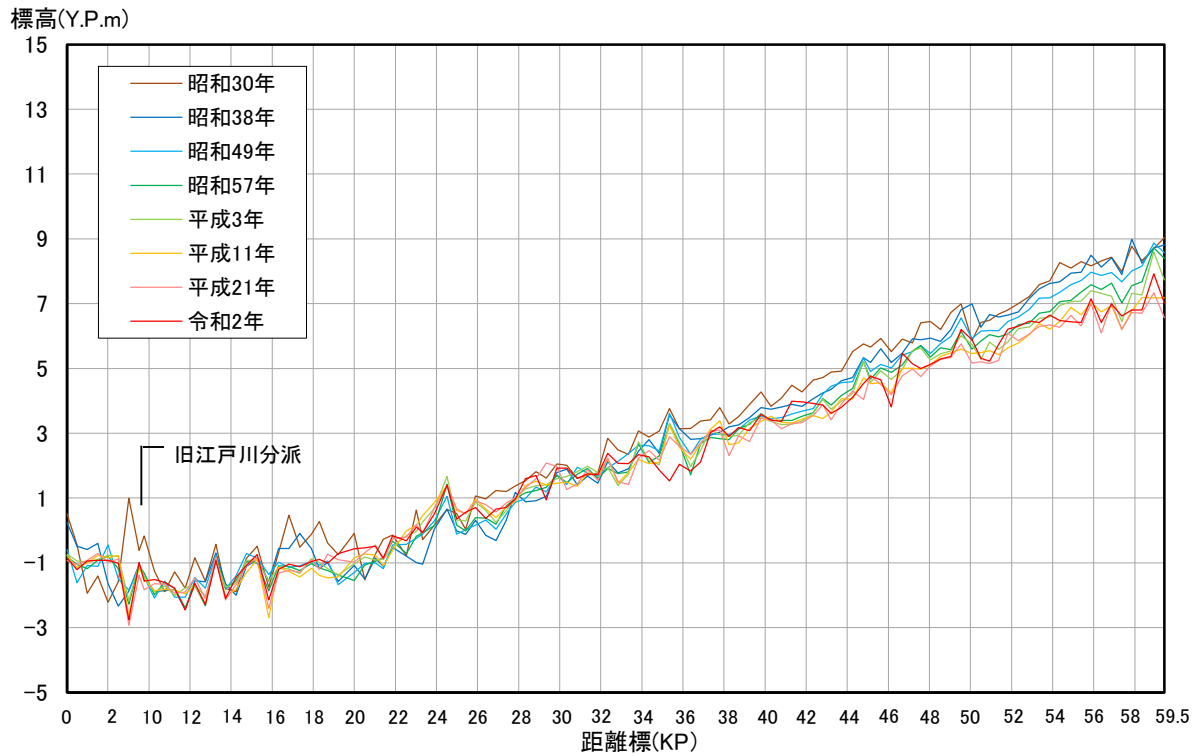
図 4-10 江戸川低水路平均河床高縦断図

江戸川では、昭和30年（1955年）以降の江戸川河口から流頭部（59.5km）間での平均河床高縦断形の変化を大局的にみると、20km～30kmの河床勾配が変化する区間では堆積しやすい傾向にあり、30kmより上流側では河床低下傾向にある。この上流側の河床低下傾向は、平均河床高の経年変化の推移から、近年（平成11年（1999年）以降）では概ね安定傾向に

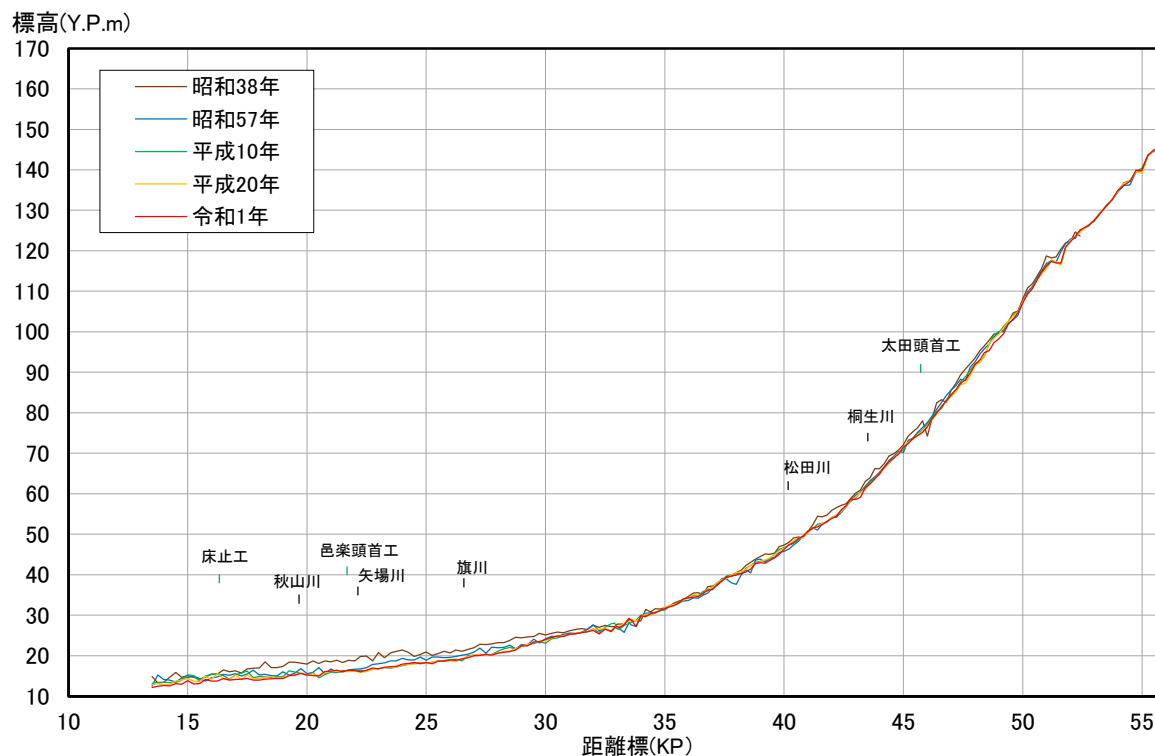
既往 56 年間（昭和 38 年（1963 年）～令和元年（2019 年））の低水路平均河床高は、昭和 40 年代～昭和 50 年代にかけて、砂利採取等により河床低下がみられる。昭和 60 年代以降は、おおむね安定傾向にある。

図 4-12 渡良瀬川低水路平均河床高縦断面図

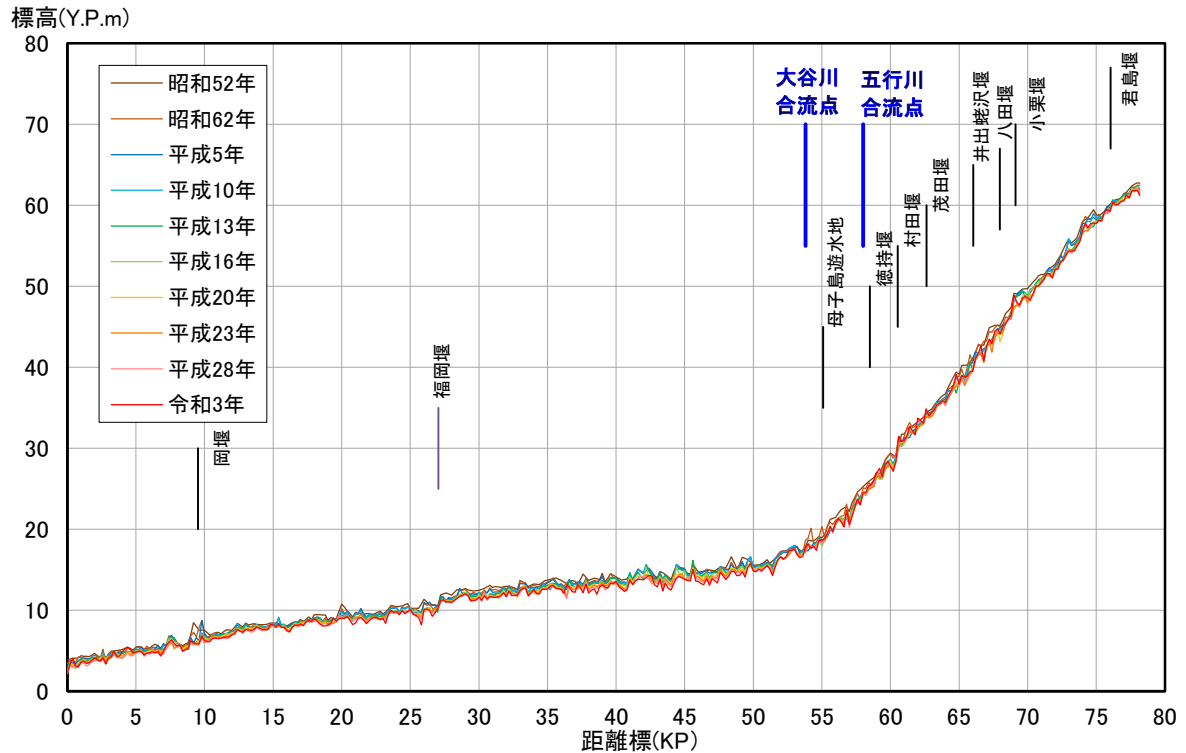
小貝川の昭和52年（1977年）から令和3年（2021年）までの平均河床高は、昭和50年代頃までは河床低下傾向を示しているが、近年では概ね安定傾向となっている。

図 4-16 小貝川低水路平均河床高縦断面図

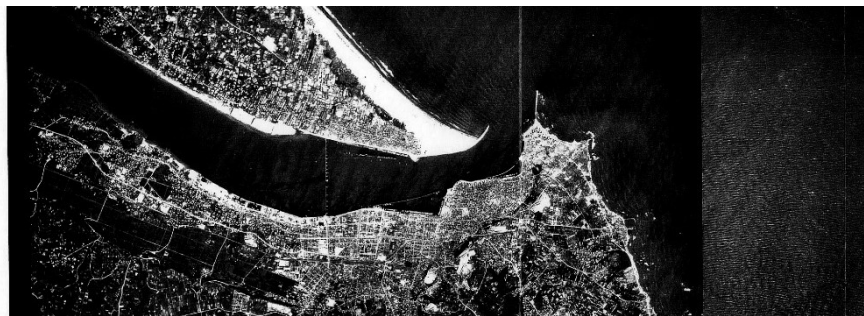
戦前の利根川河口の地形は、鹿島灘海岸側（左岸側）から伸長する砂州と右岸側からの岩礁にはさまれた開口部が形成されていたが、昭和23年（1948年）から昭和30年（1955年）にかけて河口部に導流堤が建設され、安定した開口幅が形成された。その後、波崎漁港施設の建設等により、河口地形はほぼ現在の姿となり安定しており、河口閉塞は生じておらず、また、侵食、堆積のいずれの傾向も見られない。また、河口部の北側に位置する海浜の汀線には漁港の整備以降は、顕著な変化は見られない。

図 5-1 1946 (S. 21) 年 2 月撮影航空写真 (建設省地理調査所)

図 5-2 1961 (S. 36) 年 5 月撮影航空写真 (建設省国土地理院)

図 5-3 1997 (H. 9) 年 1 月撮影航空写真 (建設省国土地理院)

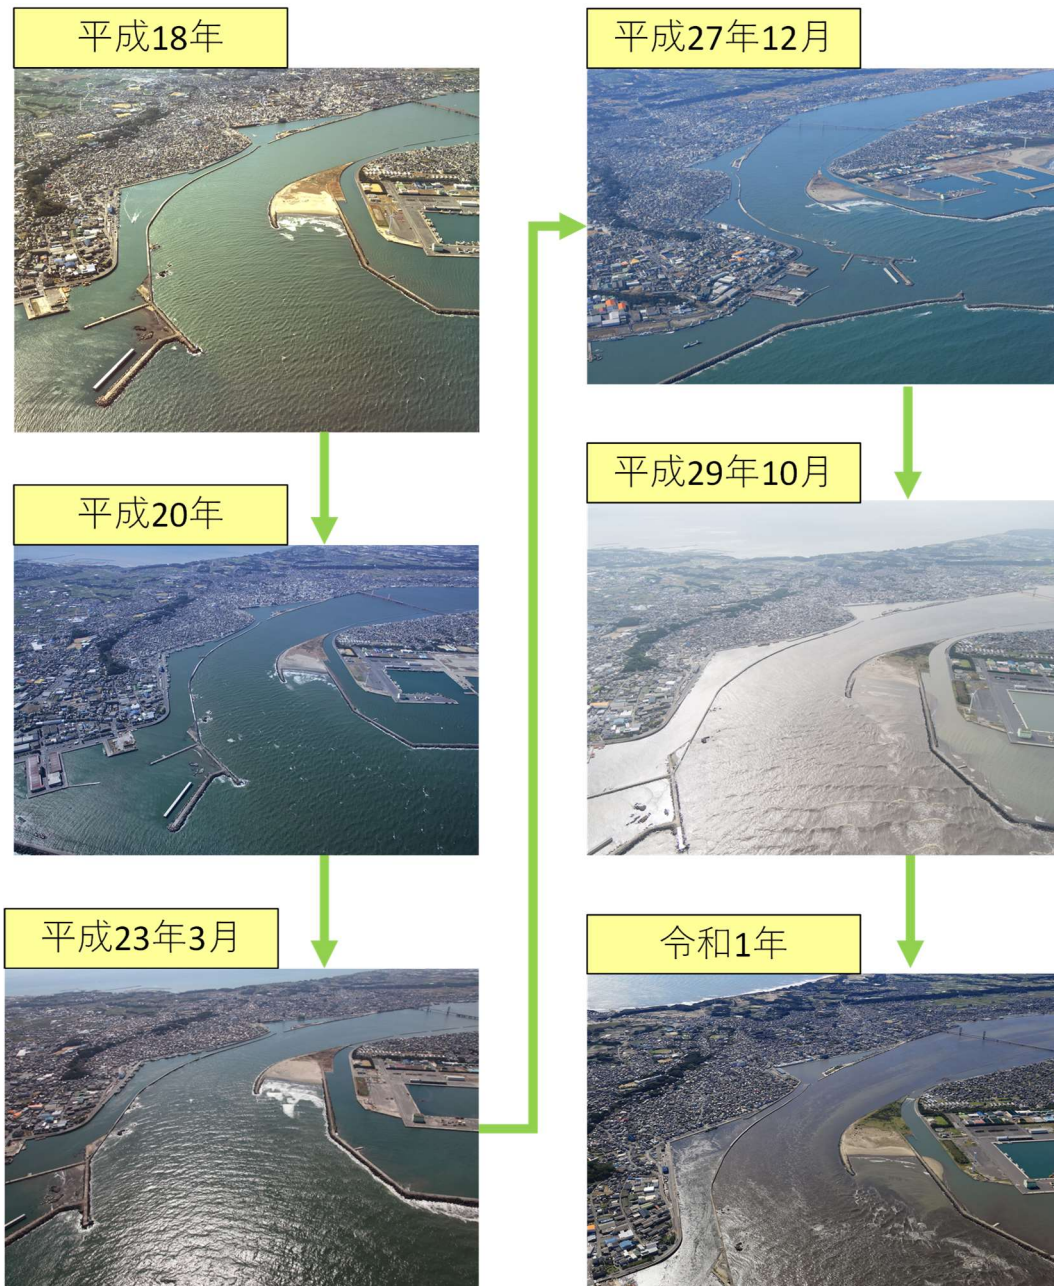
図 5-4 河口部の経年変化状況

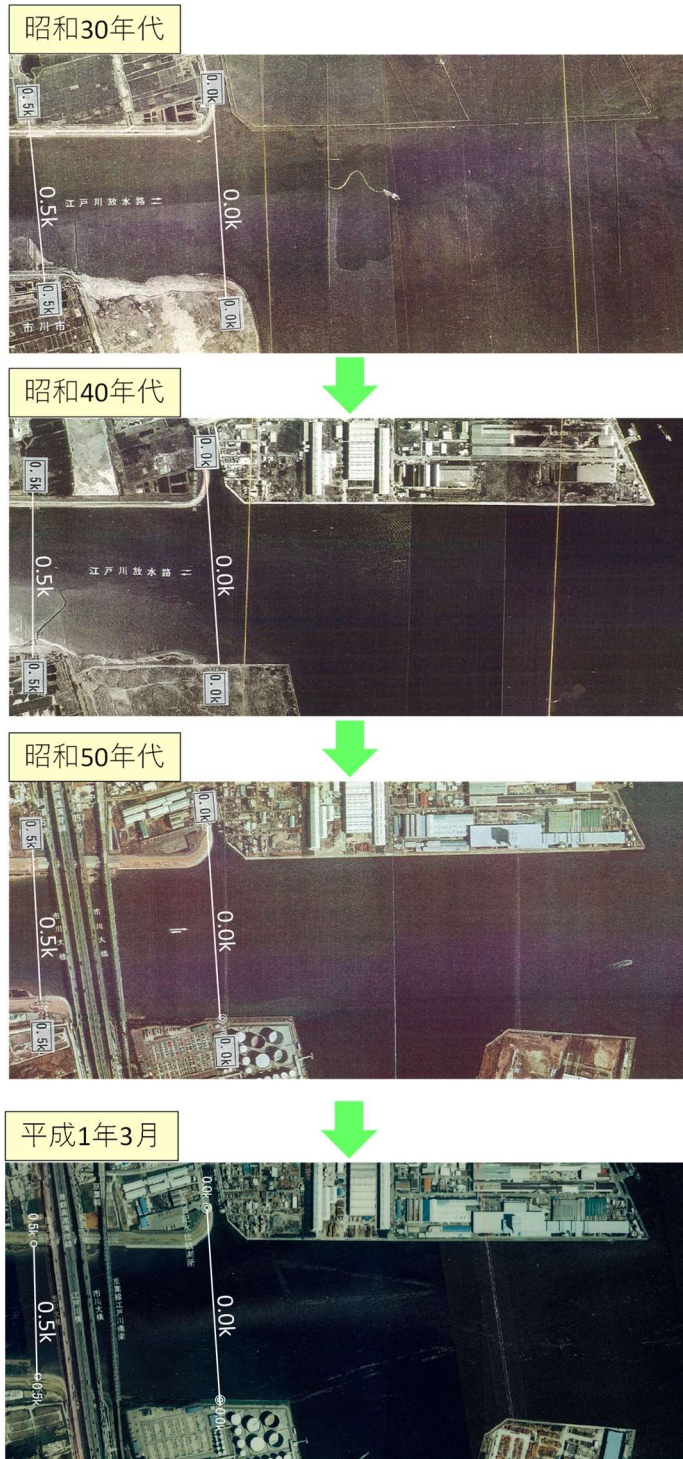
図 5-7 河口部の経年変化状況（江戸川 1/2）

図 5-8 河口部の経年変化状況（江戸川 2/2）
