堤防等河川管理施設及び河道の点検要領の改定について

堤防等河川管理施設及び河道の点検要領

平成28年3月

国土交通省 水管理・国土保全局
河川環境課

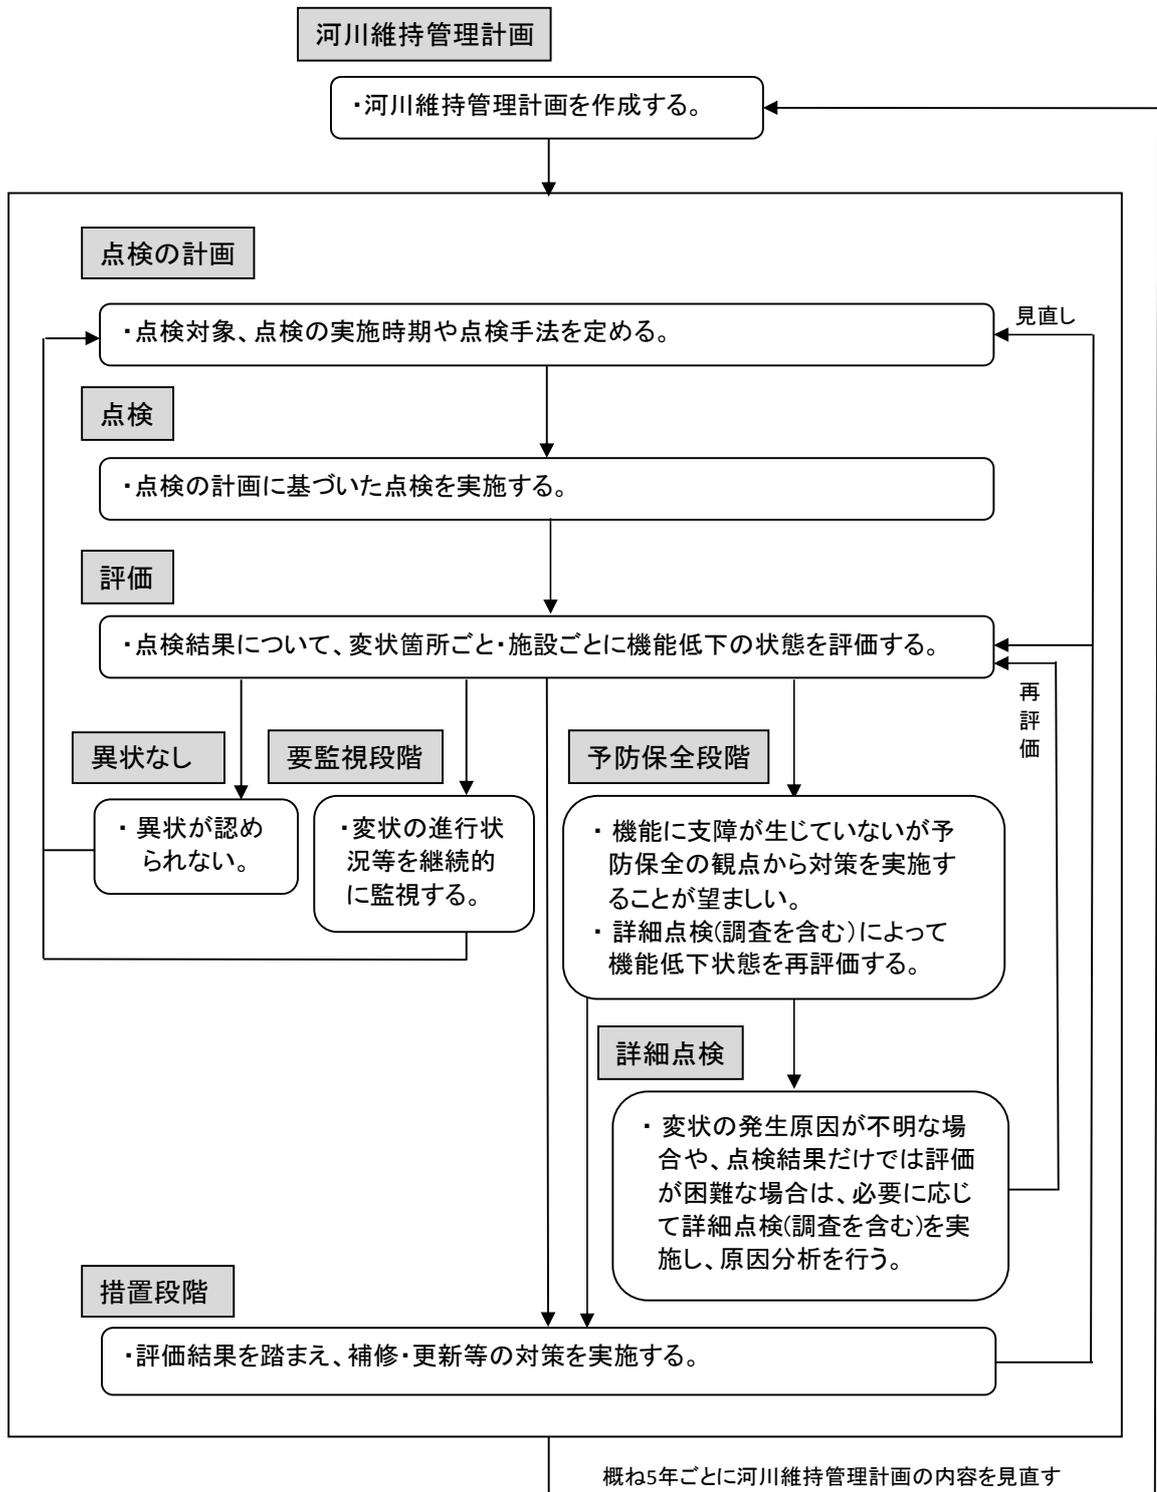
図 1.1 堤防等河川管理施設及び河道の点検・評価フロー

本要領は、図 1.1 に示す堤防等河川管理施設及び河道の点検・評価フローのうち、点検の計画と点検について適用する。

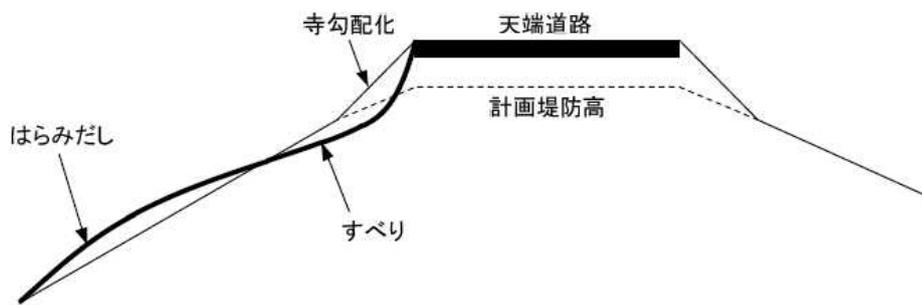
図 2.1 はらみだし・寺勾配のイメージ図

- ・ 陥没、はらみだし、法崩れ、寺勾配化といった表法面の変状は、降雨、洪水、地震等の外力作用によって堤体の崩壊につながる可能性があるため、特に注意が必要である。(図 2.1 及び図 2.2 参照)
- ・ 法面の陥没、はらみだしについては、草丈が高い場合は発見が困難であるため注意が必要である。
- ・ 余盛や天端道路の整備、天端の補修等を実施した箇所は、法肩部付近が寺勾配化や法崩れ等を生じやすくなるため注意する。
- ・ はらみだしは、上下流の状況と比較すると分かり易い。

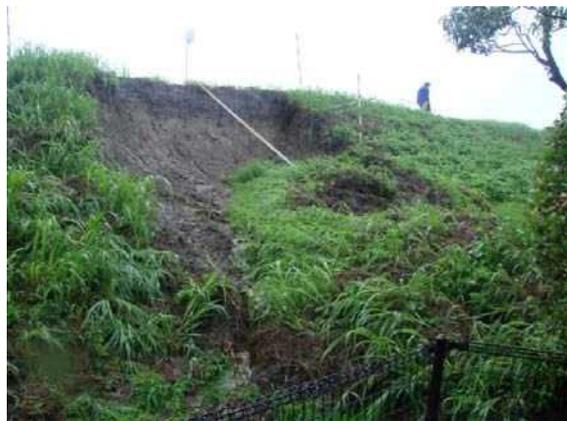
図 2.2 出水後の法崩れの状況

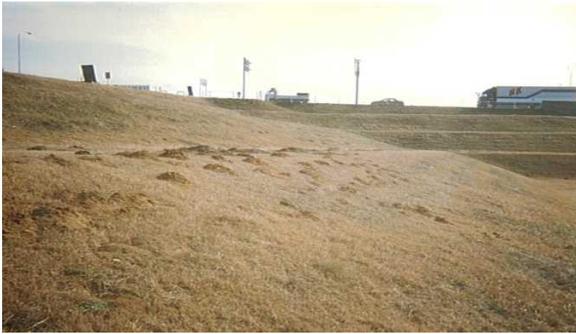
図 2.3 モグラ塚の例

- ・ モグラ穴は餌のある堤体表層付近に存在する事例が多く、モグラ塚と呼ばれる掘り進んだ土が塚状になっていることが多い（図 2.3 及び図 2.4 参照）。その場合、塚の土に見合う分の地下空洞が形成されており、降雨に伴う陥没の発生、降雨や流水の侵食による空洞の拡大、それらに起因する法面崩壊が生じることが懸念される。また、空洞部分が侵食を受け、空洞部分が堤体内の主要な水みちの誘因となって、洪水時に大量の土砂が堤脚付近に噴出したと考えられる事例もある。
- ・ 法面のモグラ穴周辺部では、流水によって集中的に侵食されやすく、植生が流失してしまうために、堤体の弱点箇所となる場合がある。
- ・ モグラ塚を発見したら、ピンポール等によって空洞化の程度を調べ、塚周辺を歩き、大きく足が沈み込むようなことがないかについて点検を実施する。
- ・ 法尻付近についても法面同様に点検を実施する。
- ・ 動物（キツネ等）によっては、穴の掘削長が深い場合があるため留意する。（図 2.5 及び図 2.6 参照）

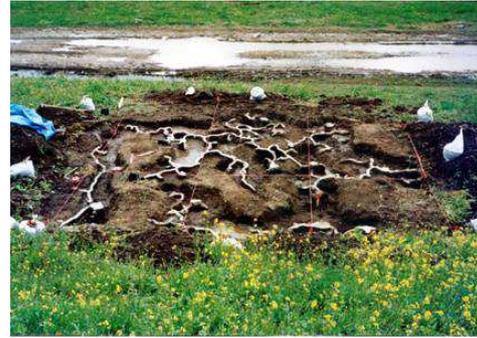
図 2.4 調査により可視化されたモグラ穴の実態（石膏部分）

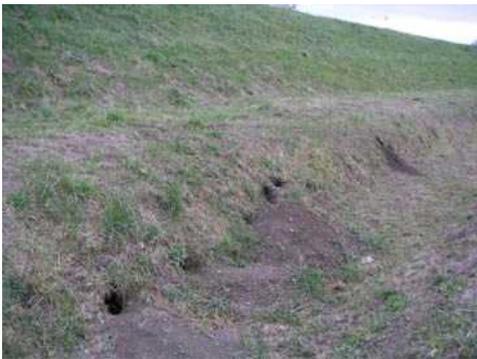
図 2.5 キタキツネ穴の例

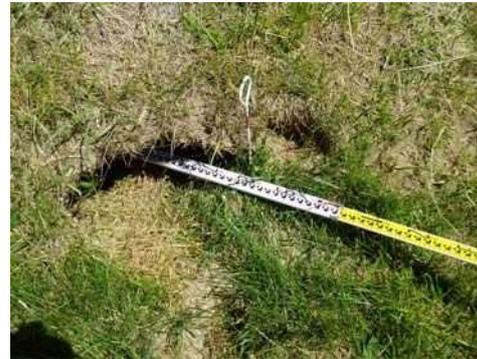
図 2.6 深さ 4 m 近く計測されたキタキツネ穴の実態

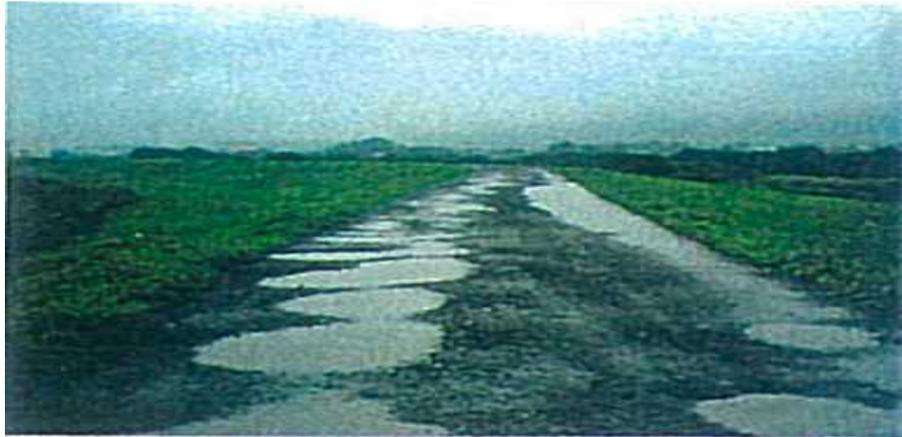
図 2.7 天端に生じた水たまり

- ・ 不陸、わだち等により天端が凹形状で、雨水排水がたまる箇所は、堤体への浸透を助長したり、排水が肩部分の低い箇所に集中し、その集中した流出水により法面が侵食されることがある。
- ・ 天端にはこのような排水不良の箇所が極めて多く、雨水の堤体への浸透や法面の侵食を助長することになり、堤防の弱体化につながるため注意が必要である。天端の凹凸は降雨時に水溜まりとなる（図 2.7 参照）ため、降雨時あるいは直後の河川巡視の状況と併せて判断するとよい。
- ・ 碎石や砂利等を敷いた天端では、車両の通行等によりわだち部で碎石や砂利等が堤体に押し込まれて、碎石や砂利混じりの土層が陥入したような状態になる場合がある。この層が堤体への浸透を助長することになるため注意が必要である。
- ・ 不陸、車両のわだち等も含め、排水不良になっていないかについて点検を実施する。
- ・ 天端が舗装されている場合には、舗装下の空洞、陥没の徴候にも留意する。

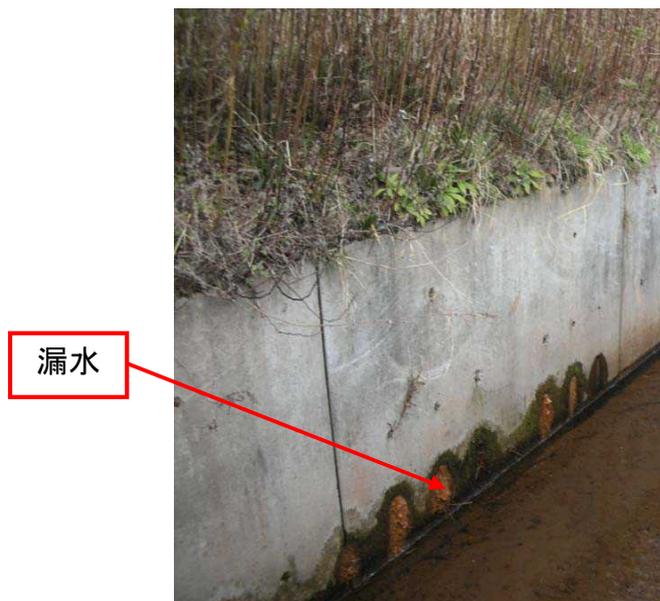
図 2.8 堤脚水路からの漏水

- ・ 洪水中に堤脚水路の変形箇所や継目から漏水や噴砂がある場合（図 2.8 参照）は、堤脚水路が透水層を遮断している可能性がある。
- ・ したがって、堤脚水路と法尻の間に基礎地盤漏水や噴砂等がないか、よく注意しておく必要があるとともに、堤脚水路継目の漏水や噴砂の量に、目に見えるような急激な変化がないかについて点検を実施する。
- ・ 堤脚水路の法線のゆがみや縦断変形などは、堤体の変状に起因している場合があるため注意が必要であり、こうした変状がある場合には経年的に観察する必要がある。

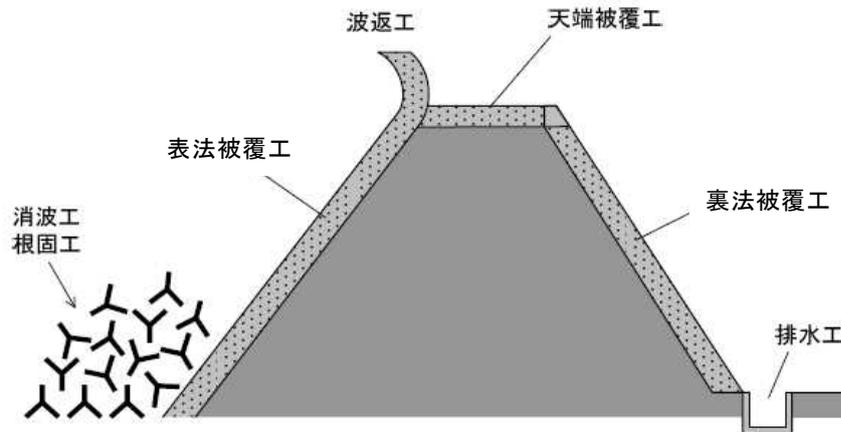
図 2.9 高潮堤防（被覆構造の堤防）のイメージ

高潮堤防の点検事項は、「波返工」、「天端被覆工」、「表・裏法被覆工」、「排水工」及び「消波工・根固工」の箇所ごと（図 2.9 参照）に設定した。なお、根固工の点検は、陸上からの目視が可能な施設の場合においてのみ実施するものとする。

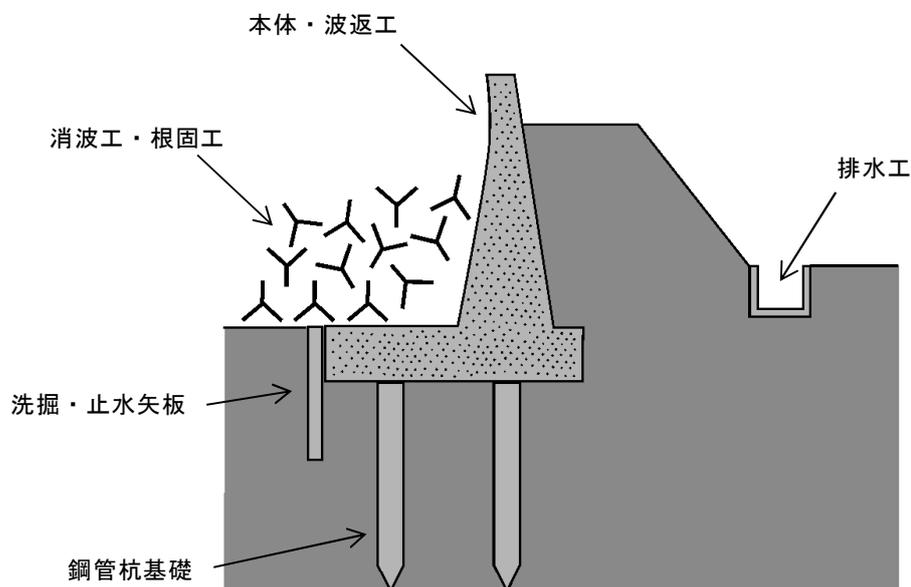
図 2.10 自立式構造堤防のイメージ

自立式構造堤防の点検事項は、「本体・波返工」、「排水工」及び「消波工・根固工」の箇所ごと（図 2.10 参照）に設定した。なお、根固工の点検は、陸上からの目視が可能な施設の場合においてのみ実施するものとする。目視により空洞の存在が疑われた場合には、必要に応じて、目に見えない部分の計測等の点検を実施する。

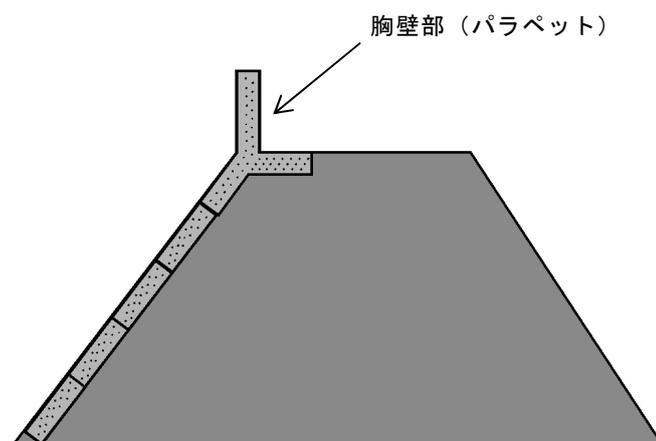
図 2.11 胸壁構造堤防のイメージ

胸壁構造堤防の点検事項は、「胸壁部（パラペット）」について設定した（図 2.11 参照）。なお、表法面がコンクリート擁壁構造の場合には、その部分は自立式構造堤防に準じて点検を実施するものとする。

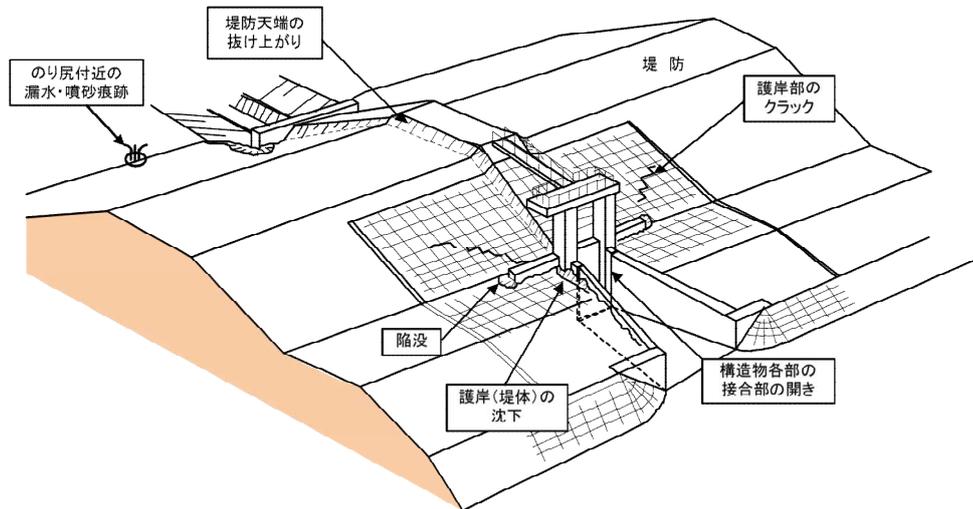
図 3.1 樋門等構造物周辺の堤防において目視で確認される事象

樋門等構造物周辺の堤防の点検については、特に上記の問題に留意する必要がある（図 3.1 参照）。また、高い堤防の区間に設置された杭基礎を有する施設や軟弱地盤上の施設においては上記の現象が発生しやすいため、過去の空洞やクラックの発生履歴、地盤の状況等に特に留意する。

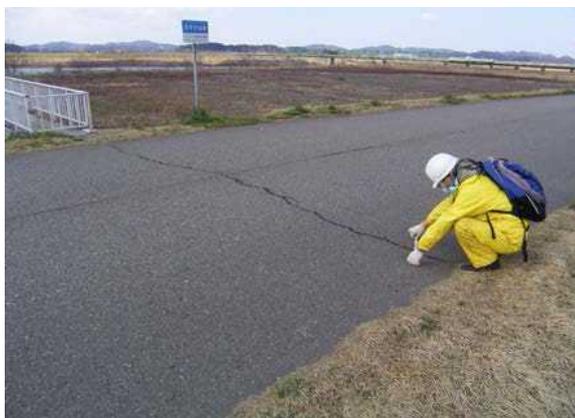
図 3.2 天端舗装のひび割れの例

- ・ 構造物上部の天端及び法面の抜け上がり等の変状は、構造物下の空洞の発生を示唆するものであるため、その状況について、注意深く継続的に点検を実施する必要がある。
- ・ 堤防天端がアスファルト舗装されている箇所において、不陸や抜け上がり、ひび割れが生じている場合には、構造物周辺及び堤体内部に空洞化や緩みが生じている可能性が高いため、特に注意が必要である。(図 3.2 参照)
- ・ 感潮区間等で水位が頻繁に変動する区間では、これらの変状が特に生じやすい状況にあるため注意する。
- ・ 構造物上部の天端及び法面に抜け上がりや亀裂が存在する場合(図 3.2 及び図 3.3 参照)は、定点観測(観察を含む)を実施する。併せて、鋼棒等を抜け上がりや亀裂の周辺に貫入させ、周辺に空洞や緩みが発生していないかについて点検を実施する。
- ・ 構造物上部の天端及び法面に段差や亀裂が形成され構造物周辺に空洞の発生が疑われた場合には、亀裂部から目視により空洞の存在を調査する。

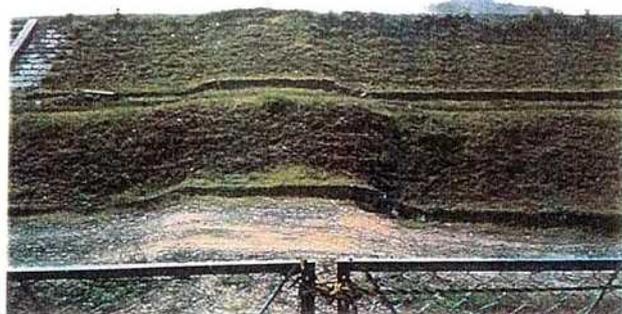
図 3.3 天端及び法面の抜け上がりの例

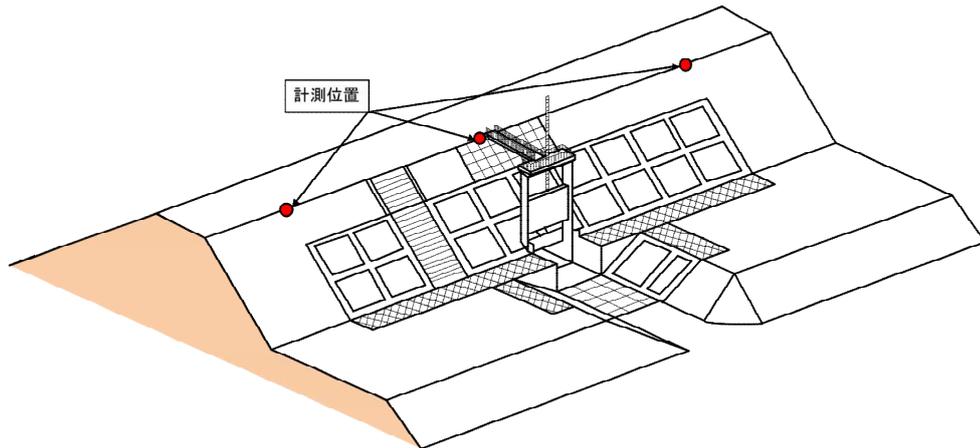
図 3.4 計測位置の概要図

- ・ 構造物上部の天端及び法面の抜け上がりの計測位置は、図 3.4 に示すように、堤防天端（小段がある場合には小段も対象とする）において、構造物上部の天端及び法面位置とその上下流方向の取付護岸端部位置の計3箇所を基本とし、計測位置を定点とするため金属鉸等を設置する。また、その計測には水準測量又はトータルステーション（TS）を用いると良いが、簡易な手法でも定量的把握に努めるものとする。得られた計測結果（標高値）により変位量を把握するものとする。計測にあたっては、調査地点周辺に設置されている水準点又は準じる基準点等より、地盤沈下等の影響が懸念される場合には、影響のない既知点を基準高として使用し、標高とともに区間距離も併せて計測する。
- ・ 計測結果の整理にあたり、計測値が異常値と判断できる場合には再測するものとする。一般的に抜け上がり量が減少することはないため、計測値が経時的に減少した場合は、その原因を調べる必要がある。

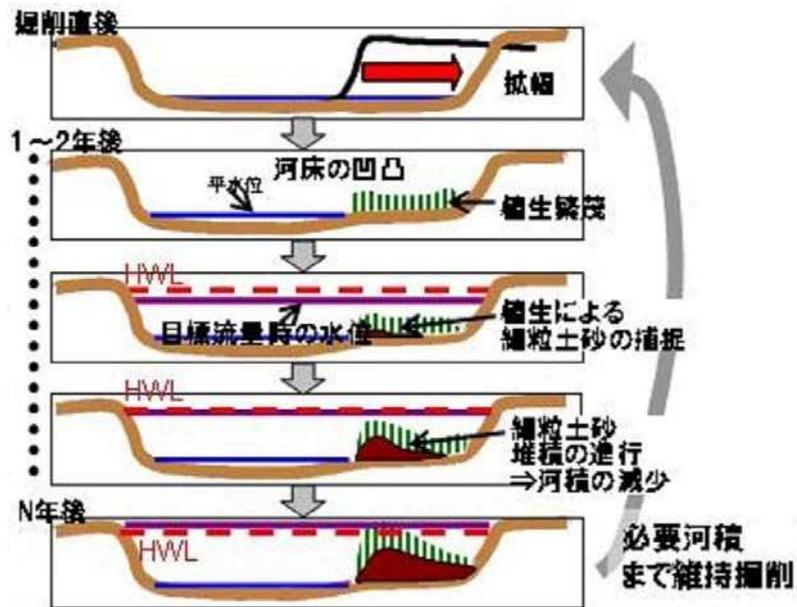
図 4.1 掘削した高水敷の再形成過程

- ・ セグメント2区間において低水路拡幅を行った区間では、図 4.1 に示すように、平水時に水面上に現れて植生に覆われた河床部に土砂が再堆積し、高水敷が再形成される。このようにして形成された堆積域を対象として点検を実施する。
- ・ 点検前の準備として、管理上の目標とする堆積域の平水位からの高さを設定する。点検はそれと比較して、堆積状況について観察した結果とともに写真等により記録する。
- ・ 管理上の目標については、拡幅前と同一の低水路幅に戻ると仮定して、堆積高さを段階的に変えた横断形状を与えて水位計算を行い、所要の流下能力を確保できる最大の高さとして設定するとよい。
