# 樋門等構造物周辺堤防詳細点検要領

平成24年5月

国土交通省水管理・国土保全局治水課

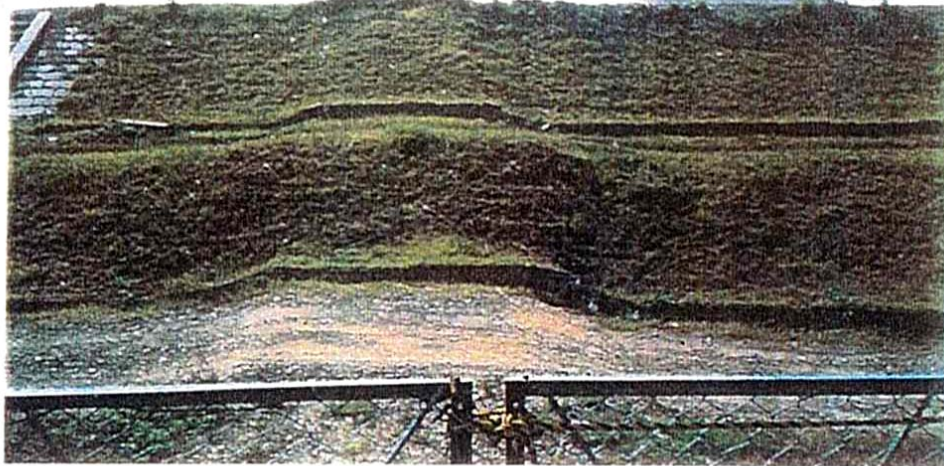
写真-1 樋管付近の盛土の抜け上がり（最大 35cm）  
ブロック付近の盛土には空洞が生じている。

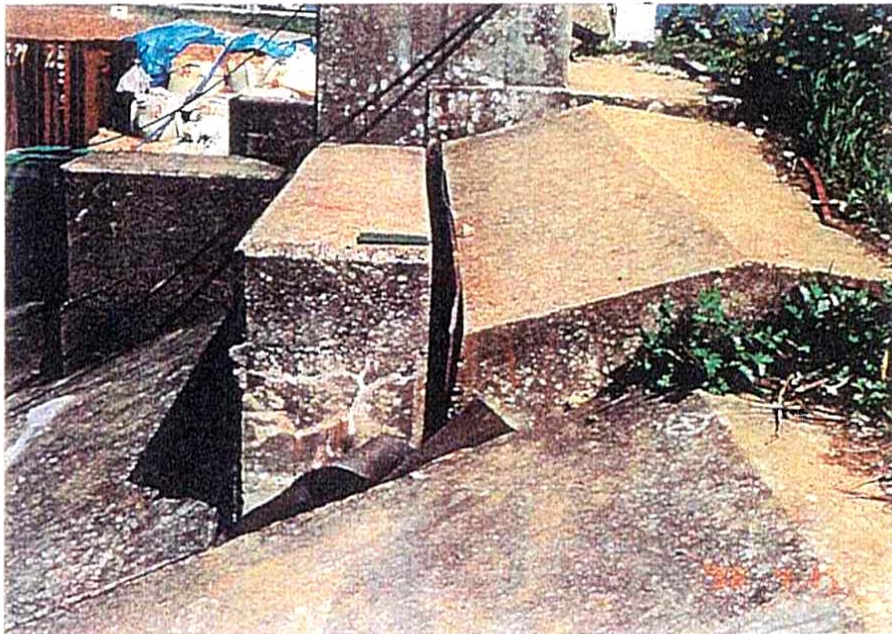
写真-2 胸壁部の抜け上がり。胸壁に接する護岸および  
天端肩コンクリートが最大 40cm 沈下している。

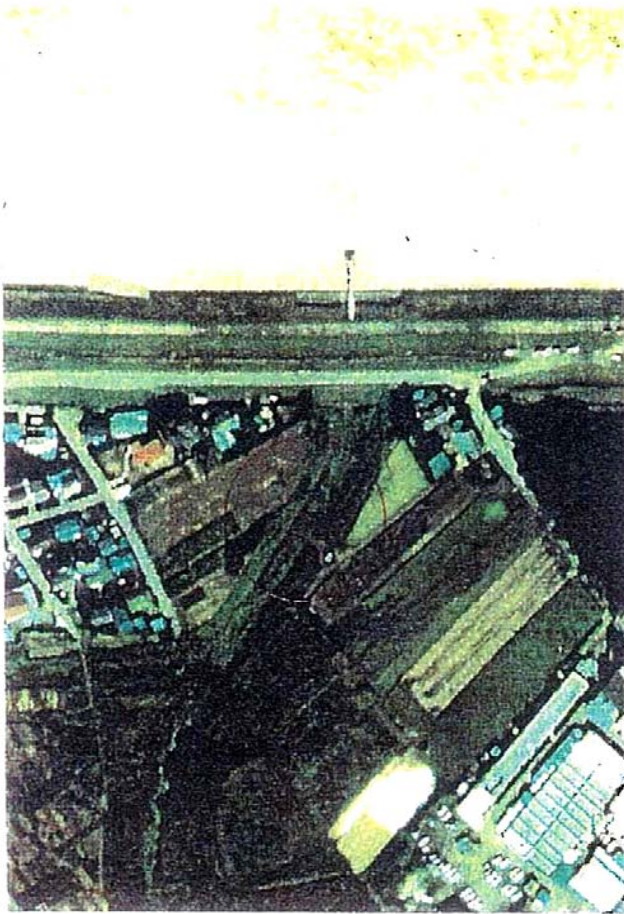
写真-5 1982年（昭和57年）9月の洪水。  
堤内水路に異常は見られない。

(ハ) 堤防の裏のり尻や構造物との隙間からの漏水や噴砂またはその痕跡が認められる場合は、堤体内部にゆるみ・空洞や水みちが存在することが推定される（写真－4）。また、そのような場合には洪水時の航空写真から、河川水と同じ色の濁水が堤内地側水路に見られることもあり、出水時の観察が有効である（写真－5, 6）。

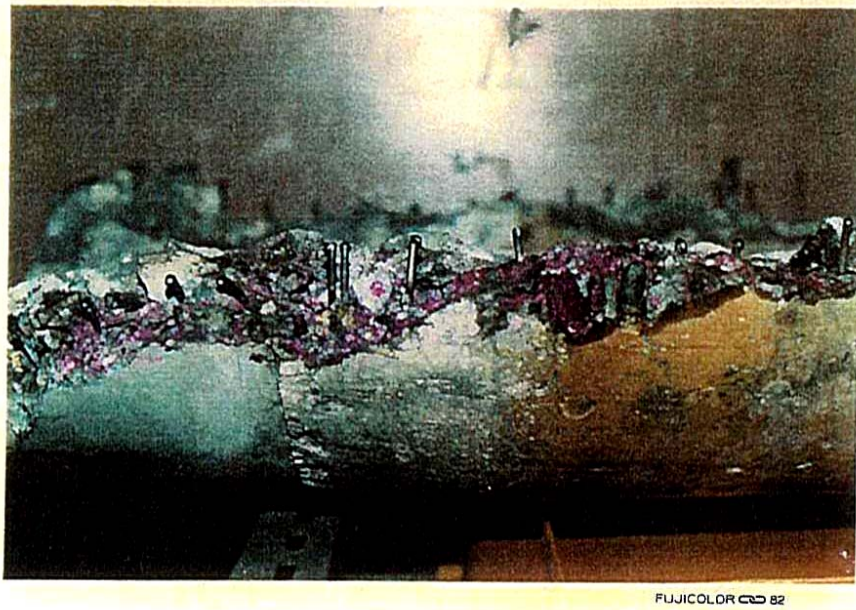
写真-10 コンクリートの破断面のフェノールフタレイン処理による発色.  
新鮮でアルカリ性の部分が桃色～紫色になり  
風化して中性化した部分は発色しない.

(ハ) 壁面が剥離していたり、軟質化、錆汁流出、鉄筋露出などが見られる場合、また、フェノールフタレインを吹き付けると白色化が見られる場合 (コンクリートの中性を示す) は、構造物自体の劣化が進行していることが推定される (写真-10)。

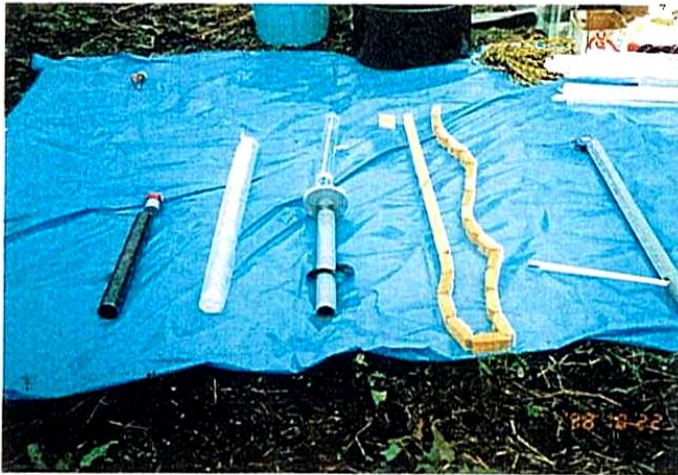
写真-12 試験用資材の例

左から、  
鋼製孔壁保護管、  
アクリル製試験管、  
試験管および底版部の塩ビ管、  
空洞測定器（2種）

- ・ 試験管（ $\phi$  50mm 程度、長さ 1.0～1.5m）
- ・ 空洞測定器
- ・ 湧水時の立ち上げ管（長さ 0.5～1.5m；底版削孔の場合のみ）
- ・ 水位変換器
- ・ データロガー（サンプリング間隔 10 sec 以下）
- ・ 注水用設備（流量を 1 リットル/min 程度で調整可能なもの）
- ・ 孔壁保護管（ $\phi$  50mm 程度、長さ 0.5～0.8m；底版削孔の場合のみ）
- ・ 遮水材（パッカー、シール、コーティング剤など）

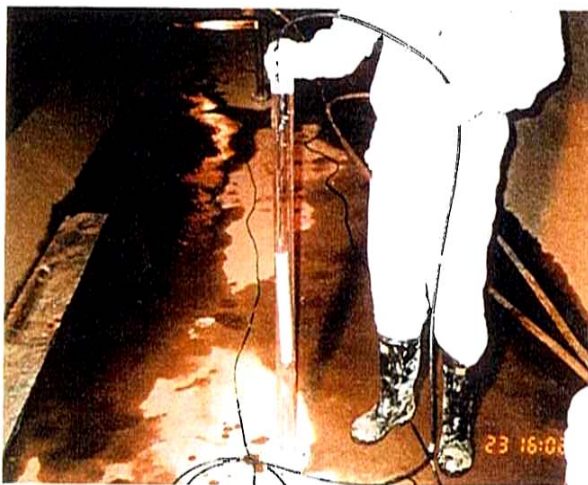
写真-13 水位変換器

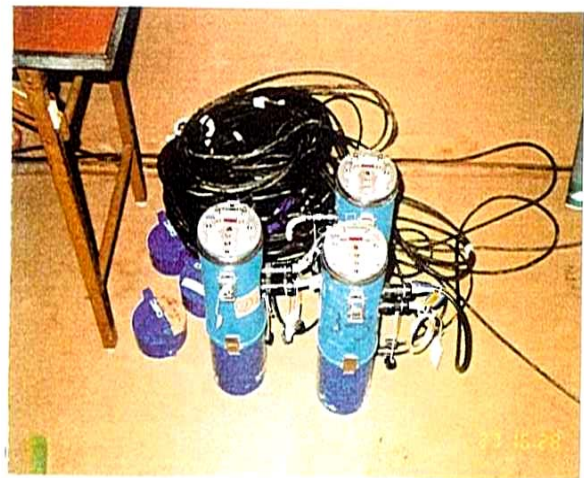
写真-14 データロガー

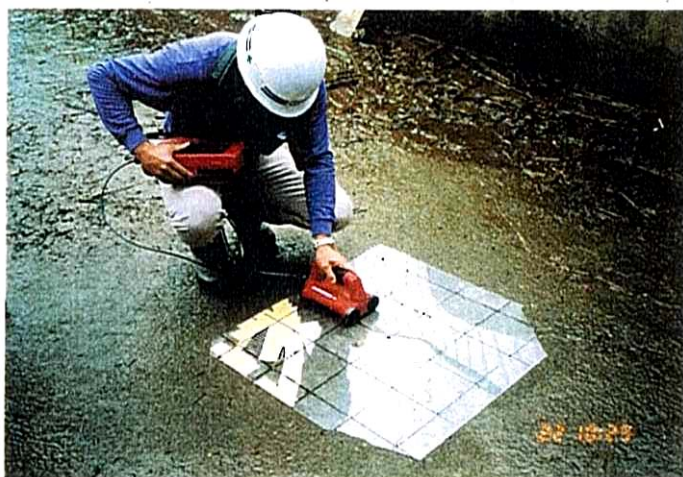
鉄筋探査器による測定。  
仮削孔位置を中心として  
60cm×60cm を探査する。

写真－15 鉄筋探査器による測定状況

上部鉄筋を極力破断しないために、竣工図面や磁気探査器等によって位置を確認し、鉄筋のない位置で削孔する。

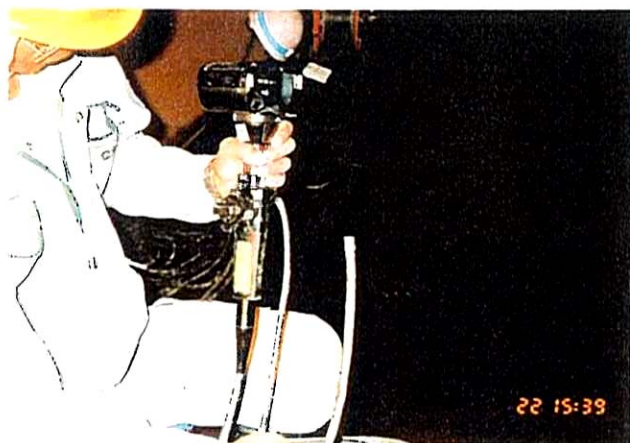
写真-16

ファイバースコープ.  
カメラを装備している.

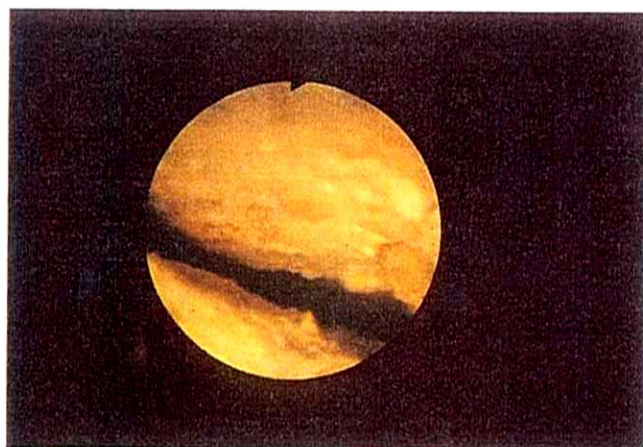
写真-17

ファイバースコープによる写真.  
底版コンクリートとグラウト材の間の空洞が明瞭に捉えられている.  
コンベックス測定による空洞厚さは2cm程度である.

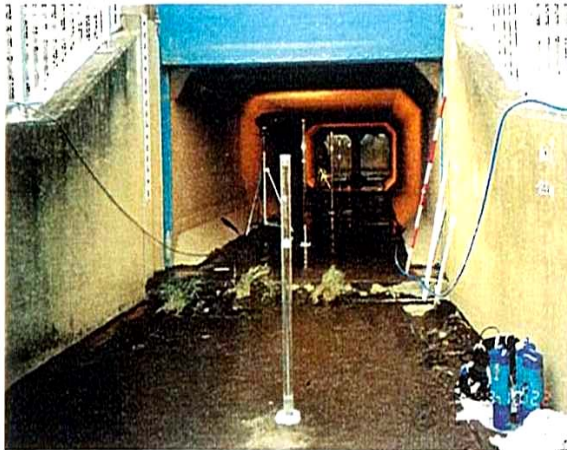
写真-19 アクリル製試験管の立ち上げ

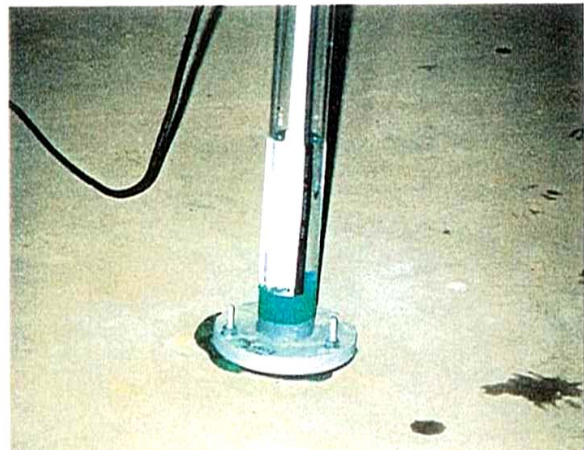
写真-20 試験管内の水位

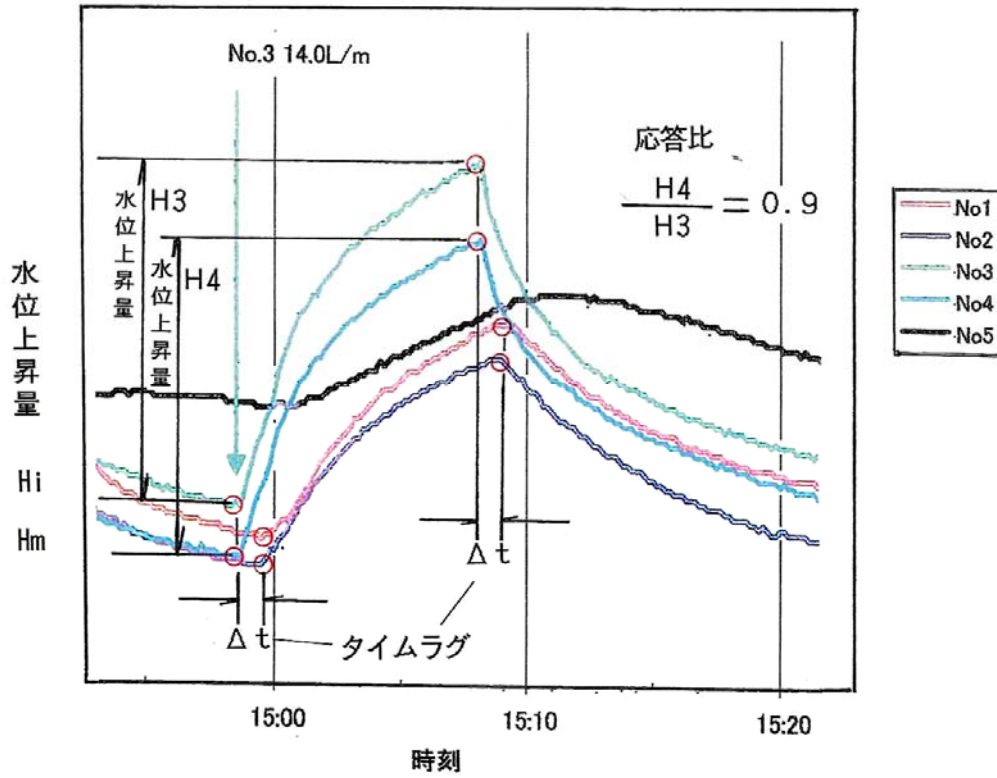
図-20 水位上昇量、応答比、タイムラグの読みとり

「基本水位応答図」(図-18, 19 参照)は、注水孔に注水を始めてからの時間経過に対する注水孔と観測孔の各々の水位の変化を表したグラフである。この図から、図-20に示すように、注水孔と観測孔の水位上昇量、観測孔水位が上昇し始めるまでのタイムラグ、注水停止後に水位降下が始まるまでのタイムラグが読みとれる。A樋門の事例では、No.1孔やNo.5孔のように注水孔の水位が大きく上昇してもどの観測孔の水位も動かない場合と、No.2孔やNo.3孔のように注水孔の水位上昇量は小さいのに他の観測孔の水位が良い応答を示している場合がある。

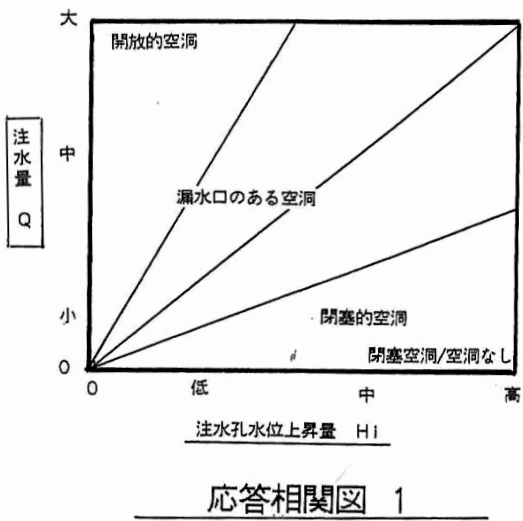
図-24 連通試験結果の判定

連通試験結果の判定の流れを図-24に示す。「基本水位応答図」から「応答相関図1～3」を作成し、順に判定していく。

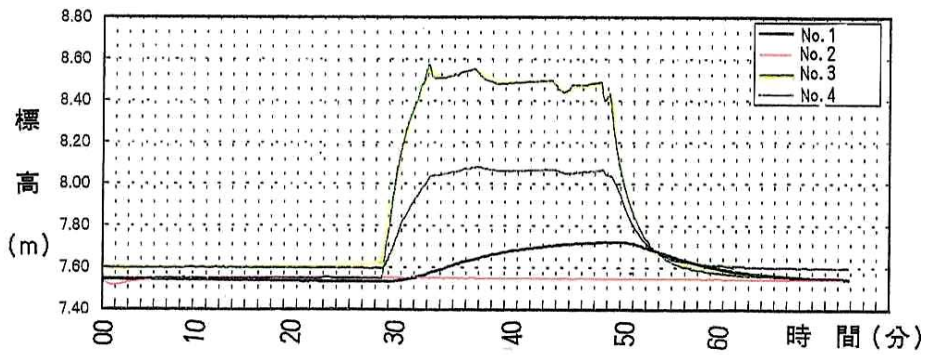
連通試験孔位置

No. 4 注水

No. 3 注水

図-27 連通試験結果 事例2 (B極門)

他の樋門における連通試験結果の事例を図-27～29に示す。

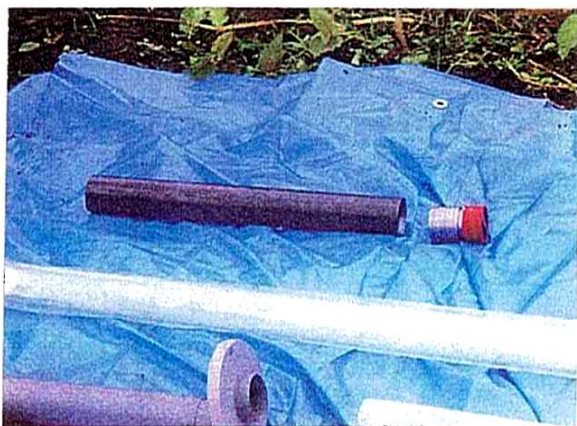
写真-21 鋼製保護管およびキャップ

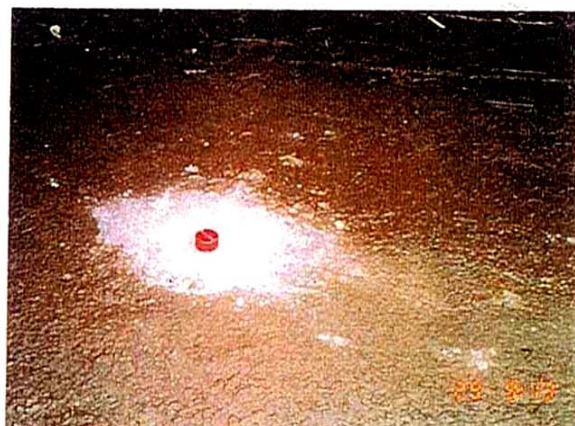
写真-22 設置後の状況

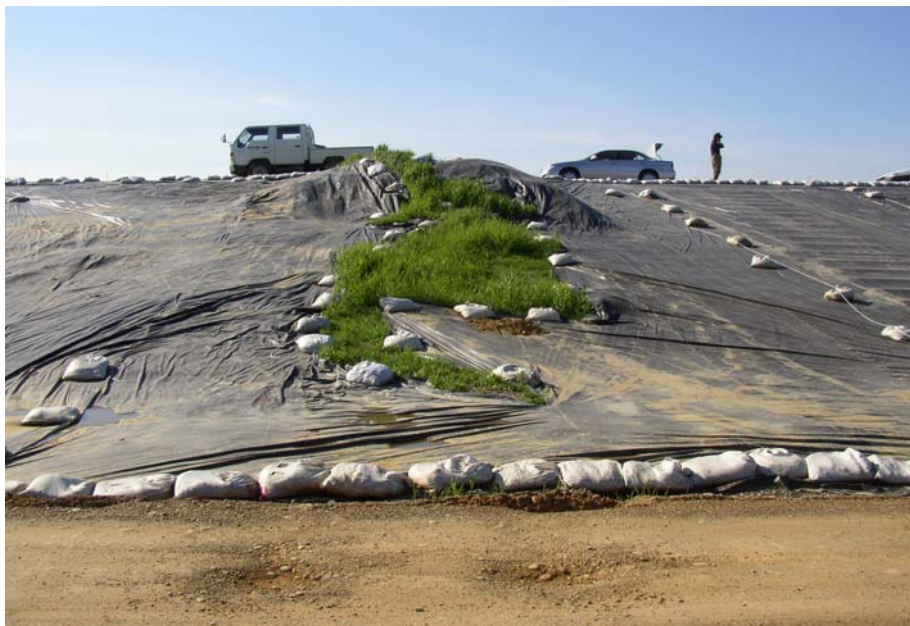
写真-25 函体直上の抜け上がり（堤内のり面）

基礎地盤や堤体部分の埋戻し土は、土質・密度・地下水位の条件によっては地震時に液状化が生じる可能性がある。液状化により堤防が変形すると、**写真-23**に示すようなのり尻の亀裂や隆起、**写真-24**に示すような天端の沈下・管理橋の落座、**写真-25**に示すような堤防の沈下に伴う函体の抜け上がり等が見られる。これらの変状が大きい場合には、函体の損傷も懸念されるため、「5. 函内観察要領」等にしながら詳細調査を実施することが必要である。また、杭基礎構造の函体で抜け上がりが顕著な場合には、函体下に空洞が生じている可能性があるため、「6. 連通試験実施要領」等にしながら詳細調査を実施することが必要である。詳細調査の結果、函体周辺のゆるみ・空洞が懸念される場合は、別途サウンディングや開削調査もあわせて実施することが望ましい。

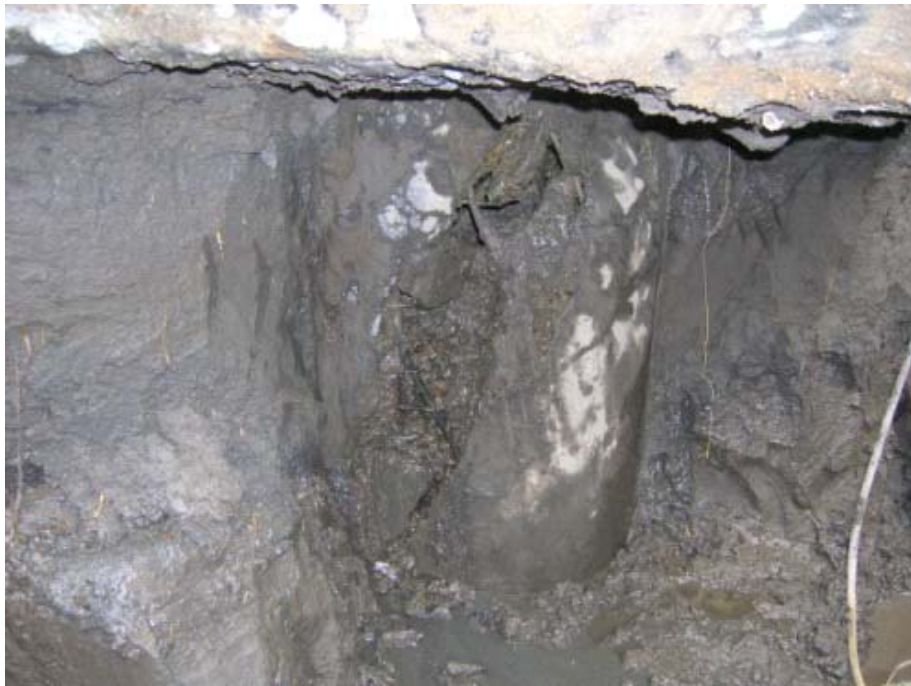
写真-29 基礎杭頭部の破断  
吐水槽の荷重により基礎杭頭部が座屈破断している。

地震により、函体の継ぎ手や壁面に損傷が生じた場合、水や土砂が函体内に流入して、堤体土の吸い出しが生じる可能性がある。その後の降雨等により堤体土の吸い出しが進行すると、堤体のり面の陥没に至る危険性がある。**写真-26**は、地震により継ぎ手が大きく開いた事例である。この事例では、**写真-27**に示すように、翼壁と門柱の接合部が大きく開く変状があわせて確認された。函体の継ぎ手等に損傷が生じるのは、基礎地盤や堤体の液状化による樋門等構造物周辺堤防の変形にともない、函体に対して函軸方向に引っ張られる力が作用した結果であり、事例で示したように、変状は函体以外の箇所にも複合して現れる可能性が高い。したがって、翼壁と門柱、函体と水叩き等の接合部、護岸の沈下等が顕著に見られた場合は、函体の損傷も懸念されるため、「5. 函内観察要領」等にしながら詳細調査を実施することが必要である。詳細調査の結果、継ぎ手の損傷等により堤体土が吸い出される恐れがある場合には、別途サウンディングや開削調査等により函体周辺のゆるみ・空洞の調査を行う必要がある。また、函体の伸張が顕著な場合には、**写真-28**、**写真-29**に示すような支持杭の損傷も懸念される。損傷の度合いによっては開削調査等であわせて確認することが必要である。
