# 堤防等河川管理施設の点検結果評価要領

平成29年 3月

国土交通省 水管理・国土保全局  
河川環境課

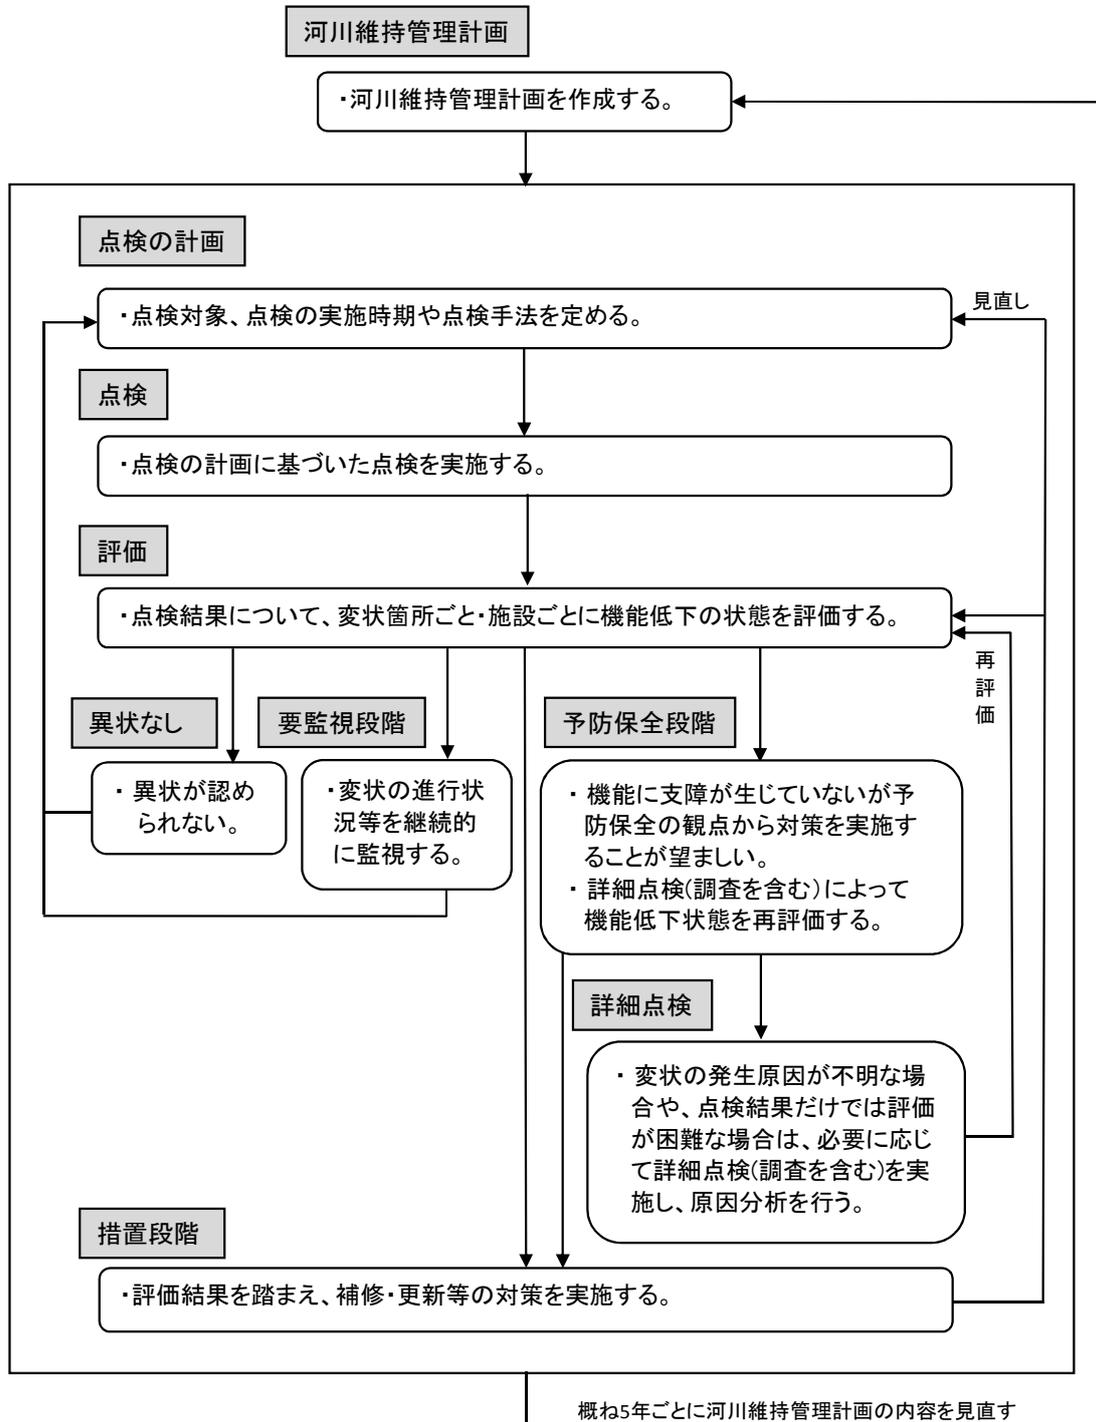
図 1.1 堤防等河川管理施設の点検・評価フロー

本要領は、図 1.1 堤防等河川管理施設の点検・評価フローのうち、評価と後述する対策及び記録について適用する。

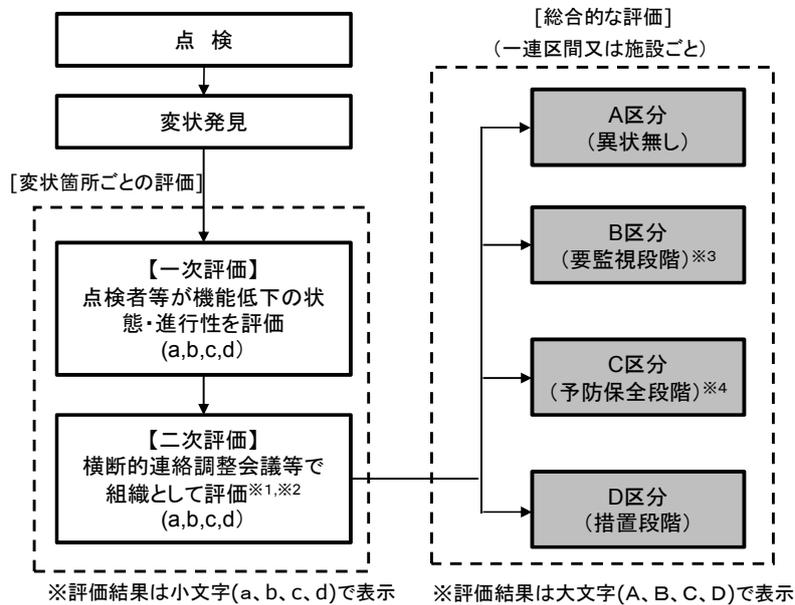
図 1.2 評価の手順

評価の手順は図 1.2 に示すように、変状箇所ごとの評価結果を踏まえて、総合的な評価を実施する。

変状箇所ごとの評価のうち一次評価は、点検結果に基づき点検者等が機能低下の状態や進行性を評価する。その後、一次評価結果や既往資料等を踏まえ、事務所の関係各部署が参加する横断的連絡調整会議等で組織として変状箇所ごとの二次評価を実施するとともに、総合的な評価を実施するものとする。

- ※1. 既往資料等(治水地形分類図、災害履歴、地質情報 築堤履歴、定期横断測量図、浸透流解析結果、設計資料等)を踏まえる
- ※2. 不可視、発生原因が不明な変状については、必要に応じて、詳細点検(調査を含む)を実施し、その点検結果を踏まえる
- ※3. 軽微な補修を必要とする変状を含む
- ※4. 必要に応じて、詳細点検(調査を含む)を実施
