#### 河川管理施設の点検結果評価要領（案）の策定について

# 堤防及び護岸点検結果評価要領（案）

国土交通省 水管理・国土保全局

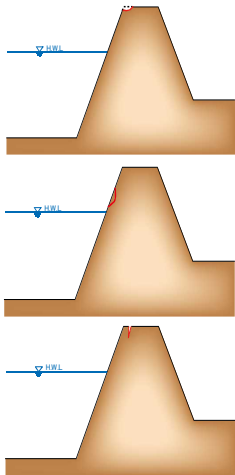
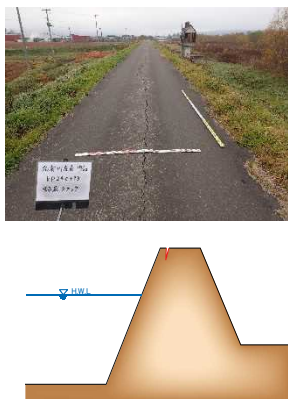
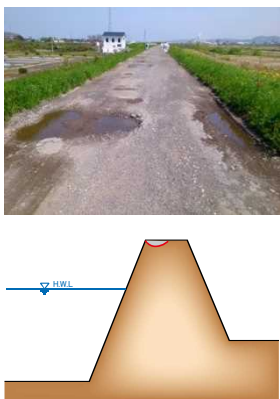
| 工種 | | 堤防 | | |
|---|---|---|---|---|
| b | 要監視段階 | <ul style="list-style-type: none"> <li>目視できる形状の変化が確認されるが、堤防の機能に支障は生じていない。</li> </ul> | <ul style="list-style-type: none"> <li>目視できる亀裂が発生しているが、堤防の機能に支障は生じていない※1</li> </ul> | <ul style="list-style-type: none"> <li>目視できる不陸が発生しているが、堤防の機能に支障は生じていない※3</li> </ul> |

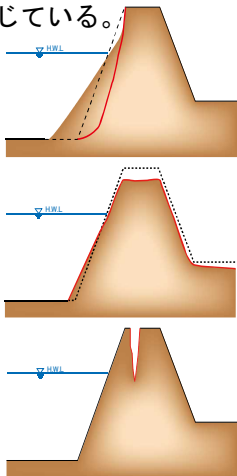
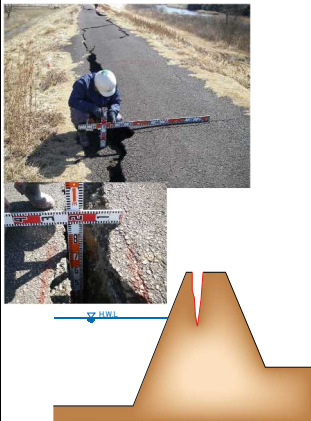
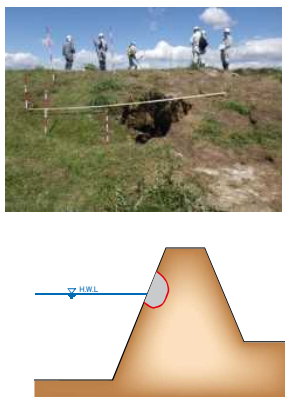
| 工種 | | 堤防 | | |
|---|---|---|---|---|
| d | 措置段階 | <ul style="list-style-type: none"> <li>堤防の機能に支障が生じている。</li> </ul> | <ul style="list-style-type: none"> <li>亀裂により堤防の機能に支障が生じている※2</li> </ul> | <ul style="list-style-type: none"> <li>陥没により堤防の機能に支障が生じている※4</li> </ul> |
