# **堤防等河川管理施設及び河道の点検要領**

**平成 24 年 5 月**

**国土交通省水管理・国土保全局**

**河川環境課**

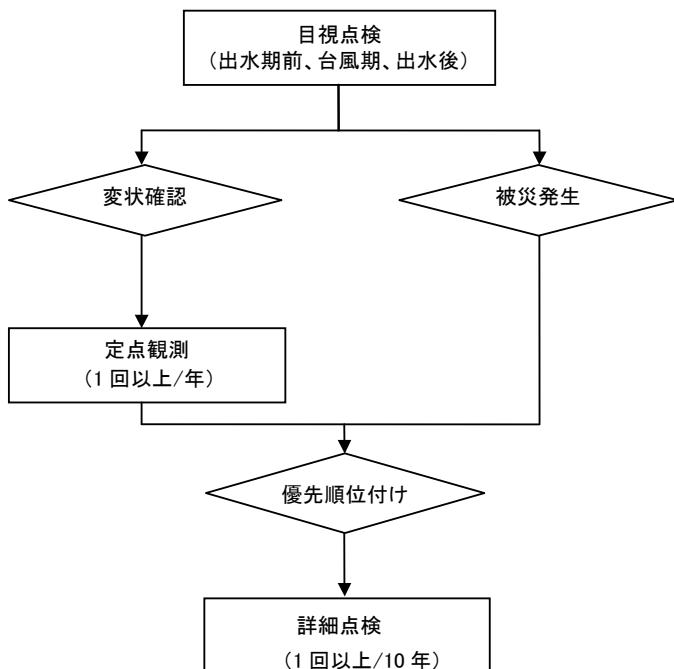
図1.1 柵門等構造物周辺の堤防の点検の手順

する箇所を選定する。詳細点検の実施頻度は10年に1回以上とし、背後地の状況や柵門等の設置経緯等を考慮して優先順位を検討し、設定する。なお、漏水や陥没等の被災が発生した場合は、詳細点検を実施する優先順位を見直し、速やかに詳細点検を実施できるようにする。点検から詳細点検までの流れを図1.1に示す。

- 樋門等構造物周辺の堤防の点検は、1)、2)に示した点検時期に合わせて実施することを基本とする。ただし、変状の状況、点検の効率性等を勘案して別途実施してもよい。
- 点検の結果、変状が確認された箇所については、計測による定点観測を年1回以上実施する。
- 目視点検と定点観測の結果をもとに「樋門等構造物周辺堤防詳細点検要領」（平成24年5月17日国水治第24号）に示される連通試験等を含む詳細点検を実施

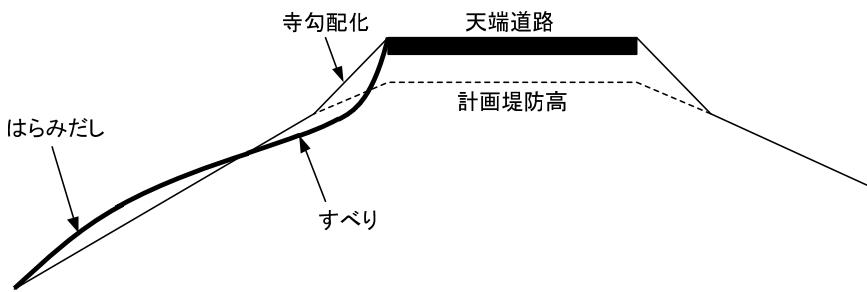
図 2.1 はらみだし・寺勾配のイメージ図

- ・ 陥没・はらみだし・法崩れ、寺勾配化といった表法面の変状は、降雨、洪水、地震等の外力作用によって堤体の崩壊につながる可能性があるため、特に注意が必要である。(図 2.1, 2.2 参照)
- ・ 法面の陥没・はらみだしについては、草丈が高くなると発見が難しくなるので注意が必要である。
- ・ 余盛や天端道路の整備、天端の補修等を行った箇所は、法肩部付近が寺勾配化しやすく、法崩れ等を生じやすくなるので注意する。
- ・ はらみだしは上下流の状況と比較すると分かり易い。

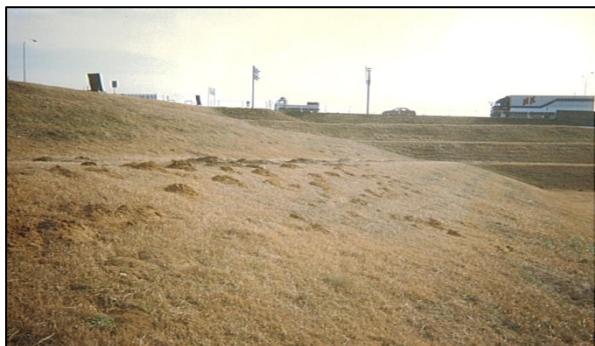
図 2.3 モグラ塚の例

- ・ モグラ穴は餌のある堤体表層付近に存在する事例が多く、モグラ塚と呼ばれる掘り進んだ土が塚状になっていることが多い（図2.3,2.4参照）。その場合、塚の土に見合う分の地下空洞が形成されており、降雨にともなう陥没の発生、降雨や流水の侵食による空洞の拡大、それらに起因する法面崩壊が生じることが懸念される。また、空洞部分が侵食を受け、空洞部分が堤体内の主要な水みちの誘因と

- ・ 法面のモグラ穴周辺部では、流水によって集中的に侵食されやすく、植生が流失してしまうために、堤体の弱点箇所となる場合がある。
- ・ モグラ塚を発見したら、ピンポール等によって空洞化の程度を調べ、塚周辺を歩き、大きく足が沈み込むようなことがないか確認するとよい。
- ・ 法尻付近についても法面同様に点検する。
- ・ 動物（キツネ等）によっては、穴の掘削長が深い場合があるので留意する。（図2.5, 2.6参照）

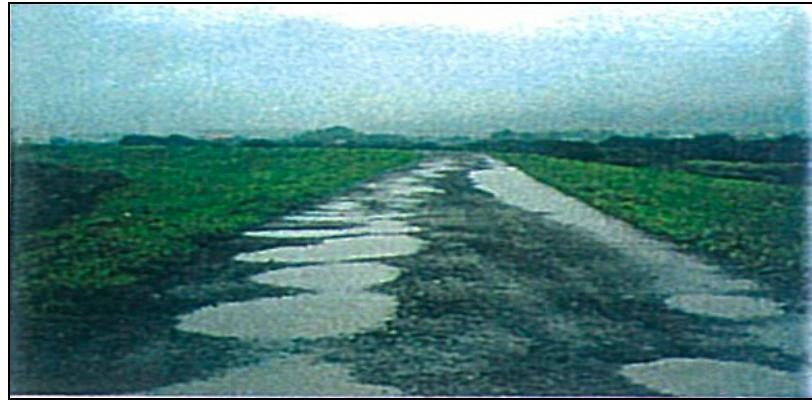
図 2.7 天端に生じた水たまり

- ・不陸、わだち等により天端が凹形状で、雨水排水がたまる箇所は、堤体への浸透を助長したり、排水が肩部分の低い箇所に集中し、その集中した流出水により法面が侵食されることがある。
- ・天端にはこのような排水不良の箇所が極めて多く、このような状況は雨水の堤体への浸透や法面の侵食を助長することになり、堤防の弱体化につながるので注意が必要である。天端の凹凸は降雨時に水溜まりとなる（図2.7参照）ため、降雨時あるいは直後の河川巡視の状況と併せて判断するとよい。
- ・碎石や砂利等を敷いた天端では、車両の通行等によりわだち部で碎石や砂利等が堤防本体に押し込まれて、碎石や砂利混じりの土層が陥入したような状態になる場合がある。この層が堤体に浸透を助長することになるので注意が必要である。
- ・不陸、車両のわだち等も含め、排水不良になっていないか点検する。
- ・天端が舗装されている場合には、舗装下の空洞、陥没の徵候にも留意する。

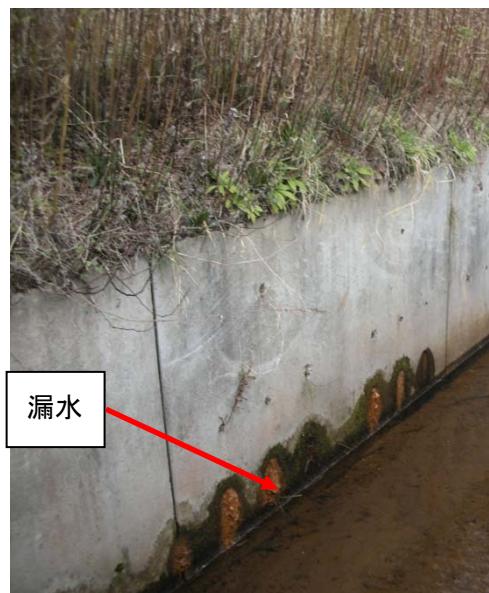
図2.8 堤脚水路からの漏水

- ・ 洪水中に堤脚水路の変形箇所や継目から漏水や噴砂がある場合(図2.8参照)は、透水層を堤脚水路が遮断している可能性がある。
- ・ したがって、堤脚水路と法尻の間に基礎地盤漏水や噴砂等がないか、よく注意しておく必要があるとともに、堤脚水路継目の漏水や噴砂の量に、目に見えるような急激な変化がないか点検する。
- ・ 堤脚水路の法線のゆがみや縦断変形などは、堤体の変状に起因している場合があるため注意が必要であり、こうした変状がある場合には経年的に観察する必要がある。

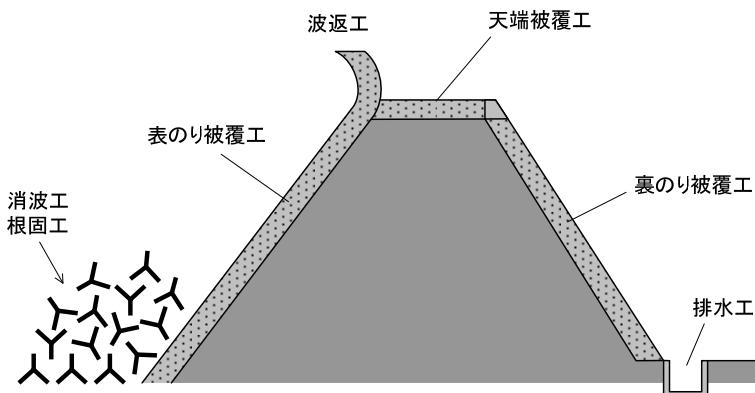
図 2.9 高潮堤防（被覆構造の堤防）のイメージ

高潮堤防の点検事項は、「波返工」、「天端被覆工」、「表・裏法被覆工」、「排水工」、「消波工、根固工」の箇所毎（図2.9参照）に設定した。なお、根固工の点検は、陸上からの目視が可能な施設の場合においてのみ実施するものとする。

箇所	点検事項
波返工	<ul style="list-style-type: none"><li>ひび割れはないか。</li><li>剥離・剥落・欠損はないか。</li><li>錆汁、鉄筋露出等はないか。</li><li>隣接スパンの目地部、打ち継ぎ部に高低差、ずれ、開きはないか。</li></ul>
天端被覆工	<ul style="list-style-type: none"><li>沈下・陥没はないか。</li><li>植生の繁茂等はないか。</li><li>ひび割れはないか。</li><li>隣接スパンの目地部、打ち継ぎ部に高低差、ずれ、開きはないか。</li><li>剥離・剥落・欠損はないか。</li></ul>
表・裏法被覆工	<ul style="list-style-type: none"><li>ひび割れはないか。</li><li>沈下・陥没はないか。</li><li>隣接スパンの目地部、打ち継ぎ部に高低差、ずれ、開きはないか。</li><li>漏水・噴砂の痕跡はないか。</li><li>植生の繁茂等はないか。</li><li>剥離・剥落・欠損はないか。</li><li>錆汁、鉄筋露出等はないか。</li></ul>
排水工	<ul style="list-style-type: none"><li>目地の高低差、ずれ、開き、漏水等の新規変状はないか。また、過去からの進行はないか。</li></ul>
消波工・根固工	<ul style="list-style-type: none"><li>ブロックの移動・散乱はないか。</li><li>沈下はないか。</li><li>ブロックの破損、ひび割れ・損傷はないか。</li></ul>

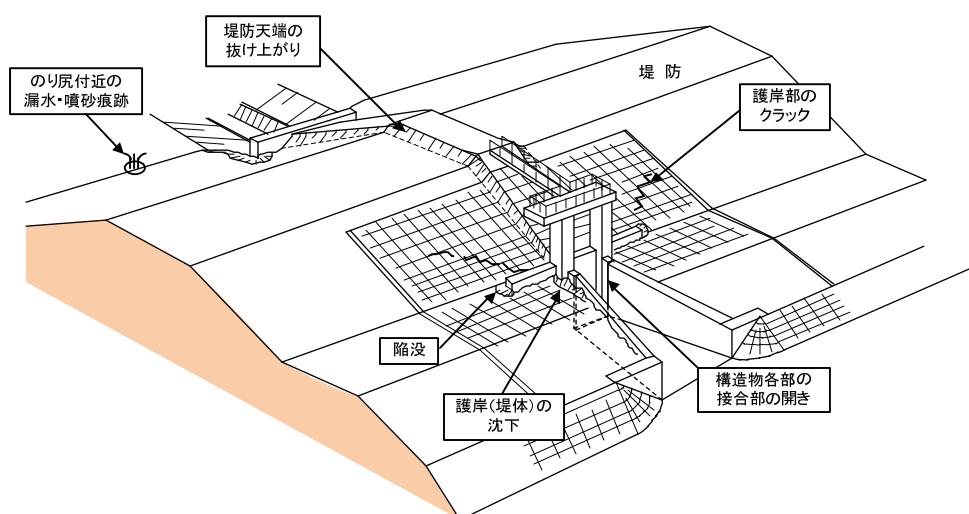
図 2.10 橋門等構造物周辺の堤防において外観で確認される事象

橋門等構造物周辺の堤防点検については、特に上記の問題に留意する必要がある（図2.10 参照）。また、高い堤防の区間に設置された杭基礎を有する施設や軟弱地盤上の施設においては上記の現象が発生しやすいので、過去の空洞やクラックの発生履歴、地盤の状況等に特に留意する。

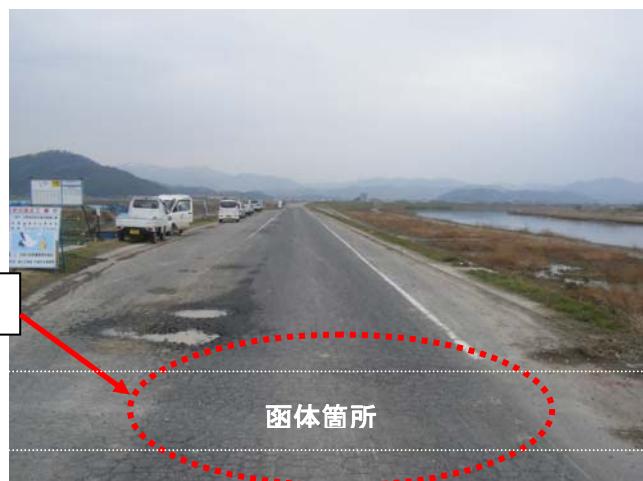
図2.11 天端舗装のひび割れの例

- ・構造物上部の天端及び法面の抜け上がり等の変状は、構造物下の空洞の発生を示唆するものであるため、その状況を注意深く継続的に点検する必要がある。
- ・堤防天端がアスファルト舗装されている箇所において、不陸や抜け上がり、ひび割れが生じている場合には、構造物周辺および堤体内部に空洞化や緩みが生じている可能性が高いため、特に注意が必要である。（図2.11参照）
- ・感潮域等で水位が頻繁に変動する区間では、これらの変状が特に生じやすい状況にあるため注意する。
- ・構造物上部の天端及び法面に抜け上がりや亀裂が存在する場合（図2.12参照）は、定点観測を実施する。あわせて、鋼棒等を抜け上がりや亀裂の周辺に貫入させ、周辺に空洞や緩みが発生していないか調べる。
- ・構造物上部の天端及び法面に段差や亀裂が形成され構造物周辺に空洞の発生が疑われた場合には、亀裂部から目視にて空洞の存在を調べる。

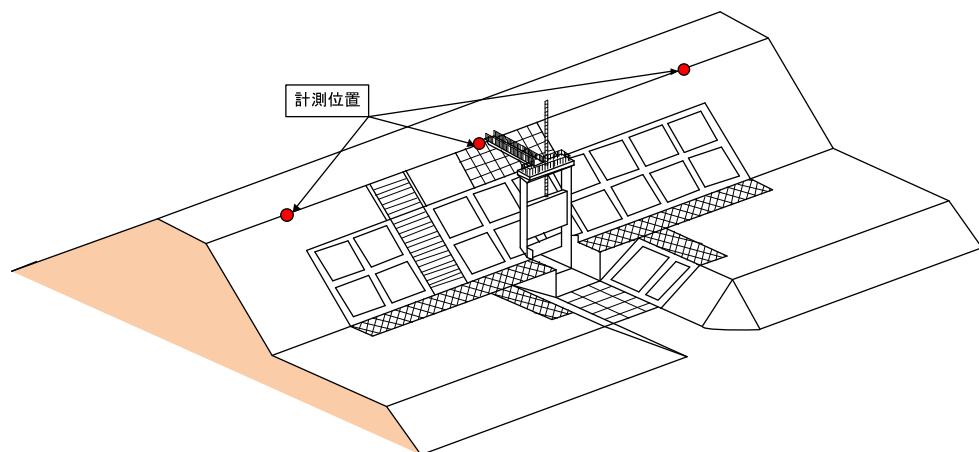
図 2.13 計測位置の概要図

- 構造物上部の天端及び法面の抜け上がりの計測位置は、図 2.13 のように、堤防天端（小段がある場合には小段も対象とする）において、構造物上部の天端及び法面位置とその上下流方向の取付護岸端部位置の計 3箇所を基本とし、計測位置を定点とするため金属鉄等を設置する。また、その計測には水準測量又はトータルステーション（TS）を用いるが、簡易な手法でも定量的把握に努めるものとする。得られた計測結果（標高値）により変位量を把握するものとする。計測にあたっては、調査地点周辺に設置されている水準点又は準じる基準点等より、地盤沈下等の影響が懸念される場合には、影響のない既知点を基準高として使用し、標高とともに区間距離もあわせて計測する。
- 計測結果の整理にあたり、計測値が異常値と判断される場合には再測する。一般的に抜け上がり量が減少することはないため、計測値が経時的に減少した場合は、その原因を調べる。

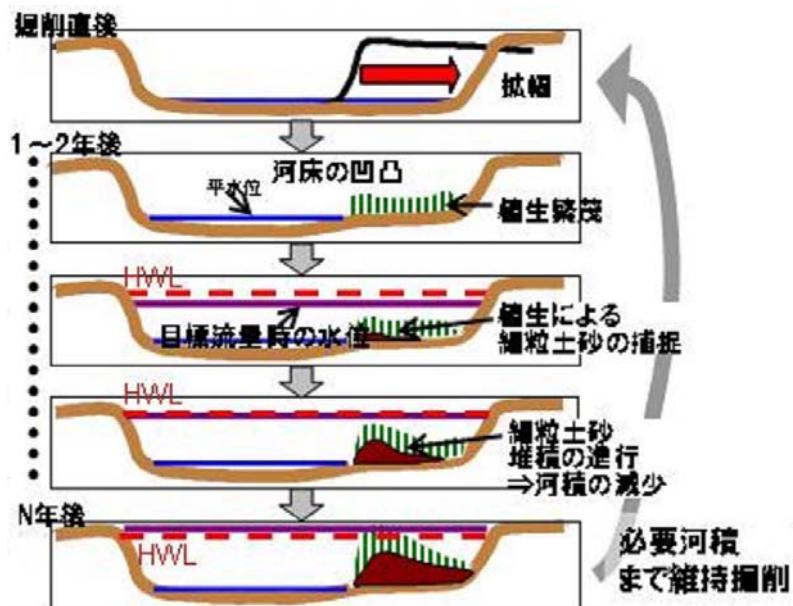
図 4.1 掘削した高水敷の再形成過程

- セグメント 2 区間において低水路拡幅を行った区間では、図 4.1 に示すように、平水時に水面上に現れて植生に覆われた河床部に土砂が再堆積し、高水敷が再形成される。このようにして形成された堆積域を対象として目視点検を実施する。
- 点検前の準備として、管理上の目標とする堆積域の平水位からの高さを設定する。目視点検はそれと比較して堆積状況について観察した結果とともに写真等により記録する。

- 上記点検の対象となる河床変動の一形態であるが、他に比較して堆積の進行が特に顕著である場合があるため、特に留意する必要がある。
