# 砂 防 関 係 施 設 点 検 要 領 (案)

平成 31 年 3 月

国土交通省砂防部保全課

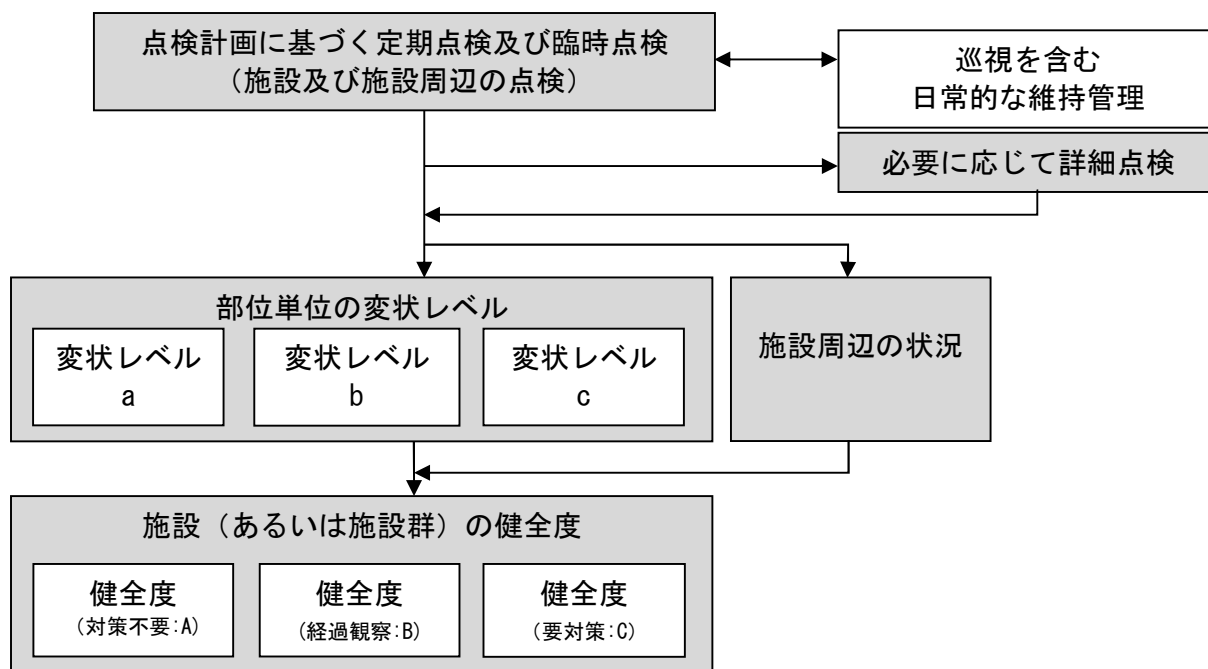
本点検フローは、本要領(案)における点検実施から施設の健全度を把握する一連の流れの基本を示したものである。

点検結果に基づく部位単位の変状レベルと施設周辺の状況から総合的に施設（あるいは施設群）の健全度を判断する。

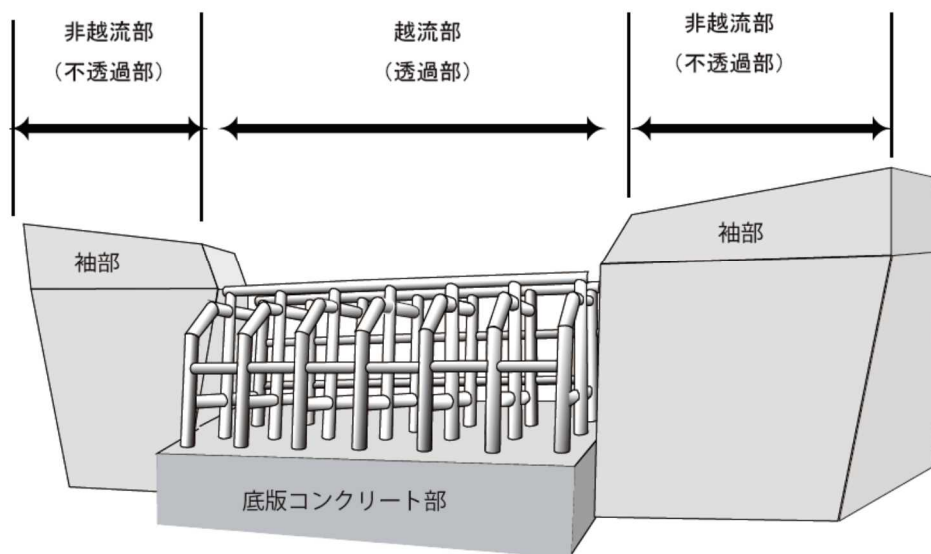
# 透過型砂防堰堤（鋼製）の部位の名称

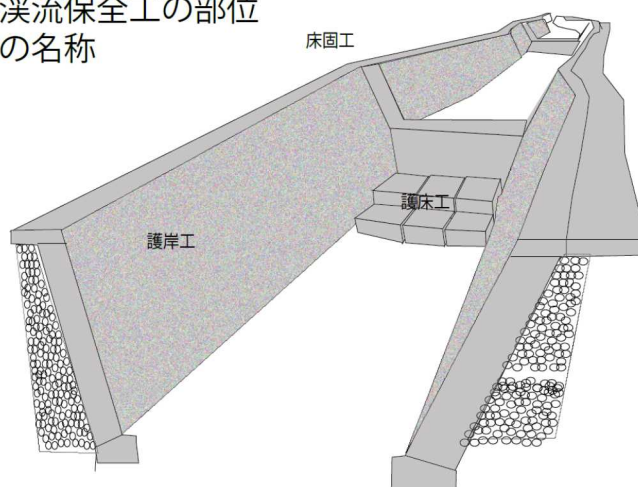
## 溪流保全工の部位 の名称

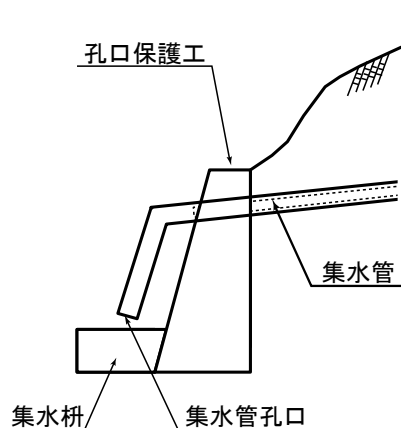
横ボーリング工の部位

| 施設（種類） | 部位 | 着目すべき損傷等 | 点検留意事項 |
|---|---|---|---|
| 抑制工 | 横ボーリング工 | 孔口保護工、集水枡 | <ul style="list-style-type: none"> <li>● 目視点検によって可視部分の変状の有無を確認する</li> <li>● 集水管からの排水状況（量）を記録することが望ましい。（上記は各部位に共通）</li> <li>● 経年変化による鋼製部材の腐食やコンクリート等部材の劣化の状況を確認する。</li> <li>● 地すべり活動等による孔口保護工や集水枡の損傷・変形の状況を確認する。</li> </ul> |

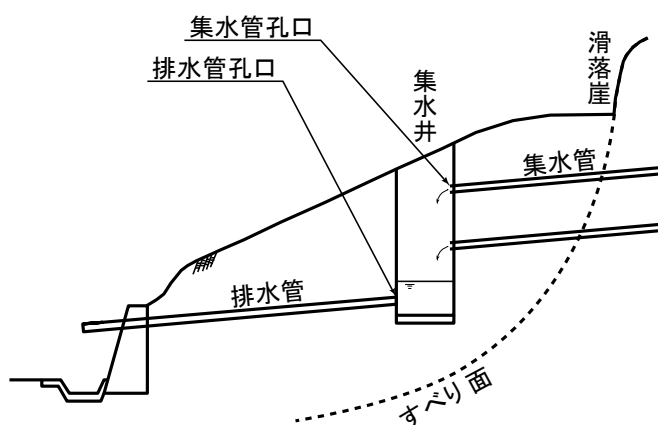
集水井工の部位

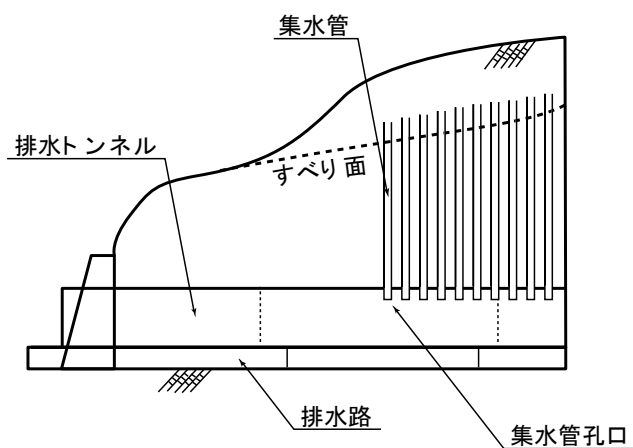
排水トンネル工の部位

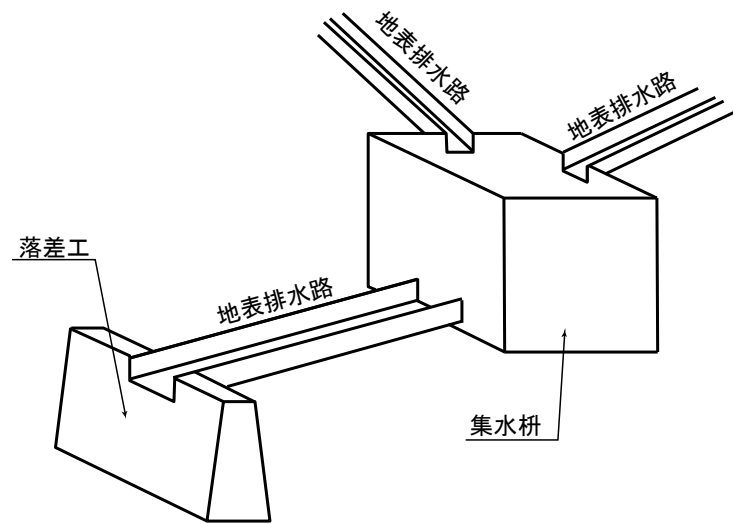
水路工の部位

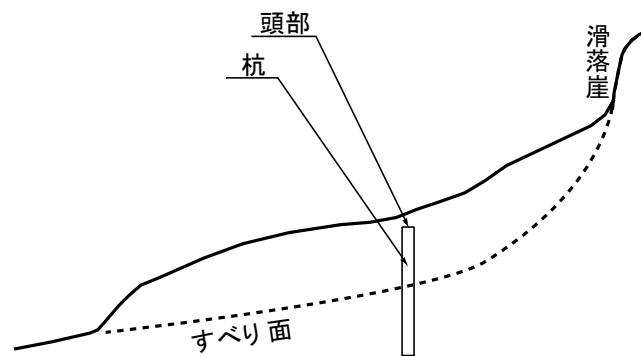
杭工の部位

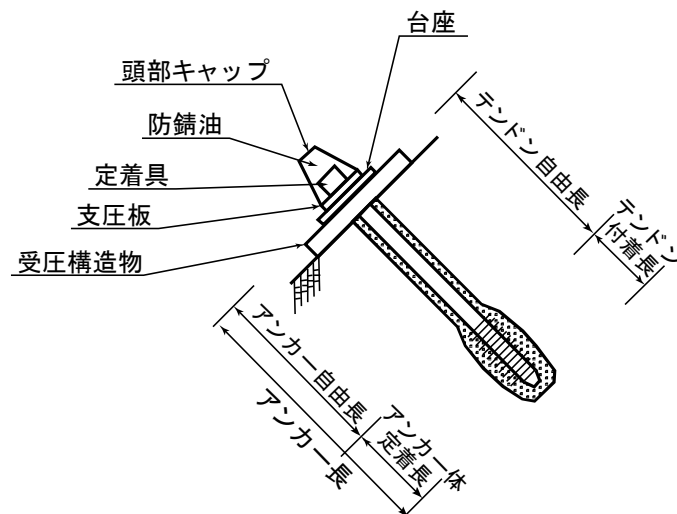
アンカー工の部位

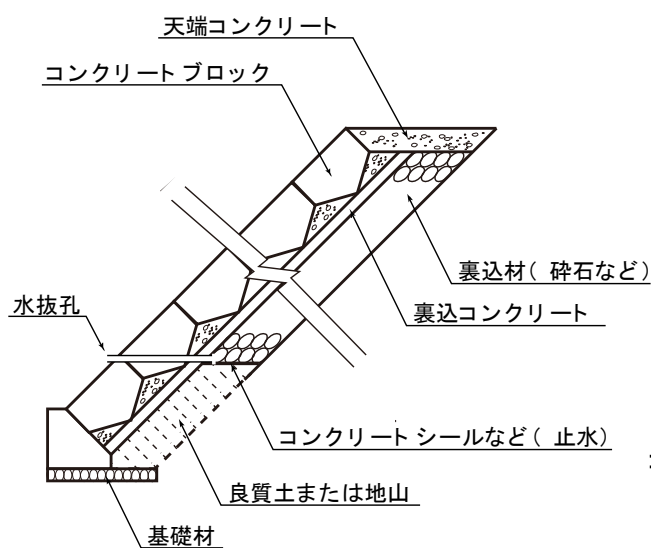
石積・ブロック積張工の部位

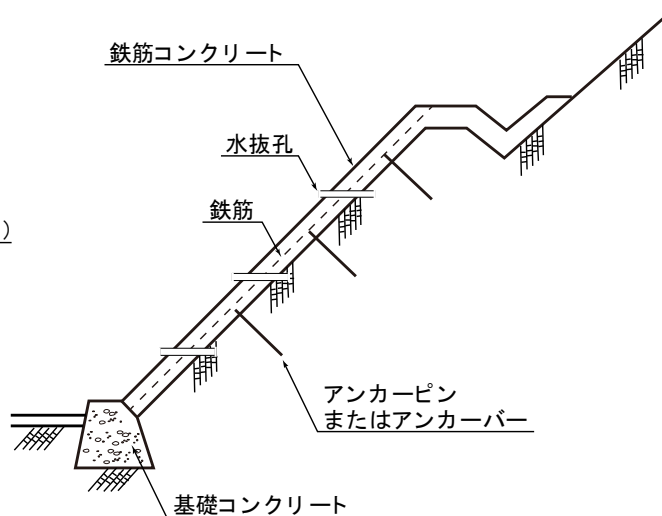
コンクリート張工の部位

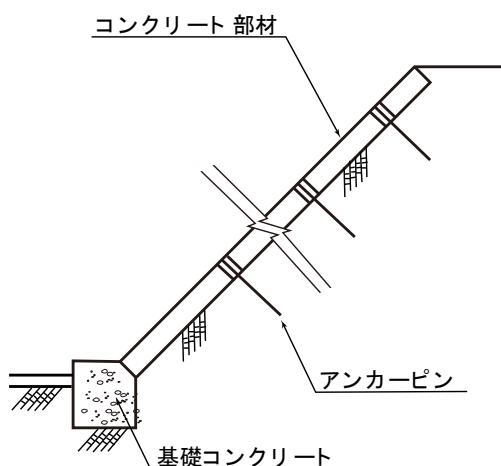
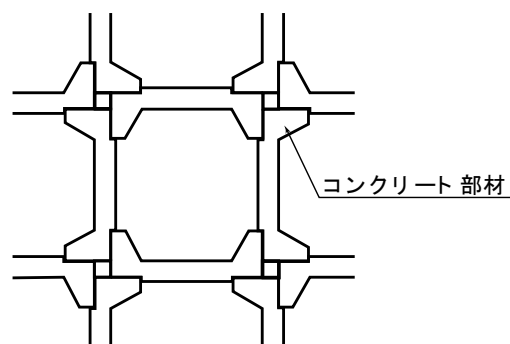
プレキャスト法枠工の部位

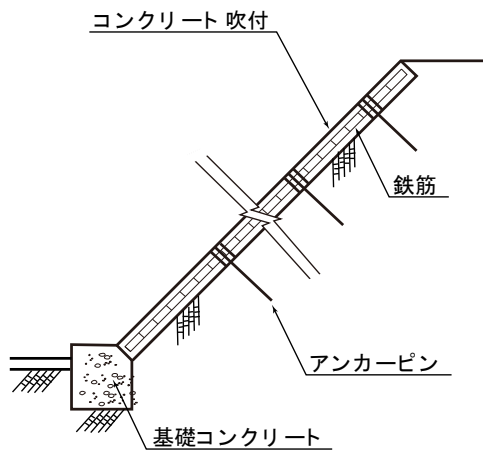
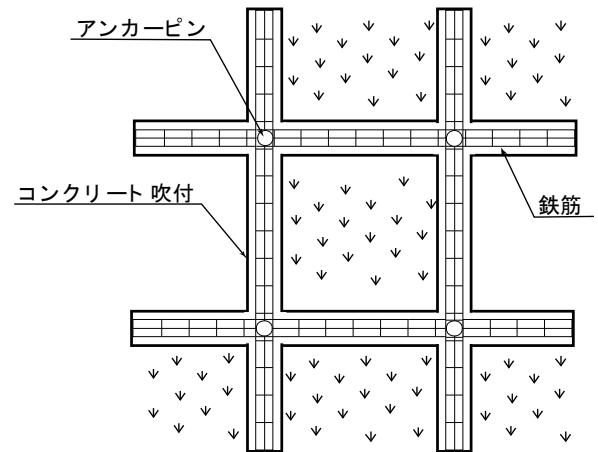
現場打法砕工の部位

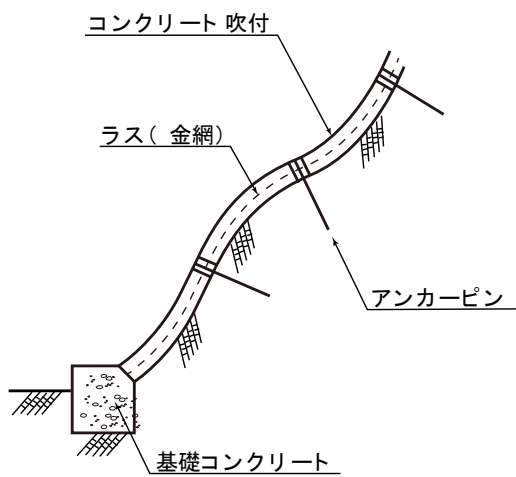
吹付工の部位

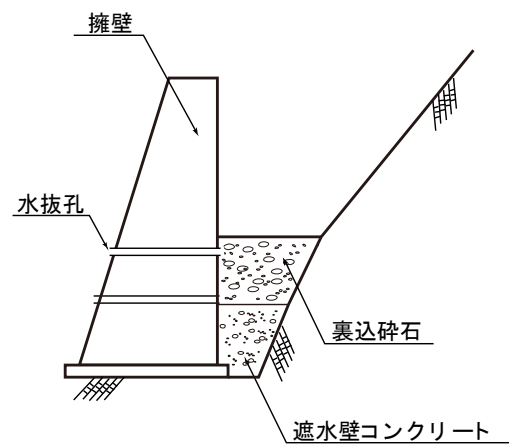
擁壁工の部位

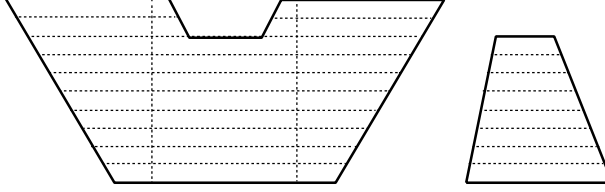
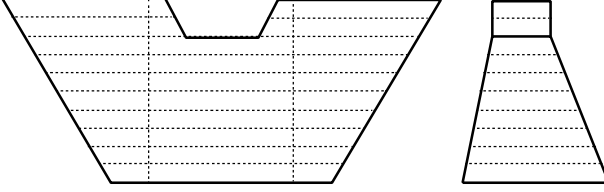
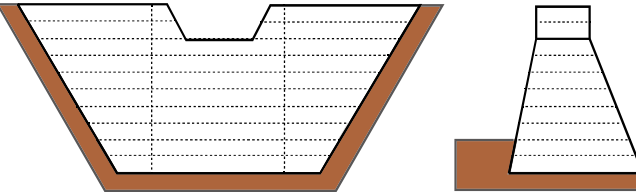
| 変状レベル | | 本体(本堤・副堤・床固工・垂直壁) | | | |
|---|---|---|---|---|---|
| a | 軽微な損傷 | ○変状なし<br>○軽微な摩耗<br> | ○変状なし<br>○軽微なひび割れ<br> | ○変状なし<br>○軽微な洗掘<br> | ○変状なし<br>○軽微な漏水<br> |

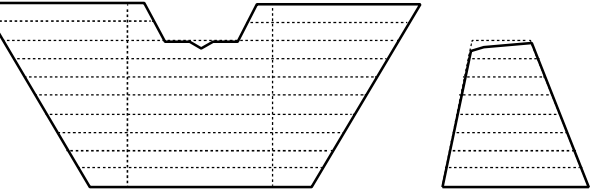
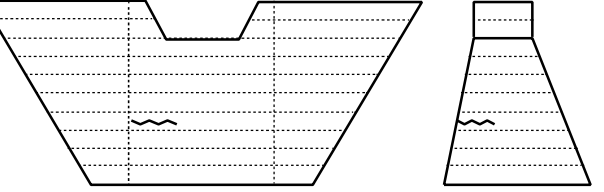
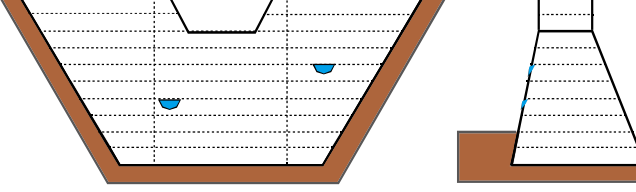
| 変状レベル | | 本体(本堤・副堤・床固工・垂直壁) | | | |
|---|---|---|---|---|---|
| b | 損傷あるが、機能・性能低下に至っていない | ○鉛直方向の摩耗深さが概ね 1 リフト程度未満<br> | ○水平方向ひび割れが各ブロック幅の概ね 1/2 程度未満<br> | ○基礎部の洗掘が堰堤基礎面に達していない<br> | ○部分的に漏水している<br> |

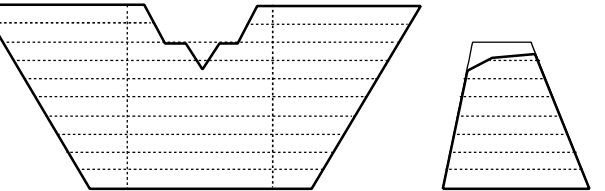
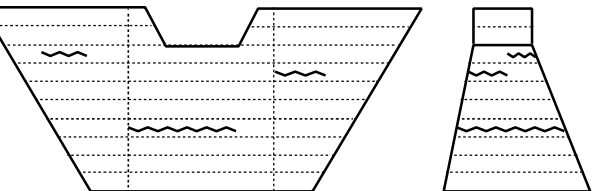
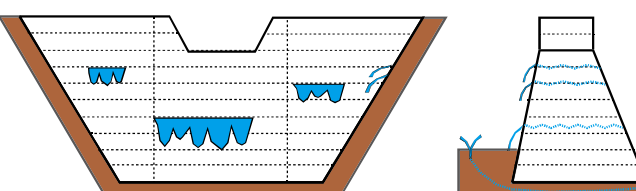
| 変状レベル | | 本体(本堤・副堤・床固工・垂直壁) | | | |
|---|---|---|---|---|---|
| c | 機能・性能低下あり | ○鉛直方向の摩耗深さが概ね 1 リフト程度以上<br> | ○水平方向ひび割れが各ブロック幅の概ね 1/2 程度以上<br>○ひび割れが上下流に連続して発生<br> | ○基礎部の洗掘が堰堤基礎面に達している<br> | ○本体の広範囲にわたる漏水<br>○基礎底部からの漏水<br>○両岸地山と堰堤境界面からの漏水<br> |

| 変状レベル | | 本体(本堤・副堤・床固工・垂直壁) | | | |
|---|---|---|---|---|---|
| 評価の観点 | | <ul style="list-style-type: none"> <li>・天端摩耗は堰堤の安定性等への直接的な影響は少ない。</li> <li>・計画堆砂高が低下することより、土砂流送抑制等の機能の低下が生じる。</li> <li>・摩耗が進行すると、流水や流出土砂が摩耗範囲を集中的に流下することとなり、摩耗の進行速度が増加する。</li> <li>・リフト単位での補修が効率的と考えられる。</li> </ul> | <ul style="list-style-type: none"> <li>・本体のひび割れが上下流につながって生じていると想定される場合は、詳細調査を検討する。</li> <li>・未満砂の堰堤でひび割れが生じ、流体力などが作用すると堰堤が損傷し、機能の低下が懸念される。</li> <li>・ひび割れの生じている堰堤では特に堆砂状況を確認する。</li> </ul> | <ul style="list-style-type: none"> <li>・洗掘が堰堤基礎底面まで進行すると、堰堤の支持基盤に影響し、堰堤の性能である安定条件（転倒・滑動・支持力）の低下につながる。</li> <li>・水叩きが無い施設では、性能低下の影響が大きい。</li> <li>・常時流水があるか確認する。</li> <li>・この他に、水叩きの有無、基礎地盤の状況、流量、流況、河床低下等が洗掘の進行に影響すると考えられるので、重点的に点検する。</li> </ul> | <ul style="list-style-type: none"> <li>・堤体からの漏水は、機能の直接的な低下にはつながらない。</li> <li>・地山との境界部や基礎地盤からの湧水・漏水はパイピング、基礎地盤の破壊につながる可能性がある。</li> </ul> |

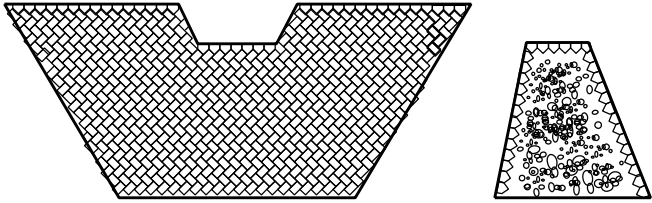
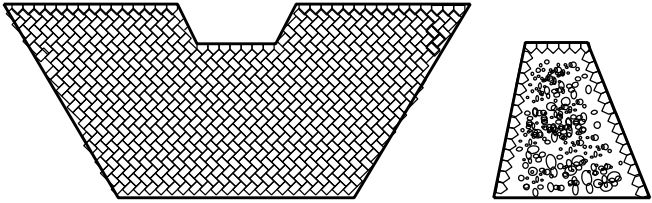
| 変状レベル | | 本体(本堤・副堤・床固工・垂直壁) | | | |
|---|---|---|---|---|---|
| a | 軽微な損傷 | <b>【評価の目安】</b><br>○中空鋼管：鋼管径に対する鋼管の凹み 10%未満<br>○コンクリート充填鋼管：部材のたわみ変形角 2 度未満<br> | <b>【評価の目安】</b><br>○変状なし<br>○軽微な腐食<br> | ○変状なし<br> | ○変状なし<br> |

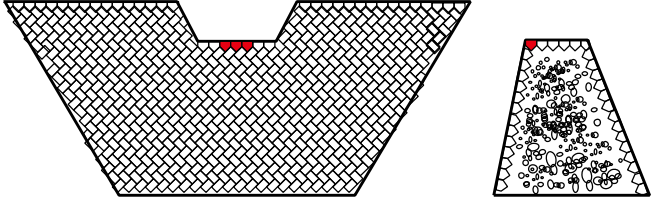
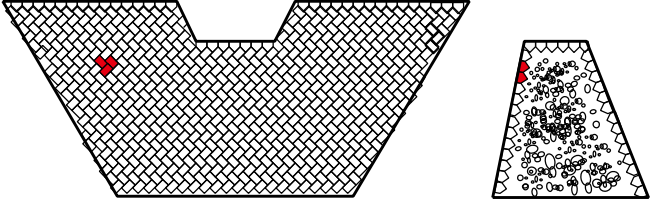
| 変状レベル | | 本体(本堤・副堤・床固工・垂直壁) | | | |
|---|---|---|---|---|---|
| b | 損傷あるが、機能・性能低下に至っていない | <b>【評価の目安】</b><br>○中空鋼管：鋼管径に対する鋼管の凹み 10%～40% 未満<br>○コンクリート充填鋼管：部材のたわみ変形角 2 ～5 度未満<br> | <b>【該当なし】</b><br> | ○天端石の欠損が水平かつ鉛直方向で概ね 2 個未満<br><br>※赤着色：欠損箇所 | ○積石の欠損が部分的に生じている<br><br>※赤着色：欠損箇所 |

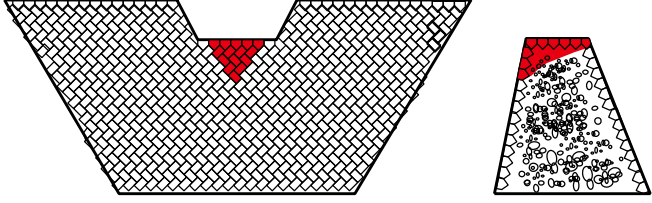
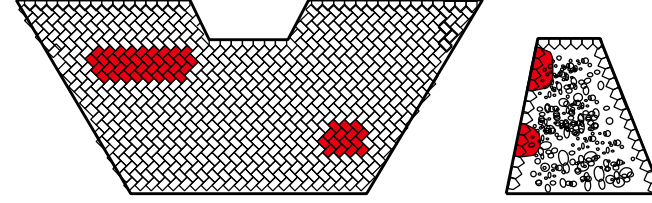
| 変状レベル | | 本体(本堤・副堤・床固工・垂直壁) | | | |
|---|---|---|---|---|---|
| c | 機能・性能低下あり | <b>【評価の目安】</b><br>○中空鋼管：鋼管径に対する鋼管の凹み 40%以上<br>○コンクリート充填鋼管：部材のたわみ変形角 5 度以上<br> | <b>【評価の目安】</b><br>○鋼材の余裕しろが無くなった状態<br> | ○天端石の欠損が水平かつ鉛直方向で概ね 2 個以上<br><br>※赤着色：欠損箇所 | ○積石の欠損が広範囲で生じている<br><br>※赤着色：欠損箇所 |

| 変状レベル | | 本体(本堤・副堤・床固工・垂直壁) | | | |
|---|---|---|---|---|---|
| 評価の観点 | | ・評価の目安は鋼製砂防構造物設計便覧（鋼製砂防構造物委員会編集 平成 21 年版 財団法人砂防地すべり技術センター）による。<br>・大きな変形や変位は機能低下につながる。<br>・変形等の有無は目視で確認できるが、機能低下につながる変形等かについては詳細点検により把握する。 | ・評価の目安は鋼製砂防構造物設計便覧（鋼製砂防構造物委員会編集 平成 21 年版 財団法人砂防地すべり技術センター）による。<br>・腐食により余裕しろが無くなった状態は機能低下につながる。<br>・腐食の状態については目視で確認できるが、余裕しろの不足状況については詳細点検により把握する。 | ・表面石張は内部材を保護する役割を持ち、石張りの欠損は内部コンクリート（貧配合の場合が多い）の損傷につながり、将来的には機能や性能に影響を及ぼす。<br>・天端石の欠損により、流水や流出土砂が欠損部を集中的に流下することとなり、欠損範囲の拡大が進行する。 | ・表面石張は内部材を保護する役割を持ち、越流部の欠損は内部コンクリート（貧配合の場合が多い）の損傷につながり、将来的には機能や性能に影響を及ぼす。<br>・袖部は越流部に比べ機能等への影響は大きくないと考えられる。 |

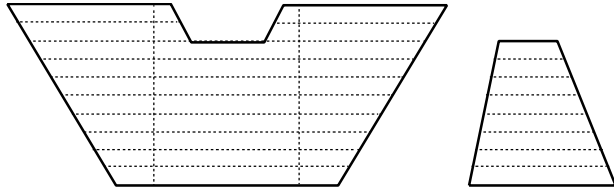
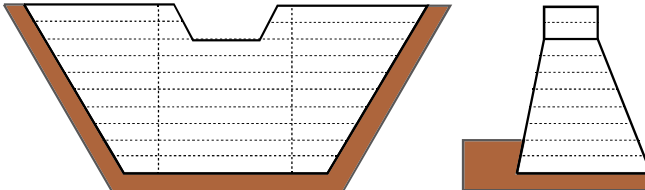
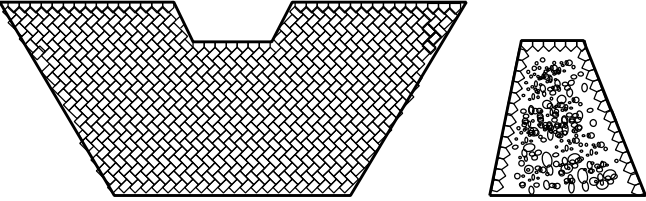
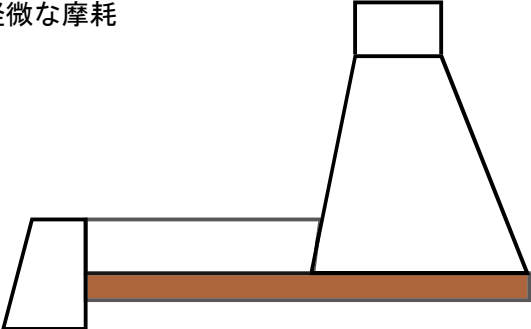
| 変状レベル | | 袖(本堤・副堤・床固工・垂直壁) | | | 水叩き |
|---|---|---|---|---|---|
| a | 軽微な損傷 | ○変状なし<br>○軽微なひび割れ<br> | ○変状なし<br>○軽微な漏水<br> | ○変状なし<br> | ○変状なし<br>○軽微な摩耗<br> |

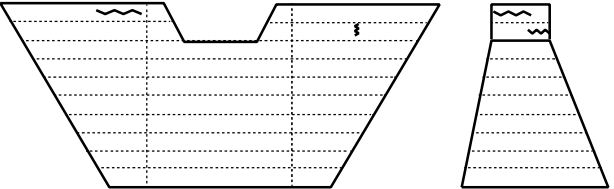
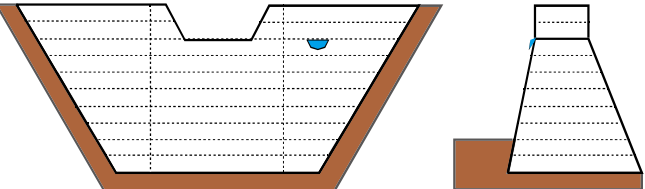
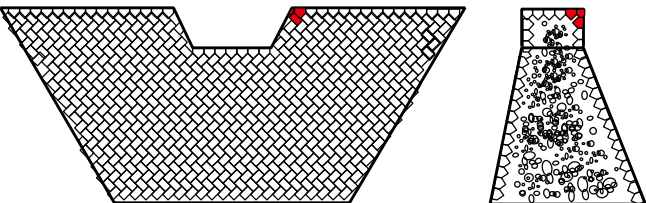
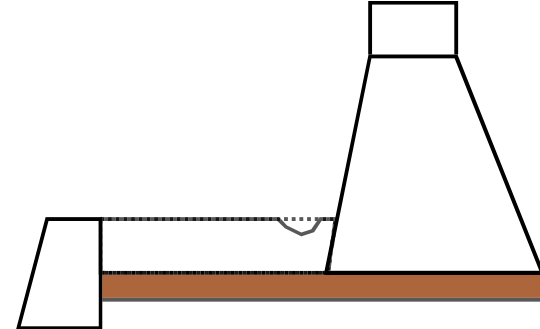
| 変状レベル | | 袖(本堤・副堤・床固工・垂直壁) | | | 水叩き |
|---|---|---|---|---|---|
| b | 損傷あるが、機能・性能低下に至っていない | ○水平方向のひび割れが各ブロック幅の概ね 1/2 程度未満<br>○鉛直方向ひび割れが打設リフト内におさまっている<br> | ○部分的に漏水している<br> | ○積石の欠損が部分的に生じている<br><br>※赤着色：欠損箇所 | ○摩耗が水叩きの基礎面に達していない<br> |

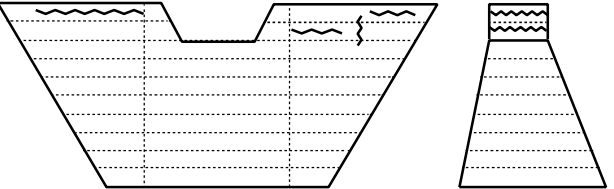
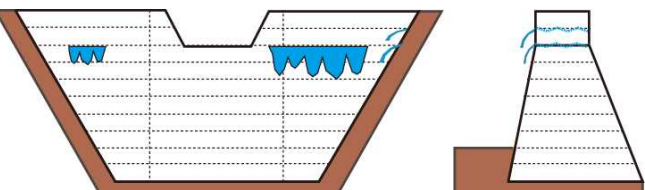
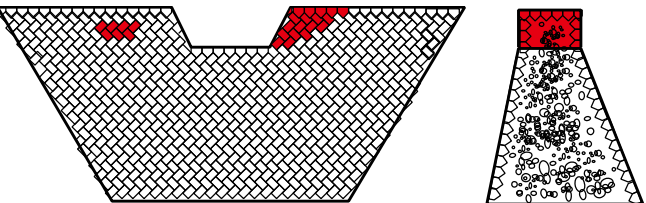
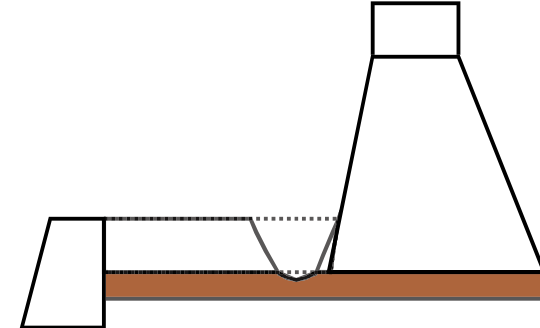
| 変状レベル | | 袖(本堤・副堤・床固工・垂直壁) | | | 水叩き |
|---|---|---|---|---|---|
| c | 機能・性能低下あり | ○水平方向のひび割れが各ブロック幅の概ね 1/2 程度以上<br>○鉛直方向ひび割れが打設リフトを超えて発達している<br> | ○袖の広範囲にわたる漏水<br>○兩岸地山と袖境界面からの漏水<br> | ○積石の欠損が広範囲で生じている<br><br>※赤着色：欠損箇所 | ○摩耗が水叩きの基礎面に達している<br> |

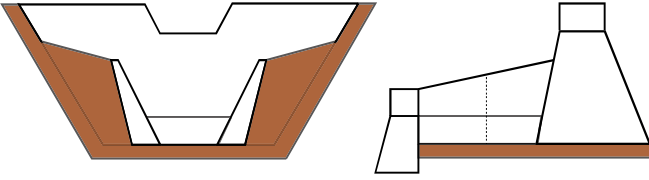
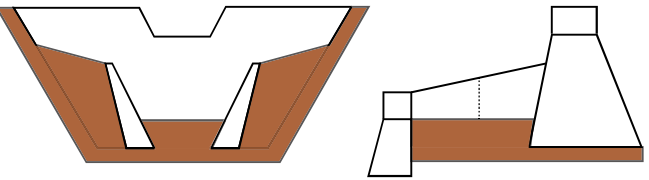
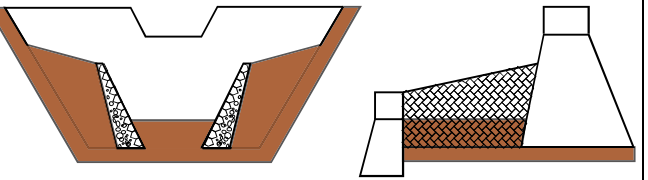
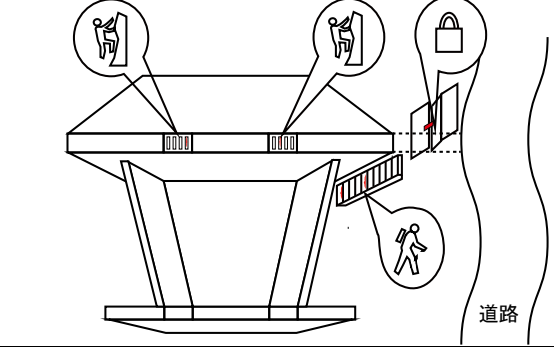
| 変状レベル | | 側壁護岸 | | | 砂防堰堤・床固工 |
|---|---|---|---|---|---|
| a | 軽微な損傷 | <p>○変状なし<br/>○軽微なひび割れ</p> | <p>○変状なし<br/>○軽微な洗掘</p> | <p>○変状なし</p> | <p>○変状なし<br/>○損傷・変形、腐食・劣化はあるが使用可能</p> |

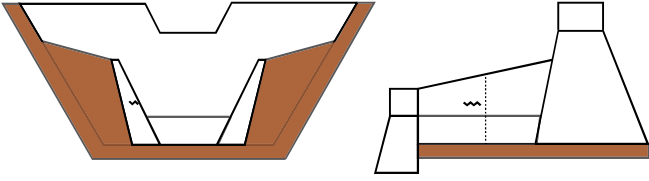
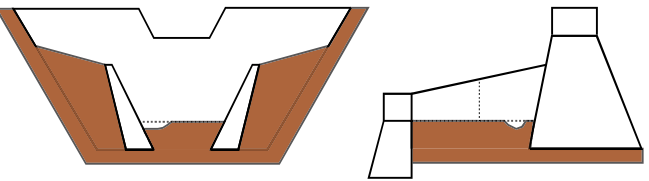
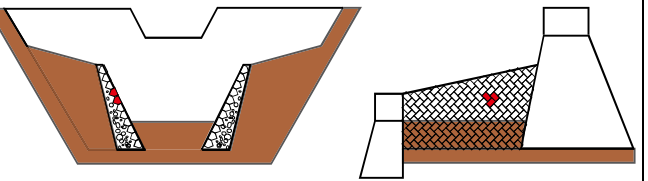
| 変状レベル | | 側壁護岸 | | | 砂防堰堤・床固工 |
|---|---|---|---|---|---|
| b | 損傷あるが、機能・性能低下に至っていない | <p>○水平方向のひび割れが各ブロック幅の概ね 1/2 程度未満<br/>○裏込め材の吸出しは確認されない</p> | <p>○洗掘が側壁護岸の基礎面に達していない</p> | <p>○積石の欠損が部分的に生じている</p> <p>※赤着色：欠損箇所</p> | <p>【該当なし】</p> |

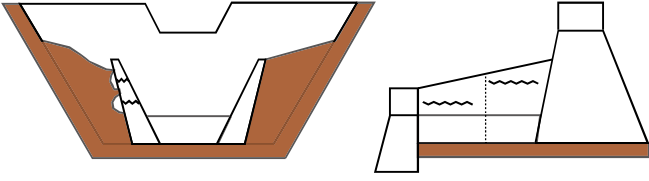
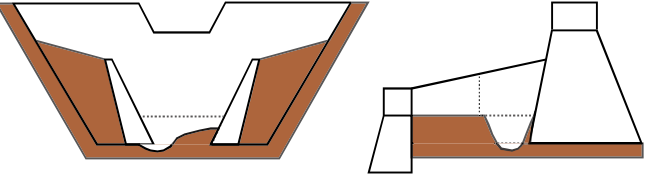
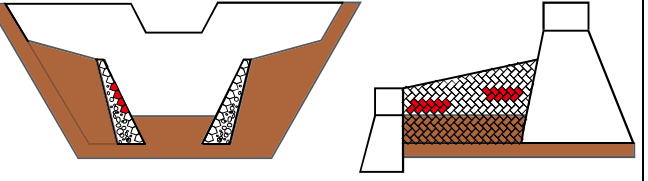
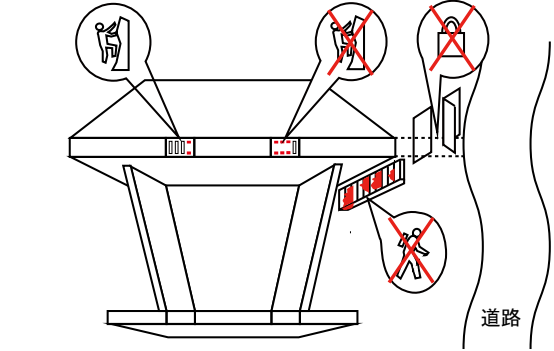
| 変状レベル | | 側壁護岸 | | | 砂防堰堤・床固工 |
|---|---|---|---|---|---|
| c | 機能・性能低下あり | <p>○水平方向のひび割れが各ブロック幅の概ね 1/2 程度以上<br/>○裏込め材の吸出しが確認される</p> | <p>○洗掘が側壁護岸の基礎面に達している</p> | <p>○積石の欠損が広範囲で生じている</p> <p>※赤着色：欠損箇所</p> | <p>○損傷・変形、腐食・劣化によって使用できない、または、機能していない</p> |

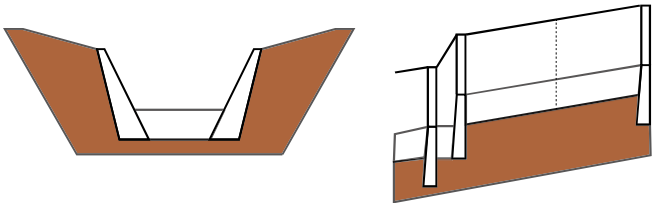
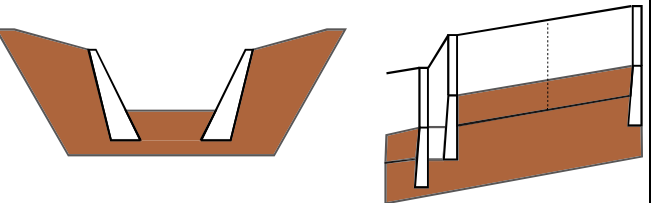
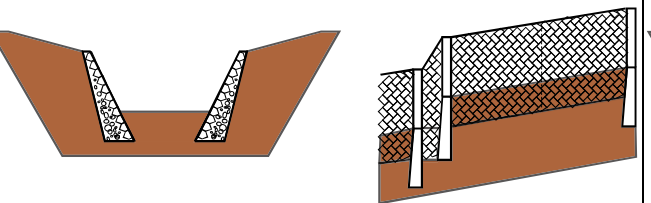
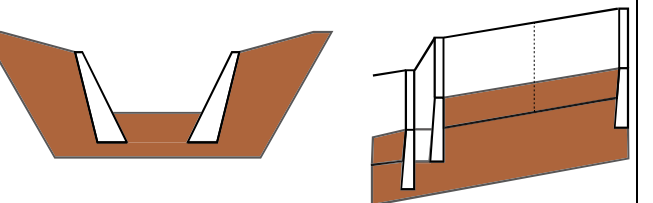
| 変状レベル | | 溪流保全工 | | | |
|---|---|---|---|---|---|
| a | 軽微な損傷 | <p>○変状なし<br/>○軽微な摩耗</p> | <p>○変状なし<br/>○軽微なひび割れ</p> | <p>○変状なし<br/>○軽微なひび割れ</p> | <p>○変状なし<br/>○軽微な洗掘</p> |

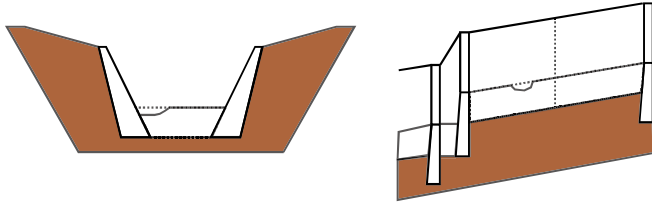
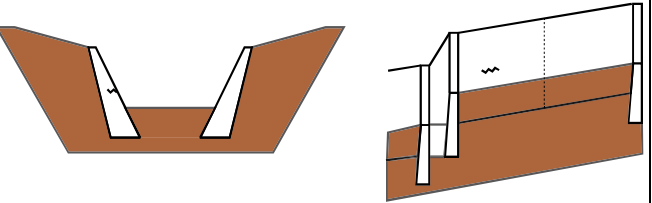
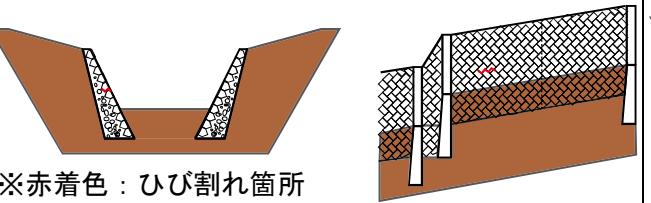
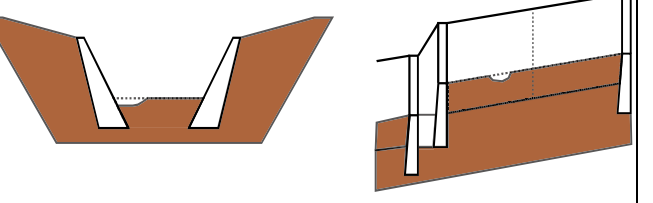
| 変状レベル | | 溪流保全工 | | | |
|---|---|---|---|---|---|
| b | 損傷あるが、機能・性能低下に至っていない | <p>○摩耗が護岸の基礎面に達していない</p> | <p>○水平方向のひび割れが各ブロック幅の概ね 1/2 程度未満<br/>○裏込め材の吸出しは確認されない</p> | <p>○ひび割れが局所的にみられる程度である<br/>○裏込め材の吸出しは確認されない</p> <p>※赤着色：ひび割れ箇所</p> | <p>○洗掘が護岸の基礎面に達していない</p> |

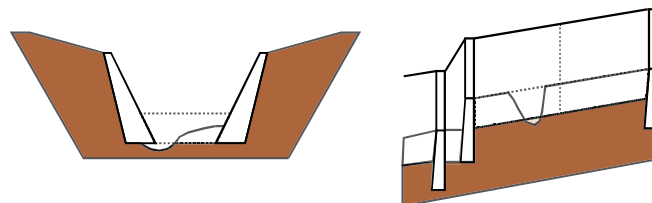
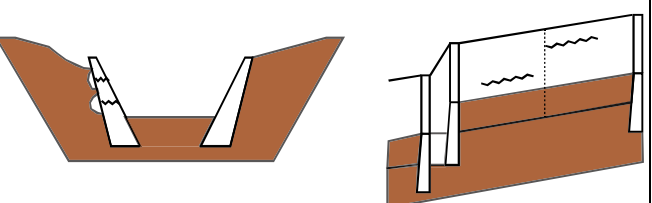
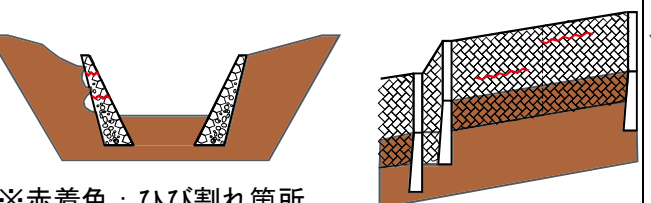
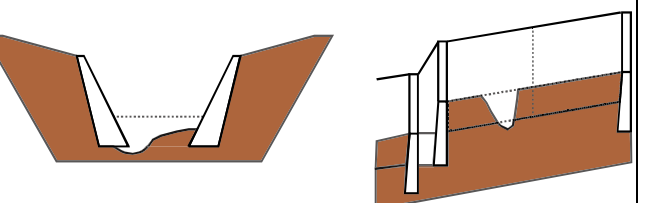
| 変状レベル | | 溪流保全工 | | | |
|---|---|---|---|---|---|
| c | 機能・性能低下あり | <p>○摩耗が護岸の基礎面に達している</p> | <p>○水平方向のひび割れが各ブロック幅の概ね 1/2 程度以上<br/>○裏込め材の吸出しが確認される</p> | <p>○ひび割れが広範囲に生じている<br/>○裏込め材の吸出しが確認される</p> <p>※赤着色：ひび割れ箇所</p> | <p>○洗掘が護岸の基礎面に達している</p> |

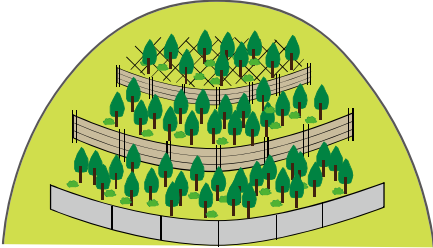
| 変状レベル | | その他（山腹工） | — | — | — |
|---|---|---|---|---|---|
| a | 軽微な損傷 | <p>○山腹工に変状なし<br/>○軽微な損傷あるが植生が回復している<br/>○軽微な損傷あるが表土の風化、侵食、崩壊の拡大防止が図れている</p> | — | — | — |

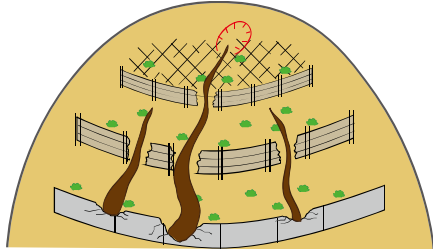
| 変状レベル | | その他（山腹工） | — | — | — |
|---|---|---|---|---|---|
| c | 機能・性能低下あり | <p>○山腹工整備斜面に変状（ガリーや拡大崩壊）が生じている</p> | — | — | — |

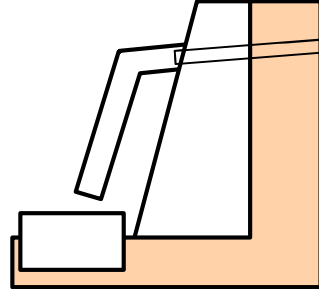
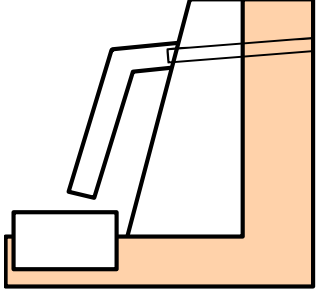
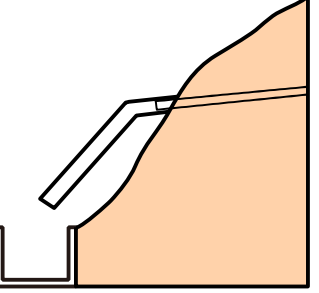
| 変状レベル | | 横ボーリング工 | | | |
|---|---|---|---|---|---|
| a | 軽微な損傷 | ○変状なし<br>○軽微な劣化・腐食、損傷・変形<br> | ○土砂等の堆積なし<br>○軽微な土砂等の堆積<br> | ○変状なし<br>○軽微な劣化・腐食、損傷・変形<br> | ○閉塞物の付着なし<br>○孔口に閉塞物が少量付着<br>○地下水の排出が確認されている<br> |

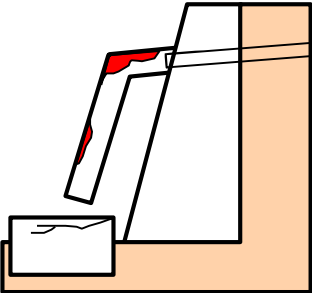
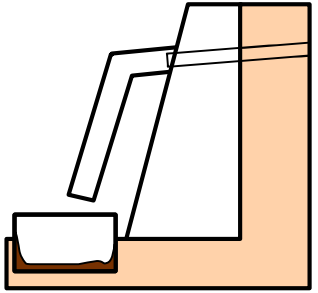
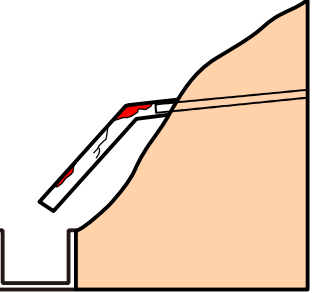
| 変状レベル | | 横ボーリング工 | | | |
|---|---|---|---|---|---|
| b | 損傷あるが、機能・性能低下に至っていない | ○一部が劣化・腐食、損傷・変形している（漏水はない状態）<br> | ○一部に土砂等が堆積している（溢水はない状態）<br> | ○一部の集水管が劣化・腐食、損傷・変形している<br> | ○大半の集水管に閉塞物が付着（概ね孔口の25%以下）している<br>○地下水の排出が確認されている<br> |

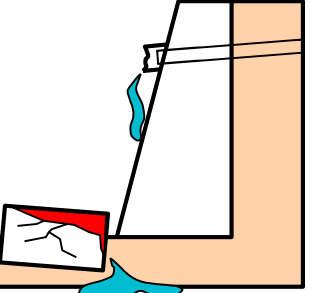
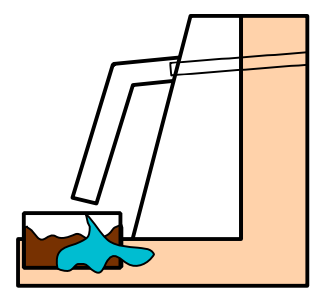
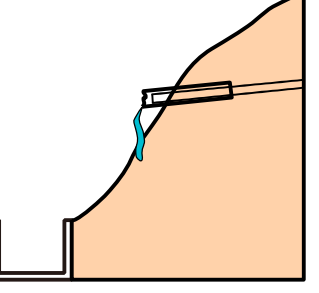
| 変状レベル | | 横ボーリング工 | | | |
|---|---|---|---|---|---|
| | | 孔口保護工・集水柵の劣化・腐食、損傷・変形 | 集水柵の土砂等の堆積 | 集水管の劣化・腐食、損傷・変形 | 集水管の閉塞物の付着 |
| c | 機能・性能低下あり | ○劣化・腐食、損傷・変形によって漏水している<br> | ○土砂等の堆積によって溢水している<br> | ○大半の集水管が劣化・腐食、損傷・変形している<br> | ○大半の集水管に閉塞物が多量に付着（概ね孔口の25%以上）している<br>○閉塞により地下水の排出が止まっていると考えられる<br> |

| 変状レベル | | 横ボーリング工 | | | |
|---|---|---|---|---|---|
| | | ・孔口保護工等の劣化・腐食、損傷・変形の進行は、横ボーリングの集水不能や集水した水の漏出を生じる恐れがある。 | ・集水柵の土砂等の堆積が進行すると、集水した水の溢水を生じる恐れがある。 | ・劣化・腐食、損傷・変形の進行は、横ボーリングの集水不能を生じる恐れがある。 | ・閉塞物によって集水管が閉塞すると、集水不能を生じる。 |
| | | ・経年変化による鋼製部材の腐食やコンクリート等部材の劣化の状況を確認する。<br>・地すべり活動等による孔口保護工や集水柵の損傷・変形の状況を確認する。 | ・集水柵への土砂や植物遺骸等の堆積の状況を確認する。 | ・経年変化による集水管の腐食（鋼製）や劣化（樹脂製）の状況を確認する。<br>・地すべり活動等による集水管の損傷・変形の状況を確認する。 | ・集水管孔口への閉塞物（鉄細菌、泥、藻類）の付着状況を確認する。 |

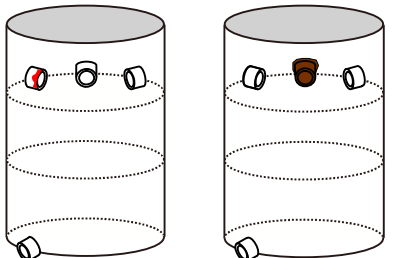
| 変状レベル | | 集水井工 | | | |
|---|---|---|---|---|---|
| | | 本体の腐食・劣化、損傷・変形 | 集水管の腐食・劣化、損傷・変形 | 集水管の閉塞物の付着 | 排水管の腐食・劣化、損傷・変形 |
| b | 損傷あるが、機能・性能低下に至っていない | <p>○せん断等の損傷・変形が生じている<br/>○本体の一部が腐食・劣化によって損壊している</p> | <p>○一部の集水管が破壊、閉塞している</p> | <p>○大半の集水管に閉塞物が付着（概ね孔口の25%以下）している<br/>○集水された地下水等の排出が確認されている</p> | <p>○損傷・変形によって排水管の断面が減少している<br/>○腐食・劣化によって排水管に変形が生じている<br/>○排水が確認されている</p> |

| 変状レベル | | 集水井工 | | | |
|---|---|---|---|---|---|
| | | <p>・地すべり活動や浅いすべり等による本体の損傷・変形が進行すると、終局的には破断する。<br/>・本体の腐食・劣化、損傷・変形が進行し、本体が損壊すると、集水管が閉塞し、集水不能や集水した水の漏出が生じる恐れがある。</p> | <p>・劣化・腐食、損傷・変形が進行すると、集水管の集水不能を生じる恐れがある。</p> | <p>・閉塞物によって集水管が閉塞すると集水不能を生じる。</p> | <p>・集水井内で湛水が生じ、集水管が水没すると集水不能を生じる。<br/>・腐食・劣化、損傷・変形によって排水管が破壊すると、集水した水の漏出が生じる。</p> |

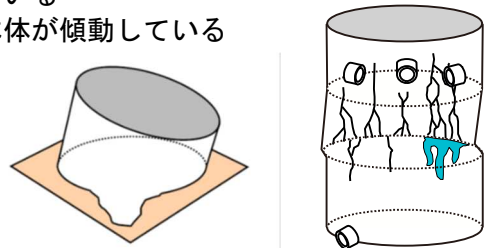
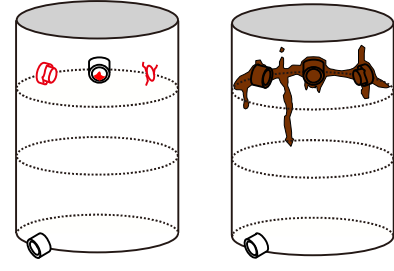
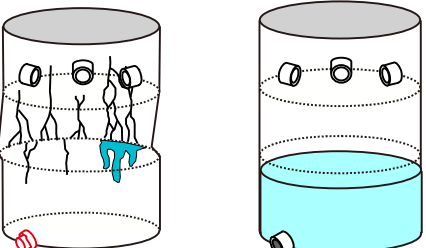
| 変状レベル | | 集水井工 | | | |
|---|---|---|---|---|---|
| c | 機能・性能低下あり | <p>○本体の大半が腐食・劣化、損傷・変形によって損壊している<br/>○せん断等の損傷・変形によって、本体が破断している<br/>○本体が傾動している</p> | <p>○大半の集水管が損壊、閉塞している</p> | <p>○大半の集水管に閉塞物が多量に付着（概ね孔口の25%以上）している<br/>○閉塞し、地下水等の排出が止まっていると考えられる。</p> | <p>○腐食・劣化、損傷・変形によって排水管が損壊し、集水した水の漏出を生じている<br/>○腐食・劣化、損傷・変形によって排水管が閉塞し、湛水を生じている</p> |

| 変状レベル | | 集水井工 | | | |
|---|---|---|---|---|---|
| | | <p>・本体の損傷・変形の状況について、位置、規模、変形の方角を記録する。特に、クラックの位置、変形方向等は、力の加わり方を推測する重要な情報となるので適切に記録する。<br/>・経年変化による本体の腐食（鋼製部材）や劣化（コンクリート等部材）の状況について、位置、規模を記録する。</p> | <p>・経年変化による集水管の腐食（鋼製）や劣化（樹脂製）の状況を確認する。<br/>・地すべり活動等による集水管の損傷・変形の状況を確認する。</p> | <p>・集水管孔口への閉塞物（鉄細菌、泥、藻類）の付着状況を確認する。</p> | <p>・経年変化による排水管の腐食（鋼製）や劣化（樹脂製）の状況を確認する。<br/>・地すべり活動等による排水管の損傷・変形の状況を確認する。<br/>・排水管の閉塞による湛水の有無を確認する。<br/>・排水管の呑口と吐口の水量を比較する等の方法で、排水管からの漏出の有無を確認できる。</p> |

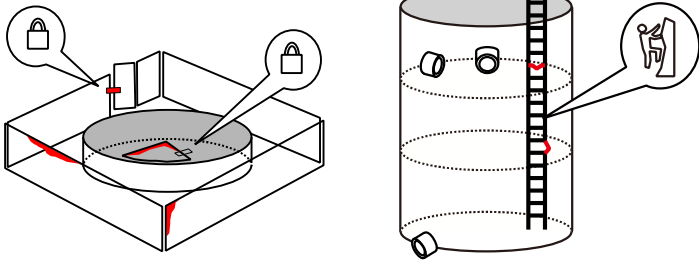
| 変状レベル | | 集水井工 | | — | — |
|---|---|---|---|---|---|
| | | 排水管の閉塞 | 安全設備（天蓋、防護柵、扉、鍵、階段、梯子等） | — | — |
| a | 軽微な損傷 | <p>○閉塞物や土砂等による閉塞なし<br/>○閉塞物や土砂等が孔口に少量付着<br/>○排水が確認されている</p> | <p>○変状なし<br/>○腐食・劣化、損傷・変形はあるが使用可能</p> | — | — |

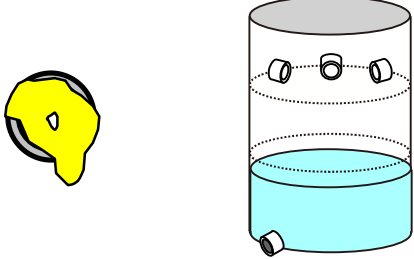
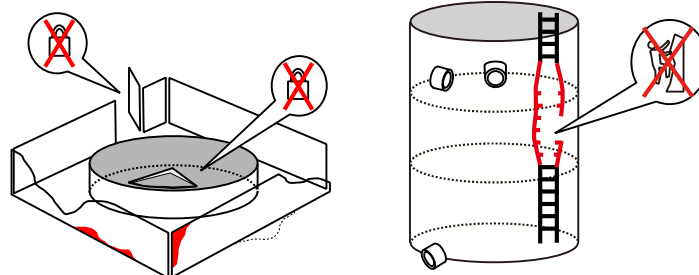
| 変状レベル | | 集水井工 | | — | — |
|---|---|---|---|---|---|
| c | 機能・性能低下あり | <p>○閉塞物や土砂等によって孔口の断面が減少（概ね 25%以上）<br/>○排水管が閉塞し、湛水を生じている</p> | <p>○腐食・劣化、損傷・変形によって使用できない、または、機能していない</p> | — | — |

| 変状レベル | | 集水井工 | | — | — |
|---|---|---|---|---|---|
| 評価の観点 | | ・閉塞物によって集水管が閉塞すると集水不能を生じる。 | <p>・損傷等が進行すると、関係者以外の侵入・転落による事故等の安全管理上支障をきたす。<br/>・点検用設備の損傷・変形、腐食・劣化が進行すると、点検実施に支障が生じる。</p> | — | — |
| 点検留意事項 | | <p>・効果が大きく、重要な集水井については、内部に入って損傷や変形の位置、規模、変形の方角を記録する。内部への立ち入り点検は、酸欠や有毒ガス、転落等の危険があるので、安全を確認してから行う。<br/>・内部に入らない場合は、本体の損壊・破断・傾動の有無、湛水の有無、集水管孔口の状態に留意して目視点検する。<br/>・集水管からの排水状況（量）を記録する。<br/>・集水管孔口への閉塞物（鉄細菌、泥、藻類）の付着状況を確認する。</p> | ・施設の腐食・劣化、損傷・変形等の状況について確認する。 | — | — |

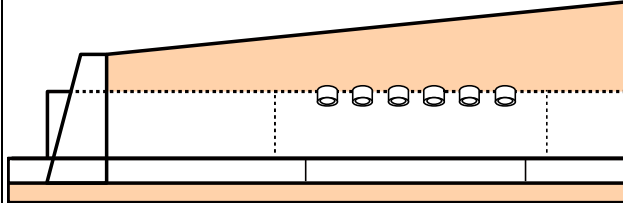
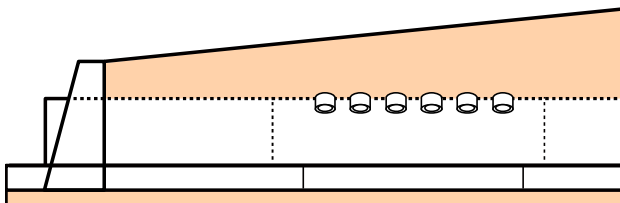
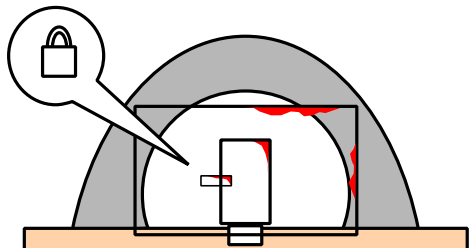
| 変状レベル | | 排水トンネル工 | | | |
|---|---|---|---|---|---|
| | | トンネル本体、排水路の腐食・劣化、損傷・変形 | 集水管の腐食・劣化、損傷・変形 | 集水管の閉塞物の付着 | 安全設備（立入防止柵、扉、鍵等） |
| a | 軽微な損傷 | ○変状なし<br>○軽微な腐食・劣化、損傷・変形<br> | ○変状なし<br>○軽微な腐食・劣化、損傷・変形<br> | ○閉塞物の付着なし<br>○孔口に閉塞物が少量付着<br>○集水された地下水等の排出が確認されている<br> | ○変状なし<br>○腐食・劣化、損傷・変形はあるが使用可能<br> |

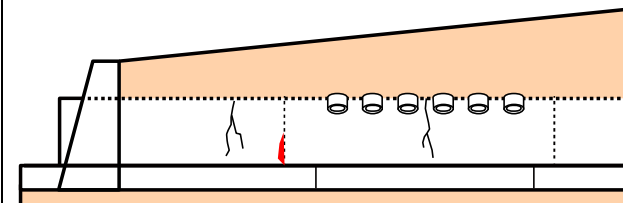
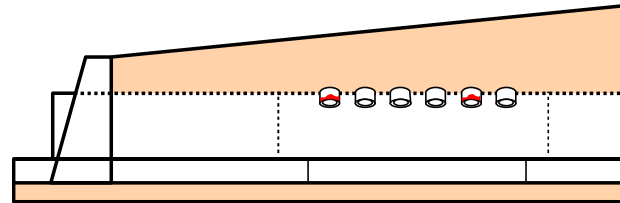
| 変状レベル | | 排水トンネル工 | | | |
|---|---|---|---|---|---|
| | | ○一部が腐食・劣化、損傷・変形によって損壊している<br>○漏水はない状態<br> | ○一部の集水管が破壊、閉塞している<br> | ○大半の集水管に閉塞物が付着（概ね孔口の25%以下）している<br>○集水された地下水等の排出が確認されている<br> | 【該当なし】 |

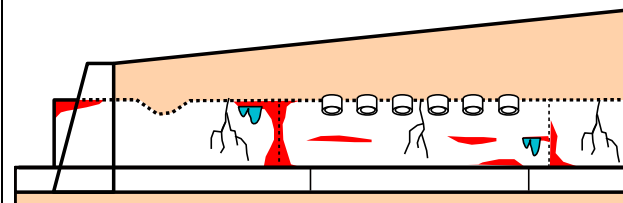
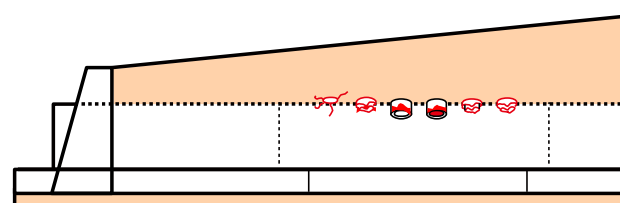
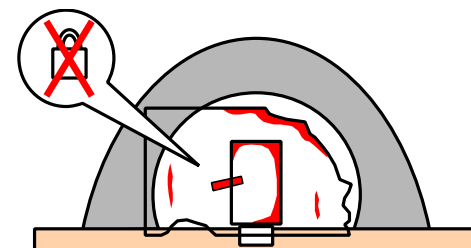
| 変状レベル | | 排水トンネル工 | | | |
|---|---|---|---|---|---|
| c | 機能・性能低下あり | ○多数の損壊が生じている<br>○せん断性の損傷・変形が生じている<br>○本体が傾動している<br>○本体、排水路から漏水している<br> | ○ 大半の集水管が損壊、閉塞している<br> | ○大半の集水管に閉塞物が多量に付着（概ね孔口の25%以上）している<br>○閉塞し、地下水等の排出が止まっていると考えられる<br> | ○腐食・劣化、損傷・変形によって使用できない、または、機能していない<br> |

| 変状レベル | | 排水トンネル工 | | | |
|---|---|---|---|---|---|
| | | ・ 本体の腐食・劣化、損傷・変形が進行し、本体や排水路が損壊すると、集水不能や集水した水の漏出が生じる恐れがある。 | ・ 劣化・腐食、損傷・変形が進行すると、集水管の集水不能を生じる恐れがある。 | ・ 閉塞物によって集水管が閉塞すると集水不能を生じる。 | |
| | | ・ 本体、排水路の損傷・変形の状況について、位置、規模、変形方向を記録する。特に、クラックの位置、変形方向等は、力の加わり方を推測する重要な情報となるので適切に記録する。<br>・ 経年変化による本体、排水路の腐食（鋼製部材）や劣化（コンクリート等部材）の状況について、位置、規模を記録する。 | ・ 経年変化による集水管の腐食（鋼製）や劣化（樹脂製）の状況を確認する。<br>・ 地すべり活動等による集水管の損傷・変形の状況を確認する。 | ・ 集水管孔口への閉塞物（鉄細菌、泥、藻類）の付着状況を確認する。 | ・ 施設の腐食・劣化、損傷・変形等の状況について確認する。 |

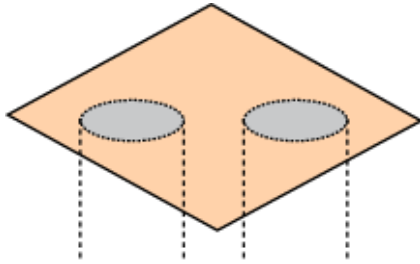
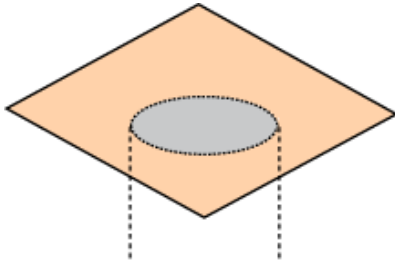
| 変状レベル | | 杭工 | シャフト工 |
|---|---|---|---|
| | | 杭頭の地盤の隆起、沈下 | シャフト頭部の地盤の隆起、沈下 |
| a | 軽微な損傷 | ○変状なし<br> | ○変状なし<br> |

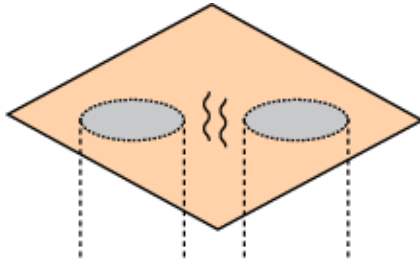
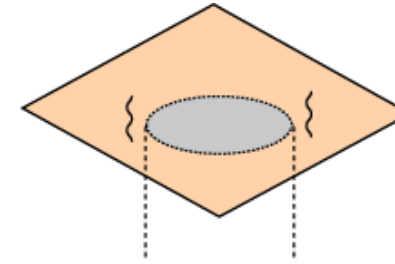
| 変状レベル | | 杭工 | シャフト工 |
|---|---|---|---|
| | | ○杭頭周辺地盤に亀裂や変形が生じている<br> | ○シャフト頭部周辺地盤に亀裂や変形が生じている<br> |

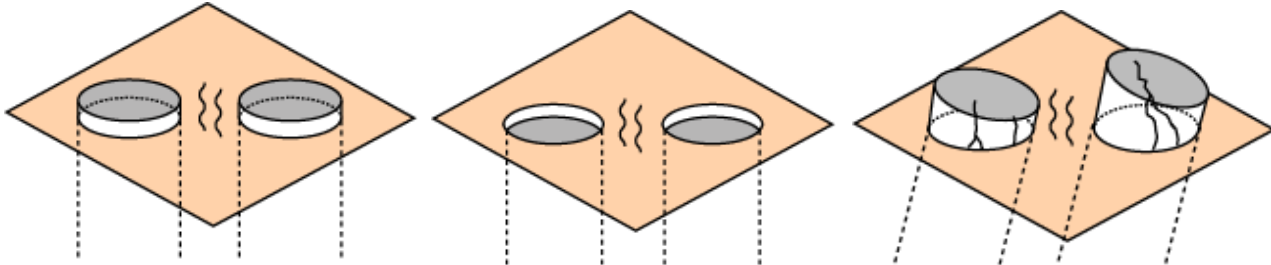
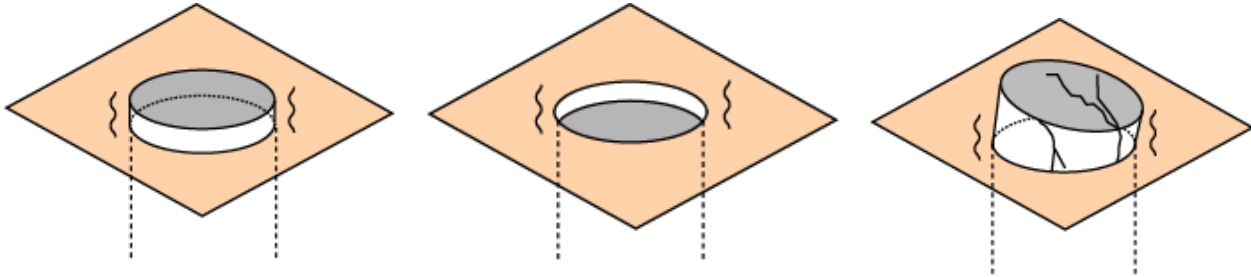
| 変状レベル | | 杭工 | シャフト工 |
|---|---|---|---|
| c | 機能・性能低下あり | ○杭頭周辺地盤に隆起、沈下が生じている<br>○杭の損傷・傾動等の異常が認められる（杭頭が露出している場合）<br> | ○シャフト頭部周辺地盤に隆起、沈下が生じている<br>○シャフトの損傷・傾動等の異常が認められる（シャフト頭部が露出している場合）<br> |

| 変状レベル | | 杭工 | シャフト工 |
|---|---|---|---|
| 点検留意事項 | | ・ 周辺地盤に隆起、沈下が認められた場合には、変状の規模によらず要対策とする。<br>・ 抑止杭工・シャフト工の変位計測が実施されている場合は、観測結果（孔内傾斜計、歪み計）を健全度評価に活用する。<br>・ 複数の杭で滑動に対抗させる工法であるため、一部で異常が認められれば、全体に異常（機能低下）が生じている可能性がある。 | |
| | | ・ 一般に抑止杭工・深礎工は地中構造物であり、目視点検が困難であるため、周辺地盤の変状の有無を確認する。<br>・ 杭頭(シャフト頭部)の周辺地盤の隆起・沈下が生じている場合は、杭(シャフト)に過度な変形が生じている可能性があり、破壊の恐れがあるので特に留意する。 | |

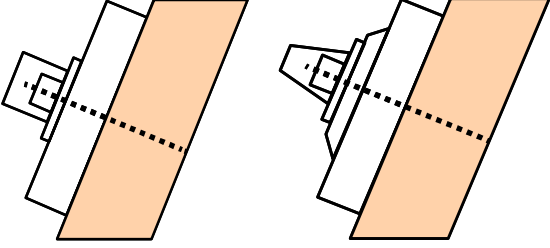
| 変状レベル | | アンカー工 | | | |
|---|---|---|---|---|---|
| | | アンカーの飛び出し、引き抜け | 頭部コンクリートの劣化、損傷・変形 | 頭部キャップ・支圧板の腐食・劣化、損傷・変形 | 受圧構造物の腐食・劣化、損傷・変形 |
| a | 軽微な損傷 | ○変状なし<br> | ○変状なし<br> | ○変状なし<br> | ○変状なし<br> |

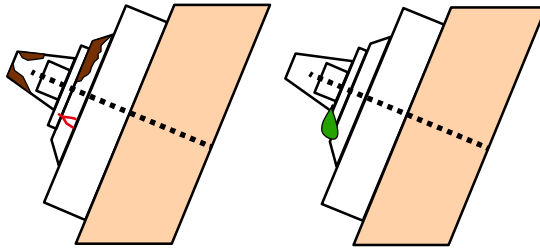
| 変状レベル | | アンカー工 | | | |
|---|---|---|---|---|---|
| b | 損傷あるが、機能・性能低下に至っていない | 【該当なし】 | ○一部に劣化、損傷・変形が生じている<br> | ○一部に腐食・劣化、損傷・変形が生じている<br>○アンカー頭部からの防錆油の漏出が認められる<br> | ○一部に腐食・劣化、損傷・変形が生じている<br> |

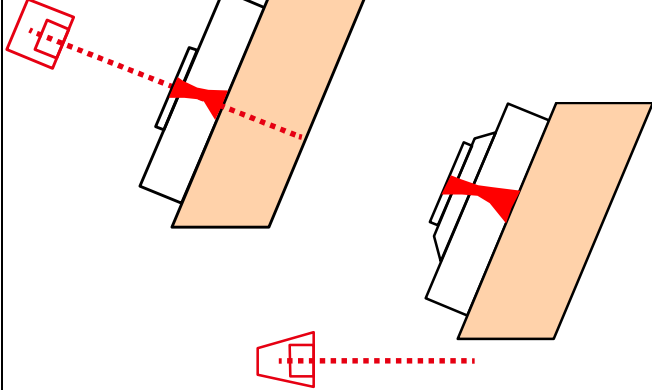
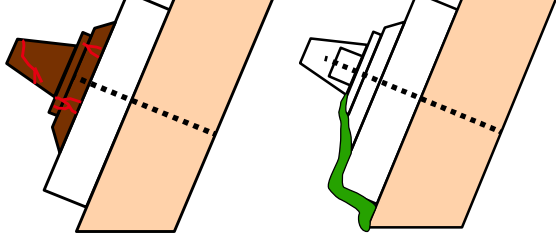
| 変状レベル | | アンカー工 | | | |
|---|---|---|---|---|---|
| c | 機能・性能低下あり | ○アンカーの飛び出し、引き抜けが生じている<br> | ○頭部コンクリートの浮き上がり、脱落が生じている。<br>○複数のアンカーの頭部コンクリートの劣化、損傷・変形が著しい<br> | ○複数のアンカーの頭部キャップ・支圧板の腐食・劣化、損傷・変形が著しい<br>○支圧板の浮き上がり、ゆるみが生じている<br>○アンカー頭部からの防錆油の漏出が著しい<br>○隣接する複数のアンカーからの防錆油の漏出が認められる<br> | ○受圧構造物の腐食・劣化、損傷・変形が著しい<br>○受圧構造物の浮き上がり、ゆるみが生じている<br> |

| 変状レベル | | アンカー工 | | | |
|---|---|---|---|---|---|
| | | ・アンカーの飛び出し、引き抜けが生じていないか確認する。 | ・頭部コンクリートに劣化、損傷・変形、浮き上がり、脱落が生じていないか確認する。 | ・頭部キャップ・支圧板に腐食・劣化、損傷・変形、浮き上がり、ゆるみが生じていないか確認する。<br>・防錆油の漏出が生じていないか確認する。 | ・受圧構造物の腐食・劣化、損傷・変形、浮き上がり、ゆるみが生じていないか確認する。 |
| 評価の観点 | | ・アンカーが急激に飛び出すと、第三者へ衝突するなどの被害が生じる恐れがある。<br>・アンカーの飛び出し、引き抜けが生じると、地すべりが再移動する恐れがある。 | ・頭部コンクリートの浮き上がり、脱落、劣化、損傷・変形が進行すると、防食機能が低下して、鋼材の腐食が促進される恐れがある。 | ・頭部キャップ・支圧板の浮き上がり、脱落、劣化、損傷・変形が進行すると、防食機能が低下して、鋼材の腐食が促進される恐れがある。<br>・防錆油の漏出が進行すると、防食機能が低下して、鋼材の腐食が促進される恐れがある。 | ・受圧構造物の腐食・劣化、損傷・変形が進行すると、アンカーの緊張力を地盤に伝達できなくなる恐れがある。 |

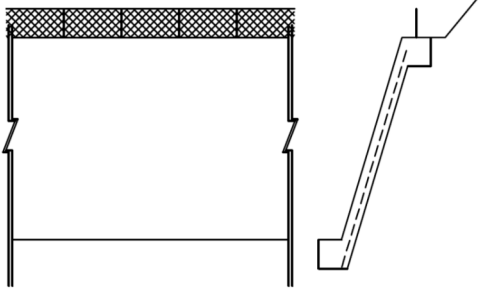
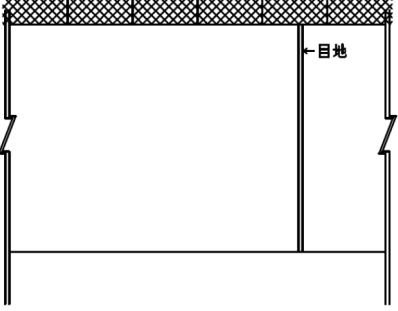
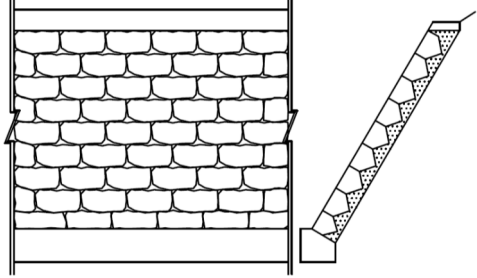
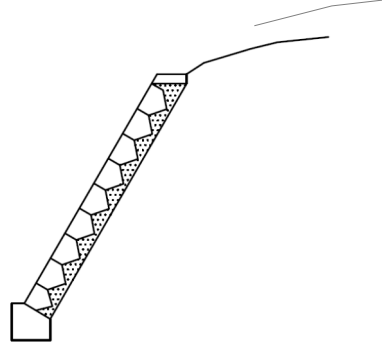
| 変状レベル | | 張 工 | | | |
|---|---|---|---|---|---|
| | | 【コンクリート張工】 ひび割れ | 【コンクリート張工】 湧水 | 【石積張・ブロック積張工】 欠損等 | 【石積張・ブロック積張工】 はらみ出し・変形 |
| a | 軽微な損傷 | <p>○変状なし</p> | <p>○変状なし</p> | <p>○変状なし</p> | <p>○変状なし</p> |

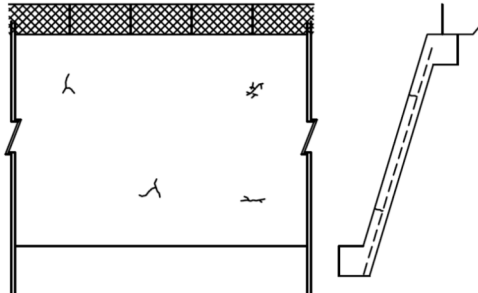
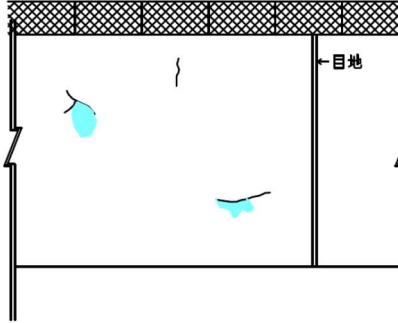
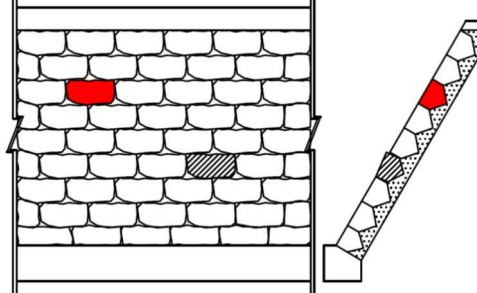
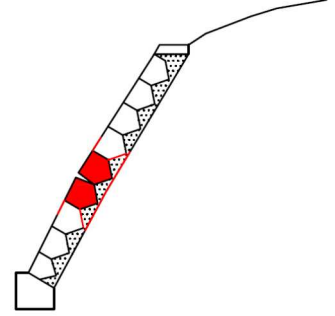
| 変状レベル | | 張 工 | | | |
|---|---|---|---|---|---|
| b | 損傷あるが、機能・性能低下に至っていない | <p>○部分的なひび割れで、比較的短くランダムに発生している</p> | <p>○ひび割れ箇所から、部分的にしみ出し程度の湧水が認められる</p> | <p>○積石またはブロックの欠損があるが部分的である</p> | <p>○微細な変形（はらみ出し、継ぎ目のずれ等）が認められる</p> |

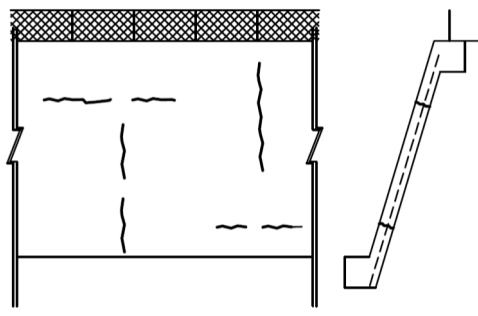
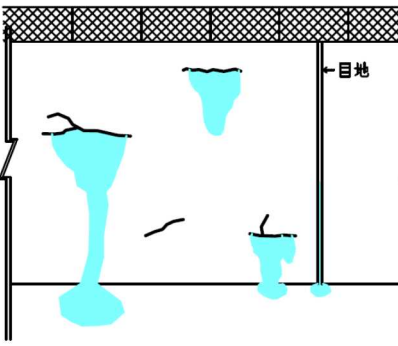
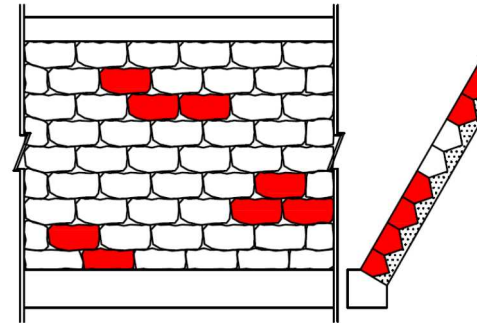
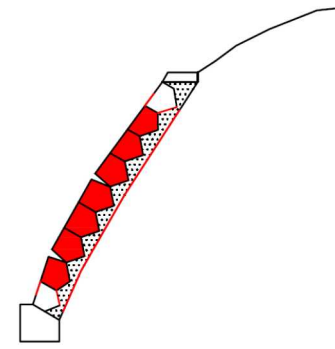
| 変状レベル | | 張 工 | | | |
|---|---|---|---|---|---|
| c | 機能・性能低下あり | <p>○水平又は鉛直方向のひび割れが同方向に連続（又は断続）して発生している</p> <p>○背面土砂の吸出しが確認される</p> | <p>○顕著な湧水が認められる</p> <p>○背面土砂の吸出しが確認される</p> | <p>○積石またはブロックの欠損が広範囲で生じている</p> | <p>○顕著な変形（はらみ出し、継ぎ目のずれ等）が認められる</p> |

| 変状レベル | | 張 工 | | | |
|---|---|---|---|---|---|
| 評価の観点 | | <ul style="list-style-type: none"> <li>部分的なヘアクラックは、施工状況や経年劣化で起こる可能性が高く、性能に影響は少ないが、連続する開口亀裂は性能を著しく低下させる。</li> <li>亀裂が広範囲に連続して生じた場合は、コンクリート張工の損壊の恐れがある。</li> </ul> | <ul style="list-style-type: none"> <li>漏水箇所ではコンクリートや内部の鋼材の劣化が促進され、性能が低下する。</li> <li>降雨の後でなくても漏水がある場合は、常時湧水があるため、施設に過度の応力がかかっている可能性がある。</li> </ul> | <ul style="list-style-type: none"> <li>欠損により裏込めコンクリート等も破損すれば、急傾斜地の崩壊を抑制する機能が低下する。</li> <li>欠損により背面土砂の吸出しが起こり、斜面を脆弱化させる。</li> </ul> | <ul style="list-style-type: none"> <li>一般的には土圧を考慮した構造物ではないため、はらみ出しが顕著である場合は、過度の土圧が働いており性能が著しく低下している。</li> <li>はらみ出しが進行した場合、石張工の損壊の恐れが懸念される。</li> </ul> |
| 点検留意事項 | | <ul style="list-style-type: none"> <li>不安定で崩壊の危険がある部分を除去し、施工後の斜面の浸食、のり面の風化防止をはかる工法である。</li> <li>張工内部で表面侵食や斜面の剥離が進行し、特にすべりが発生している場合などはらみだし等により表出し、最終的には斜面が崩壊することに留意して点検する。</li> <li>顕著な湧水箇所では被覆材の劣化が促進すること、湧水に伴う流水により背面の空洞化が懸念され、空洞化が進行すると陥没やずれ落ち、構造物の脱落が発生することに留意。</li> <li>石積やブロックの局所的な脱落、水平ひび割れ、湧水箇所、構造物の変形などについて確認する。</li> <li>目視による判断が不能な場合は、除草・登坂手段の確保のうえ点検を行う。</li> <li>不可視部分の評価についてはハンマーなどによる打音点検を併用することが望ましい。</li> </ul> | | | |
