# 砂 防 関 係 施 設 点 検 要 領 (案)

平成 31 年 3 月

国土交通省砂防部保全課

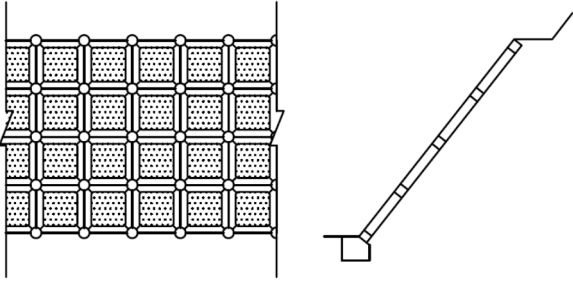
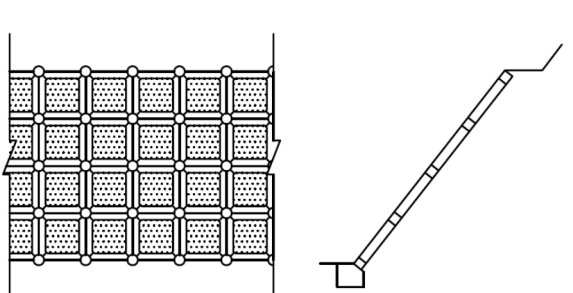
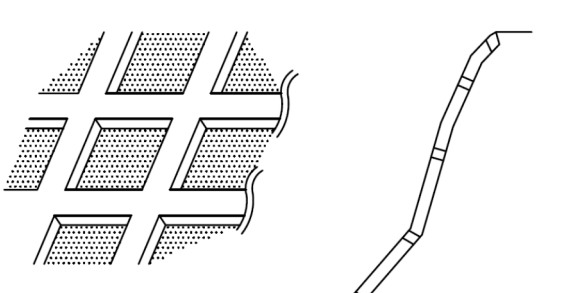
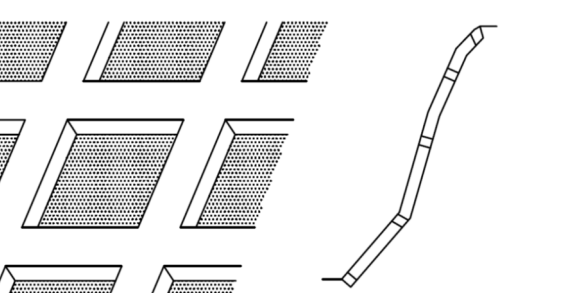
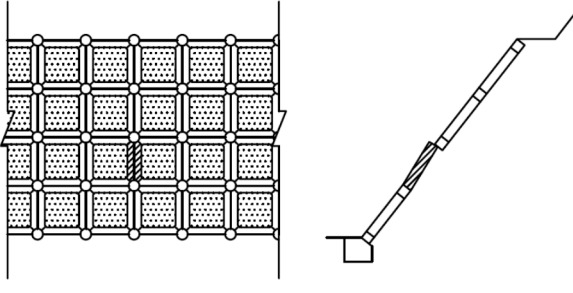
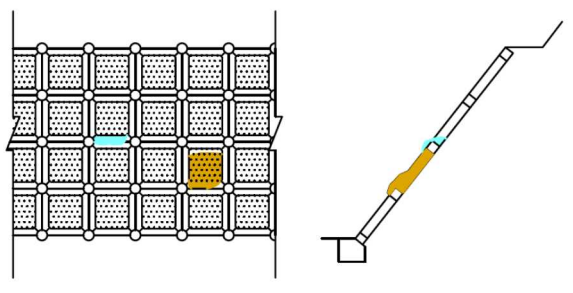
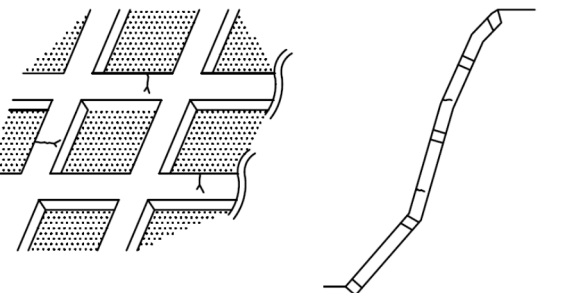
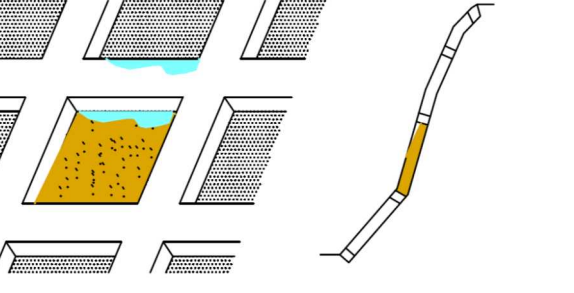
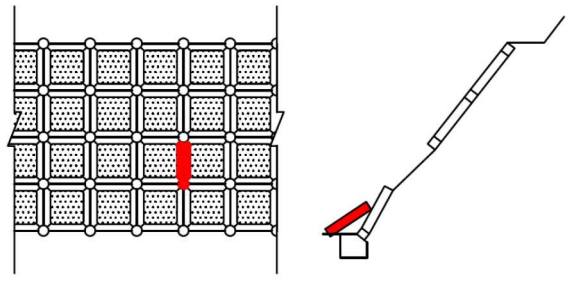
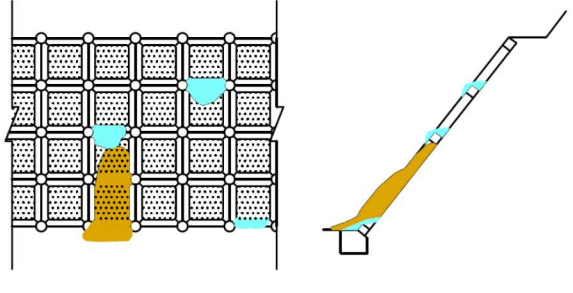
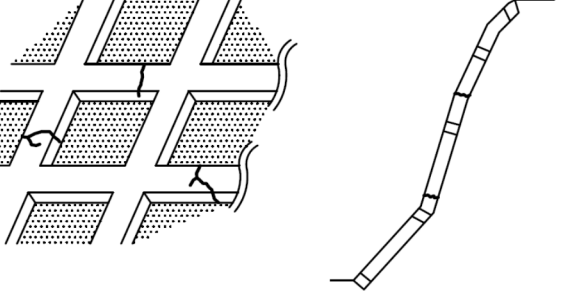
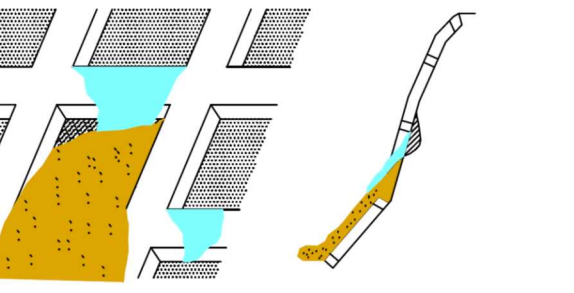
| 変状レベル | | 法枠工 | | | |
|---|---|---|---|---|---|
| | | 【プレキャスト法枠工】枠の破損・変形 | 【プレキャスト法枠工】中詰材の流出・湧水 | 【現場打コンクリート枠工】枠の破損・変形 | 【現場打コンクリート枠工】中詰材の流出・湧水 |
| a | 軽微な損傷 | ○変状なし<br> | ○変状なし<br> | ○変状なし<br> | ○変状なし<br> |
| | | ○部分的に枠の破損や変形（はらみだし・ずれ・浮き・沈化等）が認められる<br> | ○しみ出し程度の湧水、枠内中詰材（土砂）の若干の流出が局所的に認められる<br> | ○部分的に枠の破損や変形（ひび割れ・はらみ出し、浮き・沈化等）が認められる<br> | ○しみ出し程度の湧水、枠内の中詰材（土砂）の若干の流出が部分的にみられる<br> |
| b | 損傷あるが、機能・性能低下に至っていない | ○部分的に枠の破損や変形（はらみだし・ずれ・浮き・沈化等）が認められる<br>○枠材の脱落が複数箇所で見られる<br> | ○顕著な湧水、枠内中詰材（土砂）の多量の流出がいたるところで認められる<br> | ○部分的に枠の破損や変形（ひび割れ・はらみ出し、浮き・沈化等）が認められる<br>○ひび割れが梁を貫通している<br> | ○しみ出し程度の湧水、枠内の中詰材（土砂）の若干の流出が部分的にみられる<br> |
| 評価の観点 | | <ul style="list-style-type: none"><li>・破損や変形が進行した場合、安定性が低下し、性能低下につながる。</li><li>・はらみ出しがある場合、湧水等により地山が脆弱化し過度の土圧が作用していることが懸念される。</li><li>・湧水は吸出しによる枠下の陥没につながる。</li></ul> | <ul style="list-style-type: none"><li>・中詰材の流出は、急傾斜地の崩壊を抑制する機能を低下させる。</li><li>・湧水が顕著な箇所では、中詰材と共に地山土砂が流出し、枠下の陥没及び枠材の脱落等が懸念される。</li></ul> | <ul style="list-style-type: none"><li>・ひび割れの進行は、梁の性能低下につながる。</li><li>・現場打ちの場合、微細なヘアクラックは部分的にみられることがあるが性能に影響はない。しかし、開口亀裂は梁の性能低下につながる。</li></ul> | <ul style="list-style-type: none"><li>・中詰材の流出は、急傾斜地の崩壊を抑制する機能を低下させる。</li><li>・顕著な湧水は、中詰材の流出を助長し、ひび割れ部においては梁の劣化を進行させる。</li></ul> |
| 点検留意事項 | | <ul style="list-style-type: none"><li>・のり面上にプレキャストや現場打ちコンクリート等による枠工を形成し、内部をコンクリートや植生等により被覆することで、のり面の風化・浸食防止を図る工法であり、法枠工の破損・変形状況および中詰材の流出状況、湧水の発生状況などについて確認する。</li><li>・開口したひび割れや剥離が進んだ場合に表面侵食防止機能等を著しく低下させるとともに、ひび割れや剥離の進行に伴う吹付け材料の脱落により家屋等に被害が発生する恐れがある。</li></ul> | | | |

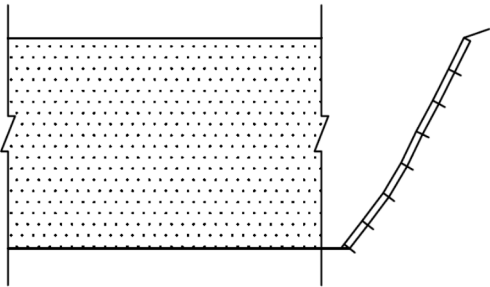
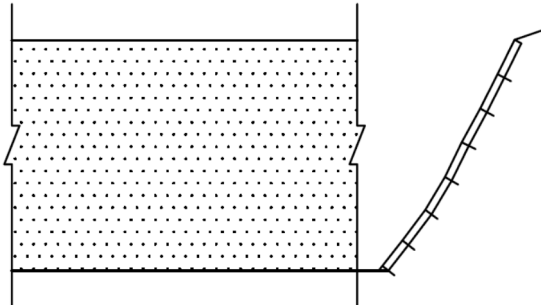
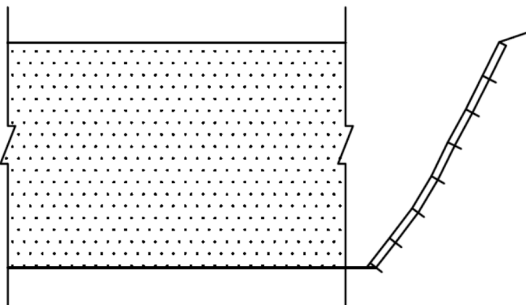
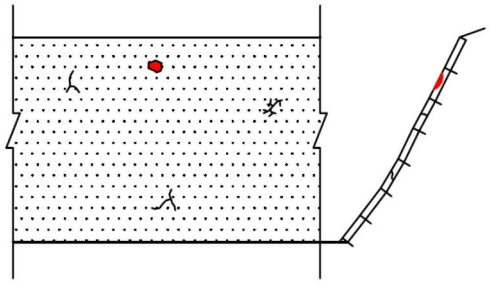
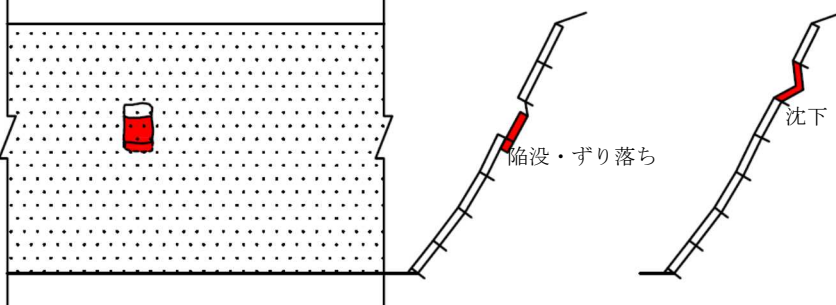
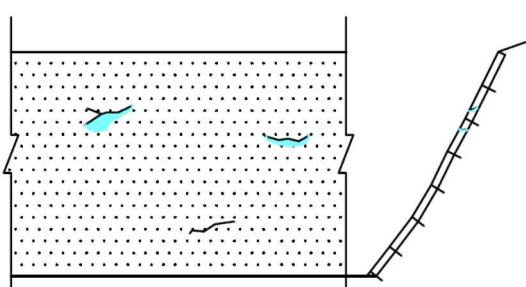
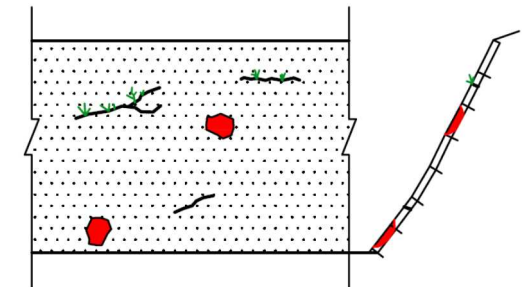
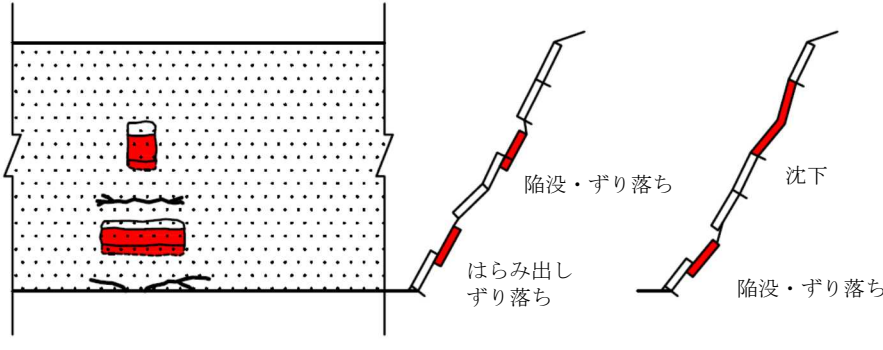
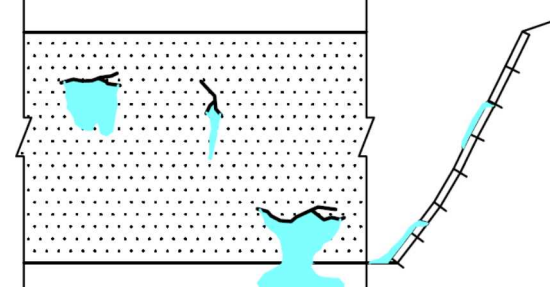
| 主な部位の変状レベルの評価基準（吹付工） | | | | |
|---|---|---|---|---|
| | | ひび割れ・剥離 | はらみ出し・隙間・空洞・沈化・陥没(ずり落ち) | 湧水 |
| a | 軽微な損傷 | ○変状なし<br>○軽微なひび割れ<br> | ○変状なし<br> | ○常時の湧水や降雨時の滞水などの痕跡が認められない<br> |
| b | 損傷あるが、機能・性能低下に至っていない | ○表面の部分的な剥離(薄い剥離)<br>○あまり開口していないひび割れが数箇所ランダムにある<br> | ○はらみ出し・隙間・空洞・沈化・陥没(ずり落ち)が局所的にある<br> | ○常時の湧水や降雨時の滞水等の痕跡が認められる<br> |
| c | 機能・性能低下あり | ○大きくて厚い剥離がいたるところにある<br>○広範囲に連続して、開口したひび割れが発生している(ひび割れ箇所から植生が生えている)<br> | ○はらみ出し・隙間・空洞・沈化・陥没(ずり落ち)がいたるところにある<br> | ○常時の湧水や降雨時の滞水等の痕跡がほとんどの延長で認められる<br> |
| 評価の観点 | | <ul style="list-style-type: none"> <li>開口したひび割れや剥離が進み、穴があいている場合、機能が著しく低下している。</li> <li>開口部からの雨水の流入等により、風化侵食が進行し、地山を脆弱化させる。</li> <li>ひび割れ、剥離が顕著な箇所は、打音調査による確認を検討する。</li> </ul> | <ul style="list-style-type: none"> <li>沈下・陥没によるずれ落ちは、吹付背面の空洞化が顕著である場合が多く、急傾斜地の崩壊を抑制する機能が著しく低下している。</li> <li>はらみ出しの箇所では、岩盤の部分的な土砂化による土圧の作用が懸念される。</li> <li>はらみ出しや沈下が顕著な箇所は、打音調査による確認を検討する。</li> </ul> | <ul style="list-style-type: none"> <li>漏水箇所ではコンクリートや内部の鋼材の劣化が促進し、性能が低下する。</li> <li>漏水が顕著な場合、吹付け背面の流水による空洞化が懸念され、空洞化が進行すると、陥没やずれ落ちが発生する</li> <li>漏水が顕著な箇所は、打音調査による確認を検討する。</li> </ul> |
| 点検留意事項 | | <ul style="list-style-type: none"> <li>のり面の風化・浸食防止を図る工法であり、亀裂、はらみ出しの状況、湧水の発生状況などについて確認する。</li> <li>必要があれば、打音で内部空洞化を確認する。</li> </ul> | | |

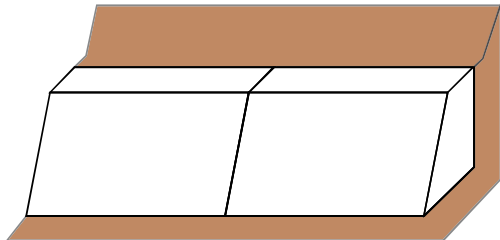
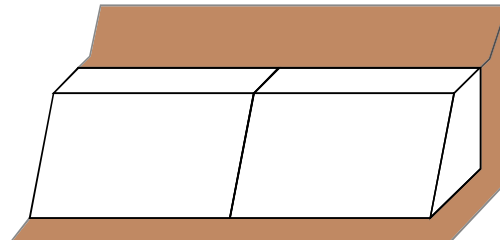
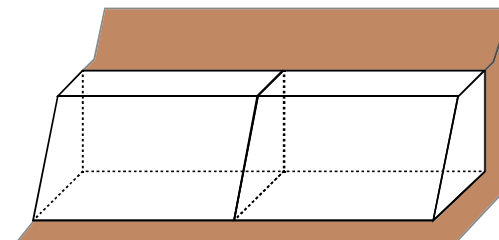
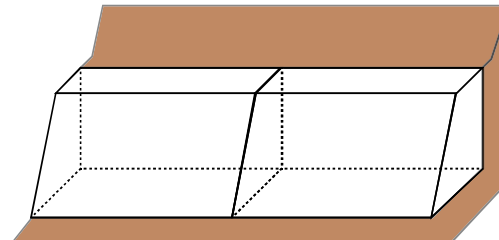
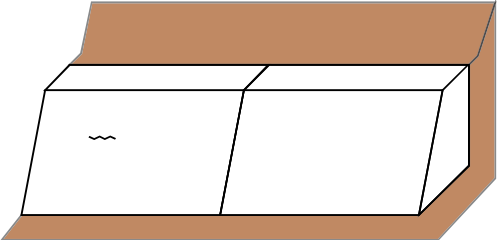
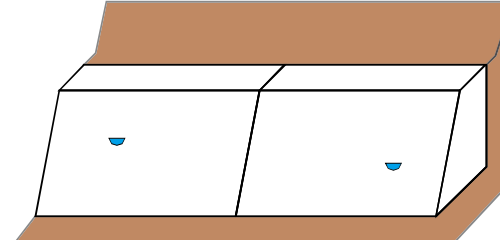
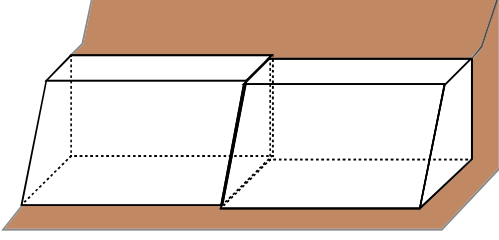
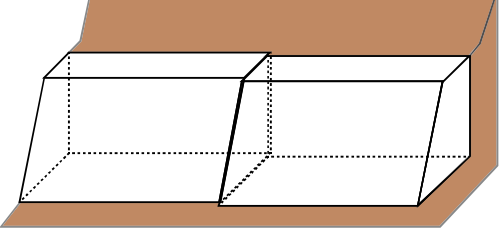
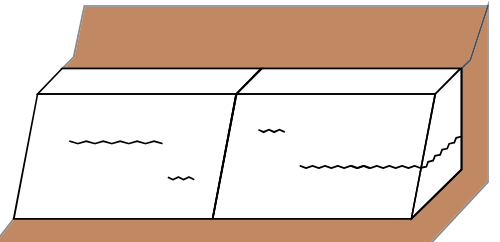
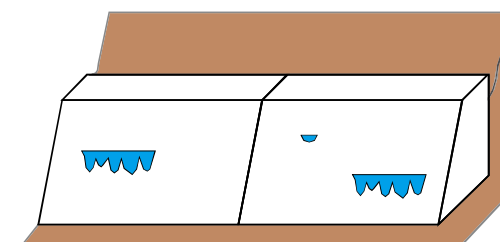
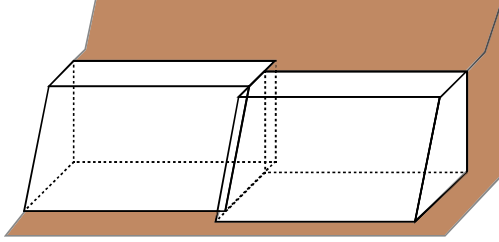
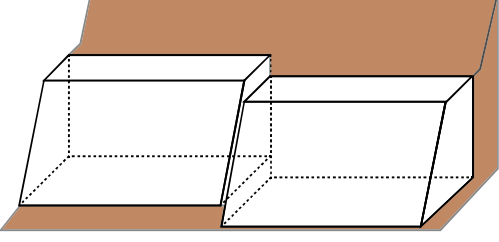
| 変状レベル | | 擁壁工(待受式含む) | | | |
|---|---|---|---|---|---|
| | | ひび割れ | 湧水 | 変形 | 沈化 |
| a | 軽微な損傷 | <p>○変状なし</p> | <p>○変状なし</p> | <p>○変状なし</p> | <p>○変状なし</p> |
| b | 損傷あるが、機能・性能低下に至っていない | <p>○部分的にひび割れが確認される<br/>○ひび割れが背面まで達していない<br/>○背面土砂の吸出しが確認されない</p> | <p>○部分的に湧水が確認される<br/>○背面土砂の吸出しが確認されない</p> | <p>○微細な変形(はらみ出し、傾き、継ぎ目のずれ、移動等)が確認される</p> | <p>○微細な沈化が確認される</p> |
| c | 機能・性能低下あり | <p>○広範囲に連続したひび割れが確認される<br/>○ひび割れが背面まで達している<br/>○背面土砂の吸出しが確認される</p> | <p>○広範囲に湧水が確認される<br/>○背面土砂の吸出しが確認される</p> | <p>○顕著な変形(はらみ出し、傾き、継ぎ目のずれ、移動等)が確認される</p> | <p>○顕著な沈化が確認される</p> |
| 評価の観点 | | <ul style="list-style-type: none"> <li>・特に待受式擁壁工については、土石等の衝撃力に対して耐力が低下し、機能低下が生じる。</li> <li>・広範囲のひび割れは、擁壁の一体性が失われていると想定され、安定性の低下が懸念される。</li> </ul> | <ul style="list-style-type: none"> <li>・擁壁工は貯水機能を有さないもので、漏水は直接的な機能低下につながらない。</li> <li>・広範囲の漏水は、擁壁の一体性が失われていると想定され、安定性の低下が懸念される。</li> </ul> | <ul style="list-style-type: none"> <li>・変形の進行は、擁壁の不安定化につながるため、性能が低下している状態と判断される。</li> <li>・変形が進行した場合、擁壁の損壊の恐れが懸念される。</li> </ul> | <ul style="list-style-type: none"> <li>・沈化の進行は、擁壁の不安定化につながるため、性能が低下している状態と判断される。</li> <li>・沈化は支持力不足が要因の一つと想定されることから、安定性が十分でないと考えられる。</li> </ul> |
| 点検留意事項 | | <ul style="list-style-type: none"> <li>・斜面下部の小規模崩壊の抑止やのり面の風化・侵食に対してのり面保護を図る工法であり、擁壁工の亀裂、破損、構造体の変形、基礎部の沈下、湧水などについて確認する。</li> <li>【待受擁壁工】</li> <li>・堆砂容量を有する擁壁により、落石や崩土から人家等の保全対象を防護することを図る工法であり、擁壁工と同様なチェックポイントを確認するほか、特に空き容量を確認する。</li> <li>・待受式擁壁工の広範囲のひび割れは施設の一体性が失われていると判断でき、安定性の低下が懸念されることに留意。</li> </ul> | | | |

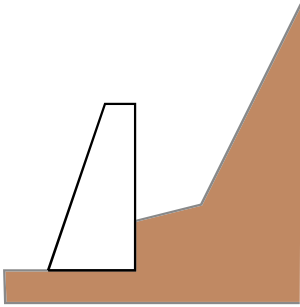
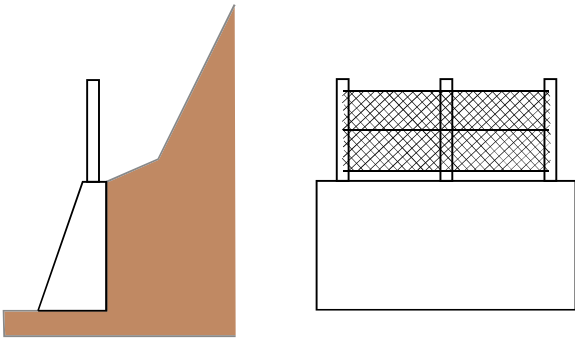
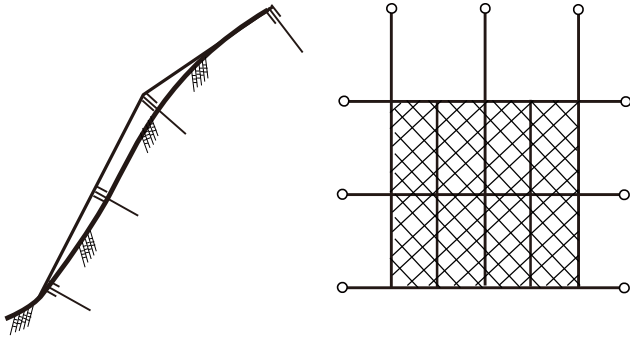
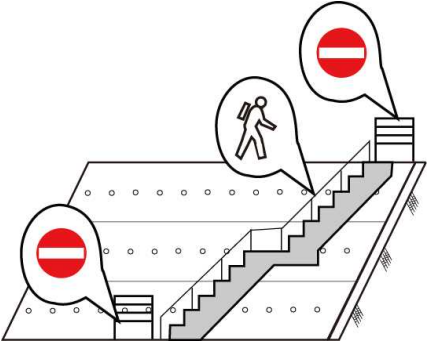
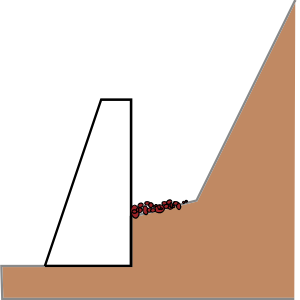
| 変状レベル | | 待受擁壁工 | 落石防護柵工 | 落石防護網工 | 安全設備 |
|---|---|---|---|---|---|
| | | 空容量減少 | 損傷・変形、腐食・劣化 | 損傷・変形、腐食・劣化 | 安全設備（階段、進入防止柵等） |
| a | 軽微な損傷 | ○変状なし<br> | ○変状なし<br> | ○変状なし<br> | ○変状なし<br>○損傷・変形、腐食・劣化はあるが使用可能<br> |
| b | 損傷あるが、機能・性能低下に至っていない | ○土砂堆積が生じているが、空容量の大きな減少は確認されない<br> | 【該当なし】 | 【該当なし】 | 【該当なし】 |
| c | 機能・性能低下あり | ○土砂堆積が生じ、空き容量の減少が確認される<br> | ○支柱が変形（折れや曲り）している<br>○ワイヤーや金網が破断している<br> | ○アンカーの抜けが確認される<br>○ワイヤーや金網が破断している<br> | ○損傷・変形、腐食・劣化によって使用できない。または、機能していない<br> |
| 評価の観点 | | ・待受式擁壁工の空容量の減少は、崩壊土砂の捕捉量が低下することから、機能低下につながる。 | ・落石防護柵工の損傷・変形、腐食・劣化が進行すると、落石の捕捉できない恐れが生じる。 | ・落石防護網工の損傷・変形、腐食・劣化が進行すると、落石が捕捉できない恐れが生じる。 | ・損傷等が進行すると、関係者以外の侵入・転落による事故等の安全管理上支障をきたす。<br>・点検用設備の損傷・変形、腐食・劣化が進行すると、点検実施に支障が生じる。 |
| 点検留意事項 | | （擁壁工 1/2）と同様とする | ・落石から人家などの保全対象の防護を図る工法であり、支柱・ワイヤー・金網・アンカー等の変形や腐食等について確認する。 | | ・施設の損傷、変形、腐食等の状況について確認する。 |

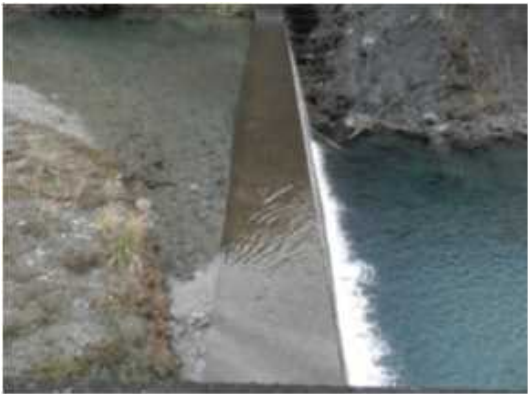
| 変状レベル | 健全度評価基準 | 参考事例 |
|---|---|---|
| <p>a</p> <p>（軽微な損傷）</p> | <p>【定期点検・臨時点検結果】</p> <p>○変状なし</p> <p>○軽微な摩耗</p> | <p>堰堤水通し天端</p> |

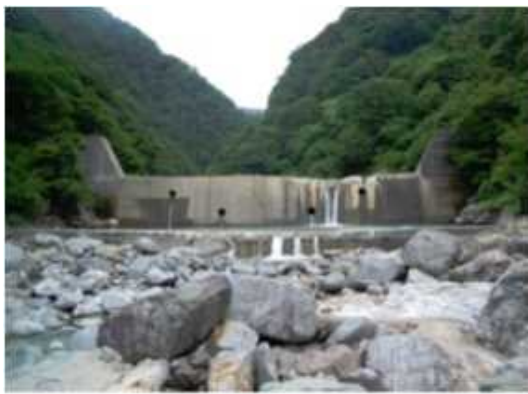
| 変状レベル | 健全度評価基準 | 参考事例 |
|---|---|---|
| <p>b</p> <p>（損傷あるが、機能・性能低下に至っていない）</p> | <p>【定期点検・臨時点検結果】</p> <p>○鉛直方向の摩耗深さが概ね1リフト程度未満</p> | <p>堰堤水通し天端</p> |

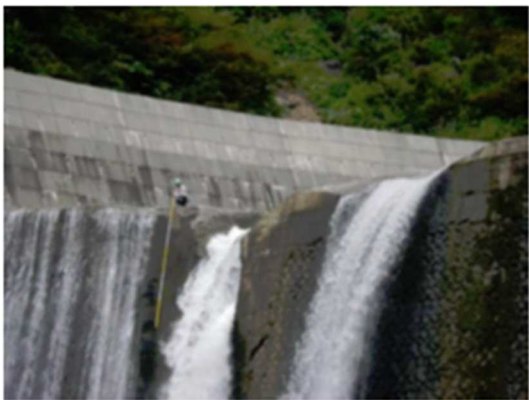
| 変状レベル | 健全度評価基準 | 参考事例 |
|---|---|---|
| <p>c</p> <p>（機能・性能低下あり）</p> | <p>【定期点検・臨時点検結果】</p> <p>○鉛直方向の摩耗深さが概ね1リフト程度以上</p> | <p>堰堤水通し天端</p> |

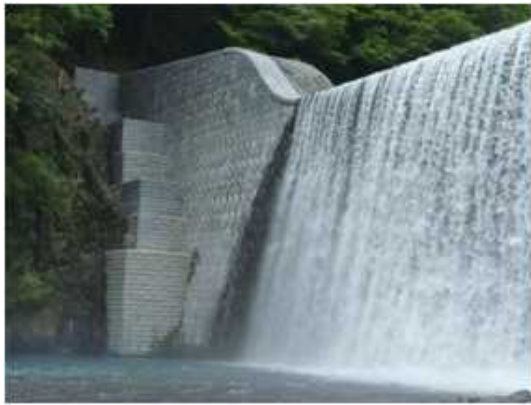
| 変状レベル | 健全度評価基準 | 参考事例 |
|---|---|---|
| <p>a</p> <p>（軽微な損傷）</p> | <p>【定期点検・臨時点検結果】</p> <p>○変状なし</p> <p>○軽微なひび割れ</p> | <p>堰堤本体</p> |

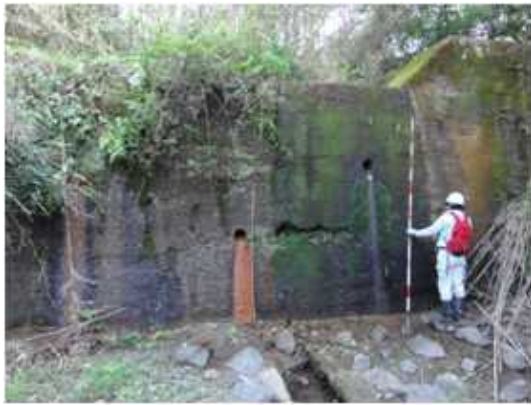
| 変状レベル | 健全度評価基準 | 参考事例 |
|---|---|---|
| <p>b</p> <p>（損傷あるが、<br/>機能・性能<br/>低下に至って<br/>いない）</p> | <p>【定期点検・臨時点検結果】</p> <p>○水平方向ひび割れが各ブロック幅の概ね 1/2 程度未満</p> | <p>堰堤本体</p> |

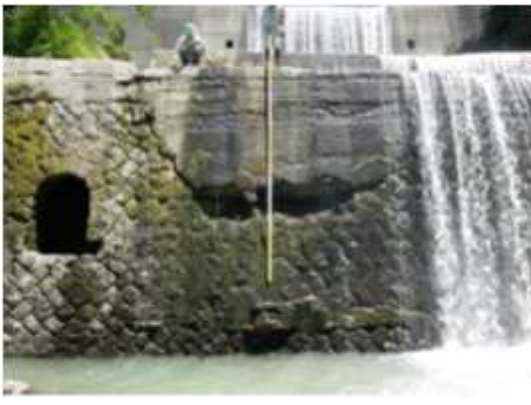
| 変状レベル | 健全度評価基準 | 参考事例 |
|---|---|---|
| <p>c</p> <p>（機能・性能<br/>低下あり）</p> | <p>【定期点検・臨時点検結果】</p> <p>○水平方向ひび割れが各ブロック幅の概ね 1/2 程度以上</p> <p>○ひび割れが上下流に連続して発生</p> | <p>堰堤本体</p> |

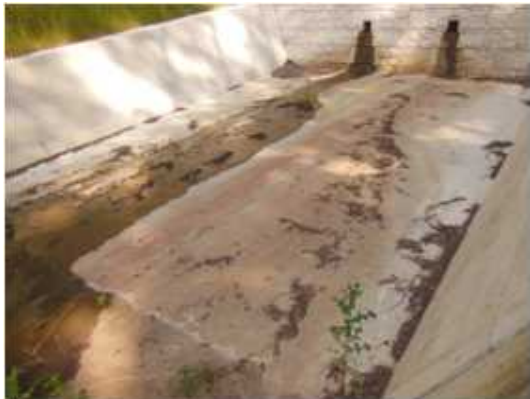
| 変状レベル | 健全度評価基準 | 参考事例 |
|---|---|---|
| a<br><br>(軽微な損傷) | <b>【定期点検・臨時点検結果】</b><br><br>○変状なし<br>○軽微な洗掘 | <br>堰堤基礎部 |

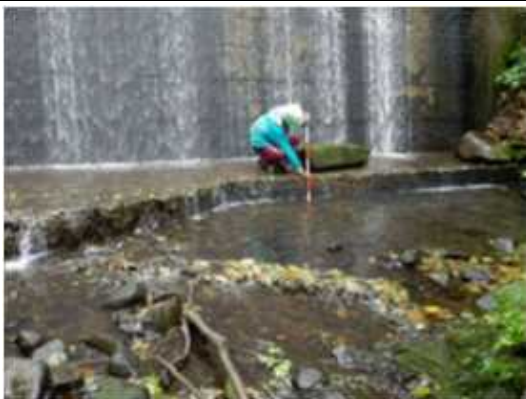
| 変状レベル | 健全度評価基準 | 参考事例 |
|---|---|---|
| b<br><br>(損傷あるが、<br>機能・性能<br>低下に至って<br>いない) | <b>【定期点検・臨時点検結果】</b><br><br>○基礎部の洗掘が堰堤基礎面<br>に達していない | <br>堰堤基礎部 |

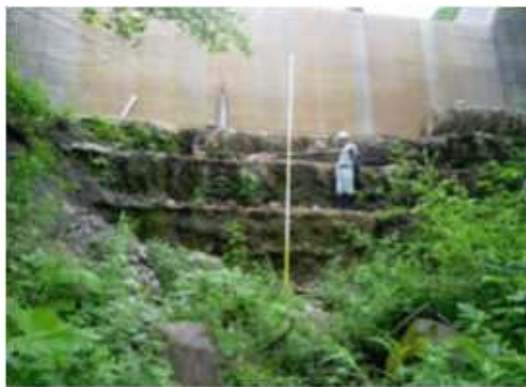
| 変状レベル | 健全度評価基準 | 参考事例 |
|---|---|---|
| c<br><br>(機能・性能<br>低下あり) | <b>【定期点検・臨時点検結果】</b><br><br>○基礎部の洗掘が堰堤基礎面<br>に達している | <br>堰堤基礎部 |

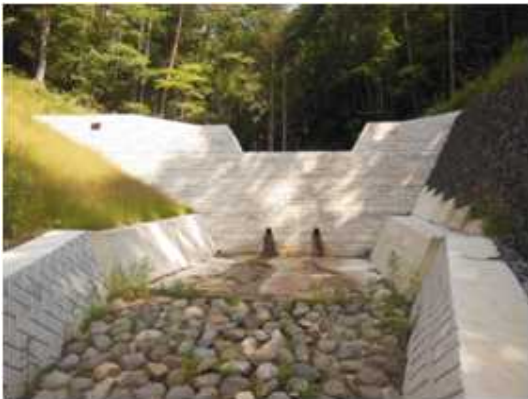
| 変状レベル | 健全度評価基準 | 参考事例 |
|---|---|---|
| <p>a</p> <p>（軽微な損傷）</p> | <p>【定期点検・臨時点検結果】</p> <p>○変状なし</p> <p>○軽微な漏水</p> | <p>堰堤本体</p> |

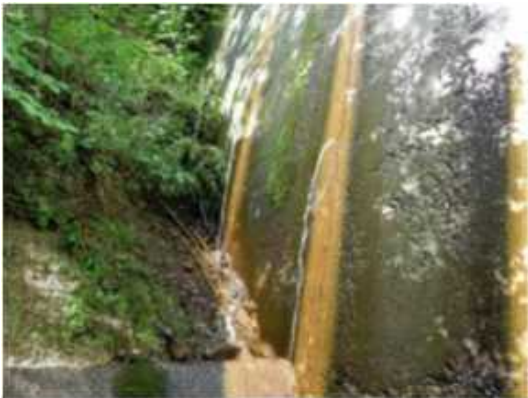
| 変状レベル | 健全度評価基準 | 参考事例 |
|---|---|---|
| <p>b</p> <p>（損傷あるが、機能・性能低下に至っていない）</p> | <p>【定期点検・臨時点検結果】</p> <p>○部分的に漏水している</p> | <p>堰堤本体</p> |

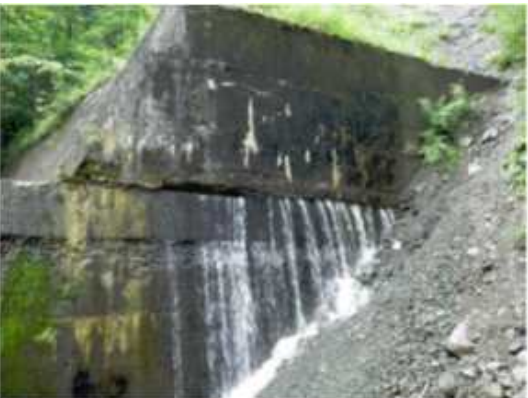
| 変状レベル | 健全度評価基準 | 参考事例 |
|---|---|---|
| <p>c</p> <p>（機能・性能低下あり）</p> | <p>【定期点検・臨時点検結果】</p> <p>○本体の広範囲にわたる漏水</p> <p>○基礎底面部からの漏水</p> <p>○両岸地山と堰堤境界面からの漏水</p> | <p>堰堤本体</p> |

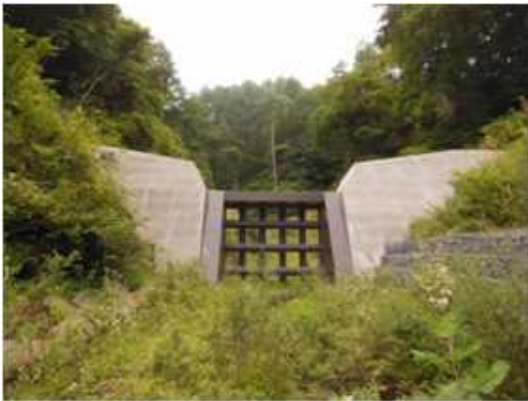
| 変状レベル | 健全度評価基準 | 参考事例 |
|---|---|---|
| <p>a</p> <p>（軽微な損傷）</p> | <p>【定期点検・臨時点検結果】</p> <p>【評価の目安】</p> <p>○中空鋼管：<br/>鋼管径に対する鋼管の凹み<br/>10%未満</p> <p>○コンクリート充填鋼管：<br/>部材のたわみ変形角2度未満</p> | <p>堰堤本体透過部</p> |

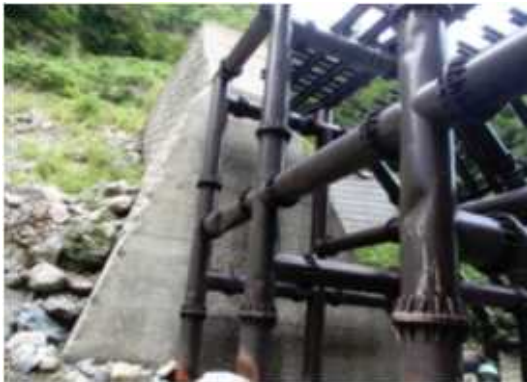
| 変状レベル | 健全度評価基準 | 参考事例 |
|---|---|---|
| <p>b</p> <p>（損傷あるが、機能・性能低下に至っていない）</p> | <p>【定期点検・臨時点検結果】</p> <p>【評価の目安】</p> <p>○中空鋼管：<br/>鋼管径に対する鋼管の凹み<br/>10%～40%未満</p> <p>○コンクリート充填鋼管：<br/>部材のたわみ変形角2～5度未満</p> | <p>堰堤本体透過部</p> |

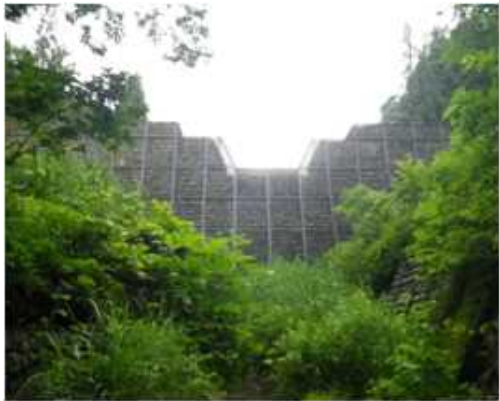
| 変状レベル | 健全度評価基準 | 参考事例 |
|---|---|---|
| <p>a</p> <p>（軽微な損傷）</p> | <p>【定期点検・臨時点検結果】</p> <p>【評価の目安】</p> <p>○中空鋼管：<br/>鋼管径に対する鋼管の凹み<br/>10%未満</p> <p>○コンクリート充填鋼管：<br/>部材のたわみ変形角2度未満</p> | <p>鋼製不透過型堰堤</p> |

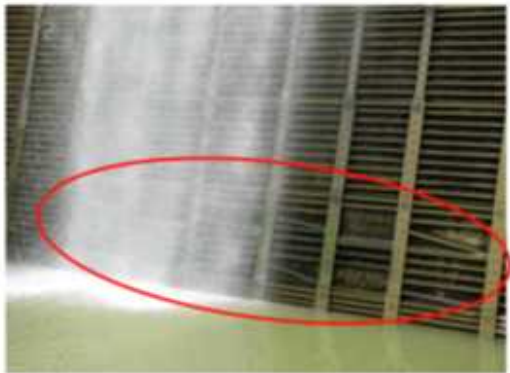
| 変状レベル | 健全度評価基準 | 参考事例 |
|---|---|---|
| <p>b</p> <p>（損傷あるが、機能・性能低下に至っていない）</p> | <p>【定期点検・臨時点検結果】</p> <p>【評価の目安】</p> <p>○中空鋼管：<br/>鋼管径に対する鋼管の凹み<br/>10%～40%未満</p> <p>○コンクリート充填鋼管：<br/>部材のたわみ変形角2～5度未満</p> | <p>鋼製不透過型堰堤</p> |

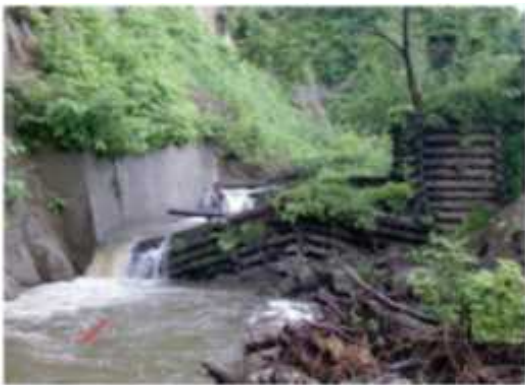
| 変状レベル | 健全度評価基準 | 参考事例 |
|---|---|---|
| <p>c</p> <p>（機能・性能低下あり）</p> | <p>【定期点検・臨時点検結果】</p> <p>【評価の目安】</p> <p>○中空鋼管：<br/>鋼管径に対する鋼管の凹み<br/>40%以上</p> <p>○コンクリート充填鋼管：<br/>部材のたわみ変形角5度以上</p> | <p>鋼製不透過型堰堤</p> |

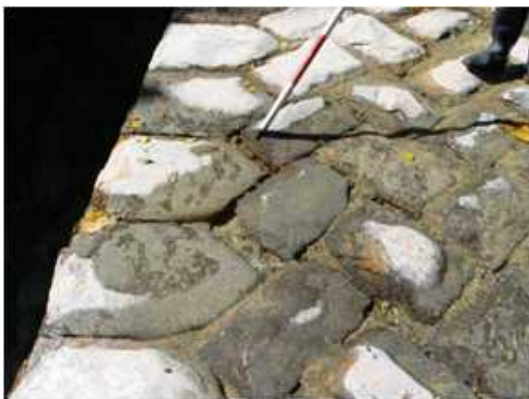
| 変状レベル | 健全度評価基準 | 参考事例 |
|---|---|---|
| a<br>(軽微な損傷) | <p>【定期点検・臨時点検結果】</p> <p>○変状なし</p> | <p>石積堰堤水通し天端</p> |

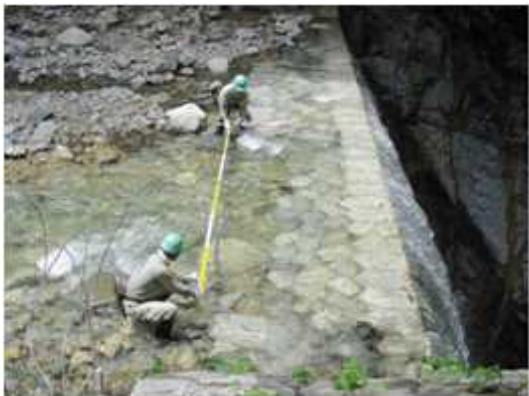
| 変状レベル | 健全度評価基準 | 参考事例 |
|---|---|---|
| b<br>(損傷あるが、機能・性能低下に至っていない) | <p>【定期点検・臨時点検結果】</p> <p>○天端石の欠損が水平かつ鉛直方向で概ね2箇所未満</p> | <p>石積堰堤水通し天端</p> |

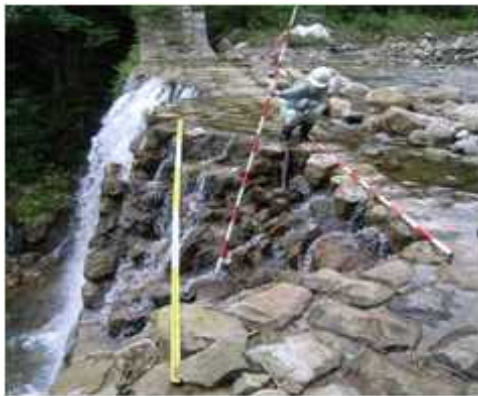
| 変状レベル | 健全度評価基準 | 参考事例 |
|---|---|---|
| c<br>(機能・性能低下あり) | <p>【定期点検・臨時点検結果】</p> <p>○天端石の欠損が水平かつ鉛直方向で概ね2箇所以上</p> | <p>石積堰堤水通し天端</p> |

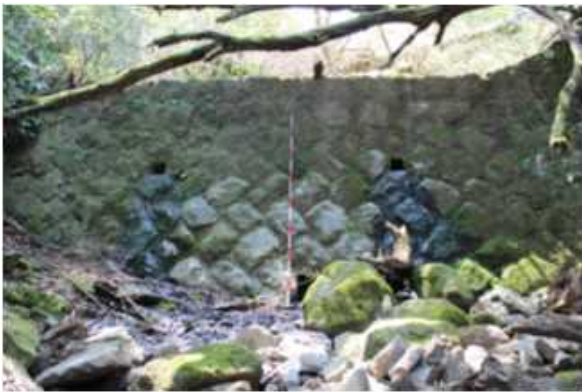
| 変状レベル | 健全度評価基準 | 参考事例 |
|---|---|---|
| <p>a</p> <p>（軽微な損傷）</p> | <p>【定期点検・臨時点検結果】</p> <p>○変状なし</p> | <p>石積堰堤本体</p> |

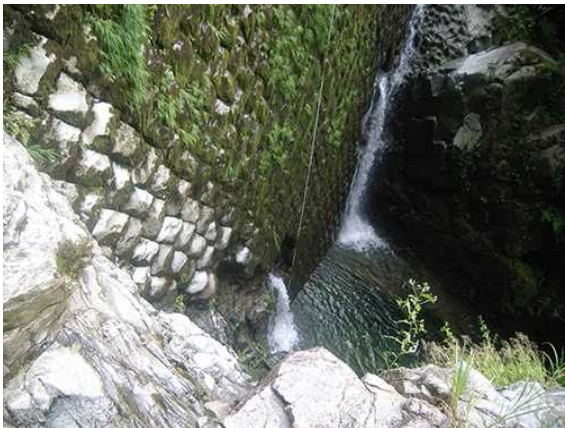
| 変状レベル | 健全度評価基準 | 参考事例 |
|---|---|---|
| <p>b</p> <p>（損傷あるが、機能・性能低下に至っていない）</p> | <p>【定期点検・臨時点検結果】</p> <p>○積石の欠損が部分的に生じている</p> | <p>石積堰堤本体</p> |

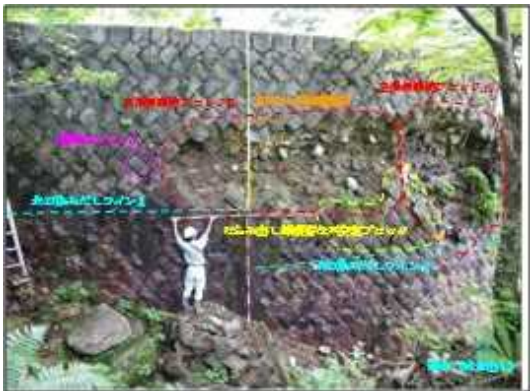
| 変状レベル | 健全度評価基準 | 参考事例 |
|---|---|---|
| <p>c</p> <p>（機能・性能低下あり）</p> | <p>【定期点検・臨時点検結果】</p> <p>○積石の欠損が広範囲で生じている</p> | <p>石積堰堤本体</p> |

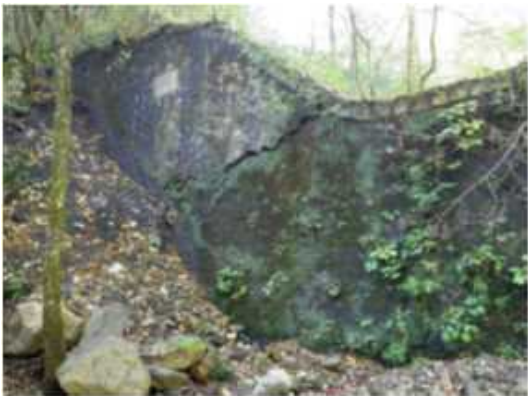
| 変状レベル | 健全度評価基準 | 参考事例 |
|---|---|---|
| <p>b</p> <p>（損傷あるが、<br/>機能・性能<br/>低下に至って<br/>いない）</p> | <p>【定期点検・臨時点検結果】</p> <p>○水平方向のひび割れが各ブロック幅の概ね 1/2 程度未満</p> <p>○鉛直方向ひび割れが打設リフト内におさまっている</p> | <p>堰堤袖</p> |

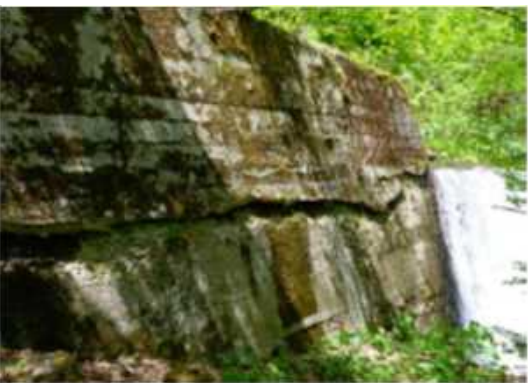
| 変状レベル | 健全度評価基準 | 参考事例 |
|---|---|---|
| <p>c</p> <p>（機能・性能<br/>低下あり）</p> | <p>【定期点検・臨時点検結果】</p> <p>○水平方向のひび割れが各ブロック幅の概ね 1/2 程度以上</p> <p>○鉛直方向ひび割れが打設リフトを超えて発達している</p> | <p>堰堤袖</p> |

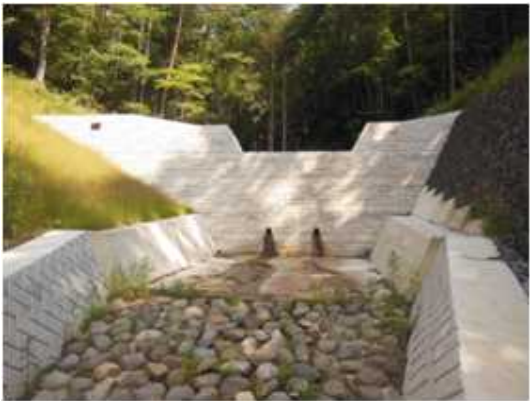
| 変状レベル | 健全度評価基準 | 参考事例 |
|---|---|---|
| <p>a</p> <p>（軽微な損傷）</p> | <p>【定期点検・臨時点検結果】</p> <p>○変状なし</p> <p>○軽微な漏水</p> | <p>堰堤袖</p> |

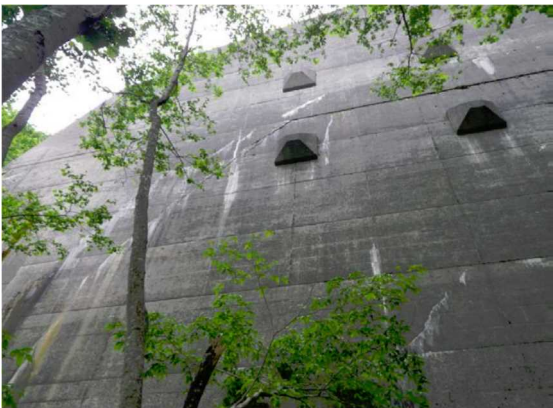
| 変状レベル | 健全度評価基準 | 参考事例 |
|---|---|---|
| <p>b</p> <p>（損傷あるが、機能・性能低下に至っていない）</p> | <p>【定期点検・臨時点検結果】</p> <p>○部分的に漏水している</p> | <p>堰堤袖</p> |

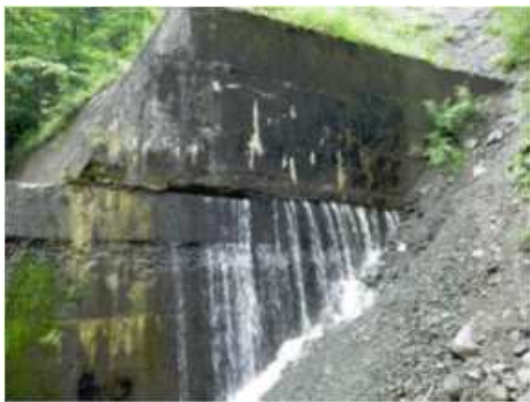
| 変状レベル | 健全度評価基準 | 参考事例 |
|---|---|---|
| <p>c</p> <p>（機能・性能低下あり）</p> | <p>【定期点検・臨時点検結果】</p> <p>○袖の広範囲にわたる漏水</p> <p>○兩岸地山と袖境界面からの漏水</p> | <p>堰堤袖</p> |

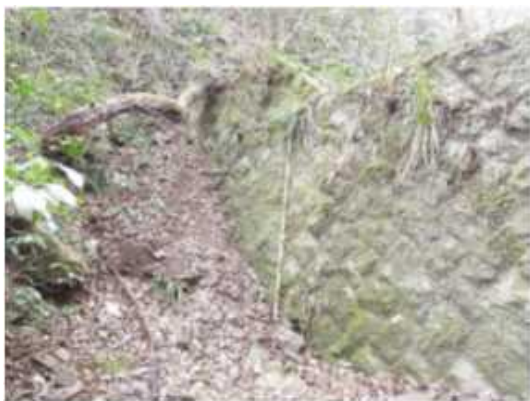
| 変状レベル | 健全度評価基準 | 参考事例 |
|---|---|---|
| <p>a</p> <p>（軽微な損傷）</p> | <p>【定期点検・臨時点検結果】</p> <p>○変状なし</p> | <p>堰堤袖</p> |

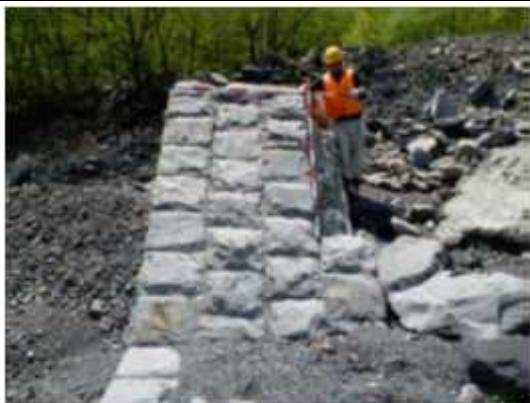
| 変状レベル | 健全度評価基準 | 参考事例 |
|---|---|---|
| <p>b</p> <p>（損傷あるが、<br/>機能・性能<br/>低下に至って<br/>いない）</p> | <p>【定期点検・臨時点検結果】</p> <p>○積石の欠損が部分的に生じている</p> | <p>堰堤袖</p> |

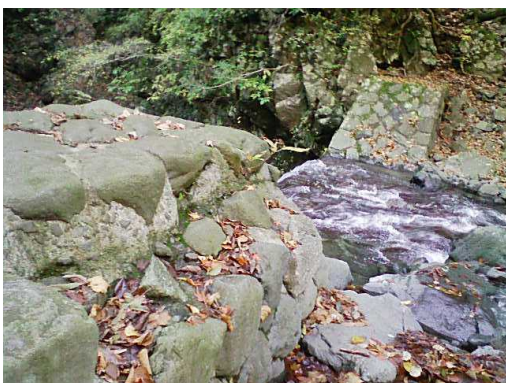
| 変状レベル | 健全度評価基準 | 参考事例 |
|---|---|---|
| <p>c</p> <p>（機能・性能<br/>低下あり）</p> | <p>【定期点検・臨時点検結果】</p> <p>○積石の欠損が広範囲で生じている</p> | <p>堰堤袖</p> |

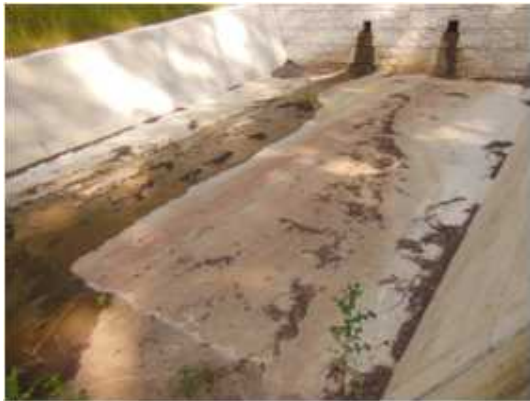
| 変状レベル | 健全度評価基準 | 参考事例 |
|---|---|---|
| a<br><br>(軽微な損傷) | <b>【定期点検・臨時点検結果】</b><br><br>○変状なし<br>○軽微な摩耗 | <br>堰堤水叩き |

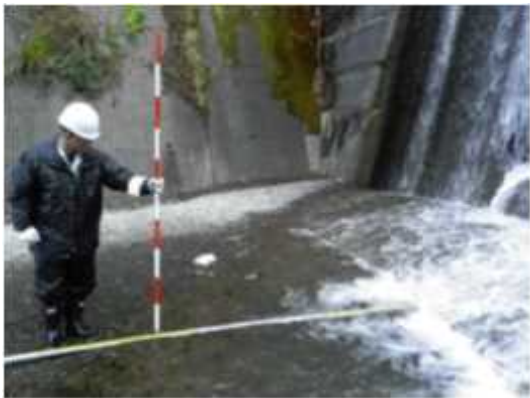
| 変状レベル | 健全度評価基準 | 参考事例 |
|---|---|---|
| b<br><br>(損傷あるが、<br>機能・性能<br>低下に至って<br>いない) | <b>【定期点検・臨時点検結果】</b><br><br>○摩耗が水叩きの基礎面に達<br>していない | <br>堰堤水叩き |

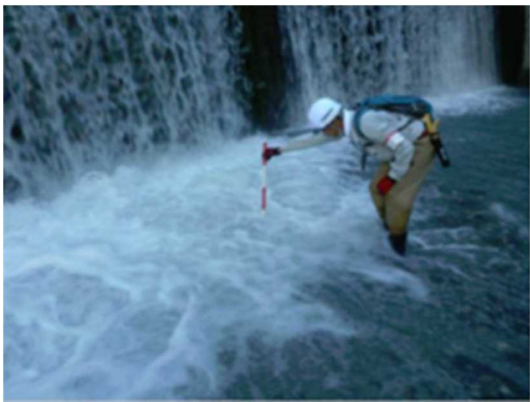
| 変状レベル | 健全度評価基準 | 参考事例 |
|---|---|---|
| c<br><br>(機能・性能<br>低下あり) | <b>【定期点検・臨時点検結果】</b><br><br>○摩耗が水叩きの基礎面に達<br>している | <br>堰堤水叩き |

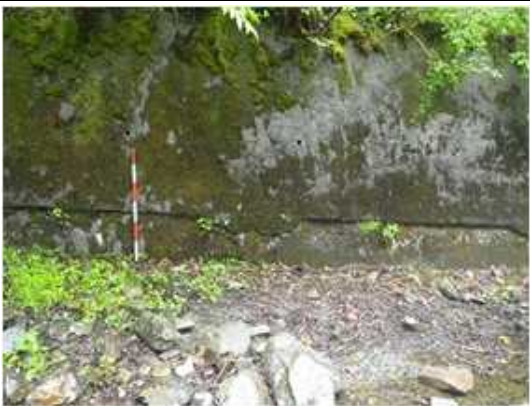
| 変状レベル | 健全度評価基準 | 参考事例 |
|---|---|---|
| b<br><br>(損傷あるが、<br>機能・性能<br>低下に至って<br>いない) | <b>【定期点検・臨時点検結果】</b><br><br>○水平方向のひび割れが各ブロック幅の概ね 1/2 程度未満<br>○裏込め材の吸出しは確認されない | <br>側壁護岸 |

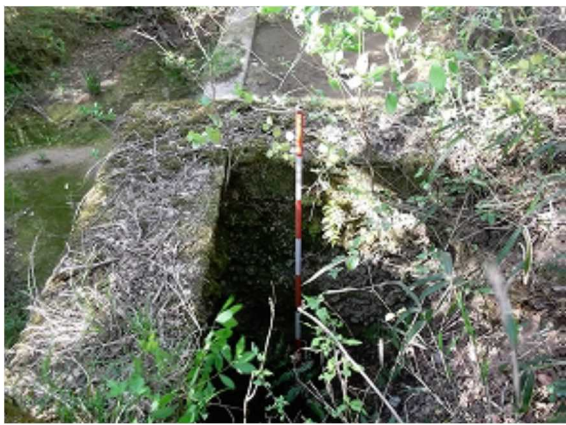
| 変状レベル | 健全度評価基準 | 参考事例 |
|---|---|---|
| c<br><br>(機能・性能<br>低下あり) | <b>【定期点検・臨時点検結果】</b><br><br>○水平方向のひび割れが各ブロック幅の概ね 1/2 程度以上<br>○裏込め材の吸出しが確認される | <br>側壁護岸 |

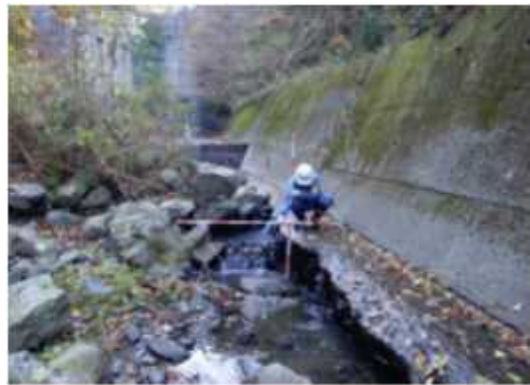
| 変状レベル | 健全度評価基準 | 参考事例 |
|---|---|---|
| <p>b</p> <p>（損傷あるが、機能・性能低下に至っていない）</p> | <p>【定期点検・臨時点検結果】</p> <p>○洗掘が側壁護岸の基礎面に達していない</p> | <p>側壁護岸</p> |

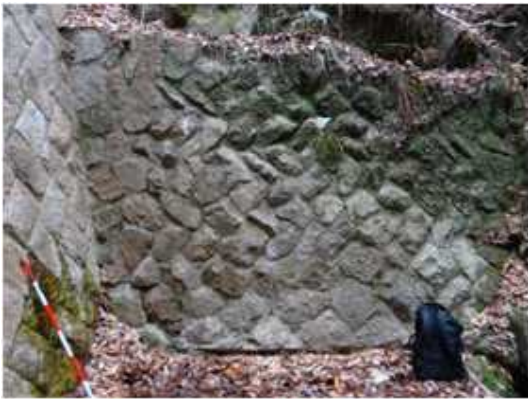
| 変状レベル | 健全度評価基準 | 参考事例 |
|---|---|---|
| a<br><br>(軽微な損傷) | <p>【定期点検・臨時点検結果】</p> <p>○変状なし</p> | <p>側壁護岸</p> |

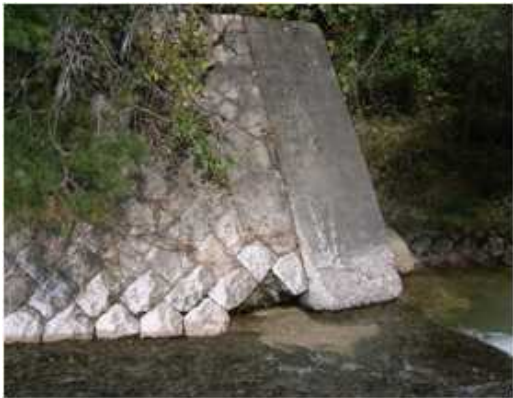
| 変状レベル | 健全度評価基準 | 参考事例 |
|---|---|---|
| b<br><br>(損傷あるが、<br>機能・性能<br>低下に至って<br>いない) | <p>【定期点検・臨時点検結果】</p> <p>○積石の欠損が部分的に生じている</p> | <p>側壁護岸</p> |

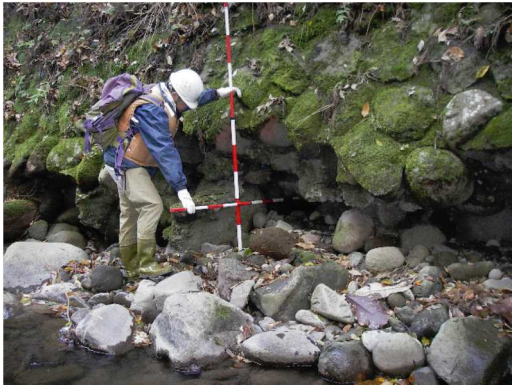
| 変状レベル | 健全度評価基準 | 参考事例 |
|---|---|---|
| c<br><br>(機能・性能<br>低下あり) | <p>【定期点検・臨時点検結果】</p> <p>○積石の欠損が広範囲で生じている</p> | <p>側壁護岸</p> |

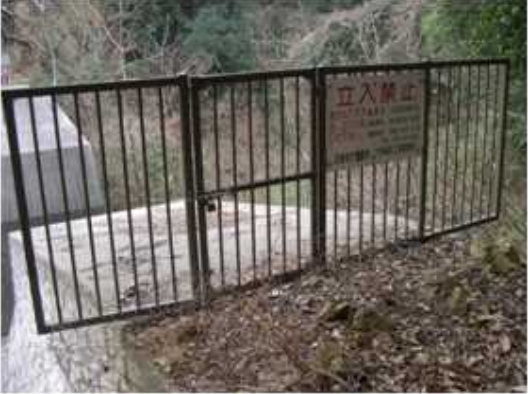
| 変状レベル | 健全度評価基準 | 参考事例 |
|---|---|---|
| a<br>(軽微な損傷) | <p>【定期点検・臨時点検結果】</p> <p>○変状なし<br/>○損傷・変形、腐食・劣化はあるが使用可能</p> | <p>安全設備進入防止柵</p> |

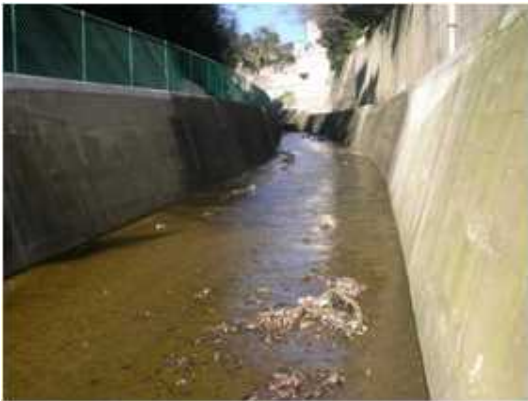
| 変状レベル | 健全度評価基準 | 参考事例 |
|---|---|---|
| <p>a</p> <p>（軽微な損傷）</p> | <p>【定期点検・臨時点検結果】</p> <p>○変状なし<br/>○軽微な摩耗</p> | <p>流路工 底張</p> |

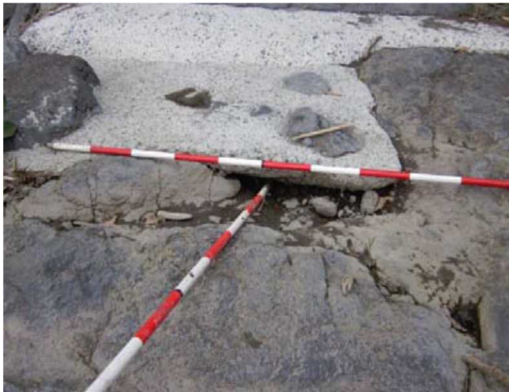
| 変状レベル | 健全度評価基準 | 参考事例 |
|---|---|---|
| <p>b</p> <p>（損傷あるが、<br/>機能・性能<br/>低下に至って<br/>いない）</p> | <p>【定期点検・臨時点検結果】</p> <p>○摩耗が護岸の基礎面に達して<br/>いない</p> | <p>流路工 底張</p> |

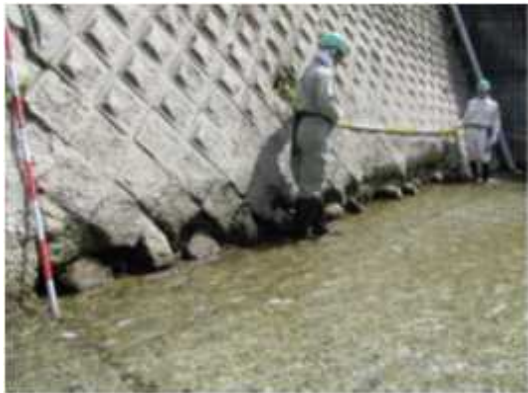
| 変状レベル | 健全度評価基準 | 参考事例 |
|---|---|---|
| <p>c</p> <p>（機能・性能<br/>低下あり）</p> | <p>【定期点検・臨時点検結果】</p> <p>○摩耗が護岸の基礎面に達し<br/>ている</p> | <p>流路工 底張</p> |

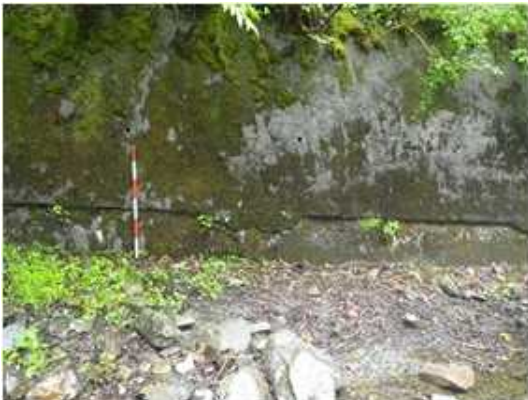
| 変状レベル | 健全度評価基準 | 参考事例 |
|---|---|---|
| b<br><br>(損傷あるが、<br>機能・性能<br>低下に至って<br>いない) | <b>【定期点検・臨時点検結果】</b><br><br>○水平方向のひび割れが各ブロック幅の概ね 1/2 程度未満<br>○裏込め材の吸出しは確認されない | <br>流路工 護岸 |

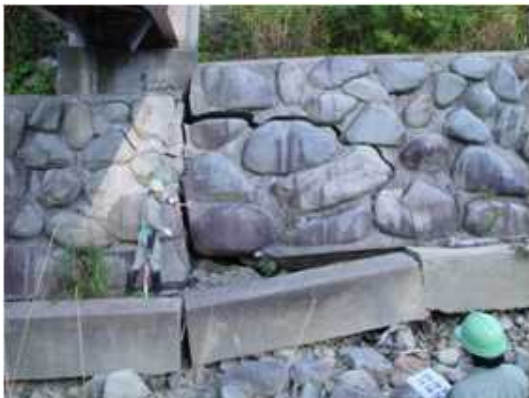
| 変状レベル | 健全度評価基準 | 参考事例 |
|---|---|---|
| c<br><br>(機能・性能<br>低下あり) | <b>【定期点検・臨時点検結果】</b><br><br>○水平方向のひび割れが各ブロック幅の概ね 1/2 程度以上<br>○裏込め材の吸出しが確認される | <br>流路工 護岸 |

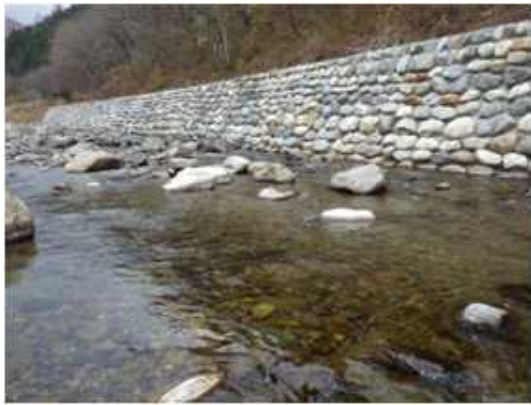
| 変状レベル | 健全度評価基準 | 参考事例 |
|---|---|---|
| <p>a</p> <p>（軽微な損傷）</p> | <p>【定期点検・臨時点検結果】</p> <p>○変状なし</p> <p>○軽微なひび割れ</p> | <p>護岸</p> |

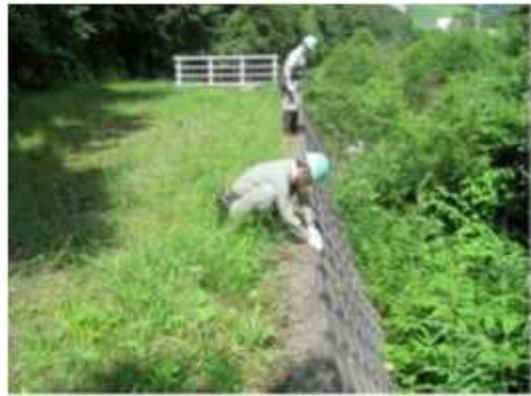
| 変状レベル | 健全度評価基準 | 参考事例 |
|---|---|---|
| <p>b</p> <p>（損傷あるが、<br/>機能・性能<br/>低下に至って<br/>いない）</p> | <p>【定期点検・臨時点検結果】</p> <p>○ひび割れが局所的にみられる程度である</p> <p>○裏込め材の吸出しは確認されない</p> | <p>護岸</p> |

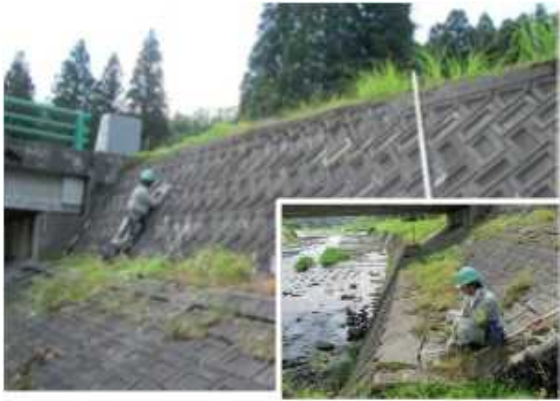
| 変状レベル | 健全度評価基準 | 参考事例 |
|---|---|---|
| <p>c</p> <p>（機能・性能<br/>低下あり）</p> | <p>【定期点検・臨時点検結果】</p> <p>○ひび割れが広範囲に生じている</p> <p>○裏込め材の吸出しが確認される</p> | <p>護岸</p> |

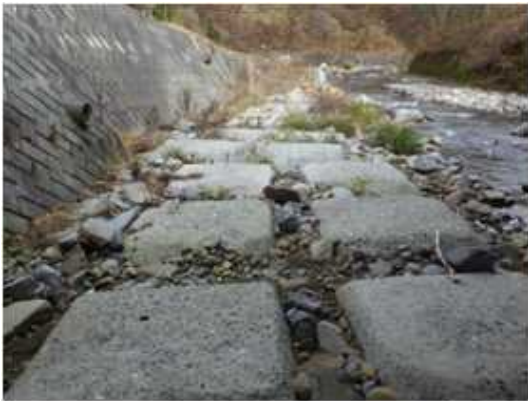
| 変状レベル | 健全度評価基準 | 参考事例 |
|---|---|---|
| <p>a</p> <p>（軽微な損傷）</p> | <p>【定期点検・臨時点検結果】</p> <p>○変状なし<br/>○軽微な洗掘</p> | <p>護岸及び護床工</p> |

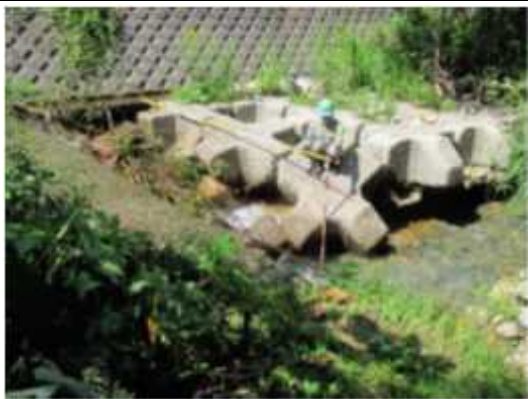
| 変状レベル | 健全度評価基準 | 参考事例 |
|---|---|---|
| <p>b</p> <p>（損傷あるが、<br/>機能・性能<br/>低下に至って<br/>いない）</p> | <p>【定期点検・臨時点検結果】</p> <p>○洗掘が護岸の基礎面に達していない</p> | <p>護岸及び護床工</p> |

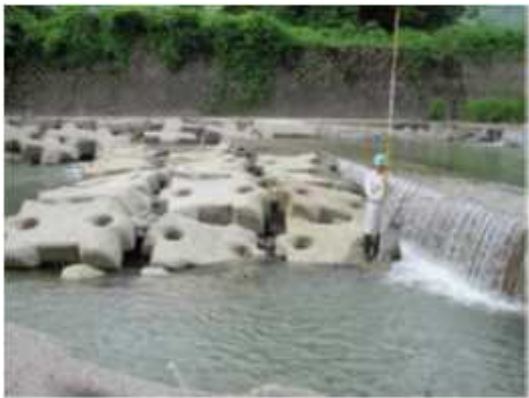
| 変状レベル | 健全度評価基準 | 参考事例 |
|---|---|---|
| <p>c</p> <p>（機能・性能<br/>低下あり）</p> | <p>【定期点検・臨時点検結果】</p> <p>○洗掘が護岸の基礎面に達している<br/>○護床ブロックが流出している</p> | <p>護岸及び護床工</p> |

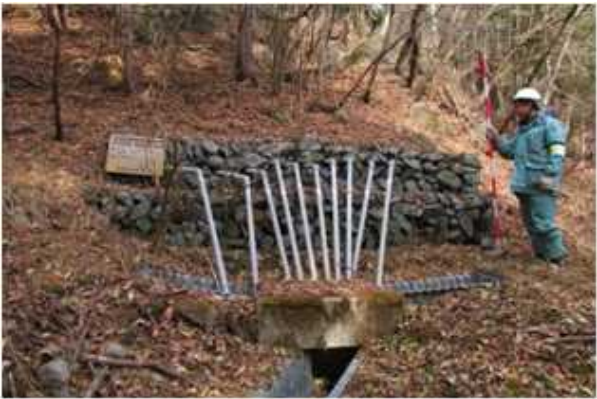
| 変状レベル | 健全度評価基準 | 参考事例 |
|---|---|---|
| <p>a</p> <p>（軽微な損傷）</p> | <p>【定期点検・臨時点検結果】</p> <p>○変状なし</p> <p>○軽微な劣化・腐食、損傷・変形</p> | <p>横ボーリング工 孔口保護工</p> |

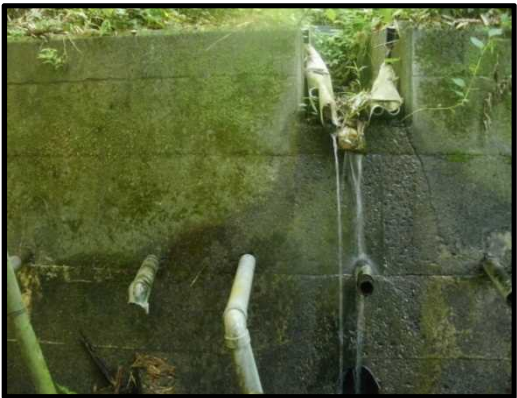
| 変状レベル | 健全度評価基準 | 参考事例 |
|---|---|---|
| <p>b</p> <p>（損傷あるが、機能・性能低下に至っていない）</p> | <p>【定期点検・臨時点検結果】</p> <p>○一部が劣化・腐食、損傷・変形している（漏水はない状態）</p> | <p>横ボーリング工 孔口保護工</p> |

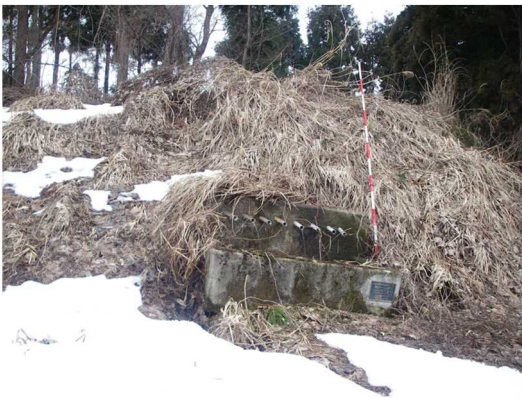
| 変状レベル | 健全度評価基準 | 参考事例 |
|---|---|---|
| <p>c</p> <p>（機能・性能低下あり）</p> | <p>【定期点検・臨時点検結果】</p> <p>○劣化・腐食、損傷・変形によって漏水している</p> | <p>横ボーリング工 孔口保護工</p> |

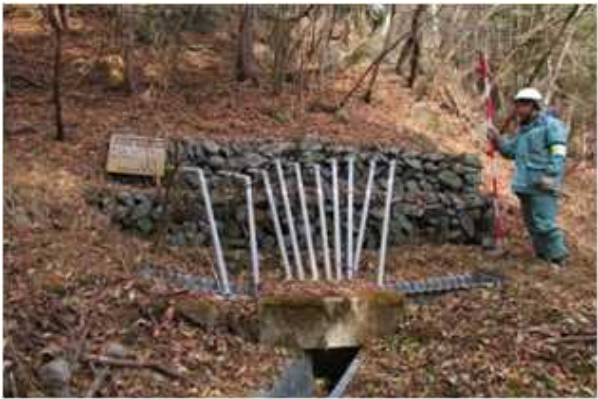
| 変状レベル | 健全度評価基準 | 参考事例 |
|---|---|---|
| <p>a</p> <p>（軽微な損傷）</p> | <p>【定期点検・臨時点検結果】</p> <p>○土砂等の堆積なし</p> <p>○軽微な土砂等の堆積</p> | <p>横ボーリング工 集水桝</p> |

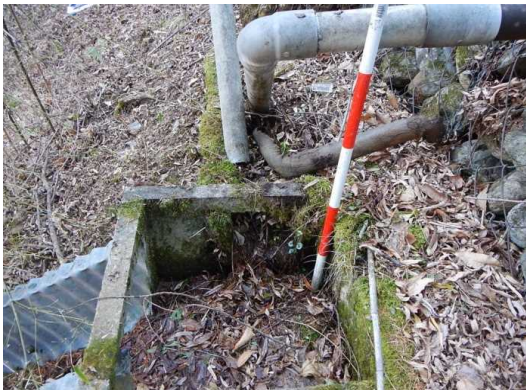
| 変状レベル | 健全度評価基準 | 参考事例 |
|---|---|---|
| <p>b</p> <p>（損傷あるが、機能・性能低下に至っていない）</p> | <p>【定期点検・臨時点検結果】</p> <p>○一部に土砂等が堆積している（溢水はない状態）</p> | <p>横ボーリング工 集水桝</p> |

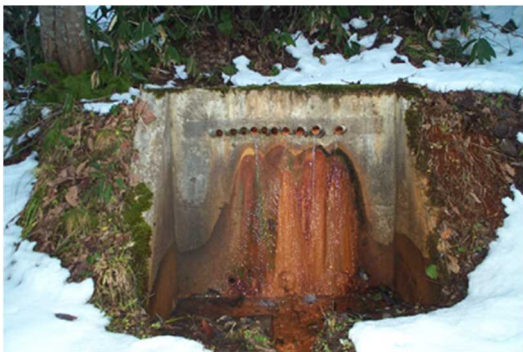
| 変状レベル | 健全度評価基準 | 参考事例 |
|---|---|---|
| <p>c</p> <p>（機能・性能低下あり）</p> | <p>【定期点検・臨時点検結果】</p> <p>○土砂等の堆積によって溢水している</p> | <p>横ボーリング工 集水桝</p> |

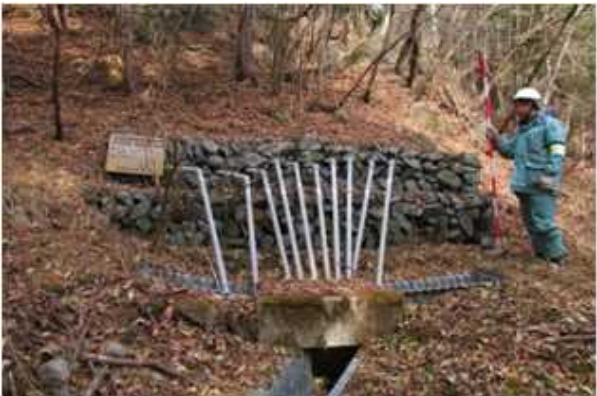
| 変状レベル | 健全度評価基準 | 参考事例 |
|---|---|---|
| <p>a</p> <p>（軽微な損傷）</p> | <p>【定期点検・臨時点検結果】</p> <p>○変状なし</p> <p>○軽微な劣化・腐食、損傷・変形</p> | <p>横ボーリング工 集水管</p> |

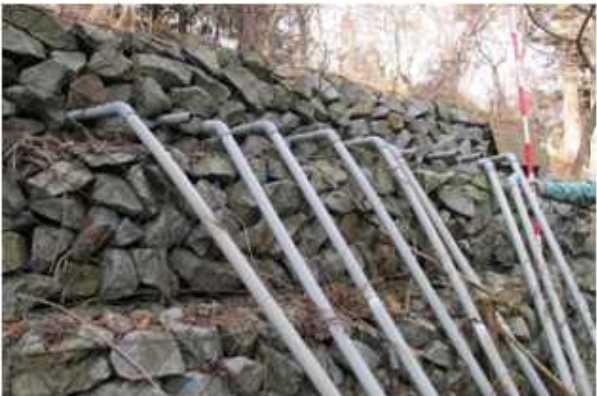
| 変状レベル | 健全度評価基準 | 参考事例 |
|---|---|---|
| <p>b</p> <p>（損傷あるが、機能・性能低下に至っていない）</p> | <p>【定期点検・臨時点検結果】</p> <p>○一部の集水管が劣化・腐食、損傷・変形している</p> | <p>横ボーリング工 集水管</p> |

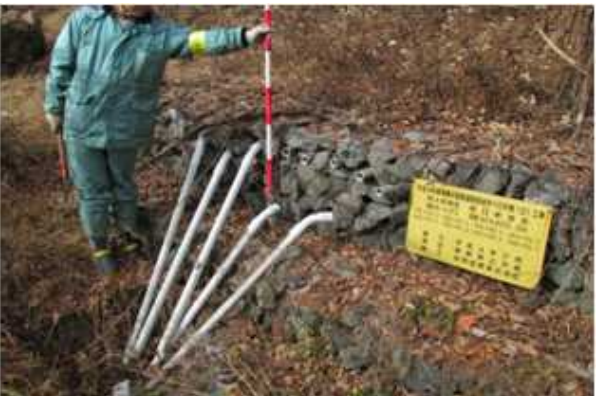
| 変状レベル | 健全度評価基準 | 参考事例 |
|---|---|---|
| <p>c</p> <p>（機能・性能低下あり）</p> | <p>【定期点検・臨時点検結果】</p> <p>○大半の集水管が劣化・腐食、損傷・変形している</p> | <p>横ボーリング工 集水管</p> |
