# 砂 防 関 係 施 設 点 検 要 領 (案)

平成 31 年 3 月

国土交通省砂防部保全課

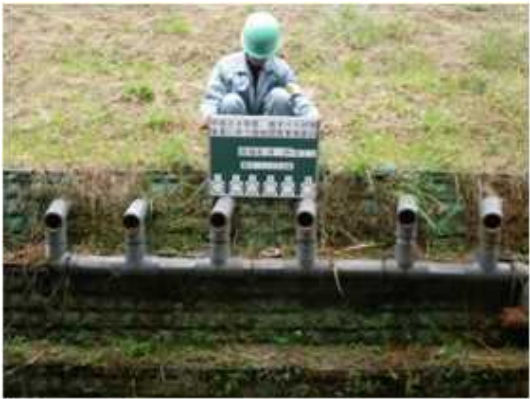
| 変状レベル | 健全度評価基準 | 参考事例 |
|---|---|---|
| a<br><br>(軽微な損傷) | <b>【定期点検・臨時点検結果】</b><br><br>○閉塞物の付着なし<br>○孔口に閉塞物が少量付着<br>○地下水の排出が確認されている | <br>横ボーリング工 集水管孔口 |

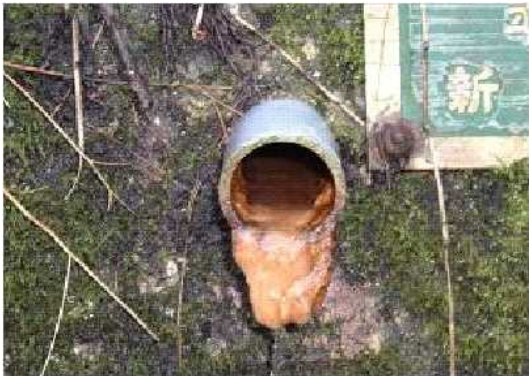
| 変状レベル | 健全度評価基準 | 参考事例 |
|---|---|---|
| b<br><br>(損傷あるが、<br>機能・性能<br>低下に至って<br>いない) | <b>【定期点検・臨時点検結果】</b><br><br>○大半の集水管に閉塞物が付着（概ね孔口の 25%以下）している<br>○地下水の排出が確認されている | <br>横ボーリング工 集水管孔口 |

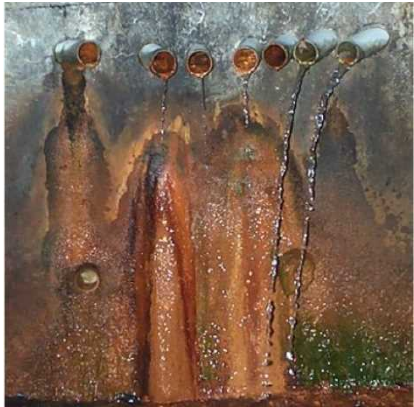
| 変状レベル | 健全度評価基準 | 参考事例 |
|---|---|---|
| c<br><br>(機能・性能<br>低下あり) | <b>【定期点検・臨時点検結果】</b><br><br>○大半の集水管に閉塞物が多量に付着（概ね孔口の 25%以上）している<br>○閉塞により地下水の排出が止まっていると考えられる | <br>横ボーリング工 集水管孔口 |

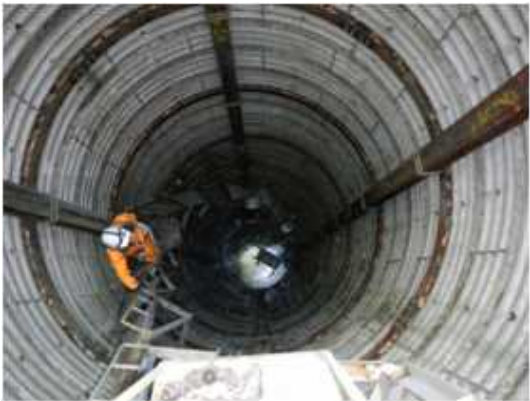
| 変状レベル | 健全度評価基準 | 参考事例 |
|---|---|---|
| <p>a</p> <p>（軽微な損傷）</p> | <p>【定期点検・臨時点検結果】</p> <p>○変状なし</p> <p>○軽微な腐食・劣化</p> | <p>集水井 内部</p> |

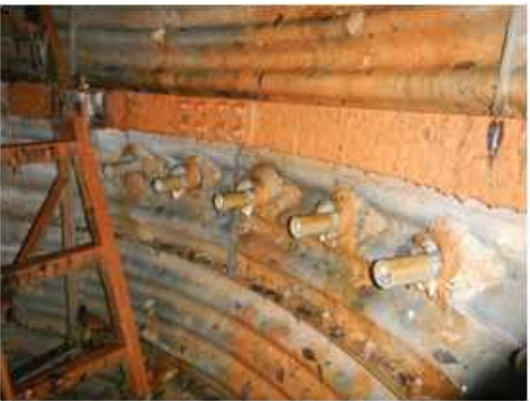
| 変状レベル | 健全度評価基準 | 参考事例 |
|---|---|---|
| <p>b</p> <p>（損傷あるが、機能・性能低下に至っていない）</p> | <p>【定期点検・臨時点検結果】</p> <p>○本体の一部が腐食・劣化によって損壊している</p> | <p>集水井 内部</p> |

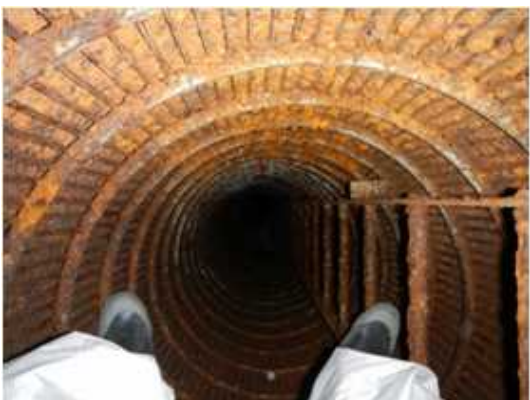
| 変状レベル | 健全度評価基準 | 参考事例 |
|---|---|---|
| <p>c</p> <p>（機能・性能低下あり）</p> | <p>【定期点検・臨時点検結果】</p> <p>○本体の大半が腐食・劣化によって損壊している</p> | <p>集水井 内部</p> |

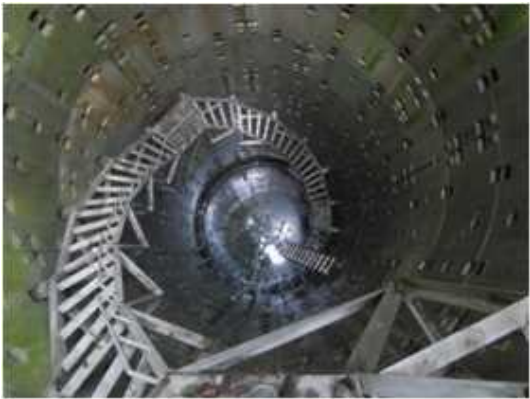
| 変状レベル | 健全度評価基準 | 参考事例 |
|---|---|---|
| <p>a</p> <p>（軽微な損傷）</p> | <p>【定期点検・臨時点検結果】</p> <p>○変状なし</p> <p>○軽微な損傷・変形</p> | <p>集水井 内部</p> |

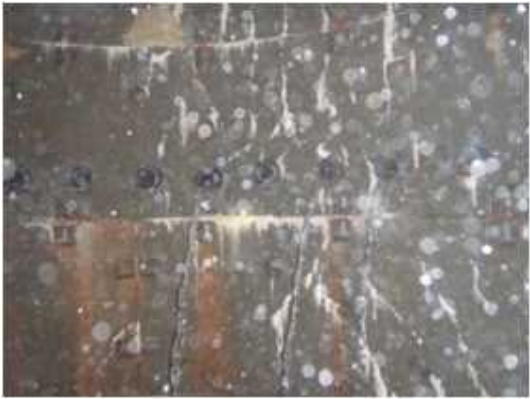
| 変状レベル | 健全度評価基準 | 参考事例 |
|---|---|---|
| <p>b</p> <p>（損傷あるが、機能・性能低下に至っていない）</p> | <p>【定期点検・臨時点検結果】</p> <p>○せん断等の損傷・変形が生じている</p> | <p>集水井 内部</p> |

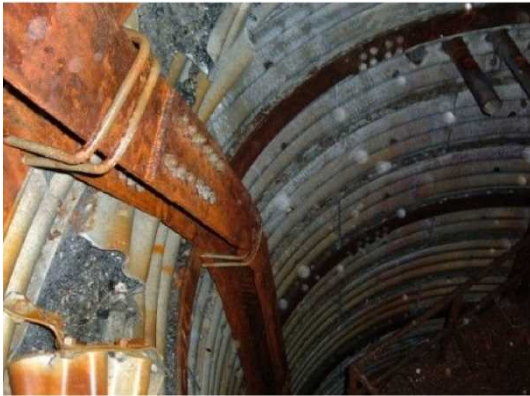
| 変状レベル | 健全度評価基準 | 参考事例 |
|---|---|---|
| <p>c</p> <p>（機能・性能低下あり）</p> | <p>【定期点検・臨時点検結果】</p> <p>○本体の大半が損傷・変形によって損壊している</p> <p>○せん断等の損傷・変形によって、本体が破断している</p> <p>○本体が傾動している</p> | <p>集水井 内部</p> |

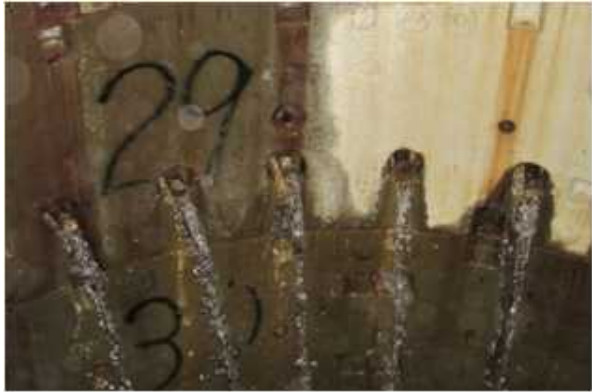
| 変状レベル | 健全度評価基準 | 参考事例 |
|---|---|---|
| <p>a</p> <p>（軽微な損傷）</p> | <p>【定期点検・臨時点検結果】</p> <p>○閉塞物の付着なし</p> <p>○孔口に閉塞物が少量付着</p> <p>○集水された地下水等の排出が確認されている</p> | <p>集水井 集水管孔口</p> |

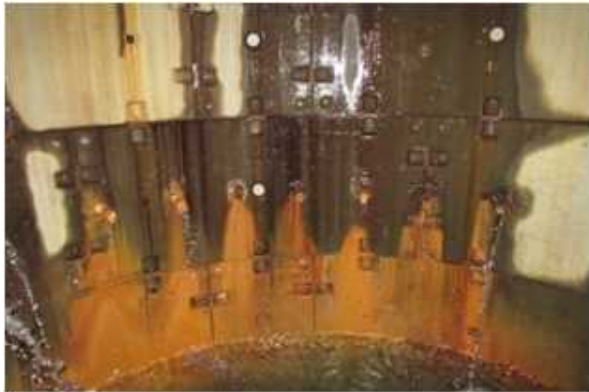
| 変状レベル | 健全度評価基準 | 参考事例 |
|---|---|---|
| <p>b</p> <p>（損傷あるが、機能・性能低下に至っていない）</p> | <p>【定期点検・臨時点検結果】</p> <p>○大半の集水管に閉塞物が付着（概ね孔口の25%以下）している</p> <p>○集水された地下水等の排出が確認されている</p> | <p>集水井 集水管孔口</p> |

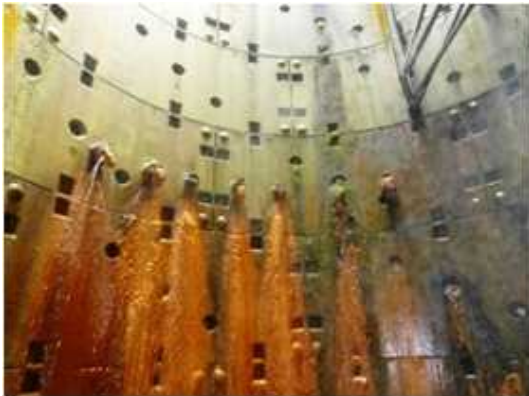
| 変状レベル | 健全度評価基準 | 参考事例 |
|---|---|---|
| <p>c</p> <p>（機能・性能低下あり）</p> | <p>【定期点検・臨時点検結果】</p> <p>○大半の集水管に閉塞物が多量に付着（概ね孔口の25%以上）している</p> <p>○閉塞し、地下水等の排出が止まっていると考えられる</p> | <p>集水井 集水管孔口</p> |

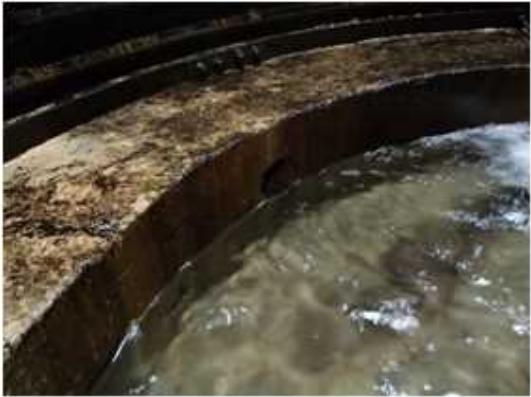
| 変状レベル | 健全度評価基準 | 参考事例 |
|---|---|---|
| <p>a</p> <p>（軽微な損傷）</p> | <p>【定期点検・臨時点検結果】</p> <p>○閉塞物や土砂等による閉塞なし</p> <p>○閉塞物や土砂等が孔口に少量付着</p> <p>○排水が確認されている</p> | <p>集水井 排水管孔口</p> |

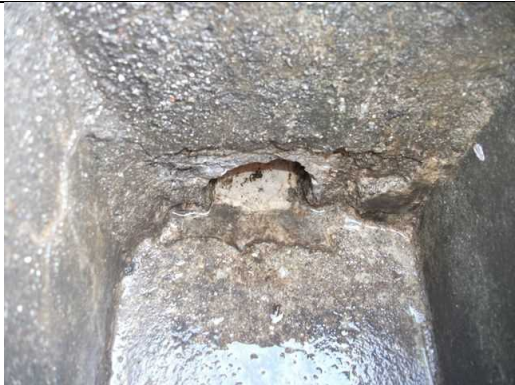
| 変状レベル | 健全度評価基準 | 参考事例 |
|---|---|---|
| <p>b</p> <p>（損傷あるが、機能・性能低下に至っていない）</p> | <p>○閉塞物や土砂等によって孔口の断面が減少（概ね 25% 以下）</p> <p>○排水が確認されている</p> | <p>集水井 排水管孔口</p> |

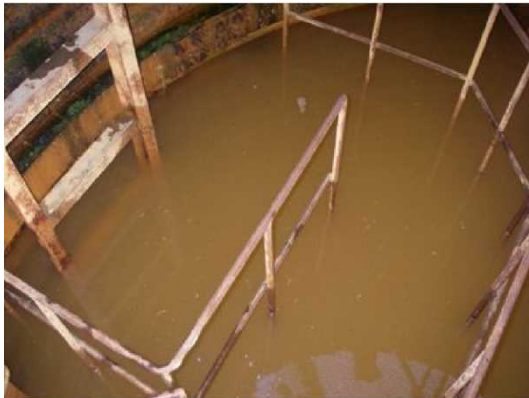
| 変状レベル | 健全度評価基準 | 参考事例 |
|---|---|---|
| <p>c</p> <p>（機能・性能低下あり）</p> | <p>【定期点検・臨時点検結果】</p> <p>○閉塞物や土砂等によって孔口の断面が減少（概ね 25% 以上）</p> <p>○排水管が閉塞し、湛水を生じている</p> | <p>集水井 排水管孔口</p> |

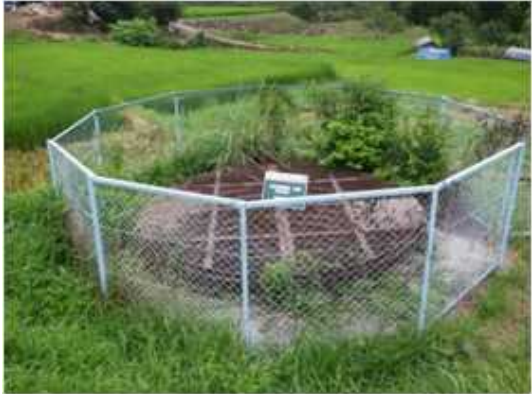
| 施設区分 | 地すべり防止施設 | 施設名 | 集水井工 | 評価項目 | 安全設備（腐食・損傷） |

| 変状レベル | 健全度評価基準 | 参考事例 |
|---|---|---|
| a<br>(軽微な損傷) | <p>【定期点検・臨時点検結果】</p> <p>○変状なし<br/>○腐食・劣化、損傷・変形はあるが使用可能</p> | <p>集水井 安全設備</p> |

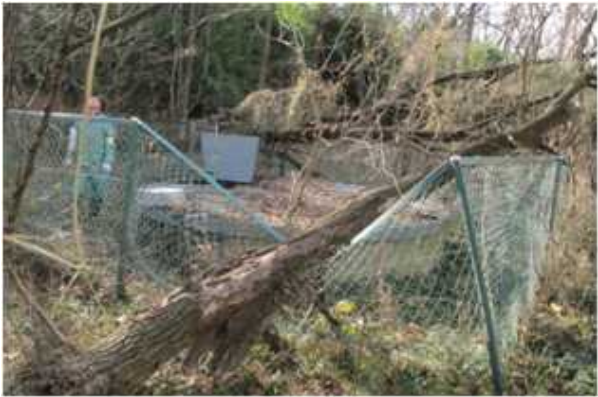
| 変状レベル | 健全度評価基準 | 参考事例 |
|---|---|---|
| c<br>(機能・性能低下あり) | <p>【定期点検・臨時点検結果】</p> <p>○腐食・劣化、損傷・変形によって使用できない、または、機能していない</p> | <p>集水井 安全設備</p> |

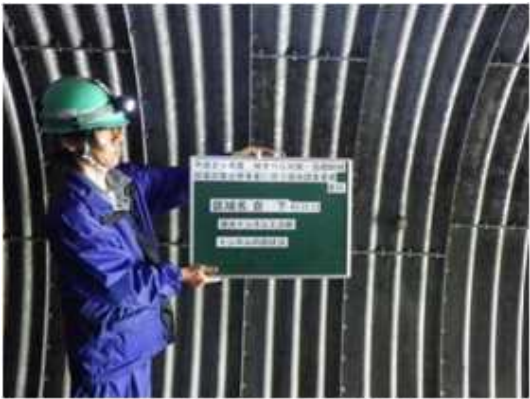
| 施設区分 | 地すべり防止施設 | 施設名 | 排水トンネル工 | 評価項目 | 腐食・劣化 |

| 変状レベル | 健全度評価基準 | 参考事例 |
|---|---|---|
| <p>a</p> <p>（軽微な損傷）</p> | <p>【定期点検・臨時点検結果】</p> <p>○変状なし</p> <p>○軽微な腐食・劣化</p> | <p>排水トンネル</p> |

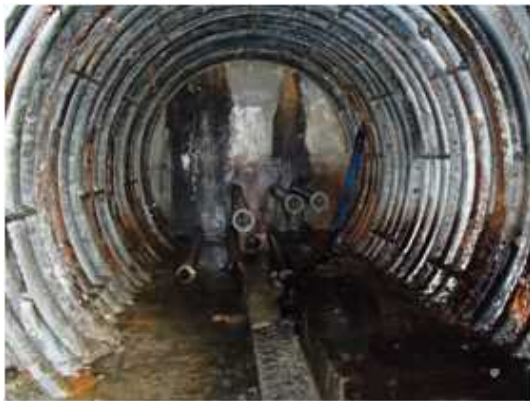
| 変状レベル | 健全度評価基準 | 参考事例 |
|---|---|---|
| <p>b</p> <p>（損傷あるが、機能・性能低下に至っていない）</p> | <p>【定期点検・臨時点検結果】</p> <p>○一部が腐食・劣化により損壊している</p> <p>○漏水はない状態</p> | <p>排水トンネル</p> |

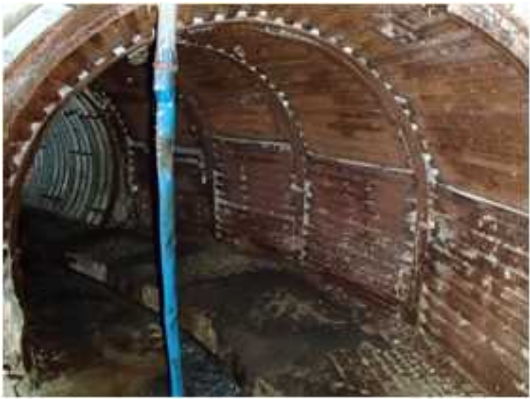
| 変状レベル | 健全度評価基準 | 参考事例 |
|---|---|---|
| <p>c</p> <p>（機能・性能低下あり）</p> | <p>【定期点検・臨時点検結果】</p> <p>○多数の損壊が生じている</p> <p>○本体、排水路から漏水している</p> | <p>排水トンネル</p> |

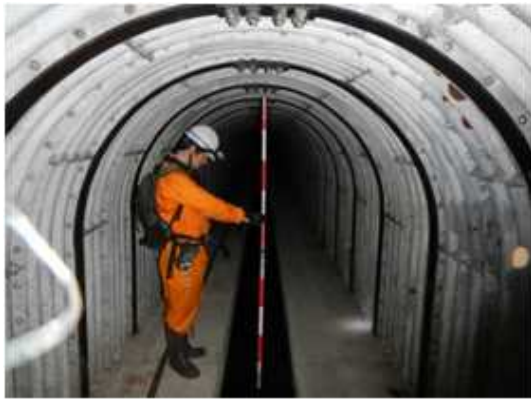
| 施設区分 | 地すべり防止施設 | 施設名 | 排水トンネル工 | 評価項目 | 損傷・変形 |

| 変状レベル | 健全度評価基準 | 参考事例 |
|---|---|---|
| <p>a</p> <p>（軽微な損傷）</p> | <p>【定期点検・臨時点検結果】</p> <p>○変状なし</p> <p>○軽微な損傷・変形</p> | <p>排水トンネル</p> |

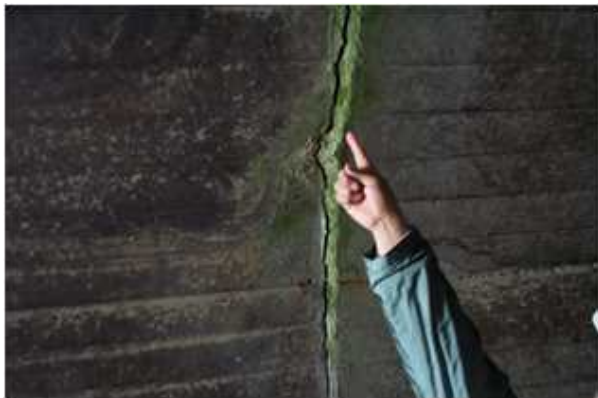
| 変状レベル | 健全度評価基準 | 参考事例 |
|---|---|---|
| <p>b</p> <p>（損傷あるが、機能・性能低下に至っていない）</p> | <p>【定期点検・臨時点検結果】</p> <p>○一部が損傷・変形により損壊している</p> <p>○漏水はない状態</p> | <p>排水トンネル 本体</p> |

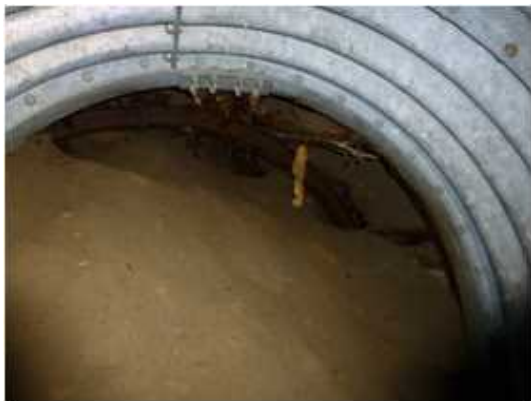
| 変状レベル | 健全度評価基準 | 参考事例 |
|---|---|---|
| <p>c</p> <p>（機能・性能低下あり）</p> | <p>【定期点検・臨時点検結果】</p> <p>○多数の損壊が生じている</p> <p>○せん断性の損傷・変形が生じている</p> <p>○本体が傾動している</p> <p>○本体、排水路から漏水している</p> | <p>排水トンネル 本体及び排水路</p> |

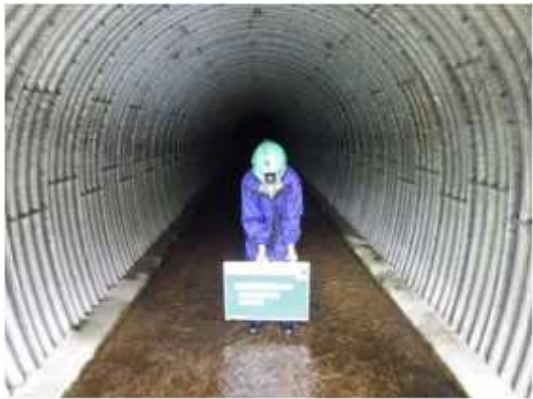
| 施設区分 | 地すべり防止施設 | 施設名 | 排水トンネル工 | 評価項目 | 腐食・劣化 |

| 変状レベル | 健全度評価基準 | 参考事例 |
|---|---|---|
| <p>a</p> <p>（軽微な損傷）</p> | <p>【定期点検・臨時点検結果】</p> <p>○変状なし</p> <p>○軽微な腐食・劣化</p> | <p>排水トンネル 排水路</p> |

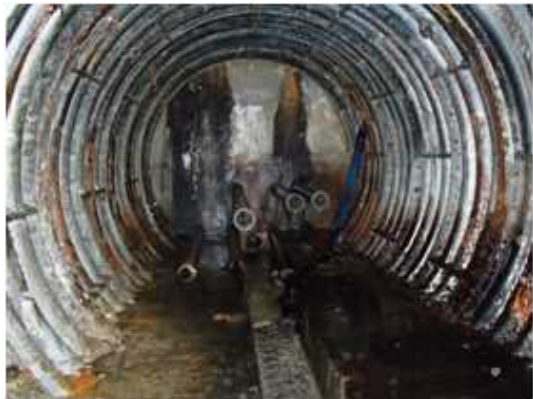
| 変状レベル | 健全度評価基準 | 参考事例 |
|---|---|---|
| <p>b</p> <p>（損傷あるが、機能・性能低下に至っていない）</p> | <p>【定期点検・臨時点検結果】</p> <p>○一部が腐食・劣化、損傷・変形によって損壊している</p> <p>○漏水はない状態</p> | <p>排水トンネル 排水路</p> |

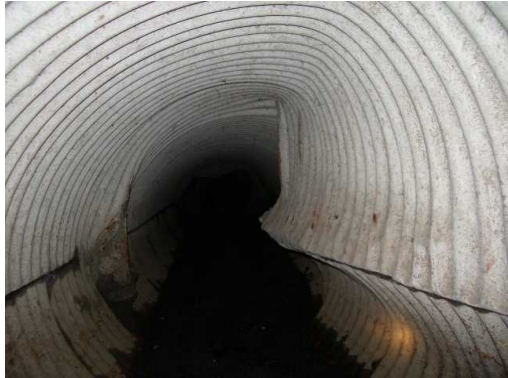
| 変状レベル | 健全度評価基準 | 参考事例 |
|---|---|---|
| <p>c</p> <p>（機能・性能低下あり）</p> | <p>【定期点検・臨時点検結果】</p> <p>○多数の損壊が生じている</p> <p>○せん断性の損傷・変形が生じている</p> <p>○本体が傾動している</p> <p>○本体、排水路から漏水している</p> | <p>排水トンネル 排水路</p> |

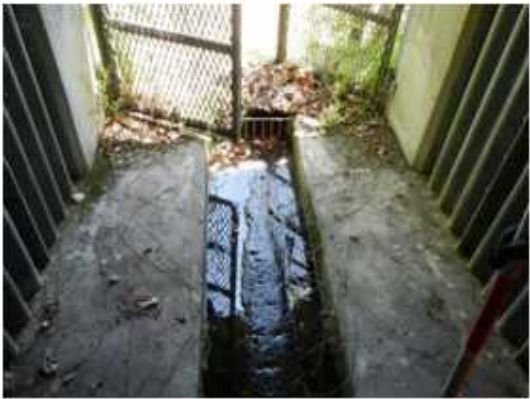
| 施設区分 | 地すべり防止施設 | 施設名 | 排水トンネル工 | 評価項目 | 損傷・変形 |

| 変状レベル | 健全度評価基準 | 参考事例 |
|---|---|---|
| a<br><br>(軽微な損傷) | <b>【定期点検・臨時点検結果】</b><br><br>○変状なし<br>○軽微な損傷・変形 | <br>排水トンネル 排水路 |

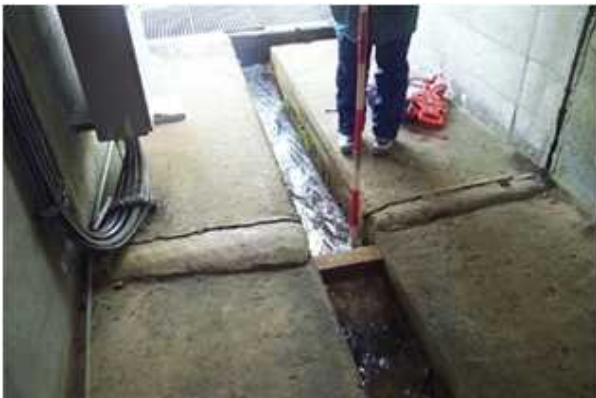
| 変状レベル | 健全度評価基準 | 参考事例 |
|---|---|---|
| b<br><br>(損傷あるが、<br>機能・性能<br>低下に至って<br>いない) | <b>【定期点検・臨時点検結果】</b><br><br>○一部が腐食・劣化、損傷・<br>変形によって損壊している<br>○漏水はない状態 | <br>排水トンネル 排水路 |

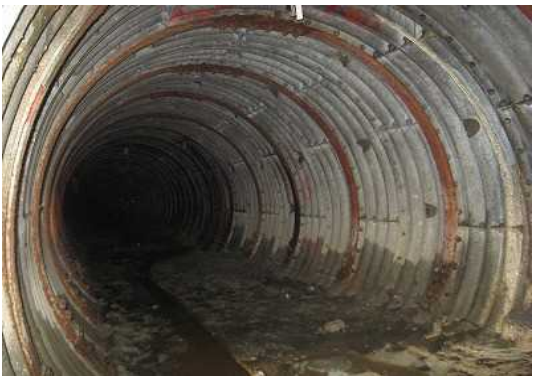
| 変状レベル | 健全度評価基準 | 参考事例 |
|---|---|---|
| c<br><br>(機能・性能<br>低下あり) | <b>【定期点検・臨時点検結果】</b><br><br>○多数の損壊が生じている<br>○せん断性の損傷・変形が生<br>じている<br>○本体が傾動している<br>○本体、排水路から漏水して<br>いる | <br>排水トンネル 排水路 |

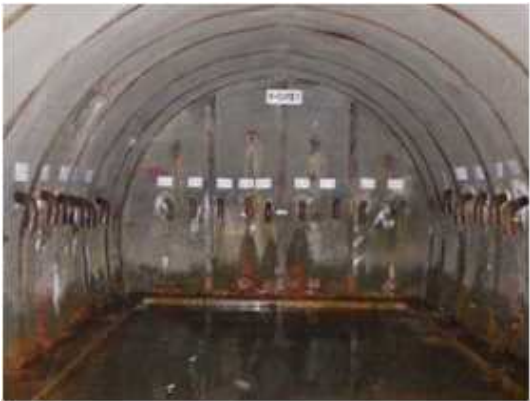
| 施設区分 | 地すべり防止施設 | 施設名 | 排水トンネル工 | 評価項目 | 集水管の閉塞物の付着 |

| 変状レベル | 健全度評価基準 | 参考事例 |
|---|---|---|
| <p>a</p> <p>（軽微な損傷）</p> | <p>【定期点検・臨時点検結果】</p> <p>○閉塞物の付着なし<br/>○孔口に閉塞物が少量付着<br/>○集水された地下水等の排出が確認されている</p> | <p>排水トンネル 横ボーリング工集水管孔口</p> |

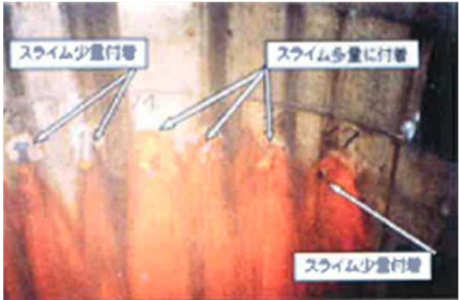
| 変状レベル | 健全度評価基準 | 参考事例 |
|---|---|---|
| <p>c</p> <p>（機能・性能低下あり）</p> | <p>【定期点検・臨時点検結果】</p> <p>○大半の集水管に閉塞物が多量に付着（概ね孔口の25%以上）している<br/>○閉塞し、地下水等の排出が止まっていると考えられる</p> | <p>排水トンネル 横ボーリング工集水管孔口</p> |

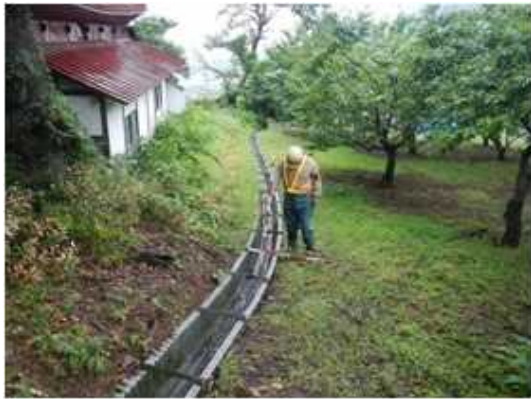
| 施設区分 | 地すべり防止施設 | 施設名 | 水路工 | 評価項目 | 腐食・劣化 |

| 変状レベル | 健全度評価基準 | 参考事例 |
|---|---|---|
| <p>a</p> <p>（軽微な損傷）</p> | <p>【定期点検・臨時点検結果】</p> <p>○変状なし</p> <p>○軽微な腐食・劣化</p> | <p>水路工</p> |

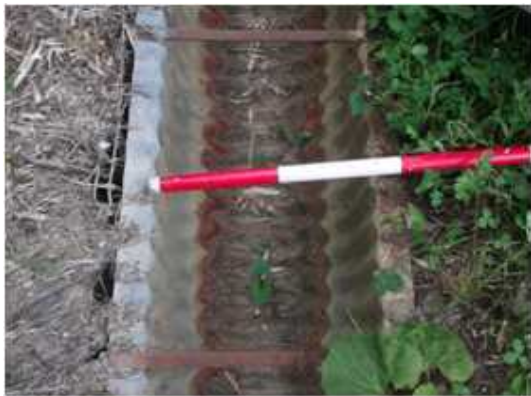
| 変状レベル | 健全度評価基準 | 参考事例 |
|---|---|---|
| <p>b</p> <p>（損傷あるが、機能・性能低下に至っていない）</p> | <p>【定期点検・臨時点検結果】</p> <p>○一部が腐食・劣化している</p> <p>○漏水はない状態</p> | <p>水路工</p> |

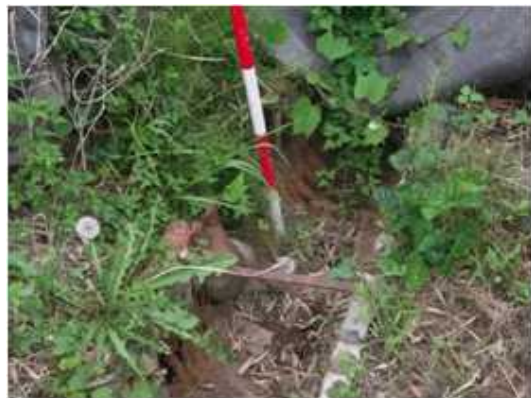
| 変状レベル | 健全度評価基準 | 参考事例 |
|---|---|---|
| <p>c</p> <p>（機能・性能低下あり）</p> | <p>【定期点検・臨時点検結果】</p> <p>○腐食・劣化によって漏水している</p> | <p>水路工</p> |

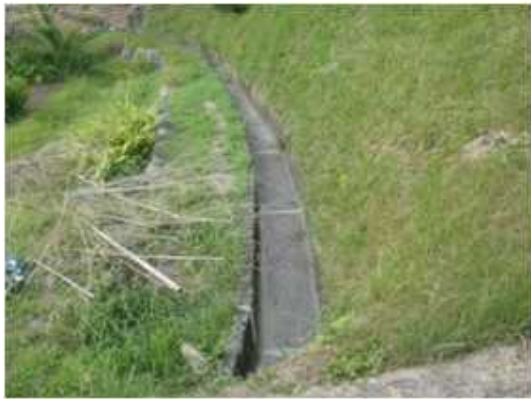
| 施設区分 | 地すべり防止施設 | 施設名 | 水路工 | 評価項目 | 損傷・変形 |

| 変状レベル | 健全度評価基準 | 参考事例 |
|---|---|---|
| <p>a</p> <p>（軽微な損傷）</p> | <p>【定期点検・臨時点検結果】</p> <p>○変状なし</p> <p>○軽微な損傷・変形</p> | <p>水路工</p> |

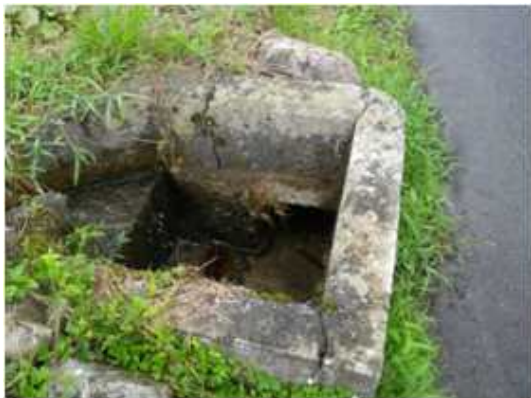
| 変状レベル | 健全度評価基準 | 参考事例 |
|---|---|---|
| <p>b</p> <p>（損傷あるが、機能・性能低下に至っていない）</p> | <p>【定期点検・臨時点検結果】</p> <p>○一部が損傷・変形している</p> <p>○漏水はない状態</p> | <p>水路工</p> |

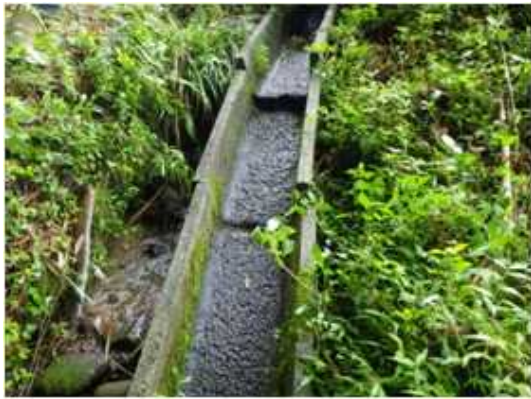
| 変状レベル | 健全度評価基準 | 参考事例 |
|---|---|---|
| <p>c</p> <p>（機能・性能低下あり）</p> | <p>【定期点検・臨時点検結果】</p> <p>○損傷・変形によって漏水している</p> | <p>水路工</p> |

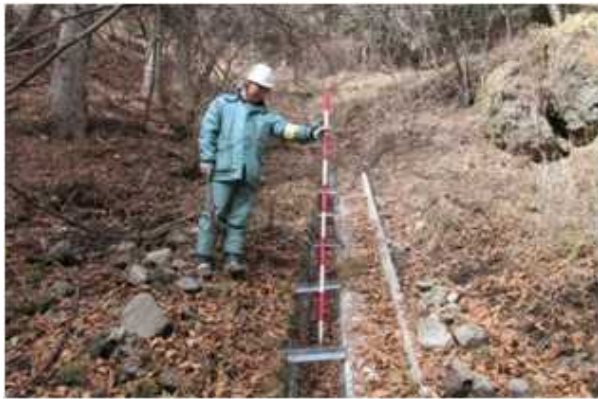
| 施設区分 | 地すべり防止施設 | 施設名 | 水路工 | 評価項目 | 土砂等の堆積 |

| 変状レベル | 健全度評価基準 | 参考事例 |
|---|---|---|
| <p>a</p> <p>（軽微な損傷）</p> | <p>【定期点検・臨時点検結果】</p> <p>○変状なし</p> <p>○軽微な土砂等の堆積</p> | <p>水路工</p> |

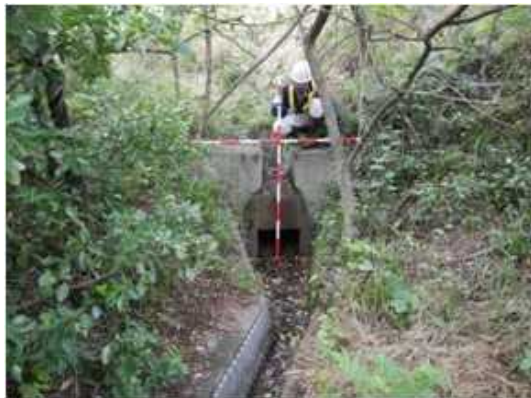
| 変状レベル | 健全度評価基準 | 参考事例 |
|---|---|---|
| <p>b</p> <p>（損傷あるが、機能・性能低下に至っていない）</p> | <p>【定期点検・臨時点検結果】</p> <p>○一部に土砂等が堆積している</p> <p>○溢水はない状態</p> | <p>水路工</p> |

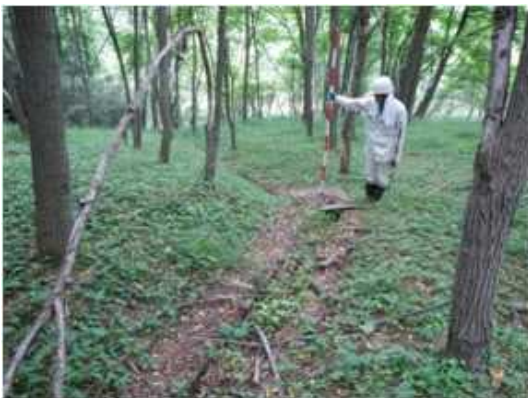
| 変状レベル | 健全度評価基準 | 参考事例 |
|---|---|---|
| <p>c</p> <p>（機能・性能低下あり）</p> | <p>【定期点検・臨時点検結果】</p> <p>○土砂等の堆積によって溢水している</p> | <p>水路工</p> |

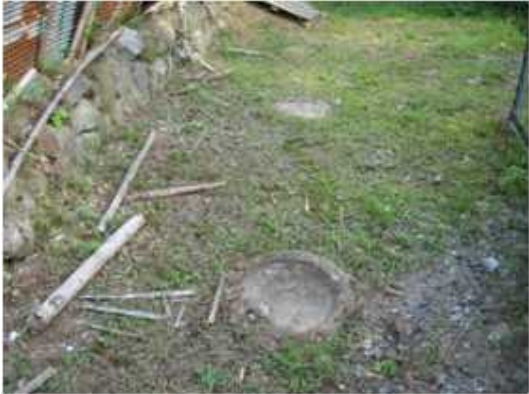
| 施設区分 | 地すべり防止施設 | 施設名 | 杭工 | 評価項目 | 損傷・傾動 |

| 変状レベル | 健全度評価基準 | 参考事例 |
|---|---|---|
| a<br><br>(軽微な損傷) | <b>【定期点検・臨時点検結果】</b><br><br>○変状なし | <br><br>杭工 |

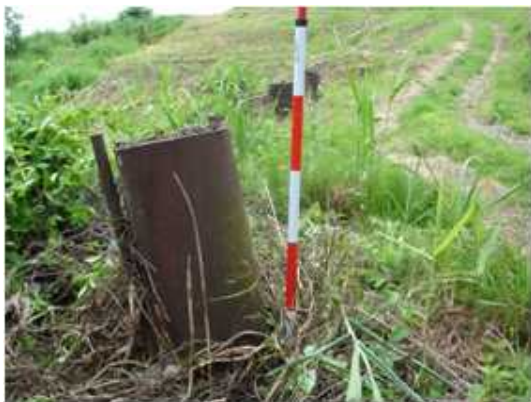
| 変状レベル | 健全度評価基準 | 参考事例 |
|---|---|---|
| c<br><br>(機能・性能低下あり) | <b>【定期点検・臨時点検結果】</b><br><br>○杭頭周辺地盤に隆起、沈下が生じている<br>○杭の損傷・傾動等の異常が認められる（杭頭が露出している場合） | <br><br>杭工 |

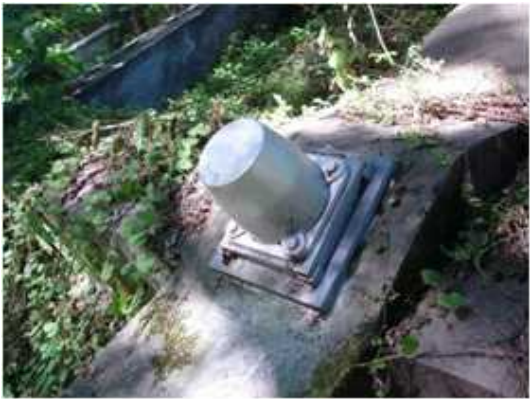
| 施設区分 | 地すべり防止施設 | 施設名 | アンカー工 | 評価項目 | 飛び出し、引き抜け |

| 変状レベル | 健全度評価基準 | 参考事例 |
|---|---|---|
| a<br>(軽微な損傷) | <p>【定期点検・臨時点検結果】</p> <p>○変状なし</p> | <p>アンカー工</p> |

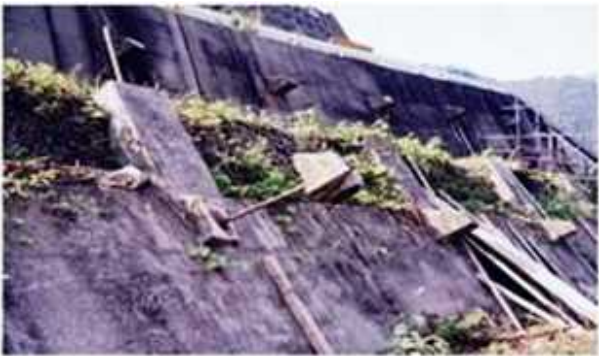
| 変状レベル | 健全度評価基準 | 参考事例 |
|---|---|---|
| c<br>(機能・性能低下あり) | <p>【定期点検・臨時点検結果】</p> <p>○アンカーの飛び出し、引き抜けが生じている</p> | <p>アンカー工</p> |

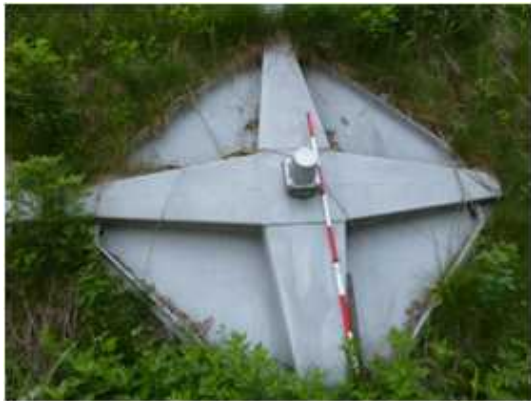
| 施設区分 | 地すべり防止施設 | 施設名 | アンカー工 | 評価項目 | 腐食・劣化 |

| 変状レベル | 健全度評価基準 | 参考事例 |
|---|---|---|
| <p>a</p> <p>（軽微な損傷）</p> | <p>【定期点検・臨時点検結果】</p> <p>○変状なし</p> | <p>アンカー工</p> |

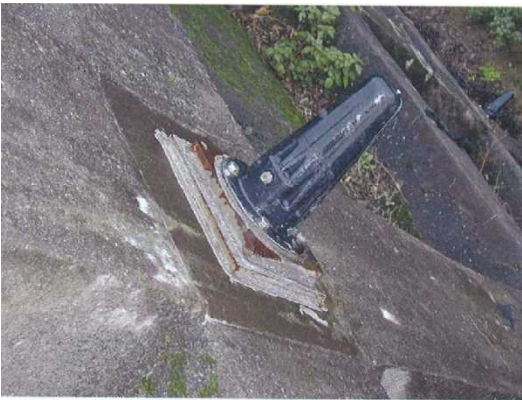
| 変状レベル | 健全度評価基準 | 参考事例 |
|---|---|---|
| <p>b</p> <p>（損傷あるが、機能・性能低下に至っていない）</p> | <p>【定期点検・臨時点検結果】</p> <p>○一部に腐食・劣化が生じている</p> | <p>アンカー工</p> |

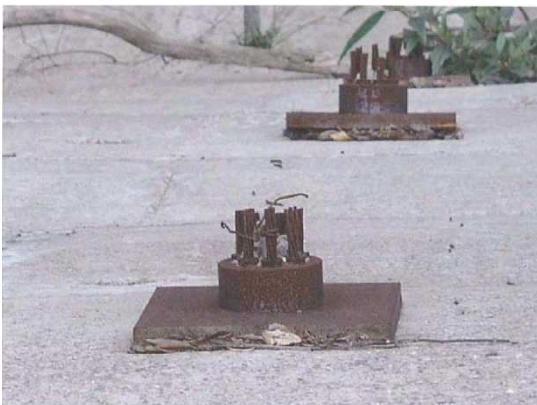
| 変状レベル | 健全度評価基準 | 参考事例 |
|---|---|---|
| <p>c</p> <p>（機能・性能低下あり）</p> | <p>【定期点検・臨時点検結果】</p> <p>○頭部コンクリートや頭部キャップの浮き上がり、脱落が生じている。</p> <p>○複数のアンカーの頭部コンクリートや頭部キャップの腐食・劣化が著しい</p> | <p>アンカー工</p> |

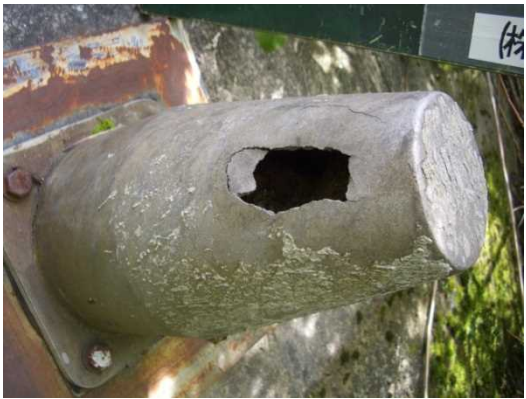
| 施設区分 | 地すべり防止施設 | 施設名 | アンカー工 | 評価項目 | 損傷・変形 |

| 変状レベル | 健全度評価基準 | 参考事例 |
|---|---|---|
| b<br><br>(損傷あるが、<br>機能・性能<br>低下に至って<br>いない) | <p>【定期点検・臨時点検結果】</p> <p>○一部に損傷・変形が生じている</p> | <p>アンカー工</p> |

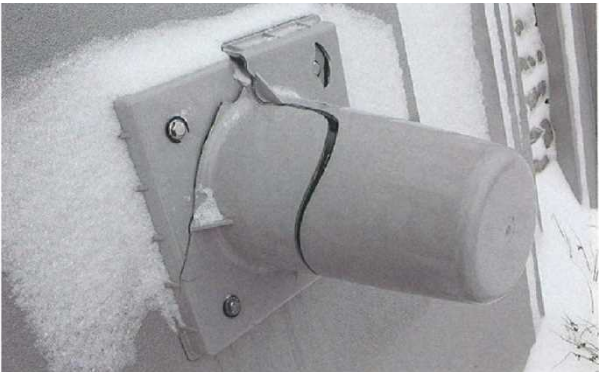
| 変状レベル | 健全度評価基準 | 参考事例 |
|---|---|---|
| c<br><br>(機能・性能<br>低下あり) | <p>【定期点検・臨時点検結果】</p> <p>○頭部コンクリートや頭部キャップの浮き上がり、脱落が生じている。</p> <p>○支圧板の浮き上がり、ゆるみが生じている</p> <p>○複数のアンカーの頭部コンクリートや頭部キャップの損傷・変形が著しい</p> | <p>アンカー工</p> |

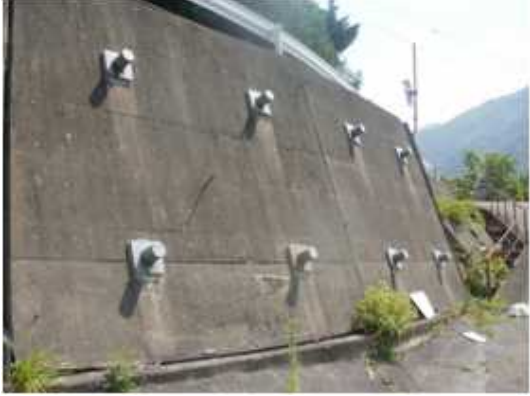
| 施設区分 | 地すべり防止施設 | 施設名 | アンカー工 | 評価項目 | 防錆油等の漏出 |

| 変状レベル | 健全度評価基準 | 参考事例 |
|---|---|---|
| a<br><br>(軽微な損傷) | <b>【定期点検・臨時点検結果】</b><br><br>○変状なし | <br>アンカー工 |

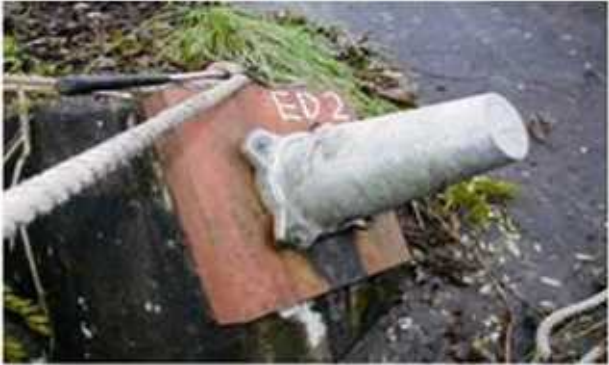
| 変状レベル | 健全度評価基準 | 参考事例 |
|---|---|---|
| b<br><br>(損傷あるが、機能・性能低下に至っていない) | <b>【定期点検・臨時点検結果】</b><br><br>○アンカー頭部からの防錆油の漏出が認められる | <br>アンカー工 |

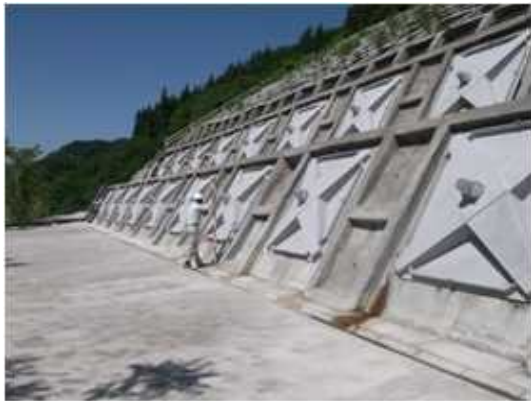
| 施設区分 | 地すべり防止施設 | 施設名 | アンカー工 | 評価項目 | 腐食・劣化、損傷・変形 |

| 変状レベル | 健全度評価基準 | 参考事例 |
|---|---|---|
| <p>a</p> <p>（軽微な損傷）</p> | <p>【定期点検・臨時点検結果】</p> <p>○変状なし</p> | <p>アンカー工 受圧板</p> |

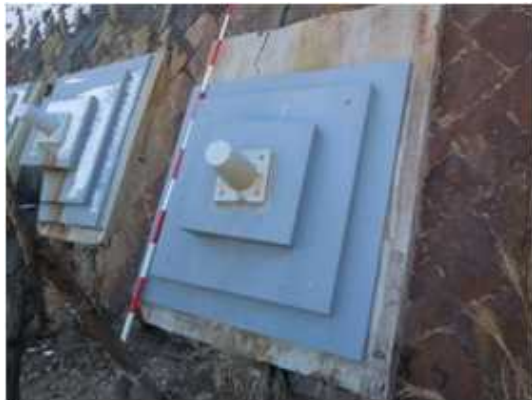
| 変状レベル | 健全度評価基準 | 参考事例 |
|---|---|---|
| <p>b</p> <p>（損傷あるが、機能・性能低下に至っていない）</p> | <p>【定期点検・臨時点検結果】</p> <p>○一部に腐食・劣化、損傷・変形が生じている</p> | <p>アンカー工 受圧板</p> |

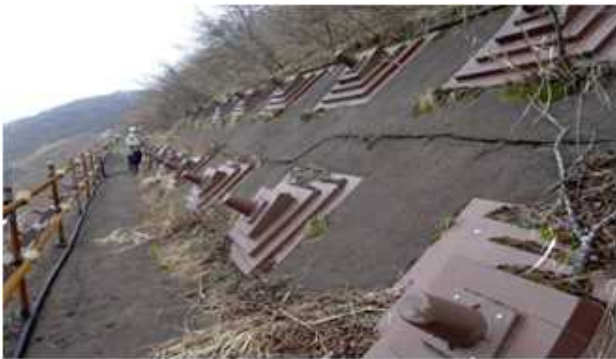
| 変状レベル | 健全度評価基準 | 参考事例 |
|---|---|---|
| <p>c</p> <p>（機能・性能低下あり）</p> | <p>【定期点検・臨時点検結果】</p> <p>○受圧構造物の腐食・劣化、損傷・変形が著しい</p> <p>○受圧構造物の浮き上がり、ゆるみが生じている</p> | <p>アンカー工 受圧板</p> |

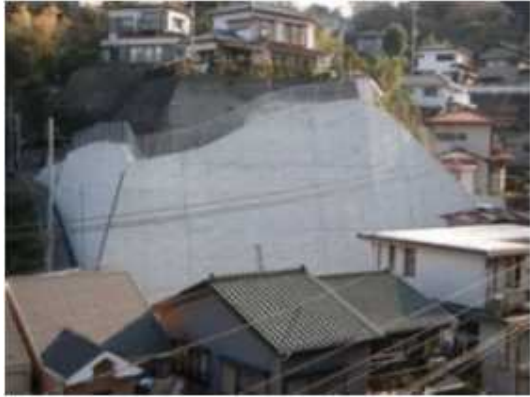
| 施設区分 | 急傾斜地<br>崩壊防止施設 | 施設名 | 張工 | 評価項目 | ひび割れ |

| 変状レベル | 健全度評価基準 | 参考事例 |
|---|---|---|
| a<br><br>(軽微な損傷) | <b>【定期点検・臨時点検結果】</b><br><br>○変状なし | <br><br>張工 |

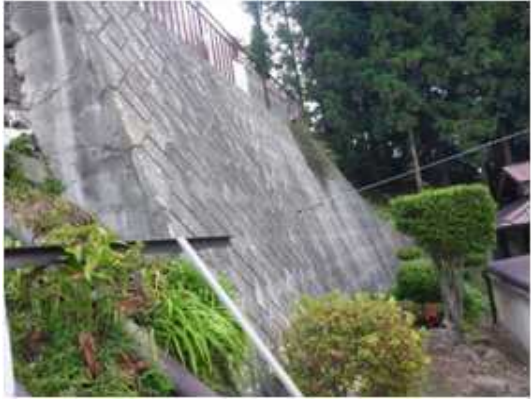
| 変状レベル | 健全度評価基準 | 参考事例 |
|---|---|---|
| a<br><br>(軽微な損傷) | <b>【定期点検・臨時点検結果】</b><br><br>○変状なし | <br>ブロック積張工 |

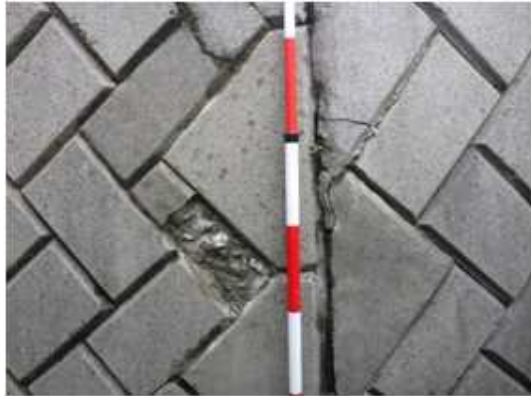
| 変状レベル | 健全度評価基準 | 参考事例 |
|---|---|---|
| b<br><br>(損傷あるが、<br>機能・性能<br>低下に至って<br>いない) | <b>【定期点検・臨時点検結果】</b><br><br>○積石またはブロックの欠損<br>があるが部分的である | <br>ブロック積張工 |

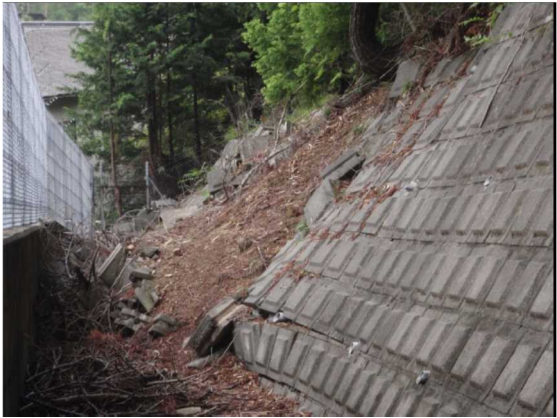
| 変状レベル | 健全度評価基準 | 参考事例 |
|---|---|---|
| c<br><br>(機能・性能<br>低下あり) | <b>【定期点検・臨時点検結果】</b><br><br>○積石またはブロックの欠損<br>が広範囲で生じている | <br>ブロック積張工 |

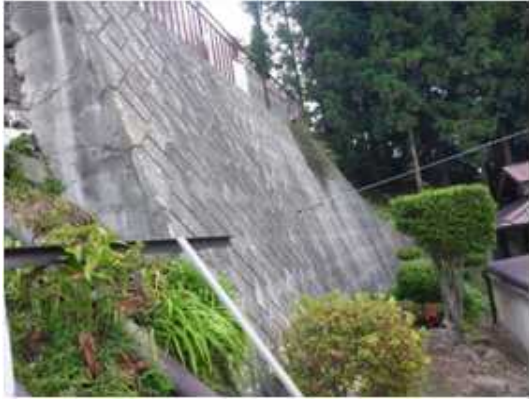
| 変状レベル | 健全度評価基準 | 参考事例 |
|---|---|---|
| a<br><br>(軽微な損傷) | <b>【定期点検・臨時点検結果】</b><br><br>○変状なし | <br>ブロック積張工 |

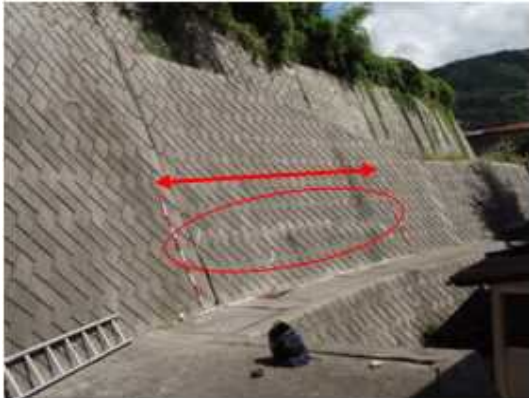
| 変状レベル | 健全度評価基準 | 参考事例 |
|---|---|---|
| b<br><br>(損傷あるが、<br>機能・性能<br>低下に至って<br>いない) | <b>【定期点検・臨時点検結果】</b><br><br>○微細な変形（はらみ出し、<br>継ぎ目のずれ等）が認められ<br>る | <br>ブロック積張工 |

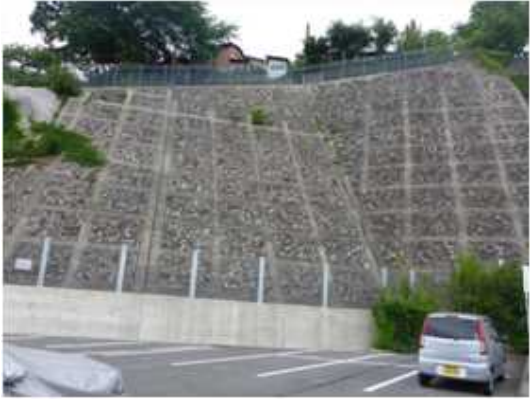
| 変状レベル | 健全度評価基準 | 参考事例 |
|---|---|---|
| a<br><br>(軽微な損傷) | <b>【定期点検・臨時点検結果】</b><br><br>○変状なし | <br><br>プレキャスト法枠工 |

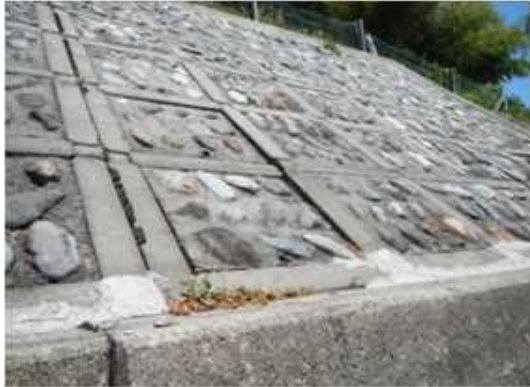
| 変状レベル | 健全度評価基準 | 参考事例 |
|---|---|---|
| b<br><br>(損傷あるが、<br>機能・性能<br>低下に至って<br>いない) | <b>【定期点検・臨時点検結果】</b><br><br>○部分的に枠の破損や変形<br>(はらみだし・ずれ・浮き・<br>沈化等)が認められる | <br><br>プレキャスト（法枠工） |

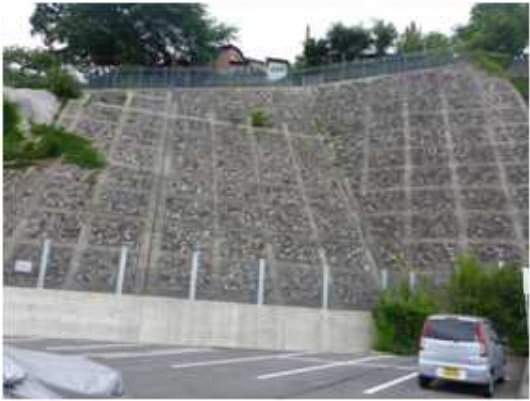
| 変状レベル | 健全度評価基準 | 参考事例 |
|---|---|---|
| a<br><br>(軽微な損傷) | <b>【定期点検・臨時点検結果】</b><br><br>○変状なし | <br>プレキャスト法枠工 |

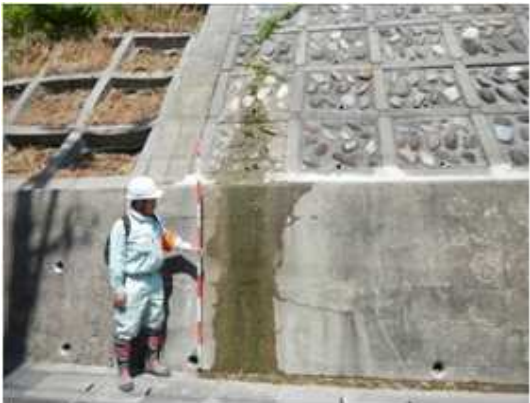
| 変状レベル | 健全度評価基準 | 参考事例 |
|---|---|---|
| b<br><br>(損傷あるが、<br>機能・性能<br>低下に至って<br>いない) | <b>【定期点検・臨時点検結果】</b><br><br>○しみ出し程度の湧水、枠内<br>中詰材(土砂)の若干の流出が<br>局所的に認められる | <br>プレキャスト法枠工 |

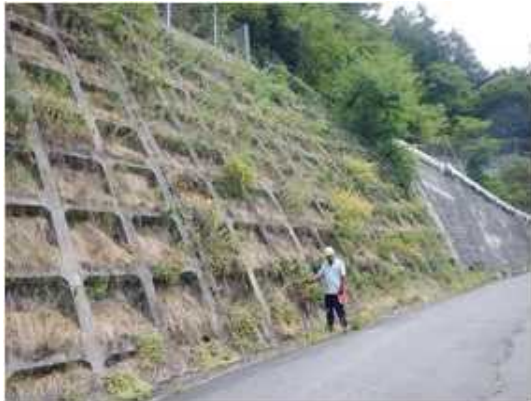
| 変状レベル | 健全度評価基準 | 参考事例 |
|---|---|---|
| a<br><br>(軽微な損傷) | <b>【定期点検・臨時点検結果】</b><br><br>○変状なし | <br>法枠工（現場打ち） |

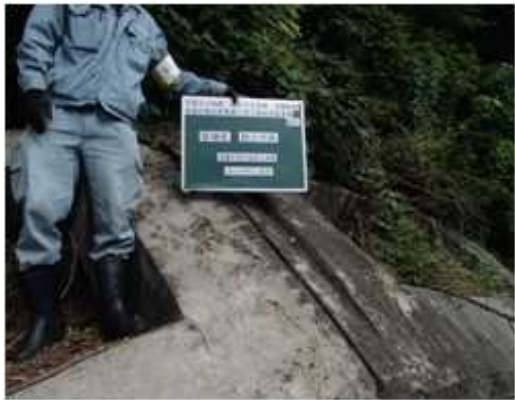
| 変状レベル | 健全度評価基準 | 参考事例 |
|---|---|---|
| b<br><br>(損傷あるが、<br>機能・性能<br>低下に至って<br>いない) | <b>【定期点検・臨時点検結果】</b><br><br>○部分的に枠の破損や変形<br>（ひび割れ・はらみ出し、浮<br>き・沈化等）が認められる | <br>法枠工（現場打ち） |

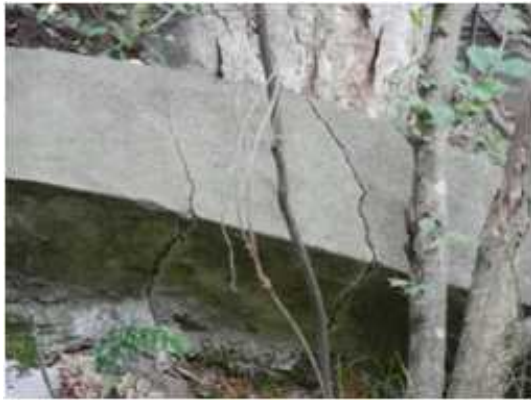
| 変状レベル | 健全度評価基準 | 参考事例 |
|---|---|---|
| c<br><br>(機能・性能<br>低下あり) | <b>【定期点検・臨時点検結果】</b><br><br>○広範囲に枠の破損や変形<br>（ひび割れ・はらみ出し、浮<br>き・沈化等）が認められる<br>○ひび割れが梁を貫通してい<br>る | <br>法枠工（現場打ち） |

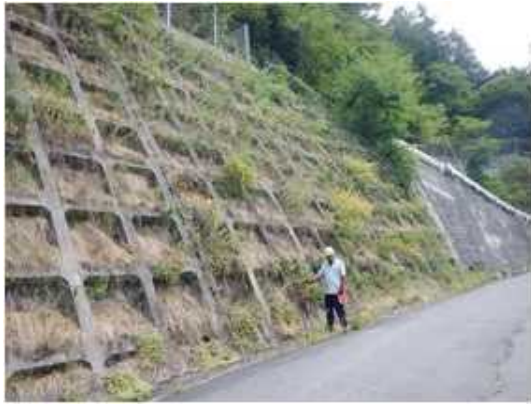
| 変状レベル | 健全度評価基準 | 参考事例 |
|---|---|---|
| a<br><br>(軽微な損傷) | <b>【定期点検・臨時点検結果】</b><br><br>○変状なし | <br>法枠工（現場打ち） |

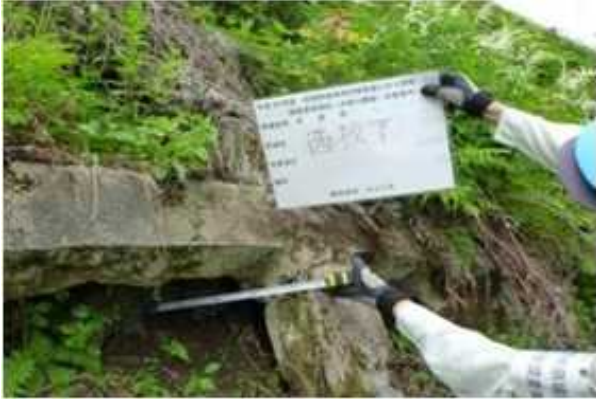
| 変状レベル | 健全度評価基準 | 参考事例 |
|---|---|---|
| b<br><br>(損傷あるが、<br>機能・性能<br>低下に至って<br>いない) | <b>【定期点検・臨時点検結果】</b><br><br>○しみ出し程度の湧水、枠内<br>の中詰材（土砂）の若干の流出<br>が部分的にみられる | <br>法枠工（現場打ち） |

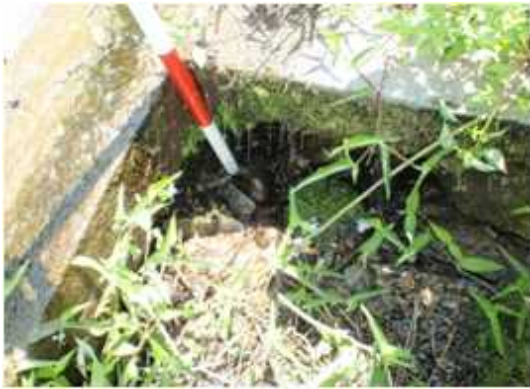
| 変状レベル | 健全度評価基準 | 参考事例 |
|---|---|---|
| c<br><br>(機能・性能<br>低下あり) | <b>【定期点検・臨時点検結果】</b><br><br>○顕著な湧水、枠内の中詰材<br>（土砂）の多量の流出がいたる<br>ところで認められる | <br>法枠工（現場打ち） |

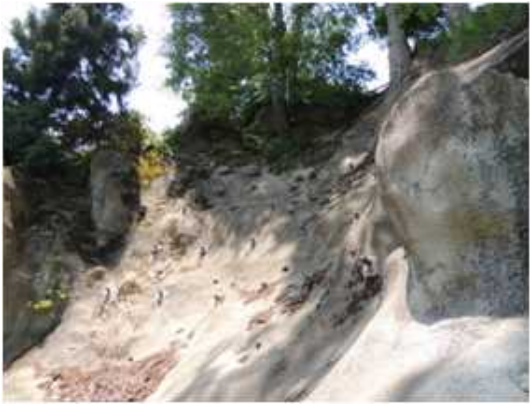
| 変状レベル | 健全度評価基準 | 参考事例 |
|---|---|---|
| a<br><br>(軽微な損傷) | <b>【定期点検・臨時点検結果】</b><br><br>○変状なし<br>○軽微なひび割れ | <br>吹付工 |

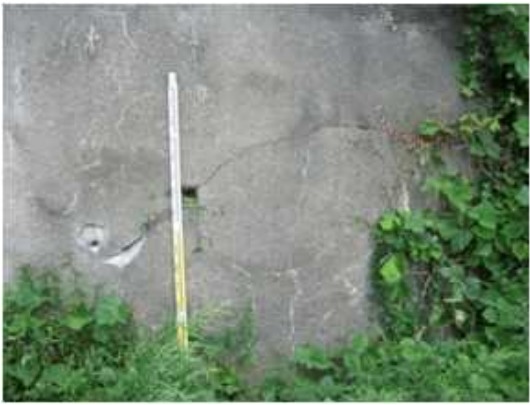
| 変状レベル | 健全度評価基準 | 参考事例 |
|---|---|---|
| b<br><br>(損傷あるが、<br>機能・性能<br>低下に至って<br>いない) | <b>【定期点検・臨時点検結果】</b><br><br>○表面の部分的な剥離(薄い剥離)<br>○あまり開口していないひび割れが数箇所ランダムにある | <br>吹付工 |

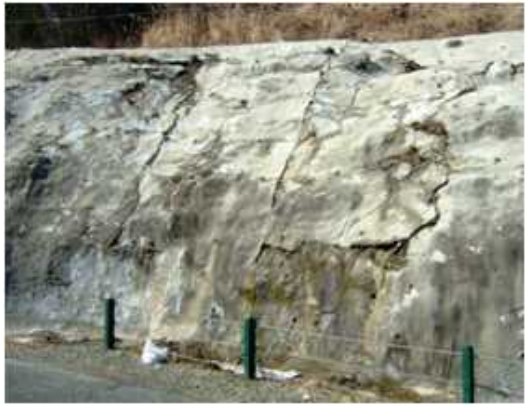
| 変状レベル | 健全度評価基準 | 参考事例 |
|---|---|---|
| c<br><br>(機能・性能<br>低下あり) | <b>【定期点検・臨時点検結果】</b><br><br>○大きくて厚い剥離がいたるところにある<br>○広範囲に連続して、開口したひび割れが発生している(ひび割れ箇所から植生が生えている) | <br>吹付工 |

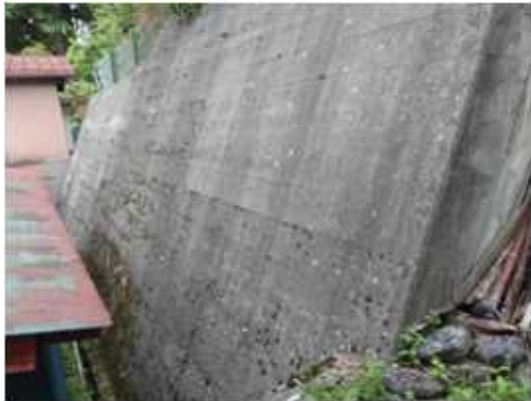
| 変状レベル | 健全度評価基準 | 参考事例 |
|---|---|---|
| a<br><br>(軽微な損傷) | <p>【定期点検・臨時点検結果】</p> <p>○変状なし</p> | <p>擁壁工</p> |

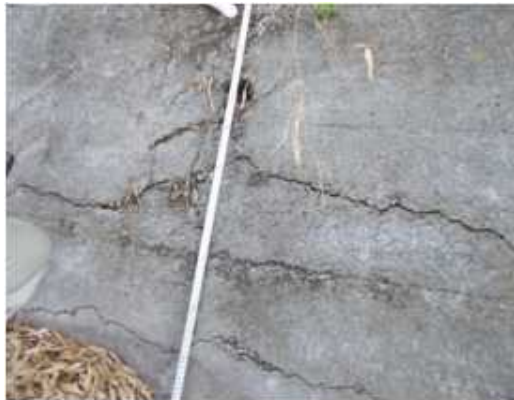
| 変状レベル | 健全度評価基準 | 参考事例 |
|---|---|---|
| b<br><br>(損傷あるが、<br>機能・性能<br>低下に至って<br>いない) | <p>【定期点検・臨時点検結果】</p> <p>○部分的にひび割れが確認される</p> <p>○ひび割れが背面まで達していない</p> <p>○背面土砂の吸出しが確認されない</p> | <p>擁壁工</p> |

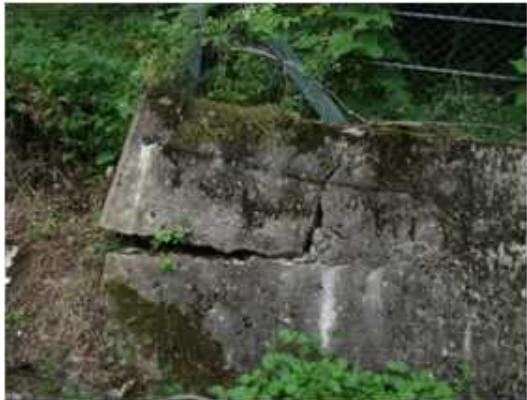
| 変状レベル | 健全度評価基準 | 参考事例 |
|---|---|---|
| c<br><br>(機能・性能<br>低下あり) | <p>【定期点検・臨時点検結果】</p> <p>○広範囲に連続したひび割れが確認される</p> <p>○ひび割れが背面まで達している</p> <p>○背面土砂の吸出しが確認される</p> | <p>擁壁工</p> |

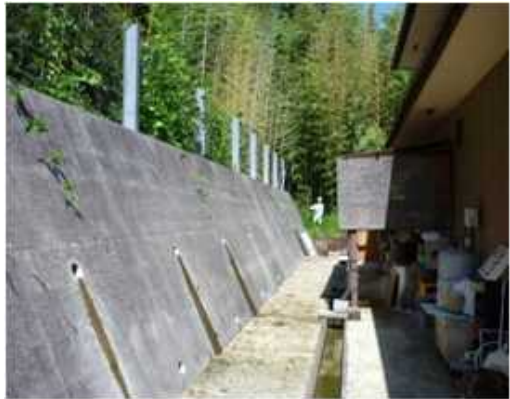
| 変状レベル | 健全度評価基準 | 参考事例 |
|---|---|---|
| a<br><br>(軽微な損傷) | <b>【定期点検・臨時点検結果】</b><br><br>○変状なし | <br><br>擁壁工 |

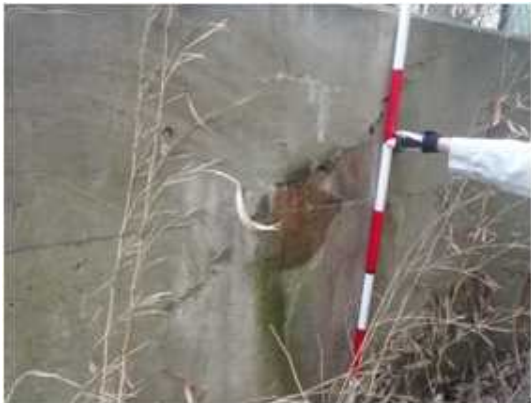
| 変状レベル | 健全度評価基準 | 参考事例 |
|---|---|---|
| b<br><br>(損傷あるが、<br>機能・性能<br>低下に至って<br>いない) | <b>【定期点検・臨時点検結果】</b><br><br>○部分的に湧水が確認される<br>○背面土砂の吸出しが確認され<br>ない | <br><br>擁壁工 |

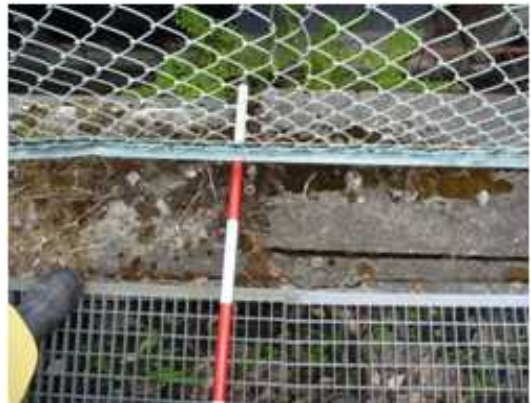
| 変状レベル | 健全度評価基準 | 参考事例 |
|---|---|---|
| <p>b</p> <p>（損傷あるが、<br/>機能・性能<br/>低下に至って<br/>いない）</p> | <p>【定期点検・臨時点検結果】</p> <p>○微細な変形（はらみ出し、<br/>傾き、継ぎ目のずれ、移動<br/>等）が確認される</p> | <p>擁壁工</p> |

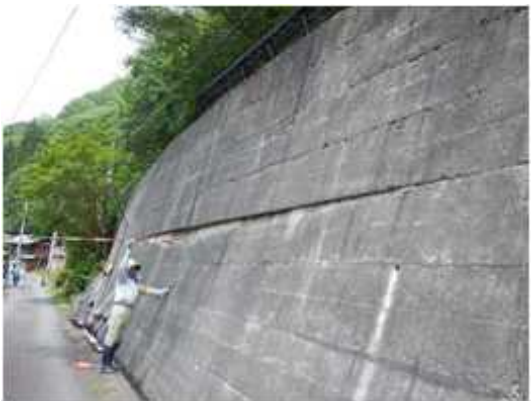
| 変状レベル | 健全度評価基準 | 参考事例 |
|---|---|---|
| <p>c</p> <p>（機能・性能<br/>低下あり）</p> | <p>【定期点検・臨時点検結果】</p> <p>○顕著な変形（はらみ出し、<br/>傾き、継ぎ目のずれ、移動<br/>等）が確認される</p> | <p>擁壁工</p> |

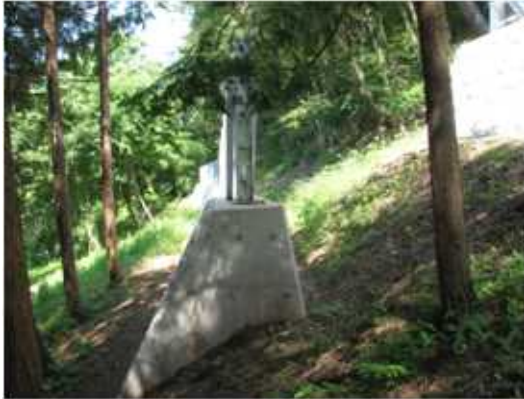
| 変状レベル | 健全度評価基準 | 参考事例 |
|---|---|---|
| a<br><br>(軽微な損傷) | <b>【定期点検・臨時点検結果】</b><br><br>○変状なし | <br><br>擁壁工（待受） |

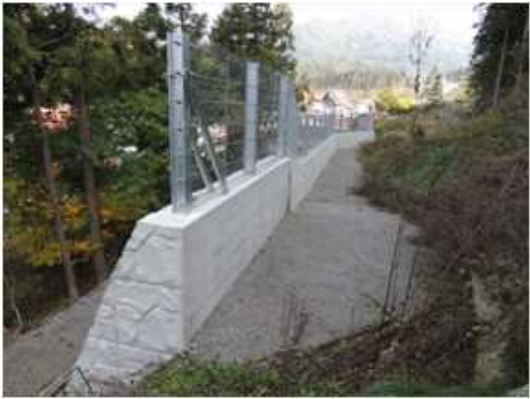
| 変状レベル | 健全度評価基準 | 参考事例 |
|---|---|---|
| a<br><br>(軽微な損傷) | <b>【定期点検・臨時点検結果】</b><br><br>○変状なし | <br><br>擁壁工（待受） |

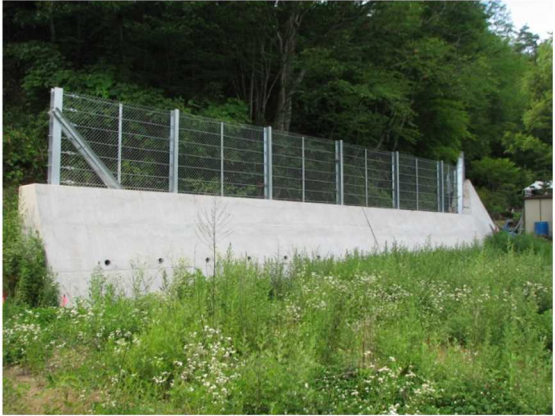
| 変状レベル | 健全度評価基準 | 参考事例 |
|---|---|---|
| a<br><br>(軽微な損傷) | <b>【定期点検・臨時点検結果】</b><br><br>○変状なし | <br>落石防護柵工 |

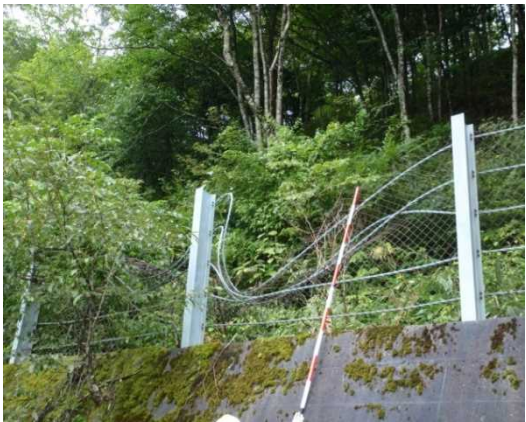
| 変状レベル | 健全度評価基準 | 参考事例 |
|---|---|---|
| c<br><br>(機能・性能<br>低下あり) | <b>【定期点検・臨時点検結果】</b><br><br>○支柱が変形（折れや曲り）<br>している<br>○ワイヤーや金網が破断して<br>いる | <br>落石防護柵工 |

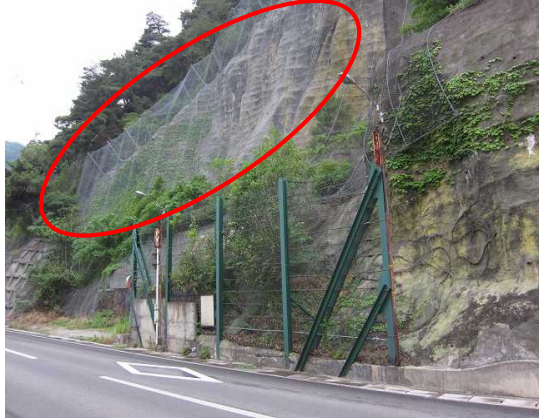
| 変状レベル | 健全度評価基準 | 参考事例 |
|---|---|---|
| a<br><br>(軽微な損傷) | <b>【定期点検・臨時点検結果】</b><br><br>○変状なし | <br>落石防護網工 |

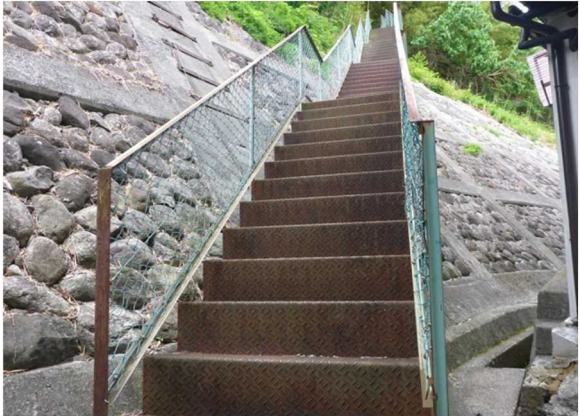
| 変状レベル | 健全度評価基準 | 参考事例 |
|---|---|---|
| a<br><br>(軽微な損傷) | <b>【定期点検・臨時点検結果】</b><br><br>○変状なし<br>○損傷・変形、腐食・劣化はあるが使用可能 | <br>階段工 |

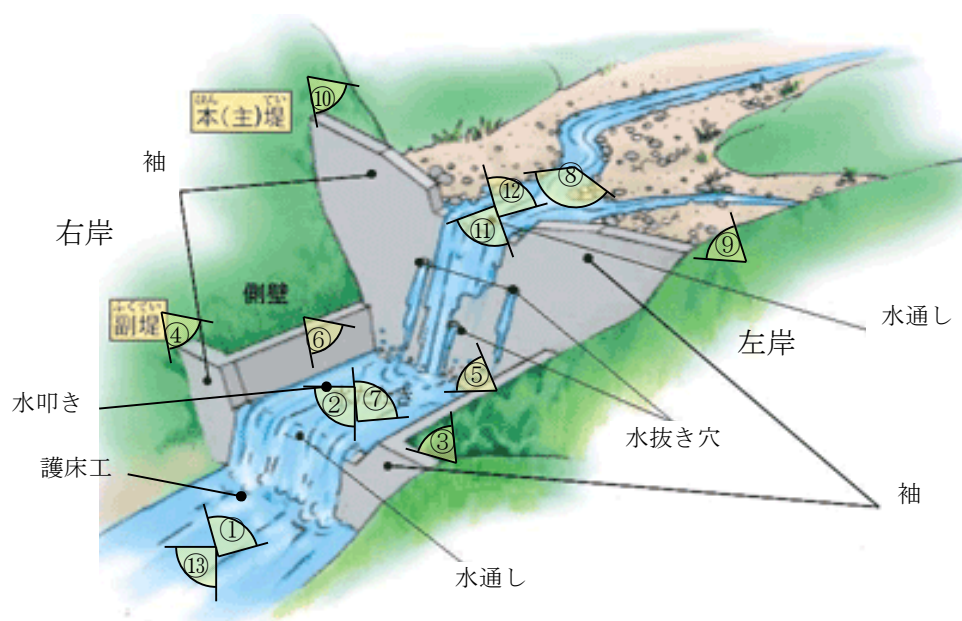
【砂防堰堤の写真撮影位置および撮影にあたっての留意点(例)】

- 1) 点検を実施した設備・施設、箇所、部位は写真を撮影し、記録に残す。
- 2) 砂防設備などの変状の経年変化を確認できるように、損傷等の有無にかかわらず定点から撮影することを原則とする。
- 3) 破損が確認できた場合は、破損箇所の状況や規模が確認できるよう、スケールを挿入して必要に応じてズームで撮影写真を追加する。
- 4) 写真は主に点検部位の撮影を対象とするため、撮影にあたっての樹木の伐採、除草作業は必要最小限とする。
- 5) 携帯 GPS や GPS 機能付きカメラの活用等により、作業の効率化を図ることが望ましい。
