# 砂 防 関 係 施 設 点 検 要 領 (案)

平成 31 年 3 月

国土交通省砂防部保全課

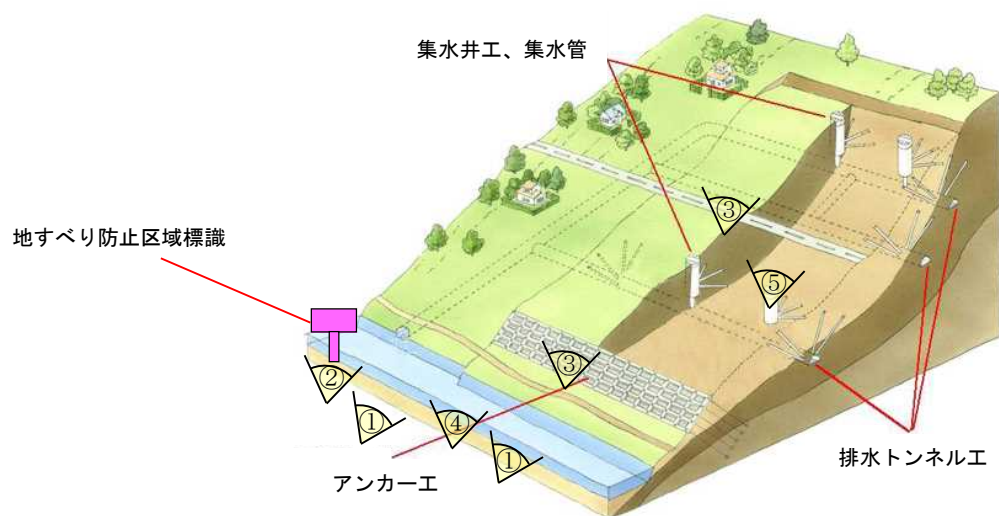
【地すべり防止施設の写真撮影位置および撮影にあたっての留意点(例)】

| 番号 | 工種 | 撮影対象 | 撮影方法 |
|---|---|---|---|
| ③ | 集水井工、<br>集水ボーリング工 | 近景※ <sup>3</sup> | 損傷部、代表箇所の近景を撮影する |
| ④ | アンカー工 | 近景※ <sup>3</sup> | 損傷部、代表箇所の近景を撮影する |
| ⑤ | 排水トンネル工 | 近景※ <sup>3</sup> | 損傷部、代表箇所の近景を撮影する |

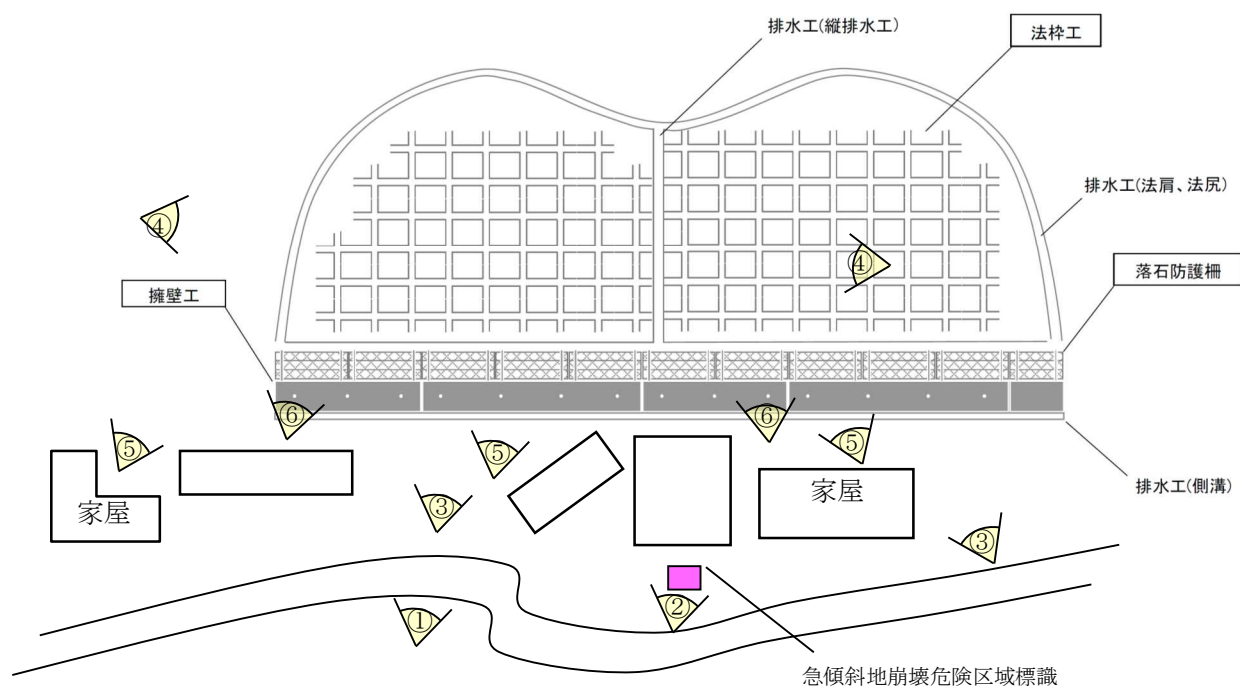
【急傾斜地崩壊防止施設の写真撮影位置および撮影にあたっての留意点(例)】

| 番号 | 工種 | 撮影対象 | 撮影方法 |
|---|---|---|---|
| ④ | 法枠工 | 近景※ <sup>3</sup> | 損傷部、代表箇所の近景を撮影する |
| ⑤ | 擁壁工 | 近景※ <sup>3</sup> | 損傷部、代表箇所の近景を撮影する |
| ⑥ | 落石防護工 | 近景※ <sup>3</sup> | 損傷部、代表箇所の近景を撮影する |
