# 道路土工構造物点検要領

平成30年6月

国土交通省 道路局 国道・技術課

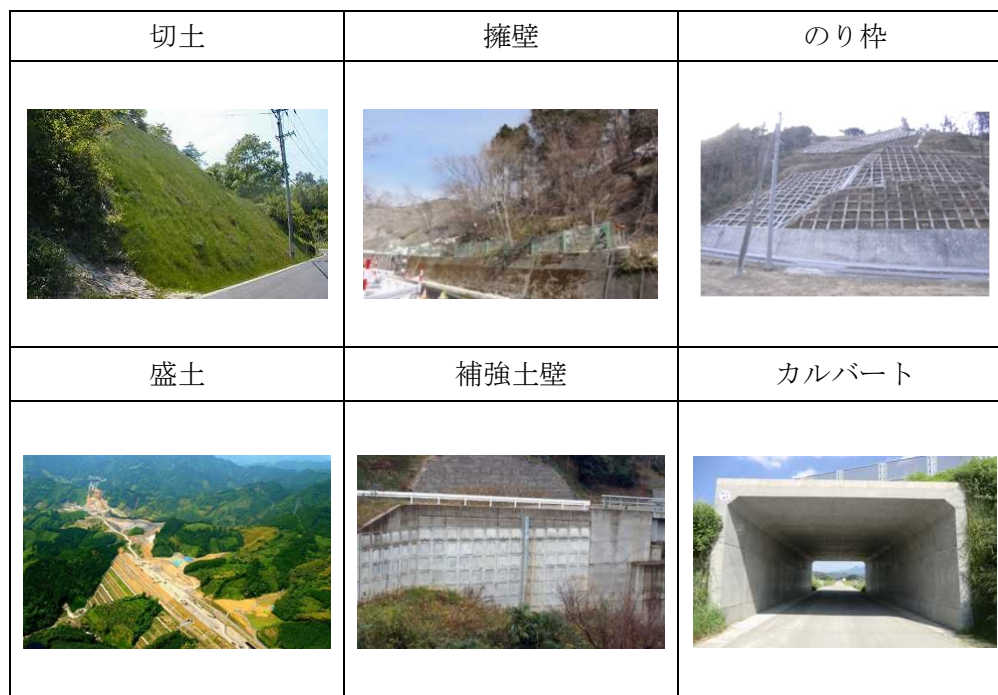
図－7 道路土工構造物を構成する施設の例

なお、切土や盛土には含まれないが、切土や盛土の変状に影響が及ぶと推定される自然斜面や周辺施設（斜面安定施設、舗装面など）についても点検の対象に含めることが望ましい。

また、個別の定期点検対象となっている大型カルバート以外のカルバートについては、通常、盛土内に設置されるものであることから、便宜的に盛土を構成する施設の一つとみなして点検対象とする。

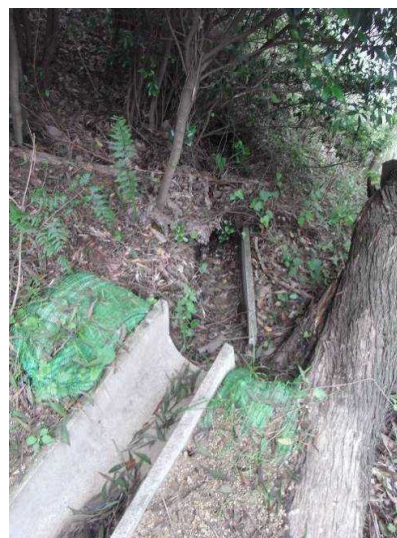
写真 排水溝の破損の例

- ① 排水施設の変状（排水溝の閉塞、亀裂、破損、目地部分の開口やずれ）
- ② 周辺施設の変状（排水溝周辺の浸食、溢水の痕跡、排水孔の閉塞等）
- ③ 排水施設内の土砂、流木、落ち葉等の堆積状況
- ④ 排水孔からの流出量の変化

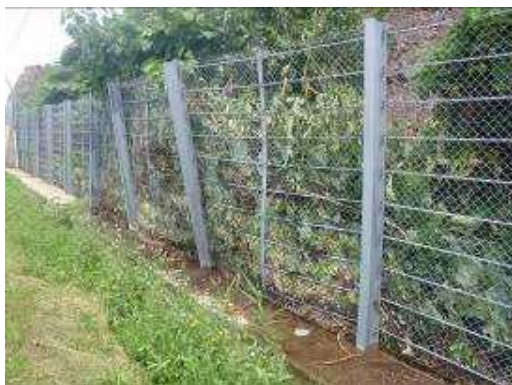
写真 落石防護柵の傾動の例

- ① 部材の変形、傾動等
- ② 基礎工、基礎地盤の沈下・移動・倒れ、崩壊・洗掘等
- ③ 排水施設からの土砂流出、変形等
- ④ 擁壁目地部のずれ、開き、段差等やそこからの土砂流出
- ⑤ 対象岩体の転倒・転落、近傍斜面への落石・土砂流出等
- ⑥ 柵・網背面等への落石・土砂崩落等
- ⑦ 鋼部材の腐食、亀裂・破断、緩み、脱落等
- ⑧ コンクリート部材のうき、剥離、クラック等

構造物名	落石防護柵								
理由	防柵背面への小落石が発生しているが、本体の損傷はない。引き続き落石発生のおそれがないか調査が必要である。								
構造物名	落石防護柵								
理由	背面への落石により防護柵が傾斜しており、裾部より一部土砂流出している。さらに倒壊・土砂等流出の可能性があり、堆積物を除去する必要がある。								
対象岩体・近傍斜面の変状	 	対象岩体・近傍斜面の変状	 						
	<table border="1"> <tr> <td>構造物名</td> <td>落石防護網</td> </tr> <tr> <td>理由</td> <td>防護網背面への比較的大きな落石状況。部材（金網・ワイヤーロープ）が孕みだしているが、損傷はみられない。</td> </tr> </table>		構造物名	落石防護網	理由	防護網背面への比較的大きな落石状況。部材（金網・ワイヤーロープ）が孕みだしているが、損傷はみられない。	<table border="1"> <tr> <td>構造物名</td> <td>落石防護網</td> </tr> <tr> <td>理由</td> <td>防護網背面への落石状況。部材（金網・ワイヤーロープ）に変形がみられ、裾部より落石が路面に流出している。</td> </tr> </table>	構造物名	落石防護網
構造物名	落石防護網								
理由	防護網背面への比較的大きな落石状況。部材（金網・ワイヤーロープ）が孕みだしているが、損傷はみられない。								
構造物名	落石防護網								
理由	防護網背面への落石状況。部材（金網・ワイヤーロープ）に変形がみられ、裾部より落石が路面に流出している。								
付属物等を含む鋼部材の変状	 	付属物等を含む鋼部材の変状	 						
	<table border="1"> <tr> <td>構造物名</td> <td>落石防護柵</td> </tr> <tr> <td>理由</td> <td>防護柵のワイヤーロープにたわみ、金網に変形がみられる。</td> </tr> </table>		構造物名	落石防護柵	理由	防護柵のワイヤーロープにたわみ、金網に変形がみられる。	<table border="1"> <tr> <td>構造物名</td> <td>落石防護網</td> </tr> <tr> <td>理由</td> <td>落石防護網の吊りロープが破断し、金網・ワイヤーロープに変形を生じており、落石捕捉の機能が低下している状況にある。</td> </tr> </table>	構造物名	落石防護網
