# 小規模附属物点検要領

平成29年 3月

国土交通省 道路局

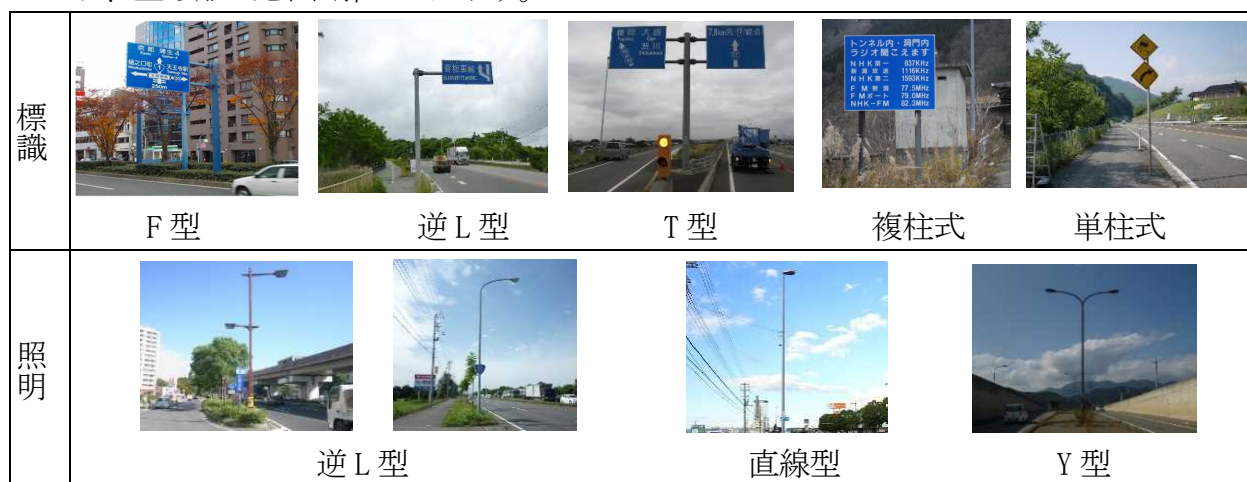
図-解 3-1 小規模附属物の主な形式

- (1) 小規模附属物には、F型、逆L型、T型、単柱式、複柱式など様々な形式があり、主な形式を図-解 3-1 に示す。

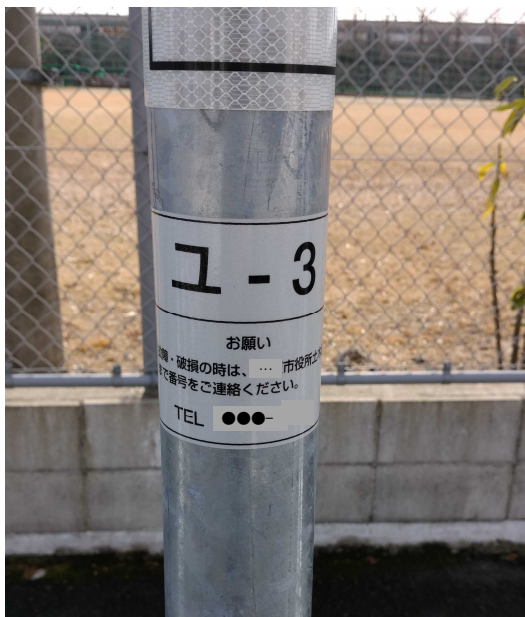
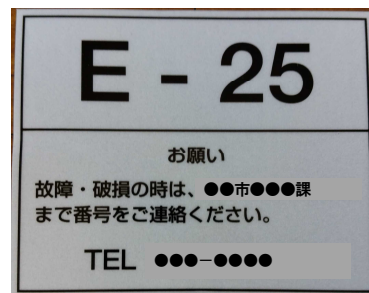
図-解 4-2 利用者から通報を受けやすく工夫している事例

万が一不具合等が生じた場合にも、できるだけ迅速な対応が可能となるよう沿道利用者から情報を得やすい環境を整備するのがよい。例えば、附属物の支柱に管理者の連絡先を記したシールを貼った事例を図-解4-2に示す。また、通学路等に設置されている単柱式や複柱式など路側式の附属物は交通状況を勘案したうえで、沿道利用者と連携した維持管理の仕組みを構築するなど、より効果的な方法を検討するのがよい。

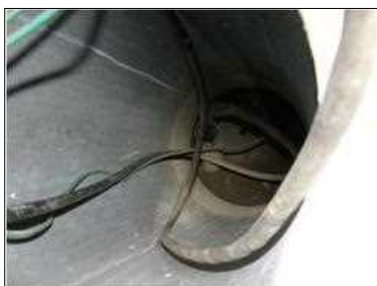
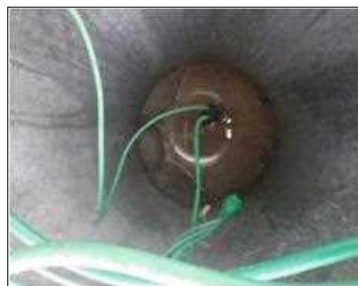
支柱内部が滞水している、又は滞水の形跡がある場合は、雨水が入らないようパッキンの交換等を行うことが望ましい。

滞水の形跡がある場合

滞水している場合

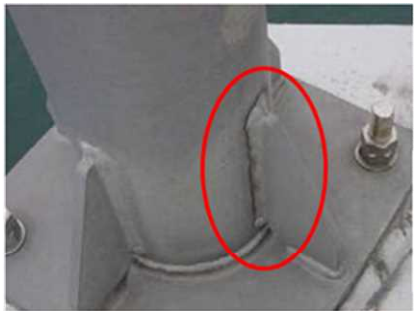
支柱（リブ取付溶接部）

備考	<p>■支柱基部のリブ溶接部などでは、揺れや振動によりき裂が生じることがあり、支柱本体に進展した場合には、支柱の破断、倒壊のおそれがあるため、直ちに緊急的な対応が必要となる場合がある。</p>
<p>例：リブ取付溶接部全体にき裂が発生している場合</p>

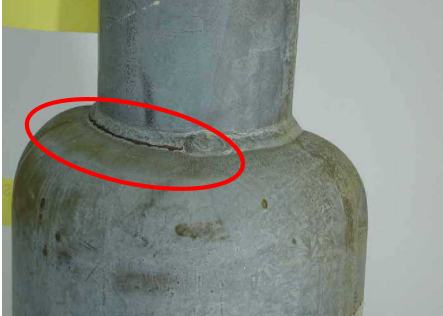
支柱（支柱継手部）

備考	<p>■支柱継手部の溶接部などでは、き裂が内部まで貫通していることがあり、き裂の進行に伴い支柱の破断、倒壊のおそれがあるため、直ちに緊急的な対応が必要となる場合がある。</p>
<p>例：支柱継手部の溶接部にき裂が発生している場合</p>

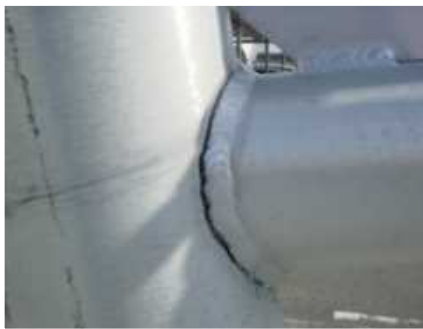
横梁（横梁仕口溶接部）

備考	<p>■横梁継手部におけるき裂は、風や振動などによる応力の繰り返し作用により進行し、破断、落下のおそれがあるため、直ちに緊急的な対応が必要となる場合がある。</p>
<p>例：横梁継手部の溶接部にき裂が発生している場合</p>

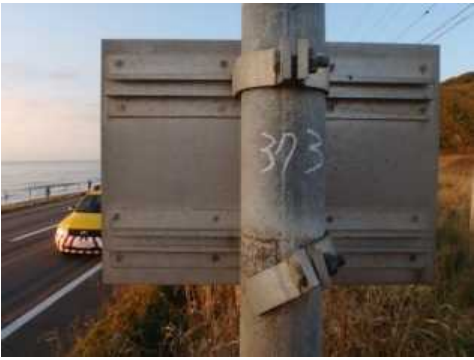
標識板（標識板及び取付部）

<p>(取付バンド破断の例)</p>	備考	<p>■標識板の取付バンドは、支柱本体より耐久性が弱く、支柱より早く腐食が進行し、破断することがある。</p>
<p>例：標識板取付部のバンドが破断している事例</p>

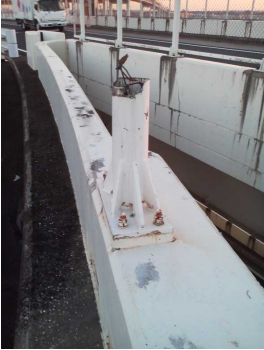
支柱（電気設備用開口部）

備考	<p>■電気設備用開口部では、内部への水の浸入により腐食が進行し、板厚減少を伴う腐食が発生している場合には、支柱の破断につながるおそれがある。</p>
<p>例：支柱の電気設備用開口部下側で破断している場合</p>

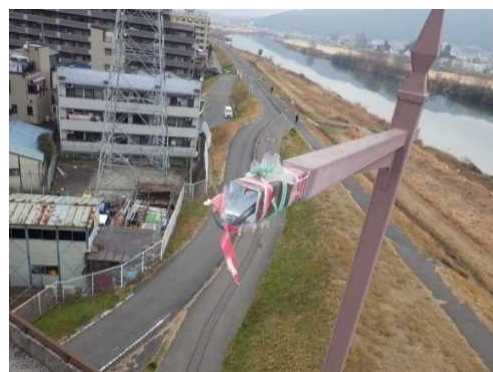
灯具及び灯具取付部

■照明柱の灯具及び灯具取付部は、支柱の揺れで取付部のボルト・ナットにゆるみが発生し、灯具が外れた場合には脱落するおそれがある。

例：灯具が脱落し、欠損している場合

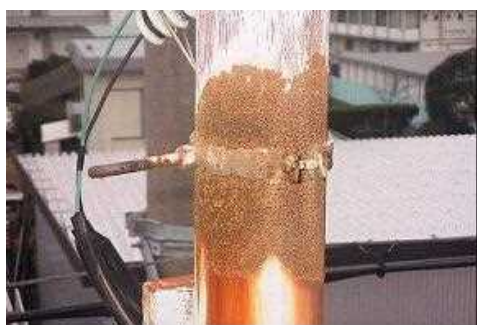
支柱（支柱本体）

■異種金属接触による腐食が原因の場合は急速に腐食が進行するおそれがある。また、バンドなどの取付部において、雨水等が滞水しやすい状況においては、急速に腐食が進行する場合もある。

例：異種金属接触腐食により、局部腐食が発生し、断面減少が疑われる場合

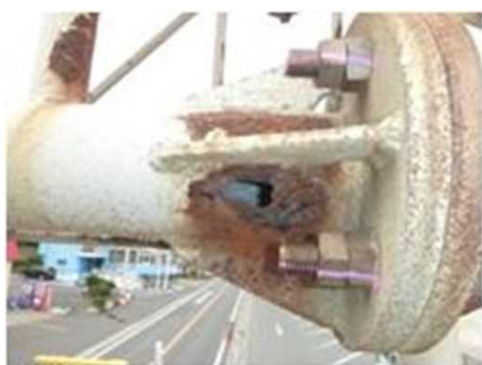
横梁（横梁取付部）

■支柱や横梁の取付部などの応力が集中する部位等で、板厚減少を伴う腐食が発生した場合、構造安全性に大きく影響を及ぼすため、直ちに緊急的な対応が必要となる場合がある。

例：板厚減少を伴う腐食が進行しており、落下のおそれがある場合

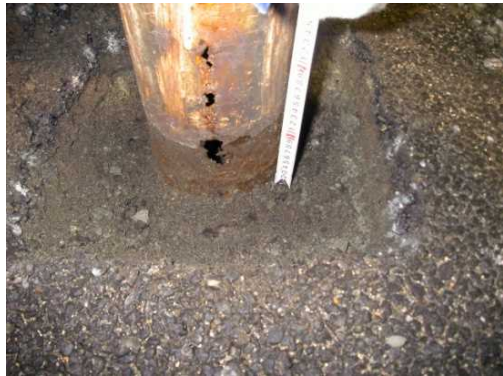
支柱（路面境界部）

備考	<p>■路面境界部に滞水が生じている場合は、防食機能が低下しやすく、他の部材より腐食の進行が早まる恐れがある。</p>

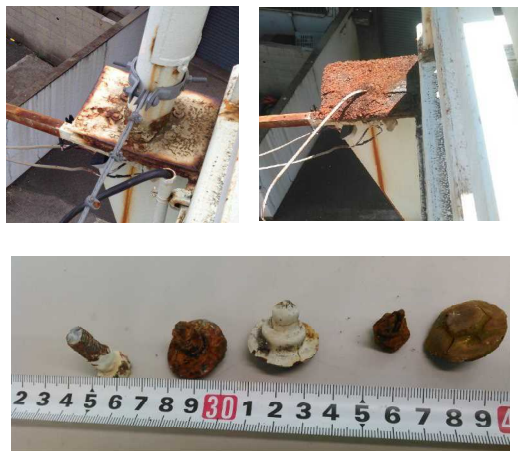
基礎（アンカーボルト）

備考	<p>■他の構造物にブラケットで固定されている場合には、基部は滞水の影響で、アンカーボルトが腐食しやすい環境となり、ベースプレート下面に腐食が発生し、目視では確認することが困難な場合がある。</p>

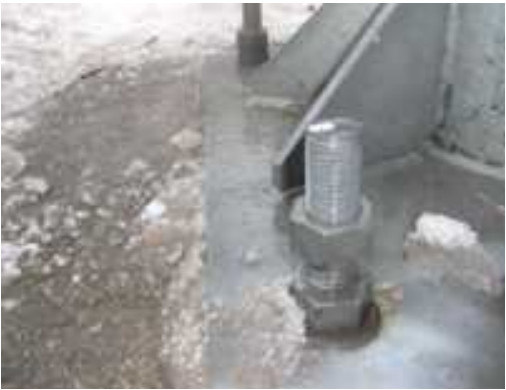
基礎（アンカーボルト・ナット）

備考	<p>■風等による揺れの影響を受け、アンカーボルト・ナットに緩みが発生している場合、放置しておくとおそれがある。</p>
<p>例：アンカーボルト・ナットにゆるみが発生している場合</p>

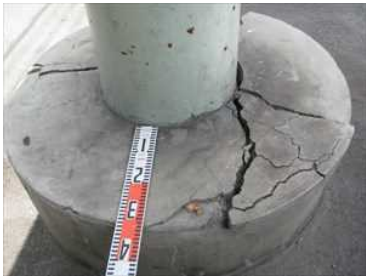
支柱（支柱本体）

備考	<p>■基礎コンクリートにひびわれ等が生じ、路面境界に滞水や腐食が認められる場合には、コンクリート内部で腐食が進行しているおそれがある。</p>
<p>例：著しいコンクリートのひびわれが発生している場合</p>

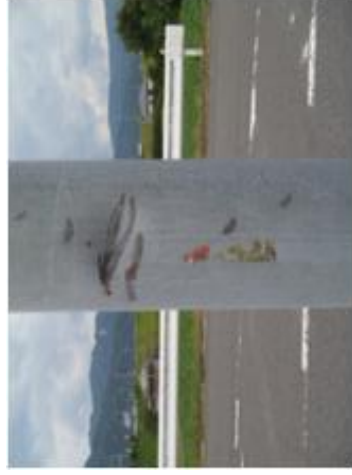
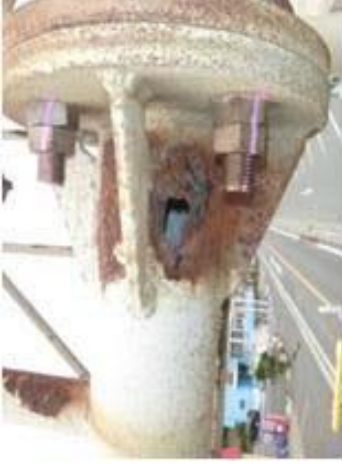
写真番号	写真1	写真2
変状	支柱 支柱本体 変形	横梁 横梁本体(横梁取付部) 腐食
措置		横梁の補強
備考欄	衝突によるものと考えられる。支柱本体が微少に変形しているが、倒壊への影響は小さいと考えられる。	腐食による断面欠損が生じている。道路利用者及び第三者被害のおそれがあり、早急に対処が必要である。

- ・支柱本体の変形部分は最少であり、倒壊への影響は小さいものと考えられる。
- ・横梁本体(横梁取付部)の腐食が進展しており、道路利用者及び第三者被害を防止するために、緊急に措置が必要である。
- ・基礎のアンカーボルト・ナットについては、締め直しを行ったが、早期にゆるみが生じる場合は、ゆるみ止め対策等を実施する必要があるため、経過観察を行うのがよい。
- ・支柱本体に取り付けられているバンドの防食機能の劣化が確認されている。劣化の進展により異種金属接触が原因の腐食が生じる可能性があるため、次回点検時に確認するのがよい。

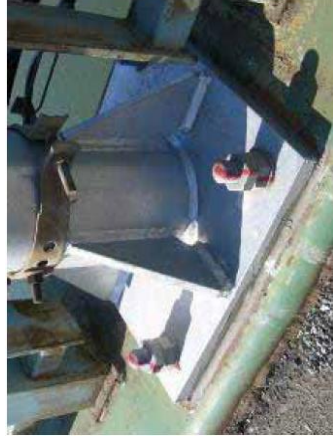
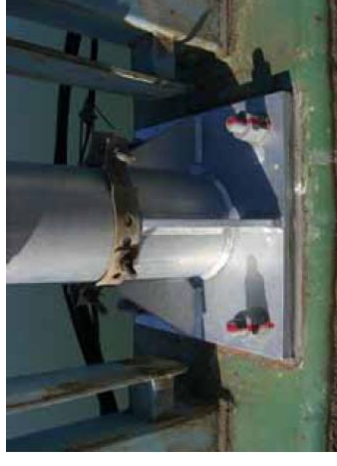
写真番号	写真3	写真4
変状	基礎 アンカーボルト・ナット ゆるみ	
措置	締め直し 点検日同日	
備考欄	風等による揺れの影響によるものと考えられる。放置しておくと脱落のおそれがあるため、締め直しを点検時に合わせて行った。	写真3に示すアンカーボルト・ナットのゆるみに対して点検時に合わせて行った締め直しの写真である。
