トンネル定期点検における
本体工（覆工）の状態把握の留意点
（参考資料）

令和2年6月

国土交通省 道路局 国道・技術課

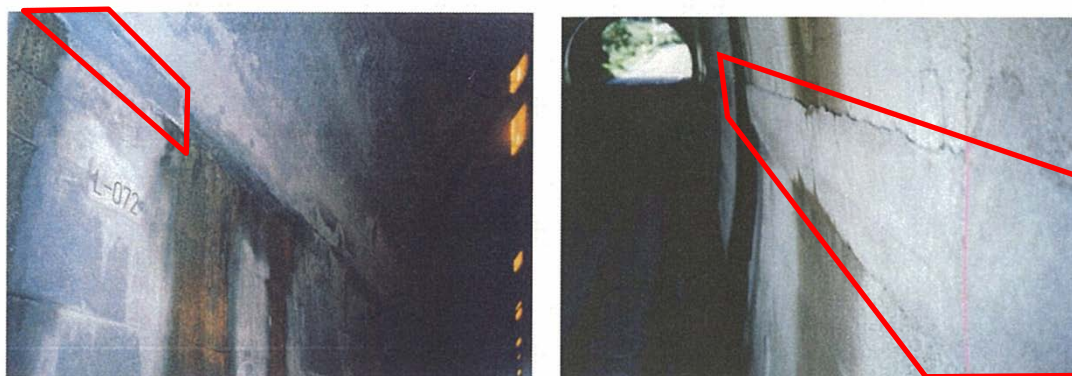
付写真-1.1.3 逆巻き工法の水平打継ぎ目と化粧モルタル、目地モルタルのうき・はく離の例

(a)化粧モルタルの例

(b)目地モルタルの例

付図-1.1.4 に逆巻き工法の水平打継ぎ目の種類、付写真-1.1.3 に逆巻き工法の水平打継ぎ目と化粧モルタル、目地モルタルのうき・はく離の例を示す。

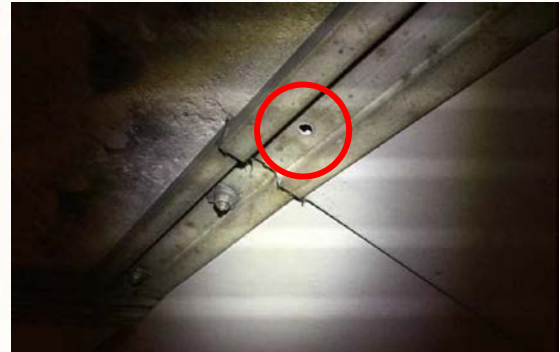
付写真-1.4.6 導水樋の止め金具が脱落した例

なお、補修材等の変状については、補修等の目的に基づき変状種類及び変状区分を定める。たとえば、漏水対策として導水樋を設置している場合、導水樋の止め金具の緩みなどの変状についても変状区分を漏水とする。

付図-1.4.6 に補修材のうき・はく離、はく落の変状の例、付写真-1.4.5 に補修モルタルが劣化してはく離している例、付写真-1.4.6 に導水樋の止め金具が脱落した例、付写真-1.4.7 に繊維シートの接着の例を示す。

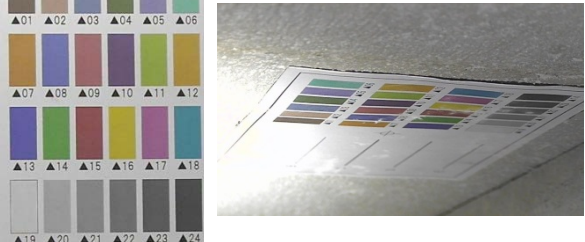
<p>テストパターンと正対して画像を取得できるケース（左写真）では、色調は正確に取得できる。テストパターンに対して斜め位置での撮影の場合、色調取得の精度は劣る（右写真）。</p>
B

■ 目視と機器による色調情報の違い

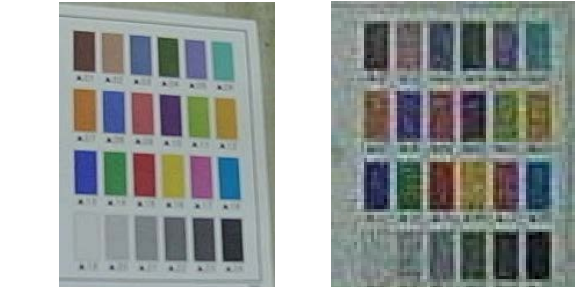
<p>テストパターンと正対して画像を取得できるケース（左写真）では、色調は正確に取得できる。テストパターンに対して斜め位置での撮影の場合、解像度及び色調取得の精度は劣る（右写真）。</p>
E

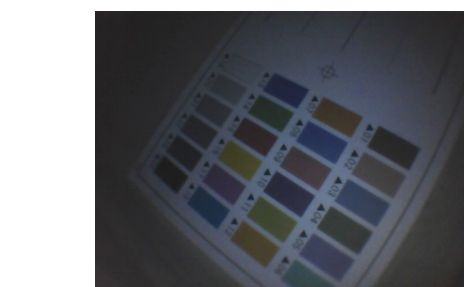
<p>光量不足により、色調の評価は困難である。</p>

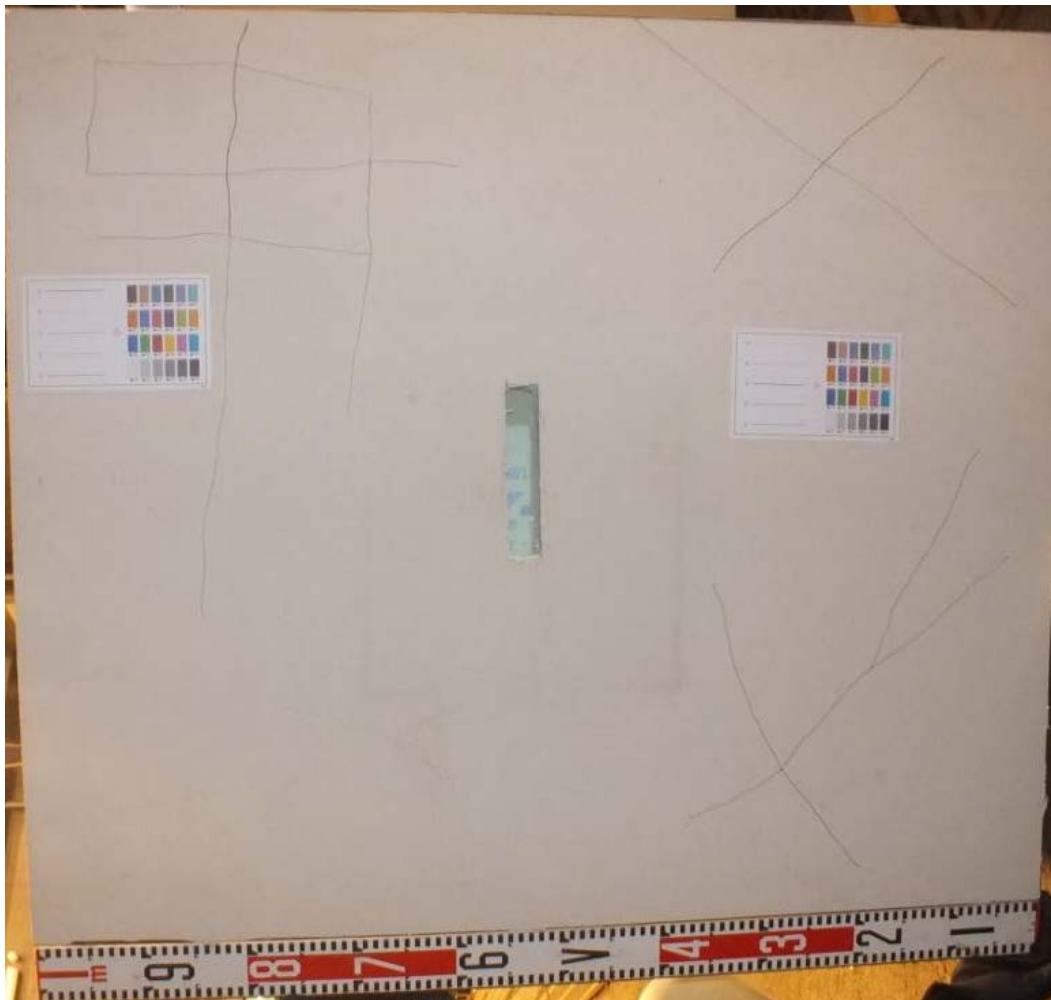
ひびわれ写真と
写真から作成した損傷図
(ただし、左右反転)

—	0.2mm未満
—	0.2mm以上0.3mm未満
—	0.3mm以上

様々な変状の種類や寸法、形状を把握するには、分解能について特徴を把握しておく必要がある。特徴を表すためにはさまざまな指標が考えられる。内空に生じるひびわれには、部材軸、部材軸直交、又はこれが様々に組み合わさることも想定されたり、隅角部に生じることも想定されることから、少なくともこれらを想定したいくつかの向きやパターンのひびわれ又はこれを模擬したものを機器等を通じて見てみたり、幅や長さを変えて配置したいくつかのひびわれ又はこれを模擬したものを見たりし、近接目視をした結果として比較しておくといふ。換言すれば、キャリブレーションした範囲で結果が得られるように、機器を使用することが基本となる。
