社会資本整備審議会建築分科会 建築物等事故・災害対策部会(第6回)

エレベーターの安全確保について 中間報告(概要)

エレベーターワーキングチーム

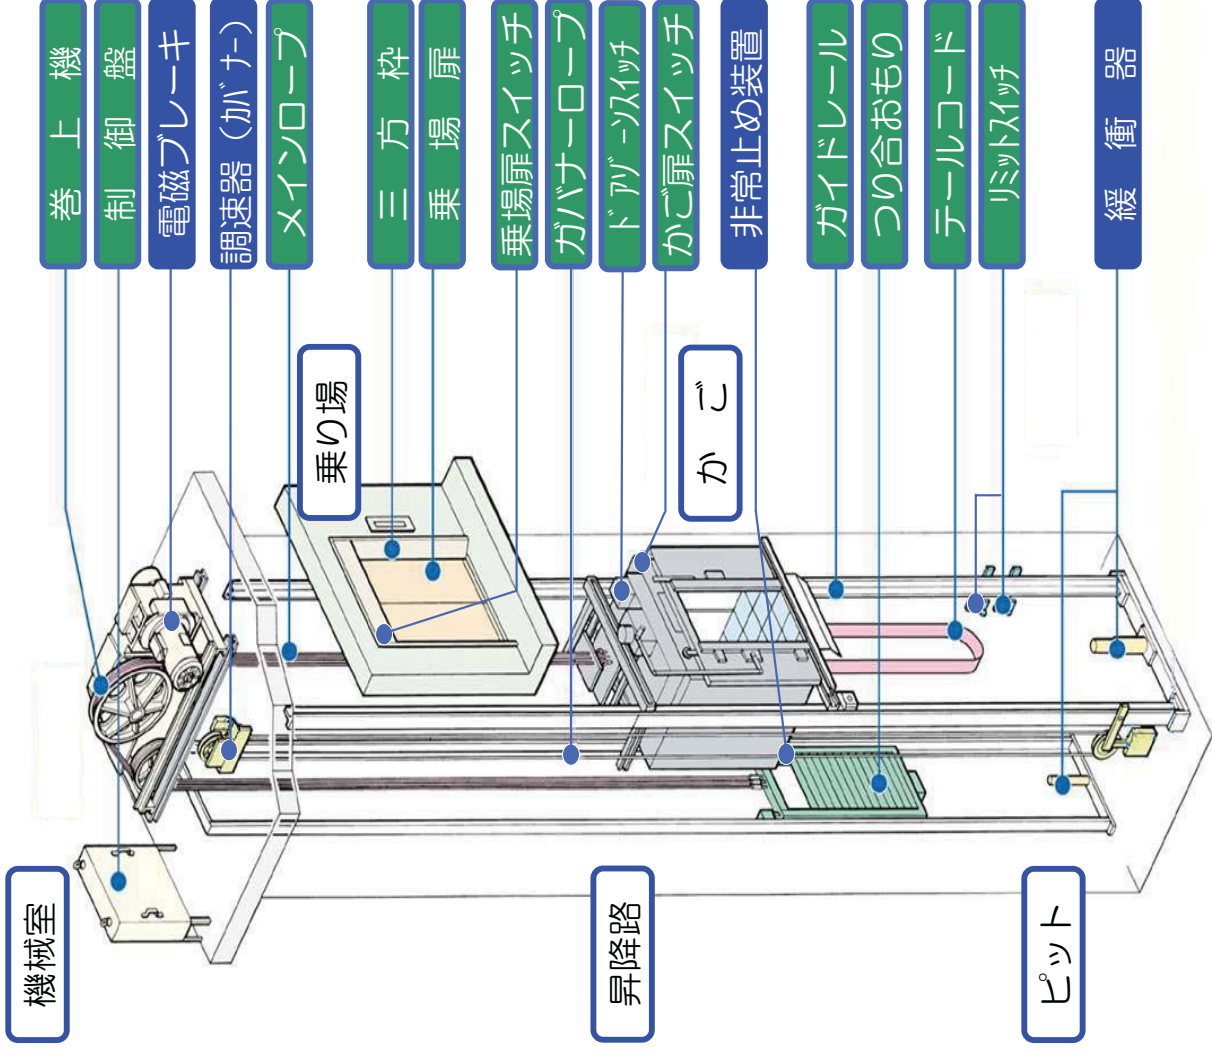
ロープ式エレベーターの構造（機械室あり）の例

- ：メインロープを駆動してかごを昇降させる装置
- ：かごの速度や運行管理など様々な制御を司る装置
- ：モーターの回転を制動又は制止する装置 ▶ p. 2参照
- ：かごの速度を検出する装置 ▶ p. 2参照

- 乗場扉が閉じていることを検出するスイッチ
- ：かごの速度検出のために設けられるロープ
- ：かごが着床階付近にあることを検出するスイッチ
- ：かが扉が閉じていることを検出するスイッチ
- ：かごが急降下した際に、ガイドレールを挟むことで、かごを緊急停止させる装置 ▶ p. 2参照

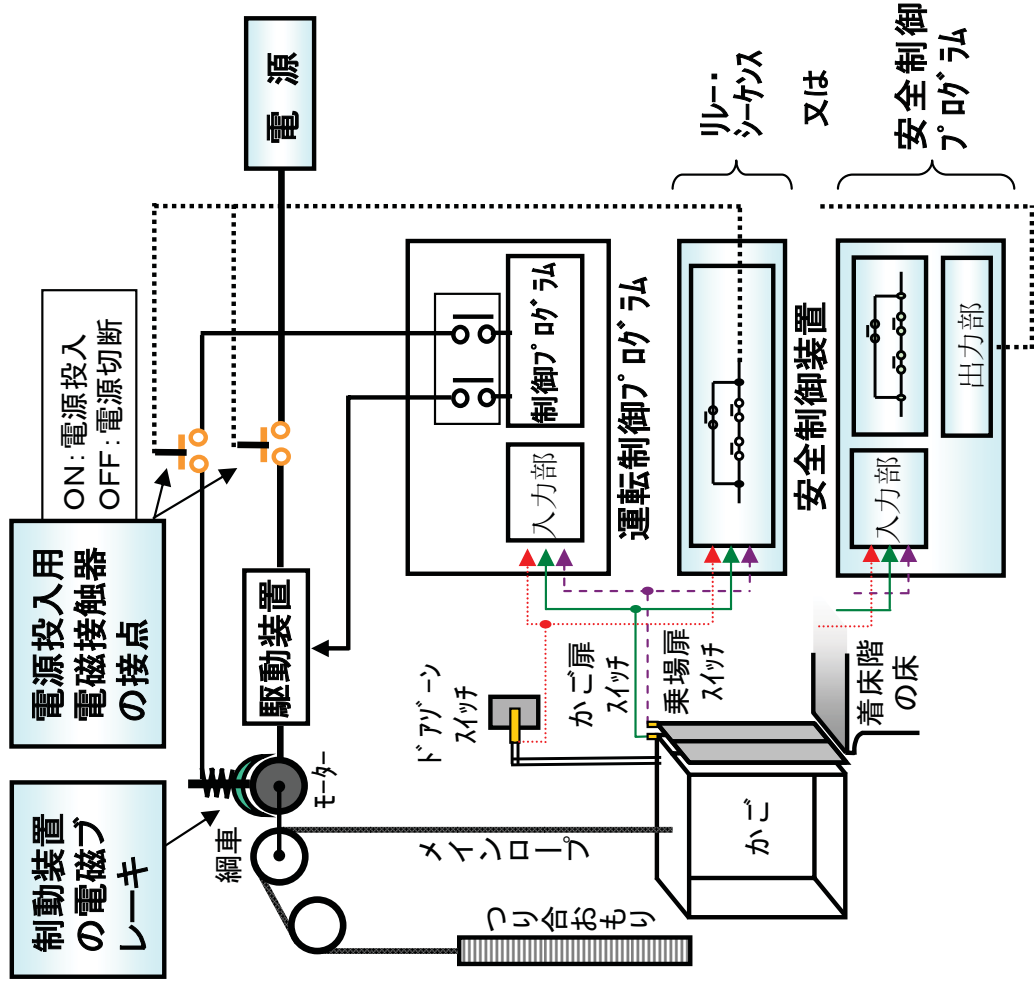
戸開走行防止装置の概要

独立した安全制御装置による戸開走行防止装置

- 運転制御プログラムを介さない独立した安全制御装置を設け、非常時に駆動装置及び制動装置の電源を遮断。
- 独立した安全装置には、リレー・シーケンス又はマイクロコンピュータ(マイコン)を活用。

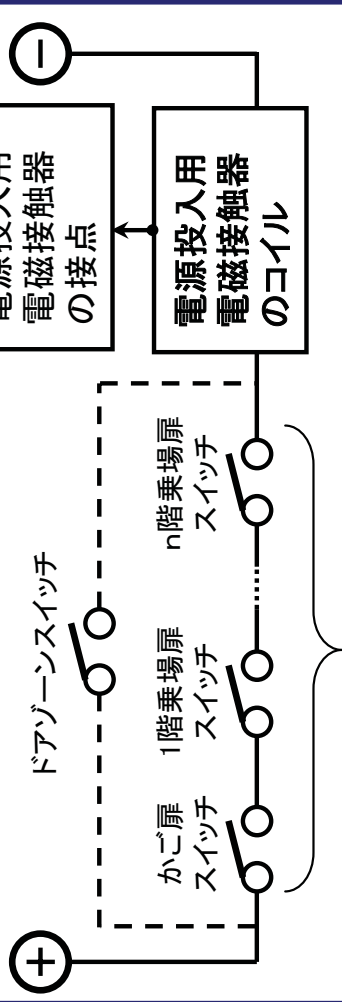
安全制御装置の考え方

かごがドアゾーン以外にあるときに、ドアスイッチが開く(オフになる)と、電源投入用電磁接触器のコイルに電流が流れなくなり、電源投入用電磁接触器の接点が開くことで、電磁ブレーキ及び駆動装置の電源を遮断される。電磁接触器の詳細については、p.5参照。
