**令和 6 年度  
国土交通省 国土技術研究会**

**概要論文集  
～一般部門＜安全・安心 I＞～**

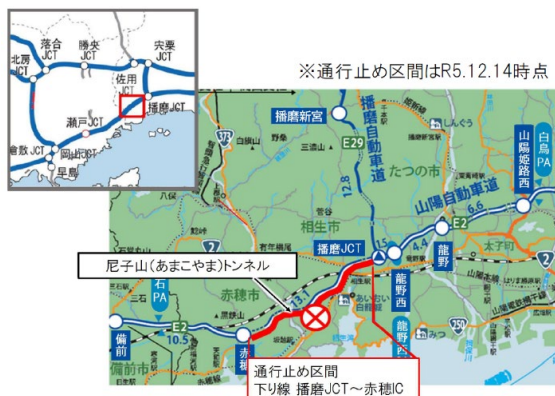
図1 事故発生箇所及び交通規制区間

2023年9月5日1時8分頃、山陽道尼子山トンネル（下り線）内において、火災事故が発生し、翌日17時30分まで消火活動が続き、鎮火までに約40時間を要した。人的被害は、8名（中等症1名、軽傷7名）、物的被害は、車両32台（焼損車両23台、事故車両9台）にのぼり、大規模な事故となった。これにより、山陽道赤穂IC～播磨JCTでは上下線とも通行止めとなり、一般道の迂回路となる国道2号へ交通量が流入し、交通渋滞が発生した。

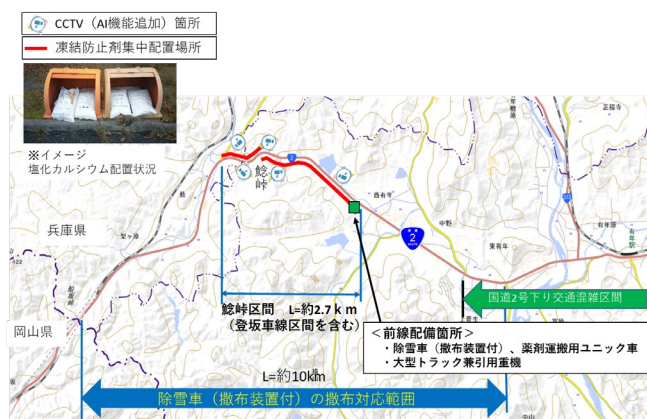
図2 鯉峠前後区間におけるスタック対策

- a) 鯉峠区間に新たに除雪者、大型トラック牽引用重機などを前線配備
- b) スタック対策のタイヤチェーンを除雪車等に携行
- c) 融雪剤を登坂部路肩に集中配置
- d) CCTVにAI機能を実装し、スタック車両の早期発見

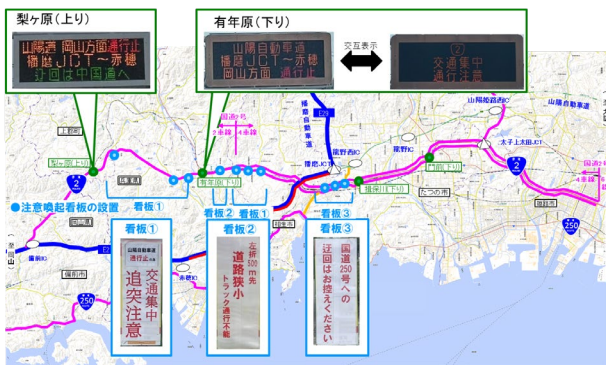
図3 ボトルネック箇所のマネジメント強化

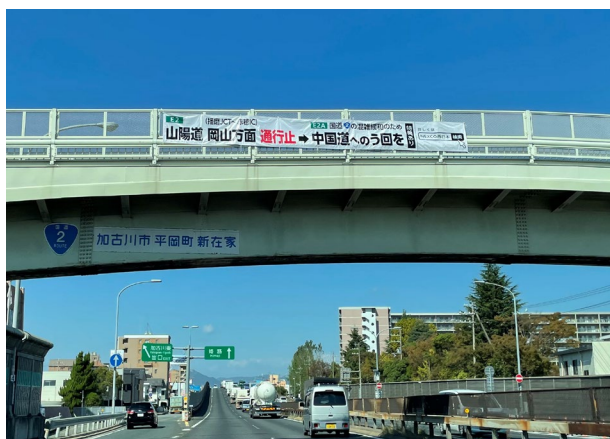
図4 国道2号における横断幕の設置状況

また、関係機関との協議・連携により、道路情報板や路側看板により、交通事故抑制に関する注意喚起や、中国道への広域迂回を促すため、国道2号バイパスに架かる歩道橋や跨道橋等に横断幕を設置し、利用者に対し視覚的に情報発信を行った。

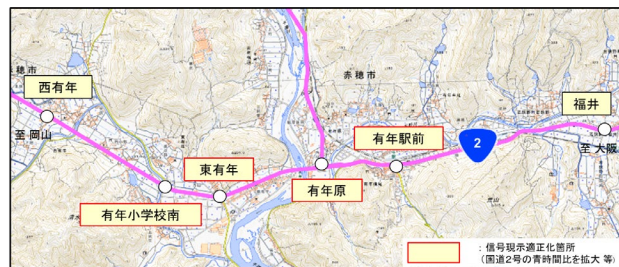
図5 信号現示適正化箇所

国道2号では、事故発生時より山陽道からの交通が流入し、渋滞が発生している状況であった。そこで、渋滞の緩和を目的として、渋滞の先頭となっている交差点において、現地調査により交差点の交通量等を把握し、関係機関と調整を行ったうえで、信号現示の適正化を実施した。

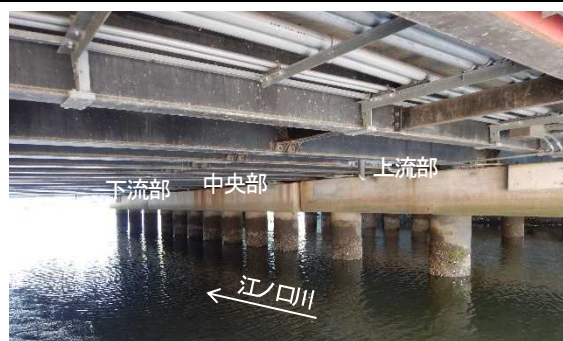
写真-2 桁下現況写真

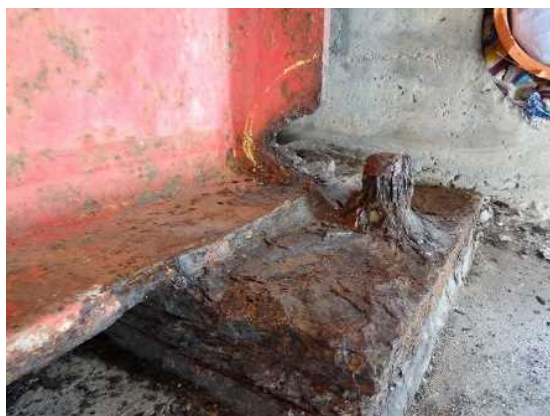
写真-3 支承部の損傷写真

直近の橋梁定期点検結果で、支承部に著しい腐食と機能障害が確認されており（写真-3）、対策区分判定はC1判定であった。また、現在の支承は現行基準に適合していないため、腐食等の経年劣化に伴う既設支承の機能回復や、耐震性能の向上を目的として、レベル2地震動に対応した支承への取替えを実施した。

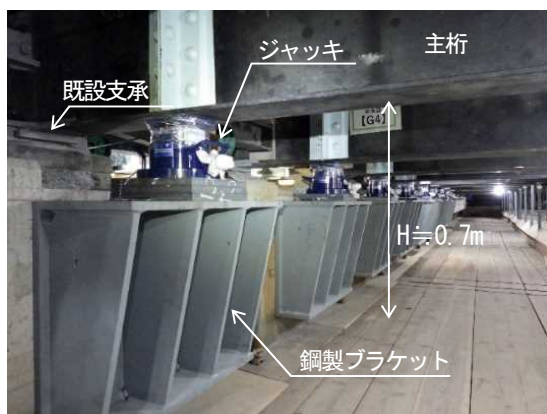
写真-5 鋼製ブラケットによる桁ジャッキアップ

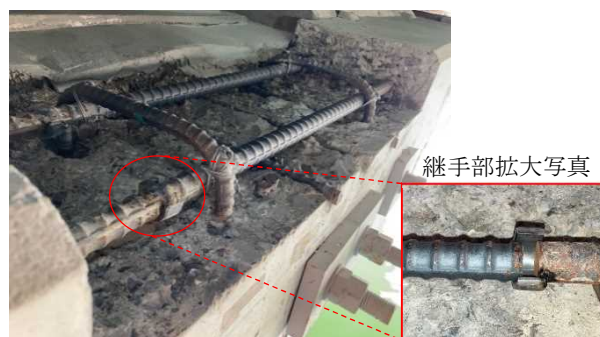
写真-8 新NT工法Ⅱによる切断鉄筋の復旧

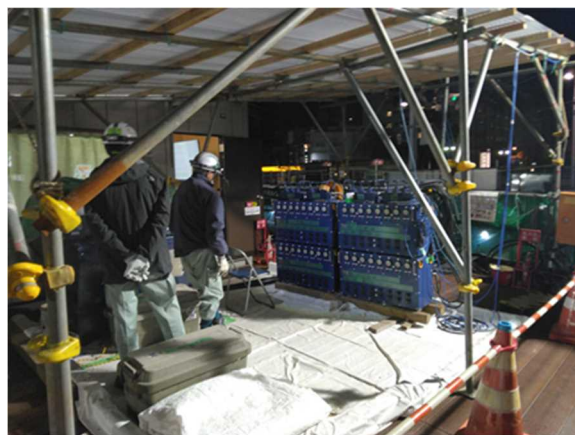
写真-9 荷重制御型集中管理システム

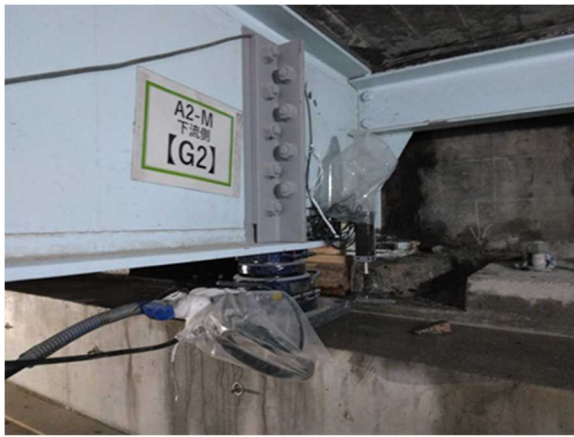
写真-10 支承部のジャッキアップ状況

当該確認を経て、改めて各支点で、設計荷重の100%を目標に、20%ごとに同比率で載荷を行い、上部構造物の自重が完全にジャッキに受け替えられ、かつ、支取替に必要な最小量である1mmとなるようジャッキアップし、ジャッキアップ完了後、安全ナットを閉めて固定した。

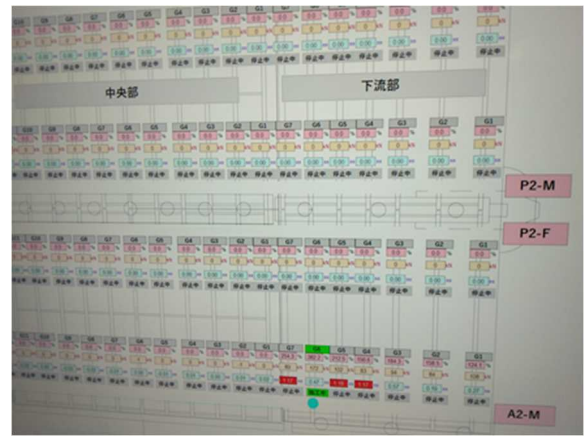
写真-11 ジャッキアップ状況管理画面

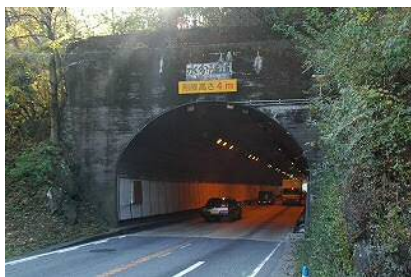
写真-1 水分トンネル坑口付近（大分市側）

当該トンネルは、別府熊本を結ぶやまなみハイウェイのサイクリングロードに指定され、自転車の大会やイベント前の練習として、多くの自転車競技の選手や、サイクリストの方が利用しており、水分トンネルの自転車走行における安全対策が求められている。(写真-1)

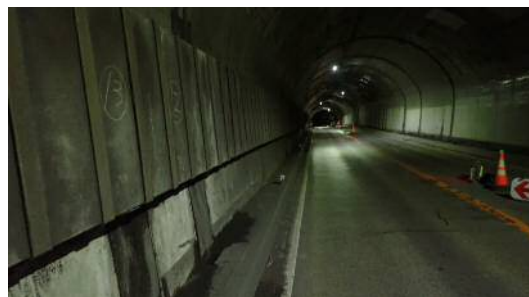
（写真-3 中間部分の状況（夜間））

なお、トンネル照明はLEDに更新されているものの、自転車で車道を走行する際に小さな段差など、路面状況の認識にはやや暗い状況である。（図面-2）（写真-2、3）

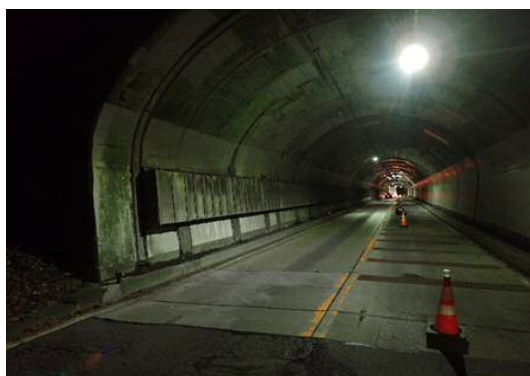
（写真-2 坑口付近の状況（夜間））

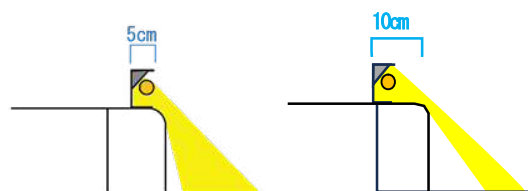
(写真-4 縁石端部から5cm)

縁石の端部より外側(側壁側)に設置すると、路肩に縁石の影が発生し視認性が低下する。縁石端部からの離れが5cmであれば、路肩の影の範囲も狭く、視認性が問題がないことを確認した。(写真-4, 5)

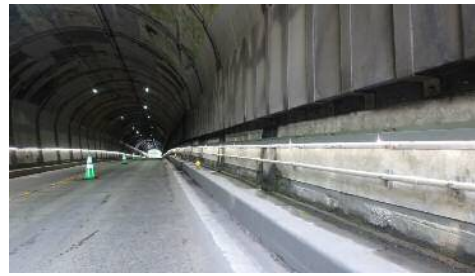
(写真-12 上り線側の設置状況)

実証実験の結果を踏まえ、2023年9月に側壁部に線状照明を、上り線は設置高さを縁石から0.7m、下り線は1.0mで設置工事を行った。(写真-12, 13)

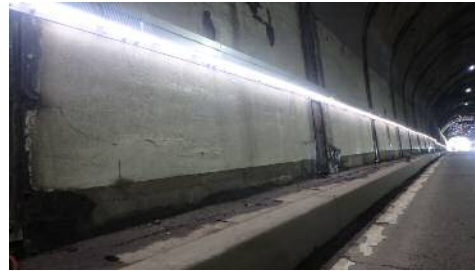
(写真-13 下り線側の設置状況)

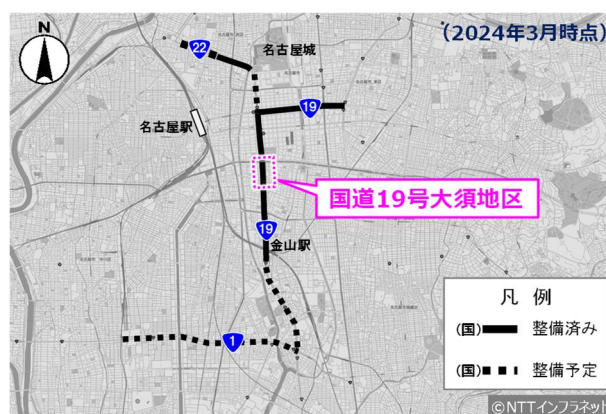
図-2 当面の名古屋市内における自転車通行空間の整備計画図  
(2024年3月時点)

以上から、名古屋国道事務所管内においても、2020年10月に「当面の名古屋市内における自転車通行空間の整備計画」を策定し、安全で快適な自転車利用環境づくりを推進している(図-2)。

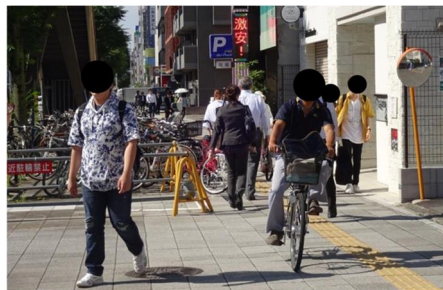
図-3 大須地区の歩道利用状況（朝ピーク時）

の対象路線の1つである。歩道上に駐輪された自転車により歩行空間が狭くなっており、また、歩道を通行する自転車が多く、一部区間は通学路に指定されているため、小学生も含めた歩行者と自転車が交錯する危険な状況であった（図-3）。そのため地域から、安全・安心な歩行空間及び自転車通行空間の確保が求められていた。

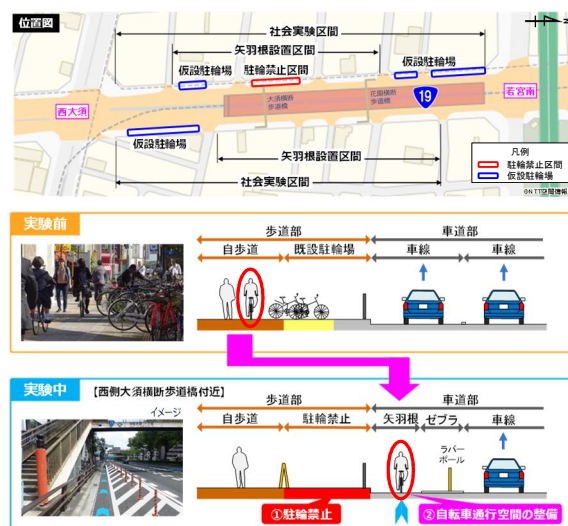
図-5 社会実験の実施内容

自転車通行空間の創出については、車道の第一車線を自転車通行空間として活用し、矢羽根を設置した。

駐輪場については、本地区の歩道上に駐輪されている自転車台数を把握したうえで、需要をカバーできる規模の仮設駐輪場を追加整備した。また、小学校通学路指定区間に存在した既存の駐輪場については、小学生の安全性確保を目的に駐輪禁止区間とし、歩行空間を確保した。

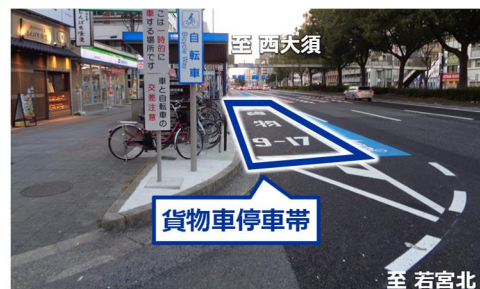
- ・ 停車スペースと自転車通行空間を分離するため、停車スペースを歩道寄りに確保し、自転車専用通行帯を右側にシフト

図-9 観光バスや貨物車の停車帯の整備状況

そのため、観光バスや貨物車の停車スペースと自転車通行空間を分離することを目的に、停車スペースを歩道寄りに確保し、自転車専用通行帯を停車スペースの右側にシフトする計画とした(図-9)。

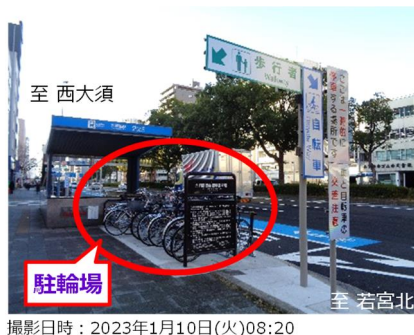
図-10 駐輪場の本整備の実施状況

歩行空間の確保及び駐輪環境の向上のため、名古屋市と連携し、あらかじめ把握した必要駐輪台数をカバーできるように、駐輪場を整備した(図-10)。

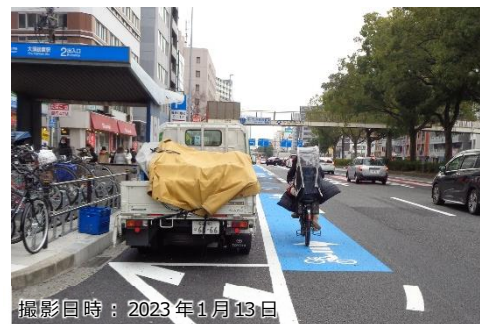
図-14 停車帯利用時の自転車走行状況

停車帯の整備により、西側では約20台〔4h計〕、東側では約70台〔4h計〕の車両が停車帯を利用するようになった。また、停車帯利用時の自転車走行状況をみると、停車帯を避けて設置した自転車専用通行帯を走行しており、安全が担保されていることが確認できた(図-14)。

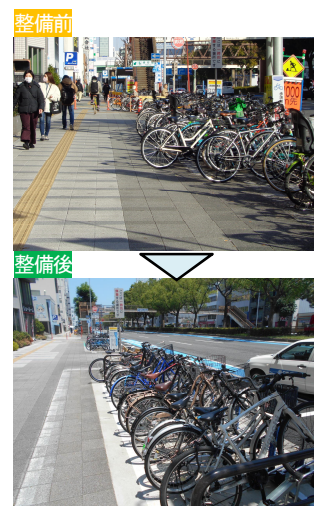
図-18 本事業整備前後の歩道区間の様子

その結果、歩道上の駐輪自転車が原因で狭くなっていた区間における歩道有効幅員は、整備前の1.8mから2.9mに広がり歩行者の通行環境が向上した（図-17、図-18）。

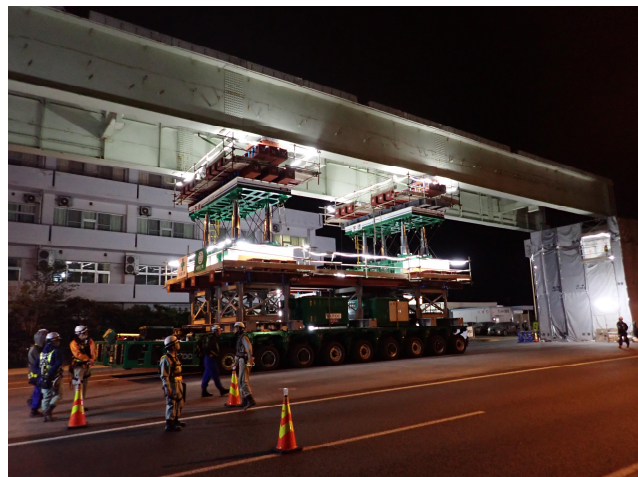
写真-2 多軸台車で桁のリフトアップ状況

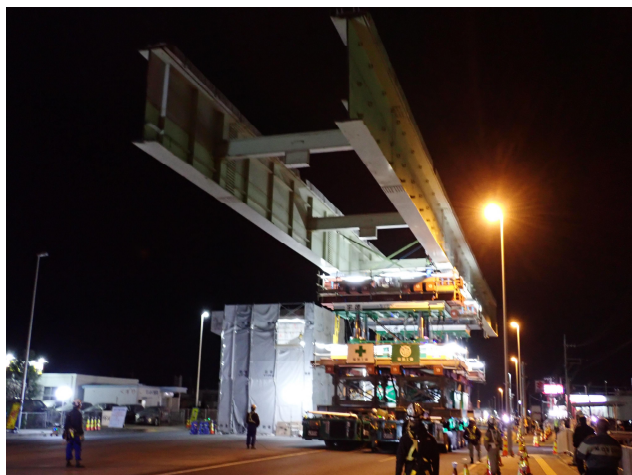
写真-3 多軸台車走行状況

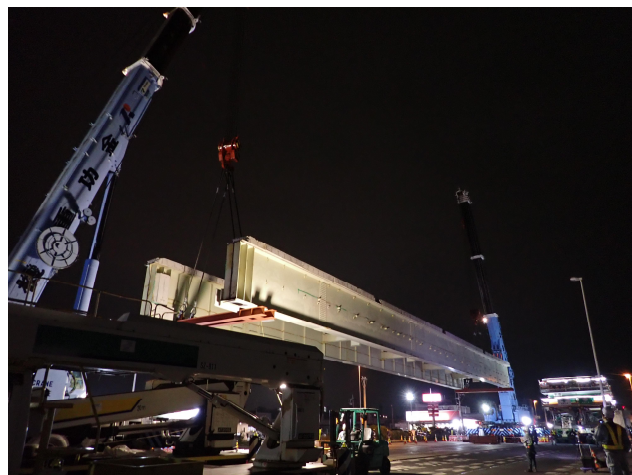
写真-4 多軸台車からの桁の荷卸し状況

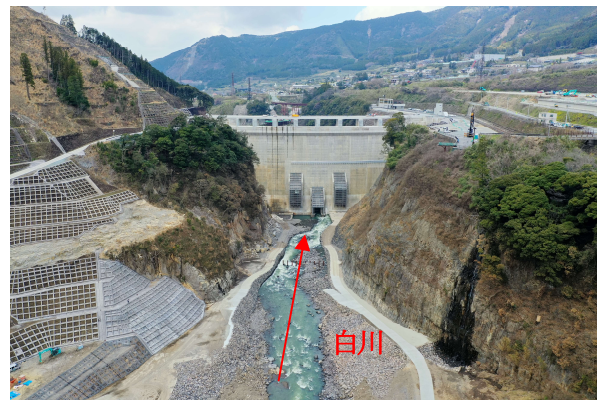
写真－1 ダム上流側から下流側を望む(平常時)

阿蘇立野ダムは、熊本県の中央を流れる白川沿川の洪水被害の防止・軽減を目的とした洪水調節専用（流水型）ダムである（図－1）。流水型ダムとは平常時に水を貯めず、河川の流れを維持し、洪水時のみに一時的に水を貯留するダムであり、一般的な貯留型ダムと比較し環境への負荷は小さいと考えられている（写真－1）。

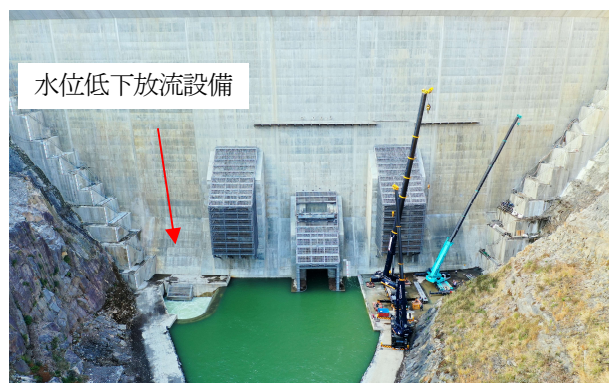
写真－2 水位低下放流設備

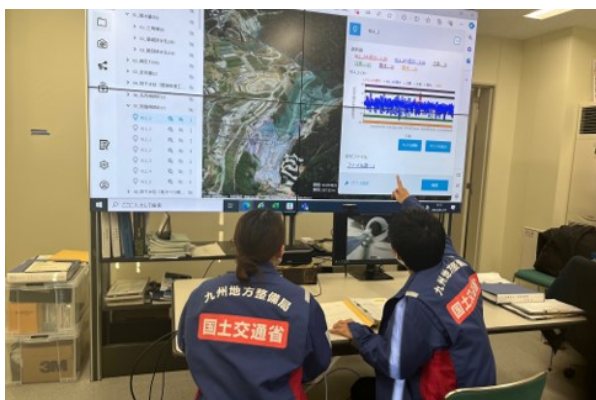
試験湛水C I Mは、クラウドを基盤としたシステム環境で構築したことで、従来のように操作室等の限られた場所での確認ができなかった計測値等の情報をスマートフォンやタブレットがあれば、どこにいても、リアルタイムで確認が行える環境となり業務の高度化・効率化を可能とした(写真ー4)。

写真-4 試験湛水C I Mによるリアルタイムデータ監視

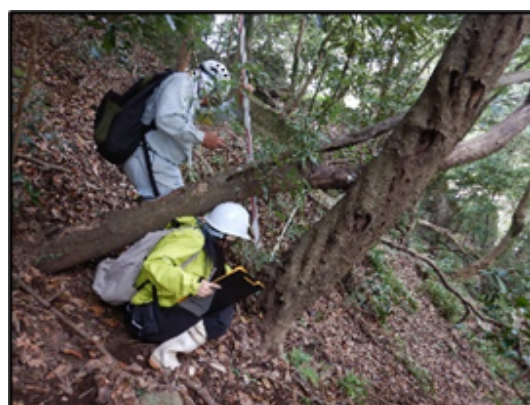
毎木調査とは、調査対象となる樹木の樹種、樹高、活力度、位置等を現地で1本毎観察し、記録していく調査である(写真-5)。阿蘇立野ダムでは阿蘇北向谷原始林内外の樹高1 m以上の総計1,600本以上を対象に実施することとした。この調査を試験湛水前の2022年10月から年4回実施し、阿蘇北向谷原始林の環境変化のデータを事前に蓄積した。蓄積したデータと試験湛水後のデータを比較することで試験湛水による影響を把握することとした。

写真-5 毎木調査実施状況

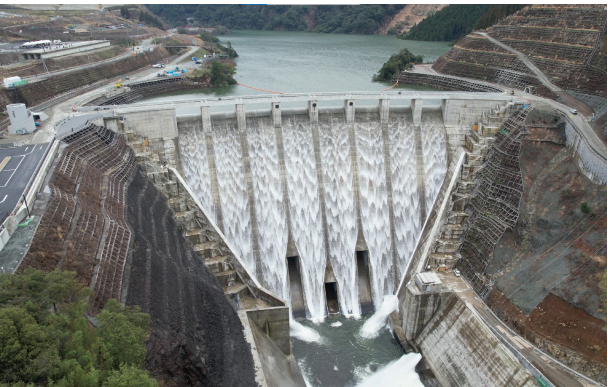
2024年1月15日9時より試験湛水に伴う貯留を開始し、2月3日20時40分にはSWL 276mに到達（写真－6）、貯水位を一定の期間保持した後、2月5日10時から貯水位低下を開始し、2月8日12時に元の河川水位となり貯水位下降が完了した（表－5）。

写真－6 ダム越流様子

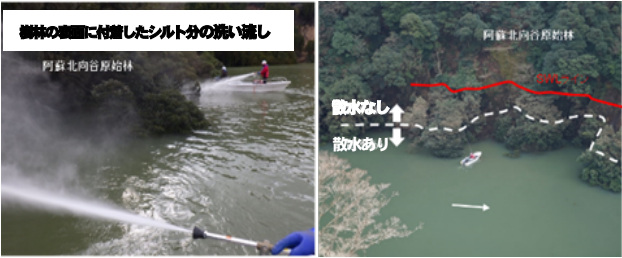
また、流水型ダムは網場設備が計画されていないため、試験湛水時は仮設網場を設置し流木や塵芥の捕捉処理を行ったり、降雨による濁水流入により冠水した樹木についてシルト分などを洗い落とし植性への影響を抑えられないか試行するなど特性に配慮した丁寧な試験湛水を進捗した（写真－7）。

写真－7 高圧洗浄機による樹木への散水

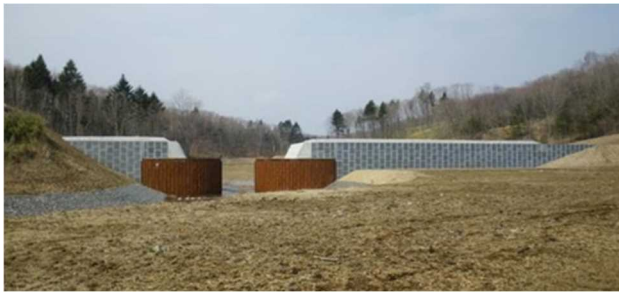
写真1 小泉の沢川遊砂地

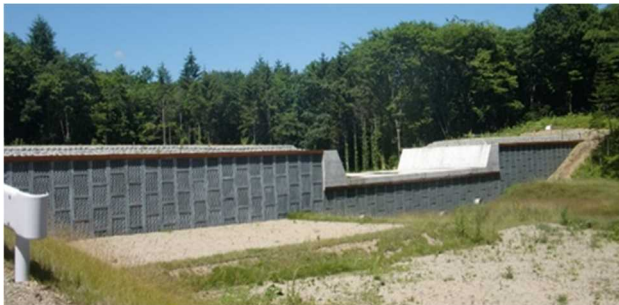
写真2 小泉の沢川1号砂防堰堤

| 施設名<br>(構造形式) | 堰堤長 | 堰堤高 | 竣工<br>年度 |
|---|---|---|---|
| 小泉の沢川1号砂防堰堤<br>(鋼製DW) | 76.5m | 4.5m | H22 |

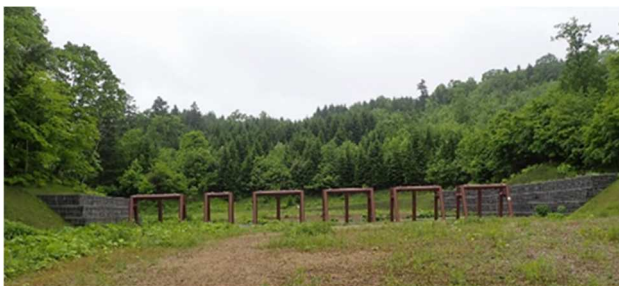
写真3 小泉の沢川左支川流木捕捉工

| 施設名<br>(構造形式) | 堰堤長 | 堰堤高 | 竣工<br>年度 |
|---|---|---|---|
| 小泉の沢川左支川流木捕<br>捉工 (鋼製流木捕捉工) | 42.5m | 3.5m | R1 |

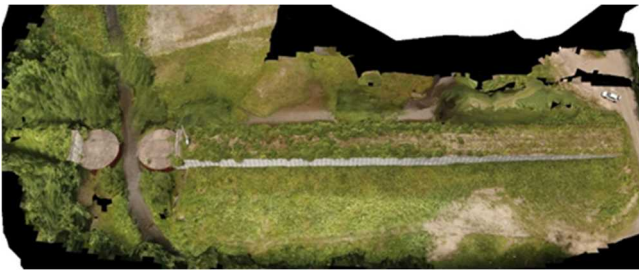
図7 小糸魚川遊砂地3次元モデル（着葉期）

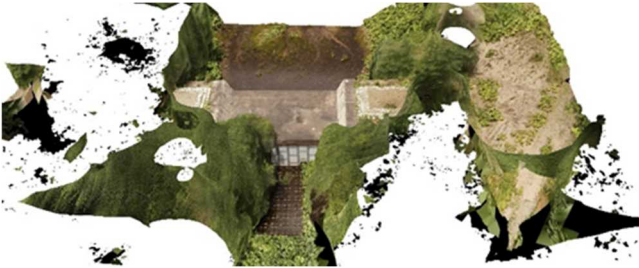
図8 小糸魚川砂防堰堤3次元モデル（着葉期）

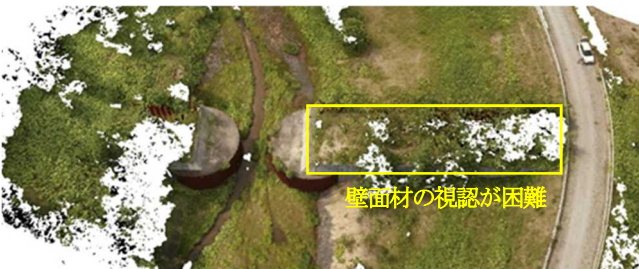
図10 小糸魚川の沢川遊砂地3次元モデル（着葉期）

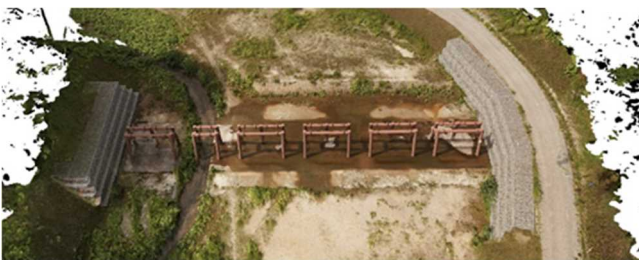
図12 小糸魚川の沢川左支川流木捕捉工3次元モデル(着葉期)

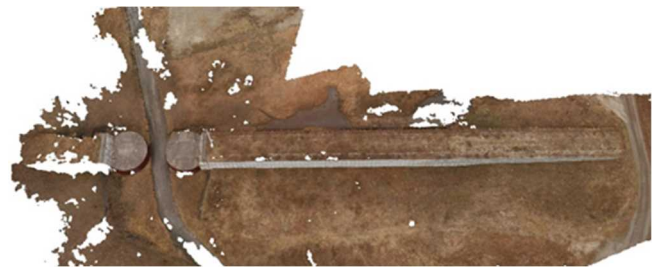
図13 小糸魚川遊砂地3次元モデル（落葉期）

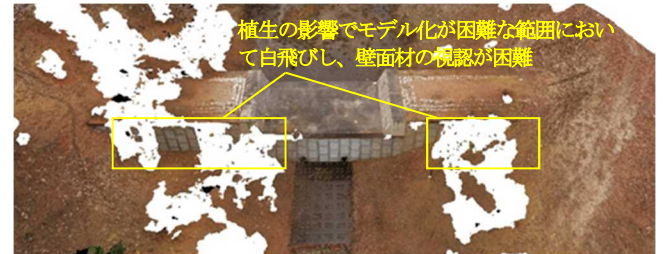
図14 小糸魚川砂防堰堤3次元モデル（落葉期）

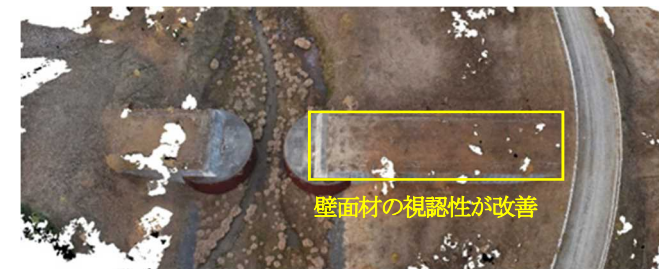
図16 小糸魚川の沢川遊砂地3次元モデル（落葉期）

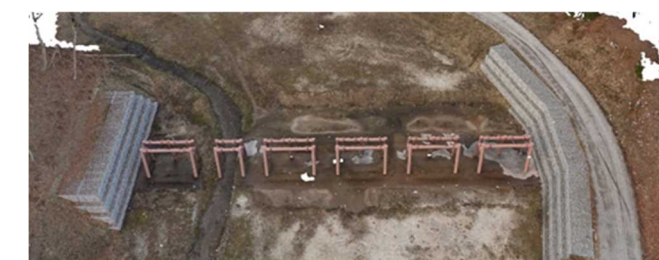
図18 小糸魚川の沢川左支川流木捕捉工3次元モデル(落葉期)

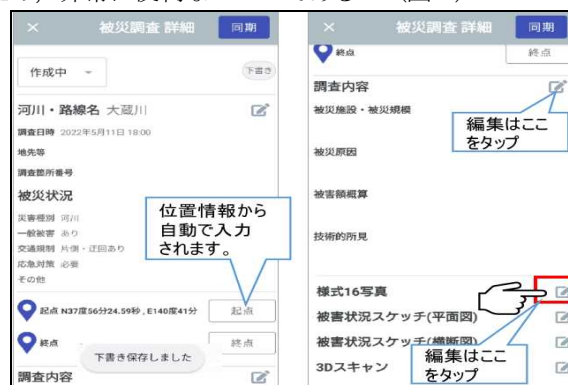
図-1 「被災状況調査支援ツール」のスマホ版の画面

被災状況調査支援ツールとは、スマートフォンを使用して現地の被災路線や被災状況、調査内容や現地写真などの結果をその場で即座に記録・共有できるツールである。この機能で記録・共有した被災路線は、現地の位置情報が自動で入力されるので、被災路線の詳細な位置が即座に把握できるメリットがある。被災地の土地勘がなかった私にとっては、非常にありがたい機能であった。その他には、現地写真も被災箇所毎に即座にまとめられるため、非常に便利なツールである。（図-1）

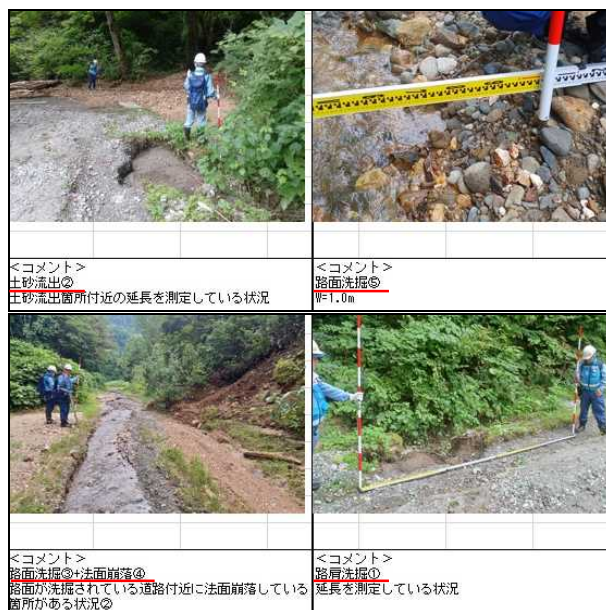
図-5 登録した写真が不規則に添付されている状況

システム上で写真の順番を整理してから登録を行っても、右上の写真台帳のように、整理した写真の順番が反映されず、不規則に写真が添付されてしまうため、写真の再整理が必要になる。（図-5）

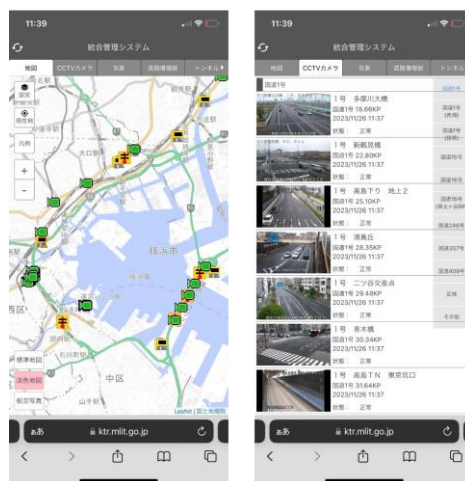
図-4 スマートフォンでの画面表示

統合管理システムの情報は、所内PCだけでなくスマートフォンでも情報収集可能であり、業務時間外の災害発生時においても管内の最新情報をシームレスに入手することができる。スマートフォンでの実際の画面表示を図-4に示す。スマートフォンにおいてもPCと同様に、地図上の設備アイコンを選択するだけで情報閲覧ができるシンプルな構成としている。

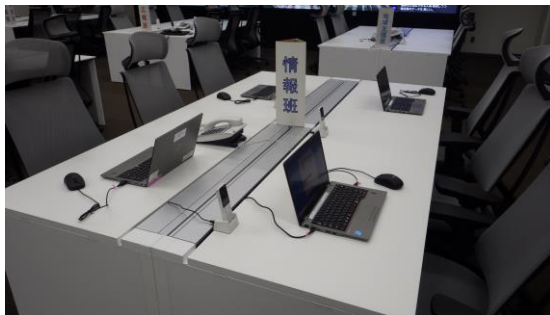
図5 無線LAN環境

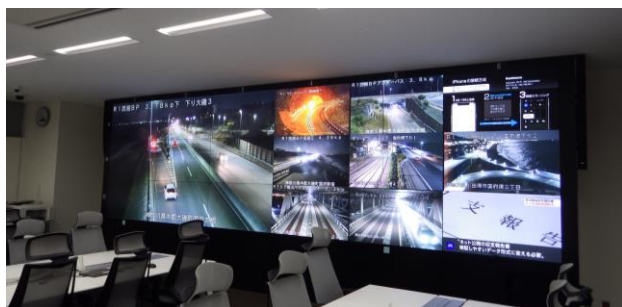
図-6 災害対策室大型モニタ

大型モニタの起動においては、従来は各モニタごとに個別リモコンで起動させていたが、新庁舎の災害対策室の大型モニタ（図-6）では、如何なる初動要員でも迅速に初動体制確立が可能となるようワンボタン（図-7）で全てのモニタ・システムを立ち上げることができるように機能改善を行った。

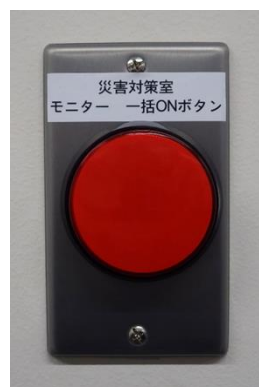
図-7 大型モニタ起動システム

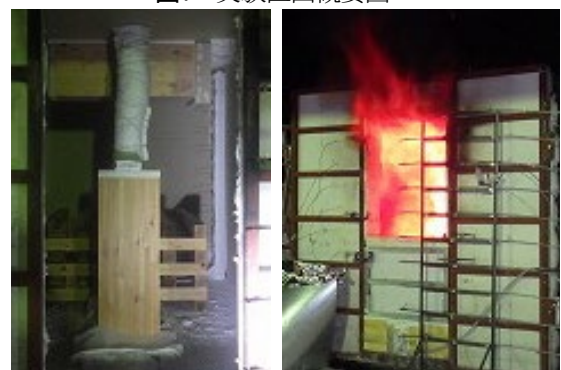
図2 実験前の区画内と実験中の状況

下地に仕上げ材を貼った。壁および天井の仕上げ材は木造1時間耐火構造の壁に利用される強化石膏ボード（タイプV）21mm2枚張りとした。ただし、後述No.2およびNo.4の条件にあっては、一部の壁がCLT等の厚板木質部材となった状況を想定し、構造用合板24mmを5枚ビスで張り合わせた仕様とした。また、床の燃え抜けを防止する観点から床においてはAESファイバークラケット25mm厚を敷設した。

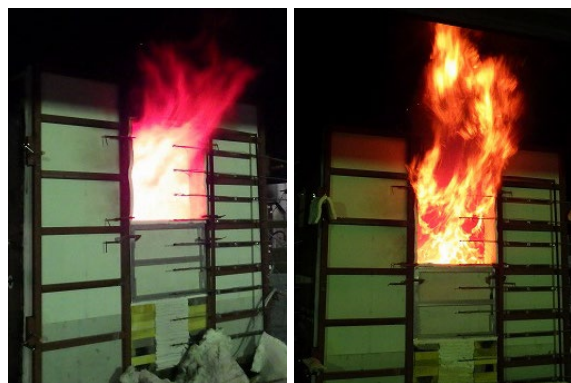
(a) No.4(木造躯体無し) (b) No.5(木造躯体有り)

図7 No.4とNo.5の開口噴出火炎の比較

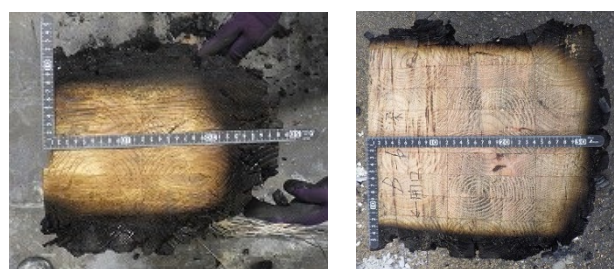
(a) No.1 (b) No.4

図8 実験後の木質梁の炭化状況

木質壁有りのNo.2、No.5は木質梁が最終的に焼失したが、木質壁無しのNo.1、No.4は図8の通り、未炭化部が残存していた。(ただし、No.1にあっては実験の制約上、点火後約10時間で終了する必要があるため、より長時間放置していれば焼失していた可能性はある。) なお、木質柱は途中で倒れたため、いずれの条件でも焼失した。
