自航式ロボットを活用した栈橋式係船岸点検システムの開発について
 ~ 点検作業の安全性向上、効率化への取り組み ~

関東地方整備局 横浜港湾空港技術調査事務所 技術開発課 山中 勇樹

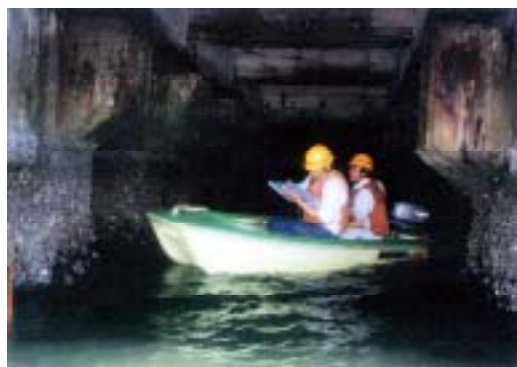
写真 - 1 栈橋下劣化状況のスケッチ

港湾構造物の中には築造後相当の年数を経過しているものもあり、今後維持・更新の需要が増大する中、既存ストックを有効活用するため、効率的な点検手法の開発が求められている。特に、栈橋式係船岸（図 - 1）下側の点検は、狭隘な栈橋下に小型船舶で入り、目視調査をもとに老朽化に関する点検表や点検結果図を作成している。狭い栈橋下に入っ
 ての作業（写真 - 1）は、波浪や航跡波により大きく小型船舶が動揺するなど危険な作業であり、現場での劣化部のスケッチや室内作業（スケッチの図面への転記、劣化部撮影写真の整理）の作業効率が悪い。

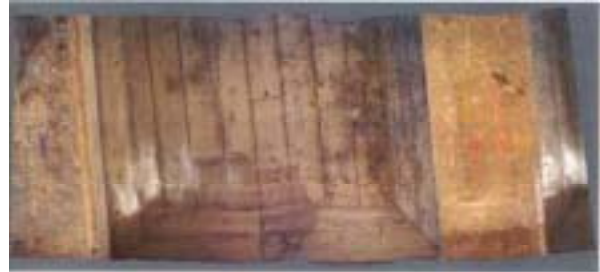
図 - 5 連続化処理を行った画像

ROVにより撮影した栈橋下面の動画像から連続静止画を作成するソフトを開発した。動画像を静止画に分割し、連続する静止画に水平、垂直に回転を加えた合成処理を行い、1枚の静止画を作成する。これにより目印を持たず類似する情景が連続する栈橋下面の連続静止画作成が可能となった。(図 - 4、図 - 5)

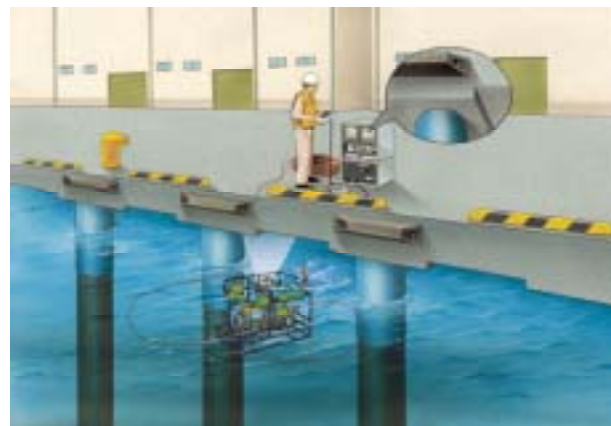
図 - 10 ROV遠隔操作による栈橋下撮影
