## 河道内樹木群の治水上の効果・影響に関する研究

河川局 治水課 課長補佐 畠山 慎一  
国総研 河川研究部 河川研究室 室長 山下 武宣  
北海道開発局 建設部 河川計画課 課長補佐  
各地方整備局 河川部 河川計画課長

### 1 はじめに

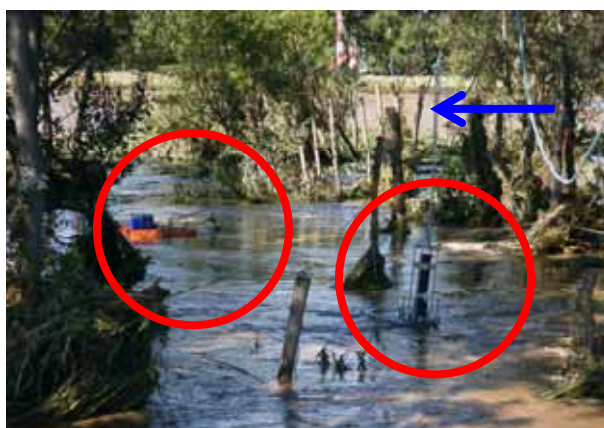
図 3 . 1 . 1 出水時観測状況

樹木群の適正な管理による流下能力の確保が課題となっている音更川では、平成 17 年 9 月の台風 14 号による出水時に、距離標 (以下略) 1.6 ~ 2.6km の左岸寄りの低水路内の樹木群において、樹木群内の流速等を観測した。本観測結果と平成 15 年以降の同様の調査結果とを合わせて分析し、樹木群内の水面勾配が水位の下降に応じて緩くなる

こと、樹木群の密度等によっては樹木群内の流量が無視できない量になることなどを明らかにした。

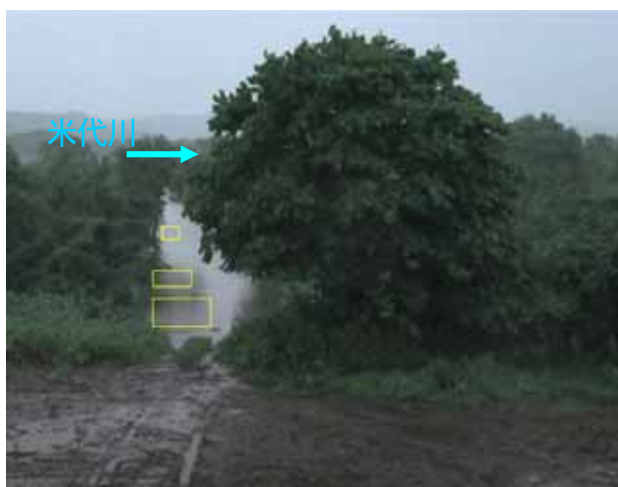
図3.2.1 出水時の画像

樹木群の適正な管理による流下能力の確保が課題となっている米代川では、平成18年7月の低気圧による出水時に、12km 右岸高水敷の樹木群において、ビデオカメラと水位計による流況観測を行った。樹木群内の水面のビデオ画像をPIV手法により解析した結果、高水敷上の水深が約1.1mの状態において、0.4m/s前後の樹木群内平均流速が確認された。同観測結果と樹木群の密度等を用いた準二次元不等流計算結果とを比較することにより、樹木群の繁茂する河道の流下能力評価手法の信頼性の向上を図っている。

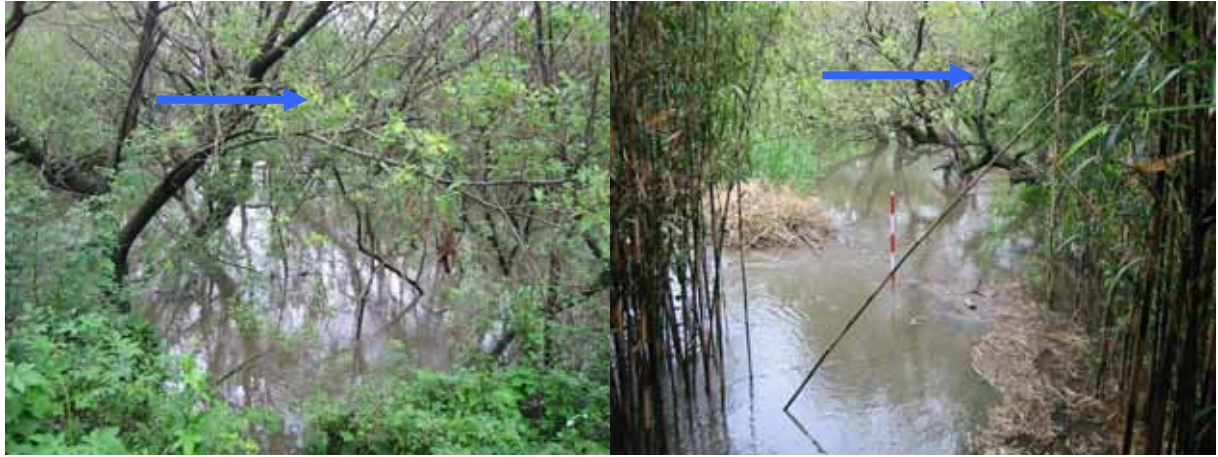
図 3 . 3 . 1 出水時の樹木群内の流況

樹木群の適正な管理による流下能力の確保が課題となっている小貝川では、平成18年6月の梅雨前線による出水時に、36.4km 右岸の樹木群において、ビデオ画像から樹木群内の流速を測定した。同観測結果と樹木群の密度等を用いた準二次元不等流計算結果とを比較することにより、樹木群の繁茂する河道の流下能力評価手法の信頼性の向上を図っている。

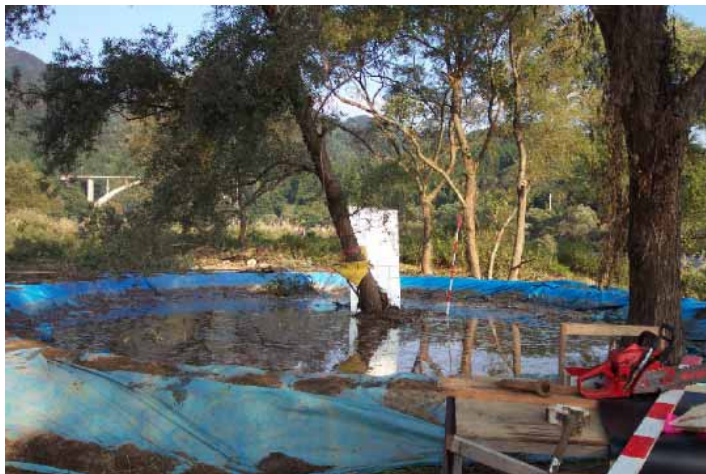
図 3 . 4 . 1 引き倒し試験実施状況

樹林化が顕著であるとともに、出水時に倒木・流木が多数発生している荒川では、より適切な樹木群管理の検討に資するため、倒木・流木の発生条件を把握するための調査を行った。平成 16 年 7 月の梅雨前線による出水における倒木・流木化調査結果に基づき、作用外力と倒木・流木化との関係を分析した。分析の結果、樹木群内の流速を適切に評価することにより、倒木・流木化を予測できることを明らかにした。さらに、平成 17 年度に河道内樹木の引き倒し試験を行い、胸高直径と倒伏限界モーメントとの間に強い相関があることなどを明らかにした。

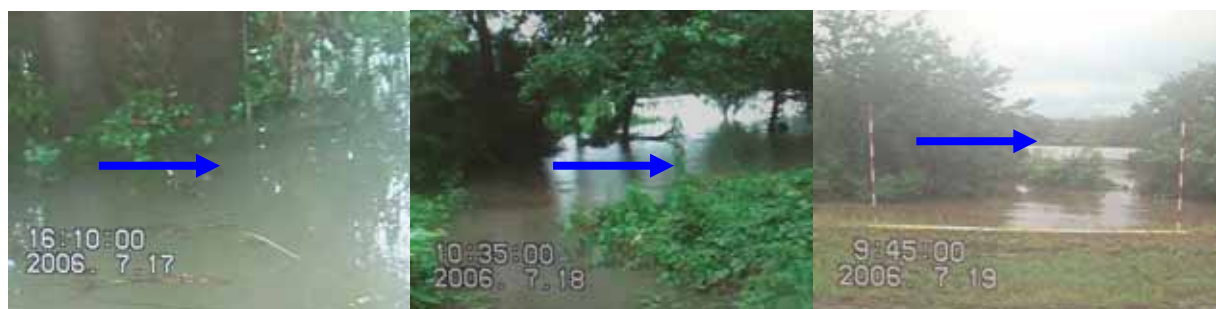
図3.6.1 出水時の樹木群内のビデオ画像

樹木群の適正な管理による流下能力の確保が課題となっている由良川では、平成18年7月の梅雨前線による出水時に、36km 右岸の樹木群において、水位及び流速の観測を行った。流速はビデオ画像から水面のゴミ等の浮遊物の動きを追うことにより測定した。同測定結果と樹木群の密度等を用いた準二次元不等流計算結果とを比較することにより、樹木群の繁茂する河道の流下能力評価手法の信頼性の向上を図っている。

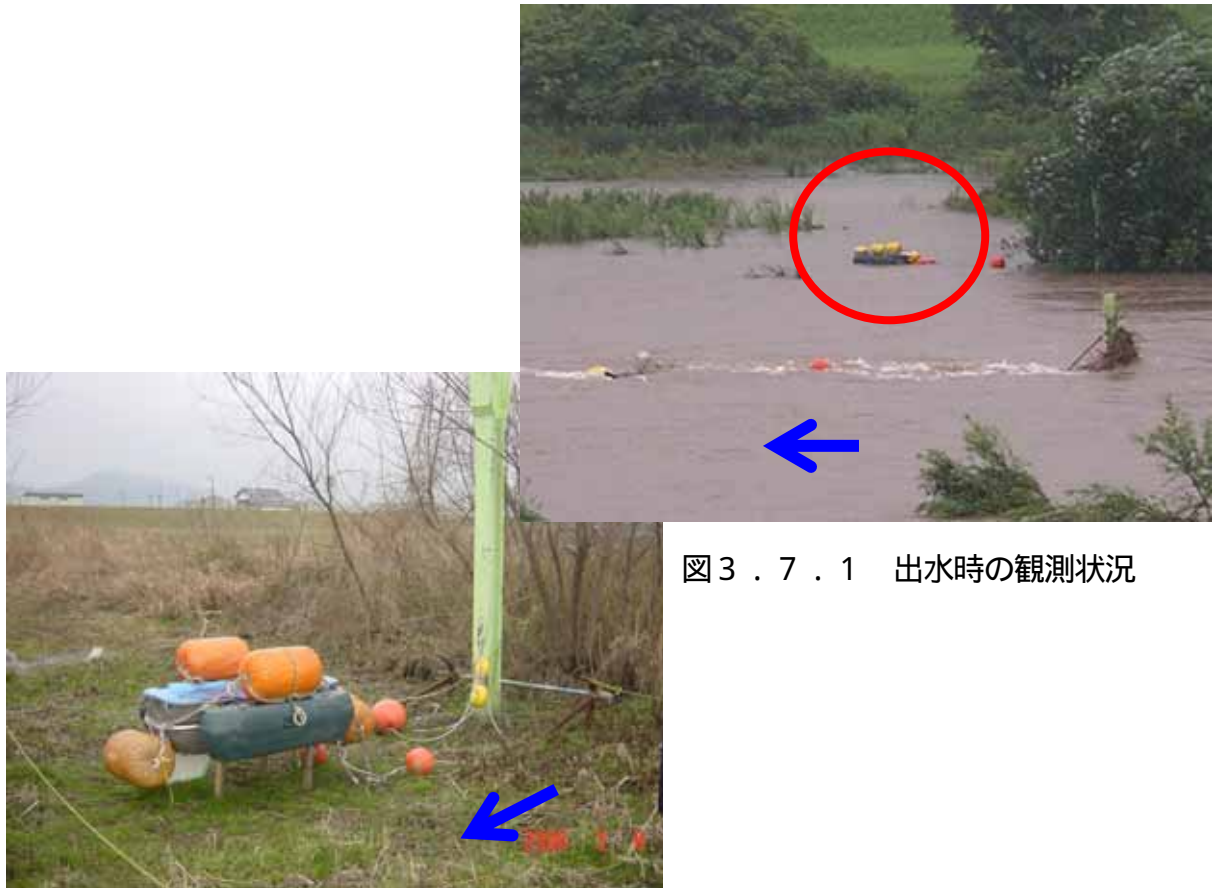
図 3 . 7 . 1 出水時の観測状況

倉吉市街地区間を中心として河道内の樹林化が進行し、流下能力の確保に向けた樹木管理が課題となっている天神川では、平成18年7月の梅雨前線による出水時に、3.7km 右岸の樹木群において、ADCPによる流速等の観測を実施した。同測定結果と樹木群の密度等を用いた準二次元不等流計算結果とを比較することにより、樹木群の繁茂する河道の流下能力評価手法の信頼性の向上を図っている。

図 3 . 7 . 2 流速観測装置 ( ADCP )

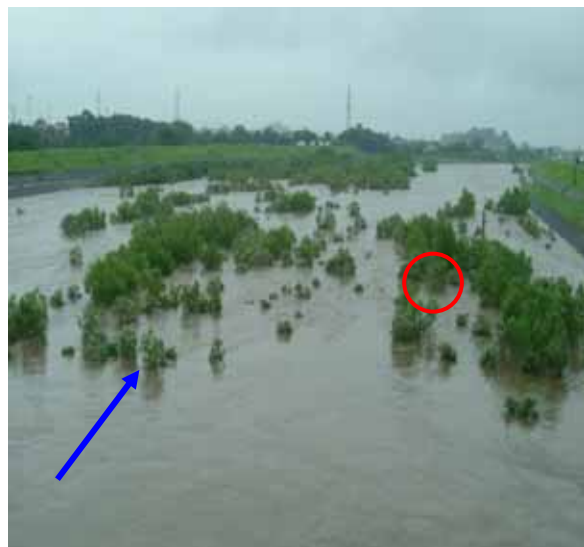
図3.9.1 出水時の状況  
(赤丸印の箇所の水深約2m)

平成大堰下流(3~4km)の樹林化対策が課題となっている山国川では、平成18年6月及び7月の梅雨前線による出水時に、同箇所においてCCTV及び浮子を用いた流況観測を行い、水没した比較的樹高の低い樹木群周辺の流速等を計測した。同計測結果と樹木群の密度等を用いた準二次元不等流計算結果とを比較することにより、比較的樹高の低い樹木群の繁茂する河道の流下能力評価手法の信頼性の向上を図っている。
