# 題名 国道2号大野地区における越波対策への取り組み

中国地方整備局 広島国道事務所 管理第二課 藤原朋恵

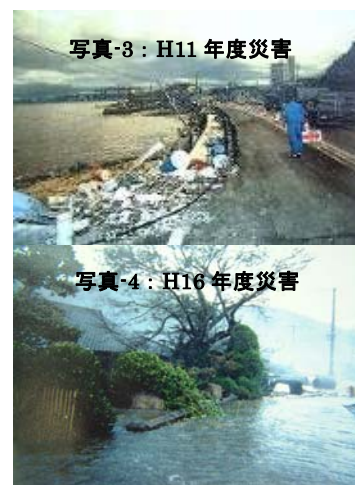
写真-3：H11年度災害

昨今、台風の影響により沿岸部の国道では護岸の一部崩落や全面通行止めなどの被害が発生している。一般国道2号廿日市市大野字丸石～大竹市玖波間においても、平成3年度、平成11年度に護岸が被災し、平成16～18年度には3カ年連続して、台風襲来時の高潮、越波による通行止めが生じている。また、平成16年度においては「鳴川地区」「下灘地区」が一時孤立するという状況となった。

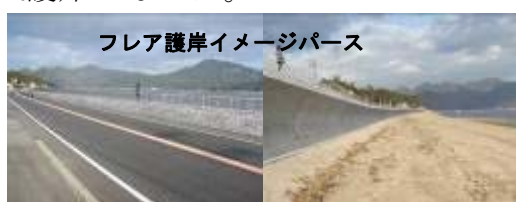
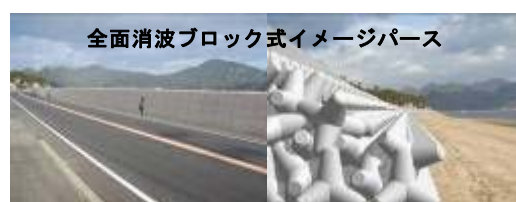
地域住民に受け入れられる護岸デザインの整理を行うため、感性工学手法をもちいた地域住民を対象としたアンケートも実施した。感性工学手法とは、人があるものを見たときにもつ感性（イメージ）をものづくりに取り入れる方法であり、地域住民の感じ方を把握するために、護岸の高さ、護岸の装飾、安全柵の有無、安全柵の形状の違う 12 組（2 枚 1 組）のフォトモンタージュを作成し、それを見て感じたイメージを 27 対の形容詞に対して直感で評価してもらった。調査対象は検討対象区間の背後地および旧大野町 9 区の住民約 1,400 戸（空家も含む）とし、352 通の回答（回収率：25%）があった。

その結果、好感度の高いものはフレア護岸、好感度の低いものは全面消波ブロック式護岸となった。
