地域との協働による人工産卵河川整備

熊田 泰幸

関東地方整備局 富士川砂防事務所 白州出張所 (〒408-0312 山梨県北杜市白州町ヶ原2310-13)

富士川支流の小武川第二砂防堰堤直下において、平成19年秋にイワナが産卵するための遡上が行えず集まっている様子が確認された。この状態が続くと重複産卵という現象が起こり、ふ化率が低下する恐れがある。このため、現地に延長約100mの水路及び8箇所の産卵場からなる人工産卵河川の整備を地域の人々と協働で行った。整備は大部分を手作業で行い、また現地の巨石を用いるなど低コストに努めた。

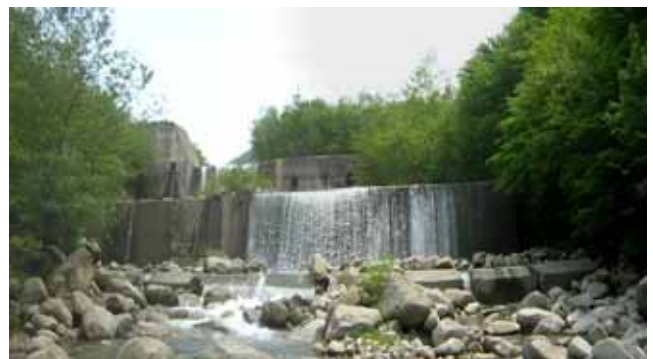
写真-1 小武川第二砂防堰堤

砂防堰堤横に魚道を整備し遡上を促すという方法もあるが、小武川第二砂防堰堤は上下流の河床高低差が約15mもあり、加えて堰堤上流の堆砂域での濁筋も不安定であることから、魚道の規模、施工費用共に大きなものとなる。

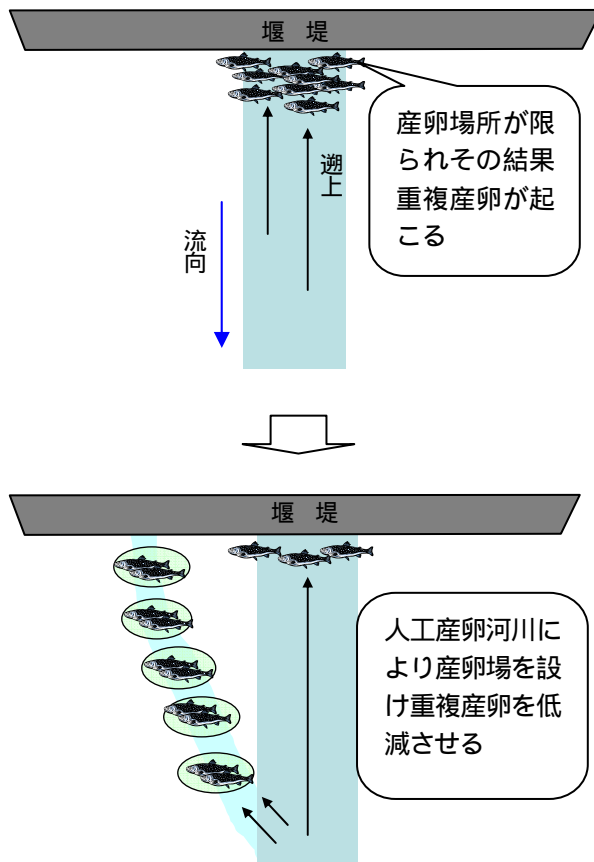
図-2 人工産卵河川のイメージ

この重複産卵を低減させるため、魚道の整備が難しい砂防堰堤などの下流側に本川に流れ込むような水路、産卵場を整備し、遡上した魚に産卵を促すのが人工産卵河川である。

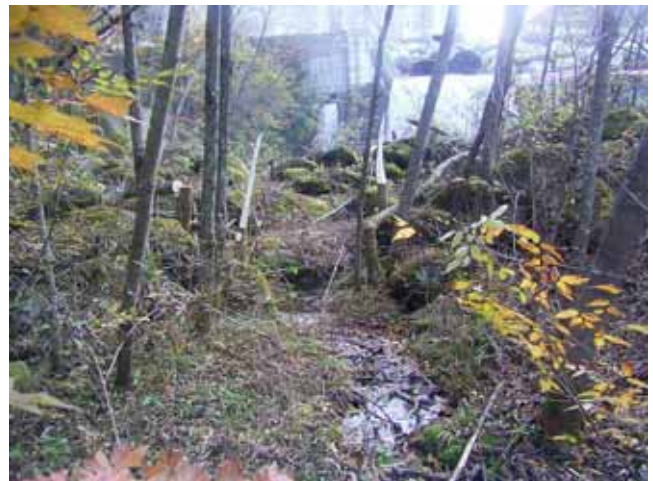
写真-2 整備前の小武川第二砂防堰堤下流右岸

- ・整備地は小武川本川河床より平均2～3m程度高い位置にある（ ）。

- ・右岸側は溪畔林である（ ）。

- ・導水部の水は、小武川に注ぐ支流の小字沢の伏流水である（ ）。

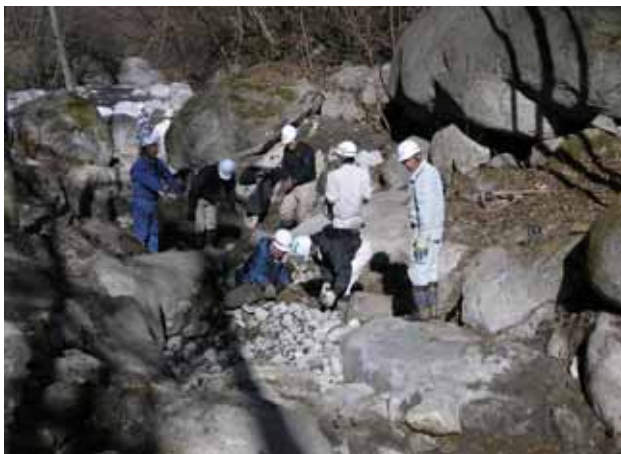
写真-3 整備状況

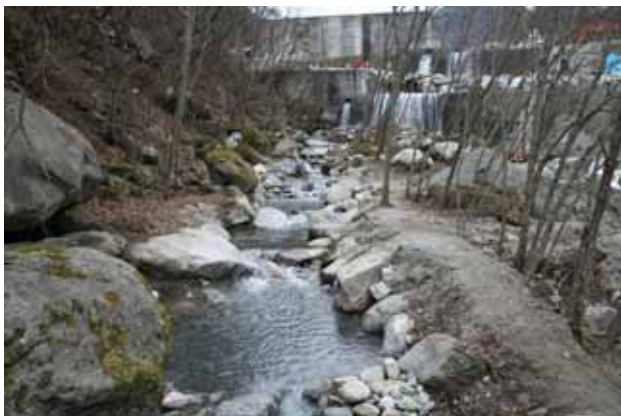
写真-4 完成状況

高約1,000mに位置し例年12月に降雪が始まることから11月中に完成させないと整備が中断する恐れがあったため、地域の安全を考える会に協力を求め、常時3名程度、数回20名程度で整備を行い、11月下旬までの約2週間で平均3m×3mの産卵場を8箇所設け、人工産卵河川が完成した。

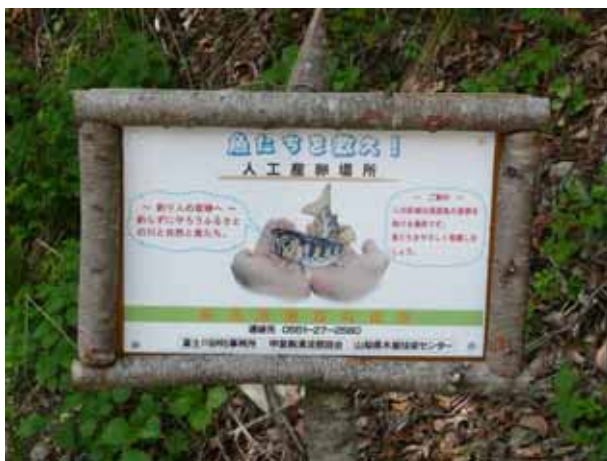
写真-5 現地注意看板

課題としては、この調査結果により、産卵数などにおいて問題が生じた場合、原因を究明し適切な改善ができるよう山梨県水産技術センターとともに検討を行う必要がある。また、釣り人及び登山者に対する注意看板を現地に設置したところ、完成から9ヶ月を経た現在に至るまで水路及び産卵場の現状が維持されているが、今後渓流魚の増加に伴い釣り人が増え、その影響で産卵場が荒らされるなどの状況が生じた場合、監視の強化及びバリケードの設置などの処置を行う必要がある。
