都庁舎の居ながら制振改修工事の 円滑な推進に向けて

長周期地震動は地震に伴って発生する周期の長いゆっくりとした大きな揺れの地震動であり、特に超高層建築物について構造安全性への影響が指摘されている。長周期地震動による大きな揺れに対しても都庁舎の防災拠点としての機能を維持するため、東京都では平成26年度から平成32年度(予定)まで実施している都庁舎の設備更新の機会に合わせて長周期地震動対策として制振装置の設置を進めている。一方、都庁舎では常に庁舎としての行政機能等を維持する必要があるため、作業上の様々な制約に対処しながら、居ながら制振改修工事を円滑に進めることが求められる。

キーワード 長周期地震動、制振改修、オイルダンパー、居ながら工事

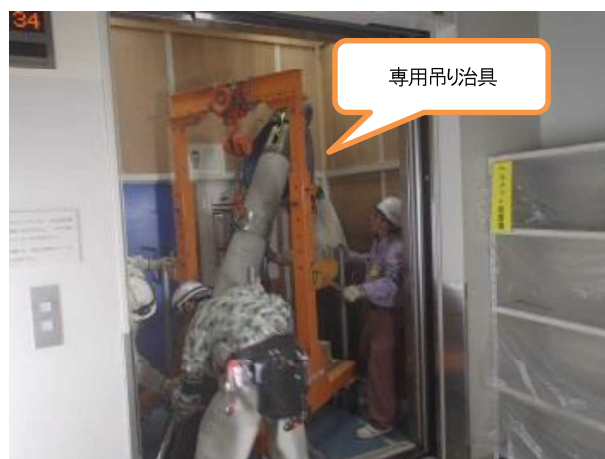
図-7 鉄骨ブレースのエレベータへの搬入作業

特に鉄骨部材のエレベータへの搬入作業では、鉄骨ブレース寸法とエレベータ開口幅が同程度の寸法であるため、接触しないよう細心の注意を要する困難な作業である。部材の中でも最大の長さである約3mの鉄骨ブレース

材のエレベータ内への搬入にあたっては、図-7のように部材を斜めに吊り起さなければならないため、専用の吊り治具を製作して作業に使用している。

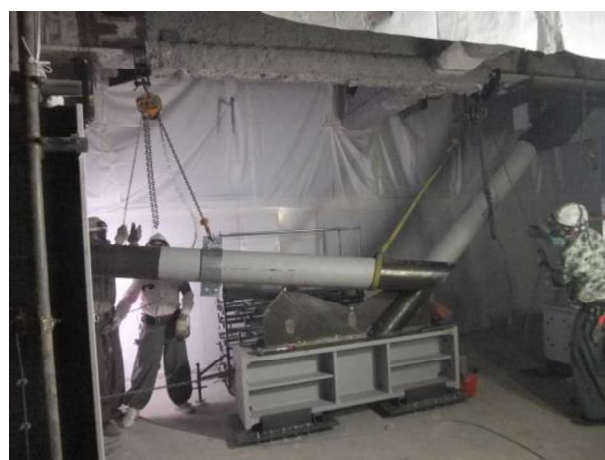
図-8 鉄骨部材の組み上げ過程

鉄骨部材の取付では、図-8のようにクランプで大梁に取り付けたチェンブロック等により鉄骨部材を吊り上げながら所定の位置まで揚重している。その後、JASS6鉄骨工事（建築工事標準仕様書・同解説 一般社団法人日本建築学会）に準拠して建て方精度を正確に管理しながら、取付位置を微調整して鉄骨を組み上げていき、仮溶接で固定している。

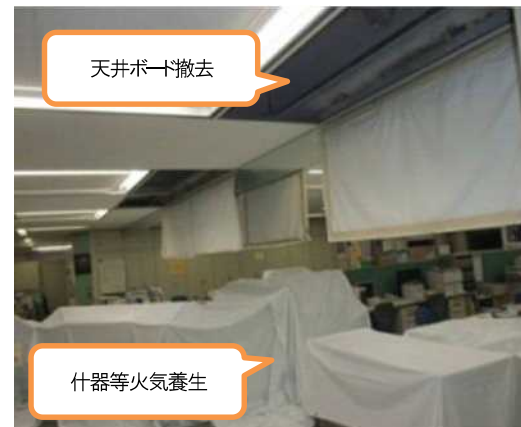
図-10 什器等の火気養生

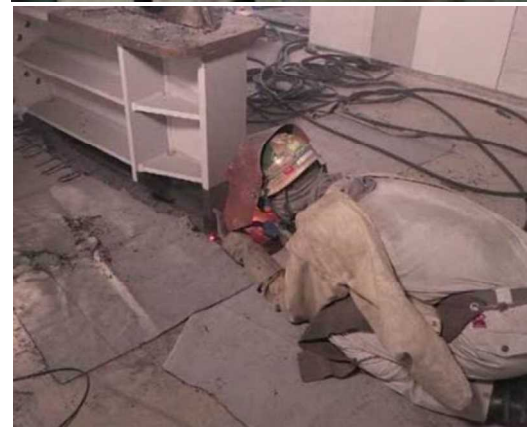
図-11 溶接施工性試験(上)と実際の溶接状況(下)

の姿勢で溶接作業を再現し、実際に適切な溶接が出来ているかを外観検査や超音波探傷試験（UT）により確認する溶接施工性試験も実施している（図-11）。

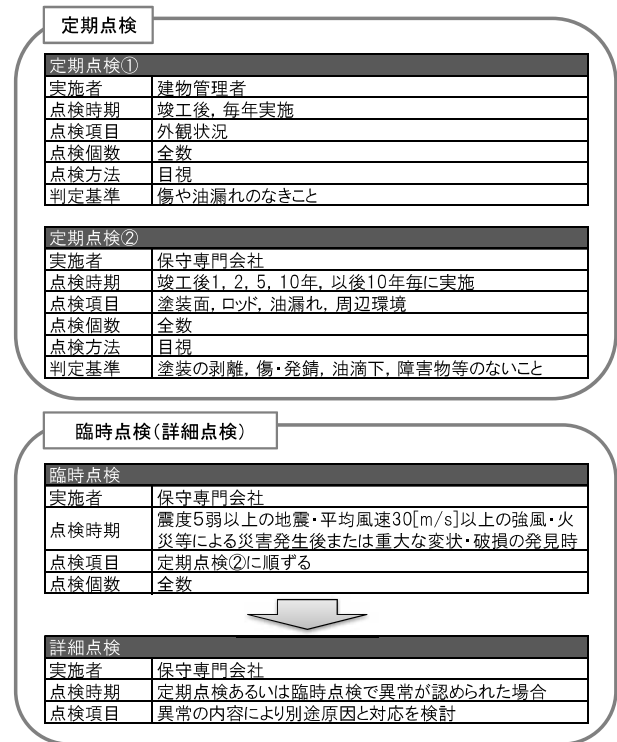
図-12 制振装置の点検フロー図 (例)

「定期点検①」では建物管理者として年1回の外観目視点検を実施し、オイルダンパーの傷や油漏れがないことを確認する。

「定期点検②」では保守専門会社による定期的な外観目視点検も実施し、塗装面の剥離の有無、ロッドの傷・発錆の有無、油漏れの有無、ダンパーの作動範囲に干渉物が無いかなどの詳細な点検を行うこととしている。その際、不具合がある場合にはそれぞれの不具合に応じて適切な処置を実施する。

「臨時点検」は地震・火災等による災害発生後にオイルダンパーの機能上、支障がないことを確認するもので、点検内容は保守専門会社による点検内容（定期点検②）と同様である。さらに「臨時点検」にて異常が認められた場合には、その原因の把握と対応を検討するため「詳細点検」を実施する計画としている。

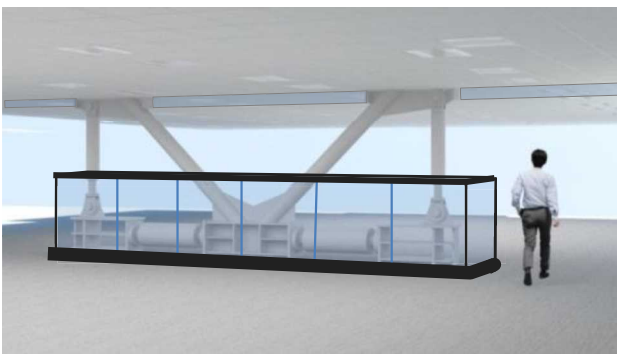
図-14 制振装置架構の「見える化」イメージ

一部の施工箇所では図-14のように制振装置を囲っているカバーを腰高程度のガラスにすることで、内部のオイルダンパー等の制振装置の機構を全面的に「見える化」させる計画である。これにより、一般来庁者をはじめ、打合せや申請等に訪れた他の工事業者等に対しても、都庁舎の長周期地震動対策をより目に留まりやすいように工夫することで、既存の超高層建築物等の長周期地震動対策の普及・啓発に役立てていく。

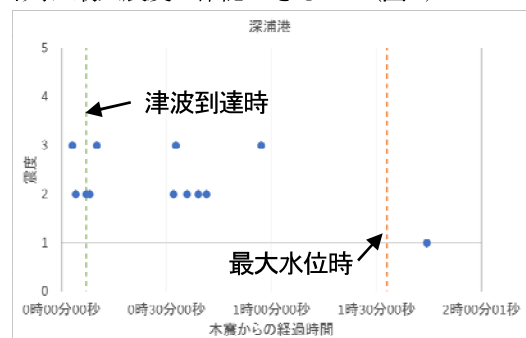
図-1 日本海中部地震時の深浦港の余震発生状況

1例目は1983年5月26日に秋田県沖で発生した日本海中部地震(M7.7)の例である。深浦港では地震発生後7分程度で津波の到達が確認され、1時間33分後に最大水位が確認されている。その間に9回の余震の発生が確認でき、最大震度は3を観測している。(図-1)

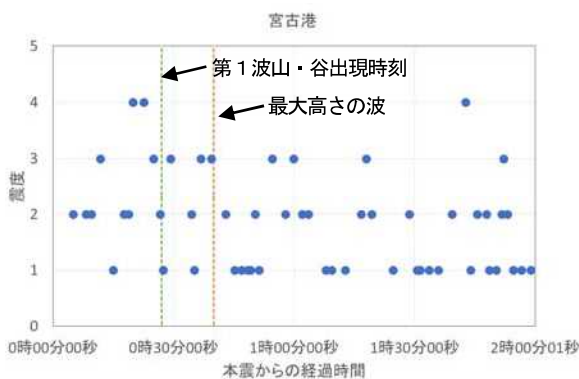
(a) 釜石港の余震状況

(b) 宮古港の余震状況

図-3 東北地方太平洋沖地震における余震状況

3例目は2011年3月11日に三陸沖で発生した東北地方太平洋沖地震(M9.0)の例である。第1波の山・谷の出現時刻は地震発生後、釜石港では25分後、宮古港では27分後に確認され、最大高さの波が釜石港で35分後、宮古港で40分後に確認されている。また、最大高さの波が確認された時間とほぼ同時に、釜石港で震度1、宮古港で震度3の地震の発生が確認されている。(図-3)

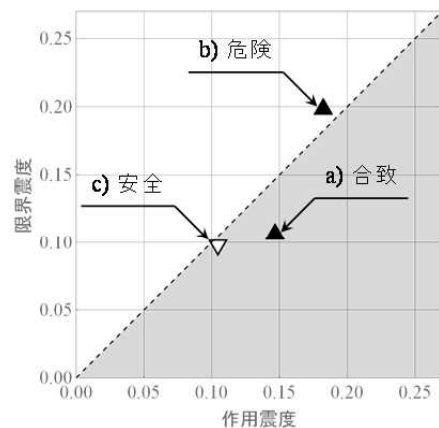
図-2.1 被災判定グラフと第1段階の被災検証結果

被災判定グラフとは、図-2.1 に示すとおり、縦軸に限界震度を横軸に作用震度を取ったもので、作用震度 > 限界震度となる右下の領域（灰色の領域）、作用震度 ≤ 限界震度となる左上の領域（白色の領域）はそれぞれ、被災検証における1段階目の手法①の被災、無被災の被災判定結果に対応している。加えて、手法②による被災判定の結果を、被災であれば▲、無被災であれば▽のプロットのマーカの種類で表現する。このグラフでは、マーカの種類により手法①による被災判定結果が、マーカの種類により手法②による被災判定結果が表されるので、第1段階の被災検証結果を視覚的に即座に判断できるようになる。

図-2.1 には、第1段階の被災判定結果の合致、危険、安全の全3種類のパターン全ての場合を例示してある。

a) 合致となっているものは、被災判定結果が手法①、②のいずれにおいても被災となった場合のもので、手法①の被災判定結果で被災を意味する灰色の領域に、手法②の被災判定結果で被災を意味する▲のマーカで描かれている。b) 危険となっているものは、被災判定結果が手法①で無被災、手法②で被災となった場合のもので、手法①の被災判定結果で無被災を意味する白色の領域に、手法②の被災判定結果で被災を意味する▲のマーカで描かれている。c) 安全となっているものは、被災判定結果が手法①で被災、手法②で無被災となった場合のもので、手法①の被災判定結果で被災を意味する灰色の領域に、手法②の被災判定結果で無被災を意味する▽のマーカで描かれている。

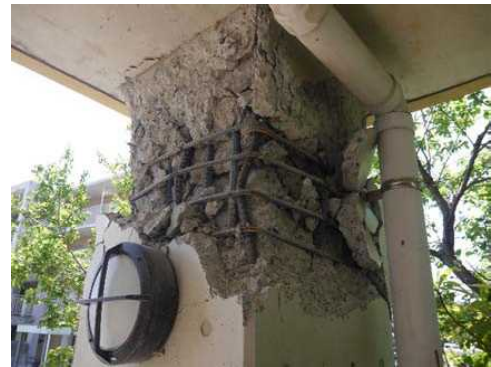
写真-2 1階柱柱頭部の被害

1階柱は、主筋の座屈が多数見られ、一部の主筋は破断していることも確認された(写真-2)。このような被害は主に柱頭部で確認されたが、一部の柱では柱脚部でも同様の被害が生じている。被災度区分判定基準³⁾に従い、部材損傷度を判定した結果を図5に示す。部材損傷度の判定結果に従い、被災度区分判定をしたところ、耐震性能残存率 $R=21(\%)$ となり、「大破」の判定となった。なお、同団地内に同時期に建設された3階建てないし4階建ての壁式RC造共同住宅15棟の外部からの調査では、構造部材に対する被害は見られない。

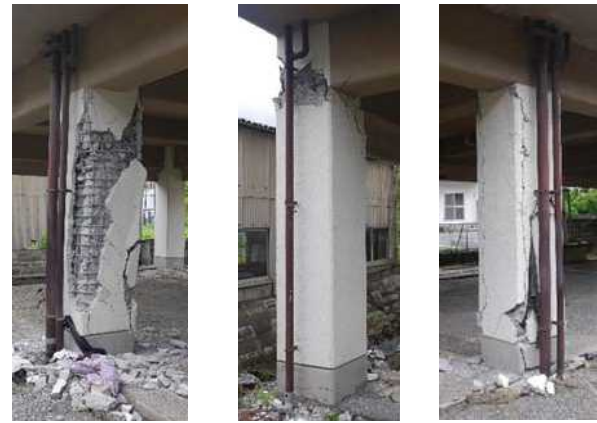
(a) X2-Y1柱 (b) X1-Y1柱 (c) X3-Y1柱

写真-3 1階柱の被害

代表的な被害状況を写真-3に示す。1階柱は、北側角の階段室側から遠い構面の柱に被害が集中しており、ねじれ挙動が生じていることが推察される。X2構面柱がもっとも損傷度が高く、軸支持能力が明らかに低下していることが確認できる。X1構面の隅柱は、柱頭部からやや接合部側に入った位置で曲げ破壊が生じている。X3構面の柱は付着割裂破壊が生じている。

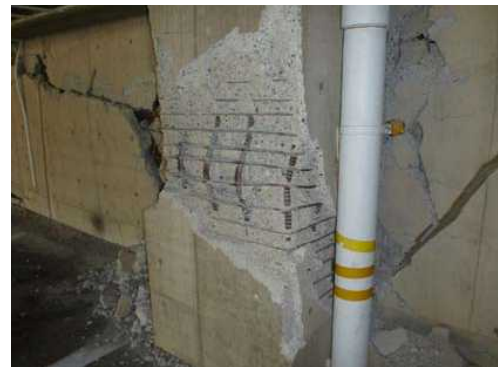
写真-4 柱の損傷 (X4-Y2柱)

特徴的な被害写真を写真-4および写真-5に示す。X4-Y2柱は中心高さ付近で、X5-Y1柱は脚部に損傷が集中し、コンクリートが剥落すると共に主筋が座屈している(写真-4)。また、X3-Y2柱では、柱自体の損傷は軽微であるものの、X3-Y2柱の取りつく張間方向の大梁の端部で破壊し、下端筋が座屈している(写真-5) また、隅角部の柱(X1-Y1柱)では、大梁が偏心して取り付いた柱梁接合部で残留ひび割れ幅が2.0mmを超えるひび割れが確認された。

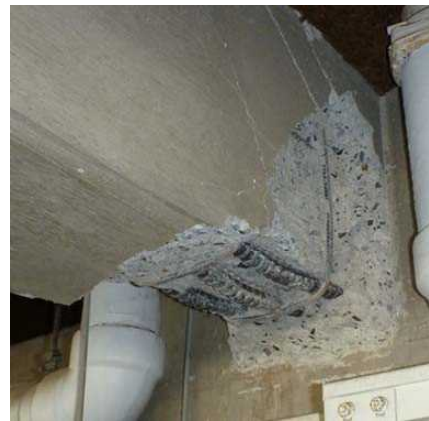
写真-5 梁端部の損傷 (X3-Y2柱に取りつく張間方向大梁)

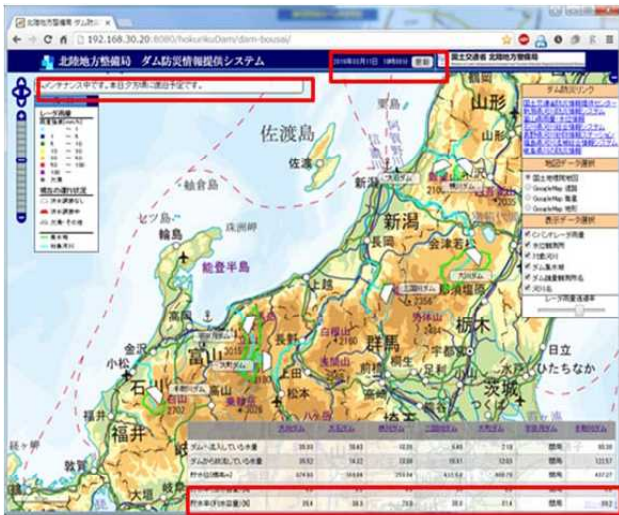
図9—トップ画面の改善

トップ画面については、表示の状況がいつ更新したのか分からないため現在時刻表示機能の追加、正確性を向上させるためシステム全体の運用状況を示すことができるお知らせを表示する機能を追加、治水利水別の貯水状況が分からないため、利水容量と治水容量のそれぞれに対する貯水率を表示する改善を行った。

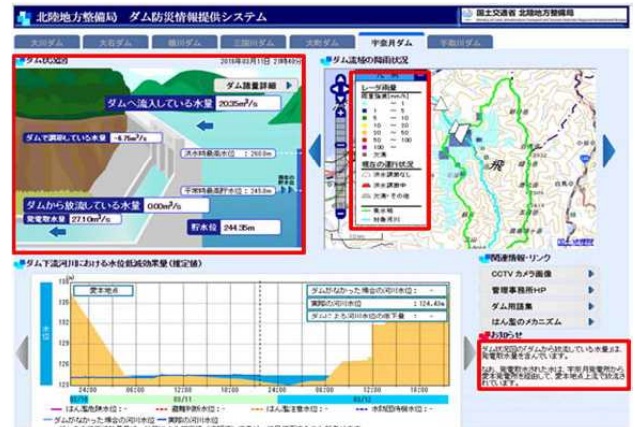
図10—個別ダム画面の改善

個別ダム画面については、治水利水の機能を明確にするため、ダムから放流している水量と発電取水量を分けて表示する改善を行った。また、表示内容を分かりやすくするため、ダム周辺地図の凡例追加として、地図上にレーダ雨量・集水域・河川の凡例を表示する改善を行った。さらに、お知らせ機能の改善を行った。

一洪水におけるダムの最大調節効果については、当初のシステムでは、ダムがなかった場合の河川水位と実際の河川水位それぞれの最高水位を基に表示していた。

改善後は、ダム地点の流入量が最大となった時の調節量を基準に、その調節効果が情報提供地点に到達する時刻の河川水位とその時刻にダムがなかった場合の河川水位により表示することとし、支川等の影響を排除して、ダムの調節効果をよりの確に表現するものに変更した。

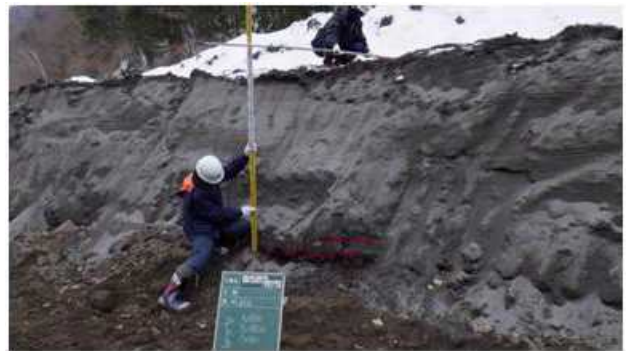
写真-1 流入地点の火山噴出物堆積状況

火山噴火以降，牧尾ダム貯水池では噴出物が大量に流入・堆積している状況が確認されている。（写真-1，2）このような状況下において，貯水池水質及び放流水質へ与える影響を把握するため，噴火の翌日より流入地点，貯水池地点，放流地点において（図-3），pHと濁度を中心に観測を開始し，関係機関への情報提供及びホームページでの公表を行うこととした。

噴火により降灰した火山噴出物は、出水の度に牧尾ダム貯水池へ流入した（写真-1）。2014年10月に火山噴出物の堆積状況を調査した結果、牧尾ダム有効貯水域内及び死水域内に、それぞれ約24万m³、約43万m³の計算結果となった。このような火山噴出物の流入は、今後も大規模な出水が発生する度に発生し、特に冬期から春期の水位低下時には貯水池全体が濁水化して下流への放流に悪影響を及ぼすことが懸念されたため、貯水池への流入を軽減することを目的として、2014年10月から2015年3月にかけて約15000m³の堆積土砂撤去工事を行った（写真-4）。

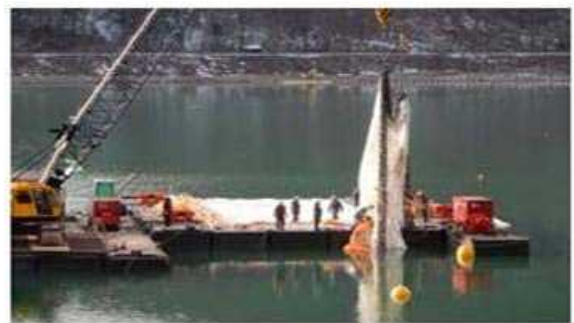
写真-3 沈下式汚濁防止フェンス

この取水深は、牧尾ダム貯水池の最深部付近に堆積している火山灰土とほぼ同じ標高であるため、取水による流速で利水放流設備から下流へ流下することが懸念された。このような影響を軽減するため、利水放流設備の上流側に沈下式の汚濁防止フェンスを設置した（図-11・写真-3）。

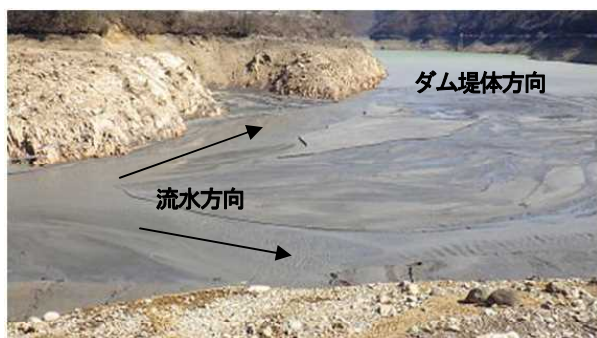
写真-5 貯水池堆積物浸食状況(平成28年3月)

また平成28年3月には、ダムの水位低下に伴い、貯水池内底部に堆積した堆積物が流水に浸食されてダム堤体近くに流れ込む状況も確認されており（写真-5）、貯水池内の濁度上昇、pH低下につながるともに、取水工付近の高濁度層が上昇した。今後もダム運用による貯水位低下の度に、堆積物の浸食によって水質が悪化する傾向が数年間継続するおそれがある。こうした堆積物の抜本的な除去対策も今後の大きな課題となっている。

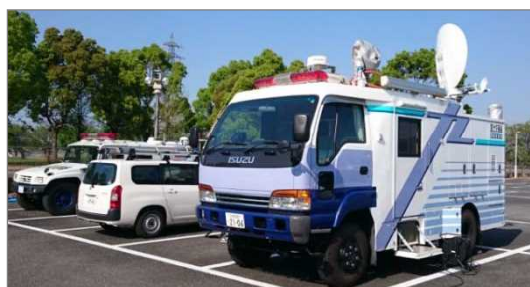
写真-2 グランメッセ熊本に展開した衛星通信車

情報通信班は、直ちに衛星通信車等を益城町の3箇所（国道443号被災現場、役場庁舎、グランメッセ熊本）に派遣し、災害対策本部や関係機関へ向けて被災状況を伝送した。被災状況調査では、TEC-FORCE隊員のヘルメットに装着したウェア

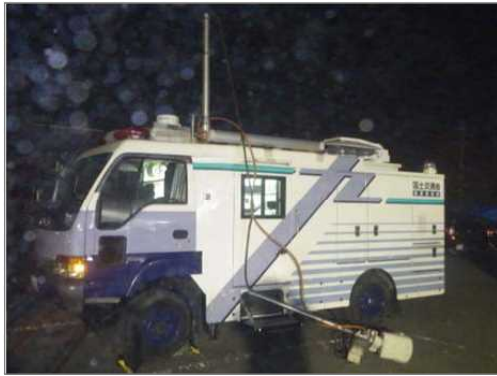
写真-7 被災直後の衛星通信車（益城町役場）

避難所に指定されているグランメッセ熊本では、夜中にもかかわらず、多くの方が避難をしてきていたが、避難所はガラスが割れたり天井が落ちたりして大きく被災していたため立ち入ることが出来ず、多くの方が駐車した車両に避難していた。なお、対策本部車に詰めていた職員と衛星通信車運用の協力業者に幸い怪我は無く無事であった。しかし、展開していた衛星通信車は3台共カメラポールや車両固定ジャッキ、車載カメラに損傷を受けてしまった。ただ、主要な機能である衛星通信装置や発電装置に損傷は無く、予備の三脚やカメラに切り替えて映像伝送を再開する事が出来た。その後、他の被災箇所に移動することが想定された為、伸びたまま曲がって格納出来なくなったカメラポールを自動車で牽引

して修正した上でほぼ格納状態とし、車両固定ジャッキも切断して応急的に走行可能な状態に復帰させた。この作業を行いつつ、テレビとラジオ、Twitter等のSNS（ソーシャルメディアネットワーク）、夜明けからは衛星回線で受信した防災ヘリコプターの映像により被災状況の把握に努めた。現場では様々な信憑性の判らない情報が流れていたが、阿蘇地域で大きな被害が発生していることは間違いないようで、阿蘇方面に向け途切れなく続く緊急車両の赤色灯やサイレン音からも容易に推察出来た。

今回の地震で観測された速度応答スペクトルは車両が揺れやすい約 0.8 秒周期の成分を含んでいた。破損はしたが、車両固定ジャッキを使用することで車両の固有振動数が高周波側にシフトし、転倒防止に一定の効果があったものとする。そのほか、転倒している車両の方向や鉄塔の倒壊方向がほぼ一定で、同じ衛星通信車でも東西軸寄りに設置した車両より、南北軸寄りに設置した車両の被害が大きい事

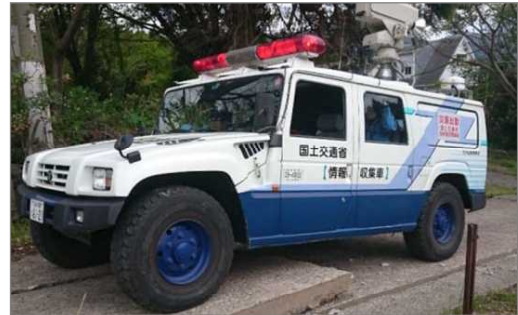
写真-8 約20cmの段差を乗り越える情報収集車

また、被災地での様々な任務に対応出来るよう衛星小型画像伝送装置（Ku-SAT）、見通し外通信が可能な公共ブロードバンド移動無線装置（公共BB）、空撮が可能な無人航空機（ドローン）を搭載した。被災地へ向かう途上は、橋梁擦りつけ部の沈下による約30cmの段差や、地割れ等が複数発生していたが、本車両の持つ機動力を活かして走破出来た。

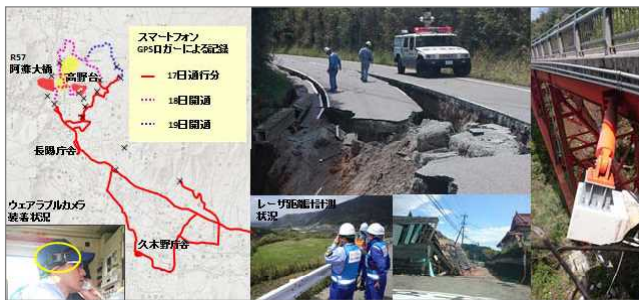
写真-10 GPSロガーによる走行軌跡及び道路被災状況

南阿蘇村までの移動中は、被災地の道路状況をGPSロガー(ガーミン、スマホアプリ等)とウェアラブルカメラを活用して記録した。この時期は携帯電話が使えないエリアがあり、災害対策本部との連絡にはK-COSMOSや衛星携帯電話を活用した。

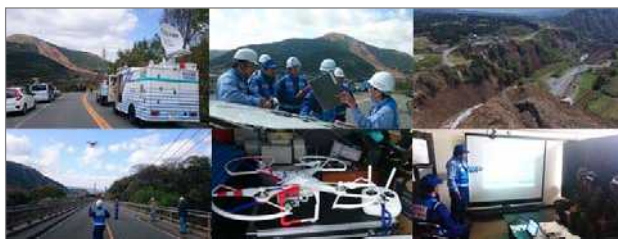
写真-11 阿蘇大橋付近での捜索支援活動

地震により行方不明となられた方の捜索・救助活動の支援及び被災状況の調査としてドローンを用いて約30回の調査飛行を実施した。ドローンで取得したデータは南阿蘇村や熊本県に提供し、陸上自衛隊には捜索・救助活動の支援として空撮映像を基に現地状況についての説明を実施した。

捜索支援を実施した中でも阿蘇大橋周辺の黒川は、深さ90mにも及ぶ狭隘な溪谷で、機体位置保持に必要なGNSS(全球航行法衛星システム)の受信が困難であり、操縦者の技量が頼りのマニュアルモードでの運用を強いられた。その上、溪谷内に複数の送電線が垂れ下がったため、無線機を持たせた監視員を複数配置して操縦者と連携を取りながら機体を誘導し、送電線を潜り抜けながら調査を実施した。

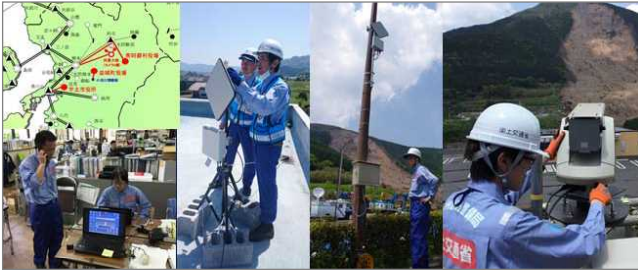
写真-14 i-RAS, 監視カメラ設置及び

ソフトフォン利用状況 (南阿蘇村役場)

アクセスシステム)を設置して延長し、メール送受信、映像共有化システム、内線通話用ソフトフォンを使用出来る環境 (出張所と同等) を構築した。また、阿蘇大橋被災現場や宇土市役所被災庁舎にも i-RAS 回線を用いた監視用カメラを設置した。なお、熊本市内の熊本 I C 等の被災箇所では、建物による遮蔽が多く固定回線の設置が困難であったため、見通し上に障害物があっても通信が可能な公共 B B 移動無線装置を活用して現地映像の伝送を実施した。

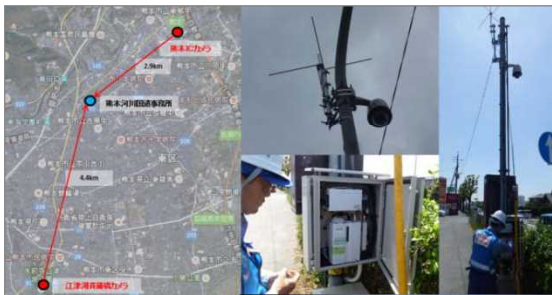
写真-15 公共 B B 及び監視カメラ設置状況 (熊本市内)

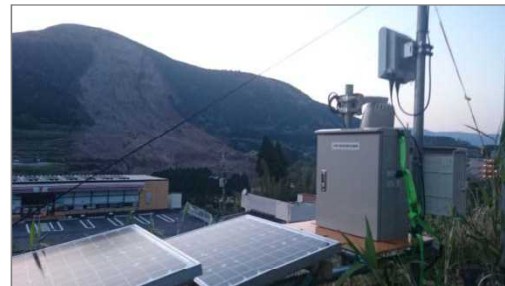
防災通信機器を稼働させる一般的な可搬型発電機は、1日2~3回の給油や数日に1回のオイル交換が必要であり、定期的に危険個所に立ち入らなければならない。危険個所での作業を極力少なくするためには、例えば、太陽光+バッテリーによる連続給電が可能な電源装置等の確保・配備が必要と考える。

写真-16 太陽光パネルとバッテリーによるカメラ電源 (南阿蘇村・国道 5 7 号災害現場)

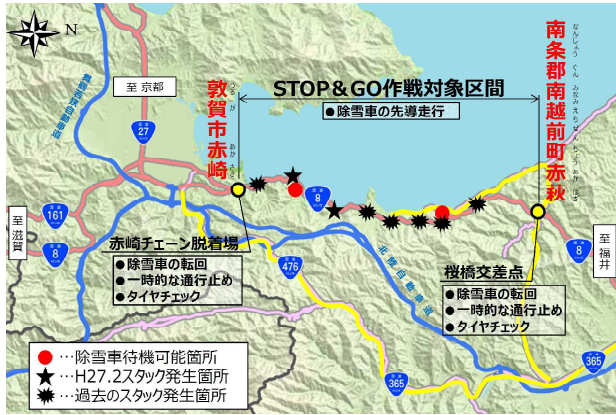
図-2 STOP&GO 作戦の区間

間として、南条郡南越前町赤萩～敦賀市赤崎の間に選定した(図-2)。

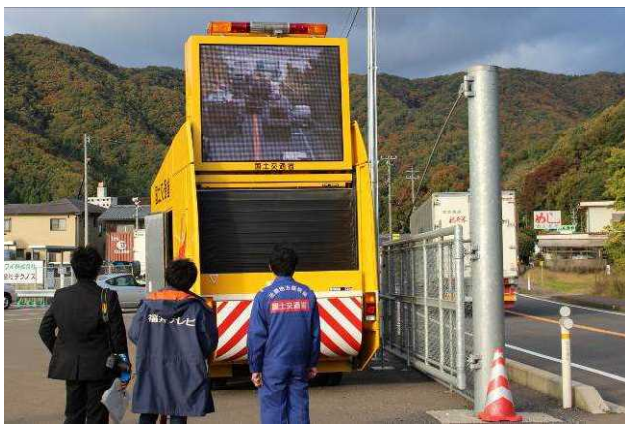
高機能標識車は主に交通規制時において文字情報を表示する機会が多いが、CCTVカメラの機器と接続することで、リアルタイムのライブ映像を表示することが可能である。これにより、SG作戦区間内にあるCCTVカメラ13基の映像を数秒おきに順次表示することで、ドライバーに対して現地での最新情報の提供が可能となる。さらに映像を見たドライバーが場合によっては引き返すか、あるいはタイヤチェーンを購入して引き続き走行を行う等の判断を行うための選択肢を提供することが期待できる。なお、後述の現地訓練時には、訓練の区間内において訓練とは関係ない一般車両による交通事故が発生した。このとき、事故現場の状況をライブ映像で表示したことで、訓練による一時的な通行規制により現場で待機していた他のドライバーは道路状況を直接把握できたため、混乱や苦情が生じなかった。よって、実際の作戦時にも有用な情報提供手法であると評価した。

写真-4 高機能標識車によるライブ映像表示状況

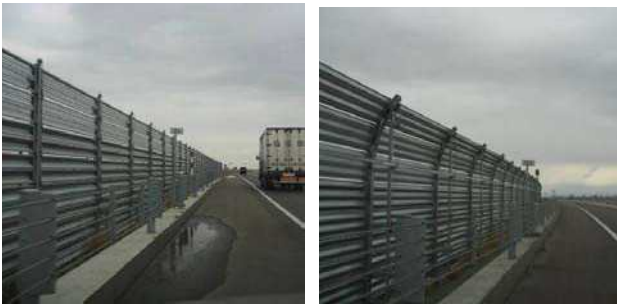
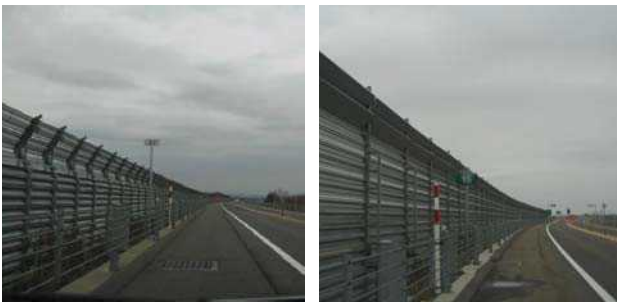
吹雪対策	概要
防雪柵（吹き止め柵） （写真1）	柵高：4mまたは5m 空隙率：下部無孔板、上部有孔板 ※形式の異なる吹き止め柵を適宜配置
自発光視線誘導標 （写真2）	設置間隔：50m（五所川原道路） 40m（五所川原西バイパス） 発光方法：点滅、緑色（LED）

写真-1 吹き止め柵

（左上：標準型、右上と左下：高性能防雪柵、右下：斜風対応型）

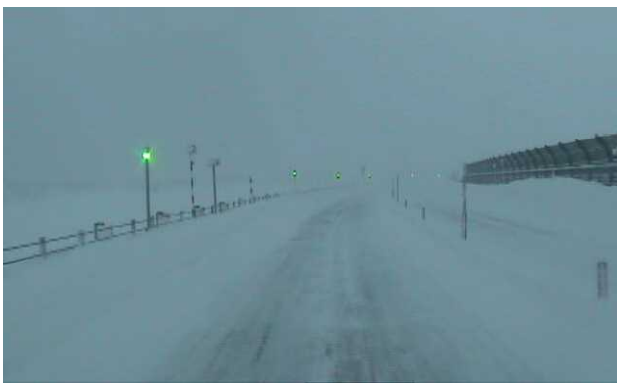
写真-2 自発光視線誘導標

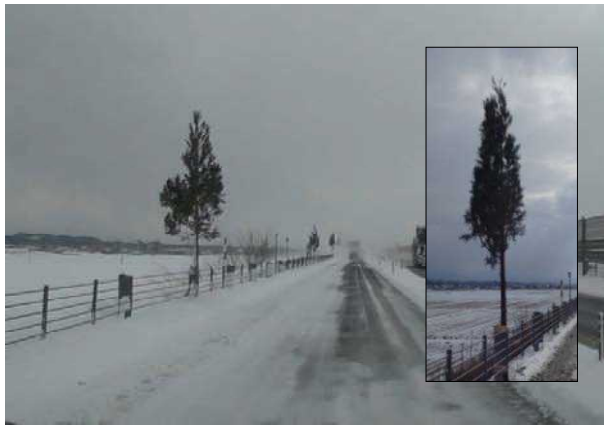
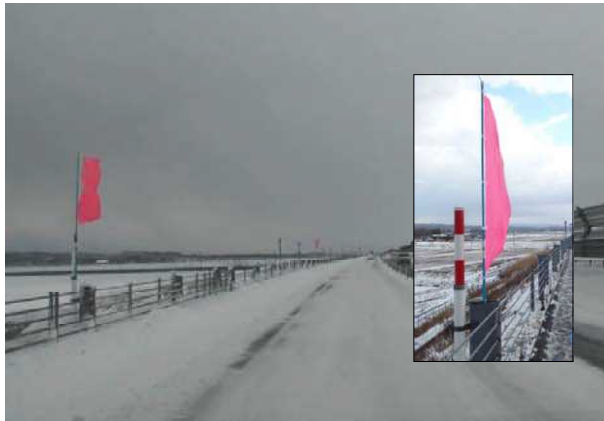
平野部にある津軽自動車道では、日中の吹雪時に周囲が白一色となるホワイトアウトに陥りやすい。周囲が明るい日中の吹雪時に対しては自発光視線誘導標よりも黒っぽく視野に占める面積の大きい樹木や看板の方が識別されやすい。そこで、ハード対策として間伐材を活用した『視線誘導樹』と『旗』の試験設置を行った（写真-3）。視線誘導樹および旗は路肩に等間隔で配置した視線誘導対策である。

写真-3 視線誘導樹と旗

- ・ 旗：ピンク色 H=3.0m
- ・ 設置区間：KP10.060～KP10.505 L=500m (25m間隔)
KP10.535～KP10.985 L=500m (50m間隔)
- ・ 設置位置：左側路側 (ガードロープ支柱に添架)

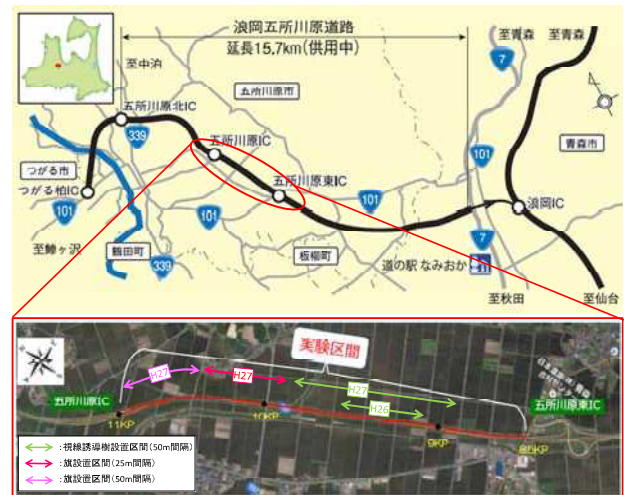
視線誘導樹と旗は五所川原IC～五所川原東IC区間の上り車線側に試験設置を行った (図-2)。この区間は視程障害発生頻度の高い区間であり、特に上り車線側は防雪柵がなく視的目標物が少ない区間である。視線誘導樹の高さがH26とH27で異なるのは、H26のアンケートにおいて、さらに高い樹を求める意見があったことによる。H27に旗を追加設置したが、スギの間伐材よりも経済的な材料を模索したものである。

図-2 視線誘導樹等の設置位置

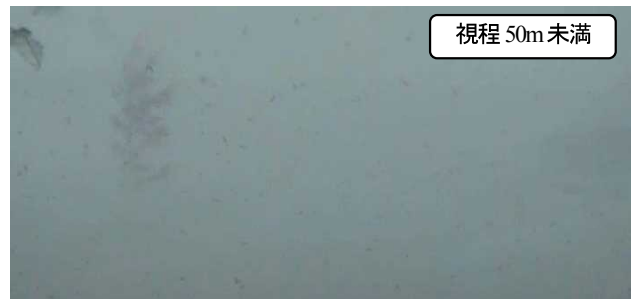
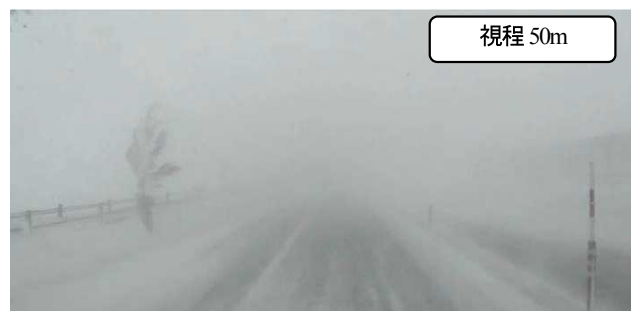
写真-4は吹雪時に車内から撮影した写真である。周囲が白一色で自発光視線誘導標が見えない中、視線誘導樹によってかろうじて路側が視認できることがわかる。

写真-4 視線誘導樹の視認状況

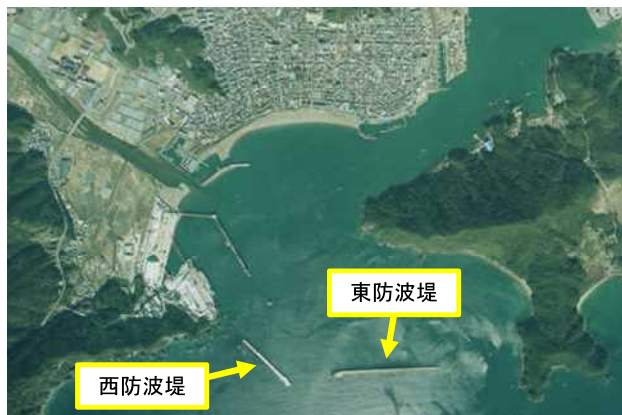
図-1 須崎港防波堤

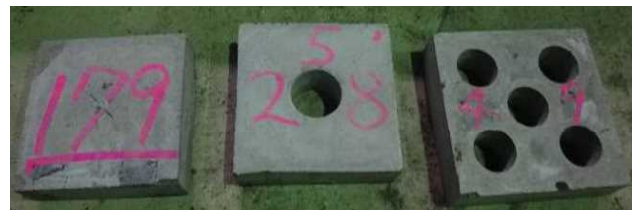
図-4 実験模型写真(被覆ブロック)

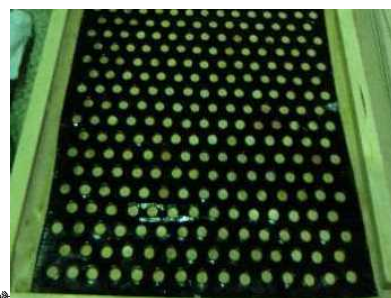
図-5 実験模型写真(洗掘防止マット)

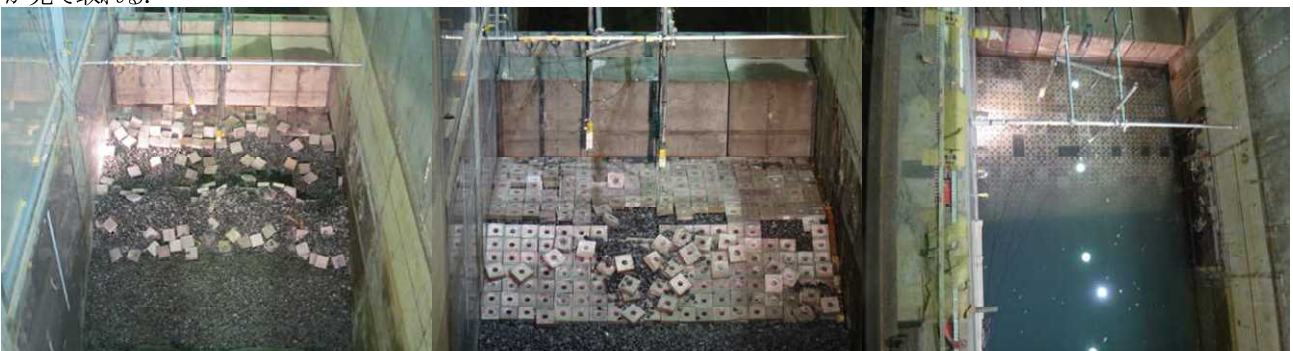
図-10 実験時の被覆ブロックの散乱状況(左:空隙率0% 中:空隙率8% 右:空隙率24%)

実験結果を図-10に示す。最大クラスの津波相当の水位差0.2m(※現地スケール2.38m)においては空隙率の違いに関わらず被覆ブロックの被害は確認されず安定していた。

水位差を最大クラスの津波相当の水位差より更に大きくしていくと空隙率の違いに応じ、空隙率0%は水位差0.41m、空隙率8%は水位差0.53m、空隙率24%は水位差0.63mからそれぞれ被覆ブロックの被害が生じはじめ、被害が生じはじめると空隙率に関係なく被害が急速に拡大していることが見て取れる。

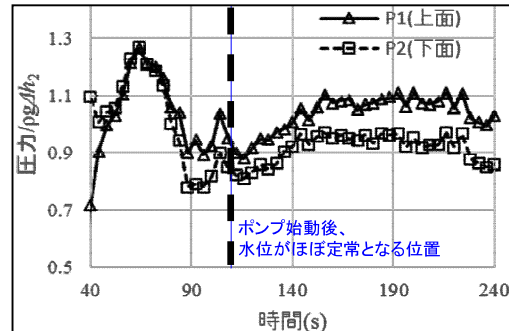
図-13 被覆ブロック上下の圧力の連動(空隙率 24%)

被覆ブロックの上面と下面に生じた圧力を比較したところ(図-12)、空隙率 0%では下面の圧力が-3.6kPa 程度まで上昇すると、上面及び下面で圧力に乱れが生じ-4.0kPa 程度で被害の発生が確認された。しかし、空隙率 24%では下面に生じた圧力が-4.0kPa 程度から乱れが生じるものの、被害の発生は-5.1kPa 程度からとなっており被害発生までの圧力差が大きいことが見て取れる。また、空隙率 24%で作用する圧力を確認すると(図-13)、上下の圧力が連動していることがわかる。空隙率 0%ではこのような連動は見られなかった。よって、空隙率の大きいブロックほど急激な圧力差が生じず被害を受けにくい。このことが空隙率によって被害率に差が生じた要因であったと考える。
