移動式たわみ測定装置の開発と 実用化に向けた取り組み

若林 由弥¹・藪 雅行¹

¹国立研究開発法人土木研究所道路技術研究グループ（舗装）（茨城県つくば市南原1-6）

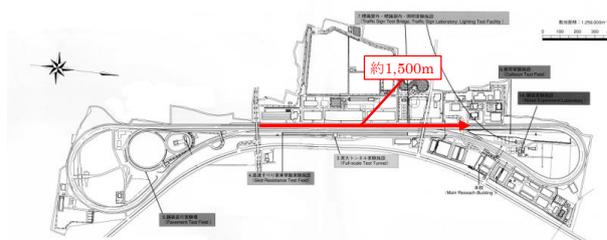
図-4 土木研究所構内の測定区間

図-4に示す土木研究所構内の外周路にて1号機を用いて測定を実施し、FWD試験の結果と比較したところ、車両の振動と思われるノイズ成分により、測定結果に大きな差異が生じた。そこで、レーザー変位計の測定値に対しスペクトル解析を行った。図-5に解析結果を示す。図中のD1, D4, D7はセンサーの番号である。2~3Hz付近の成分が卓越しており、この部分が車体の振動成分であると考えられる。舗装のたわみに比べ車体の振動は非

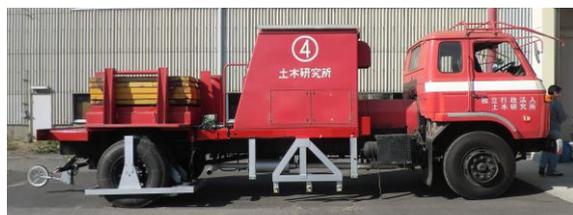
図-3 荷重車をベースにした試作機 (1号機)

MWDを実際に開発するにあたり、はじめに土木研究所の舗装走行実験場にて促進载荷試験に用いる荷重車をベースとした試作機 (以下、1号機) を製作した。図-3に1号機の外観を示す。

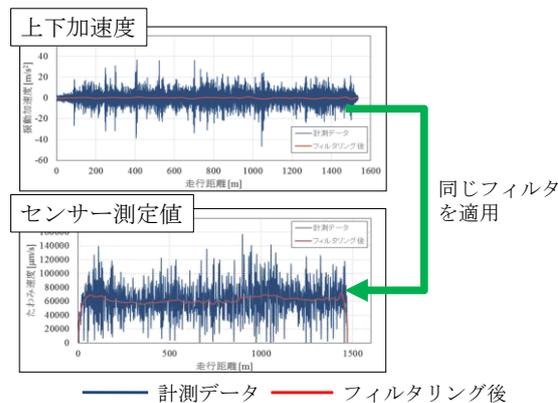
図-6 ウェーブレット解析によるノイズ除去

はじめに、センサーの架台にインシュレータやゲルマットを用いたハード的振動対策を施したが、かえって様々な振動成分が増大するという結果となった。そこで、センサーの架台は車両に剛結させることで車体とセンサーの振動を一致させ、振動成分は離散ウェーブレット解析によるソフト的振動対策により除去することとした。離散ウェーブレット解析は時系列周波数解析の手法の1つで、ウェーブレットと呼ばれる短い波の集合体としてデータを解析する。図-6にノイズ除去のイメージを示す。上下方向の加速度がフラットになるようにフィルタを設定し、センサーの測定値に対して設定したフィルタを適用することで車両の振動成分を概ね取り除くことができると考えた。

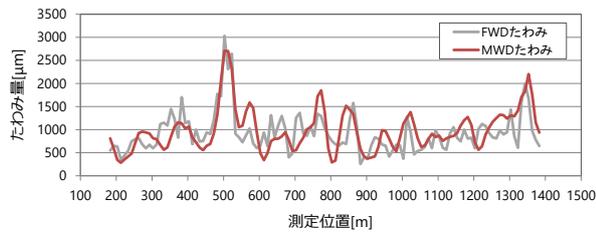
図-7 土木研究所構内道路での測定結果 (1号機)

土木研究所構内における測定結果に対し、離散ウェーブレット解析による振動の除去を行い、たわみを算出した結果を図-7に示す。MWDたわみ量はFWDのたわみ

量と概ね一致し、離散ウェーブレット変換によって車両振動成分を除去できていることが確認された。

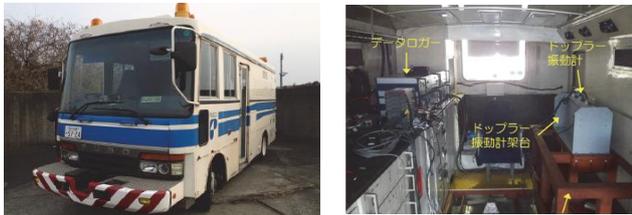
図-8 実道を走行可能な試作機 (2号機)
(左: 車両外観, 右: 車両内部)

ここまで使用した促進載荷試験用の荷重車は、実道を走行することができない。MWDを実用化するためにあたっては、実道を走行可能な装置の開発および検証が不可欠であるため、図-8に示すような、8tの中型車にセンサ類を移設し、新たな試作機(2号機)を製作した。

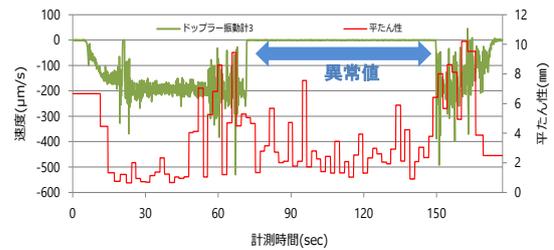
図-10 車両振動による測定値の飛び

a) 車両の振動によるセンサ測定値の飛び

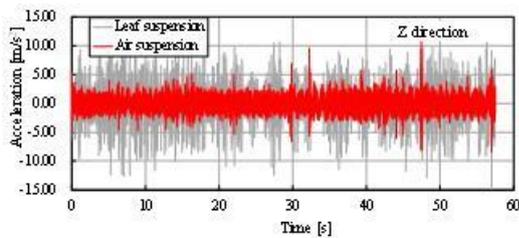
図-12 板バネとエアサスペンションによる上下加速度の比較

図-12および図-13に、時速40km/hで走行し車両の上下方向の加速度およびそのスペクトル解析結果を比較した結果を示す。上下方向の振動については、エアサスペンションを用いることで、板バネを使用時に生じていた高周波の大きな加速度が低減されることが分かる。続いてスペクトル解析結果を見ると、1~10Hz付近の周波数の振動が低減されていることも確認でき、離散ウェーブレット解析によるノイズ除去を行う上でも優位であることが推察される。

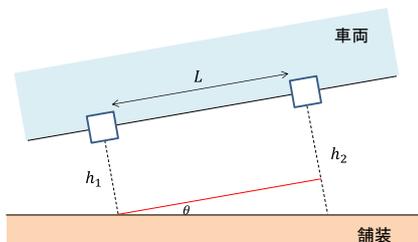
図-14 レーザー変位計による車両の姿勢測定

図-14にレーザー変位計を用いた車両の姿勢計測方法を示す。2つのレーザー変位計による地面との距離を h_1 、 h_2 、センサー間の距離を L とすると、車両の地面に対する角度 θ は以下の式(3)で求めることができる。

$$\theta = \arctan\left(\frac{h_2 - h_1}{L}\right) \quad (3)$$

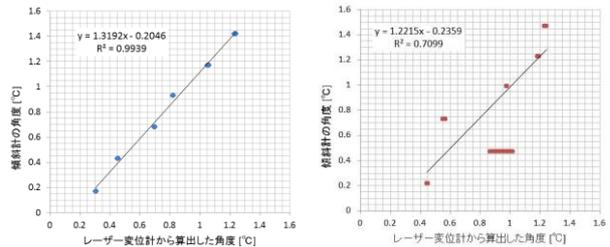
図-15 レーザー変位計による角度と実際の角度の比較
(左：密粒度舗装，右：ポーラス舗装)

図-15に測定結果を示す。密粒度舗装では、レーザー変位計によって測定した角度と実際の角度に極めて高い相関性が見られた。一方で、ポーラス舗装では測定値にばらつきが見られ、車両の姿勢を推定することは困難であることが分かった。この原因としては、ポーラス舗装は空隙が多く、路面の凹凸が大きいことが考えられ、今後、変位計の個数を増やすなど、さらに検討を進める予定である。

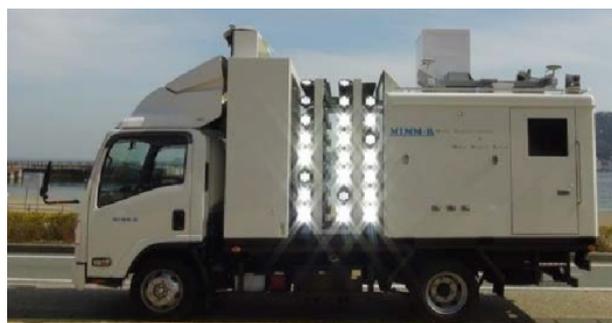
図-1 計測車両の側面部

走行型計測は、MISカメラとレーザー測量器、および電磁波探査器を搭載した車両によって、トンネル内を走行し「トンネル覆工表面画像」「トンネル断面測量」「覆工巻厚・背面空洞」を同時に計測するシステムである。断面測量データは、人工衛星のGPSとリンクしており、測量座標は3次元座標値としてデータ化され、複数回の計測値の比較によって、断面変形の進行性やひび割れの進展等を評価することができる。また、壁面画像から視覚的なデータとして、ひび割れ、目地部の剥離、漏水、照明設備や導水工の破損等を検知することができる。この計測車両システムは、時速70km/hの走行速度で、一般車両と供用車道内で計測を実施できるため、交通規制を必要としない。このことから一般車両交通への影響を回避でき、かつ近接目視点検では得られない「ひび割れの詳細かつ面的な情報」「トンネル断面の変形モードの取得」「覆工厚さ、空洞の有無」を短時間に計測できることから点検の効率化に大きく寄与できる。

図1,2,3に走行型計測車両の機器を示す。

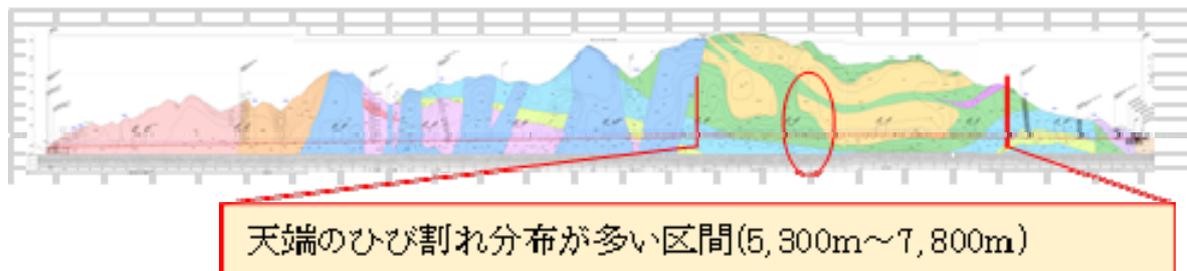
図-4 栗子トンネルの天端ひび割れ分布状況

栗子トンネルは、天端ひび割れはあるが、福島側に少なく、山形側に多い傾向がある。図4に覆工のひび割れ分布状況を示す。

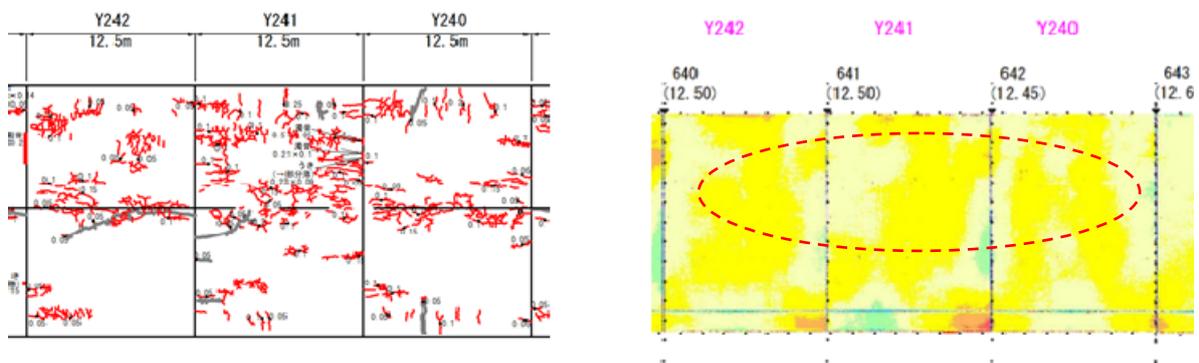
図-5 栗子トンネルの天端ひび割れとコンター図

の地層堺」のようである。しかし、ひび割れが多く分布するその区間の断面計測結果からは、天端沈下変形のような外力性変形モードはない（図-5）。

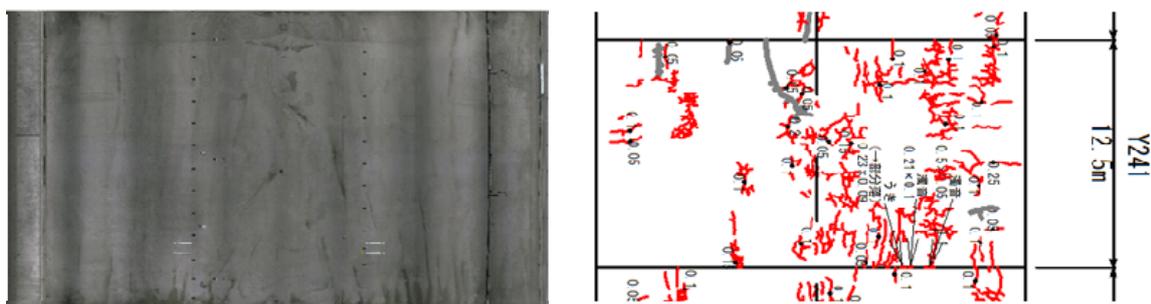
図-6 栗子トンネル (Y241) の天端ひび割れ画像と展開図

天端のひび割れは「0.3mm未満の微細なひび割れ」であり（図-6 Y241スパン）、1mm程度のひび割れは注入補修が実施されている（Y241灰色のひび割れ跡）。ひび割れのある箇所は「火山礫凝灰岩～流紋岩」区間であり、特にひび割れ密度の多い箇所は「火山礫凝灰岩と流紋岩

図-6にY241スパンの画像展開図を示す。微細なひび割れと亀甲状のひび割れが混在するが、変形モードがないこと（赤色破線部にひび割れ分布と呼応する変形モードがない）、0.3mm未満であることから構造上の問題となる可能性は低いと判断する。覆工点検の初期値として覆工面のひび割れ分布範囲、亀甲状のひび割れの存在とその範囲を面的に記録することが重要であり、今後の点検時にその進展の有無を把握することが望まれる。

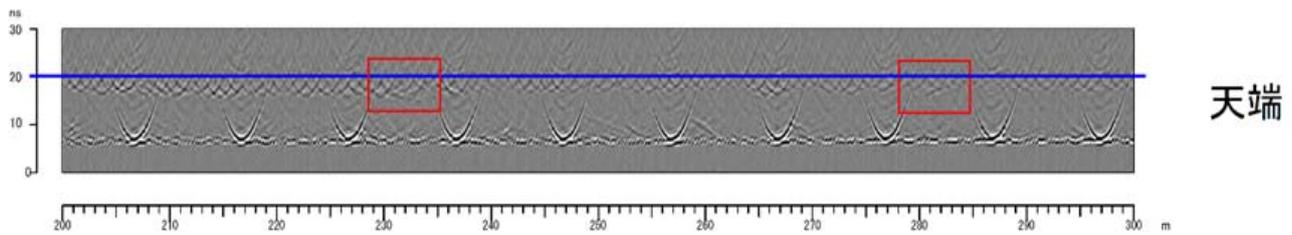
図-7 栗子トンネル 天端1測線の非接触電磁波探査結果

覆工厚さ、覆工背面空洞調査として、栗子トンネル天端1測線、大笹生トンネル天端1測線、アーチ・SL4測線の非接触電磁波探査を行った。図-7に栗子トンネルの計測結果（一部）を示す。その結果、覆工厚さ30cmは確保されており、大きな空洞（10cmを超えるもの）はほとんどないとわかった。空洞が懸念される箇所は、現況

において天端反力不足が原因となる「上に凸の変形モード」はなく、かつ「圧ぎひび割れ」もないことから空洞が覆工構造上の弱点となっていないことがわかった。今後、空洞が懸念された箇所を「接触型電磁波探査」にて、詳細調査を行うことが望まれる。

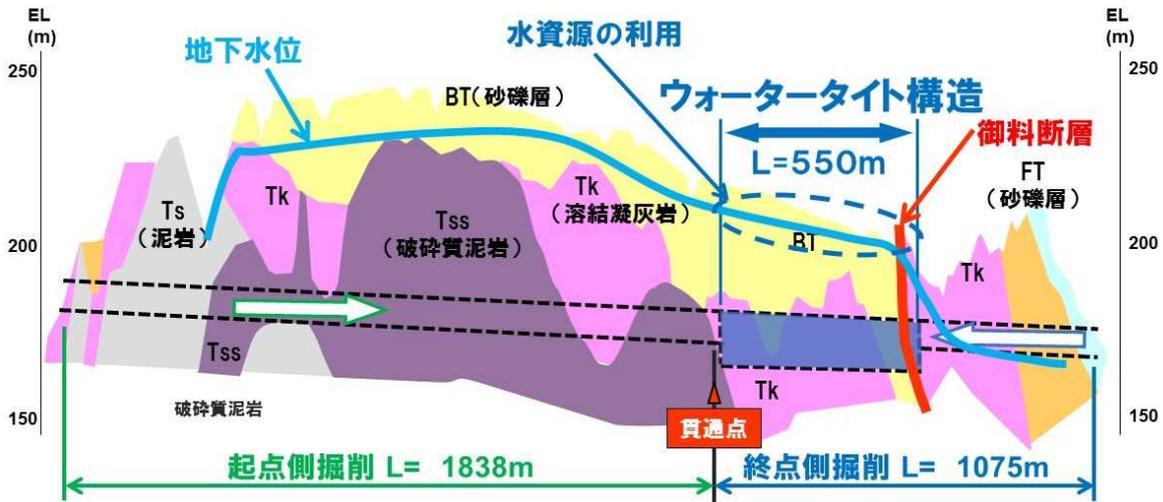
図4 トンネル地質縦断面図 (過年度の地質縦断面図)

本トンネルの周辺は、芦別岳に代表される夕張山地山麓の丘陵地で、広大な森林や豊富な地下水など豊かな自然環境が保たれている。そのため、当地域においては、自然環境が生み出す美しい景観や清らかな水の活用により、リゾート運営や営農活動の展開とともに、市民の飲料水確保など豊かな自然の恩恵を受けている。本トンネルでは、この地下水環境の保全を目的として地下水位低下を防止するため、ウォータータイト構造（非排水断面）を用いた施工を進めている。ウォータータイト構造の施工区間は延長550mで計画されており、耐水圧断面となるため円形断面（真円断面）で掘削を行った。地質状況は御料断層付近で、被圧帯水層である土砂状の砂礫層（BT）が切羽全面を占め、その区間は約100m連続し、その後、切羽下部より風化した溶結凝灰岩が現れ、大部分は亀裂の卓越した溶結凝灰岩層（Tk）が分布していた（図4参照）。

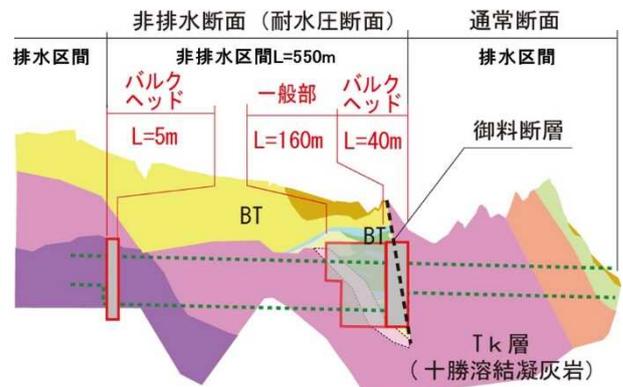
図5 止水注入縦断面図

ウォータータイト区間の両側は縦断的な通水を抑制するために、地上部より恒久的な止水注入を実施し、被圧帯水層が確認された区間については掘削時の安定性を保つために部分的な止水注入を行った（図5参照）。

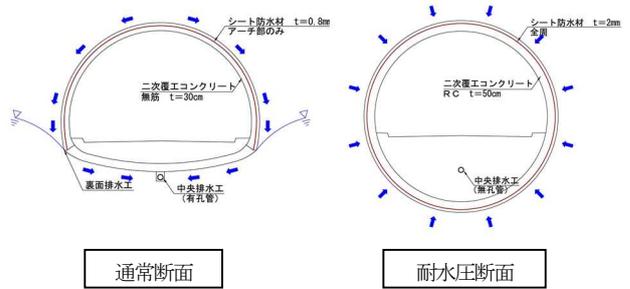
図6 トンネル断面図

ウォータータイト区間のトンネル構造は通常の区間と異なり、地下水位回復により外周面から水圧が作用することから、全周複鉄筋のコンクリート構造とした。二次覆工の構造は、覆工の厚さ $t=50\text{cm}$ 、鉄筋は、土砂部の主鉄筋SD345D19、配力筋SD345D16、岩盤部の主鉄筋SD345D16、配力筋SD345D13としている（図6参照）。図7に各工種の施工割付を示す。掘削は上下半、インバートの3分割とし、断面下部には仮排水を設置した。防水工は上半部、下半部の2分割施工とし、鉄筋工およびコンクリート工はインバート、側壁、覆工の3分割施工とした。

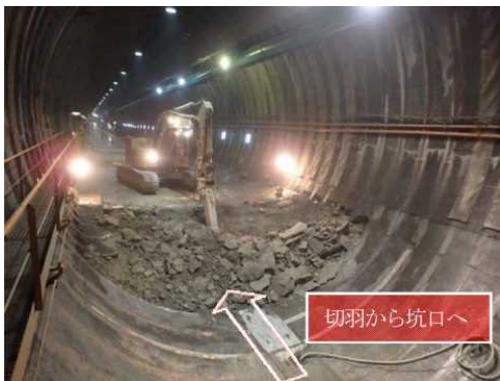
写真-1 インバート掘削状況写真

非排水構造区間においては上下半掘削完了後にインバート部の掘削を行っている。インバート部の掘削は機械配置や作業盤を考慮して坑口側からでなく切羽側から後退するように掘削を行った(写真-1 参照)。インバート防水工では、掘削を迫りかける形で防水シートを敷設し、敷設には専用のシート台車を使用した。防水シートは、通常の馬蹄形断面のアーチ部に施工する際は $t=0.8\text{mm}$ シートを使用するのが一般的だが、非排水区間においては、通常よりも厚い $t=2\text{mm}$ の防水シートを使用して施工している。インバート防水工の施工が完了後、インバートの鉄筋工およびコンクリート工を実施した(写真-2参照)。

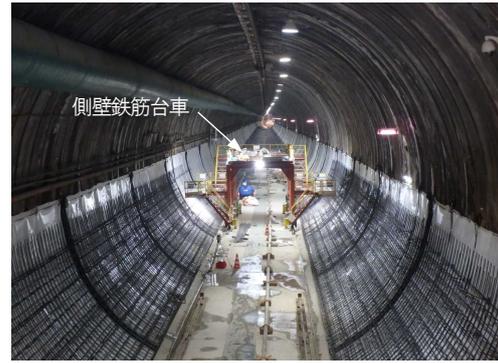
写真-3 側壁鉄筋施工状況

側壁鉄筋工は、インバート完了区間から構築を行う。インバート工の立上り鉄筋からさらに約5m鉄筋を延長させるため、作業足場として側壁鉄筋台車を使用した(写真-3参照)。鉄筋を組立する際に通常使用する吊鉄筋金具では地下水位回復後の被圧地下水によって施工箇所から漏水を招く恐れがある。そこで吊鉄筋金具の代わりに非貫通治具「Kプレート・Kリング」を採用し、シートに一切傷つけないようにした。Kプレートは強カブチルテープ付きで防水シート接着面に貼りつけ固定した(写真-4参照)。

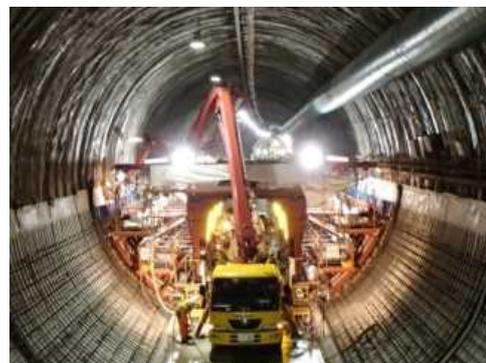
写真-5 コンクリート打設状況

側壁コンクリートの型枠は専用の移動式スライドセントルを製作した。打設方法は、セントル近傍にコンクリートポンプ車を配置し、セントル上部から型枠内へ筒先を挿入し、打ち込みを行った(写真-5,6参照)。

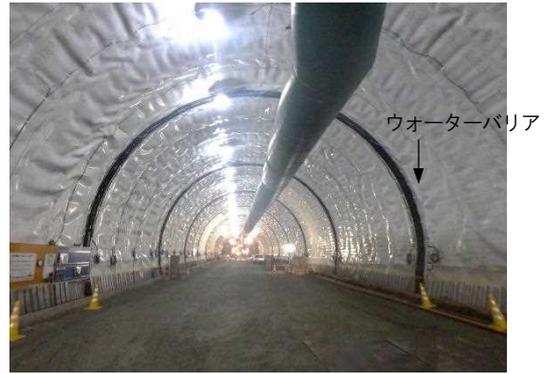
写真9 アーチ防水工完了全景

上半防水工のシート敷設は専用のシート台車を使用している(写真-7 参照)。防水シートはインバート部と同様に通常よりも厚い $t=2\text{mm}$ の防水シートを使用して施工した。通常人力による敷設を行うが、今回の防水シートは通常の防水シートよりも厚いため通常の約4倍の重量がある。そのため、機械的にシート敷設が出来るよう台車に展張機を装備した。展張機はアーチ状のレールを走行する構造とし、この展張機に防水シートをセットし、自走させて防水シートを巻き出し、吹付面に貼りつけて施工を行った(写真-8,9 参照)。

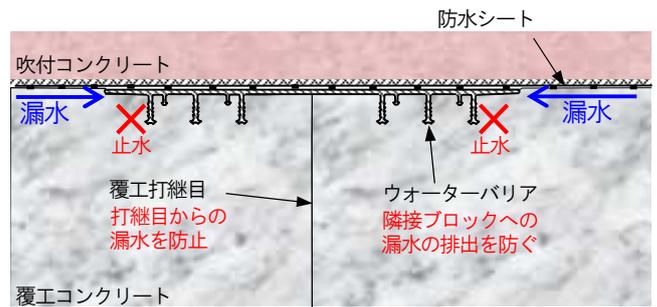
図-8 ウォーターバリア

防水シートには覆工施工後の漏水範囲を1ブロック内に限定させるため、漏水対策システムとして覆工の打継目全周にウォーターバリアと呼ばれる隔壁を設けている(図-8 参照)。加えて、防水シートの破損に対応するため、リペアシステムを採用し、水環境の保全に期した。リペアシステムとはシート破損により二次覆工から漏水が発生した場合、防水表面に設置したインジェクションチューブよりウレタン系止水材を注入し、シート破損部のある覆工ブロック全域を恒久的に止水するシステムである。ウォーターバリアと併用することにより、止水材注入範囲を限定できる。施工時は防水シートと同時にインジェクションチューブを併設し施工を行った(写真-10,11 参照)。

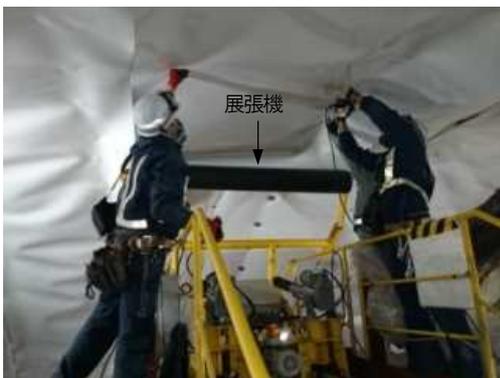
写真8 防水シート敷設状況

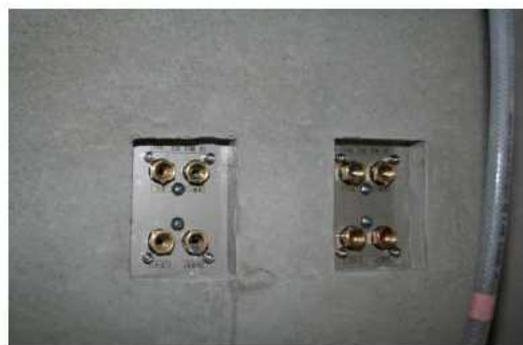
写真11 リペアシステム注入口

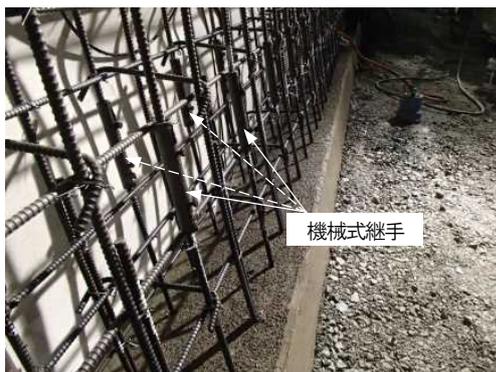
写真-12 アーチ防水工完了全景

アーチ鉄筋は通常防水シートの敷設に使われるシート台車を使用して組立を行った。側壁鉄筋との継手には使用するモルタル充填方式の機械式継手を採用した(写真-12 参照)。組立では側壁部でも使用したKプレート・Kリングを覆工アーチ部でも使用するが、鉄筋の自重で鉄筋全体が下がってしまうため、プチルテープでシート面に接着固定することが難しい。そのため、弱部となる鉄筋の重ね継手には結束線の固定のほかに無溶接工法の鉄筋締結金具を使用して、横断方向の鉄筋のズレとKプレート接着面の剥がれを防止した(写真-13 参照)。

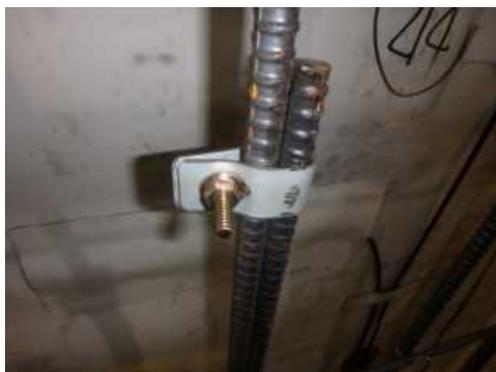
写真-13 鉄筋締結金具

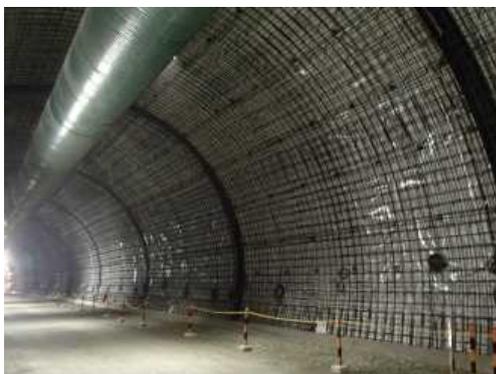
写真-14 アーチ鉄筋工完了全景

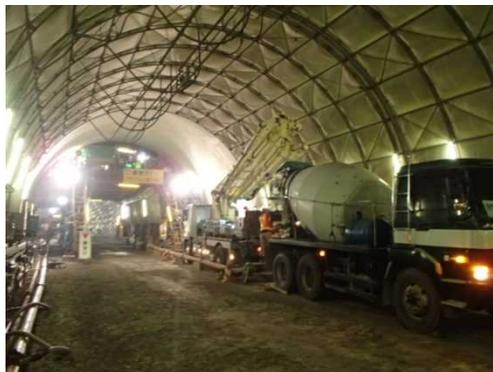
写真-15 アーチコンクリート打設状況

覆工コンクリートは標準断面で使用していたスライドセントルを一部改造し、従来の方法と同様にコンクリートポンプ車の配管圧送により打設を実施した(写真-15,16参照)。

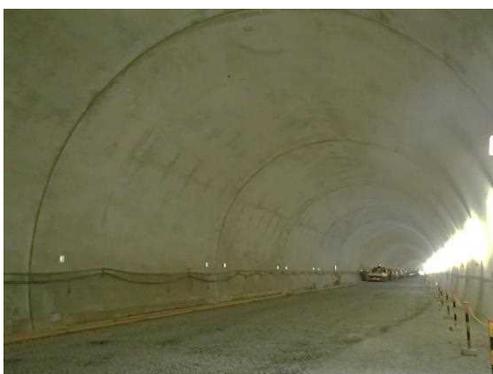
写真-16 アーチコンクリート工完了全景

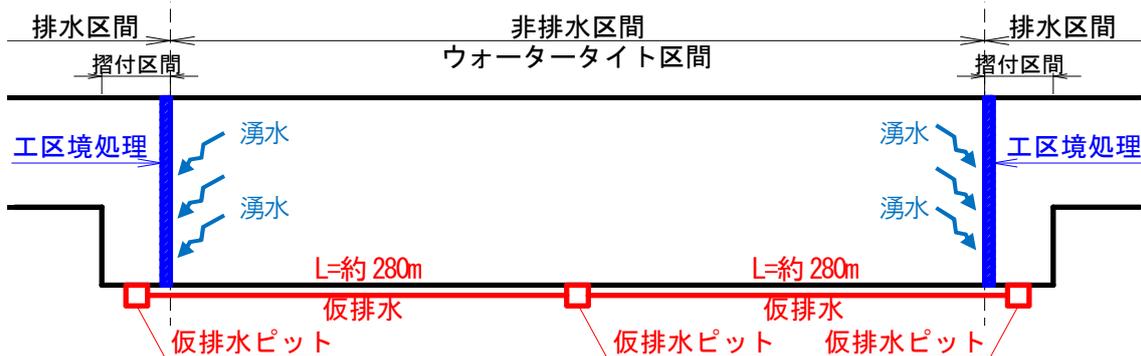
図-9 湧水仮排水設備と工区境処理位置 (縦断面図)

トンネル施工中は水圧のかかっていない状況でトンネル全周に防水シート設置、インバートおよび側壁、覆工の施工を行うことが出来るよう仮排水を設けていたため、覆工完了後、地下水位回復に向けて仮排水閉塞を行った。閉塞作業は仮排水ピットの止水処理、及び仮排水へのセメントミルクの充填完了後、ピット部分のインバートコンクリート打設、埋め戻しを行い作業が完了した(図-9 参照)。

また、排水区間とウォータータイト区間の境界は、地下水位回復中および回復後に排水工区側へ湧水が流出するのを防ぐ必要があるため、工区境処理を実施し、流出箇所である防水シートと吹付コンクリート間を遮水する構造とした。

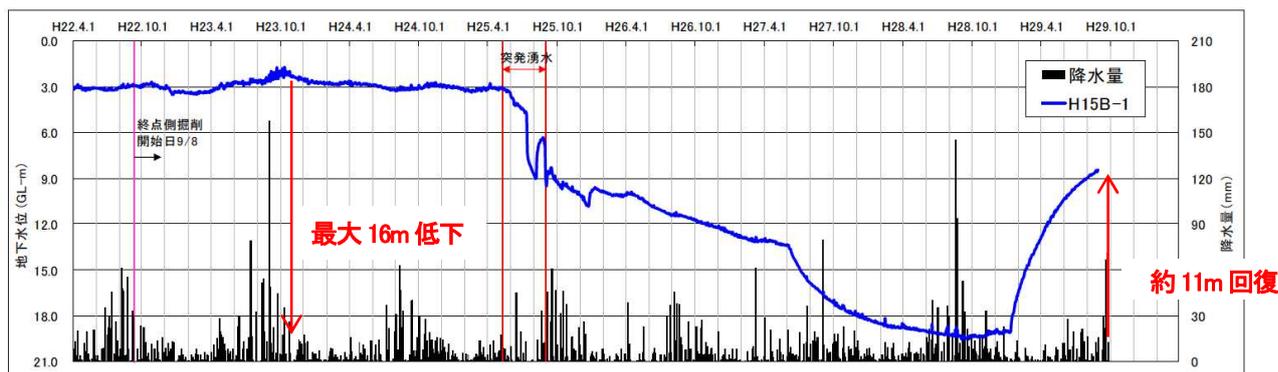
図-10 北の峰トンネル直上付近の地下水位観測結果

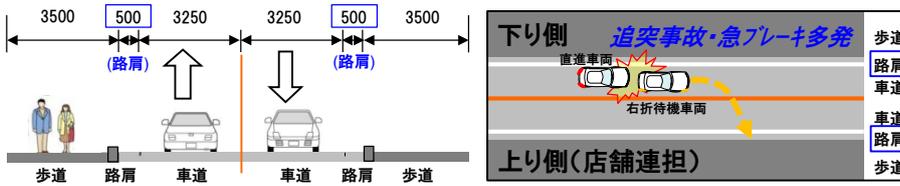
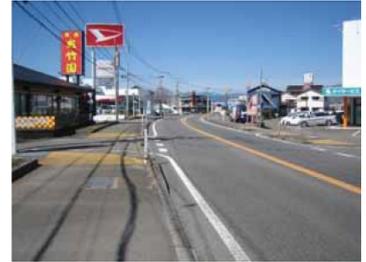
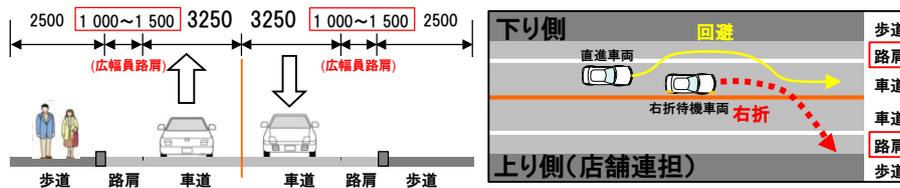
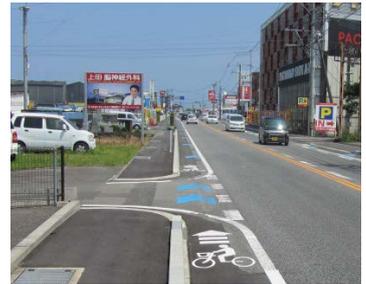
- 片側幅員3.25mの2車線道路
- 上り側車線沿線に店舗が連担
- 下り側車線からの店舗流入車両が直進車の通行を阻害
- 追突事故や後続車の急ブレーキによる回避行動が多発

路肩を50cm~100cm拡大

広幅員路肩整備による追突事故の防止対策を実施

■店舗流入車両がいても、広幅員路肩を利用した安全かつスムーズな回避が可能

図-6 高鍋地区の事故対策

単路区間における追突事故対策としては、路面標示等による速度抑制や注意喚起が多いが、速度超過が直接的な原因でない当区間では大きな効果が期待できない。また、区間全体に沿道施設が連担し、特定の場所に事故が集中しているわけではない(図-5)ため、連続的に機能する対策が求められた。以上から、沿道施設進入車両の待機時に、後続車が待機車を避けて通行できる広幅員路肩(W=1.0m~1.5m)を区間全体に整備する対策案が採用された(図-6)。

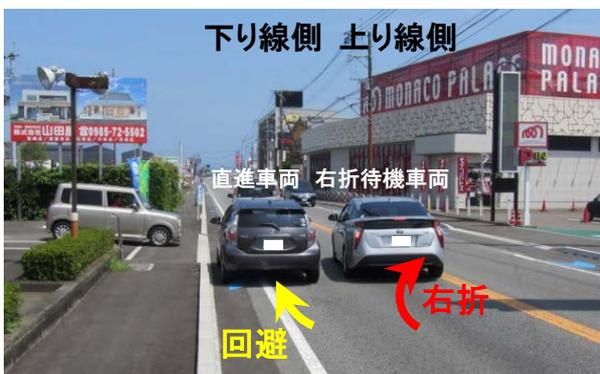
図-7 すり抜け状況

広幅員路肩整備後は、右折車両が待機していても後続直進車両は回避して通行できる(図-7)ため、

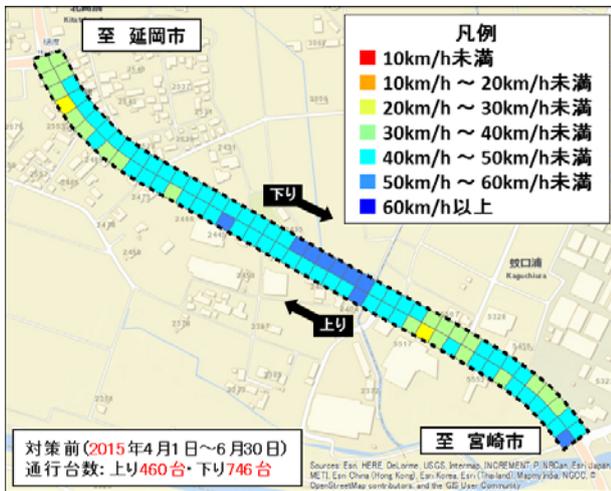
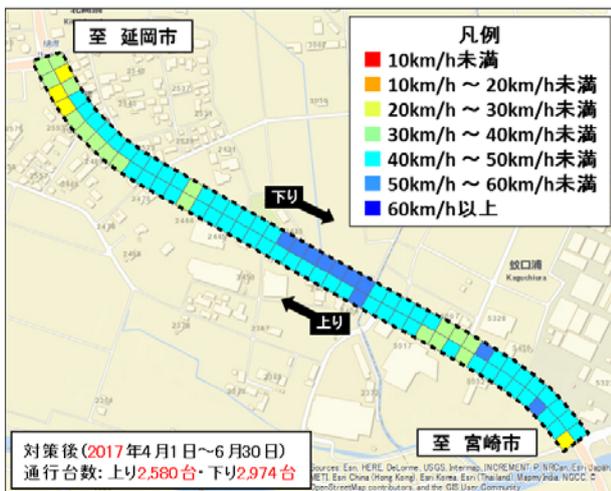
図-8 20m ピッチにおける平均速度の変化

検証対象地区の事故要因は、沿道施設への右折待機車両に起因して発生する不規則な滞留であるため、事故は沿道施設営業時間である昼間に集中して発生していると推測される。平均速度が対策前後で

ほとんど変化しない原因として、交通量が少なく、平均速度が大きいと予想される夜間のデータの影響が大きく表れていることが考えられる。したがって追加検討方法として、例えば、昼間のデータから同様に平均速度を比較することが考えられる。

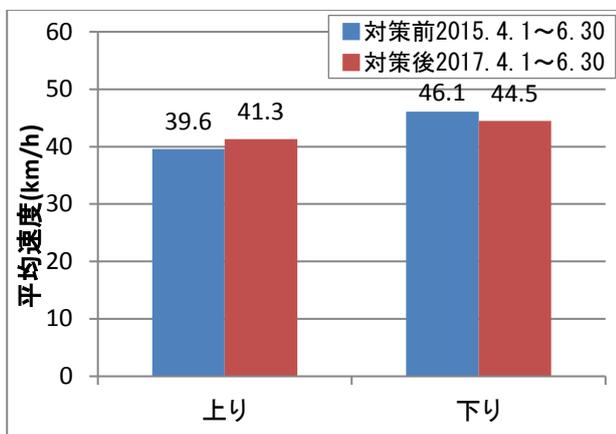
図-9 区間平均速度の変化

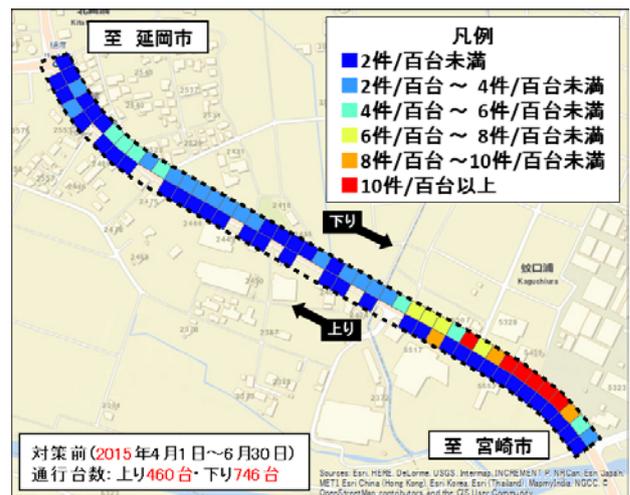
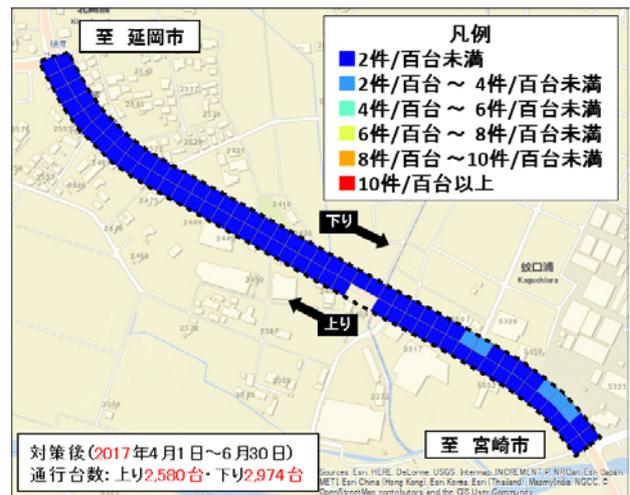
図-10 20m ピッチにおける急ブレーキ発生頻度の変化

上下線別に 20m ピッチで集計した通行台数 100 台あたりの急ブレーキ発生頻度を図-10 に示す。対策前は、下り車線を中心に区間全体で急ブレーキが発生している。一方、対策後は、全ての区間で 4 件/百台未満になっていることが確認できた。これは、上りに施設が多いという事実とも整合している。

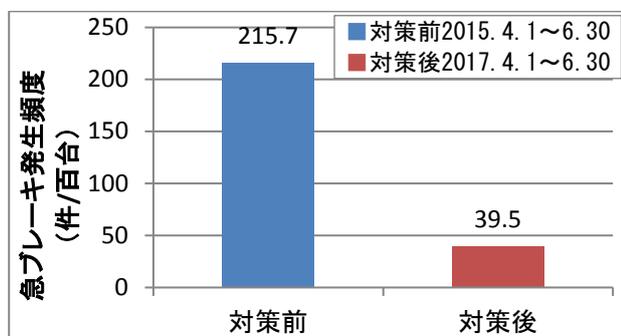
図-11 区間全体における急ブレーキ発生頻度の変化

区間全体での急ブレーキ発生頻度は、対策前の 215.7 件/百台に対して、対策後 39.5 件/百台と 80% 以上減少した (図-11)。一方、同期間における検証対象区間での事故発生件数は 10 件から 3 件に減少していた (図-12)。急ブレーキ発生頻度と事故発生件数には関係性があるように見えるが、本検証は 3 ヶ月間を対象に行っており、一般に交通事故データ分析には 4 年間のデータ蓄積が必要なことを考える

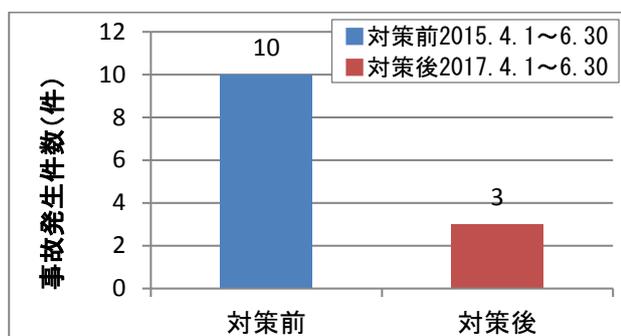
図-12 事故発生件数の変化

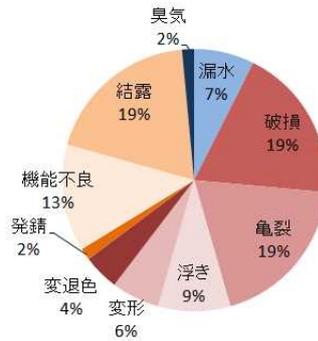
図-27 内装不具合事象

内装の故障・不具合事象の件数は69件。不具合事象及び発生部位は図-27, 28のとおりとなっており、特に傾向は見られない。

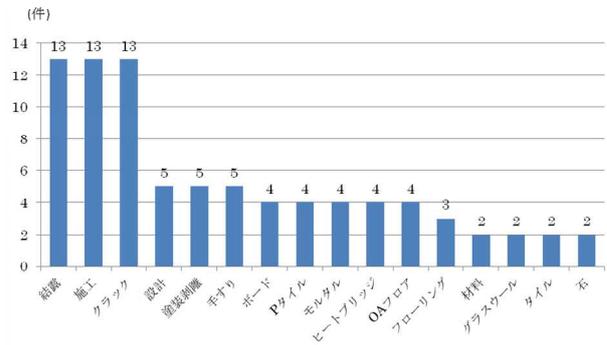
図-29 内装の不具合キーワード

キーワードに関しては図-29のとおり、結露、施工、クラックが多い。結露、ヒートブリッジなど冬期間の不具合が多く、クラックに関してはモルタル塗りで多く見られた。その他の項目としては、手すりのがたつき等付属物の機能不良が多かった。

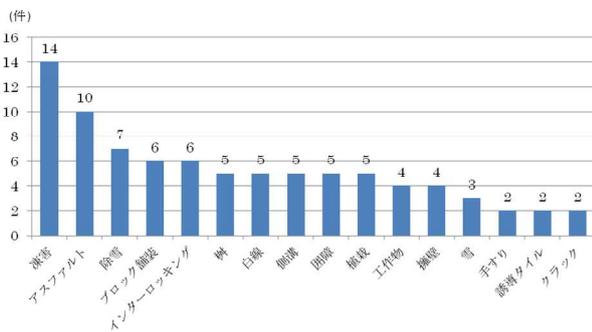
図-32 外構不具合キーワード

外構の故障・不具合事象の件数は63件。不具合事象については図-30のとおり、破損が一番多くなっている。破損の項目としては白線引きや排水関係、その他工作物が含まれており、原因は除雪機械による破損が多く、図-32のキーワードでも冬期に関するものが多く出ている。

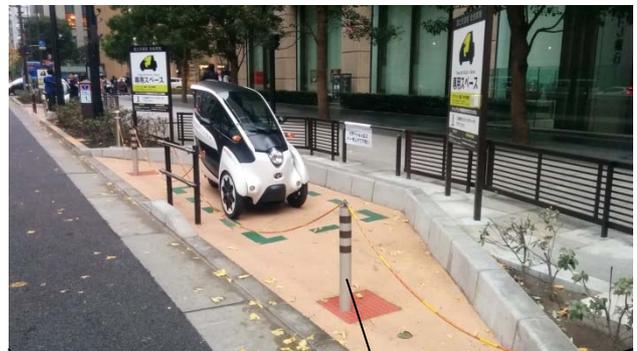
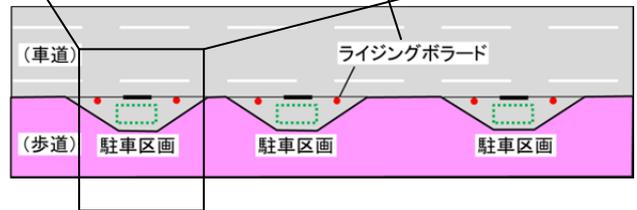
図-4 ステーションの整備状況

形状は、図-4に示す通り、歩道を切り欠く面積を少なくするため、台形型とした。車道との境界には縁石を設置し、舗装の色を区別するなど、車道と分離された領域であることを認識出来るよう工夫した。

進入を防ぐため、電動昇降型の防止柵であるライジングボラードとチェーンを設置した。ライジングボラードとは、車の進入を抑止し、特定のグループの車両のみの進入を可能とする構造で、許可された車両が進入する場合、道路中央に設置されたポールを下降させることにより通行が可能となる仕組みである。欧州では、すでに多くのライジングボラードが公道上（通学路、幹線道路からの抜け道、観光地、歴史的な中心市街地等）に設置されている。²⁾本実験にて設置しているライジングボラードは、車内からリモートコントロールにより昇降し、出入り時にはステーション前方に設置されているランプが点灯する仕組みである。本実験を通じて、欧州の事例のような生活道路の事故対策などへの有用性の検証も行っていく。

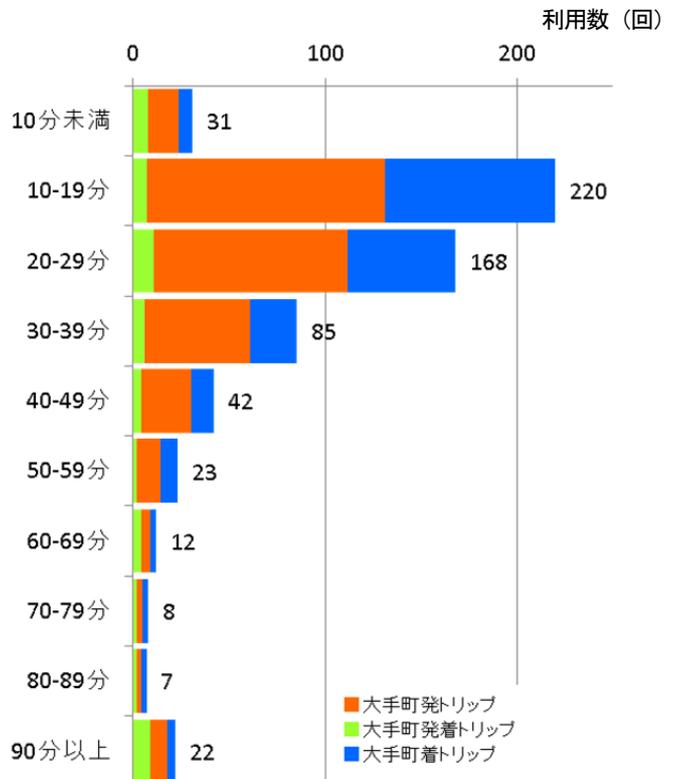
表-2 ステーションの乗車時間別利用回数

10～19分の利用が最も多く、長時間になるほど利用回数が減少する傾向が見られた。90分以上の長時間の利用もあることがわかった。

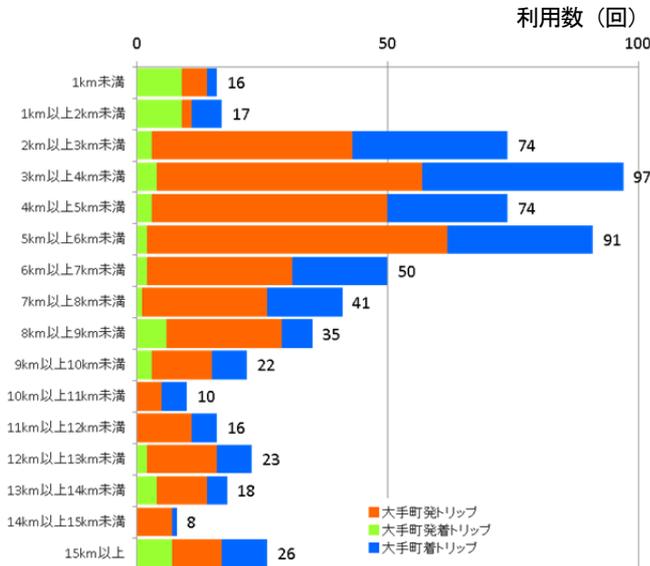
表-3 ステーションの乗車距離別利用回数

期間中のステーションを発着した車両の移動距離を1km単位で表-3に示す。

平均移動距離は6.0kmで、3~4kmの利用数が最も多い。

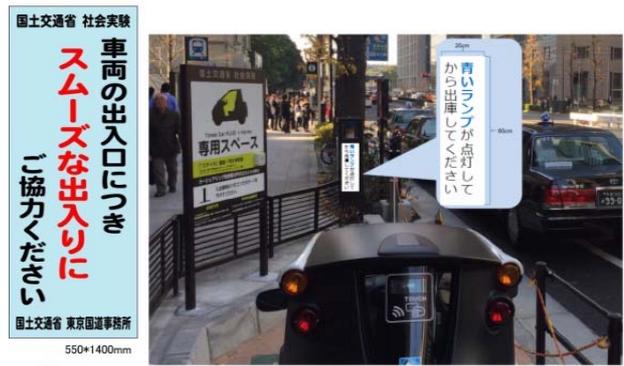
図-5 実験開始後の看板設置状況

実験開始後、安全対策を実施した部分も複数ある。路上待機を行う通行車両が図-5のようにステーションの隣に頻繁にいるために、運営車両のステーションの出入りが円滑に行われないことがあった。そこで図-5の左のような法定外看板を設置した。また、ライジングボラードは下降するのを待たずに通行することにより不具合が生じることがあった。そのため、下降すると転倒する青いランプを確認の上で出庫するよう促し、図-5の右の看板

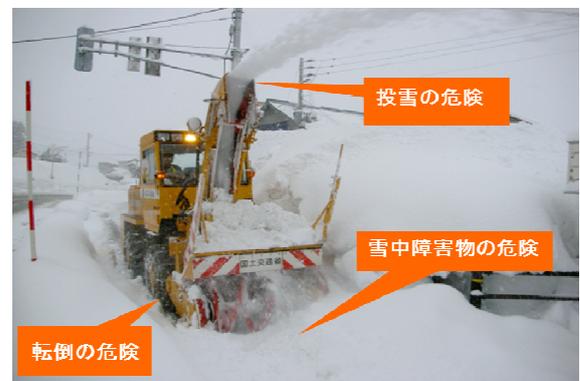
写真-1 歩道除雪作業の課題

歩道除雪作業の際には、オペレータに対し安全教育を行うとともに工区内の地形、障害となる構造物、危険箇所について常に注意を払う必要がある。特に歩道は段差、乗り入れ、マンホール、道路標識、植樹等の除雪作業に支障となる障害物が多く、経験の浅いボランティアサポート（VSP）が歩道除雪作業に携わることもあり、雪で覆われた障害物などを知らせるといった、オペレータをアシストすることが求められている（写真-1、図-1）。

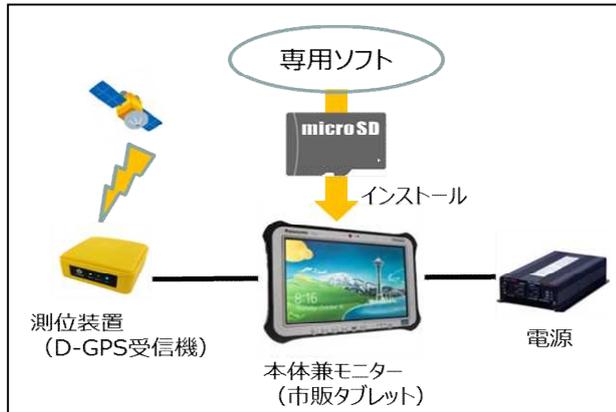
図-2 ガイダンス装置機器構成

測位方式は、歩道除雪車での作業速度を想定したうえで精度と機器価格、運用経費を勘案し選定した。GNSS単独測位方式では除雪作業を行うには誤差が大きすぎることから、±1m程度の誤差に収まる D-GPS 方式を選定し、ガイダンス装置として現場での実用上支障がないか確認を行った(図-2、表-1)。

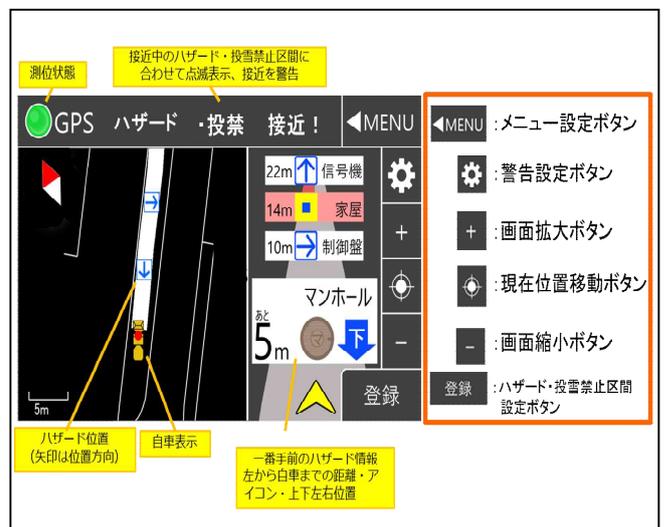
図-3 ガイダンス表示の画面

事前に登録されたデータをもとに、ガイダンス装置の画面に周辺地図及び、障害物と投雪禁止区間の位置・方向・種類・距離を表示し、障害物と投雪禁止区間に接近すると画面表示と音でオペレータへ注意喚起を促す機能を検討した(図-3)。

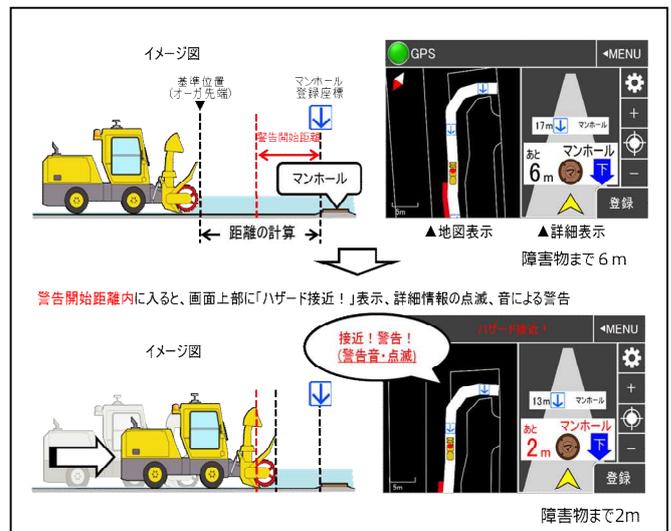
図-4 障害物のガイダンス内容

周辺地図は、一般公開されている電子国土地図データを表示させることとし、専用のソフトにより簡単な操作で取り込みが可能なものとした。障害物警告は、除雪車が設定された距離内に接近すると、画面表示と警告音でオペレータへ注意を促す(図-4)。

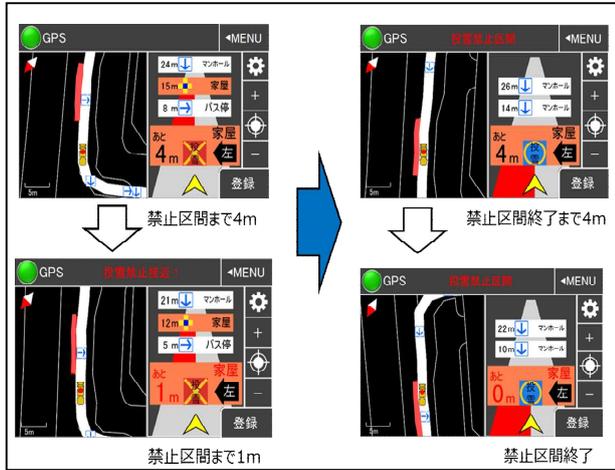
図-5 投雪禁止区間警告

投雪禁止区間警告は、設定された距離内に接近すると警告を行い、投雪禁止区間は画面内の走行軌跡（白線）に沿って赤いラインで表示されるようにした。また、投雪禁止区間の手前では区間までの距離と禁止理由などを、投雪禁止区間に入ると終点までの距離をオペレータへ提供することとした（図-5）。

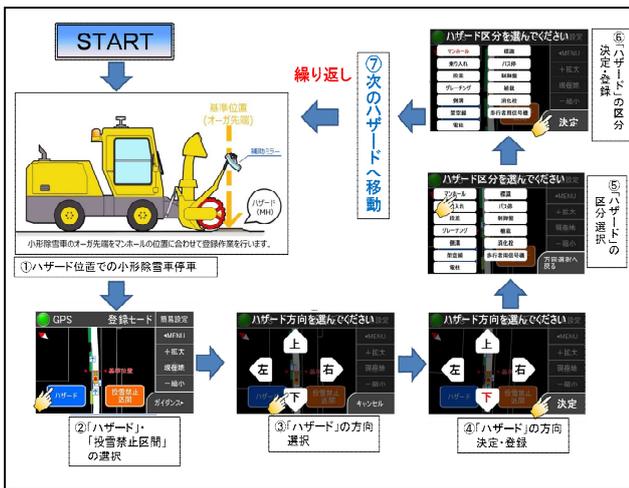
図-6 ハザード登録機能の画面

ハザード（障害物や投雪禁止区間）を登録できる機能である（図-6）。

登録したい位置で除雪車を停車し、所定のボタンを押すだけでその座標が登録され、その後にハザードの種類、存在方向について選択式で入力する方式とした。これにより現地測量作業を必要とせず、簡単に障害物を登録することが可能となった。

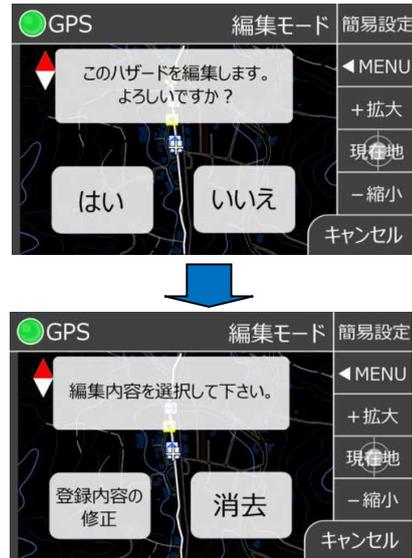
図-7 データ編集機能の画面

データ編集機能は、登録された障害物と投雪禁止区間の編集を行う機能である。データの編集は障害物の方向と種類の修正・消去を可能とした（図-7）。

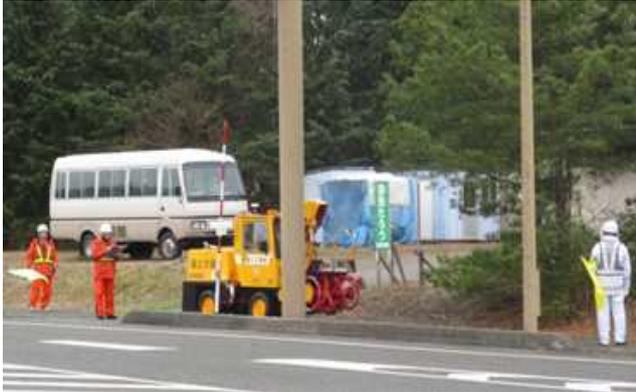
写真-3 障害物・投雪禁止区間登録状況

計測延長	6,320m (上下線累計)
障害物登録数	116 箇所
投雪禁止区間	20 箇所
所要時間	4 時間

データ登録は、登録箇所が多い区間で1時間当たり約1km、少ない区間で1時間当たり約3kmの登録ができた。オペレータが慣れてくると、停止→登録→発進が1回当たり10秒程度となり作業性は良好だった。

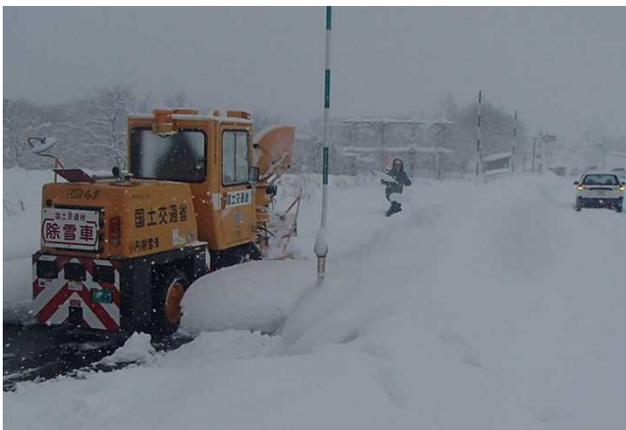
写真-4 歩道除雪作業状況

検証はオペレータへの聞き取りと、装置のログ解析により実施した。検証期間中の測位の安定性, 視認性, 操作性は良好で作業ガイダンス装置の効果が確認できた(表-2)。

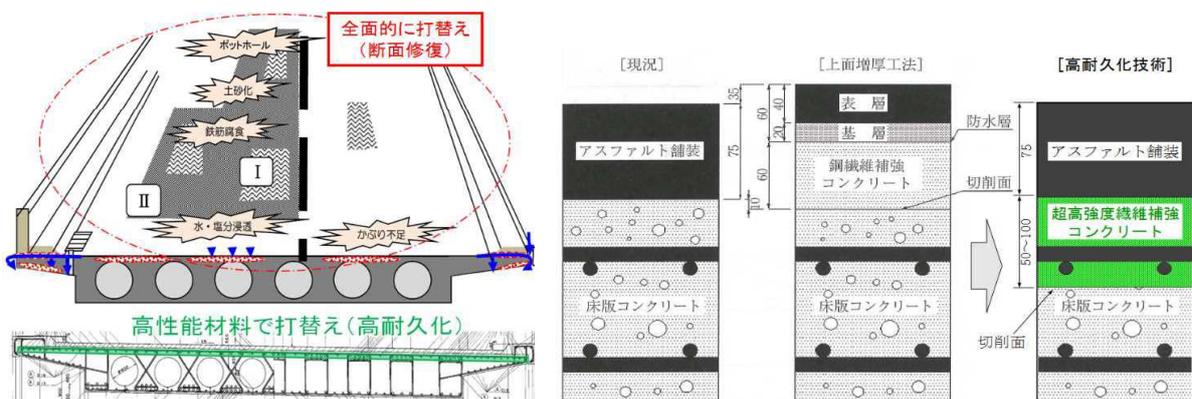
図-1 機能向上の概念 (RC床版の打替え・増厚)

RC床版の上面打替え工法における機能向上の概念を図-1に示す。従来工法として考えられる手法としては、劣化した床版上面のコンクリートをウォータージェットで除去し、鉄筋を残した状態で鋼繊維補強コンクリート(SFRC)を打ち込むことになる。その場合、鉄筋背面へのコンクリートの廻込み不良やそれに伴う既設コンクリートとの一体性の低下が懸念される。また、劣化因子の浸透に対する抵抗性を高めるためには防水層の施工が必要となる。さらには、構造設計上、鉄筋の追加配置や増厚が必要となる場合も想定され、その場合には、下部工の補強も余儀なくされる。打替え用の材料として、強度特性、物質浸透抵抗性に優れたUFCを薄層で活用することで、構造的、耐久性、維持管理性に優れた道路床版にアップグレードできるものと考えている。

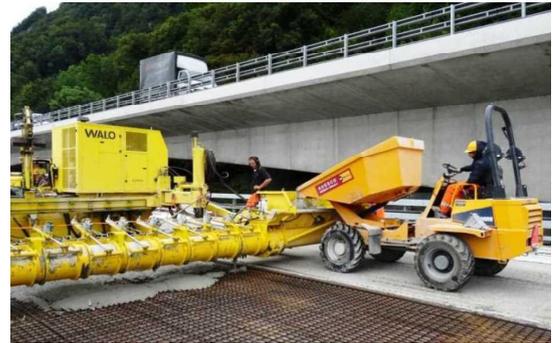
写真-1 海外での施工事例

高速道路床版の上面打替えにUFCが大規模に適用された例を写真-1に示す。総延長2.1kmの打替えにおいて、現場近傍に設けた専用バッチャープラントでUFCを40m³/日で製造し、専用の機械で打込み・敷均しがなされた。国内工事においては、通行止めによる道路閉鎖、供用しながらの車線規制など施工時の制約に応じた施工

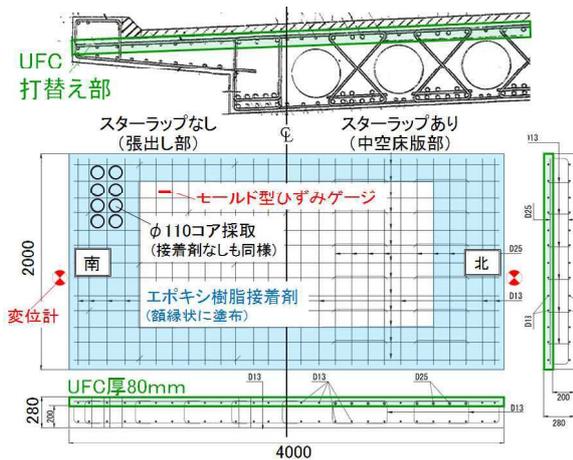
図-2 模擬床版（中空床版を再現）

薄層で打ち込まれたUFCの収縮や反上がり変形に対して、既設床版への接着剤塗布の有無が一体性に与える影響を確認するため、床版No.2は、NEXCO構造物施工管理要領（2016年7月）に準じて額縁状に接着剤を塗布した（図-2）。使用した接着剤は、付着オーバーレイ工法や増厚工法用として開発されたエポキシ樹脂接着剤であり、UFCと同種材料との適合性が確認されている⁹⁾。

無拘束状態とした直方供試体①と模擬床版②で計測されたUFCの収縮ひずみの測定結果を図-4および表-4に示す。なお、模擬床版に設置したモールド型ひずみゲージの向きは、収縮が大きいと想定される長辺方向（南北方向）とした（図-2）。結果より、計測されたUFCの収縮ひずみには、配合による相違が認められ、膨張材を添加することで収縮が緩和されたことが分かる。ただし、直方供試体のひずみ差（約350 μ ）に比べて、模擬床版のひずみ差（約250 μ ）が小さくなる傾向を示した。また、直方供試体のひずみと模擬床版のひずみの差も配合Bの方が小さくなる傾向を示したことから、供試体レベルで評価される膨張材の効果が実施工レベルでは軽減されてしまう可能性があると考えられた。

床版の変形は、図-2および図-5に示すように、反上がりや長さ変化が最も生じると考えられる長辺方向の端部に変位計を設置して計測した。ここで、変位計の設置は脱型後であり、打込み後から2日間の水和初期段階での変形は計測できていない。計測結果の一例として、既設RC床版に対するUFCの相対変位量（鉛直方向、床版No.1, 配合A, 接着剤なし）を図-6に示す。床版端部のUFCの相対変位量は、マイナス方向（収縮）に卓越しており、反り上りの兆候や懸念していた既設RC床版からのUFCの剥離は生じなかった。また、UFCの配合や接着剤による優位な差はなく、床版面内において収縮や相対変位の大小はあると推察されるものの、いずれのケースもUFCと既設RC床版が一体となって変形したことが示された。

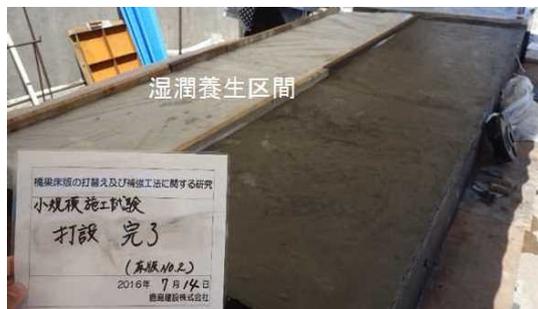
写真-2 初期養生の状況（床版No.2）

UFCの製造は、練混ぜ量0.2m³/バッチとし（パン型ミキサ、容量0.38m³、回転数60rpm.）、材料投入、鋼繊維の攪拌を含む練混ぜ、品質管理で30分の製造サイクル（0.4m³/h）とした。UFCの運搬・打込みにはバケットフォークを用い、突き棒による軽微な締固めの後、金ごて仕上げを行った。配合Aを打ち込んだ床版No.1およびNo.2については、各床版の中で不織布を敷いて散水したうえでビニールシート養生した箇所と、何も養生しない箇所の2区間を設けて初期養生方法の違いを観察した（写真-2）。配合Bを打ち込んだ床版No.3は、上面全体を湛水養生した。養生期間は1日間とした。

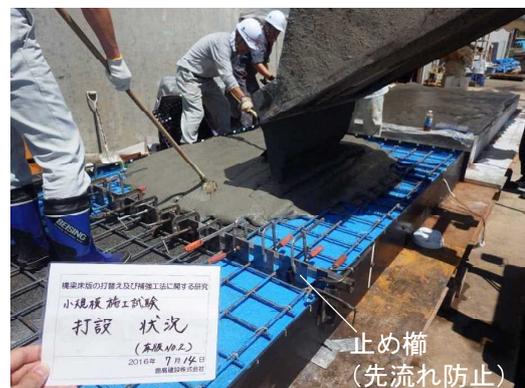
写真-3 施工状況（小規模施工実験）

UFCの施工状況を写真-3に示す。UFCのモルタルフローが225～275mmの範囲では、流動性に優れ、鉄筋背面の隅々にまで充填されることが確認され、運搬・打込みの際に特段の課題は見受けられなかった。しかし、実験時の温度条件（外気温32℃、練上り温度39℃）や製造・供給速度（0.4m³/h）の制約から、打込みの待ち時間が生じ、時間経過に伴って流動性が低下する状況も生じた。その場合には、タンピングによる締固めを行うなど、労を要したのが実状である。勾配を有する床版の実施工では、だれ止め性を付与したUFCを打ち込むことになり、その場合の敷均し、締固め、タンピング、仕上げの手法や施工機械の選定が、今後の検討課題として抽出された。

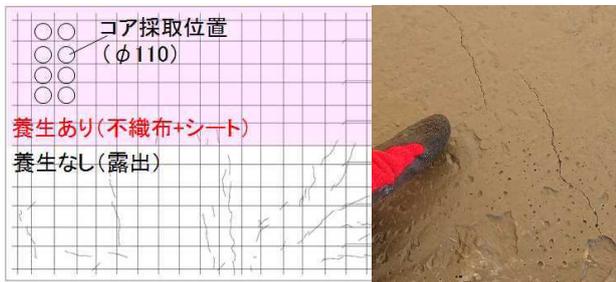
図-3 ひび割れ発生状況（床版No.2, 配合A）

配合Bを用い、湛水養生した床版No.3には、打込みから1ヶ月経過した段階でも目視確認できるひび割れは発生しなかった。一方、配合Aを用いた床版No.1およびNo.2の上面には、図-3に示すようなひび割れが発生した。打込み完了後に不織布を敷いて散水を行い、シートを被せて初期養生した部分（上半分）には目視確認できるひび割れが発生しなかったのに対し、初期養生を行わなかった部分（下半分）には全面にわたってひび割れが発生した。ひび割れは、打込み完了後直ちに生じたプラスチック収縮ひび割れであり、打込みから1ヶ月間の観察においてもひび割れ幅・本数に変化はみられなかった。なお、ひび割れの発生状況や挙動は、床版No.1とNo.2に有意な差は見られず、接着剤の塗布がひび割れの発生に及ぼす影響はほとんどないと判断された。

模擬床版から採取したコア試料（図-3）を用いて、UFCと既設コンクリートの付着強度に関する試験を実施した。NEXCO試験法⁹⁾に準じた3種類の引張試験の結果を図-7に示す。破壊強度は、配合や収縮量、接着剤の有無によらず、全試料で1.0N/mm²を上回り、既設部の打継処理やUFCの施工が適切であれば、界面の付着は良好に得られることが確認された。一方で、接着剤の塗布については、付着の向上目的に反して異種材料の界面が2つ形成されること、その分だけ付着に関する不確実性が増すことも考えられ、今後さらなる検討が必要と考えている。

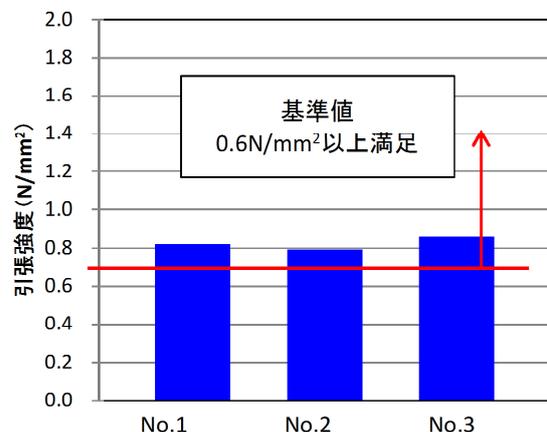
図-9 アスファルトとUFCの付着強度試験結果

アスファルト混合物 (改質II型) とUFCの付着強度に関する試験を実施した。本試験においては、アスファルト混合物とUFCの付着強度を確保するため、付着材としてカオチン系ゴム入りアスファルト乳剤を用い、供試体は室内で作業した。供試体寸法はφ100mm×h100mm (上層アスファルト: 50mm, 下層UFC: 50mm) とし、作成した版からφ100mmのコア抜きを行った3体を試験に供した。試験条件は表-5に示すものとした。3供試体での試験結果は、図-9に示すものとなった。いずれも、アスファルト混合物とUFCの界面破壊となった。しかし、NEXCO構造物施工管理要領に規定されている付着が強度基準値0.6N/mm²を上回り、アスファルト混合物とUFCの施工が適切であれば界面の所定の付着強度が良好に得られることが確認された。

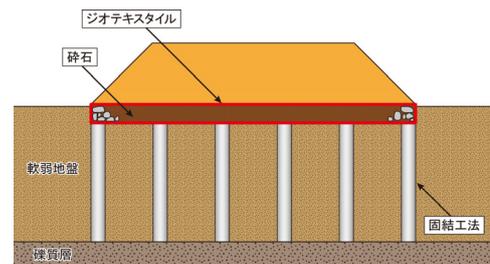
図-1 グラベル基礎補強併用低改良率地盤改良

『グラベル基礎補強併用低改良率地盤改良』とは、軟弱地盤を柱状に固化処理する際に一般的に用いられる改良率（ $a_p=50\%$ ）より低改良率（ $a_p=10\sim30\%$ ）の改良体を盛土直下全面に配置し、その上に碎石層をジオテキスタイルで覆い囲んだ対策を併用した軟弱地盤対策工法である（図-1）。

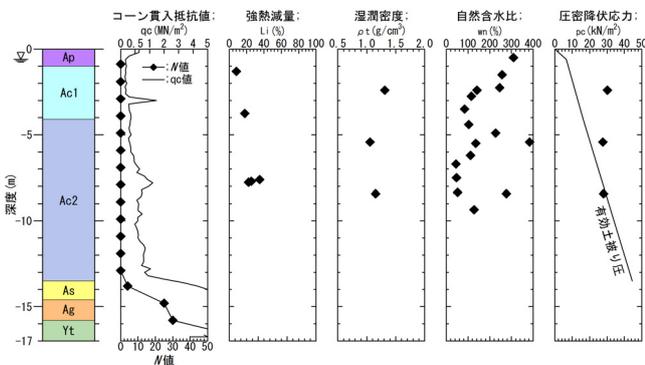
図-2 試験施工箇所の土層構成および物理特性

試験施工は、稚内市郊外の一般国道40号更喜内防雪事業区間で実施した。試験施工箇所における地盤の深度方向の土層構成および物理特性等を図-2に示す。

現場は広範囲に泥炭が分布する北海道北部のサロベツ泥炭地である。土層は地表面近くに泥炭 (Ap)，下に粘性土 (Ac1)，粘性土 (Ac2) が堆積し，その下に砂質土層 (As) と砂礫層 (Ag) を挟んで基盤とする砂岩 (Yt) が続く構成である。表層付近のAp層は、自然含水比 $w_n=300\%$ 程度と北海道泥炭としては比較的低含水である。Ap層下位のAc1層，Ac2層は $w_n=40\sim400\%$ ，強熱減量 $L_t=10\sim40\%$ ，湿潤密度 $\rho=1.1\sim1.3\text{g/cm}^3$ であることから有機質粘土と思われる。原位置試験の結果，地表面からGL-13.5mまで $N=0$ と極めて軟弱な状態であった。

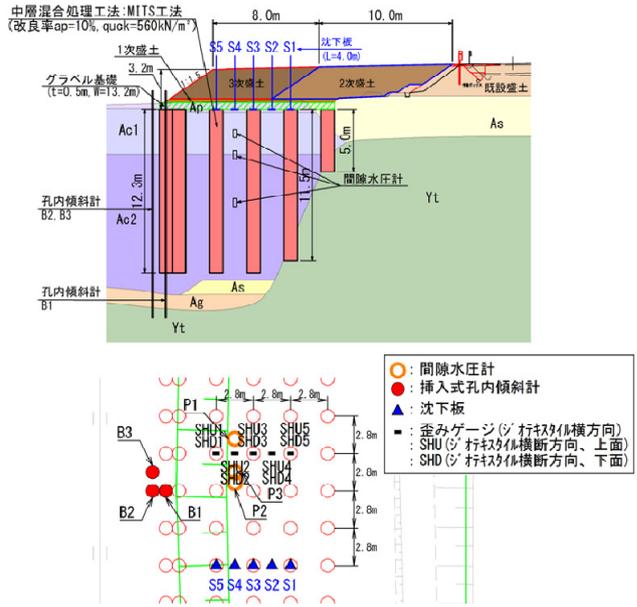
図-3 試験施工の断面図および平面図

表-1 に計測した 3 つの項目および目的を示す。孔内傾斜計は改良体 1 箇所 (図-3 の B1) と改良体の外側の未改良地盤 (図-3 の B2)，改良体間の未改良地盤 (図-3 の B3) の計 3 箇所で開催した。沈下板は改良体直上に 3 箇所，未改良地盤 2 箇所に設置した。ひずみゲージは

グラベル基礎補強の上部と下部のジオテキスタイルに，それぞれ改良体直上と未改良地盤に設置した (図-3 の SHU1～5，SHD1～5，後述の図-7 参照)。

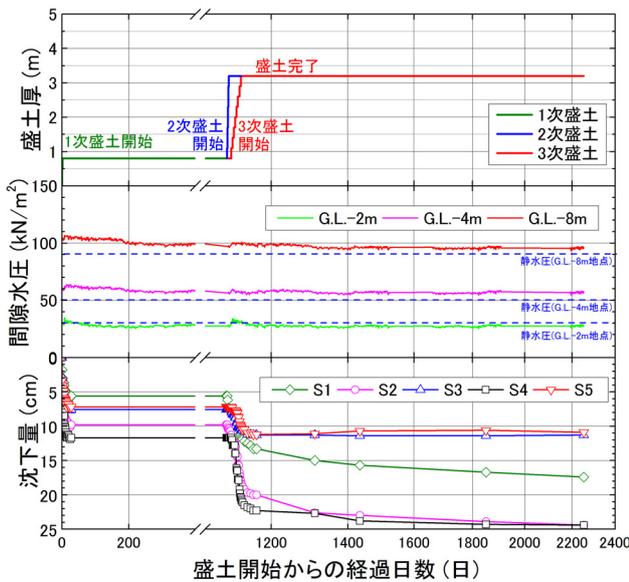
図4 沈下板の計測結果

図-4 に盛土開始からの沈下履歴を示す。1 次盛土で拡幅盛土全幅 18m を 2 層 ($t=0.8\text{m}$) 施工したところ，各測定箇所でも急激に沈下が生じたため，一時的に盛土を中止した (図-4)。低盛土にも拘わらず沈下が生じた理由として，①：盛土荷重が改良体を介して改良体下に存在する非常に軟弱な粘性土 (Ac2) に伝達した，②：「グラベル基礎補強」は一定の剛性を見込める構造体として期待したが，急激な荷重増加にその機能が発揮されず，応力が未改良地盤に作用したと推測された。そこで，2 次盛土は図-5 に示すジオテキスタイルを重ね合わせた箇所を先行して盛土し，3 次盛土で残りの断面を施工した。

1 次盛土の開始から 3 次盛土構築後 3 年経過した改良体直上の総沈下量は 11～17cm，未改良地盤の総沈下量が 24cm で相対的な沈下 (不同沈下) 量は約 10cm であった。しかしながら，盛土表層部や法面部に凹凸やクラックは確認されず，盛土は健全な状態にあった。間隙水圧は各深度ともに盛土構築による水圧の上昇は小さく，静水圧に近い値で一定値を示している。これは，盛土荷重の大半がグラベル基礎補強を介して改良体に伝達し，未改良地盤にさほど応力が伝達しないためと考えられる。

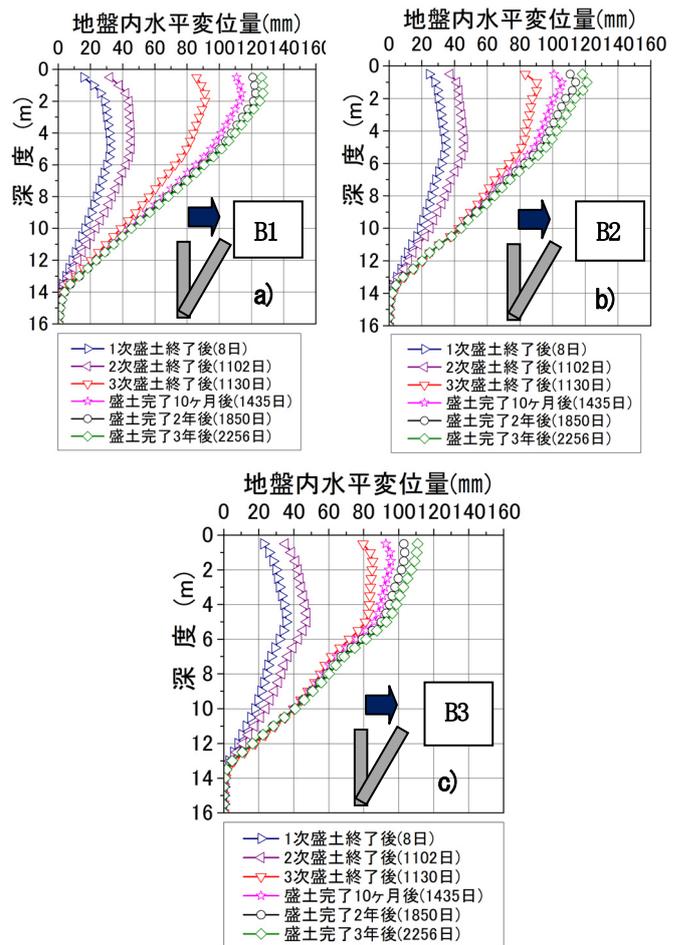
図6 地盤内水平変位の計測結果

図-6 a)~c)は地盤内水平変位の計測結果である。1次盛土終了時の地盤内水平変位をみると、B1~B3のいずれも深度5m附近において最大水平変位量($\delta_h=30\text{mm}$ 超)が確認された。3.3(1)でも述べたが、この時点で一時的に盛土を中止した。その後、2次および3次盛土完了時と盛土を構築するに従って、地盤内水平変位量は大きくなる傾向にあった。しかしながら、3次盛土完了後から10ヶ月後、2年後、3年後の経時変化をみると、B1(改良体内)、B2(改良体背面部)およびB3(未改良地盤)の水平変位は最大 $\delta_h=30\text{mm}$ 程度の増加が確認されたものの、経時変化に伴う水平変位は収束傾向にある。

ここで、あらためてB1~B3をみると、いずれも1次盛土、2次盛土を構築した段階では深度5m附近をピークとした曲げ変形モードで呈しており、3次盛土以降では倒れ込むような挙動を示した。これらの変形モードや変形量を比較すると、変形量の違いはあるが概ね同じような挙動を示していることがわかる。また、低改良率にも拘わらず、未改良地盤に大きな側方変形などが確認されていない。これらを踏まえると、改良体と未改良地盤は一体とした挙動、すなわち、複合地盤として機能していると考えられる。

盛土の安定性検討は、円弧すべり計算によって盛土とグラベル基礎補強、改良体を含むすべり破壊に対する検討である。地盤定数は図-6の考察から、改良体と未改良地盤は複合地盤とみなした地盤強度の設定が可能であると判断した。複合地盤の強度定数の設定方法は文献1)に準拠して検討する。また、図-7より、盛土に伴うジオテキスタイルのひずみは設計引張強さに相当するひずみを下回っていることを踏まえ、ジオテキスタイルの設計引張り強さを考慮して、以下の(2)式で検討する。

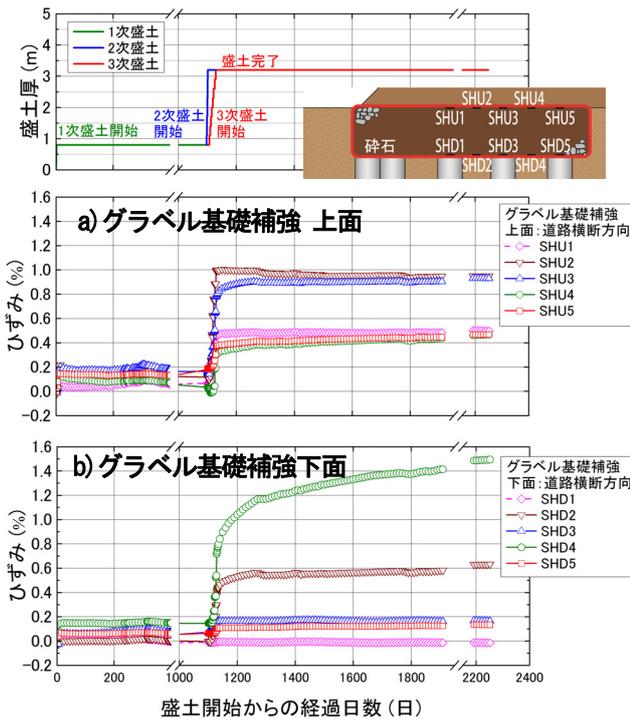
図-7 ジオテキスタイルひずみの計測結果

図-7 a), b)はグラベル基礎補強のジオテキスタイルに設置したひずみの経時変化である。図-7 a)はグラベル基礎補強の上側、図-7 b)は同じく下側のジオテキスタイルひずみである。ひずみ ϵ は+が引張りを示す。図をみると、1次盛土で生じたひずみは最大 $\epsilon=0.2\%$ 程度であった。この理由は3.3(1)でも述べたが、グラベル基礎補強が剛な構造体として機能せず、ジオテキスタイルに張力(ひずみ)が生じる応力が作用しなかったと考えられる。一方、3次盛土では盛土に伴ってひずみは増加する傾向にあり、特にグラベル基礎補強の上面はすべて(SHU1~SHU5)増加した。これは、グラベル基礎補強全体に引張り力が生じた状態にあったことを示している。

ひずみは3次盛土後もグラベル基礎補強上部のSHU3、同じく下部のSHD2、SHD4で増加した。この理由として、上載荷重が改良体間の未改良地盤上のグラベル基礎補強に作用したことによるクリープと考えられる。ただし、観測されたひずみ(SHD4)の最大は $\epsilon=1.5\%$ で収束傾向にある、使用したジオテキスタイルの設計引張り強さに相当するひずみが $\epsilon=7.6\%$ であることを踏まえると、ジオテキスタイルの健全性は十分満足しており、長期的にグラベル基礎補強の機能が維持されていると思われる。
