移動式たわみ測定装置の開発と 実用化に向けた取り組み

若林 由弥¹・藪 雅行¹

¹国立研究開発法人土木研究所道路技術研究グループ（舗装）（茨城県つくば市南原1-6）

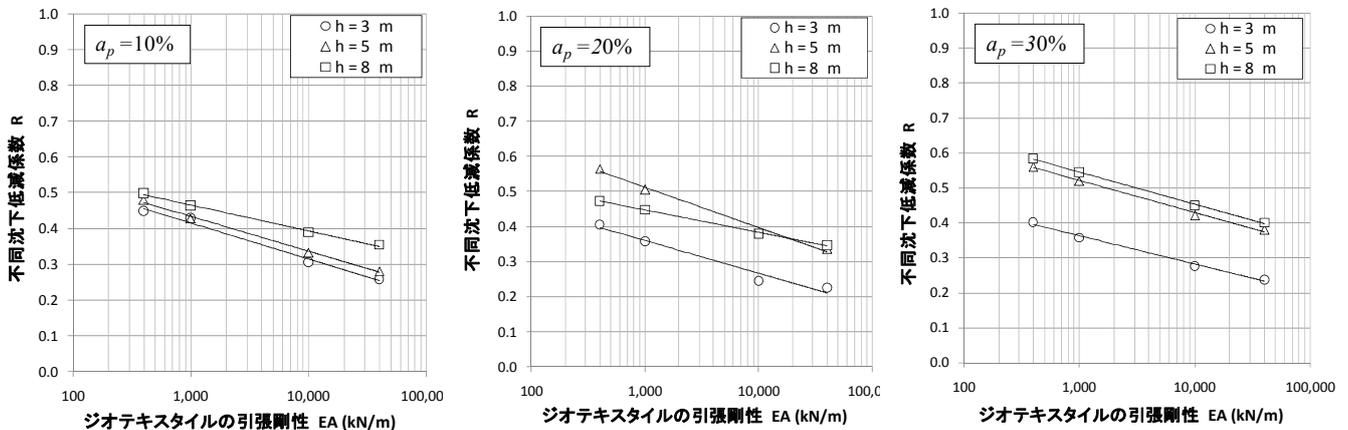
図-11 不同沈下低減係数Rとジオテキスタイルの引張剛性EAの関係

図-11は上記の解析条件によるパラメトリックスタディで得られたEAと不同沈下低減係数Rの関係である。

ここで、不同沈下低減係数Rとは、図-8に示すグラベル基礎補強が無い場合の不同沈下量 S_G とグラベル基礎補強が存在する場合の不同沈下量 S_G^* (許容する不同沈下量と同意)の比(= S_G^*/S_G)と定義した。なお、泥炭の含水比 w の違い($w=200,500,1000\%$)による感度分析を実施しているが、RとEAの関係に大差がないため本解析では $w=1,000\%$ で実施した。あらためて図-11をみると、盛土高および改良率の大小に拘わらず、RとEA

以上の検討結果を踏まえて、本工法の設計法について検討する。文献3)に記載されている、ジオテキスタイルと固結工法を併用した場合の設計法では、①:改良体強度の検討、②:盛土の安定検討(円弧すべり計算)、③:許容不同沈下量に応じたジオテキスタイル引張剛性EAの算出である。本工法に関しても、試験施工や解析結果を踏まえて、従来の設計法に準拠してこれらの項目について検討するが、③の算出方法において本工法の内容を新たに追加する(図-11)。

不同沈下量の検討では、グラベル基礎補強を施した際に、許容する S_G^* （設計者が自ら設定）を満足するために必要な EA を算出することである。EA は最終的に図-11 を用いて、検討した現場条件で得られる泥炭の含水比、改良率、盛土高に該当する R から読み取る。ここで、R は以下の(3)式にて算出する。 S_G は文献 3) に記載されている計算式から求める。なお、 S_G^* については文献 6) によると 20cm 程度でも盛土の安定性に問題がないと報告されており、この値が設計の目安になると思われる。

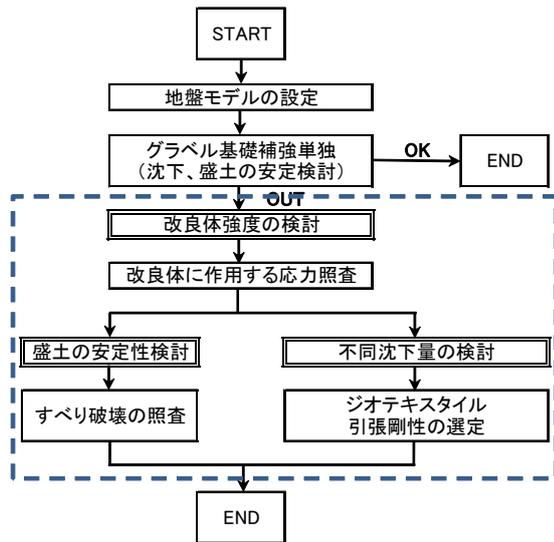
図-12 本工法の設計フロー

設計の順序としては、地盤モデルを設定した後にグラベル基礎補強単独で盛土の安定検討を実施し、所定のすべり安全率や想定した許容残留沈下量が満足されなければ、図-12の破線枠内の検討を実施する。

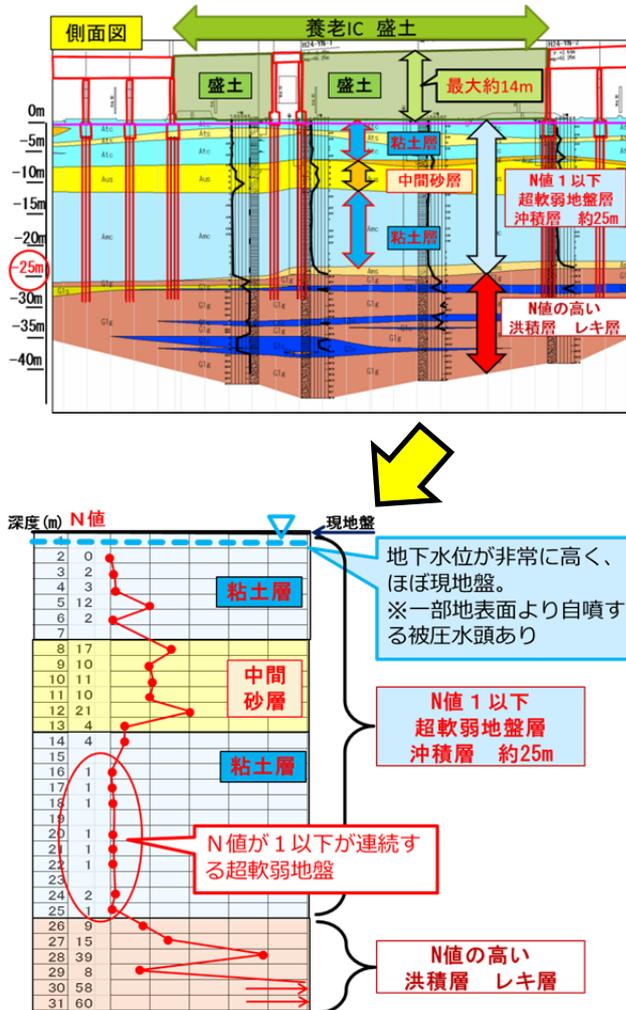
図-2.養老IC地質図

- ・ 25m以深は、比較的N値の高い洪積層のレキ層であり、その上に、沖積層の(下部)粘土層～(中間)砂層～(最上部)粘土層の順序で分布
- ・ 地表より、洪積層のレキ層までの約25m程度は、N値が1以下と超軟弱な地盤が分布[図-2]
⇒粘性土が厚く、施工中・施工後の圧密沈下が課題。

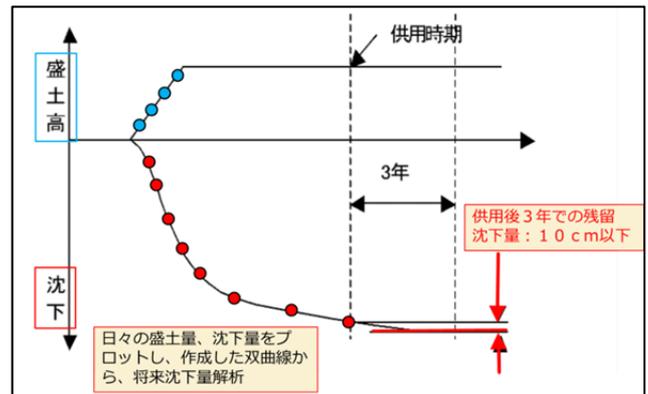
図-3.許容残留沈下量イメージ図

許容残留沈下量の設定については、過去の事例等より、開通後のオーバーレイで対応可能な頻度、沈下量として、『供用後3年間で10cm以下』に設定し、沈下計算を実施した。

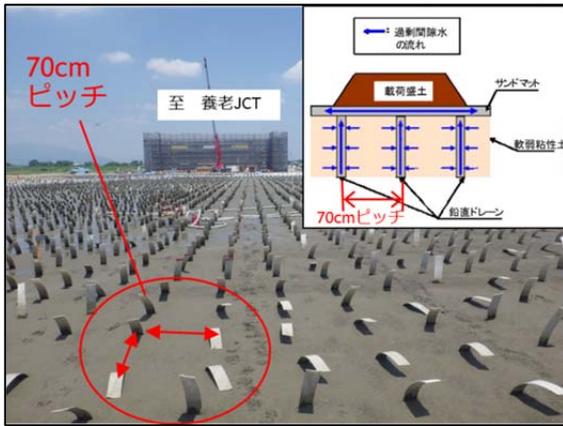
写真2.パーチカルドレーン施工とイメージ図

圧密放置期間を3ヶ月と設定し、補助工法のドレーン配置を70cmピッチで配置することで、H29開通目標を満足する計画とした。[写真-2]

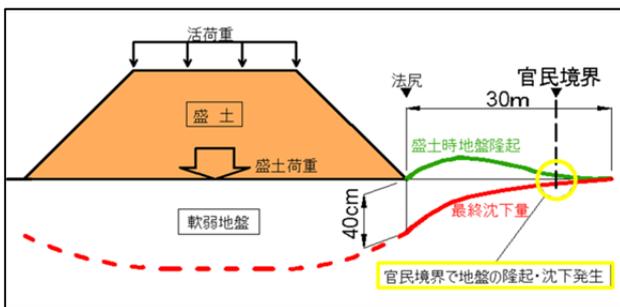
図-4.側方影響模式図

養老ICは、田んぼの真ん中に計画されたICであり、隣接する田は耕作を継続している。そのため、沈下による周辺田畑の引き込み影響が大きな課題である。無対策の状態の検討結果は[図-4]のとおりであり、側方影響30m程度、法尻で40cm程度沈下する結果となった。

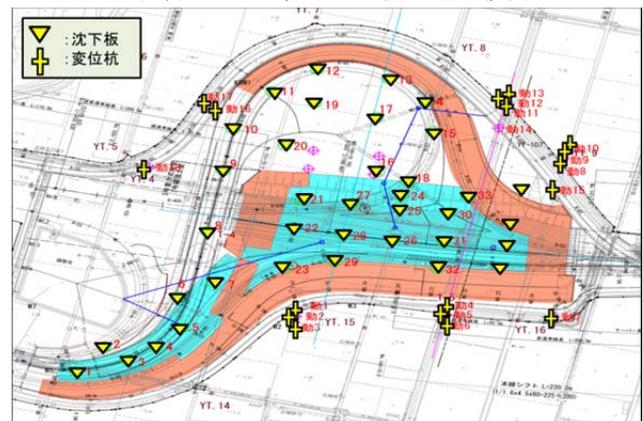
図-5.動態観測平面図

「地表面変位杭」にて、盛土施工に伴う変位量を測定し、民地への影響について、設計の妥当性を検討した。

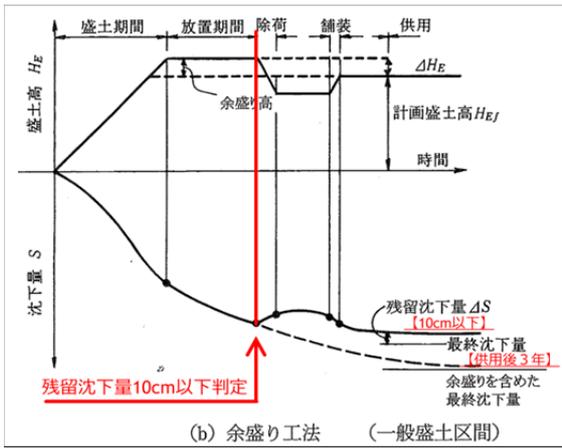
図-6.双曲線法 判断イメージ

本施工箇所は、インターチェンジのため、単路部と異なり、盛土形状が複雑であることに加え、軟弱地盤内に中間砂層が介在している。現場にて通常行う『双曲線法』解析では、[図-6]のとおり、日々の盛土立上げ量と沈下量を測定し、測定して出来た沈下曲線から、将来沈下量を予測するものであるが、1軸的な解析であることから、本沈下解析のみでは、本現場の複雑な挙動を適切にとらえることができないと判断した。

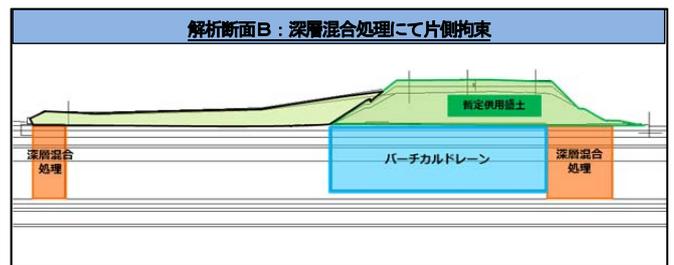
図-8(3).FEM解析 断面B設定

条件: 盛土地盤が、片側を深層混合改良体にて側部拘束されたモデル

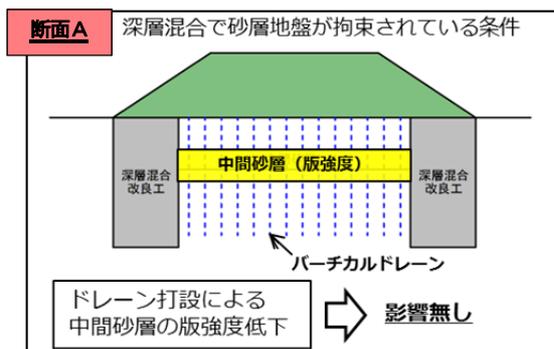
図-9(1).中間砂層の剛性低下について【断面A】

「解析断面A」・・・深層混合改良工により中間砂層が変形拘束され、荷重伝搬に対する版剛性の影響が小さい。さらに、ドレイン設置により密度増加され、中間砂層の剛性低下はないと仮定した。[図-9(1)]

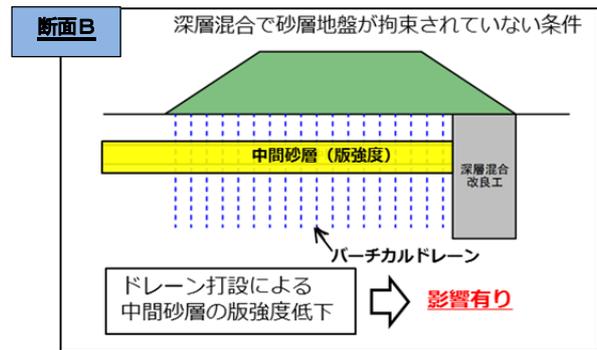
図-9(2).中間砂層の剛性低下について【断面B】

「解析断面B」・・・深層混合改良工が片側のみであり、中間砂層が拘束されていないため、版的な挙動に対する剛性が明らかに低下するものとし、変形係数の低減を行う。(配置間隔から85%に低減)[図-9(2)]

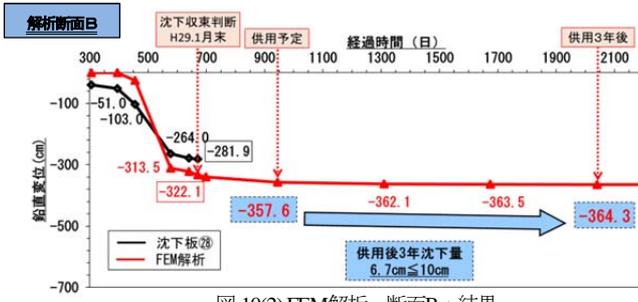
図-10(2).FEM解析 断面B：結果

条件: 片側を深層混合改良体にて側部拘束されたモデル
結果: 供用後3年で、6.7cm沈下 (≦10cm)
