耐候性鋼橋の適用環境および外観性状によるさび状態の評価に関する研究

岡田 紗也加¹・玉越 隆史¹

¹国土技術政策総合研究所 道路構造物研究部 橋梁研究室 (〒305-0804 茨城県つくば市旭1)

キーワード 耐候性鋼橋, 腐食減耗量, 適用環境, さび状態の外観性状, 写真集

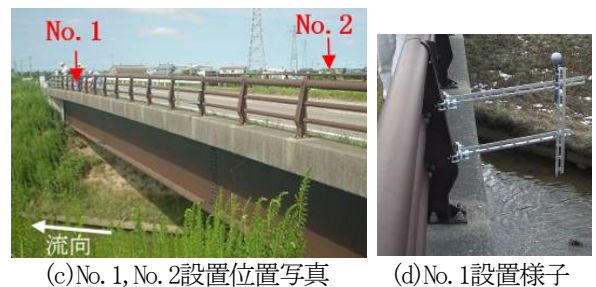
図-8 鋼球供試体設置位置 (B橋)

性さびが生成されていたが、下フランジの下側において、うろこ状の粒子の粗いさびが生成されていた。B橋周辺には、図-8に示すように、鋼球暴露供試体を設置した。暴露期間は1年間である。

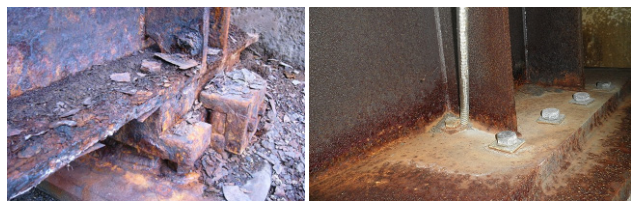
(a) 支承周辺

(b) 主桁の下フランジ

図-12 耐候性鋼橋の代表的な表面性状の事例⁸⁾

ここで、既往の耐候性鋼橋の代表的な表面性状の例⁸⁾(図-12)を、図-11から、同じ写真見本を見つけてさびの評価が可能であるかどうかを検討する。

(a)は、支承に著しい層状に剥離したさびが生じた例、(b)は、主桁にうろこ状のさびが生じた事例であり、舗装の排水設備からの排水跡が見られる。また、(a)は、橙、茶色、褐色系、黒色の多様な色調で層状に剥離しており、(b)は、白みがかかった茶色の排水跡に、うろこ状のさびが生成している。

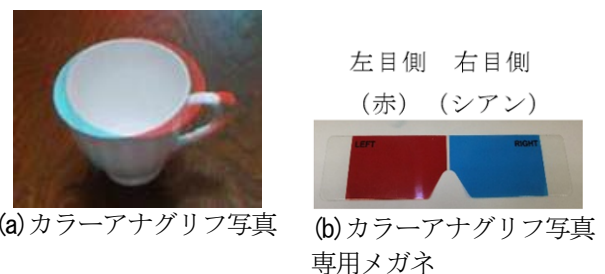
図-14 カラーアナグリフ写真と専用メガネの例

アナグリフとは、立体的な映像を得るための方式の一つである。アナグリフ加工した写真や図形を、カラーフィルタのついた専用メガネを使って閲覧することで、立体視が可能となる（図-14）。本研究では、カラーアナグリフ写真に関する閲覧条件は、図-15の通り設定した。

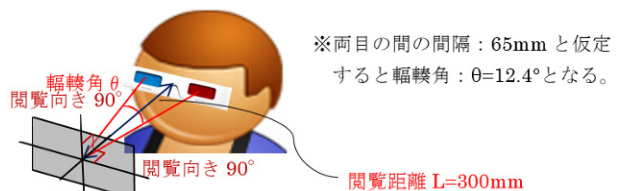
○ カラーアナグリフ写真の尺度：実物大
図-15 設定したカラーアナグリフ写真の閲覧条件

図-15に、さびのカラーアナグリフ写真を示す。カラ
