既設CCTVカメラを活用した逆走・誤進入検知システムの開発

鈴木 季弘¹

¹中部地方整備局 道路部 交通対策課（〒460-8514 愛知県名古屋市中区三の丸2丁目5-1）

近年、自動車専用道路では、車両の逆走や歩行者・自転車等の誤進入が問題視されており、中部地整管内では逆走防止のリーフレットの配布、案内板やラバーポール設置等の予防的対策を実施中であるが、逆走・誤進入発生時に早急に事象を検知し事故を未然に防ぐ対策も求められている。当発表では、既設の道路管理用CCTVカメラに着目し、AIを導入した移動体検知・画像解析による逆走・誤進入検知システムの開発及び検証結果を報告する。

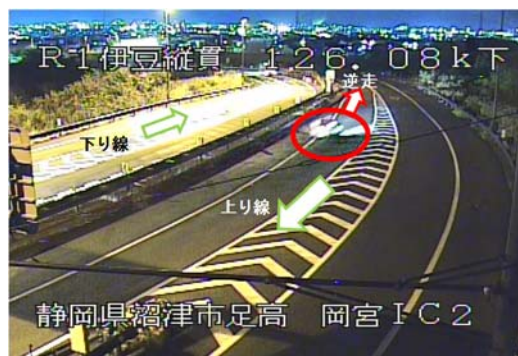
図-1 東駿河湾環状道路での逆走発生状況。

中部地整管内の自動車専用道路においても平成24年から平成29年までの6年間に16件の逆走事案、平成29年4月から平成30年12月までの21ヶ月間に212件の誤進入が発生しており、最近では令和元年5月4日に静岡県沼津市内の東駿河湾環状道路において、交通事故に至った逆走事案が発生している。（図-1）

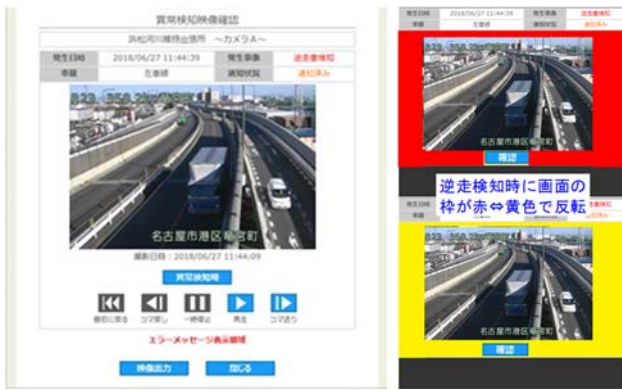
図-5 試行システムの画面と異常通知方法。

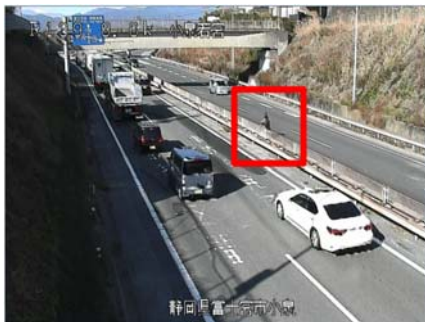
図-6 逆走・誤進入発生時の蓄積映像での検証。

平成29年度に静岡県富士市の西富士道路で発生した、原付（図-6の赤枠内）による逆走・誤進入の蓄積映像を使って教師データを作成し、試行システムでの検証を行った。原付を逆走する移動体として検知することができたが、画角が道路に対して斜めなため移動体を検知できる範囲が狭くなり判断時間を短く設定せざるをえず、カメラの画角により誤検知が発生する可能性が残った。

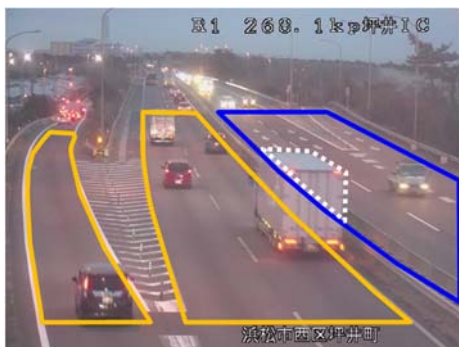
図-8 大型車の荷台のはみ出しによる誤検知。

上り線の追越車線を走行する大型車の荷台が下り線の検知領域にはみ出している状態を逆走と認識してしまい誤検知が発生。(図-8)

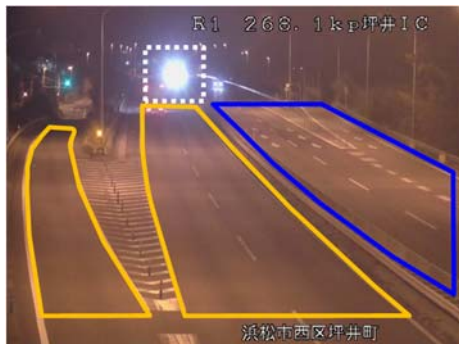
図-9 対向車線のヘッドライトによる誤検知。

対向車線を走行する車両のヘッドライトのハレーションにより移動体のサイズを過大認識し、反対車線の検知領域を逆走していると判断してしまい誤検知が発生。(図-9)

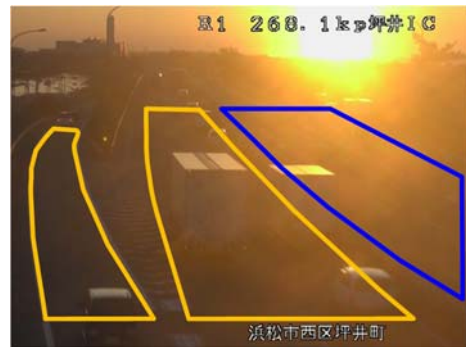
図-10 朝日の逆光による誤検知。

坪井ICのカメラは東向きのため、朝日が差し込む時間帯は逆光となり移動体を画面上で正確に認識できないことによる誤検知が発生。(図-10)

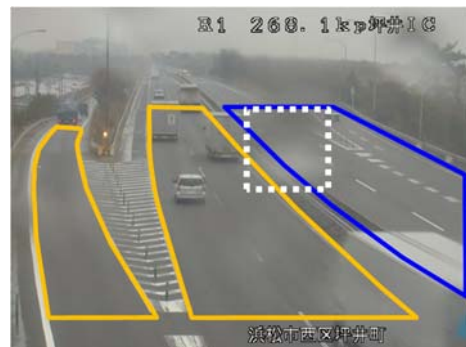
図-11 カメラカバーに付着した水滴による誤検知。

雨天時、カメラレンズカバーに水滴が付着することで映像がぼやけてしまい、移動体を正確に認識できないことによる誤検知が発生。(図-11)

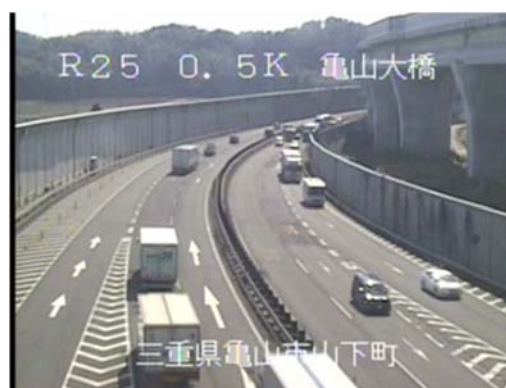
図-13 逆走・誤進入の検知に適した画角の例。

抽出条件は、①逆走・誤進入が発生しやすい自動車専用道路のランプ・分合流部付近に設置されているCCTVカメラであること、②検知に適した画角であること、として抽出した結果、①に該当するカメラが管内に124箇所あり、更に②の条件で絞り込んだところ、現状のまま高精度で検知が可能と見込まれる箇所が12箇所、少し精度は落ちるがAI教師データの集積により精度に改善が見込まれる箇所が97箇所という結果となった。(図-13)

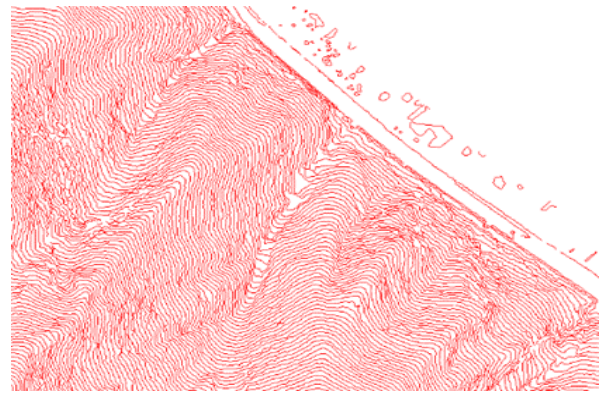
a) 等高線図の例

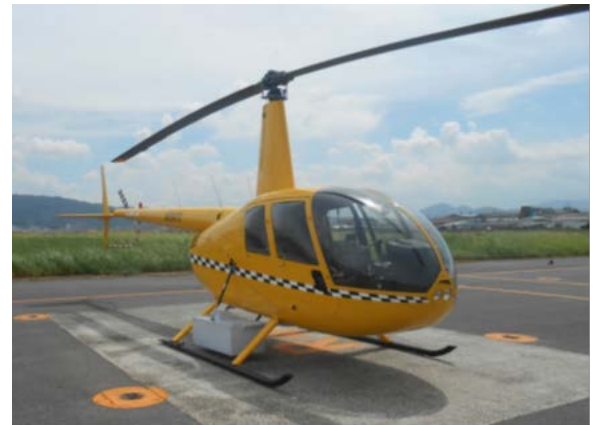
図-4 航空レーザ測量用ヘリコプター（回転翼）

LiteMapper6800-400		
運用対地高度	30 - 1600m	
スキャン角	45° - 60°	
パルスレート	80,000 - 400,000Hz	
スキャン回数	10Hz - 200Hz	
ビーム径	0.5 m rad	
レーザの安全基準	クラス 3R	
公称眼障害区域	>1.5m (NOHD), >10m (ENOHD)	
計測可能高度	パルスレート	最大運用対地高度 AGL
	80,000Hz	1600m
	200,000Hz	1100m
	300,000Hz	950m
	400,000Hz	800m
装備	GNSS/IMU : IGI AEROcontrol-II デジタルカメラ : DigiCAM-50

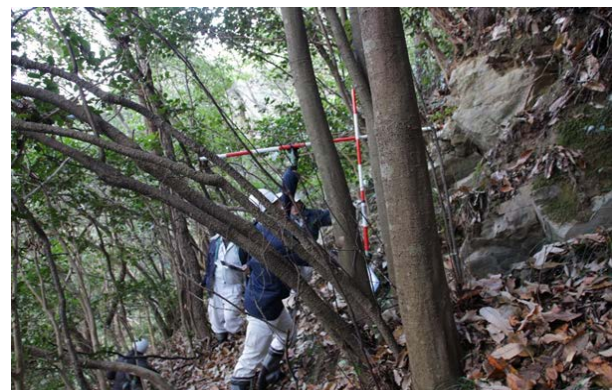
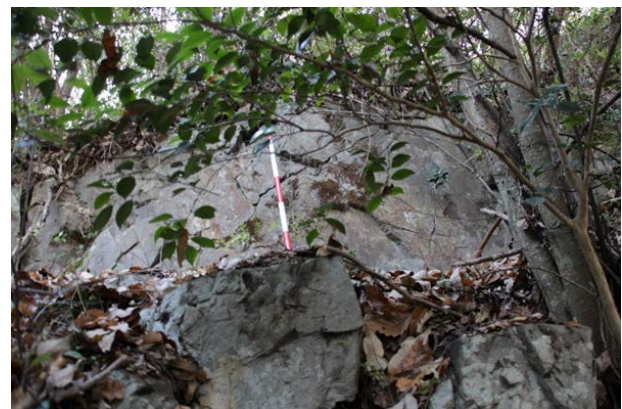
a) 2番の箇所の状況 (高さ3.0m)

b) 3番の箇所の状況 (高さ1.6m)

図-8 現位置調査による調査対処箇所の状況

は、一番低いもので4番の1.2m、一番高いもので2・14番の3.0mであった。亀裂の入っている岩石が多く、2・14・16番においては剥がれ落ちの跡が見られ、すでに落石が起こっていたことがわかった。また、14番においては直径30cmの岩石が剥がれ落ち、樹木の根元で止まっていることを確認できた。15番においては、樹木の根が露岩を貫き非常に危険な状態である。地震や降雨等の自然災害によるものではなく、樹木の生長に伴って岩盤の崩壊が進行し落石が発生すると考えられる。そのため、このような箇所は特に変状観察が必要である。15番は山地の下方に位置するため、落石防護工で道路への落石を防ぐことができ予防工は施工されていなかった。くぼみ地形は土砂崩れによって作られたと考えられる。18番においては、くぼみ地形の10m下方に土砂が堆積し、小さな

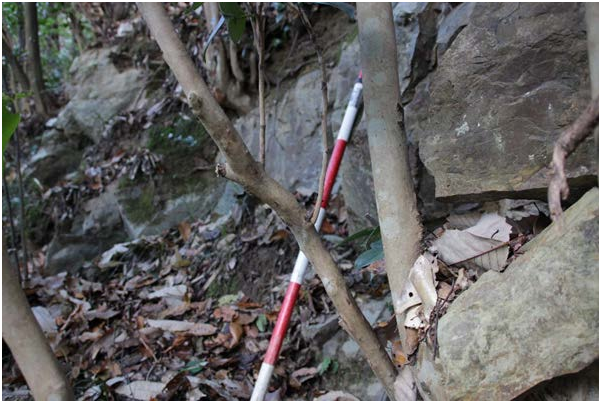
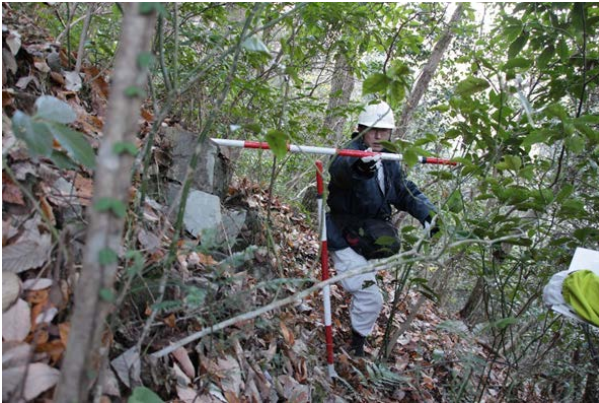
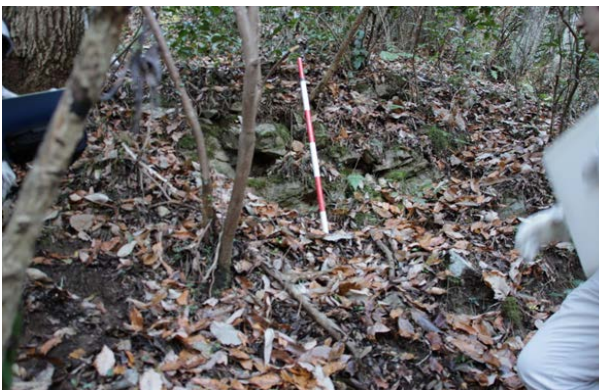
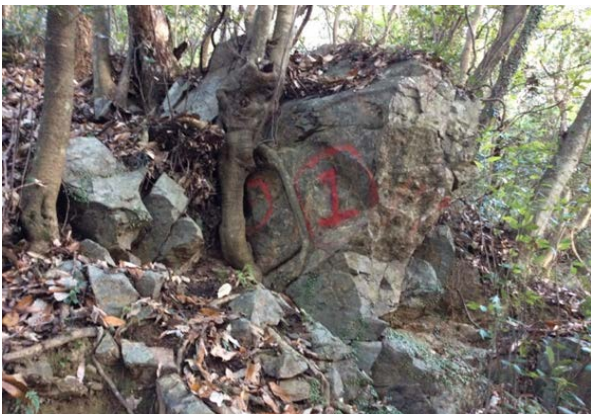
a) 5番の箇所状況 (高さ1.6m)

b) 9番の箇所状況 (高さ1.2m)

c) 10番の箇所状況 (高さ1.2m)

d) 12番の箇所状況 (高さ2.4m)

図-9 現位置調査による調査対処箇所の状況

れなかった。9番の上空は植生により覆われており、植生の影響でレーザが地表面に届かず、正確な地表面を捉えることができなかったことが考えられる。また、10番は、グリッドデータに変換する際、写真の通り傾斜が大きいとは言えないため、平坦な斜面として表されたと考えられる。11番は常緑樹の上部と地表面との高低差が微地形強調図によって表現されている。常緑樹の葉の密度が高かったため、レーザが地表面に届かず、常緑樹の上部を地表面と捉えたと考えられる。

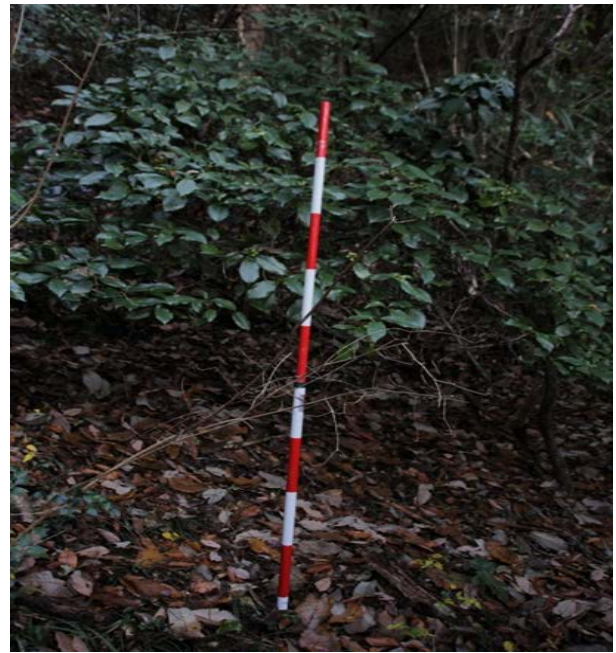
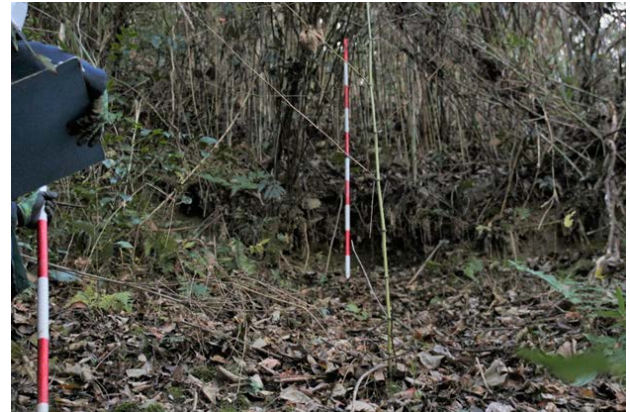
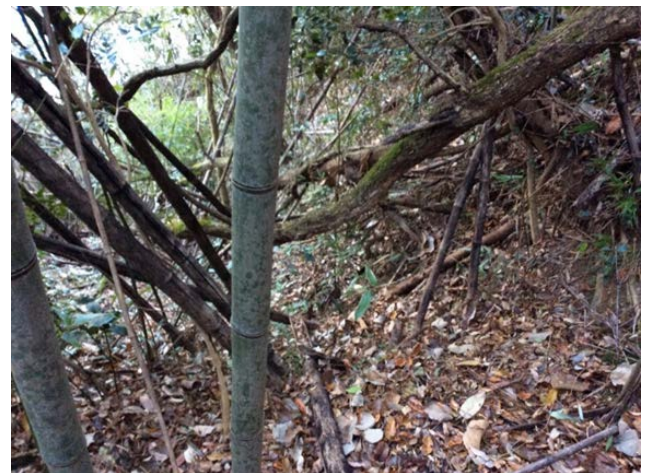
a) 11番の箇所状況

a) 18番の箇所状況

b) 20番の箇所状況

図-10 現位置調査による調査対処箇所の状況

岩石が点在していた。谷地形は、雨水により浸食されていることを8番で確認した。9・10番はともに急崖高さ1.2mの落石発生源であるが、微地形強調図により表現さ

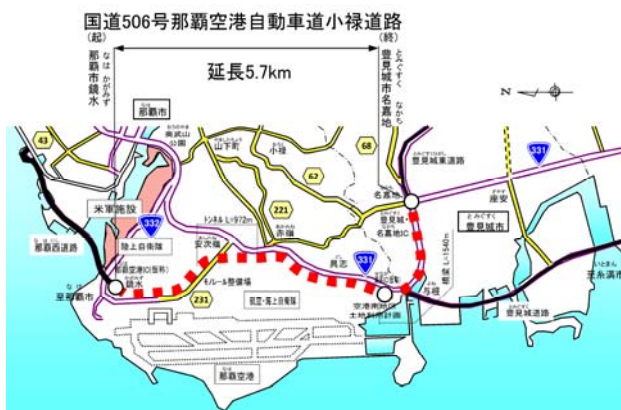
図-1 国道506号那覇空港自動車道小禄道路路線図

国道506号那覇空港自動車道小禄道路は，沖縄県那覇市鏡水と豊見城市名嘉地を結ぶ延長約5.7kmの高規格幹線道路である（図-1）。

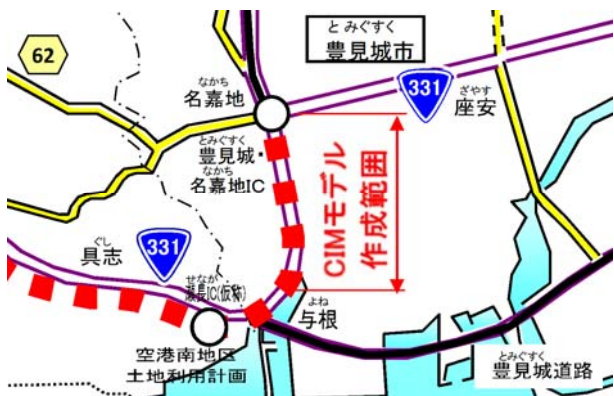
図-2 BIM/CIM活用範囲

小禄道路の内、国道331号一般部上空に路線が計画されている沖縄県那覇市瀬長〜同県豊見城市名嘉地（区間長約1.1km）を対象とする（図-2）。

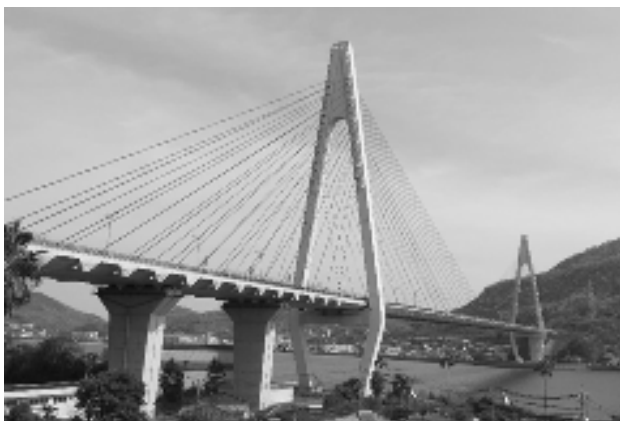
写真-1 生口橋

生口橋は1991年に供用を開始しており、ASR抑制対策

の導入後に建設された橋梁であるが、2010年の点検でPC桁側面にASRによる劣化と考えられる亀甲状のひび割れと、それに伴う白色の析出物を確認している。

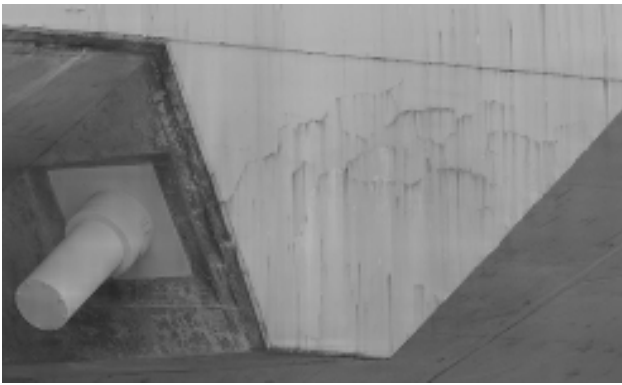
写真-2 PC桁側面の変状

2010年に、PC桁側面および下面において、亀甲状のひび割れと白色の析出物を確認した(写真-2)。床版上面からの水分の浸入が疑われたため、2017年に現況調査としてケーブル定着部の舗装の一部を撤去したところ、床版コンクリート上面において橋軸方向に方向性のあるひび割れを多数確認した(写真-3)。ここで、写真のひび割れ部分は、補修までの期間に雨水の浸入を防ぐため、エポキシ樹脂パテで簡易的に止水処理を施したものである。確認されたひび割れ幅は、最大で0.85mmであった。

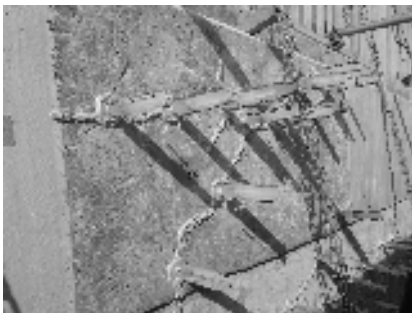
写真-7 ひび割れ注入 (エポキシ樹脂系)

ひび割れ注入は、防水の観点からひび割れ幅0.2mm以上のひび割れを対象とし、ひび割れ注入材としてエポキシ樹脂系注入材を低圧注入により施工した。表面処理の仕様を表-6に示す。表面処理は桁上面と側面で材料を分け、水分の供給が多い桁上面では遮水性を期待する表面被覆材を施工した。桁上面に比べ水分の供給が少ない桁側面には桁内部の水分の発散と、桁側面の表面に撥水性を期待する表面含浸材を施工した。

生口橋のPC桁では、ASRの劣化過程が進展期³⁾であることから、ケーブル定着部の床版コンクリート(上面、側面)に、ひび割れ注入および表面処理(被覆、含浸)

を実施した(写真-7, 8, 9)。

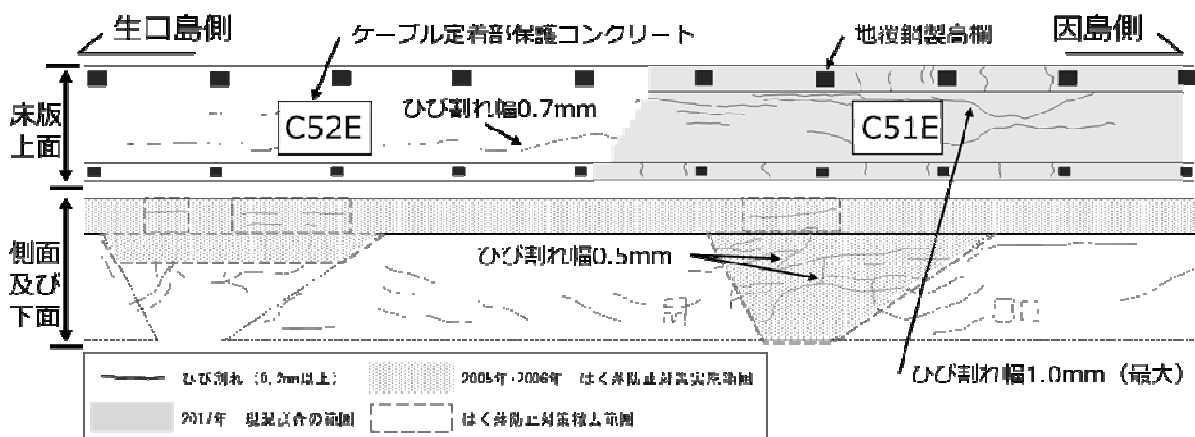
図-6 生口島側PC桁のひび割れマップ (一部抜粋)

2017年の現況調査で、床版上面の一部で確認された橋軸方向に方向性のあるひび割れが全長に渡って発生していた(表-7, 図-6)。ひび割れは、生口島側のPC桁に多く発生しており、因島側のPC桁ではほとんど確認され

なかった。因島側と生口島側のPC桁は、コンクリートの使用材料が異なっており、この影響により劣化の程度に差が生じたと考えられた。

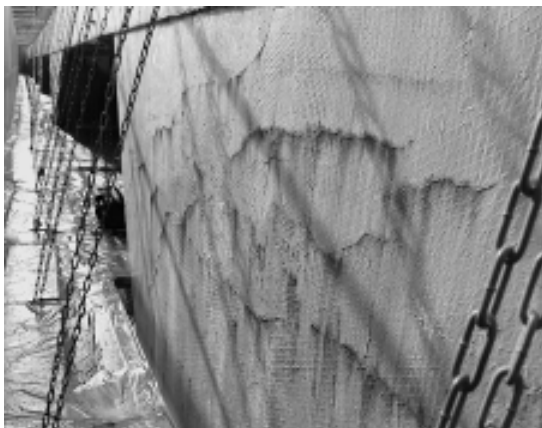
写真-10 はく落防止対策部の塗膜の汚れ

PC桁側面の既設のはく落防止対策部で、塗膜にひび割れ状の汚れを確認した(写真-10)。はく落防止対策部を撤去しコンクリート表面の状況を確認したところ、撤去前に確認された塗膜の汚れと撤去後に確認されたひび割れの位置が一致していることがわかった。また、撤去した一部の箇所ではひび割れからの漏水を確認した(写真-11)。

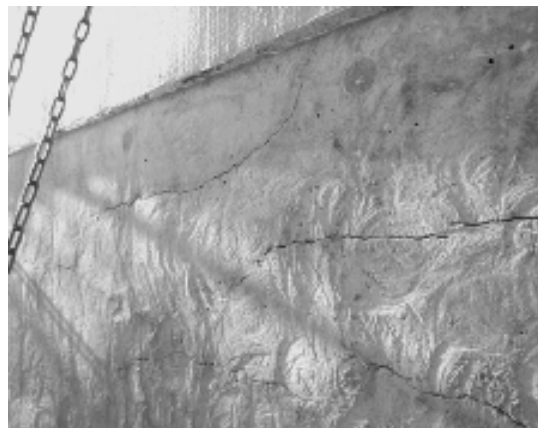
写真-11 はく落防止対策撤去後のひび割れ

表面被覆材が、コンクリートの部材全面を覆うことができていない場合には、かえって部材の内部に水分を閉じこめ蓄積させるおそれがあることが知られている⁴⁾。このことから、過去の補修で床版防水が未施工であったケーブル定着部の床版上面から浸入した水分が、はく落防止対策の表面被覆により、コンクリート内部に滞留し、ASRによる劣化を促進させた可能性が考えられた。

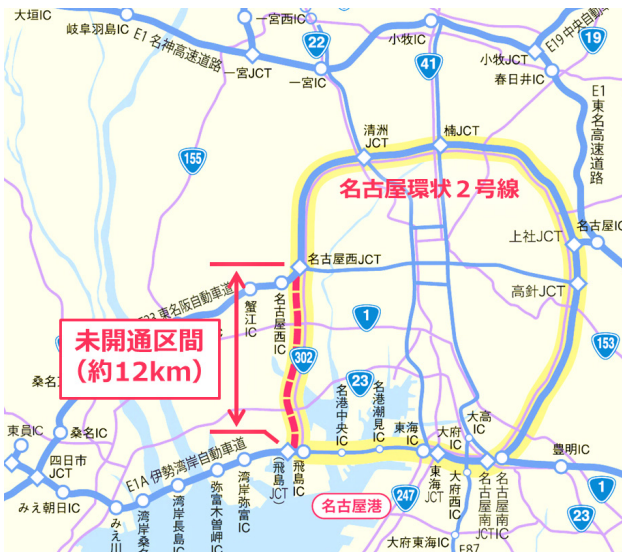
図-3 名2環の路線概要

名古屋環状2号線（以下、「名2環」と称する）は名古屋市周辺の10km圏内に位置する延長約66kmの環状道路である。名古屋市を中心として、放射状に延びる幹線道路や名古屋高速道路と主要地点で連絡しており、都市部に集中する交通の迂回・分散による交通混雑の緩和や、総取扱貨物量日本一の名古屋港からの円滑な物流交通を実現し、社会経済活動の発展に寄与するものと期待されている。自動車専用道路（専用部）は延長約54kmが開通しており、未開通区間である名古屋西JCT～飛島JCT（仮称）間の延長約12kmについては、令和2年度内の開通を目指して事業を進めている（図-3）。

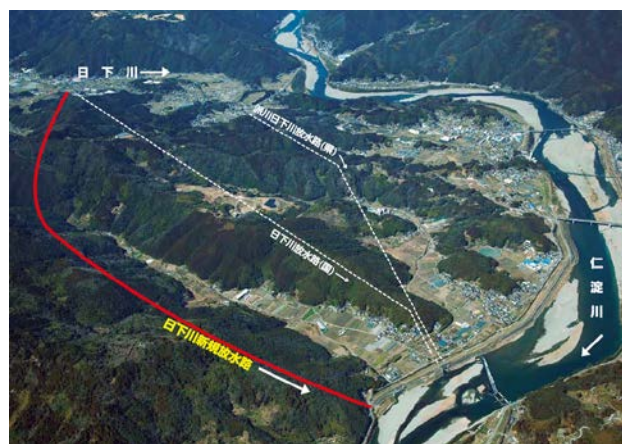
写真-1 既設放水路（2本）と新規放水路ルート写真

通常の出水時には、日下川を流れる水は仁淀川本川に合流する。一方、洪水時に仁淀川本川の水位が上昇した場合は日下川へ逆流することを防止するため、仁淀川との合流部に整備されている神母樋門を閉鎖する必要がある。日高村の中央を流れる日下川の河床勾配は1/3,000程度と極めて緩やかな勾配であることから水はけが悪い傾向にある。また、氾濫域である平地部についても仁淀川合流部から上流にいくほど低い低奥型地形を形成しているため、内水氾濫を引き起こしやすい地形特性を有している。このような特性がある日高村は樋門の閉鎖により日下川を流れる水の逃げ道が無くなることで浸水被害を受けているため、仁淀川本川まで放水路を整備することによって浸水被害が軽減されることを目的としている（写真-1）。

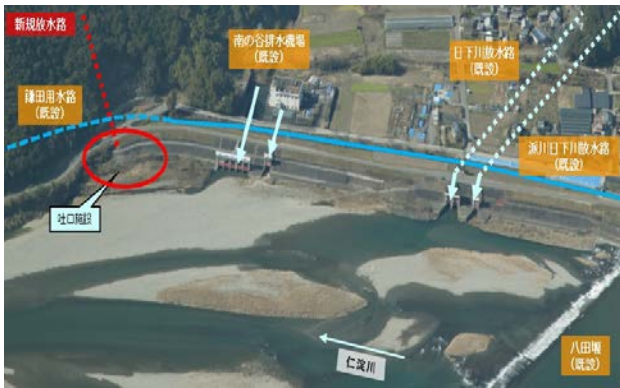
写真-2 新規放水路と鎌田用水路の位置関係

また、放水路全長においてほとんどの区間で地山が悪いことが想定されており、補助工法の併用で安全に施工を進めているとともに吐口側には地元の生活用水として高知県が整備した鎌田用水が放水路に対して直角に通っているため、工事中に悪影響を与えないための保護目的としてパイプーフ工を用いた施工を実施する計画としている（写真-2）。

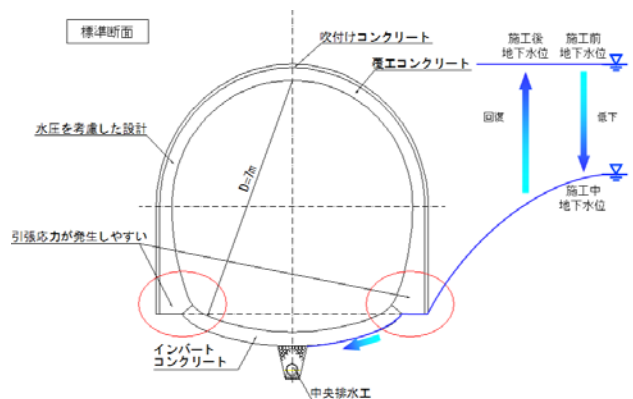
図-3 当初設計における有筋構造断面

昭和57年に国が整備した日下川放水路トンネルについて、水枯れが発生し農業用水や飲料水等、トンネル周辺の水利用に大きな影響を与えた過去がある。そのため、トンネル工事中は中央排水を設けて施工するものの整備後は、水枯れを防ぐため中央排水を閉めて地下水位を元の状況まで回復させる設計が必要であった（図-3）。

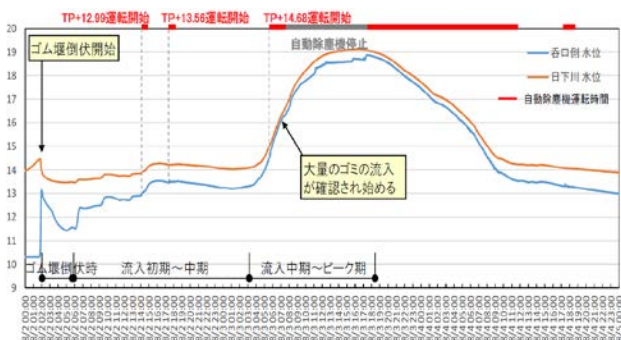
図-8 H26.8 台風12号流入部における水位グラフ

新規放水路についても今後の大規模な出水に備えて既設のスクリーンに合わせた設計をしていたが、平成26年台風12号の洪水で既設放水路のスクリーンに流入した洪水は実績最高内水位以下で約590m²であった。また、この台風12号が襲来した際には、除塵機が一時的に停止していた時間があったことが判明し、本来の放流能力よりも低い状態が続いていたことが予想される（図-8）。このような水位が上昇しやすい状況であり、浸水被害を出したにも拘わらず、既設のスクリーン面積の全体が浸水したわけではないことが明らかとなった。また、新規放水路に計画しているスクリーン全体の面積が640m²であることに対して既設放水路のスクリーンに流入した洪水の浸水面積の方が小さいことを考えると新規放水路のスクリーン面積について縮小できる可能性があるとして検討を行った。

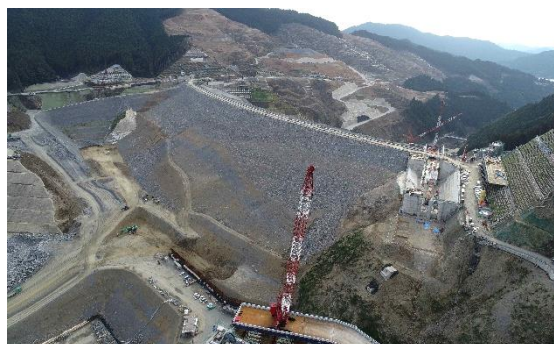
写真-1 小石原川ダム上流面(盛立完了)

福岡県に建設中の小石原川ダムは、洪水調節・水道用水・不特定用水を目的とし、堤高139m、堤体積約870万m³、堤頂長約550mと九州一の規模を誇るロックフィルダムであり、2019年9月に盛立完了した(写真-1参照)。

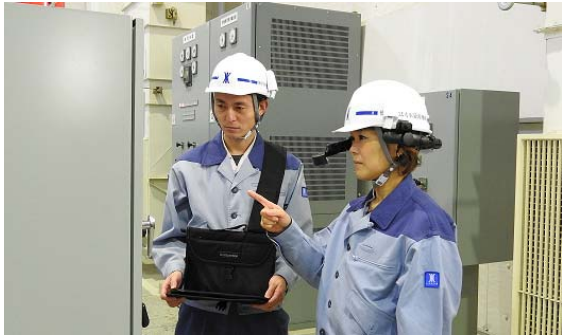
写真-1 職員支援システム使用状況

琵琶湖総管で構築した職員支援システムは、次のとおりである（写真-1）。

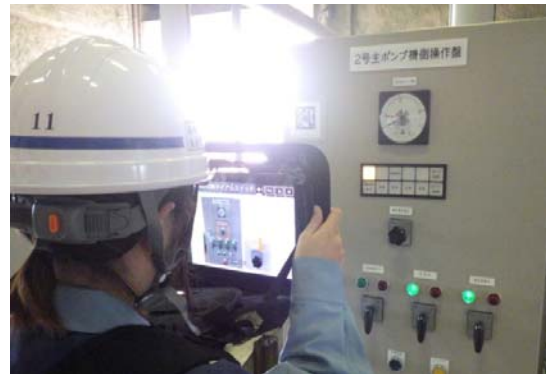
写真-2 新規採用職員による運転操作状況

排水機場運転支援システムの導入効果として、2017年の防災業務時にポンプ運転ができない排水機場に対し、本システムを使用した結果、操作漏れのブレーカを発見し、排水機場の安全・確実な運転操作を行うことができた。また、別の排水機場では、新規採用職員2名での運転操作にあたり、迅速かつ安全・確実にポンプ運転を行うことができた（写真-2）。

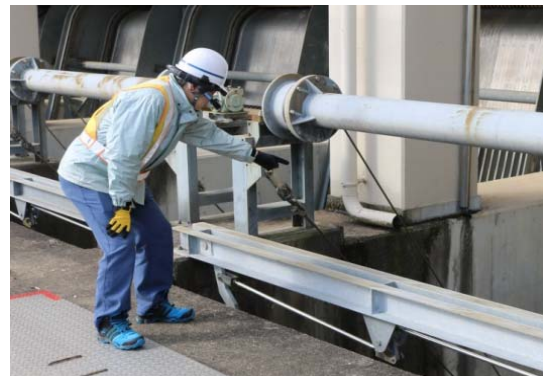
写真-3 流木集積時の対応状況

不具合対応支援システムについては、同じく2017年の防災業務時に排水機場スクリーン前面部に大量の流木が集積した際、専門技術職が現地に向かわずとも現地班から送信された画像等の情報により遠隔地から対応を指示し、ポンプを停止するに至らず、運転を継続することができた（写真-3）。

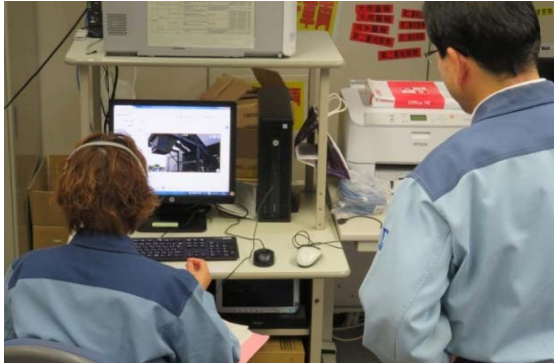
写真-4 防災本部での通信状況

また、適宜、琵琶湖総管の防災本部や各管理所の班長等が現場状況の確認等に本システムを使用することにより、現場までの移動時間の削減、移動に伴う事故のリスク減に繋がり、その効果を確認した（写真-4）。

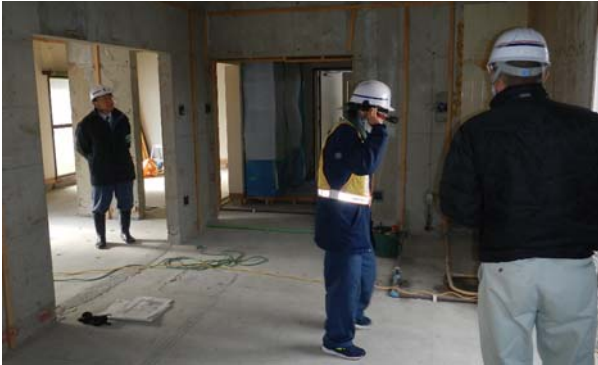
写真-7 抜き打ちパトロール状況

このように少人数で実施する抜き打ちパトロールでありながら、多くの目で指摘できることから効率的なパトロールと言える。また、HMD装着者を若手職員とし、支援者（総合管理所）側から不安全行動を指摘することで、若手職員の安全教育ツールとしても期待できる。
