AI・ICT 技術を活用した 災害時交通マネジメント

馬場 僚司

関東地方整備局 道路部 道路計画第二課 (〒330-9724 埼玉県さいたま市中央区新都心 2-1)

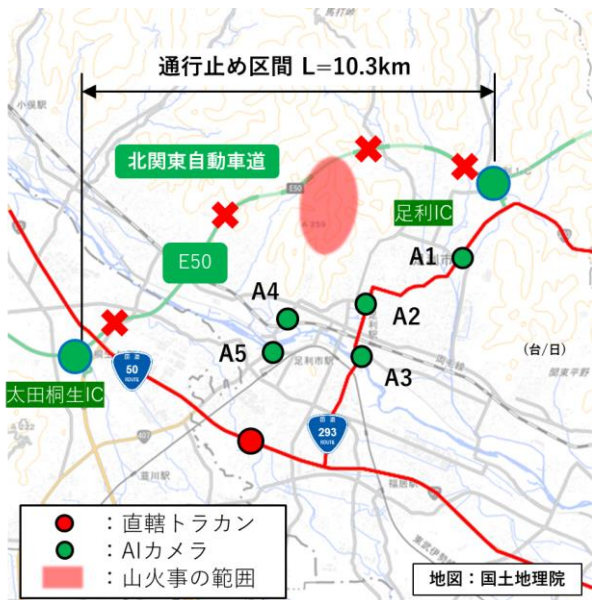
図-4 AIカメラ設置箇所

ETC2.0 プローブデータにより特定されたボトルネック箇所の交通量を計測するため、国道 293 号及び県道の計 5 箇所に AI カメラを設置した(図-4)。AI カメラは、関東地方整備局が保有している機材のひとつであり、24 時間連続稼働させるため、既存の道路照明灯に設置、電源を常時確保し、短時間かつ容易に設置できる。

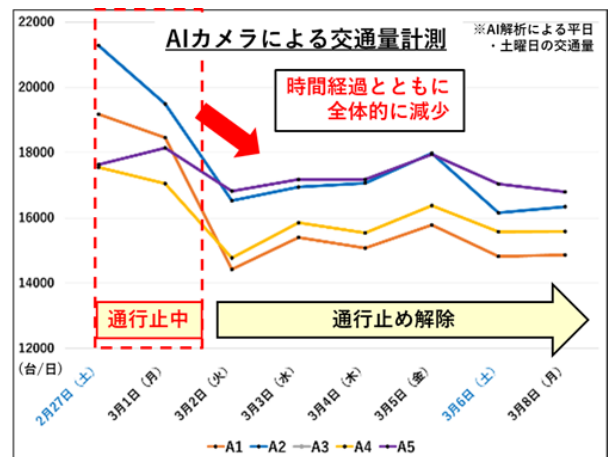
図-6 AIカメラ計測による交通量の変化

AIカメラから取得した交通量及び車両速度のデータを分析し、時系列で変化を比較したところ、北関東自動車道の交通止めの影響による足利市街地道路への交通量の増加(図-6)がみられ、速度の低下とともに交差点での滞留車両の増加も確認され、特に朝夕の時間帯に集中していることが判明した。

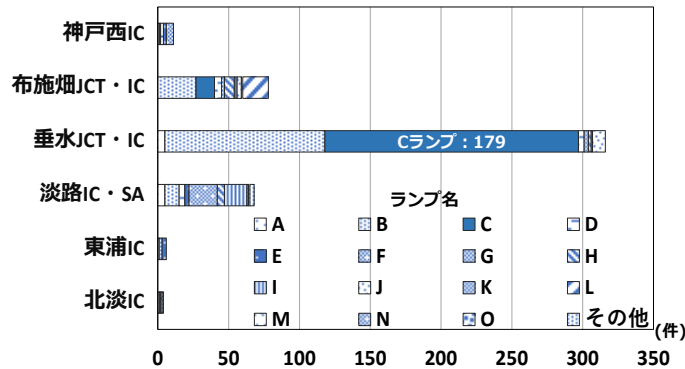
図-3 各JCT・ICランプ別の事故件数

これは過去10年間に本四高速（株）神戸管理センター管理区間（図-2）のジャンクション（以下、JCTという）・インターチェンジ（以下、ICという）のランプで発生した交通事故総件数（483件）のうち約4割であり、表-1に示すCランプの延長割合と比較しても事故件数が多いことが分かる。各JCT・ICのランプ別に事故件数を集計した結果を図-3に示す。本稿は垂水ジャンクションCランプにおける事故要因及び各種交通事故対策について考察を行い、近年実施した安全対策について報告するものである。

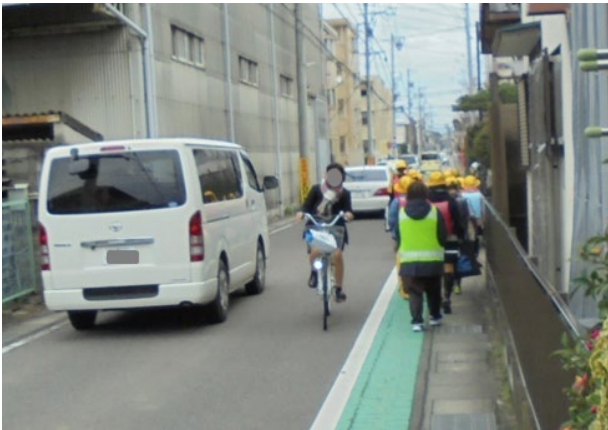
図-2 志水小学校西側町道の交通状況（朝ピーク時）

志水小学校地区は、名古屋市に隣接して幹線道路（国道41号・主要地方道春日井稲沢線・一般県道名古屋豊山稲沢線）に囲まれた住居地域が主体のエリアで、その中心部に町立志水小学校や保育園、近接して県立北高校が位置している。通学路指定区間や主要渋滞箇所が存在しており、その中でも志水小学校西側で南北方向を結ぶ町道では、朝の通勤・通学時間帯に歩道未整備区間へ通過交

通が多く流入しており、2019年（令和元年）11月に自転車とトラックの交通死亡事故が発生するなど、地域としても対策の必要性を強く感じている区間とされていた。

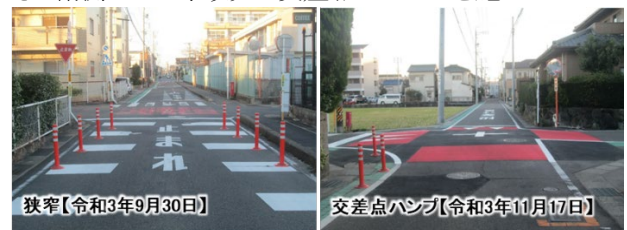
図-8 物理的デバイスの設置状況

以上の検討プロセスを経て、2021年（令和3年）秋に志水小学校西側の町道で一方通行区間の出口部に狭窄、その南側の死亡事故発生交差点にランプを施工した。

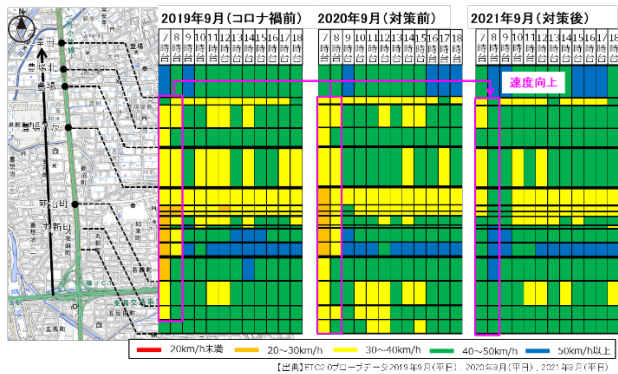
図-12 国道41号北行きの走行速度変化

信号現示を調整する制御システムを導入した幹線道路についてETC2.0プローブデータを活用して、コロナ禍前の2019年（令和元年）・対策前の2020年（令和2年）・対策後の2021年（令和3年）の9月における国道41号の時

間帯別走行速度を集計すると、交通需要が特に多い朝ピーク時に顕著な速度上昇を示している。

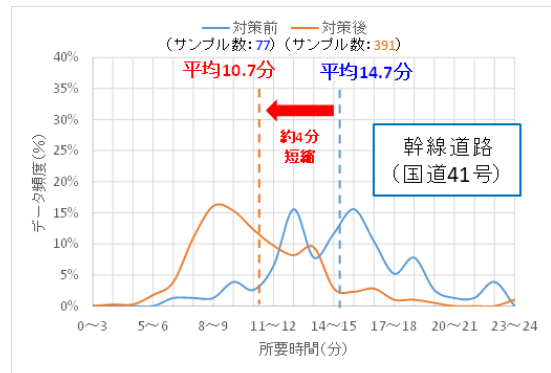
図-14 利用ルート別の所要時間変化

この結果、幹線道路ルートは平均所要時間が14.7分から10.7分と4分短縮するとともに、所要時間の分布が小さくなっていることから定時制も大きく向上したと捉えることができる。

所要時間が10.7分から9.6分と大きな変化はなく、対策後は幹線道路ルートとの差も僅かなものとなっている。

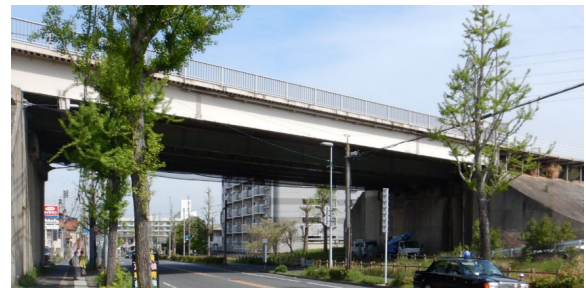
写真-1 橋梁全景（右がA1橋台-起点側）

鞘ヶ谷橋は、国道3号の北九州市にある橋梁（写真-1、図-1）で、昭和38年に架設し、現在までに59年経過している。

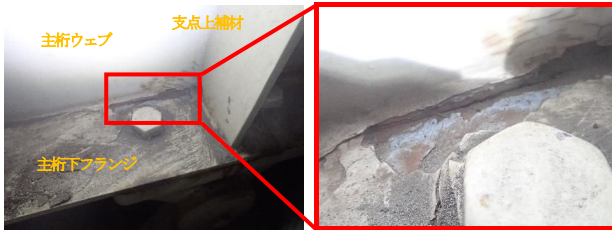
写真-5 主桁亀裂：支承中心より胸壁側

主桁ウェブと下フランジの溶接線に沿って、亀裂が生じている（写真-5）。

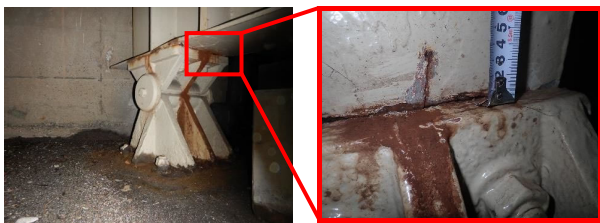
写真-6 主桁亀裂：下フランジ下面

下フランジ下面からも亀裂が確認されることから、亀裂は下フランジを貫通していることが分かる（写真-6）。

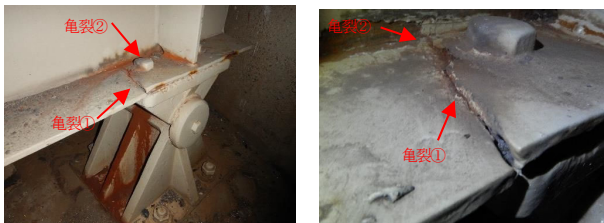
写真-7 亀裂①、②の状況

亀裂は2方向に発生しており、亀裂①は下フランジの断面方向に発生し、下フランジには段差が生じている。亀裂②は主桁ウェブと下フランジの溶接線に沿って生じている。2つの亀裂は交差部で止まっており、ウェブ方向には延びていない（写真-7）。

亀裂②は下フランジ下面でも確認されることから、亀裂①、②ともに下フランジを貫通していることが分かる。

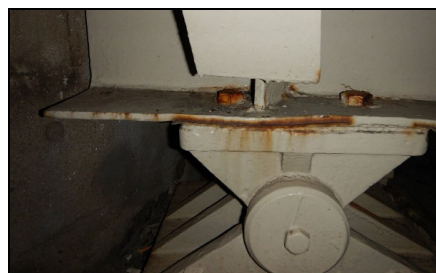
写真-10 ソールプレート未設置状況

また、本来設置されるべきであるソールプレートも設置されていない(写真-10)。

よって、下フランジと上沓との密着性が低く水が浸入したことにより板厚減少を伴う腐食が発生し、そこに繰り返し荷重が載荷され亀裂が発生したと推測する。

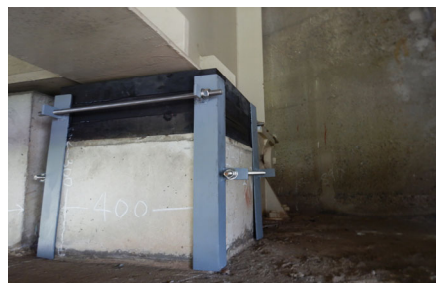
写真-11 緩衝ゴム設置

亀裂発生箇所にて応急対策を実施した。本橋は、大規模地震時に支承等が破損しても路面に段差が生じないように段差防止が設置されているため、これを仮支持点として対策を行った。段差防止と主桁下フランジには20cm程度の隙間があるため、隙間に緩衝ゴムを設置に対処した(写真-11)。(令和4年5月完了)

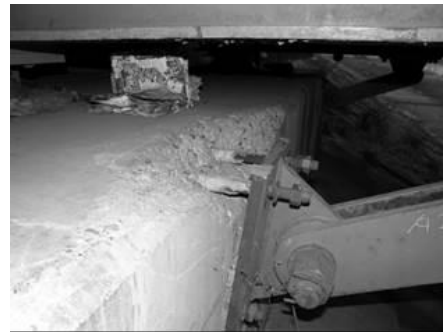
写真-1 縁端付近に取り付けられた落橋防止構造の取付部の損傷（アンカーの引き抜き）⁵⁾

落橋防止構造は、上部構造と下部構造または上部構造同士をケーブル等で接続するなどして、橋の上部構造が下部構造から容易には落下しないようにするための構造である。道路橋の性能には、耐荷性能、耐久性能の他に、橋の使用目的との適合性の観点から必要な性能（その他性能）があり、落橋防止構造はその他性能を満足するための構造である。落橋防止構造は取付部を含めて設計水平力に対して弾性域に留まるようにすることが、現行の道路橋示方書V編²⁾に規定されている。ここで弾性域に留めるとされているのは、落橋防止構造全体として作用力に抵抗するだけでなく、落橋防止構造全体の変形が大きくなるようにするためであるが、それを実現するための取付部の具体的な照査方法は定められていない。落橋防止構造の取付部については、過去の地震においても鉄筋コンクリート（以下「RC」という。）製の橋台の前面に取り付けられた落橋防止構造の取付部のアンカーボルトが引き抜ける被害が確認されている（写真-1）。

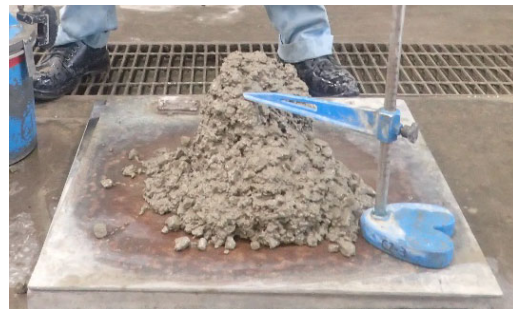
写真-6 細骨材の40%を軽石で体積置換した配合のスランブ試験後の状況

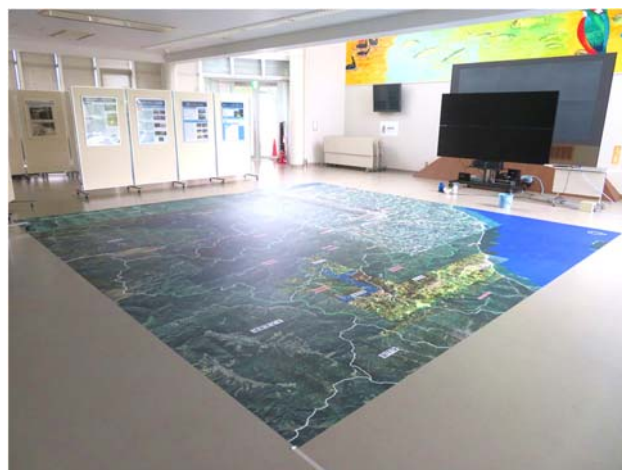
図一9 肱川流域空撮の床地図

新谷小学校の見学会では、この床地図を使用し、児童がゲーム感覚で肱川について学べる体験型プログラム「つみきリレー」を実施した。

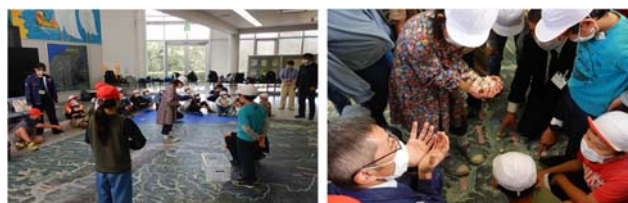
図一10 つみきリレー

「つみきリレー」とは、つみきを川の水に見立て、源流から下流に流れる間に支川が合流し、雨が降った場合につみきがどれだけ増え、手から溢れるのか、肱川がどのような川なのか体験しながら学ぶプログラムを考案し、実施した。(図一10)

児童は積み木を持って支川の源流に配置 運ぶ量が多くなりすぎると積み木が手から溢れてしまう

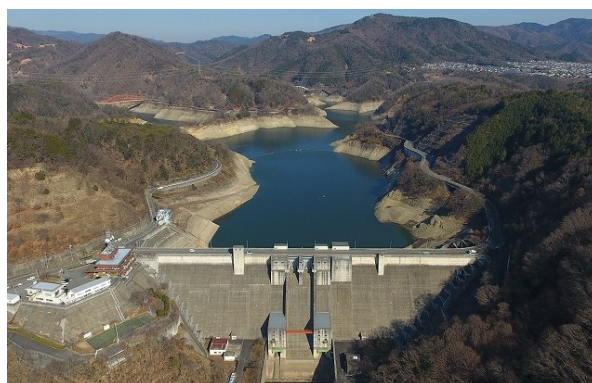
写真-1 貯水率21.3%の一庫ダム（2021年1月21日）

2020年度は12月21日10時から農業用水・水道用水ともに取水制限10%を開始、同日に一庫ダム渇水対策本部を設置した。取水制限は2014年以来6年ぶり、冬季に取水制限が実施されたのは2002～03年以来であり、翌年1月8日には取水制限20%に強化された。その後、1月23日に貯水率20.9%と底を打った後（写真-1）は、取水制限の効果と、その後の周期的な降雨によって貯水量が回復し、4月5日に取水制限は解除された。取水制限期間は、2020年度は106日間、2021年度は96日間に達し、それぞれ管理開始以降3番目、4番目の長さとなった。

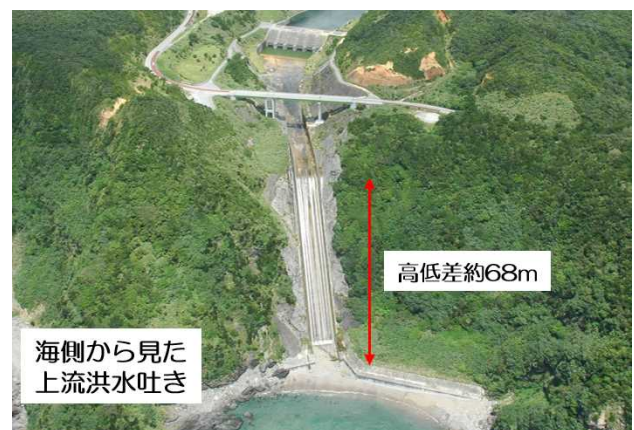
図-1 福地ダム上流洪水吐き

た。沖縄県には9つの国管理ダムがあり、島内で利用される水の8割を供給している。その中でも福地ダムは昭和49年12月から管理を開始している県内最大のダムであり、全国で唯一、貯水池の上流端からも洪水を直接海へ放流できる構造の洪水吐きを備えている。(図-1)

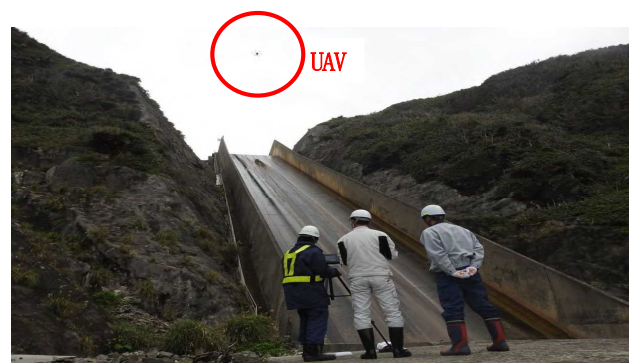
図-3 UAV空撮状況

撮影箇所	点名	経度	緯度	高度 (m)	撮影方向
シュート部	①	26.636506	128.239971	11	斜め
	②	26.636777	128.239058	84	
	③	26.636797	128.239069	84	垂直
	④	26.636528	128.239980	11	
	⑤	26.636550	128.239988	11	斜め
	⑥	26.636817	128.239080	84

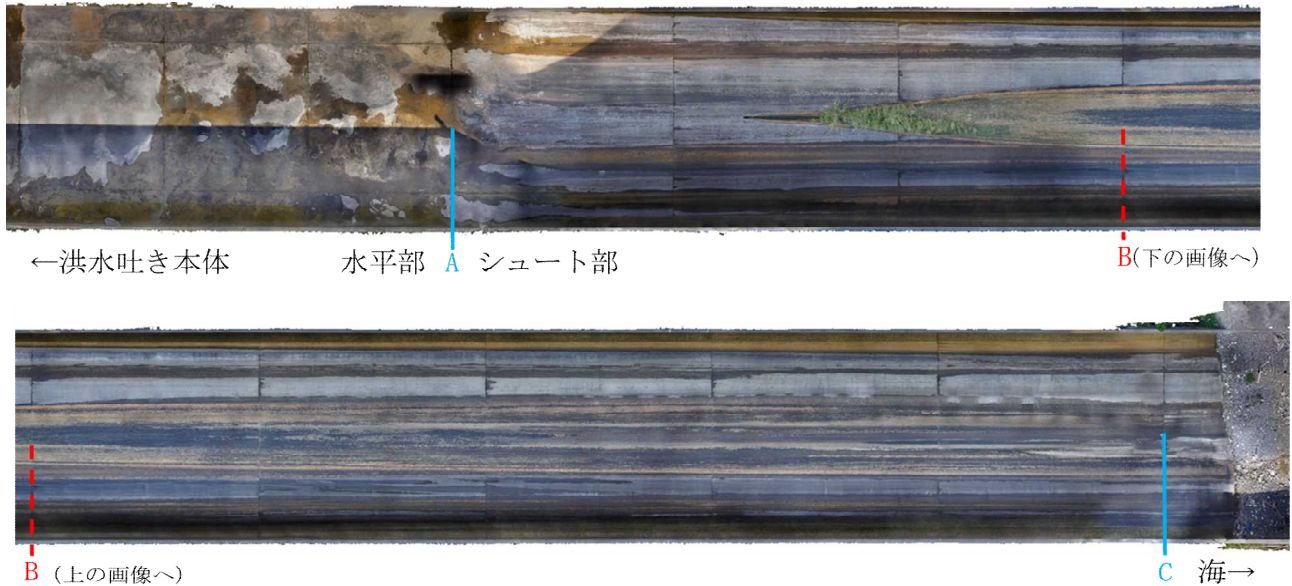
図-4 作成したオルソ画像 (抜粋：シュート部床板)

(表-2) の条件で撮影した連続画像をもとに、シュート部床板・左岸導流壁・右岸導流壁におけるオルソ画像から、各変状のサイズ測定を行った。

シュート部床板のオルソ画像を抜粋し示す。(図-4)

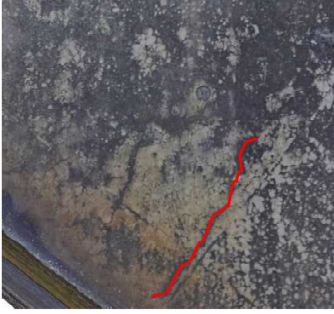
写真番号	1	径間番号	11	損傷の範囲・面積
損傷の種類	クラック	撮影年月日	令和3年12月14日	クラック幅: 1.0mm~2.0mm 長さ:0.97m 損傷進行あり

また、0.5mm幅のクラックも抽出できたことから、従来のロープアクセス点検と比較しても同等な精度であることがわかった。

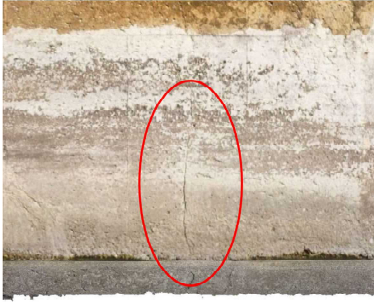
写真番号	2	径間番号	4	損傷の範囲・面積
損傷の種類	クラック	撮影年月日	令和3年11月16日	クラック幅: 0.5mm~1.0mm 長さ:0.59m 新規損傷

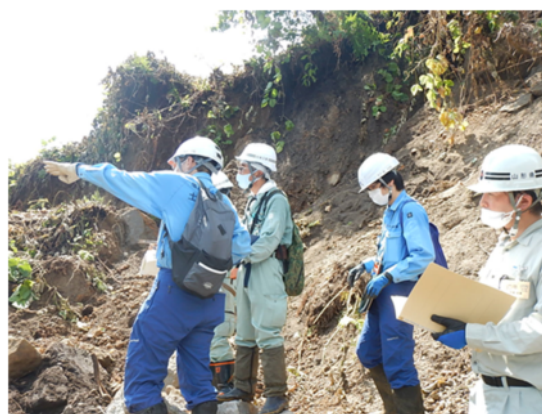
(写真-1)

発災直後のCIMモデルは、緊急時の対応を検討するために迅速性を優先し作成されるものであり、短期間で現地を図化できるという特徴がある。柳淵地すべりでは本モデルを、TEC-FORCEとして土木研究所が現地調査を行う場面で役立った。土木研究所は、UAV空中写真撮影データより作成したCIMモデルを「バーチャル現場」として事前分析を行い、

当日に現地で確認する事項を絞っておくことで、調査をスムーズに進行することができた（写真-1）。

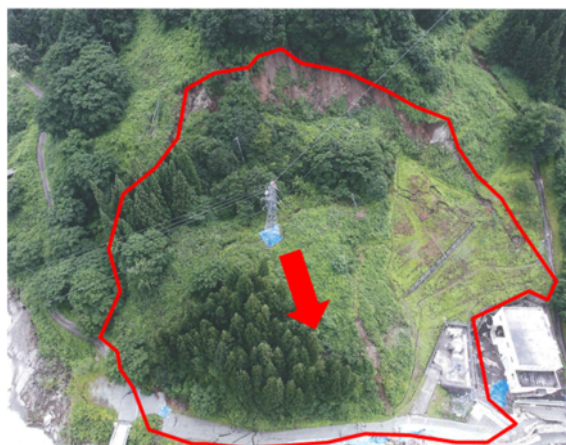
(図-3)

また、斜面の安定解析においては、断面単位で行う 2 次元解析に対し、地すべりブロック全体に作用する力の方向や大きさがわかりやすく表現することができる（図-3）。

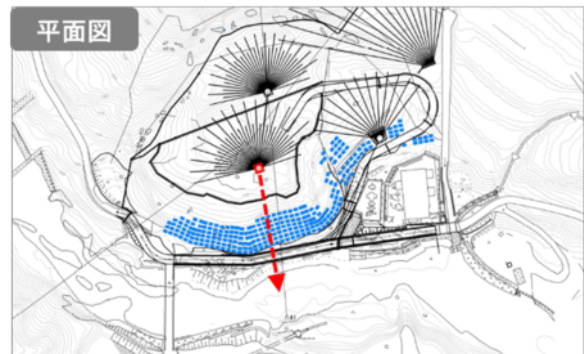
(図-5)

2つ目は施設の干渉状況の確認である。対策工としてアンカー工のほかに集水井工を計画したが、井戸から川への排水ボーリングの配置を検討する際、集水井と河川の高低差や東北電力の施設、対策予定のアンカー工と近接するなど、多くの制約があり、結果として、アンカー工を密に配置する予定のエリア(図-5)に配置せざるを得なくなった。平面・断面図のみで検討すると、アンカー工との干渉を避けられないと判断してしまうが、3次元モデルによ
