【本 編】

1. 調査概要

図 1-1 ダム貯水池における流木流入災害の防止対策検討調査 調査フロー

2. ダム貯水池への流木流入の定量的把握等のための調査

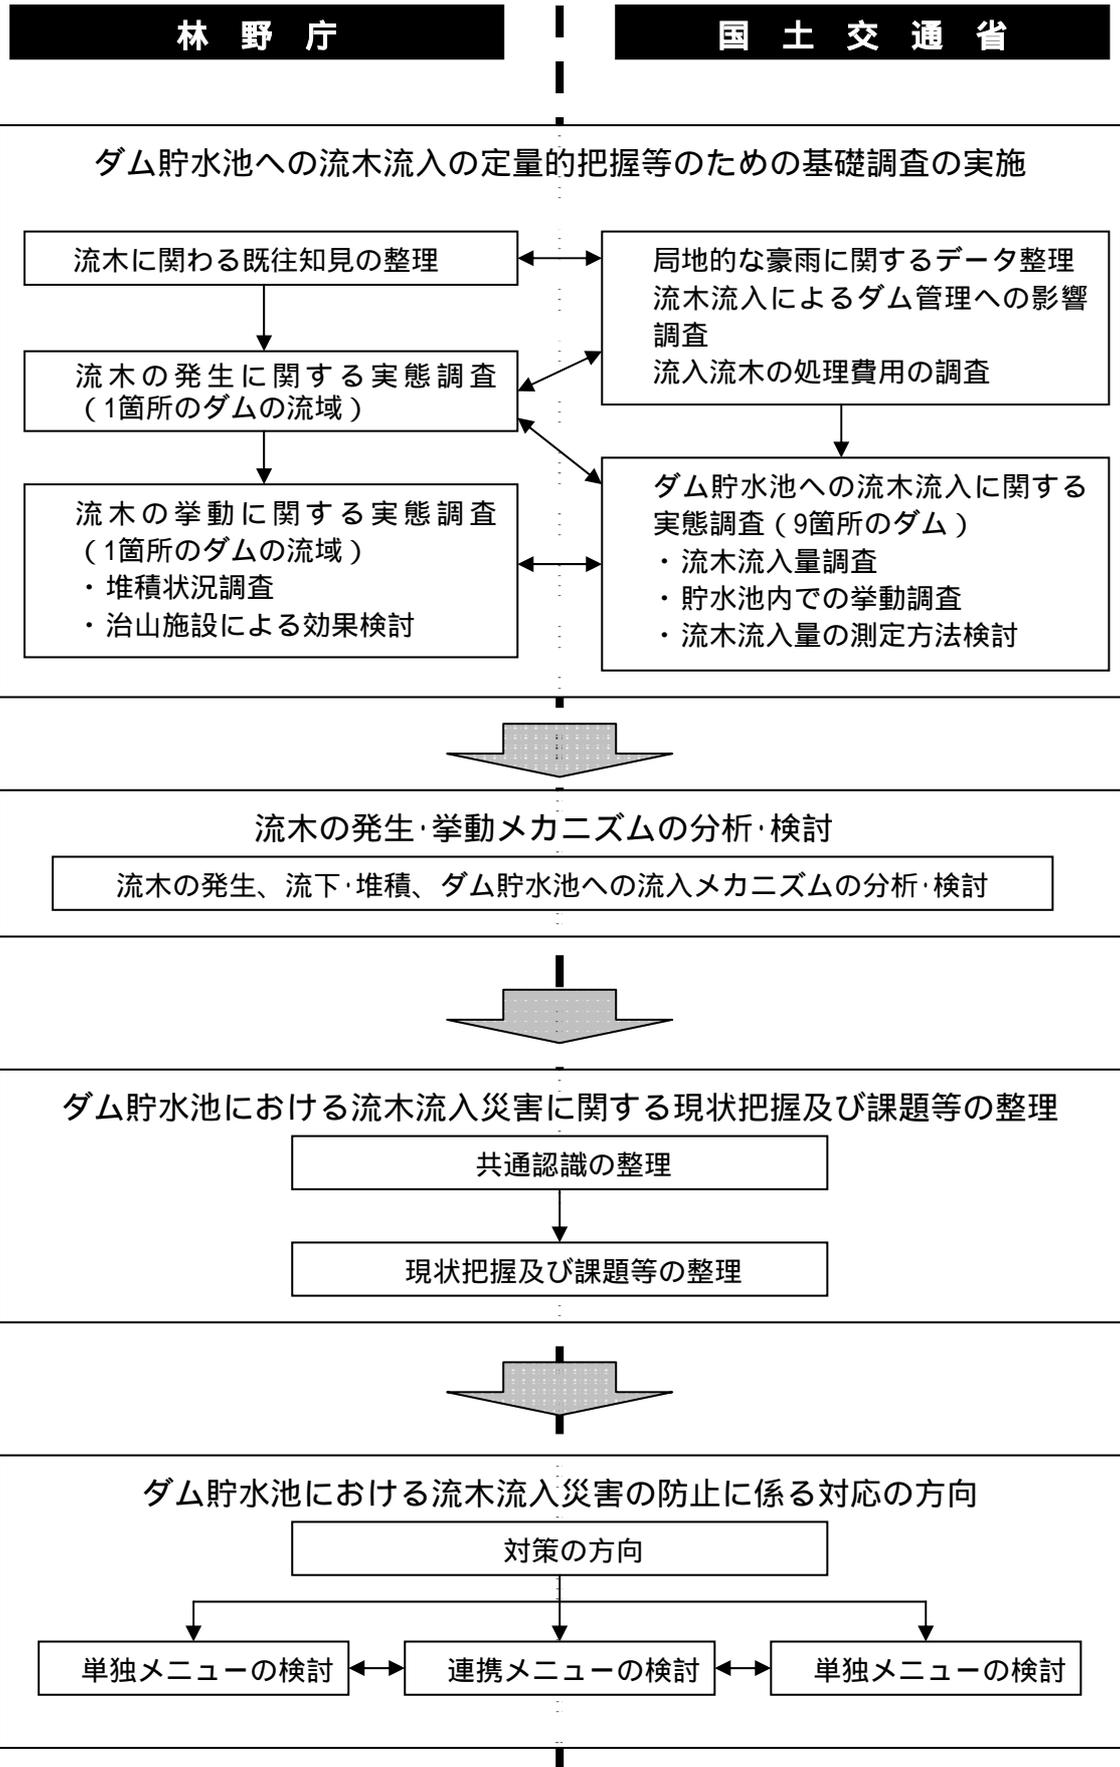
調査のフローは、図 1 - 1に示すとおりであり、次に示す調査で構成される。

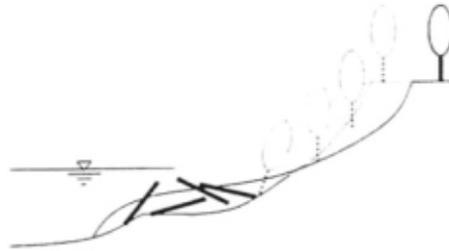
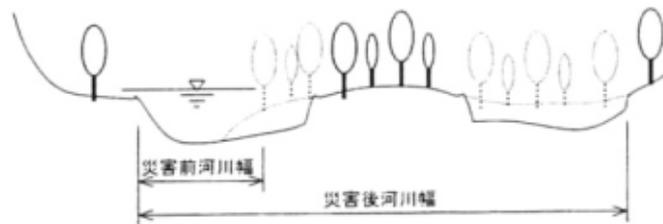
図 2.1 - 1 立木の流出による流木の発生状況(余笹川災害の事例)

南ほか(2000)^{文献³²}によると、1998年8月の栃木県余笹川災害における流木の発生形態は以下の3種に分類できる(図 2.1 - 1)。

- a. 山腹崩壊型：斜面の崩壊により立木が崩土とともに谷底まで押し出され、洪水流によって二次移動し流木化したもの
- b. 溪岸浸食型：洪水流が段丘面に冠水していない段階で溪岸が流水による浸食を受け、その上に生育していた立木が流出したもの
- c. 溪床浸食型：高水敷や段丘面が冠水によって浸食を受け、その上に生育していた立木が流出したもの

a. 山腹崩壊型

b. 溪岸浸食型

c. 溪床浸食型

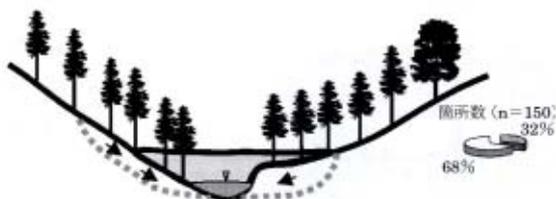
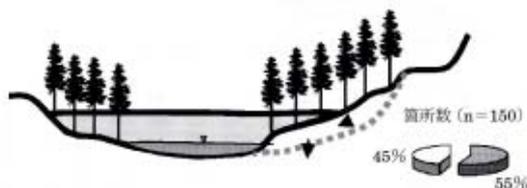
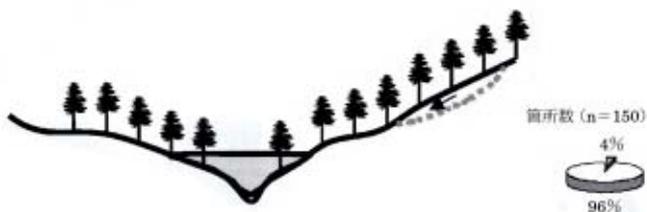
図 2.1 - 2 立木の流出による流木の発生状況（福井豪雨の事例）

また、今井・鈴木(2006)^{文献⁸}によると、2004年7月の福井豪雨における流木の発生形態は以下の4種類に分けられる(図 2.1 - 2)。福井豪雨では洪水による河床・河岸の浸食による立木の流出箇所が最も多く、山腹崩壊に伴って立木が溪流や河川まで流出した被害箇所は少なかった。

- a. 溪流の縦浸食に伴う溪岸崩壊：縦浸食による溪床の低下に伴う溪岸崩壊により立木が流出したもの
- b. 溪岸の横浸食に伴う溪岸崩壊：溪岸部が浸食され、横浸食に伴う溪岸崩壊により立木が流出したもの
- c. 河岸部の横浸食など：河川の河岸部及び河床が洪水により浸食され、河岸崩壊などに伴い立木が流出したもの
- d. 山腹崩壊：河川または溪流の上部斜面（壁斜面）が崩壊、立木が流出部まで滑落し、流出したもの

・ 溪岸の横浸食に伴う溪岸浸食

・ 河岸部の横浸食など

・ 山腹崩壊

今井・鈴木（2006）^{文献 8}によると、2004年7月の福井豪雨では洪水による河床・河岸の浸食による立木の流出箇所が最も多く、山腹崩壊に伴って立木が溪流や河川まで流出した被害箇所は少ないとされた。

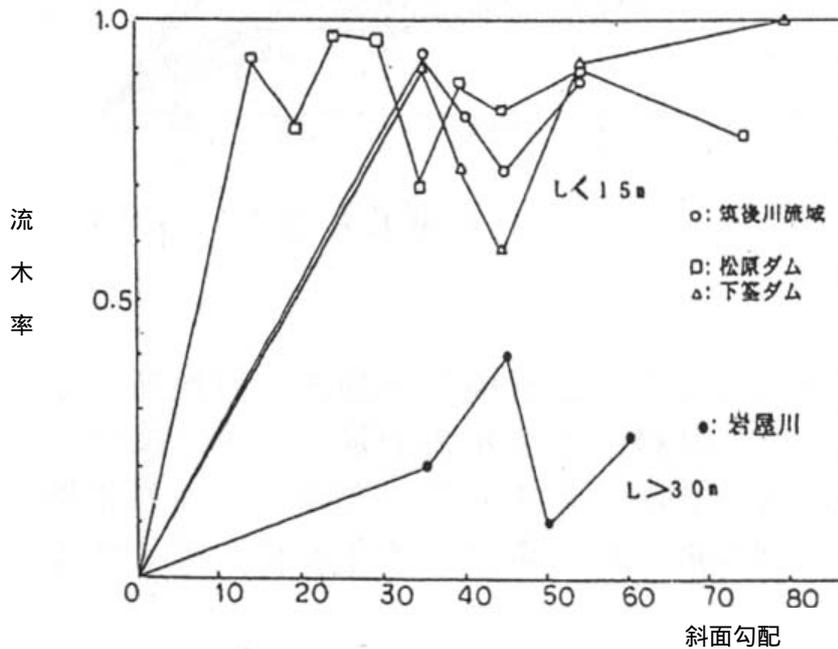
図 2.1-3 流木率と斜面勾配の関係

台風等による風倒木は洪水や土石流により河川に流出するため、河川までの距離によってその流出量に違いが現れる。岩元ほか(1994)文献⁹は、台風により風倒木が多発した筑後川と山国川の支流で溪岸崩壊と流木発生との関係を調査した。これによると、筑後川流域のモデル地点では崩壊の発生と同時に流木化する比率が倒木本数の70~90%と高く、山国川流域(岩屋川)では10~40%と低い値であった(図 2.1-3)。これは山腹崩壊の発生地点から河川までの距離が、筑後川では15m以下、山国川では30m以上と差があることによる。

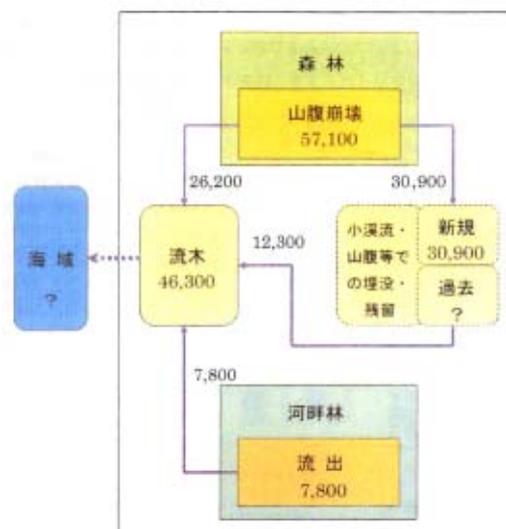
図 2.1 - 4 平成15年台風10号による厚別川流域における流木発生量

北海道立林業試験場（2004）^{文献 28}は、2003年の台風10号による厚別川流域における流木発生量を推算し、流木の主な供給源は山腹崩壊であり、河畔林の流出は副次的な供給源で、河畔林にはむしろ流木を捕捉する機能があるとした（図 2.1 - 4）。

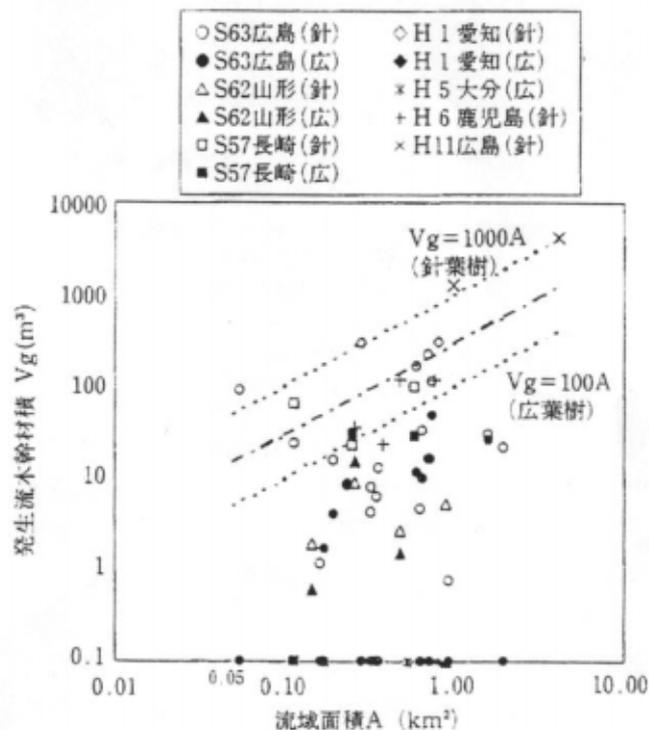
図 2.1 - 5 過去の主な流木災害における発生流木量と流域面積の関係

過去の主な流木災害における、流域内での流木の発生量と、溪流ごとの流域面積との関係を図 2.1 - 5に示す（建設省砂防部砂防課，2000）^{文献 17}。流域面積が増大すると発生流木幹材積も比例して増大するが、流域面積が同一の場合、針葉樹林の方が広葉樹林よりも発生流木幹材積が多い傾向がある。

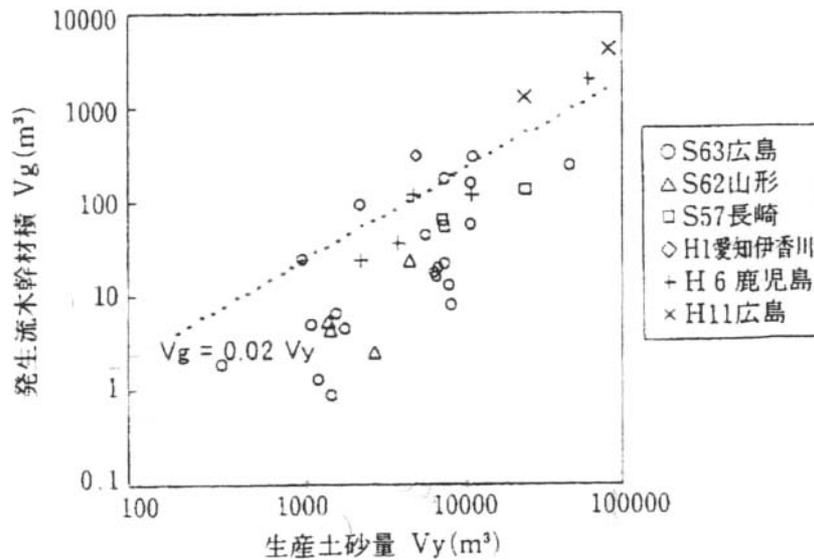
図 2.1 - 6 過去の主な流木災害における生産土砂量と発生流木幹材積

過去の主な流木災害における溪流ごとの生産土砂量と発生流木量の関係を図 2.1 - 6に示す(建設省砂防部砂防課,2000)文献¹⁷。生産土砂量と発生流木量には正の相関関係があり、発生流木幹材積の上限値は、斜面崩壊や土石流による生産土砂量の約2%であった。

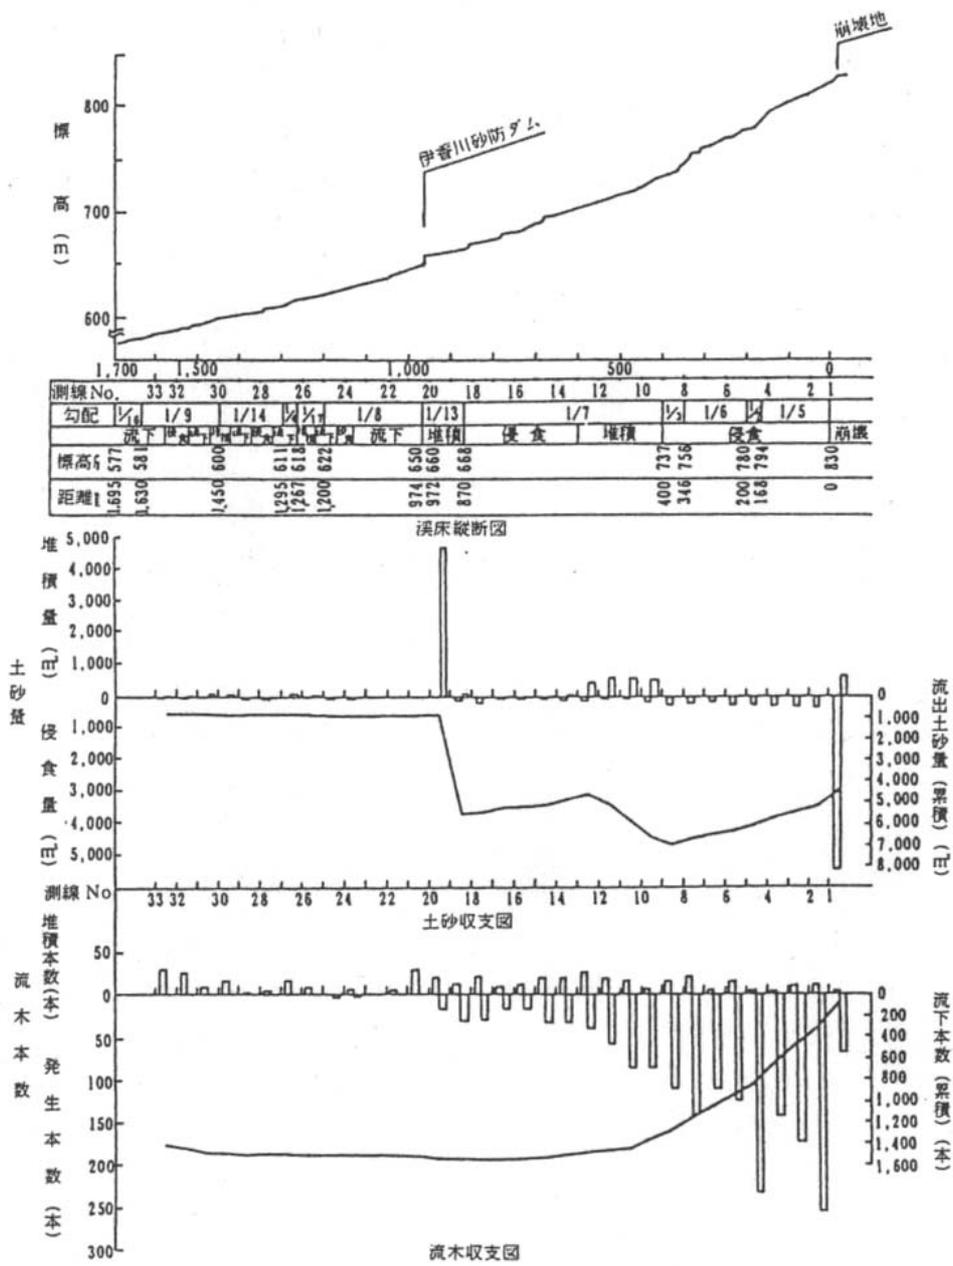
図 2.1 - 7 伊香川（愛知県豊根村）の1989年の土石流における土砂・流木収支図
 参考：水山（1991）「流木の発生形態と対策」102回日本林学会論文集

愛知県北設楽郡豊根村の伊香川（流域面積0.9km²）において、1989年9月に発生した土石流の、土砂と流木の収支を溪床断面と併せて図 2.1 - 7に示す（水山,1991）文献³⁰。土砂は源頭部の崩壊地でその大部分が発生しているが、流木は土石流の流下の過程で多く発生していた。一方堆積状況を見ると、流下した土砂の大部分は途中の砂防ダムで捕捉されているが、流木は砂防ダムによる捕捉量が少なかった。そのため伊香川下流端では土砂の流出率は小さいが流木の流出率が大きい結果となった。

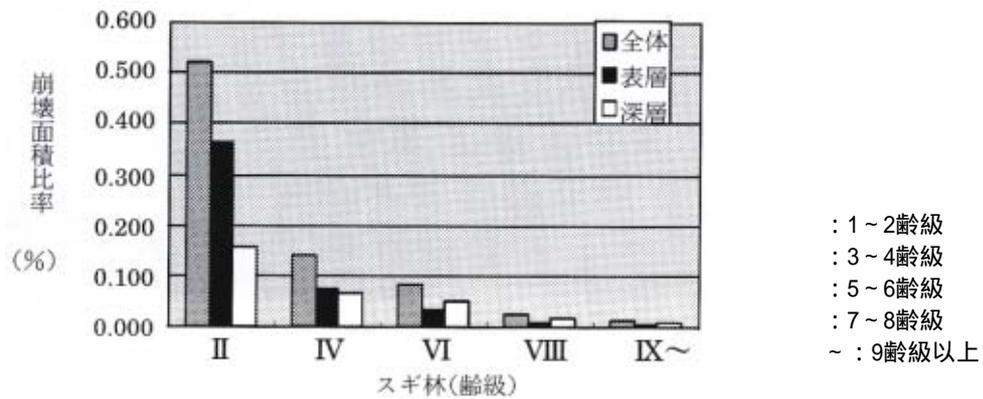
図 2.1 - 8 福井豪雨時におけるスギ人工林の年齢別の山腹崩壊の状況 (年齢別崩壊面積比率)
 参考: 鈴木・今井 (2006) 「福井豪雨における森林災害 上 山腹崩壊発生原因と対策の方向について」 山林 2006.10.

荒木、阿部(2005)文献³によると、森林の地表面侵食に関する研究は古くから行われているが、森林施業や保育管理との関連で調査研究された例は少ない。川村(2003)文献¹⁵が1999年台風16号による岐阜県飛騨地方の流木災害の状況を調査したところ、幼齢人工林で多くの崩壊が発生しており、全体の約1/3の面積である15年生未満の人工林における崩壊発生割合が、崩壊全体の約9割を占めていることを示した。また、鈴木・今井(2006)文献²²が2004年に発生した福井豪雨による山腹崩壊の状況を調査した結果、スギの造林を積極的に実施してきた美山町においては、スギの林齢が若齢な林分ほど崩壊が発生しやすく、表層崩壊については齢級が高くなるに従い崩壊規模が小さくなった(図 2.1-8、図 2.1-9)。

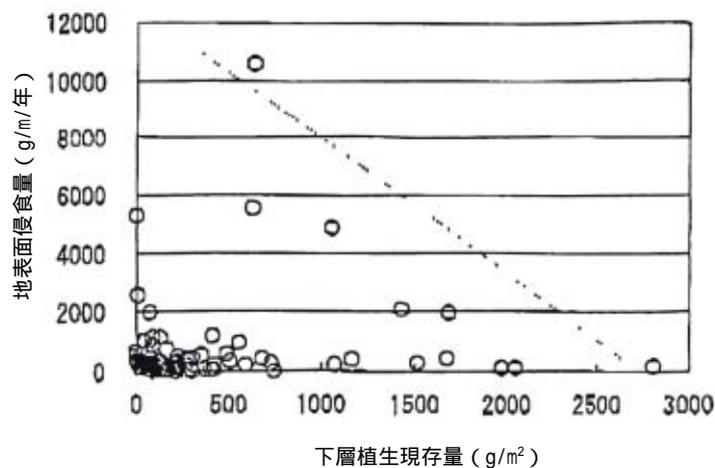
図 2.1 - 10 全国の人工林における下層植生現存量と地表面侵食量

荒木、阿部(2005)文献³によると間伐の実施で地表面侵食が減少した事例は、間伐時に林床に残される枝条による地表保護や、林床の光環境を改善したことによって繁茂した下層植生の被覆によるものと考えられる。下層植生の有無が地表面侵食に大きく影響することは従来から指摘されてきたが、林野庁が多数の県の参加で行った研究結果により裏付けられた。地表から2m程度の高さまでの下層植生の現存量と地表面侵食量の関係(図 2.1-10)文献³から、地表面侵食量の大きい林分では、下層植生の現存量が少なく、下層植生の多い林分では地表面侵食量が少ないという関係があり、下層植生の現存量に対応して地表面侵食量の一定の上限値がみられた。

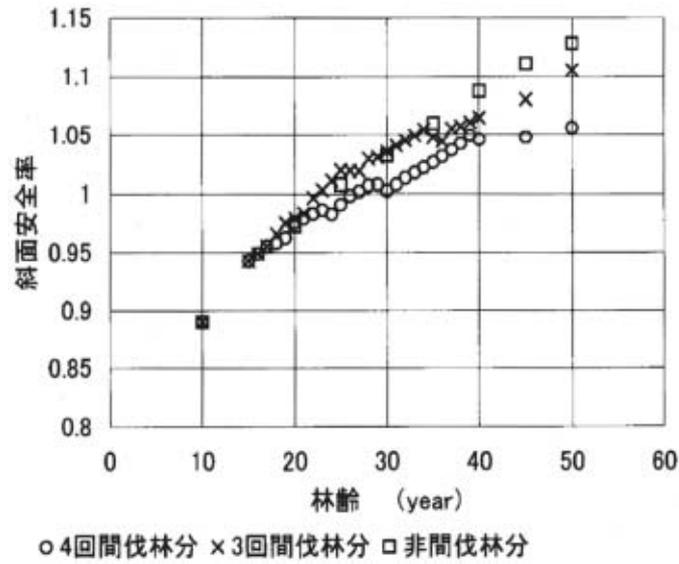
図 2.1 - 11 シミュレーションによる間伐林分と非間伐林分の崩壊防止力の時間的变化
 参考：阿部和時、黒川潮、竹内美次（2004）「間伐が森林の持つ表層崩壊防止機能に及ぼす評価手法の開発」日本地すべり学会誌 第41巻 第3号

なお、間伐は林床の環境を改善する一方で、間伐された立木の根は腐朽することで引き抜き抵抗力が弱まり、崩壊防止力が弱くなる。阿部ほか(2004)文献²が間伐林分と非間伐林分の崩壊防止力の時間的変化をシミュレーションした結果(図 2.1-11)、間伐を3回実施したスギ林分、間伐を4回実施したスギ林分、非間伐スギ林分ともに20年生までの斜面安全率(1.0未満の時、豪雨によって土壌水分が増加すると崩壊発生の可能性があることを示す指標)に差は見られず、間伐を4回行う場合は、20年生以降から他の場合よりも斜面安全率が低くなった。また、35年生までは間伐を3回行う場合と非間伐林分の斜面安全率はほぼ同じだが、それ以降は3回間伐を行う林分の斜面安全率が低くなった。なお、この結果はスギの根系のみによる崩壊防止力を推定したためで、実際には間伐を実施した疎な林分では

下層木が進入するため、下層木の根系が崩壊防止力の低下を補う役割を果たす可能性もある。

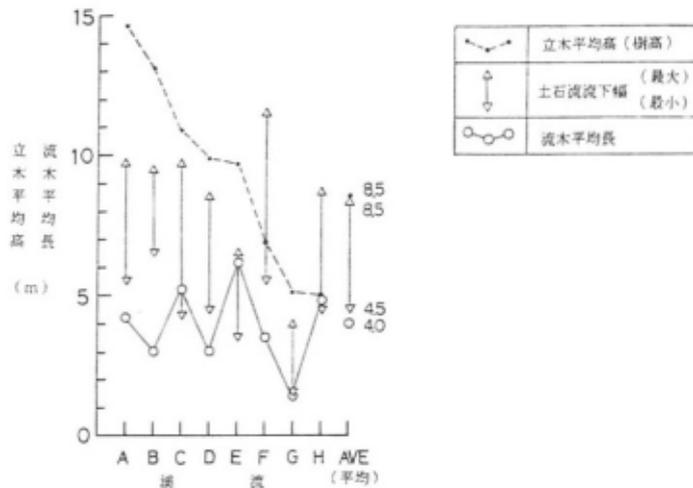
図 2.1 - 12 広島災害における発生流木の長さと同下幅

溪流の上流域で発生した流木が土石流とともに溪流を流下する際には、土石流中の石礫や溪岸、溪床との衝突により流木の細い幹の部分は折損して長さが短くなるのが一般的である。石川ほか(1989)文献⁷が調査した1988年7月の広島災害の事例では、流木の長さは発生源の立木の長さの約1/3~1/2であり、流木の平均長は土石流流下幅の最小値、すなわち狭窄部の幅とほぼ同じであった。(図 2.1 - 12)これは狭窄部の流下幅よりも長い流木が狭窄部等で捕捉されてしまい、下流に流下しないためと考えられる。

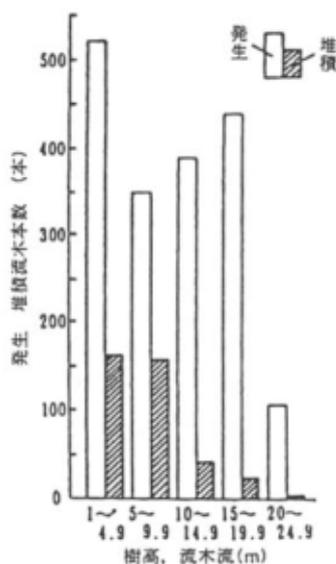
図 2.1 - 13 1989年9月の伊香川(愛知県豊根村)における発生流木と堆積流木の長さの分布

水山(1991)文献³⁰は、1989年9月に愛知県豊根村伊香川で発生した土石流災害において、発生源の立木の樹高と堆積している流木の長さを比べ、堆積している流木の長さが立木に比べて短く、ほとんどが10m以下であることを示した(図 2.1 - 13)。

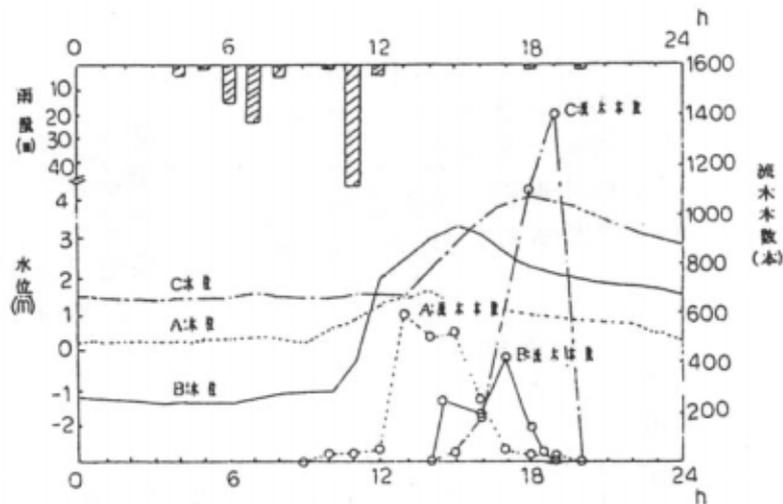
図 2.1 - 14 1993年6月の出水における筑後川での流木ハイドログラフ

岩元ほか(1994) 文献⁹の調査による、1993年6月の出水で筑後川の各観測点において測定された流木群の動態を降雨と水位に関する流木ハイドログラフで図 2.1 - 14に、ハイドログラフから読み取った各観測点間における洪水の伝搬速度と流木の流下速度を表 2.1 - 2に示す。流木の流下速度(V_T)は洪水の流下速度(V_P)の約1/2程度で、比較的緩慢であった。これは流木が流下する際、枝や根系部による流水抵抗の増加があり、また河川の蛇行や橋脚との衝突等があったために減速したものである。

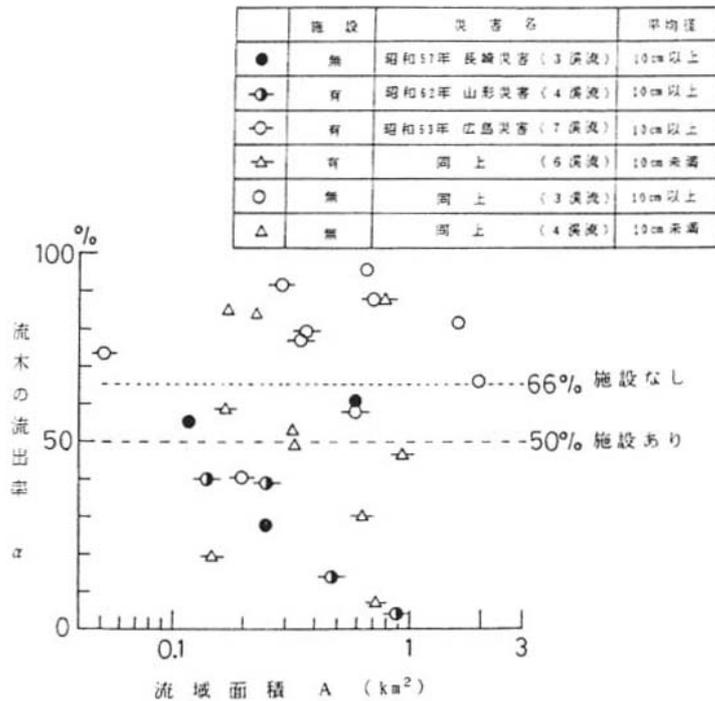
図 2.1 - 15 各地の土石流災害における流域面積と流木の流出率

$$\text{流木の流出率 (\%)} = \frac{\text{谷の出口から河床勾配約10度以下の堆積域にまで流下した流木本数} \times 100}{\text{谷の出口より上流での全発生流木本数}}$$

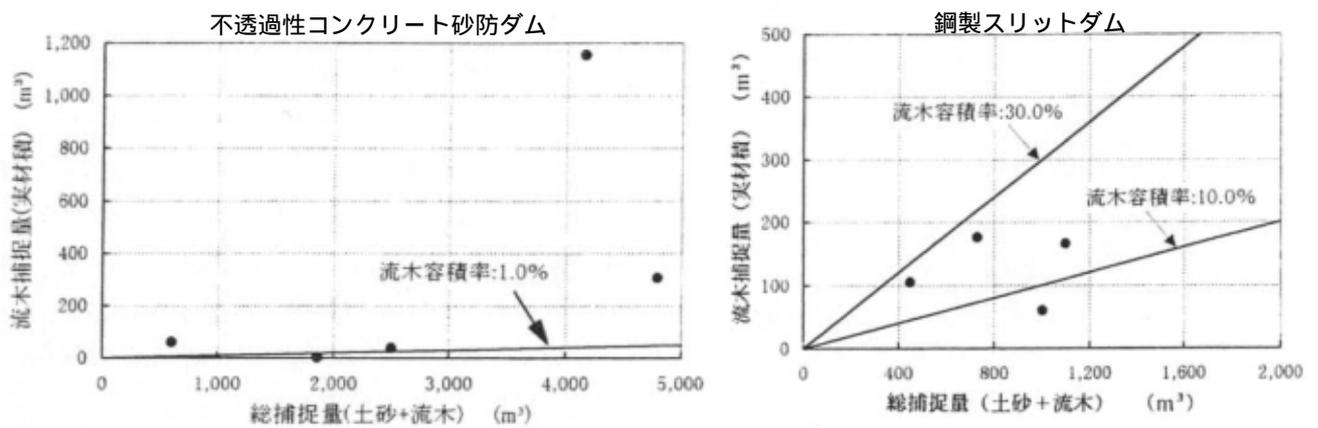
図 2.1 - 16 アンケート調査による砂防ダムの種類別の流木捕捉効果

小山内ほか(1998)文献¹³によると、土石流区間に設置された不透過型砂防ダムでは、流木捕捉効果として総捕捉量(土砂+流木)の1%まで、透過ダムでは総捕捉量の10~30%の範囲(通常20%)で流木対策計画が策定されている。小山内ほか(1998)文献¹³による流木の捕捉実態のアンケート結果によると、土石流区域に設置された不透過型コンクリート砂防ダムでは、5ダム中4ダムが総捕捉量の1%以上流木を捕捉する効果を有しており、土石流区域に設置された透過型砂防ダム(鋼製スリットダム)では総捕捉量の20%前後、流木を捕捉する効果を有しているとの回答が得られた(図 2.1 - 16)。

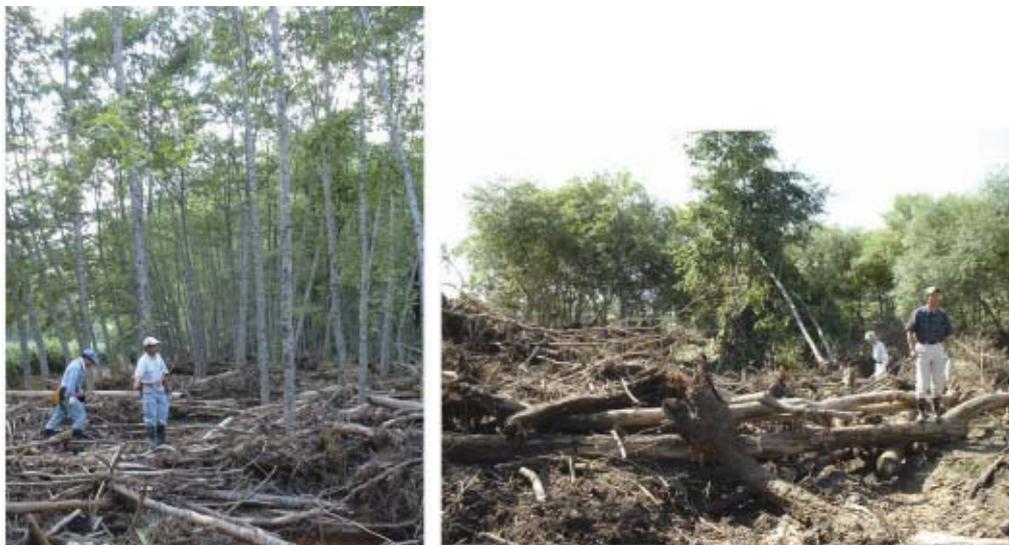
図 2.1 - 17 2003年台風10号時の厚別川流域における河畔林による流木捕捉の状況

河畔林由来の流出量 (m ³)	河畔林による捕捉量 (m ³)	流木堆積量 (m ³)
厚別川本流(上～中流域)	2,410	1,692	13,707
厚別川本流(中～下流域)	3,637	5,754	8,118
里平川流域	1,005	2,673	15,932
比宇川流域	515	536	5,821
元神部川流域	246	462	2,682
合計	7,814	11,117	46,260

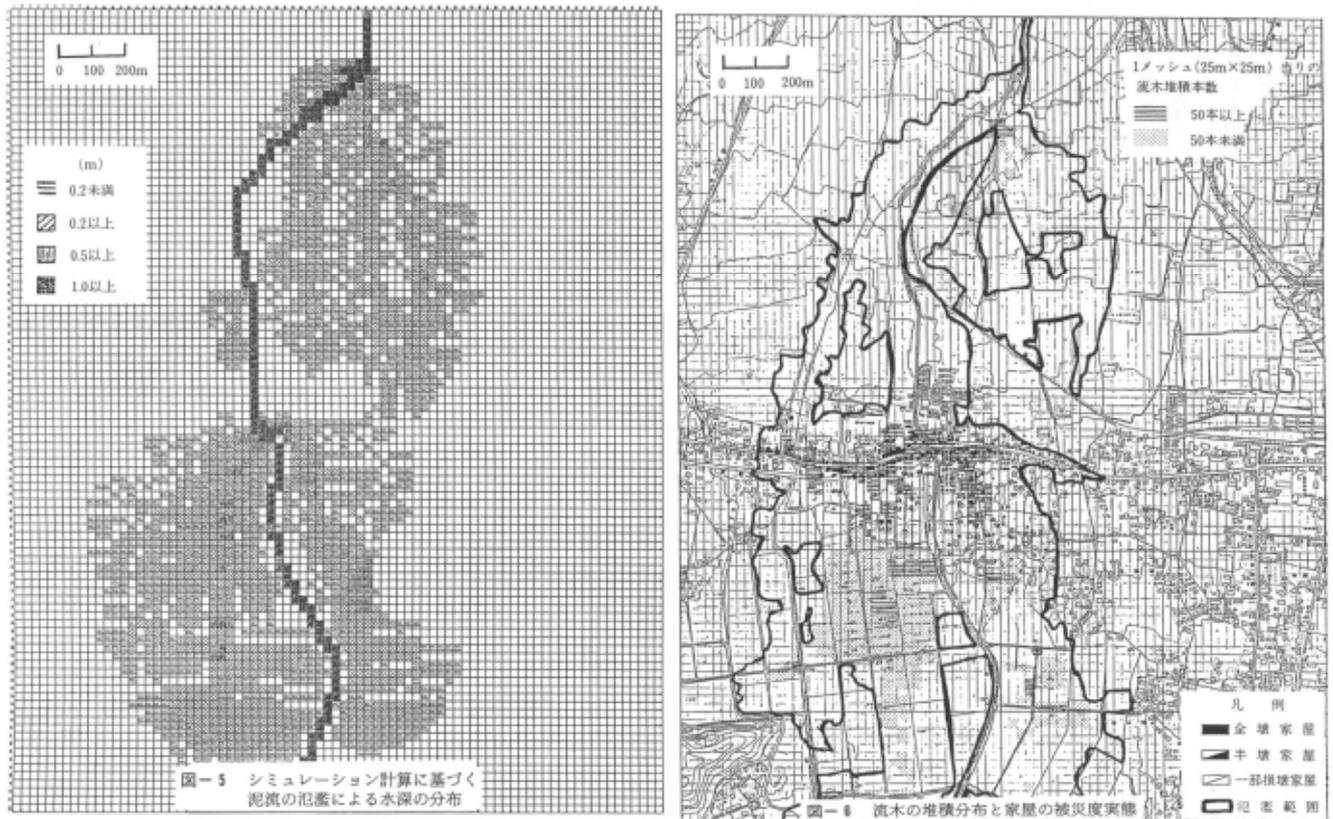
図 2.1 - 18 平成2年7月の集中豪雨時の熊本県一の宮市におけるシミュレーションに基づく泥流の氾濫による水深分布及び実際の流木堆積分布

石川ほか(1992)^{文献6}によると、熊本県一の宮町の事例では泥流・流木の氾濫・堆積範囲は地盤勾配も緩く、流木に作用する流体力が小さいため、流木の氾濫・堆積は水深及び障害物の存在により大きく作用されたと考えられる。図 2.1 - 18に熊本県一の宮市の事例でのシミュレーションによる泥流の水深分布と、実際の流木の堆積分布を示す。現地調査から、流木の平均直径は約20cmであったが、流木の堆積範囲は泥流の水深20cmの範囲とほぼ一致していた。また、家屋が多い地点で流木の堆積が多く、家屋による捕捉効果が作用しているものと考えられる。

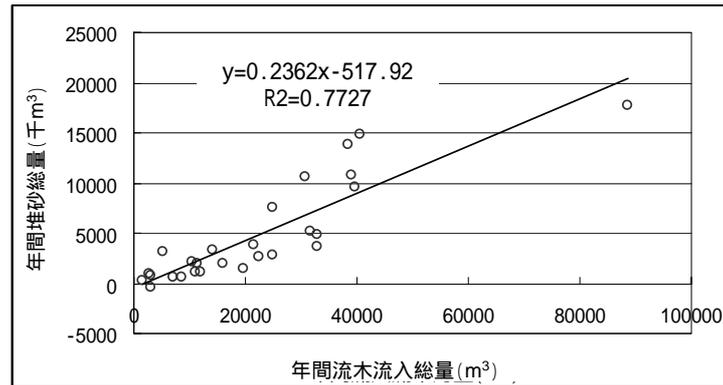
図 2.1 - 19 全国ダムの年間堆砂量と年間流木流入総量の相関

全国ダムの年間堆砂総量と年間流木流入総量を基に解析した結果を図 2.1 - 19にまとめた。

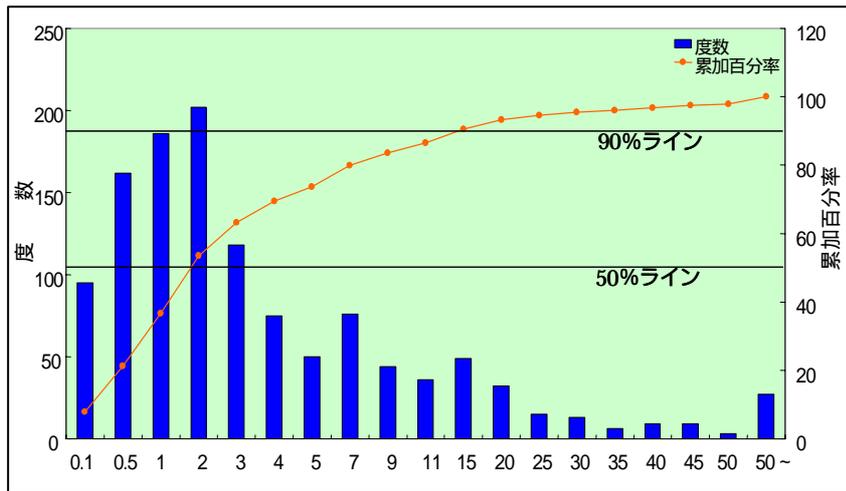
図 2.1 - 20 単位流入面積あたり流木流入量 (m³/km²/年)

全国ダムのアンケート調査によると、年間の単位流域面積当たり流木流入量(図 2.1 - 20)は $0.1 \sim 2\text{m}^3/\text{km}^2/\text{年}$ のダムが比較的多くなっている。

ただし、ダム上流に分布する森林状況等による影響を考慮しておらず、発生要因の分析までは至っていない。

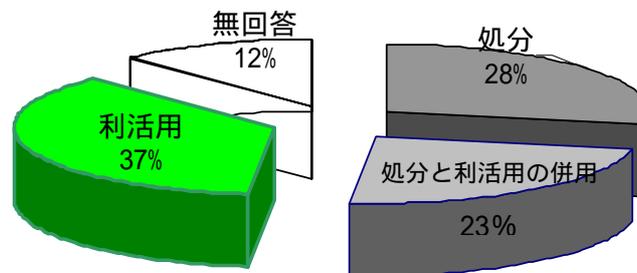
図 2.1 - 21 ダムにおける流木の利活用実施状況
(独) 土木研究所、(財) ダム水源地環境整備センター の独自調査による

図 2.1 - 21に示す、ダムにおける流木の利活用実施状況を見ると、流木利用の取り組みは以前よりも活発になっているが、未だ廃棄物として流木を処分しているダムが5割以上ある。

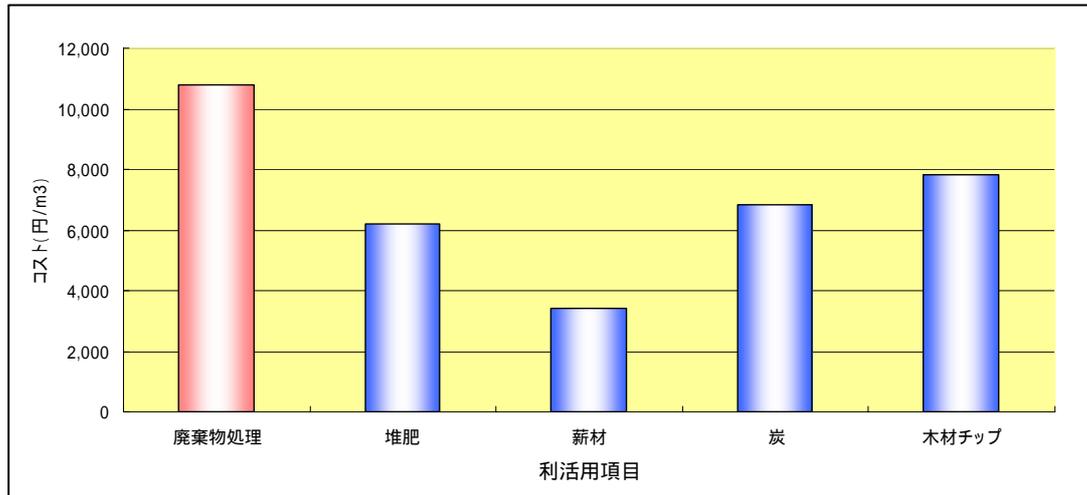
図 2.1 - 22 廃棄物処分と利活用の費用

流木を処理するためには、収集、引き上げ、運搬及び一般廃棄物処理又は利活用のための費用が発生し、ダム管理の負担となっている。

流木収集	: ¥ 5,600 / m ³	} ¥ 22,700 / m ³
流木引き上げ	: ¥ 3,500 / m ³	
流木運搬	: ¥ 2,800 / m ³	
処 理	: ¥ 10,800 / m ³

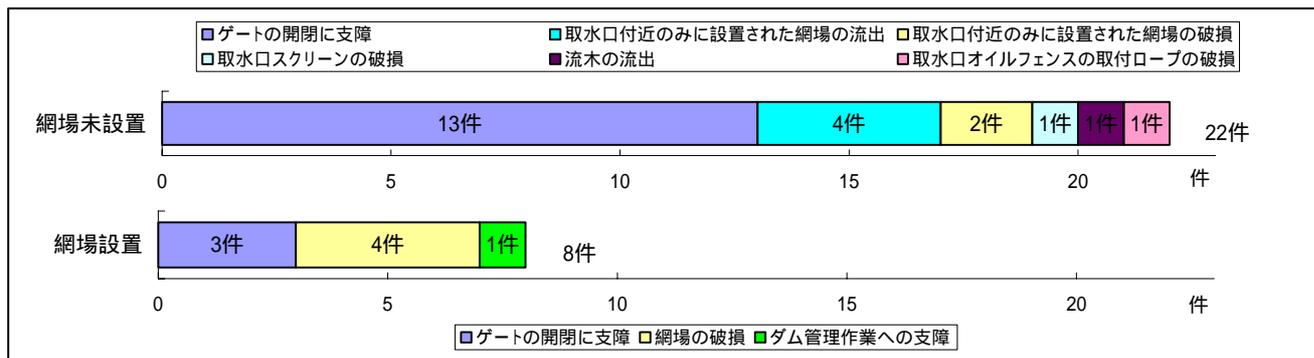
図 2.1 - 23 電力ダムにおける被害内容

被害内容	件数
ゲートの開閉に支障	3件
網場の破損	4件
ダム管理作業への支障	1件
合 計	8件

- ・ 流木がゲート戸溝に引っ掛かり、開閉が出来なかった。
- ・ 排砂ゲート呑み口に流木が留まった。
- ・ 大量の流木が流入し、調整池網場が損傷した。
- ・ 流入した流木がインクラインのレール等に挟まり船やゲートを降ろす際に支障となった。

網場未設置ダムの被害内容をみると、「ゲートの開閉への支障」が半数以上を占めていた。また、網場設置ダムの被害状況をみると、「網場の破損」が約50%、「ゲートの開閉への支障」が約37.5%となっていた。

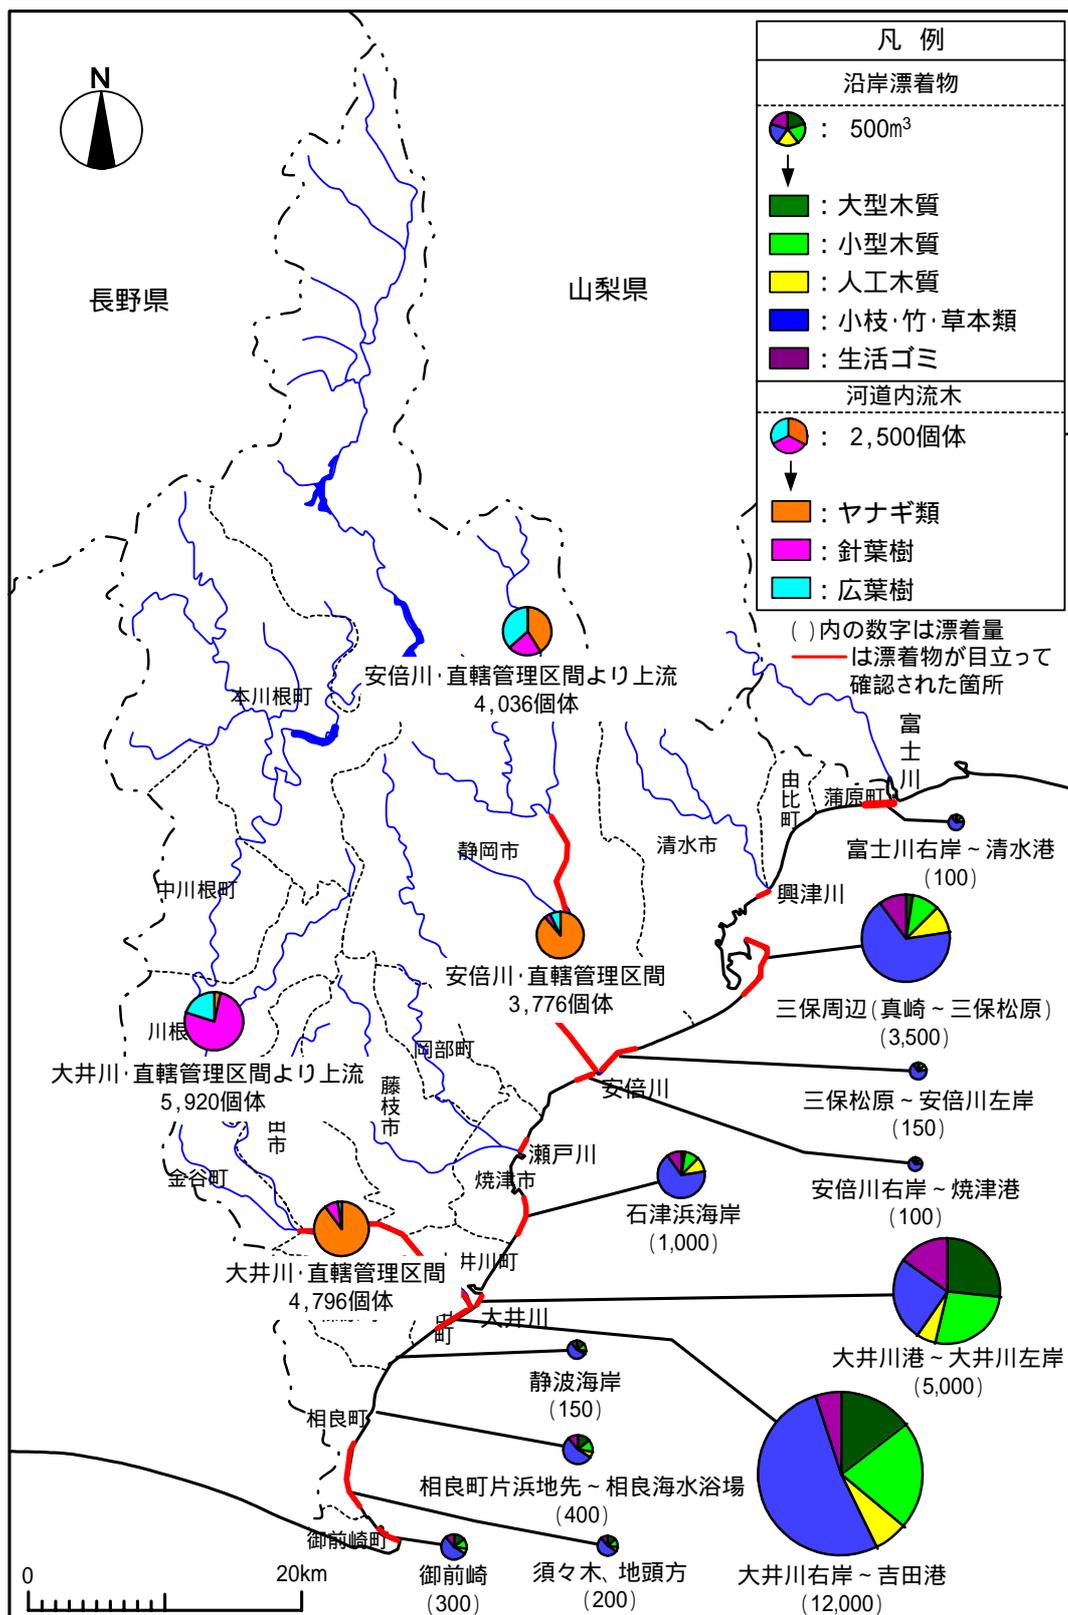
図 2.1 - 24 2002年台風7号通過後の駿河湾西側沿岸域及び流入河川における漂着物の量
 参考：国土交通省中部地方整備局、林野庁森林整備部、水産庁増殖推進部（2003）「平成14年度国土総合開発事業調整費 総合的な沿岸漂着物対策検討調査報告書」

なお駿河湾における沿岸に漂着する流木等による被害は、平成12年以前からあり、昭和50年代には既に国・県等に対して漂着した流木、生活ゴミなどの処理・処分の要望が提出されていた。しかし廃棄物処理法及び「静岡県生活環境の保全等に関する条例」の改正前には野焼きを行うことが可能であり、また薪等への利用といった生活の一部として住民や事業者によって持ち去られていたことから、長期間大量の漂着物が沿岸に残ることは少なかったと推察できる（国土交通省中部地方整備局、林野庁森林整備部、水産庁増殖推進部，2003）^{文献 18}。

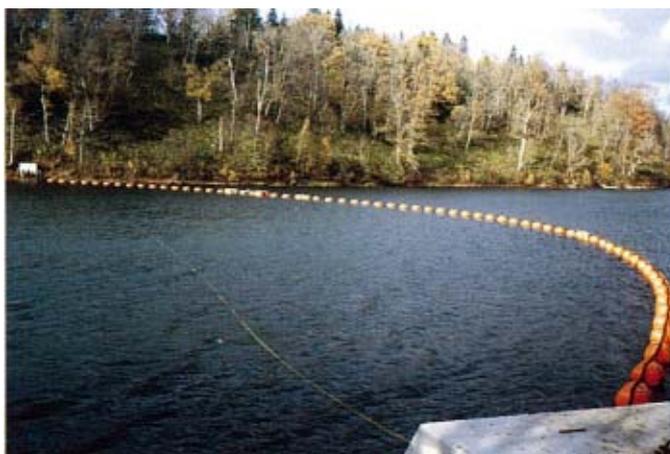
図 2.1 - 25 貯水池に設置された網場

しかし、大雨による影響で流速が速くなるとともに大量の流木が網場に集積した場合、網場が破断する事例、ダムゲート機能を阻害する事例、流速が速いことから網場の設置が見送られダムを越えて流下した流木が下流域に被害を及ぼす事例等があり、流木災害の軽減を図るために網場の設置及び機能強化が望まれる。

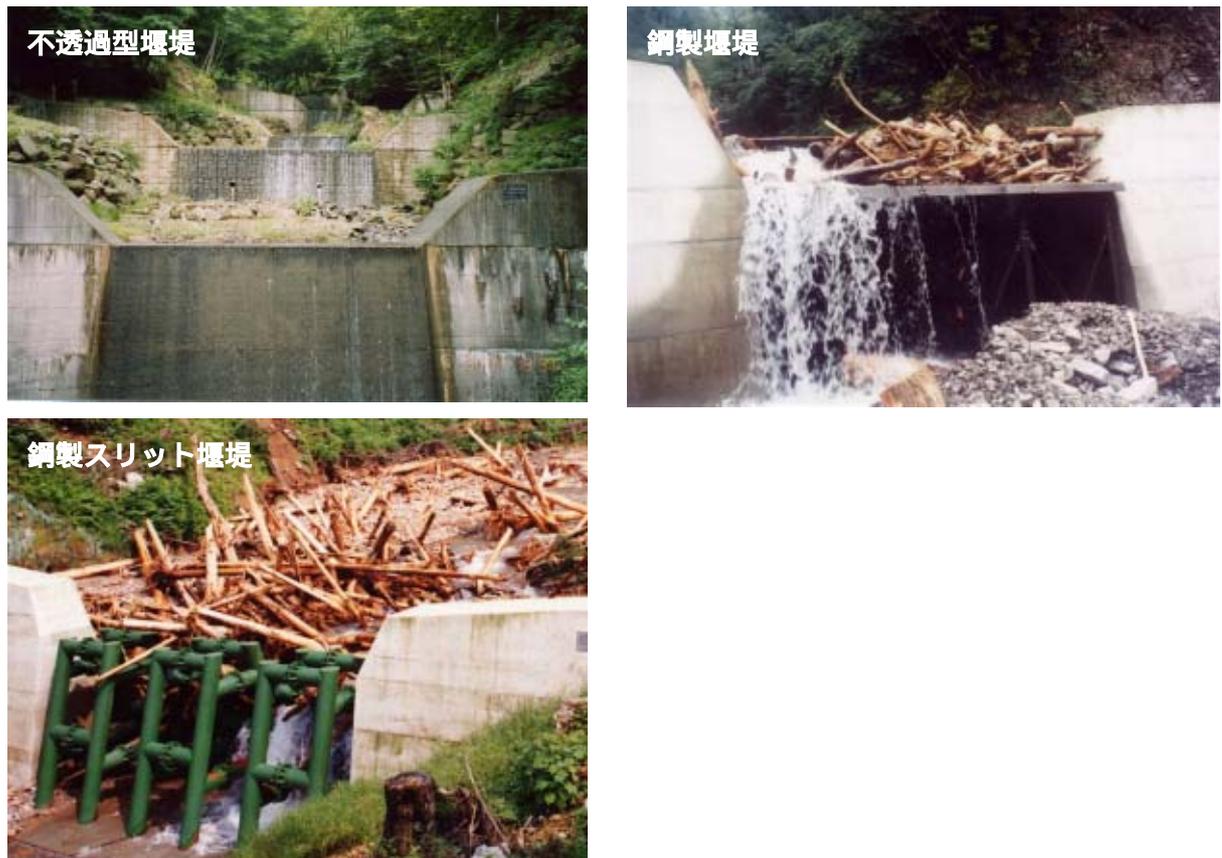
図 2.1 - 26 流木捕捉効果のある治山事業の施工例

参考：不透過型堰堤：神奈川県丹沢2003年8月撮影

鋼製スリット堰堤：大分県前津江村2003年豪雨後の状況

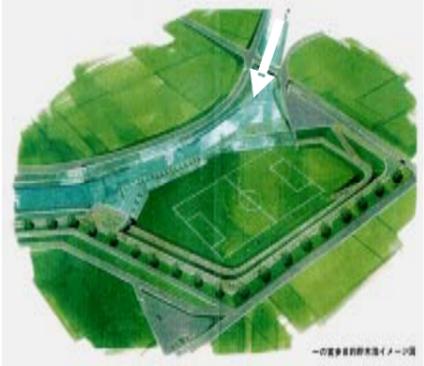
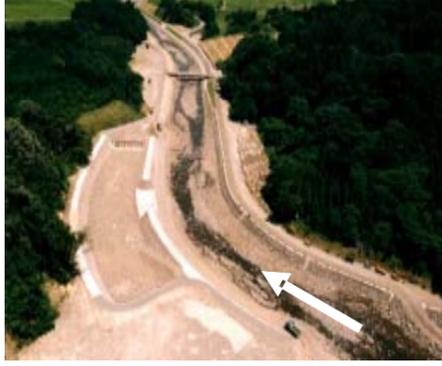
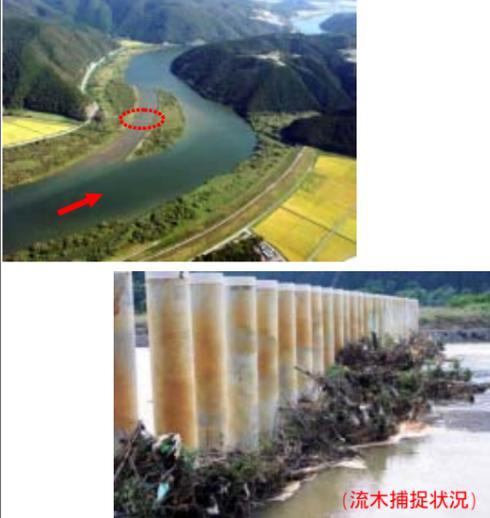
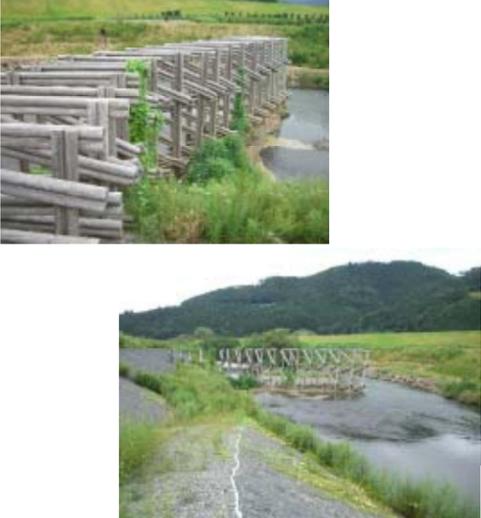
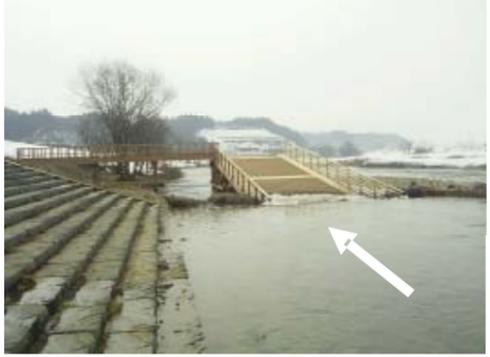
表 2.1 - 12 河道内の流木捕捉施設の概要

施設名	黒川流木捕捉施設	関川流木捕捉施設	北上川山田流木捕捉施設	砂鉄川流木捕捉施設	真室川流木(ゴミ)捕捉施設
概要図

集積実績			<ul style="list-style-type: none"> ・H14.7 洪水では水位が捕捉工天端を上回ったため、捕捉効果が低減 ・流木捕捉率向上を目的に杭の高さは変えずに、八型配置に変更予定 	<ul style="list-style-type: none"> ・H14.7 洪水では大木で枝付き・根付きはなし。枝、丸太、塵芥が多い。 	
河川名	一級河川白川水系黒川(熊本県阿蘇郡)	一級河川関川(新潟県)	一級河川北上川(宮城県石巻市)	一級河川北上川水系砂鉄川(岩手県)	一級河川最上川水系真室川(山形県)
担当	熊本県一宮土木事務所	新潟県上越土木事務所	国土交通省北上川下流河川事務所	国土交通省岩手河川国道事務所	国土交通省新庄河川事務所
設置時期	H2.7の流木被害を契機に、平成7年設置	H7.7流木による供用被災を契機に、平成11年設置	H11の流木被害を契機に、平成12年設置	H14.7の流木被害を契機に、平成15年設置	河川環境向上を目指して、平成16年設置
捕捉概要	上流の砂防区域で捕捉できず、流下してきた流木を河川に隣接して設置した多目的貯木地内のスリットにて捕捉。平常時貯水池に水が入らないため、ピクニックや運動広場として利用できる。	2年確率程度の流量までは下流へ流出させ、それ以上の洪水時に流木を捕捉する形状を基本。河道法線変更して湾曲外岸部に設置	自然流下してきた流木を高水敷を掘削して設けた貯木用水路内の捕捉パイルにて捕捉。湾曲内岸部に設置	低水路河積の80%の木製パイルスクリーンを造り流木等を捕捉。湾曲外岸直下流に設置	低水路河岸に幅6m、長さ21mの梁型式の捕捉装置をつくりゴミ等を捕捉。ほぼ直線河道部に設置
捕捉型式	パイルスクリーン	D型スリット 杭：40cm 横@2.0m 高さ4.0m	パイルスクリーン(コンクリート製) 杭：60cm 横@1.3m 高さ3.0m 流木捕捉率は20%	パイルスクリーン(木製) 杭：18cm 横@1.5m 縦@3.0m 流木捕捉率は20%	築場方式(木製)

その他	黒川26.2km 勾配：約1/120	関川31.5k 勾配：約1/40 川幅：40m(貯木地幅 川幅) 低水路幅：40m	北上川21.0k 勾配：約1/10,000 川幅：600m、低水路幅：250m 捕捉幅：約70m	北上川68.4k右支川、北上川合流点から3.1k地点 勾配：約1/1,000、川幅：250m、低水路幅：22m、捕捉幅：16m	最上川50k右支川鮭川の20k合流点から1.8k地点 勾配：約1/350、川幅：130m、低水路幅：80m、捕捉幅：6m

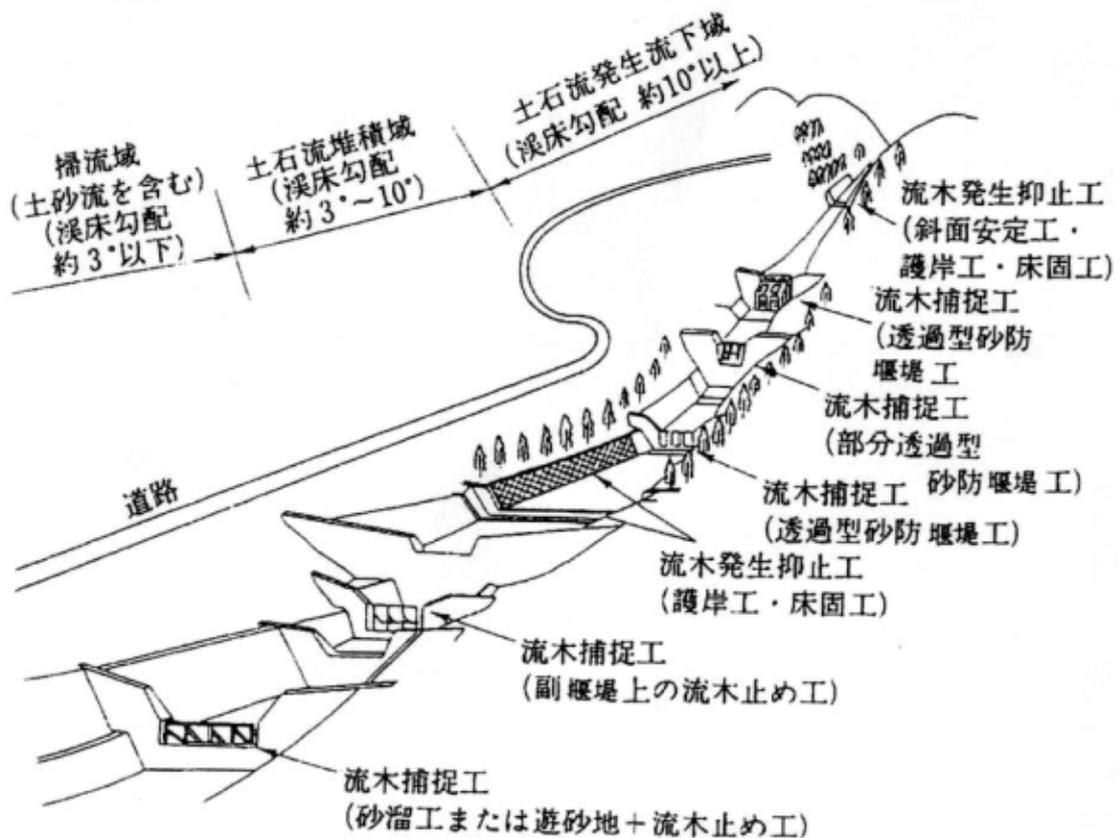
図 2.1 - 28 流木対策施設配置の概念図

設置場所	流木発生抑制工	流木捕捉工
山腹斜面	斜面安定工	流木止工（柵工）
土石流区域	斜面安定工 護岸工 床固工 砂防堰堤等	透過型砂防堰堤 流木止工
掃流区域	砂防堰堤 床固工 水制工 護岸工	透過型砂防堰堤 流木止工 遊砂地 + 流木止工 不透過型砂防堰堤 + 流木止工

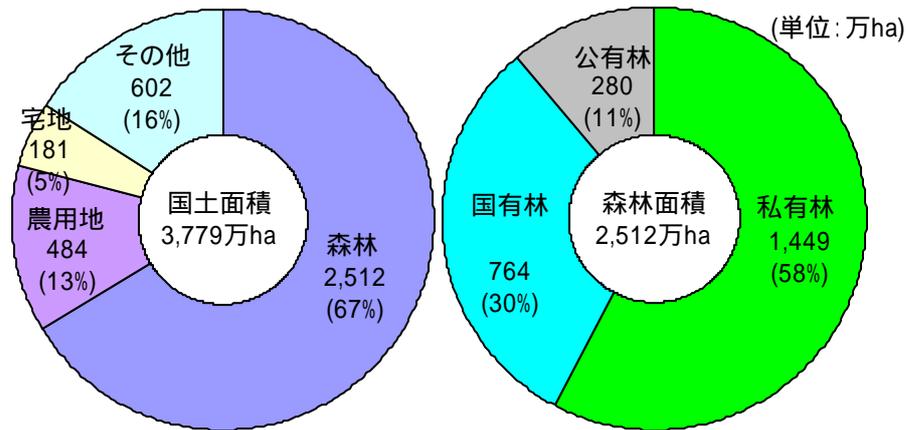
図 2.1 - 29 日本の国土面積と森林面積の割合

日本の国土面積に対する森林面積を図 2.1-29に示す。国土のおよそ 2/3 に当たる 2,500 万 ha が森林であり、そのうち約 60%が私有林、約 30%が国有林である。

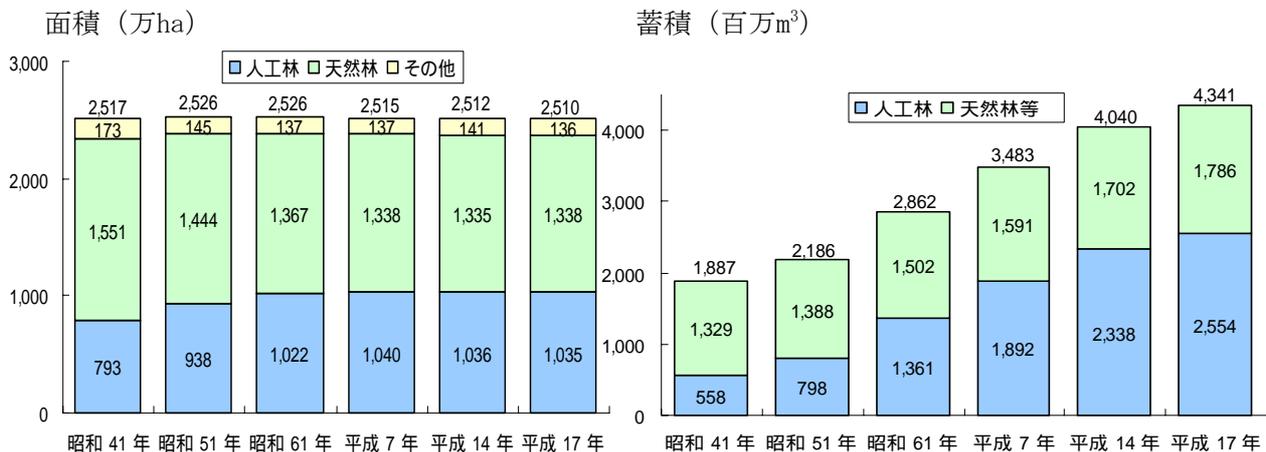
図 2.1 - 30 日本の森林資源の推移

また、日本の森林資源の推移を図 2.1-30に示す。森林の蓄積は、森林面積の約 4 割を占める人工林を中心に毎年 8 千万 m³ ずつ増加している。

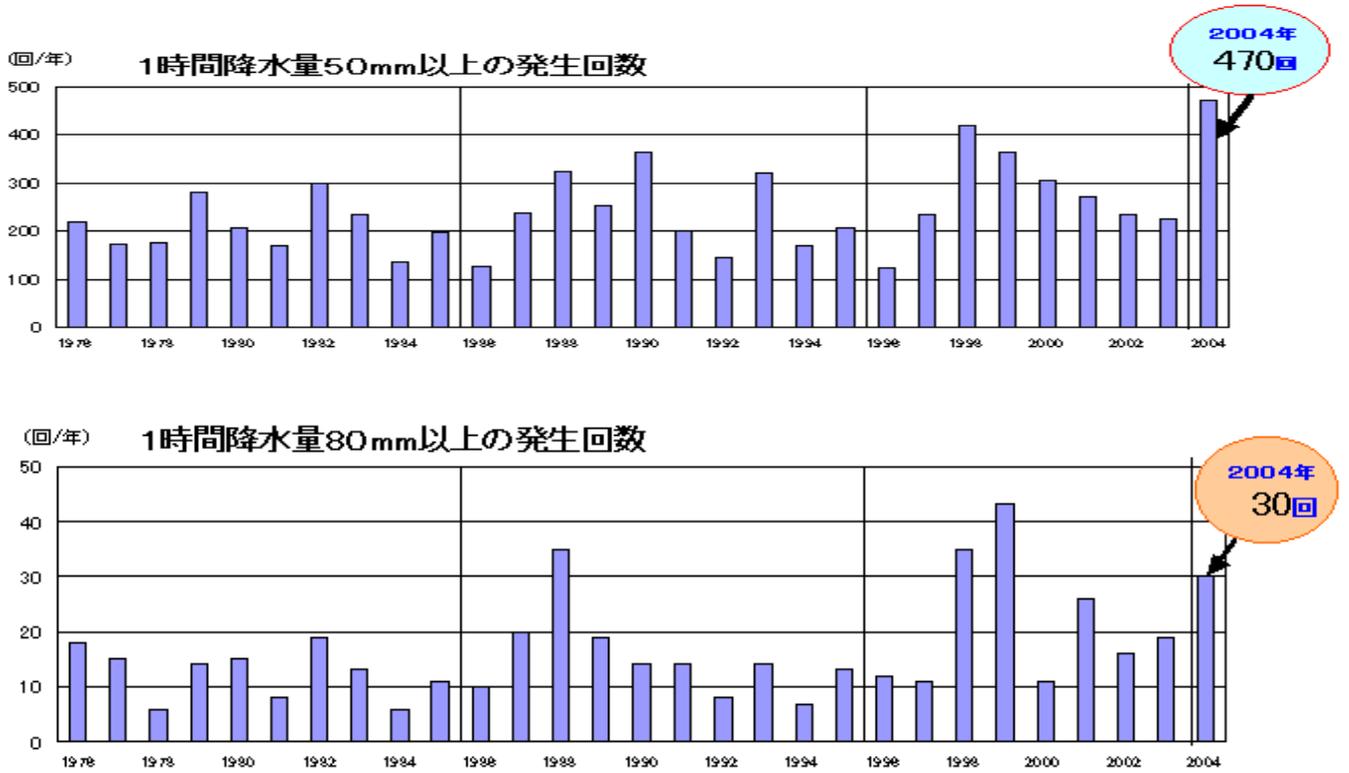
図 2.1 - 31 1時間降水量50mm以上・80mm以上の発生回数の推移

気候変動監視レポート 2004（気象庁）より、1時間降水量 50mm 以上及び 80mm 以上の発生回数を図 2.1-31に示す。
