①設備排水管の劣化状況と維持保守範囲

(参考) マンションの劣化状況の進行と維持・修繕への影響 ②

(参考) 劣化状況による改修工事費の比較

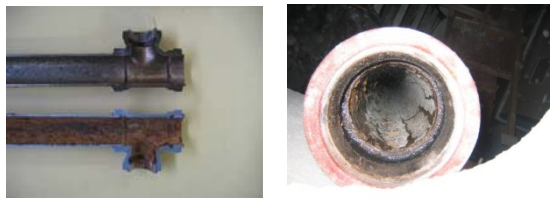
設備排水管の劣化状況と適用技術

軽度	中度	重度
劣化状況	<p>・排水管内部にスケール等の汚れの付着や表層のみの錆が発生している。</p>

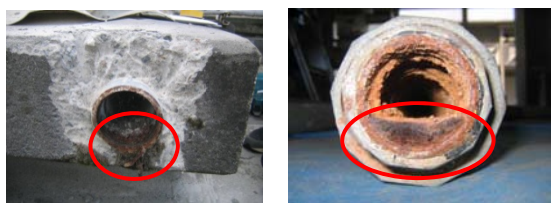
<p>・排水管内部のねじ等の接続部に錆が発達している。放置するとスケール等の堆積により閉塞が発生し、排水の流れが阻害され漏水の可能性がある。</p>

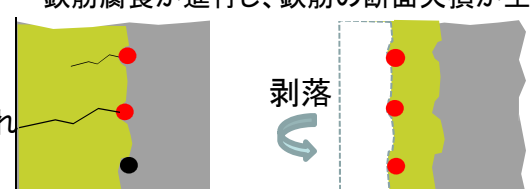
外壁・躯体の劣化状況

<p>ひび割れ</p> <p>中性化の進行</p>	<p>【コンクリート】・中性化が半数以上の鉄筋位置まで進行。</p> <ul style="list-style-type: none"> ・(鉄筋腐食による)ひび割れやかぶりコンクリートの剥落が見られる。 <p>【鉄筋】 ・鉄筋腐食が進行し、鉄筋の断面欠損が生じている。</p>

<p>ひび割れ</p> <p>剥落</p> <p>中性化が半数以上の鉄筋位置まで進行</p> <p>鉄筋が腐食し、かぶりコンクリートが剥落(かぶり厚が薄い場合)</p>
補修範囲	・部分的	・部分的	・基本的に全面(部分的な場合もある)

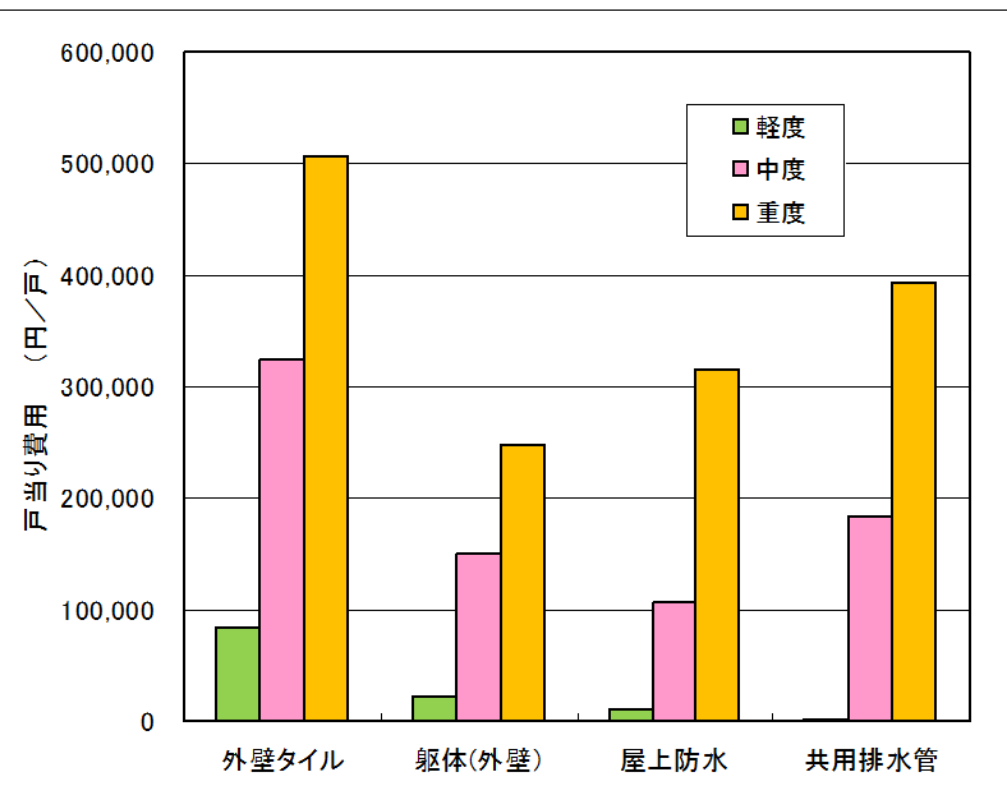
劣化度に対して適用される工法による概算改修工事費の試算※

劣化状況が軽度⇒中度⇒重度へ進行することによって、

- ・単価の高い技術が必要となること
- ・補修すべき対象面積（幅・深さ）が増加すること

になり改修費用は増大。このため、劣化が重度になる前に、計画的に修繕を実施することが重要。

※「マンション改修見積」((財)建設物価調査会、2011年1月)に示されるモデル共同住宅の大規模改修工事の試算をベースに、劣化状況及び改修部分の数量を推定し、改修技術の適用性をもとに劣化度による改修工事費の傾向把握の目安となる概算改修費用を算出

左のグラフに対応する適用技術と補修範囲

部位	劣化度	適用技術	補修範囲
外壁タイル	軽度	張替工法(部分)	壁全体の5%
	中度	張替工法(部分)	壁全体の20%
	重度	張替工法(部分)	壁全体の30%
躯体(外壁)	軽度	ひび割れ補修工法(被覆工法、充てん工法)	ごく一部
	中度	表面処理工法(中性化抑制) +断面修復工法(鉄筋腐食補修)	狭範囲
	重度	表面処理工法(中性化抑制) +断面修復工法(鉄筋腐食補修)	広範囲
屋上防水	軽度	かぶせ工法(露出防水)	部分
	中度	かぶせ工法(露出防水)	全面
	重度	アスファルト露出防水の改修工法 (既存防水層全面撤去後に新規防水層の再施工)	全面
共用排水管	軽度	排水管高圧洗浄工法	一式
	中度	排水管更生工法 (反転挿入による雑排水管更生)	一式
	重度	排水管一般更新工法	一式
