1. 浸水深と建物被災状況の関係

2. 建物構造別の浸水深と建物被災状況の関係

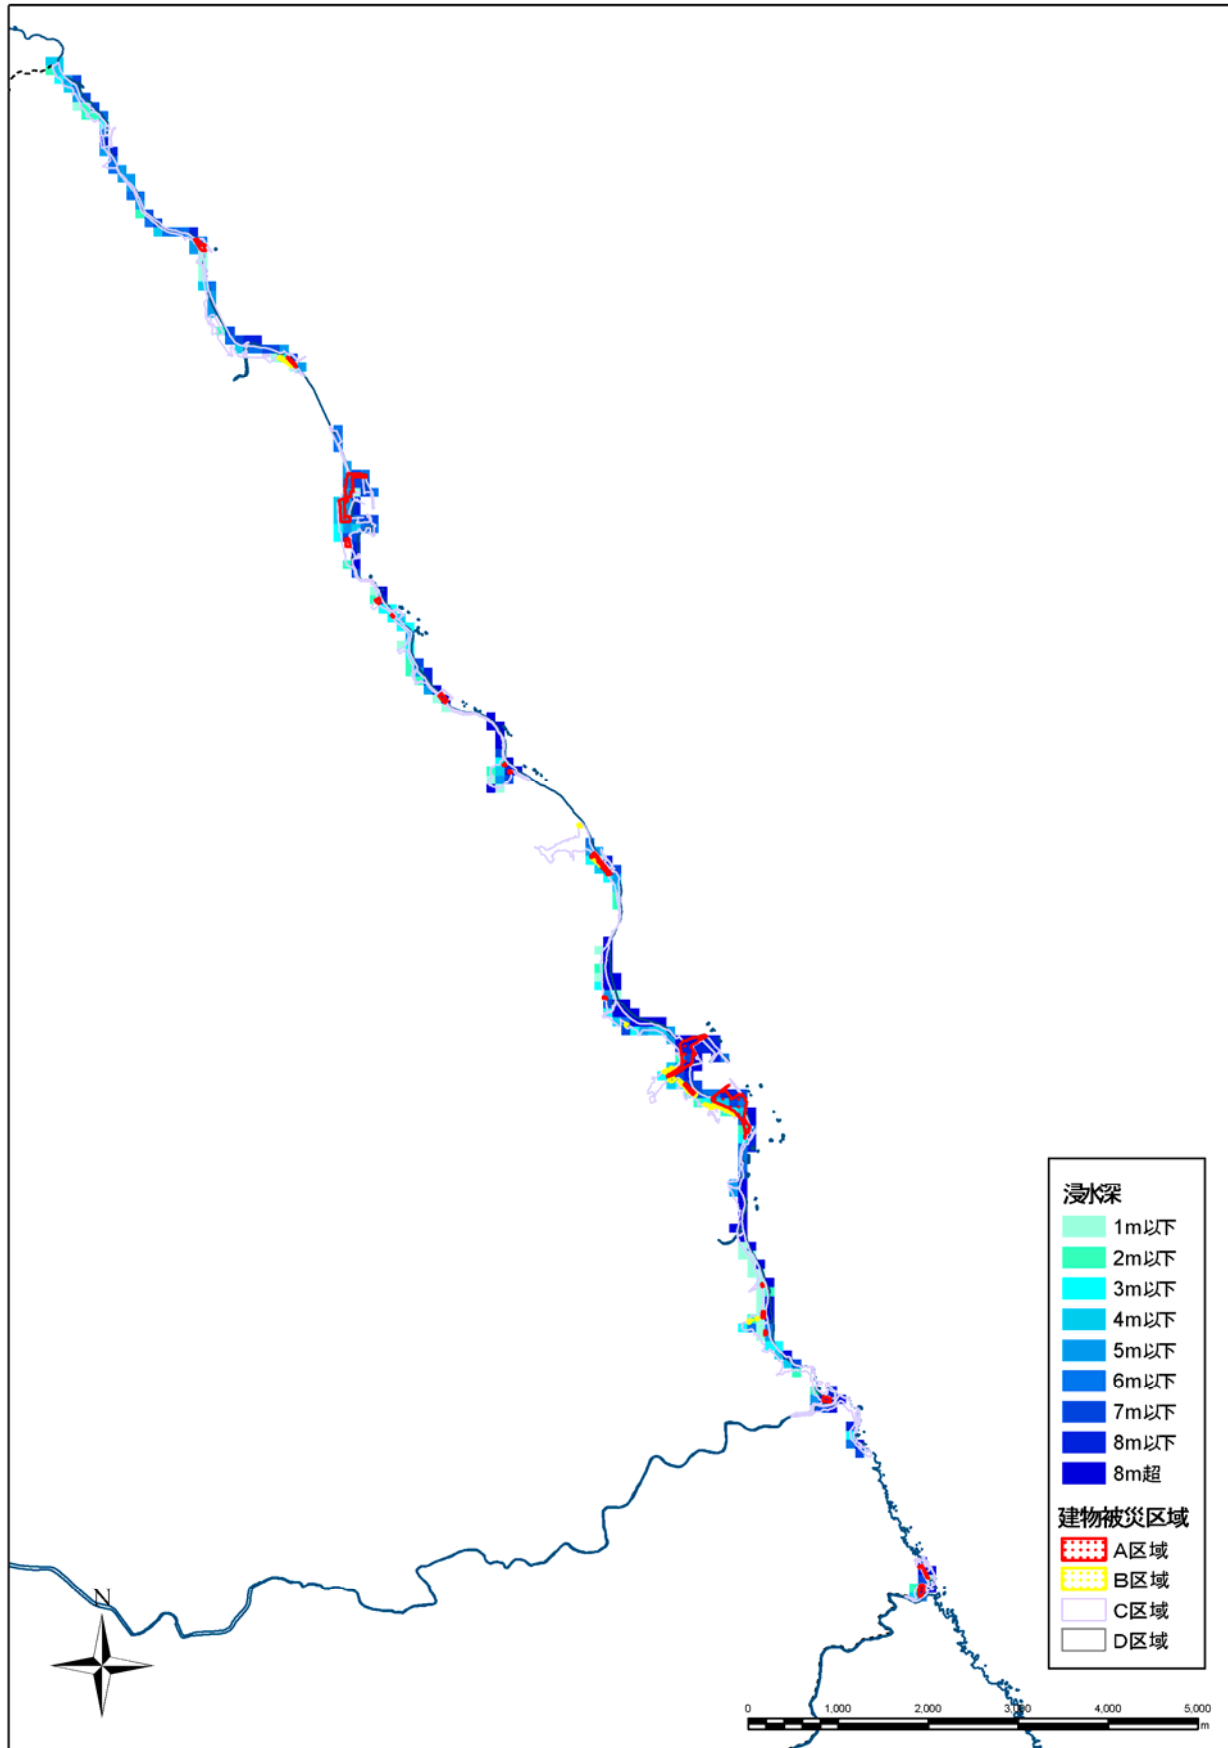
■洋野町

○浸水深と建物被災区域の関係
