航空輸送の安全にかかわる情報
(平成 23 年度分)

平成 24 年 6 月
国土交通省航空局

本報告書は、平成 23 年度の航空運送事業者における航空輸送の安全にかかわる情報を取りまとめたものです。

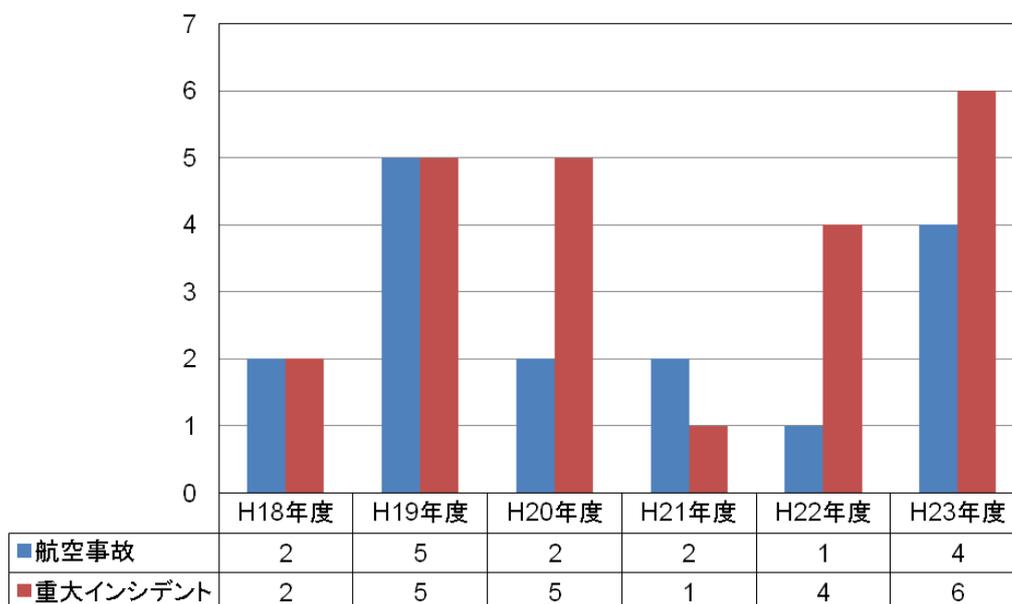
図Ⅱ-1：航空事故・重大インシデントの発生件数の推移

本邦航空運送事業者が運航する航空機に係る航空事故・重大インシデントの件数の推移については、以下のとおりです。

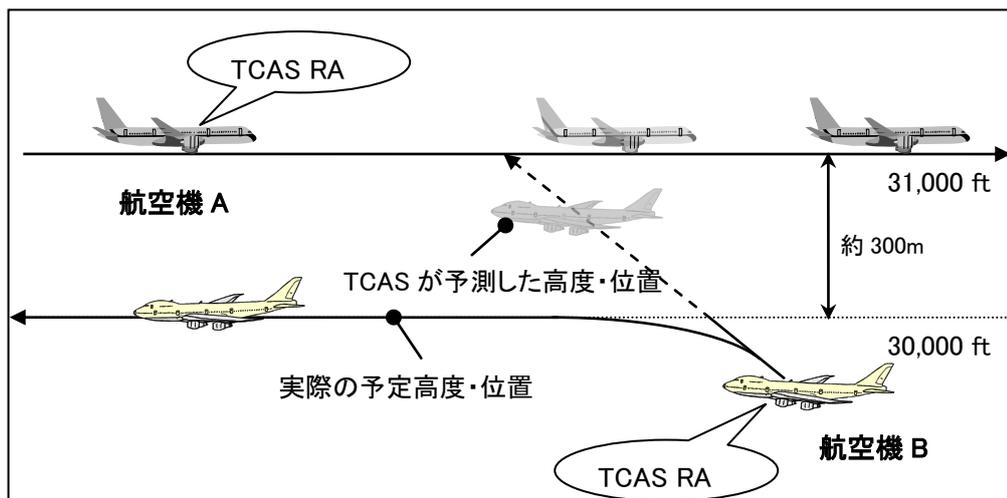
図Ⅱ－３：水平飛行に移行する際の TCAS RA の例

航空機 A が高度 31,000 フィートを巡航中、航空機 B は高度 30,000 フィートで水平飛行に移行する予定で上昇していたところ、TCAS 装置は航空機 B が水平飛行に移る予定であることを認識できないことから、航空機 B がそのまま上昇を続けて航空機 A と B が接近してしまう可能性を排除するため、安全上回避指示を行いました。

注5) 航空機衝突防止装置 (TCAS) の回避指示 (RA) に基づく操作が大半を占めていますが、TCAS については図Ⅱ－3及び図Ⅱ－4のように、通常の管制指示に従った正常運航においても相手機との位置や速度関係によって回避指示が作動することがあります。また、対地接近警報装置 (GPWS) が作動した事案については、ほとんどの事案が飛行経路付近の山や谷の影響により一時的に地表への接近率が増加した事案です。しかしながら、ヒューマンエラー等により経路を逸脱した結果、TCAS RA や GPWS が作動した案件も見受けられることから、航空局としてはこのような事案に対しては再発防止のためのフォローアップを行っています。

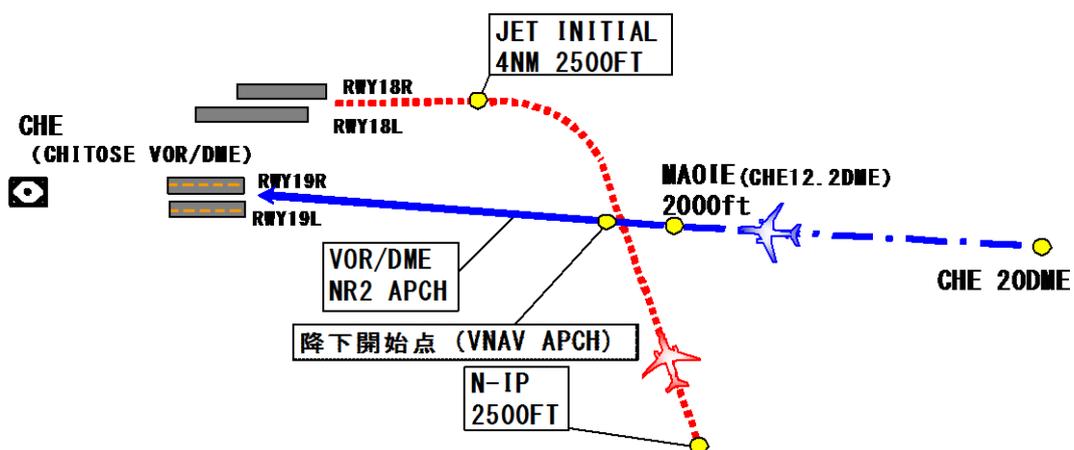
図 II - 4 : 新千歳空港の北側で TCAS RA が作動する例

新千歳空港に進入する航空機と千歳飛行場に進入する航空機が航空管制の指示に基づいて 500ft の高度差で交差する際に TCAS RA が作動することがあります。航空局では、このような状況で TCAS RA が作動した場合には、詳細な状況確認を行っています。
