高速道路の長期保全とモニタリング技術

(株)NEXCO総研

基盤整備推進部 望月秀次

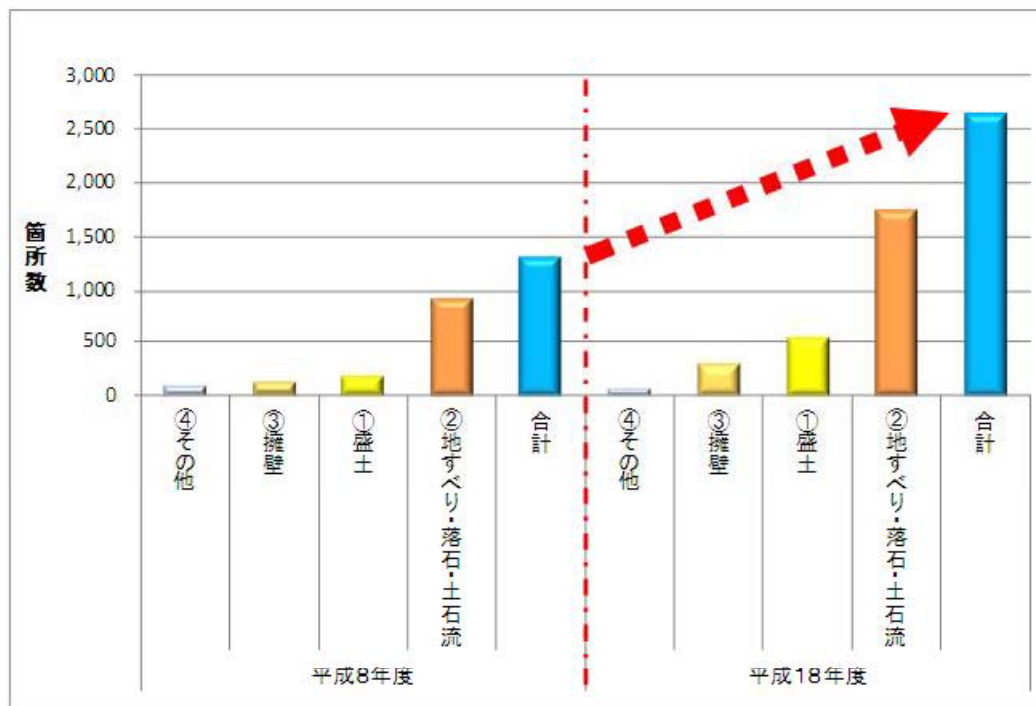
図2.3.2 H8及びH18年度の「カルテ対応箇所+要対策箇所」の箇所数

道路防災総点検※¹により道路のり面等の安定性等について点検を行った結果、「カルテ対応箇所※²」及び「要対策箇所」の件数が、平成8年点検時点から平成18年点検時にかけて約2倍に増加

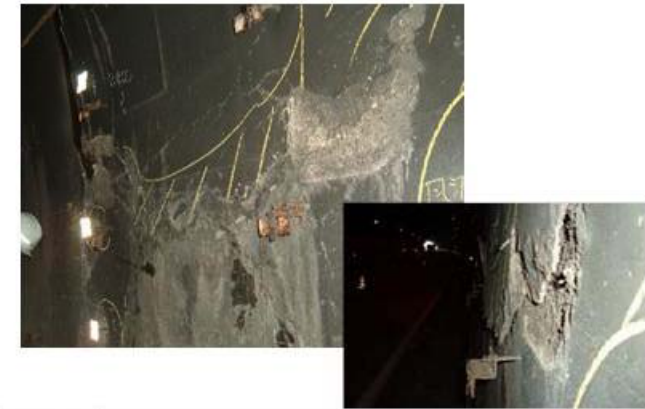
(トンネル覆工の変状状況)

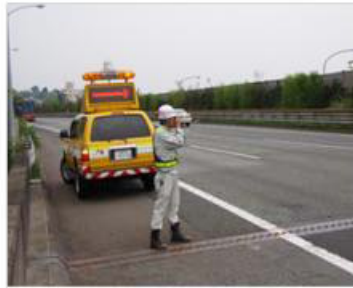
■ 日常点検

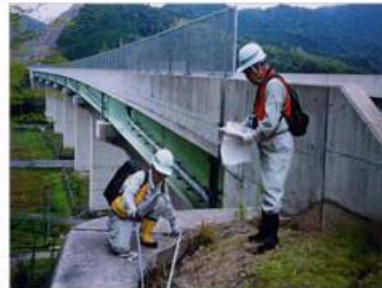
■ 定期点検(基本) 1回/年

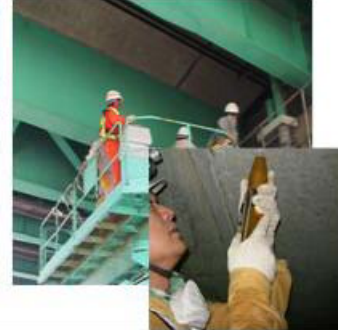
■ 定期点検(詳細) 1回/5-10年

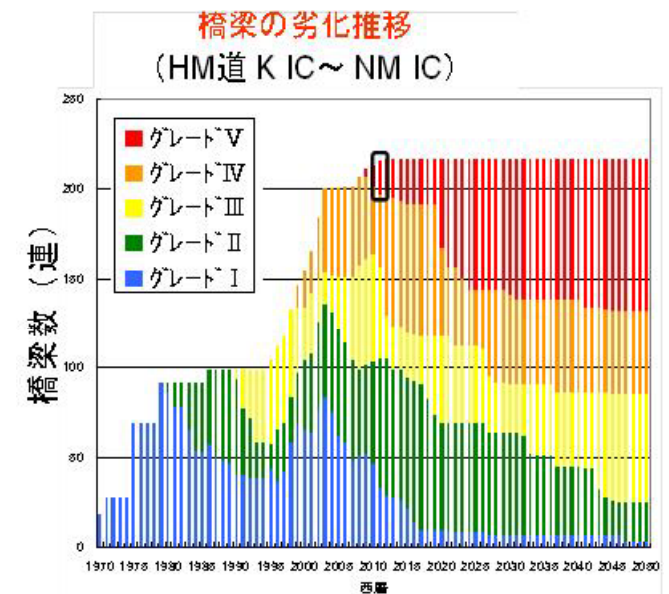
橋梁の健全度の把握

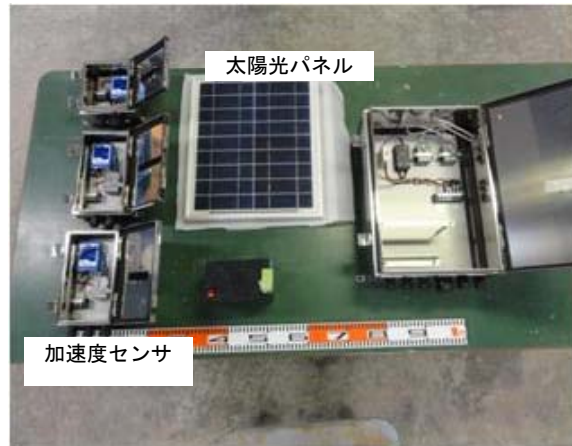
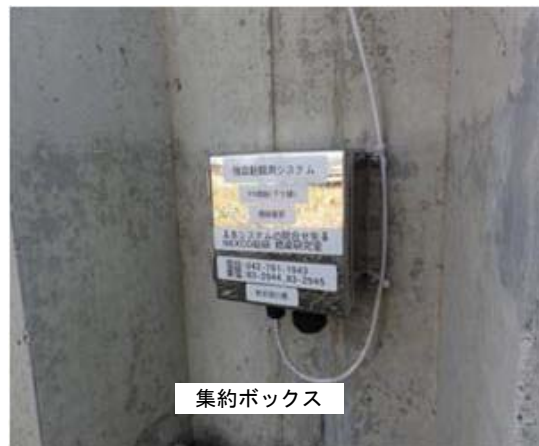
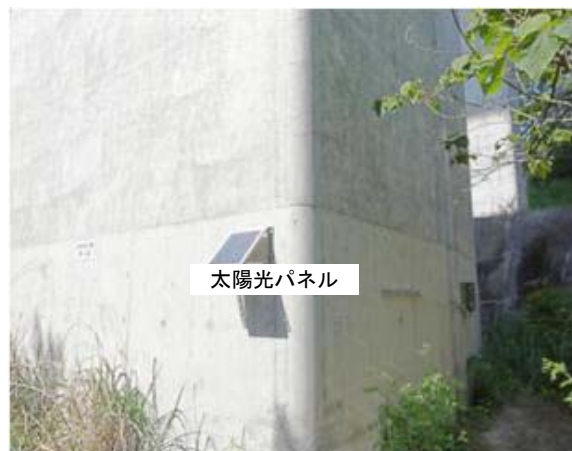
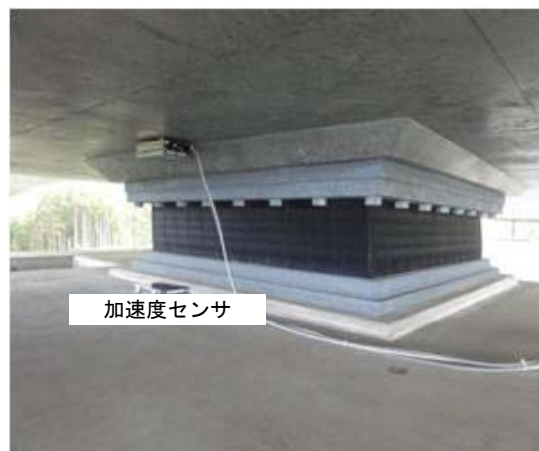
地震応答モニタリング(新東名 新赤淵川橋)

■ 目的:地震時の通行止め判断・損傷把握の早期化

太陽光を電源とすることから、停電時でも計測可

地震による応答を計測し、この応答から橋梁の損傷推定(設計値との比較から)
(現段階では、応答結果の蓄積のみ)

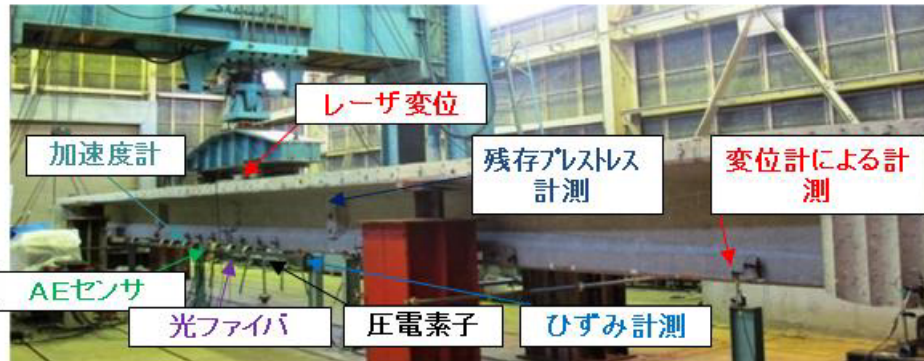
撤去PCT桁載荷実験

- 橋梁の安全性評価の定量化: 構造物表面にセンサを設置し、ひび割れやPC鋼材破断が生じた際に発生する弾性波をセンサーで検知

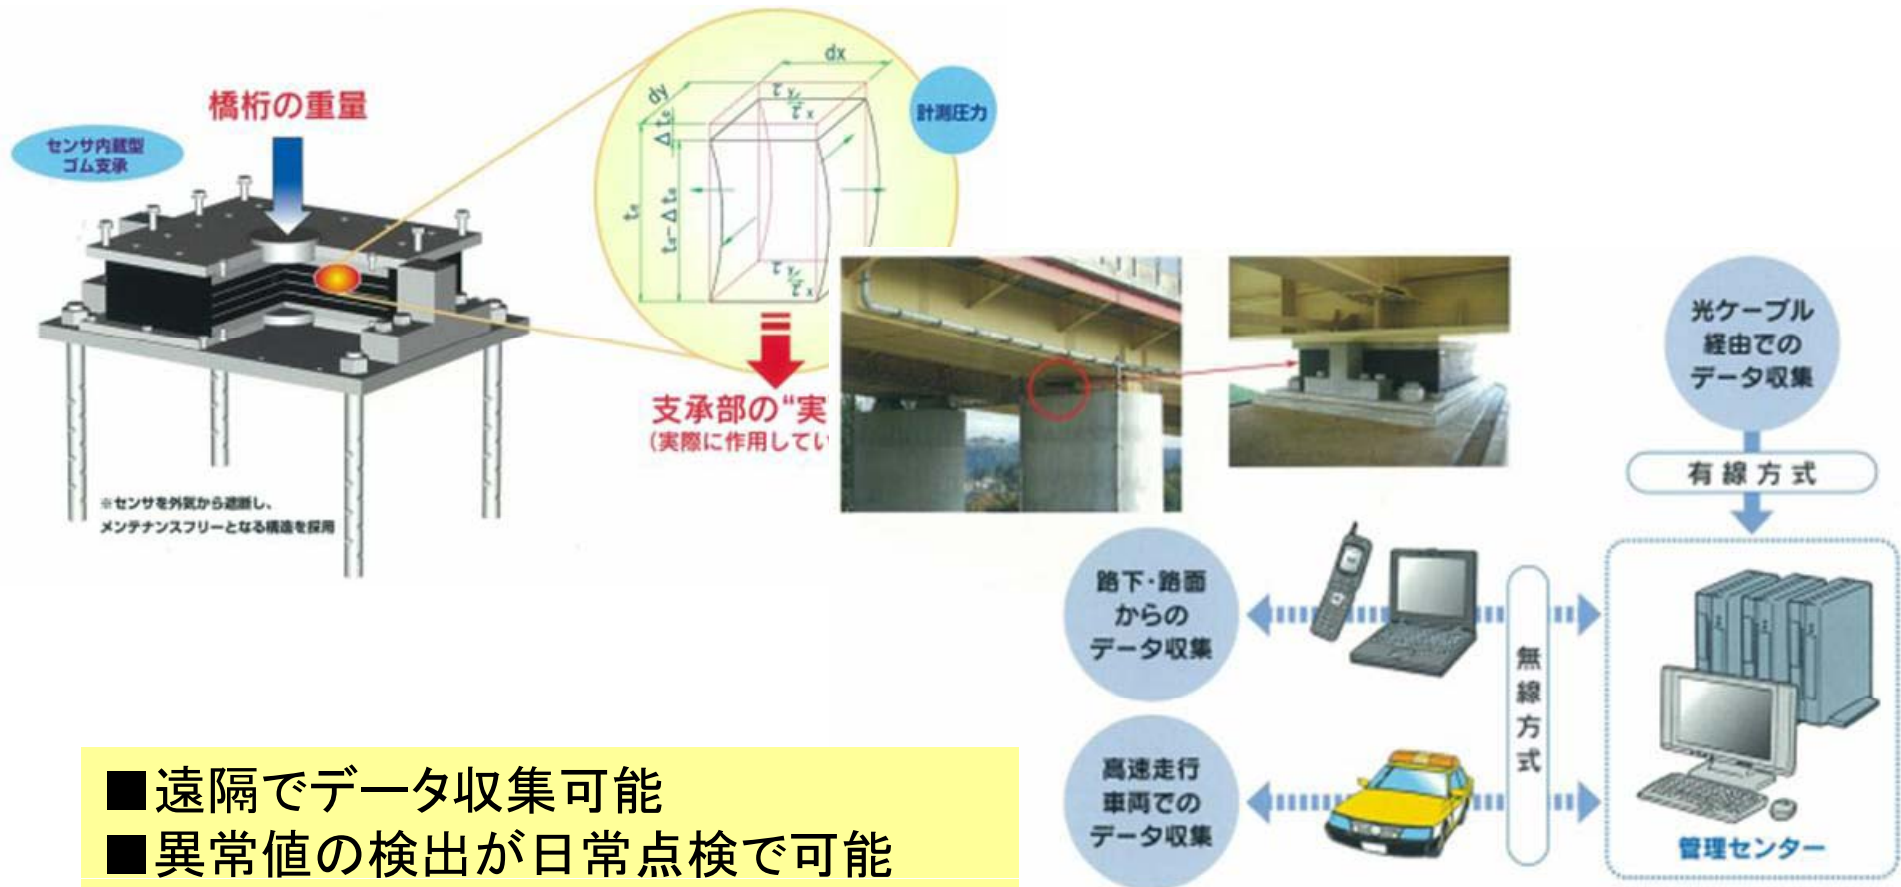
橋梁ゴム支承反力測定システム (横横道 沼間高架橋)

- ゴム支承反力測定システム (アクティブICタグの活用)
- センサーを内蔵したゴム支承により実反力を測定
 - ⇒ 支承反力のモニタリングにより橋梁全体系の異常・損傷等の早期発見

- 遠隔でデータ収集可能
- 異常値の検出が日常点検で可能
- 地震時の緊急点検時間の短縮

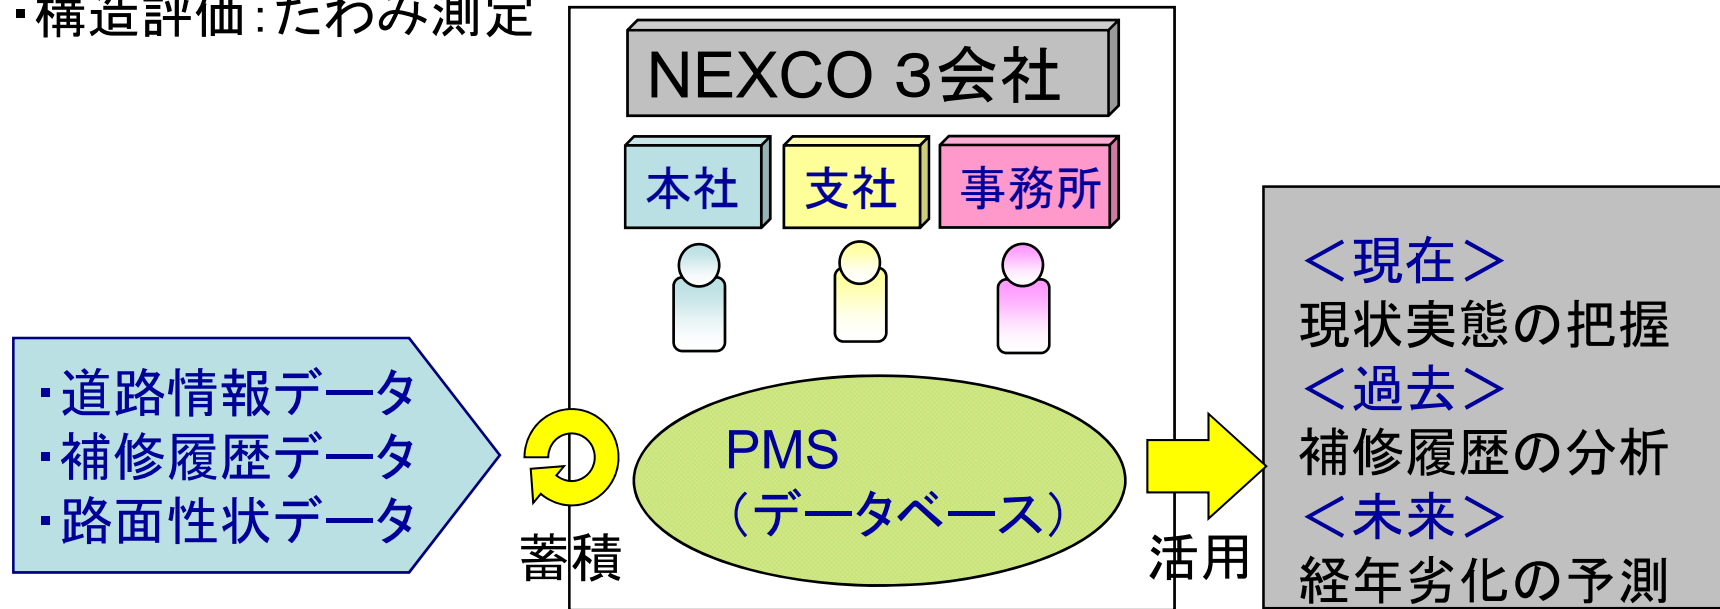
- 効率的・計画的な舗装修繕計画の策定を支援するマネジメントシステム
- 路面性状測定車による定期的モニタリングとデータ蓄積
 - ・路面性状: わだち、ひび割れ、平坦性
 - ・構造評価: たわみ測定

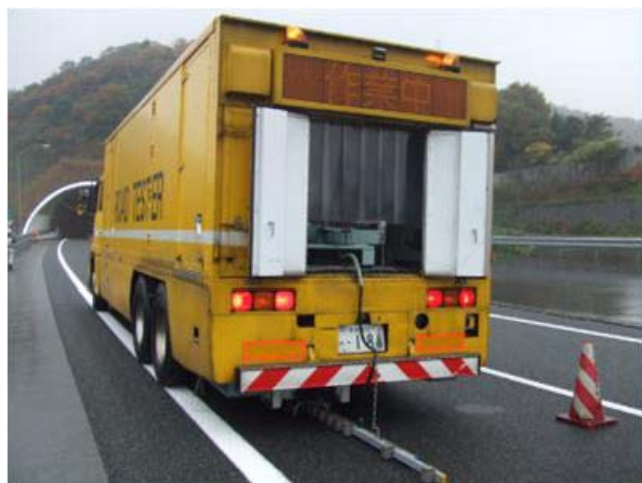
たわみ測定 (FWD) による舗装構造の評価

- 舗装各層の健全度を診断し、舗装の経年変化を予測、補修箇所を抽出
- AS層の強度を示すたわみ差 (D0-D90) をAS層の厚さ (t) で除したものを **AS層の損傷指標 (Di)** と定義

$$\text{AS層の損傷指標 (Di)} = (D0 - D90) / t$$

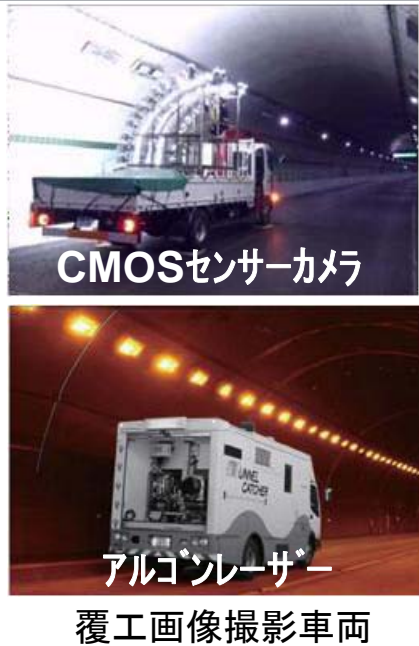
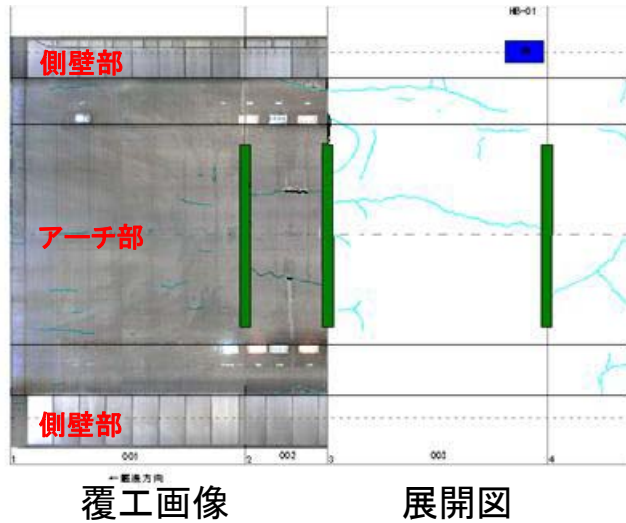
トンネルマネジメントシステム (TMS)

覆工画像をトレースし、展開図作成

展開図より算出する評価点区分表(外力)

観察項目	判定区分		外力
	画像目視の判定		
①ひび割れの幅, 長さ, 分布に関する評価点 (自動算出)			
②ひび割れの方向性に関する評価点 (自動算出)			
③パターン	亀甲状	無・1㎡未満・以上	0・7・14
	閉合型	無・長辺20cm未満・以上	0・4・7
	交差・分岐	無・5・5~9・10箇所以上	0・2・3・5
④エフロレッセンス	無・少ない・中程度・多い		0・1・2・3
⑤湧水	無・有		0・2

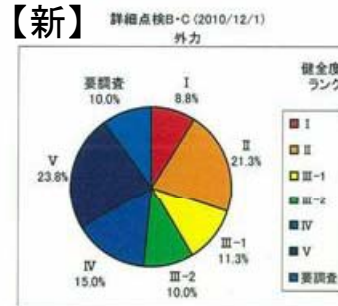
覆工スパン単位で劣化進行把握

覆工単位で健全度・評価点を新旧で
比較することで、劣化進行を把握

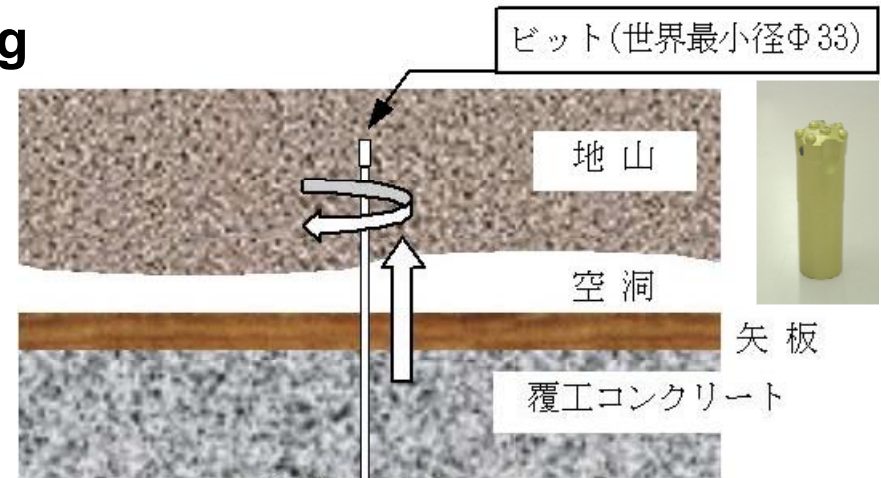
回転打撃式穿孔機

- 自動計測穿孔データ項目
- ① 穿孔長
 - ② 打撃圧
 - ③ 回転圧
 - ④ フィード圧
 - ⑤ 打撃数
 - ⑥ フラッシングエア圧
 - ⑦ 穿孔速度
 - ⑧ 加速度
 - ⑨ サンプル回数

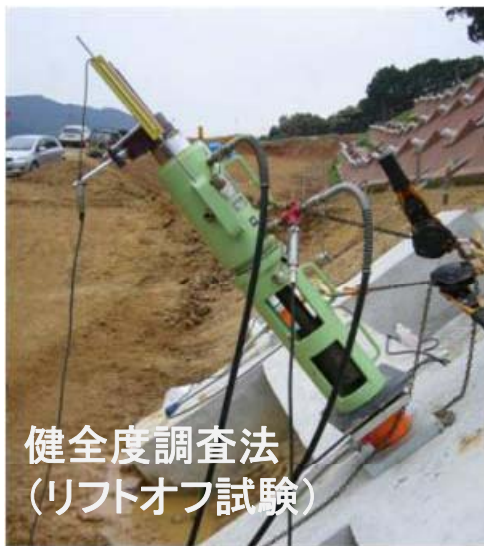
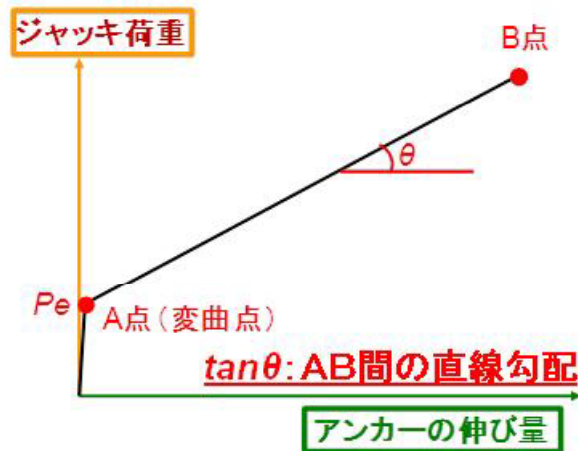
- グラウンドアンカーの健全度評価手法を提案
 全体の1/4程度のアンカーの調査で全体の荷重分布を把握可能
 ⇒過緊張のアンカーの割合と荷重-変位曲線の関係により健全性の判定

リフトオフ試験結果(荷重-変位曲線)

のり面健全性評価イメージ

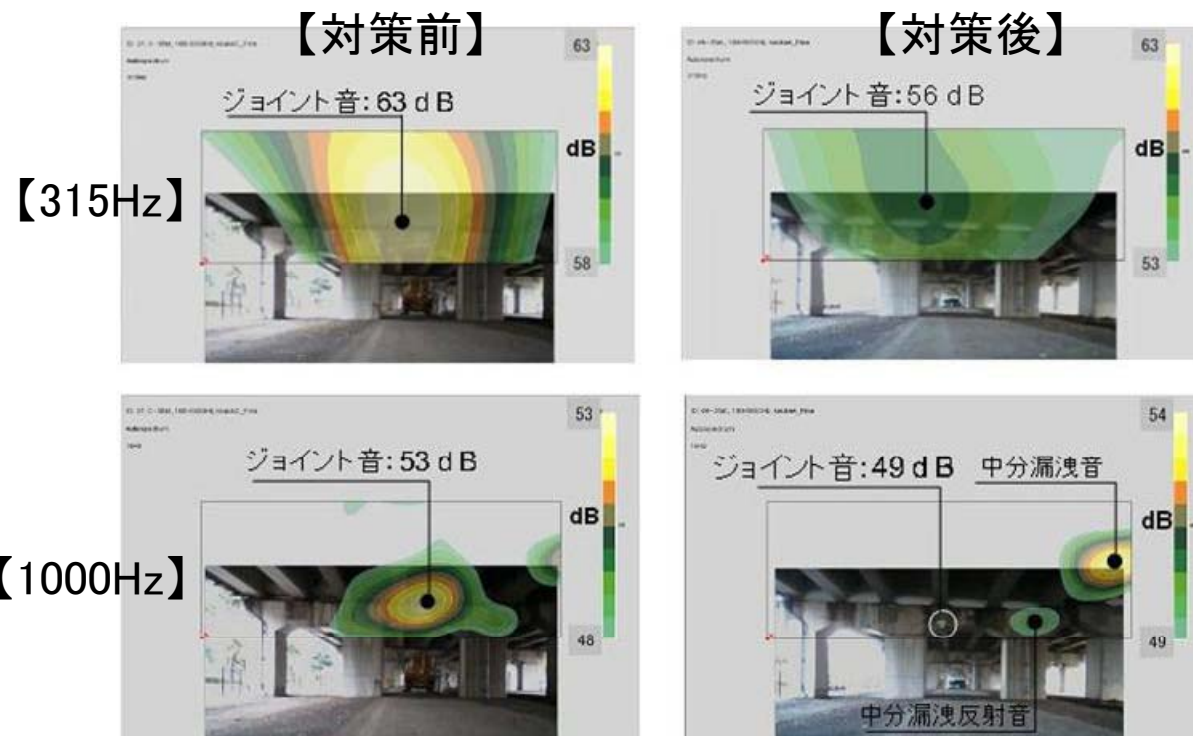
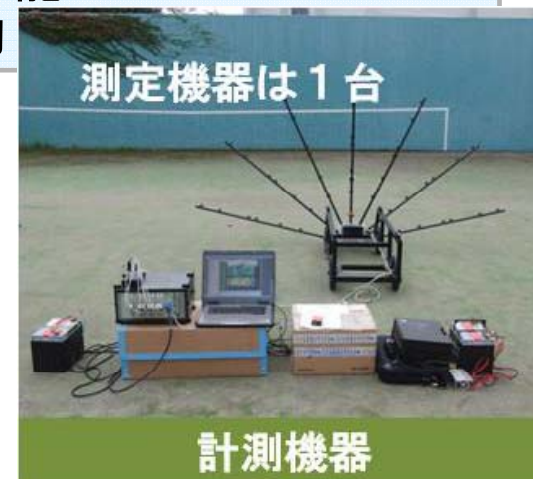
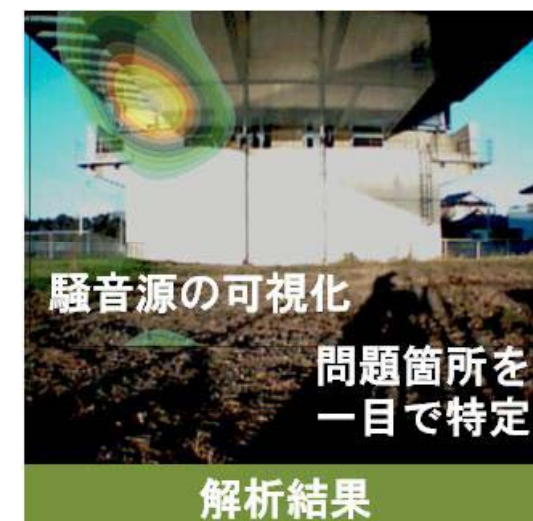
音源探査システム(Noise Scope System)の開発

橋梁伸縮装置からの突発騒音を対策前後で測定、
対策後の騒音レベルが下がっていることが確認可能

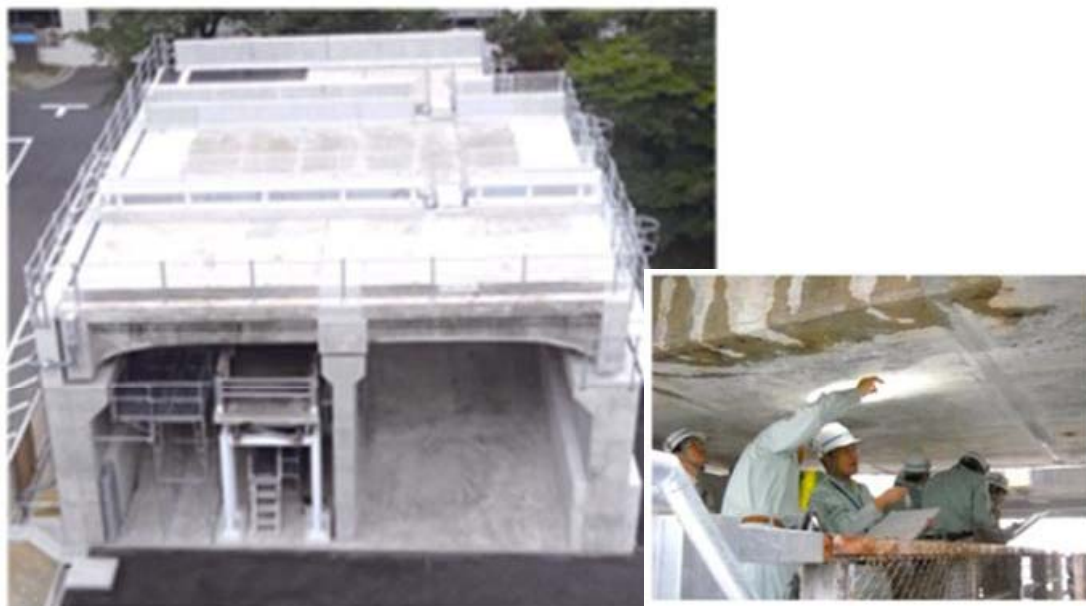
橋梁点検技術の研さん・研究用施設
* 更新のため撤去橋梁を保存: RC、PC、Me、歩道橋
「N2U-BRIDGE」(ニュー・ブリッジ)
: 名古屋大学・NEXCO中日本

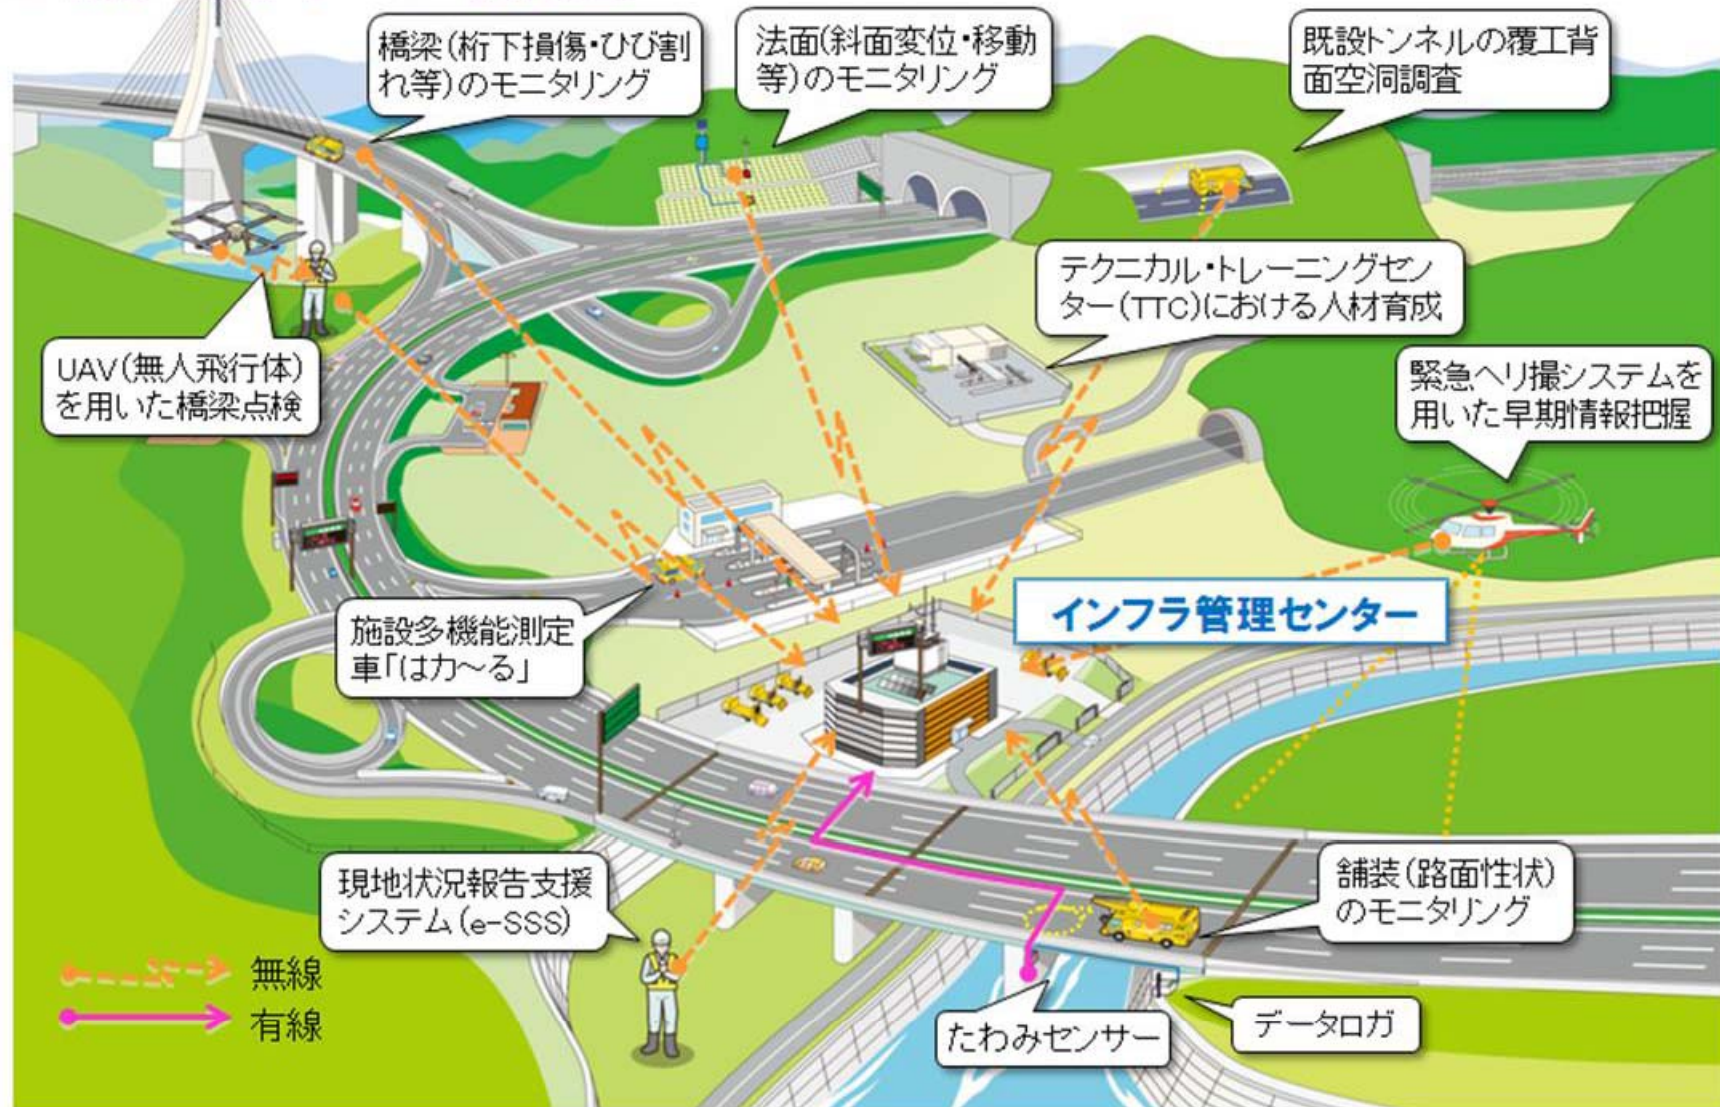
SMH構想の全体イメージ (鳥瞰図)

スマートメンテナンスハイウェイ (SMH) 構想: 東会社

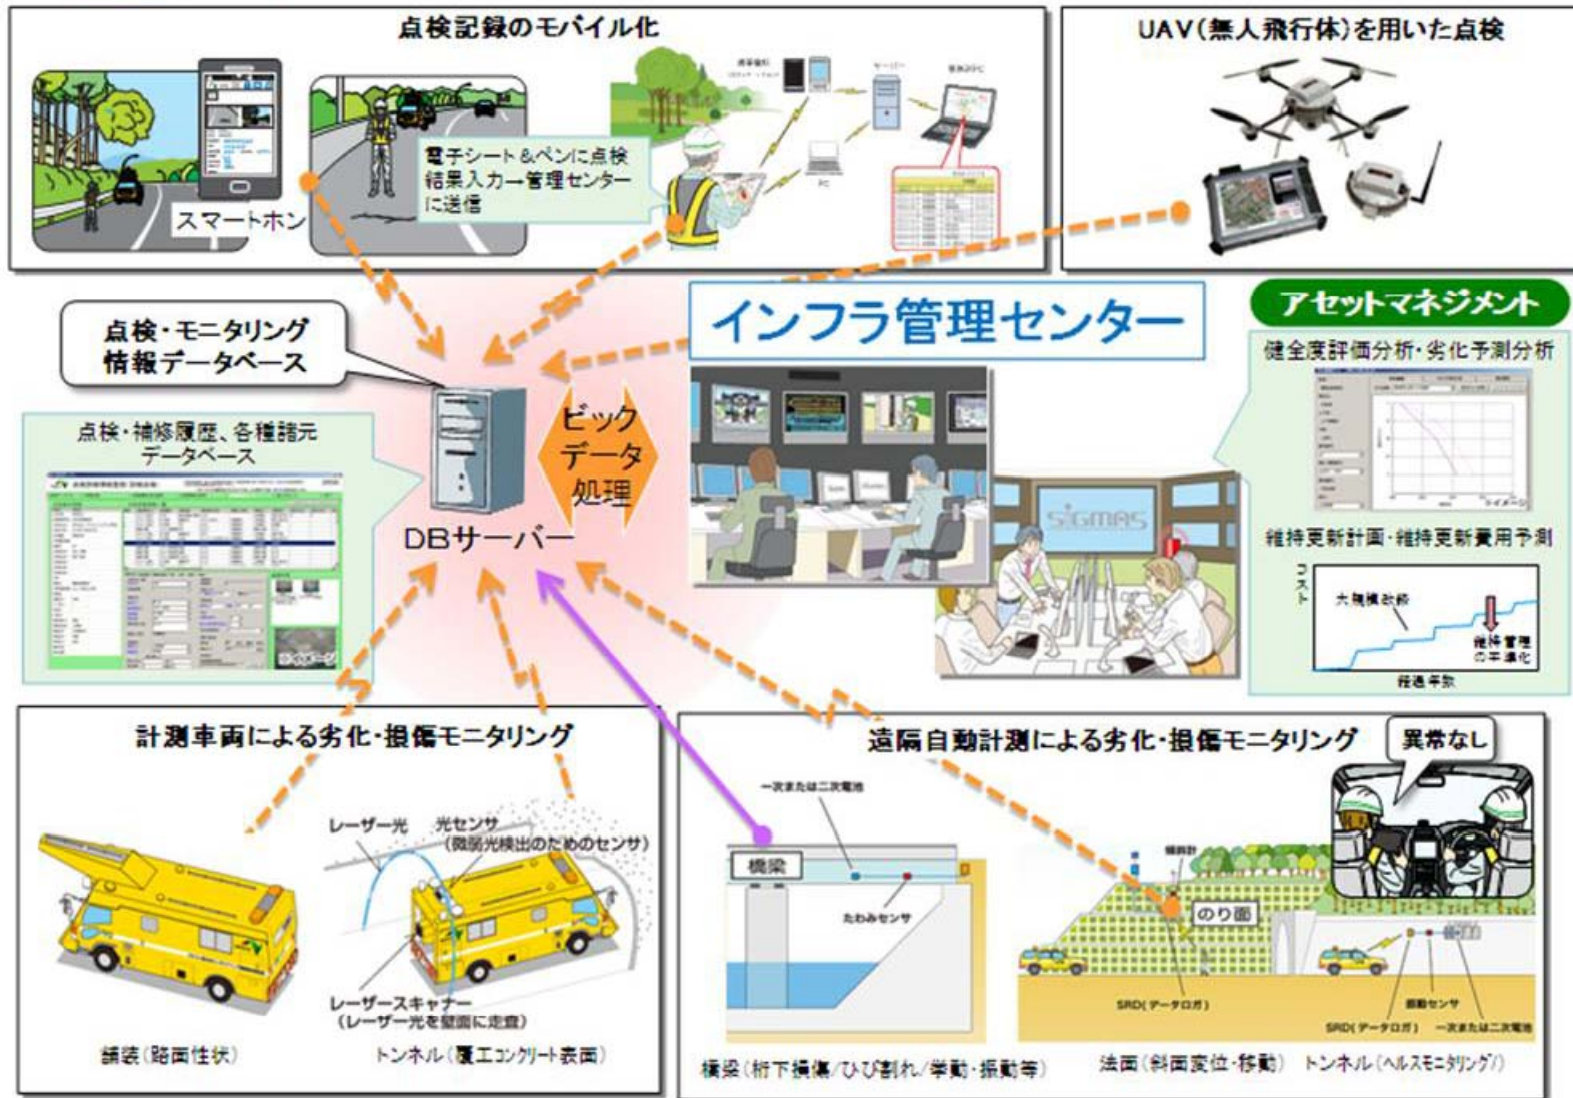
■ 主なICT・連携イメージ

スマートメンテナンスハイウェイ(SMH)構想: 東会社
