## 参 考 資 料

- 参考資料－ 1 今後の課題等 . . . . . P 1
- 参考資料－ 2 砂浜、水門・陸閘の海岸管理者による  
維持管理の事例 . . . . . P 2～ 4
- 参考資料－ 3 海岸保全施設の被災事例 . . . . . P 5～10
- 参考資料－ 4 点検に関する技術の例 . . . . . P11～12
- 参考資料－ 5 推移確率推定図及び劣化予測線  
の検討について . . . . . P13～24

## 海 岸 保 全 施 設 の 被 災 事 例

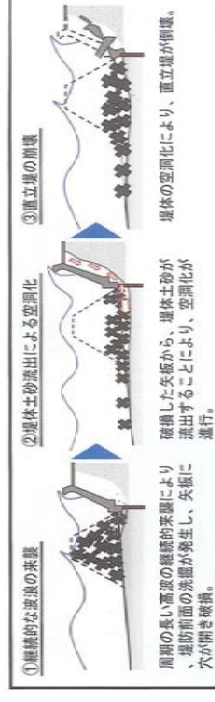
- 直立堤の空洞化・倒壊メカニズム

- 平成20年2月24日、低気圧による激しい高波により、富山県黒部市、入善町及び朝日町の下新川海岸において海岸堤防が倒壊するとともに、越波等による人家の損壊や浸水被害等が発生。
- 観測された最大有義波高及び有義波周期は、下新川海岸の計画波浪を超過。
- 富山県入善町吉原地先付近では、今から100年前の海岸線は現在の位置より150m程度沖側にあったと推測されるが、海岸侵食の進行により砂浜は急激に減少し、現在では砂浜がまったく存在しない箇所が殆ど。
- 前浜が無い状況の下で高波が来襲したため、海岸堤防の消波・根固ブロックが急激な洗掘により沈下・流出・散乱。その後も、高波が継続的に来襲し、海岸堤防ののり先が激しく洗掘され、堤体内の土砂が吸い出され、空洞化が急激に進行、海岸堤防の一部が倒壊した。

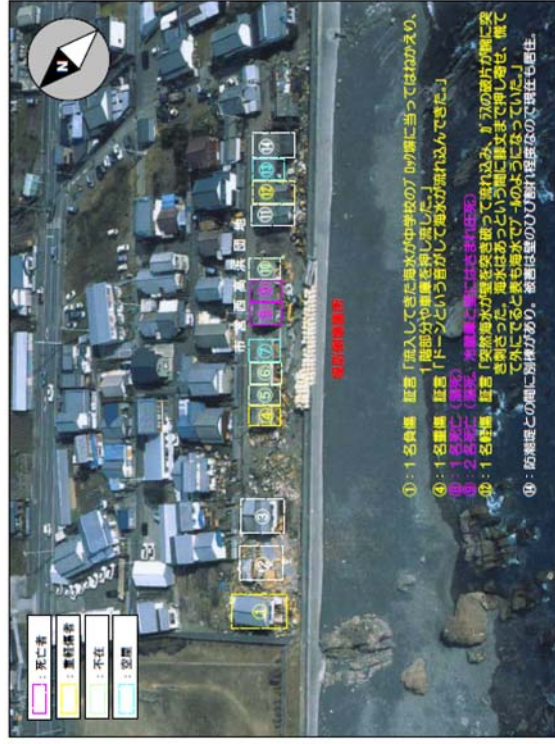
○強大な波圧がパラペットに作用し、打継ぎ目に配置された鉄筋が伸び、コンクリートにコーン状のひび割れが発生。波圧によりパラペットが滑動し、天端水叩きを押し出し、パラペットが民家前面まで飛散したと推測される。

堤防倒壊メカニズム (イメージ図)

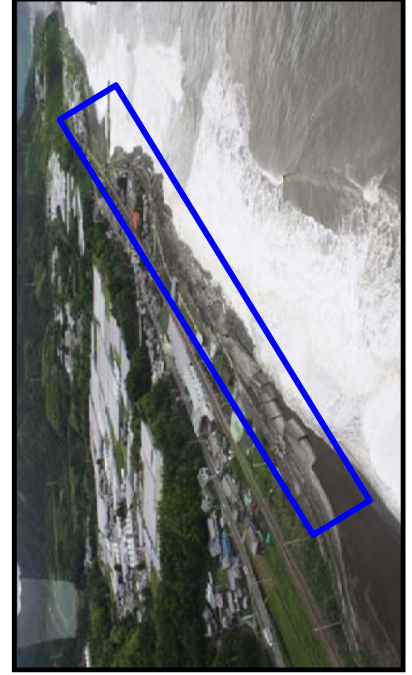
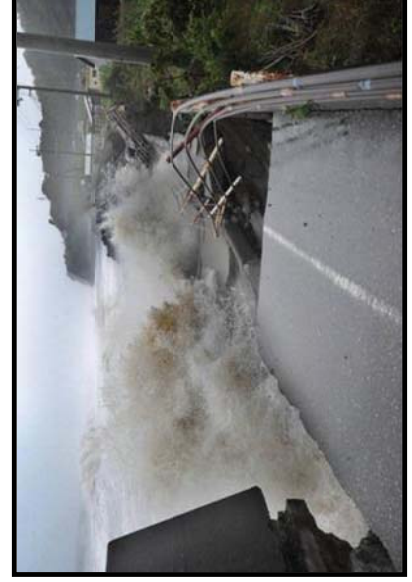
- 高知県安芸市の穴内漁港海岸においては、平成23年の台風6号により、海岸堤防が被災を受けた。
- この施設は設置から30年程度経過しており、比較的老朽化が進んでいたと想定される。
- 被災を受けた箇所の平面的な位置を確認したところ、局所的な越波が確認されている箇所において、被災が起きたことが確認できた。
- また、隣接する区間においては、特に大きな被災がなかったことから、局所的な越波が確認されている箇所においては、大きな外力がきたときに被災しやすいと想定される。

施設法線が変化し波浪が収斂しそうな場所で海岸堤防が倒壊した。

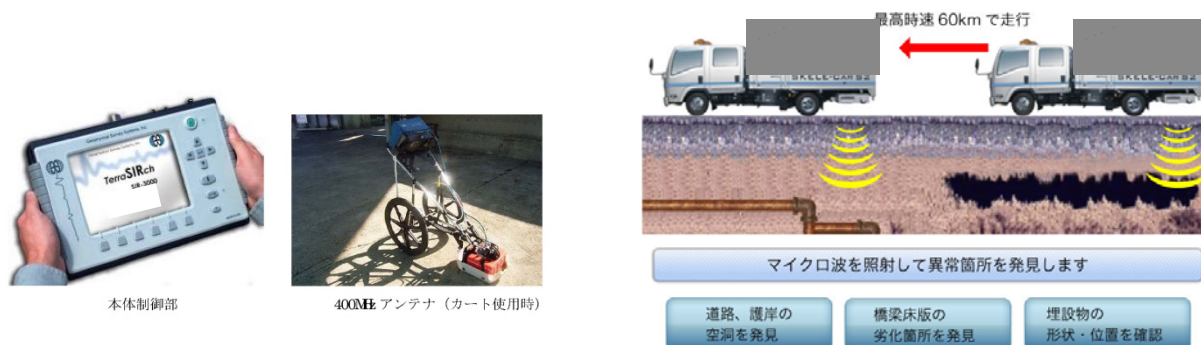
目視では確認できない堤体内部の空洞化は、地中レーダー探査によって異常箇所を発見する方法が一般的である。

図-2 地中レーダー探査のイメージ
