参 考 資 料

- 参考資料－ 1 砂浜、水門・陸閘の海岸管理者による
維持管理の事例 P 1～17
- 参考資料－ 2 海岸保全施設の被災事例 . . . P 18～24
- 参考資料－ 3 点検に関する技術の例 P 25～26
- 参考資料－ 4 推移確率推定図及び劣化予測線
の検討について P 27～38
- 参考資料－ 5 対策工法 of 具体事例の紹介 P 39
- 参考資料－ 6 今後の課題等 P 40

参考資料－4 推移確率推定図及び劣化予測線の検討について

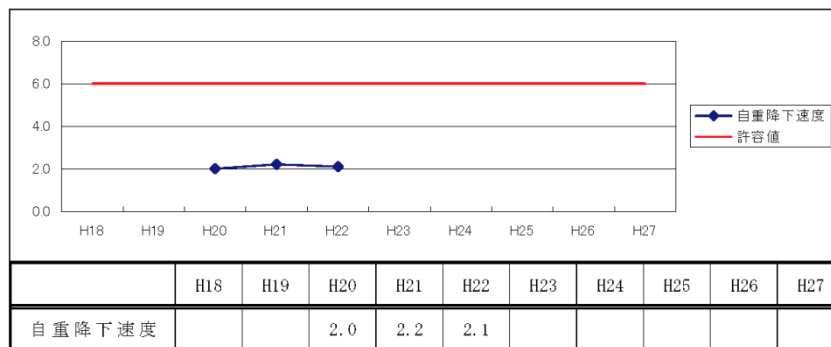
許容値：6m/min以下

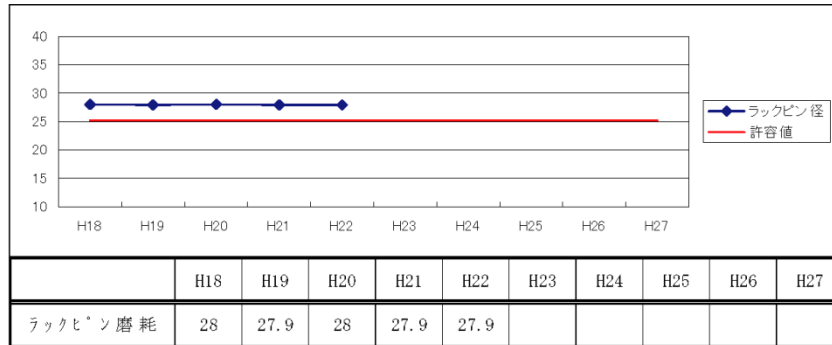
許容値：25.20mm以上
(設計値90%以上)

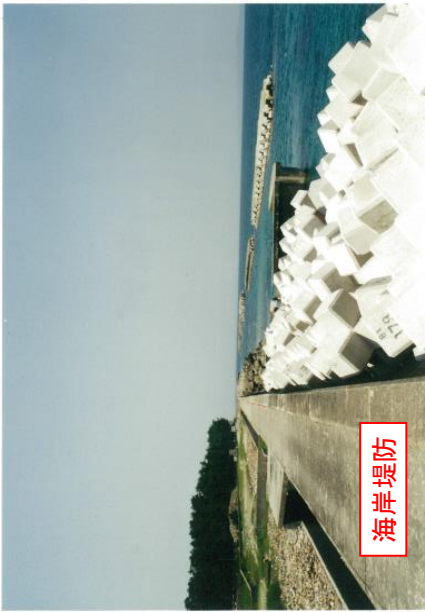
● 砂浜の消失(入善町下飯野地先)

- 平成20年2月24日、低気圧による激しい高波により、富山県黒部市、入善町及び朝日町の下新川海岸において海岸堤防が倒壊するとともに、越波等による人家の損壊や浸水被害等が発生。
- 観測された最大有義波高及び有義波周期は、下新川海岸の計画波浪を超過。
- 富山県入善町吉原地先付近では、今から100年前の海岸線は現在の位置より150m程度沖側にあったと推測されるが、海岸侵食の進行により砂浜は急激に減少し、現在では砂浜がまったく存在しない箇所が殆ど。
- 前浜が無い状況の下で高波が来襲したため、海岸堤防の消波・根固ブロックが急激な洗掘により沈下・流出・散乱。その後も、高波が継続的に来襲し、海岸堤防ののり先が激しく洗掘され、堤体内の土砂が吸い出され、空洞化が急激に進行、海岸堤防の一部が倒壊した。

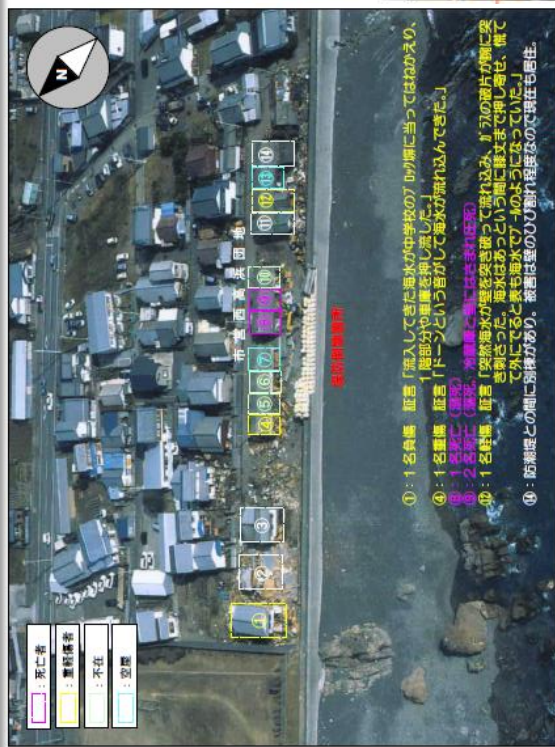
なばえ 4. 高知県 菜生海岸における被災事例

○平成16年10月20日、台風23号による高波により、高知県室戸市の菜生海岸において海岸堤防が30mにわたって倒壊した。越波等により背後の家屋13戸が被災し、3名が亡くなる被害が発生。
 ○観測された波高は、既往最高値を大きく上回り全国のナウフアス観測史上既往最大観測有義波であった。
 ○強大な波圧がパラペットに作用し、打継ぎ目に配置された鉄筋が伸び、コンクリートにコーン状のひび割れが発生。波圧によりパラペットが滑動し、天端水叩きを押し出し、パラペットが民家前面まで飛散したと推測される。

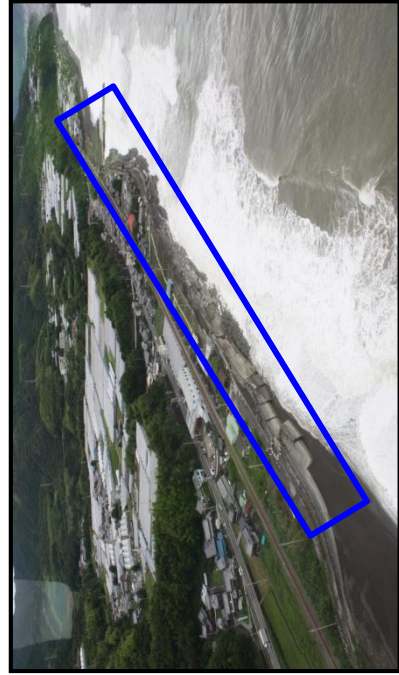
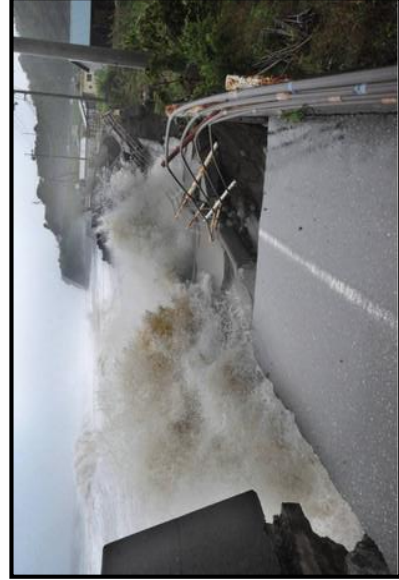
5. 高知県 あなない 穴内漁港海岸における被災事例

- 高知県安芸市の穴内漁港海岸においては、平成23年の台風6号により、海岸堤防が被災を受けた。
- この施設は設置から30年程度経過しており、比較的老朽化が進んでいたと想定される。
- 被災を受けた箇所の平面的な位置を確認したところ、局所的な越波が確認されている箇所において、被災が起きたことが確認できた。
- また、隣接する区間においては、特に大きな被災がなかったことから、局所的な越波が確認されている箇所においては、大きな外力がきたときに被災しやすいと想定される。

海岸法線が変化し波浪が収れんしそうな場所
所で海岸堤防が倒壊した。

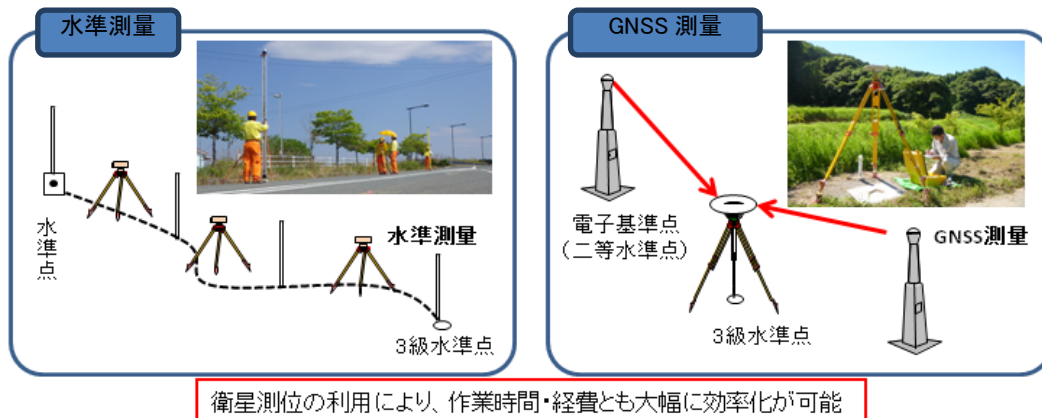
図-1 衛星測位による測量の効率化のイメージ

国土地理院では衛星測位を活用したGNSS(Global Navigation Satellite System)測量による作業効率化の推進が図られている。従来からの水準測量は、計測したい地点までの路線が遠かったり屈曲したりしていると作業が煩雑となっていたが、GNSS測量を活用して標高の測量を実施することで効率的な天端高さの計測が出来る。

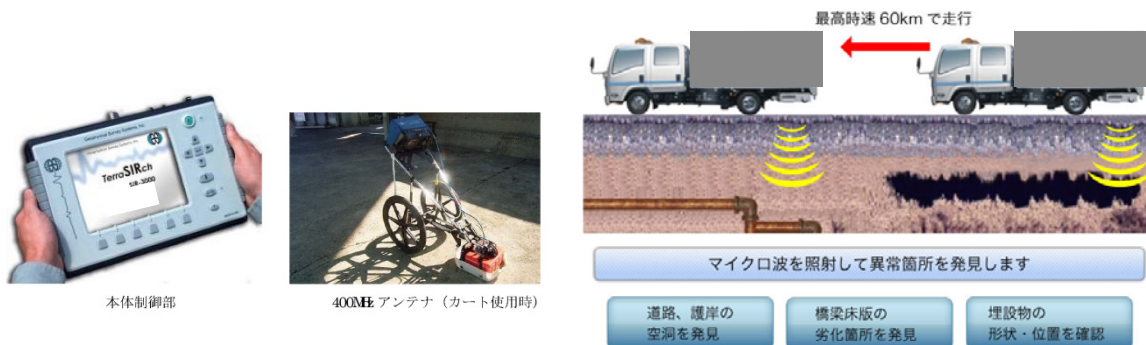
図-2 地中レーダー探査のイメージ

目視では確認できない堤体内部の空洞化は、地中レーダー探査によって異常箇所を発見する方法が一般的である。

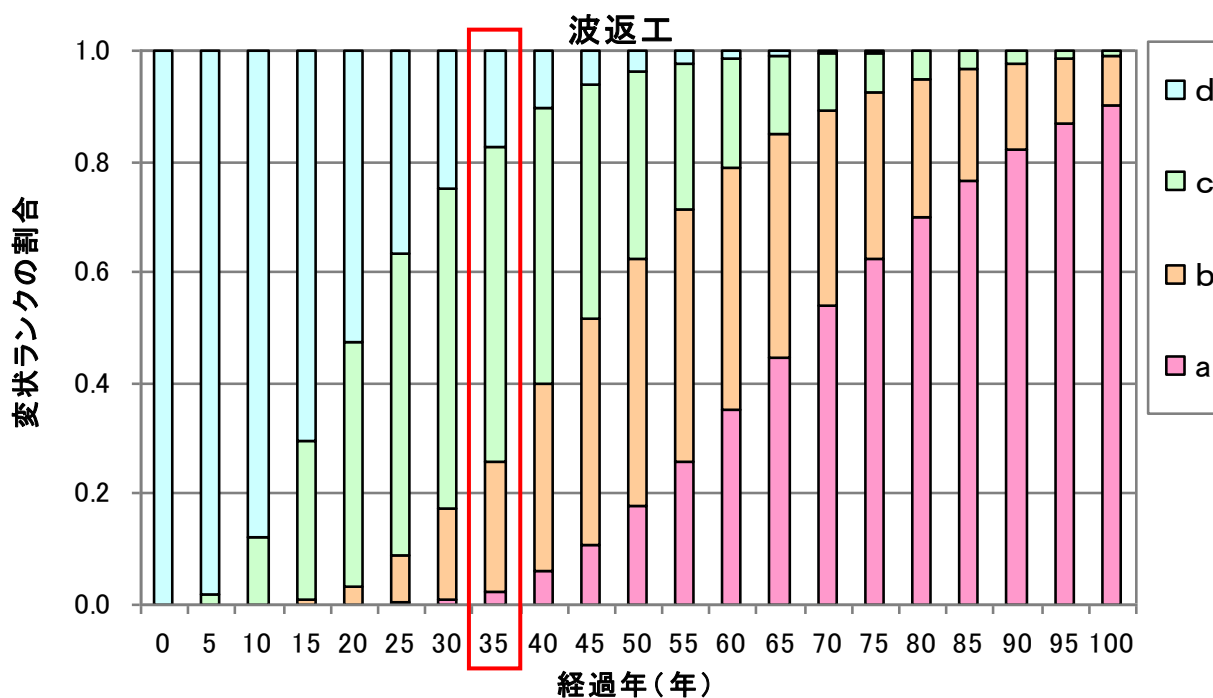
図 1.3 マルコフ連鎖モデルによる劣化予測図（変状割合）の例

具体的には、表1.2、図1.3に示すような経過年の変状ランクの割合の施設があるとした場合、マルコフ連鎖モデルによる変状ランクの割合が一致する推移確率（遷移率 P_x ）を求める。

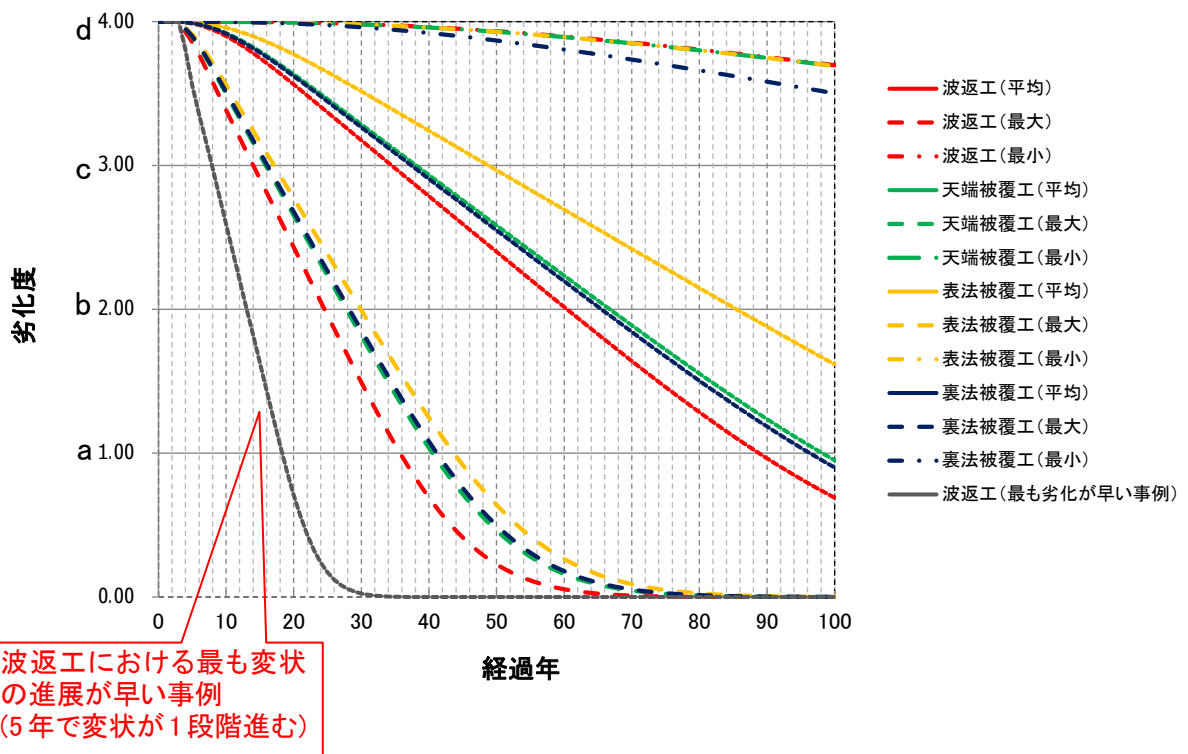
図 2.7 護岸の場合の劣化予測曲線

部位・部材		変状ランクが進展する際の年数		
		d→c	c→b	b→a
波返工	平均	34	60	89
	レンジ	14～100以上	25～100以上	35～100以上
天端被覆工	平均	38	67	98
	レンジ	16～100以上	28～100以上	41～100以上
表法被覆工	平均	50	86	100以上
	レンジ	17～100以上	30～100以上	44～100以上
裏法被覆工	平均	38	66	97
	レンジ	16～100以上	28～100以上	41～100以上

- 護岸は、堤防よりも劣化が速い。
- 堤防においては、波返工・天端被覆工の劣化が速く、表法被覆工と裏法被覆工は劣化が遅い。
- 護岸においては、波返工の劣化がやや速く、天端被覆工・表法被覆工・裏法被覆工は同程度である。

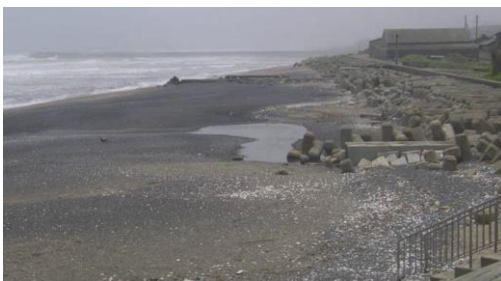
<p>出典：土木技術資料 51-7（2009）</p>
神奈川県茅ヶ崎中海岸	<p>【粗粒材養浜による砂浜の復元】</p> <ul style="list-style-type: none"> ・流用材の砂礫を用いて養浜し、砂浜の安定性を向上 	<p>対策前</p>

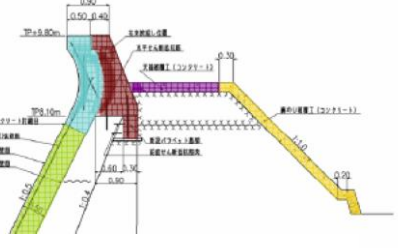
<p>出典：http://www.pref.kanagawa.jp/cnt/f4866/p14019.html</p>
高知県菜生海岸	<p>【パラペットの補強対策】</p> <ul style="list-style-type: none"> ・大きな波による作用外力（パラペット部作用する引張応力）に対し、主にパラペット部前面の鉄筋で対応する構造 	<p>対策イメージ</p>
