**「利根川水系及び荒川水系における水資源開発基本計画」
変更事業の概要【参考資料】**

国土審議会 水資源開発分科会

平成26年7月11日

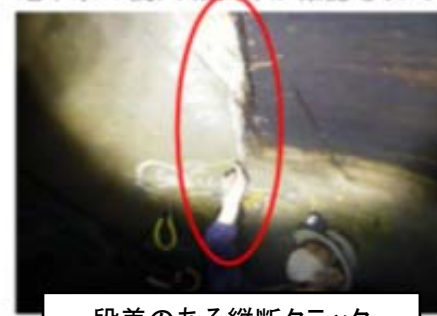
有馬トンネルの老朽化状況

アーチ部に連続した縦断クラック、激しい地下水の浸入(漏水)が確認されている。

○水資源機構では平成20年度から全水路施設のストックマネジメントを行うこととし、群馬用水施設では施設機能診断調査を平成20年度から開始した。平成23年度まで実施し、調査の結果、有馬トンネルは建設後45年経過しており、老朽化によるトンネル覆工コンクリートのアーチ部のひび割れ、漏水、覆工背面に空洞を確認した。

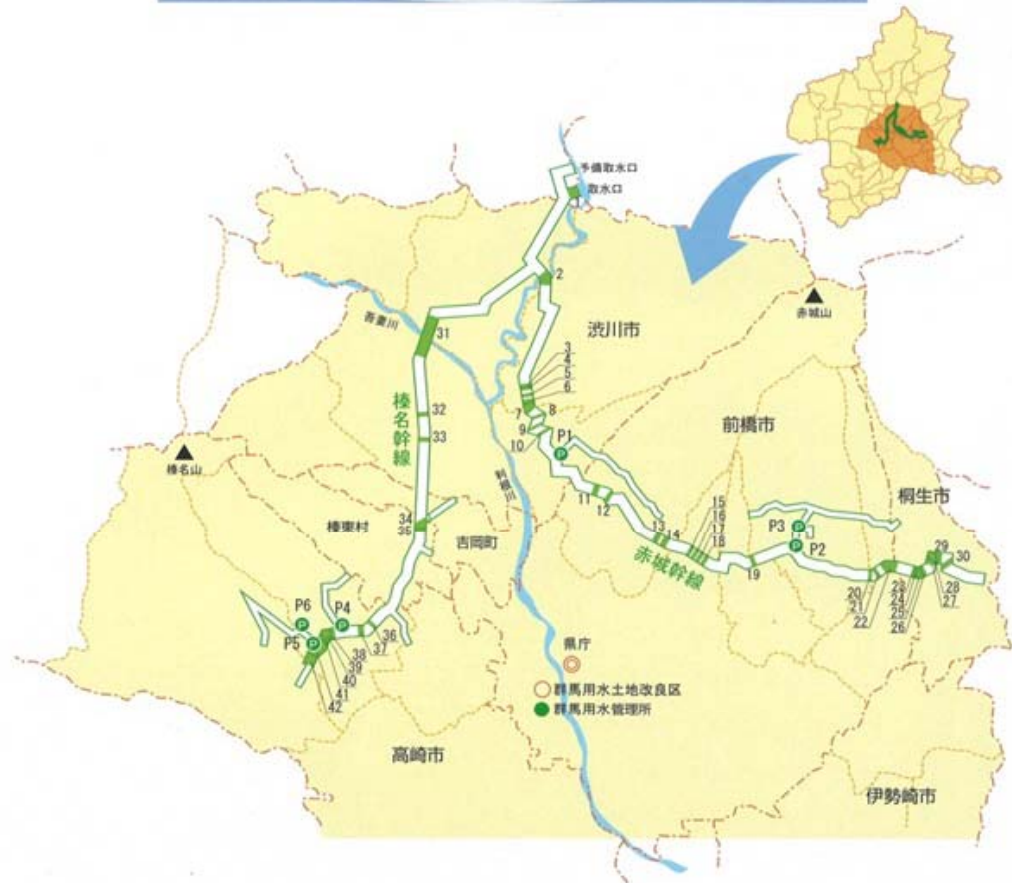
緊急改築事業概要図

現行の利根川及び荒川水系に関する水資源開発基本計画に記載している群馬用水施設緊急改築事業は、老朽化等により低下した施設の機能を回復するため、PC管、水路橋・水管橋、開水路及び揚水機場の改築を緊急的に行ったものである。

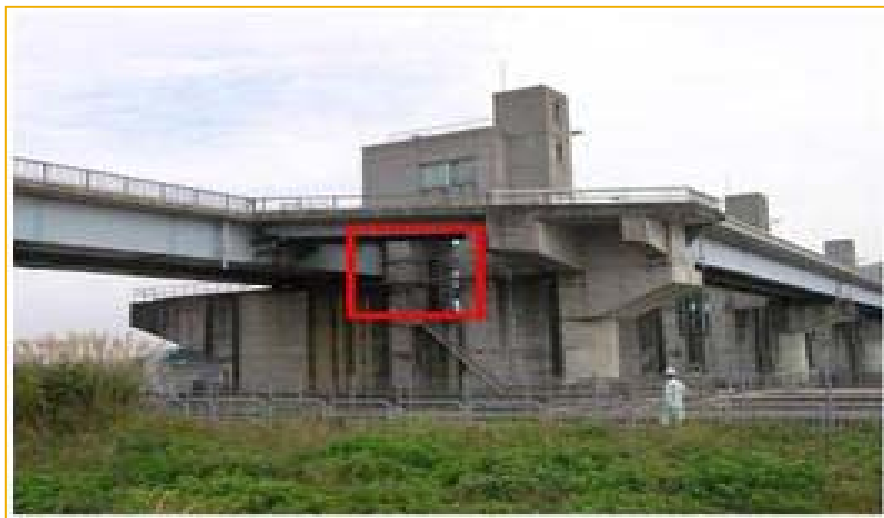
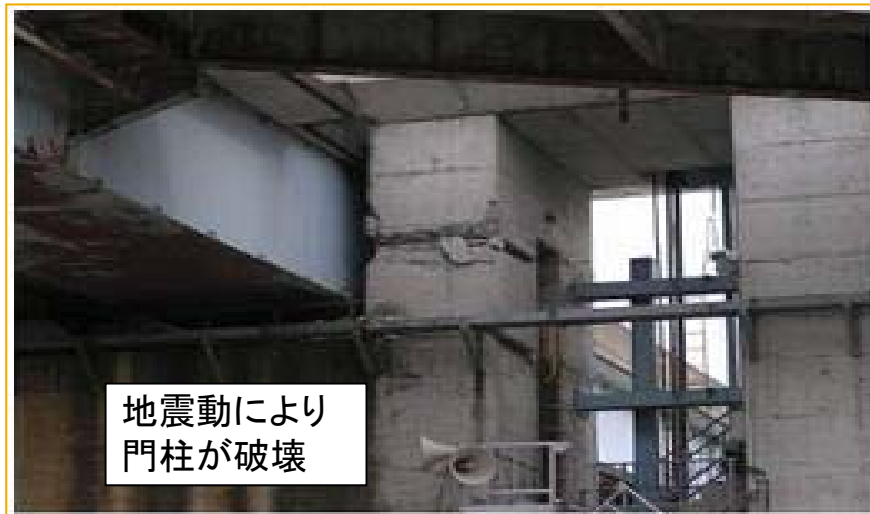
○門柱の被災事例(新潟県中越地震(H16.10.23・震度7))

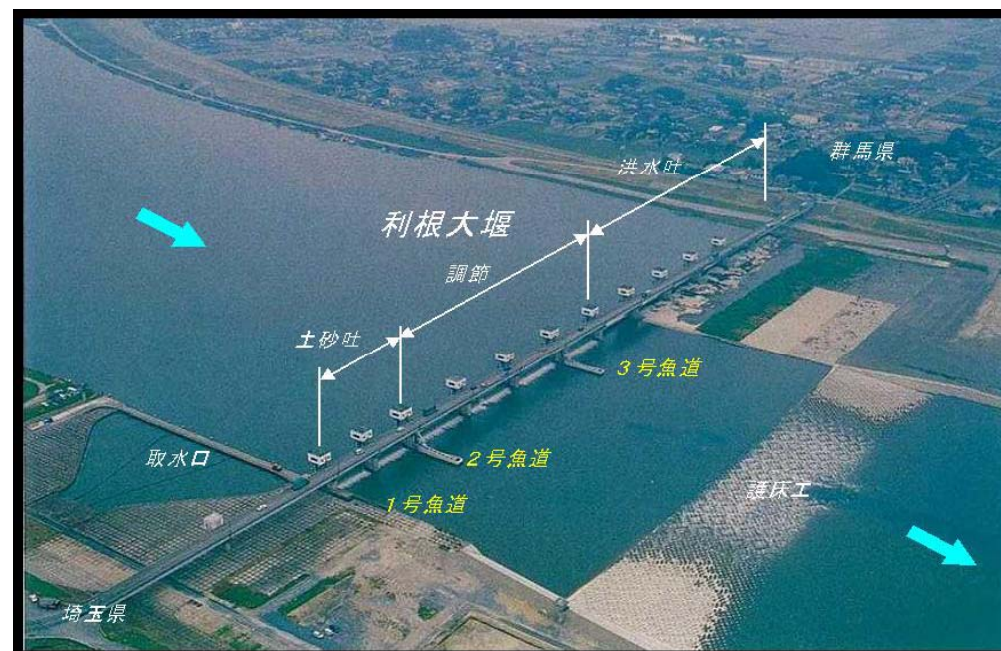
利根大堰

利根大堰については、段階的な締切により、堰機能を確保しながら、取水に影響が生じないように施工する計画である。

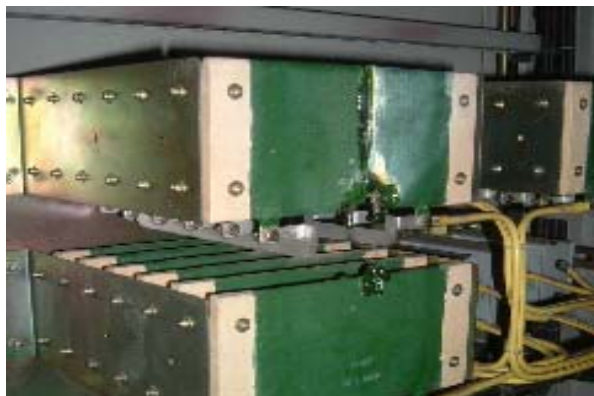
劣化により発熱溶解したホーロー製抵抗器

○房総導水路は、施設設置後35年以上が経過している。これまで、定期的な保守点検、分解整備等を行ってきたが、経年劣化に伴う不具合が多発してきている。電気設備は、交換部品が既に製造中止になり入手不可能で、代替部品で対応する場合にも改造が伴うため、緊急の対応ができない状況にあり、ポンプ等の機械設備も壊食等が進み、保守・整備による延命化の限界を迎えている。

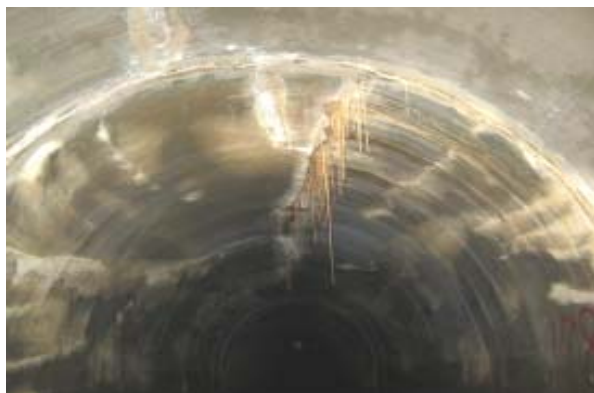
トンネル覆工コンクリートの縦断クラック

○土木施設についても、トンネル天頂部の空洞化やクラックの発生、コンクリートの中酸化等により、崩壊の危険性を呈している。

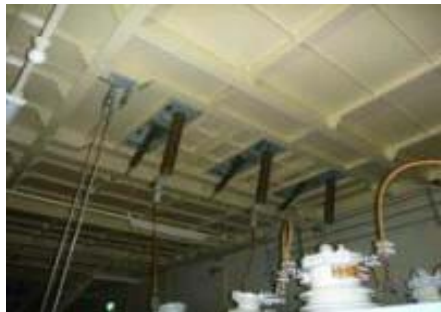
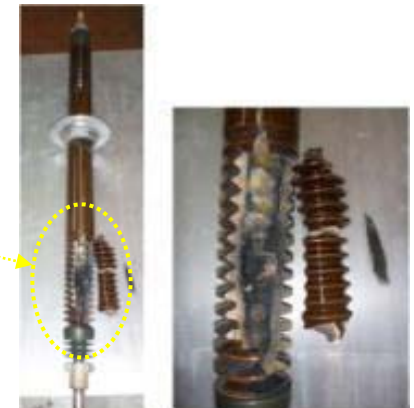
特別高圧電力を受電中に断路器(主変圧器2号)が焼損し、機場全体が停電となり、ポンプ運転も停止した。

大網特別高圧受変電設備の断路器破損

※原因は部材の劣化と考えられる

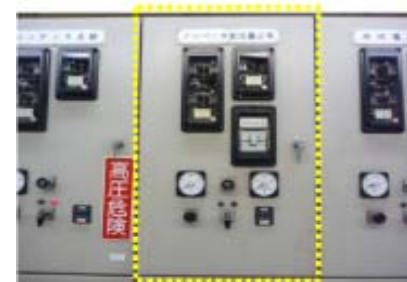
インバータ変圧器2号盤

3台あるポンプは、2台の速度制御装置(インバータ変圧器)で制御しており、ポンプを起動した際、速度制御装置(インバータ変圧器)の2号盤の真空遮断機から発煙したことから、ポンプの運転を停止した。

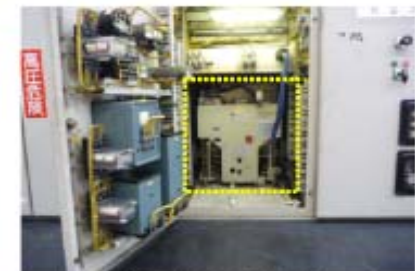
盤内部(他の真空遮断器実装)

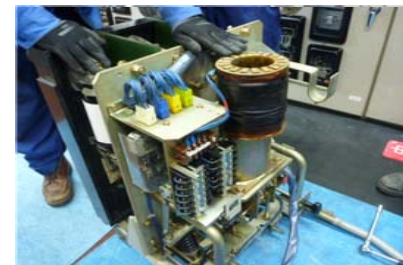
励磁コイル焼損

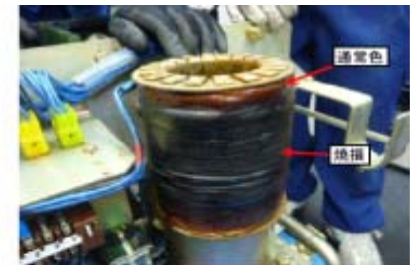
励磁コイル焼損(拡大)

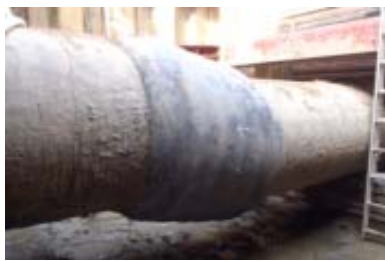
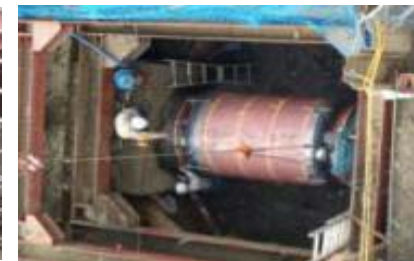
既設伸縮可とう管を想定される変位量に対応可能な伸縮可とう管へ取り替えることで漏水・断水の発生を防止する。

可とう管の変位及び取替状況(成田用水H24. 11. 30)

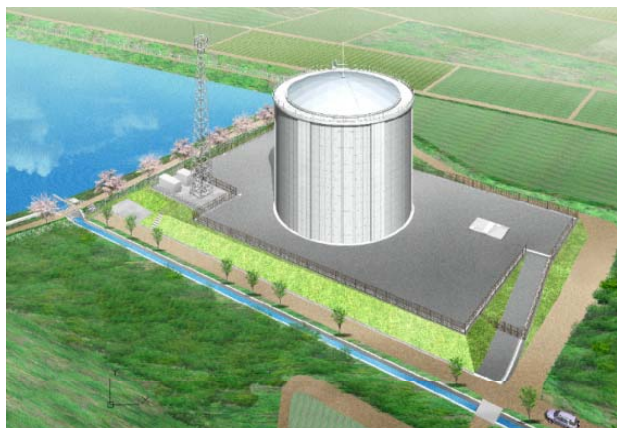
調整水槽完成イメージ

〔未着工:7号調整水槽
(平成27年度工事着手予定)〕

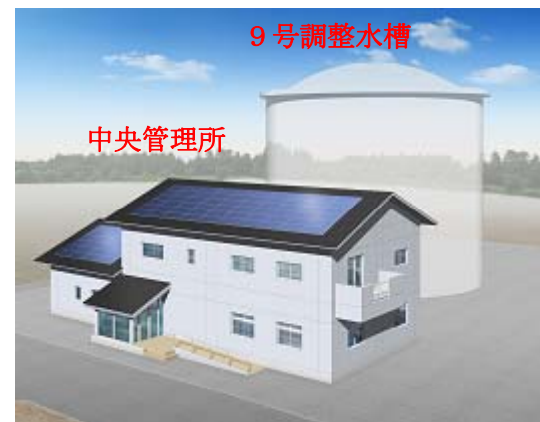
中央管理所・9号調整水槽完成イメージ

本地区全体の水管理を行う中央管理所及び本地区下流域への送水を担う八街揚水機場、末端受益地への配水施設となる9号調整水槽は、コスト面及び管理面での合理性を考慮し同一の敷地内での建設を行う計画としている。
